## Piano Strutturale 2024

Elaborato conoscitivo per la  
definizione della struttura insediativa  
Centro storico

ELABORATO **QC\_AI\_15\_A**

## TCS.1 – L'antico nucleo storico

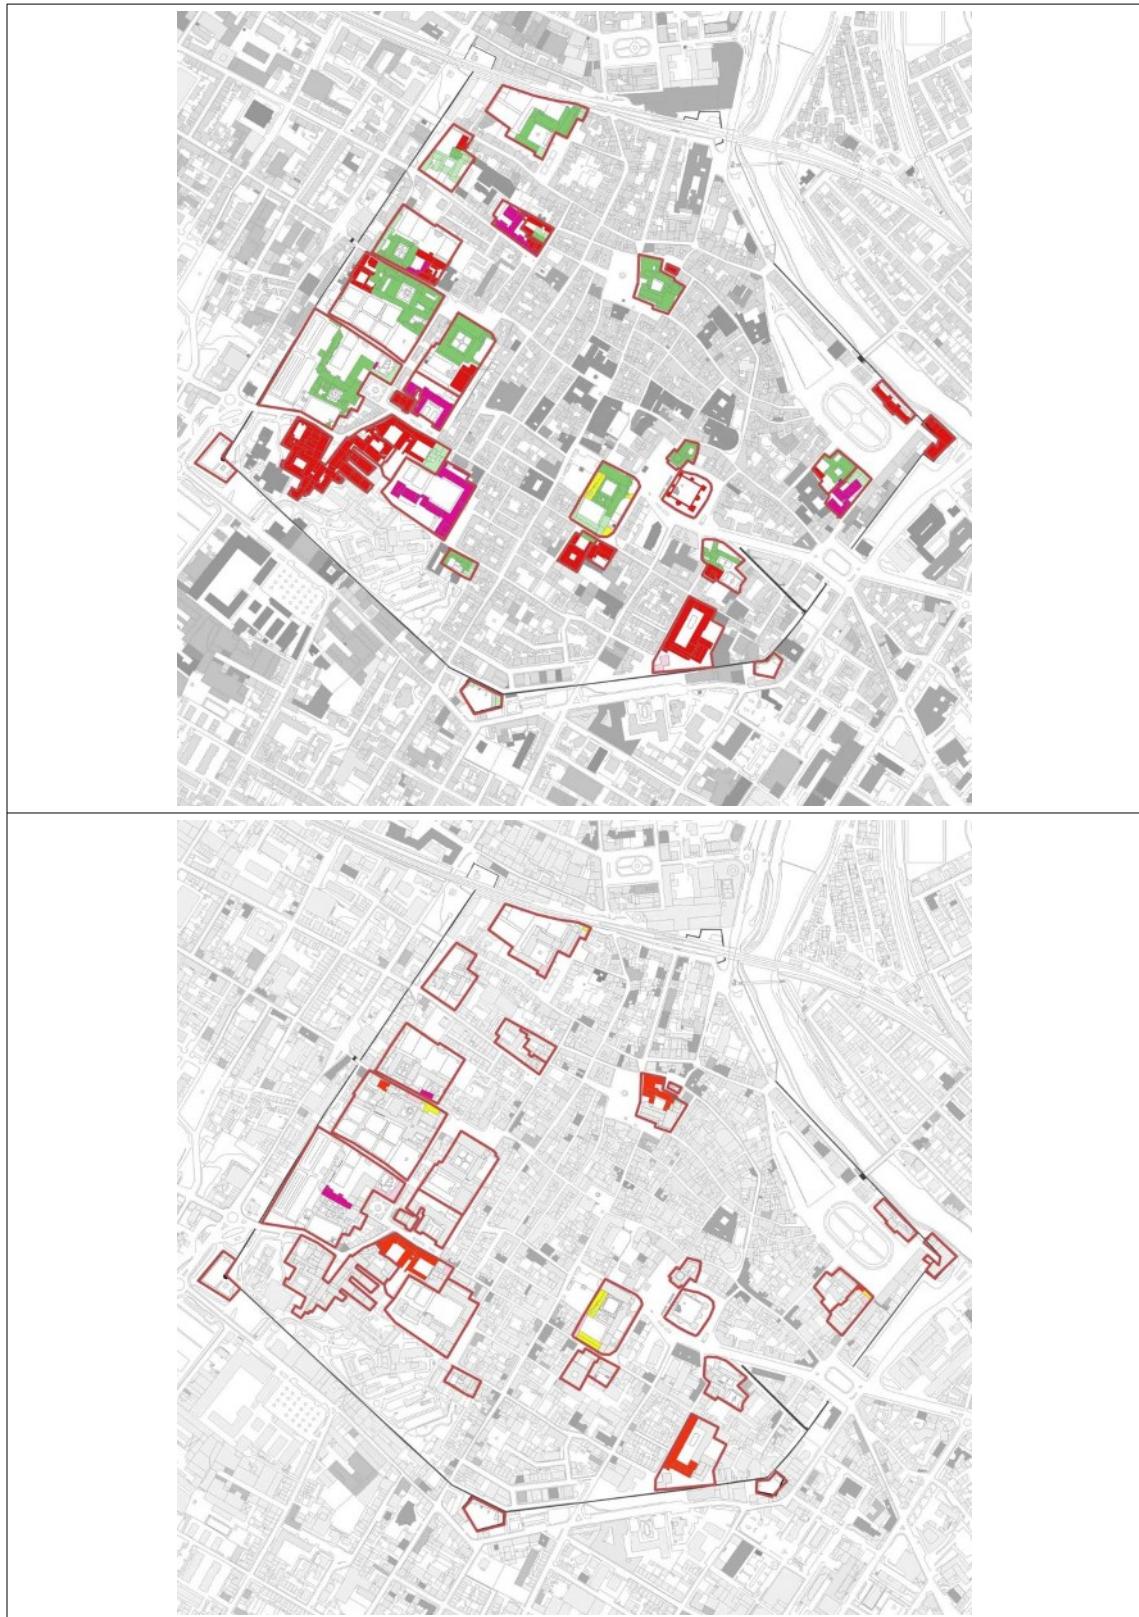
*Analisi delle funzioni primarie e secondarie insediate*

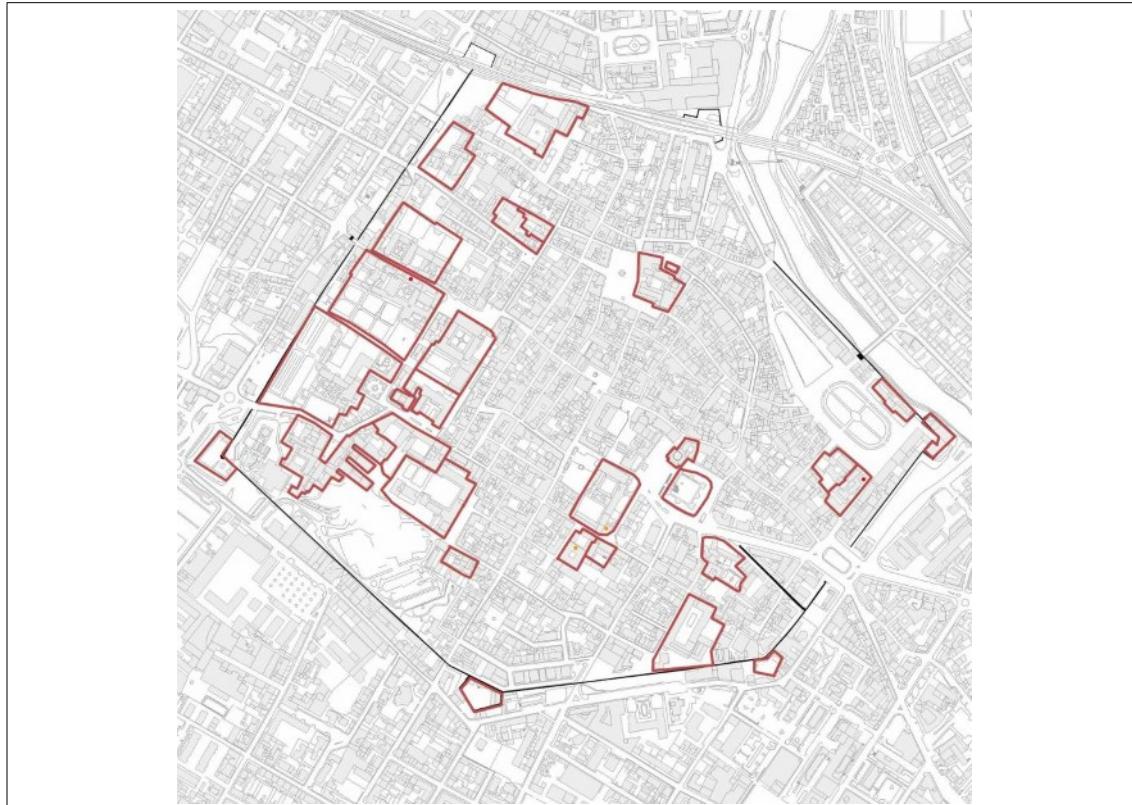
*Individuazione dei fondi dismessi*
