## Piano Strutturale 2024

Elaborato conoscitivo per la  
definizione della struttura insediativa  
Centro storico

ELABORATO QC\_AI\_15\_A

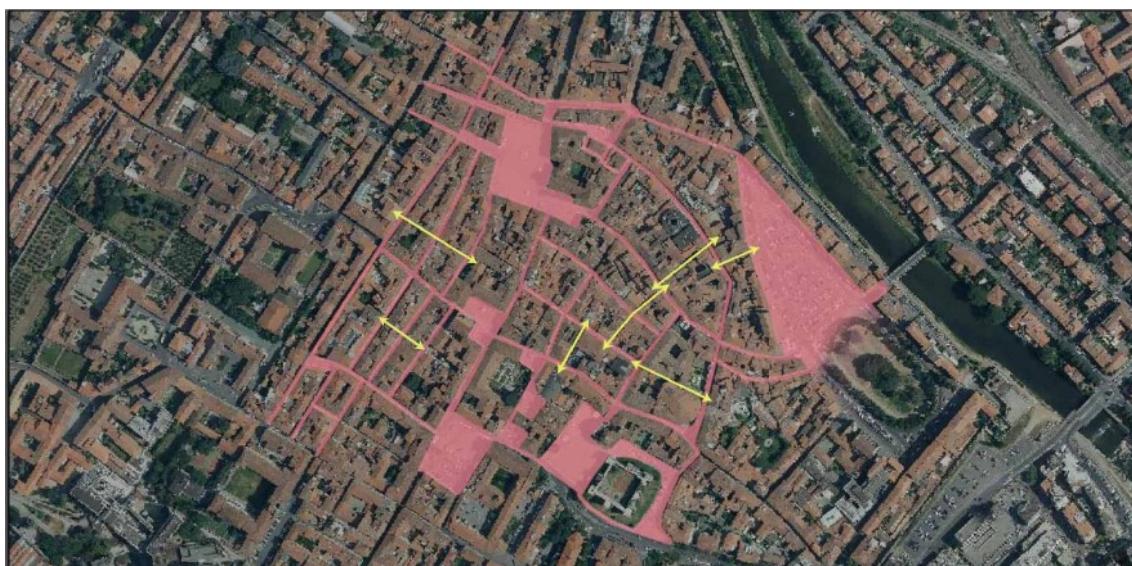
Analisi del rapporto pieni/vuoti e delle connessioni storiche

Alla completa saturazione degli isolati, tuttavia, si contrappone una completa apertura verso lo spazio pubblico – la via e la piazza – vissuto come spazio di socialità, di commercio, di scambio: nella planimetria riportata alla pagina precedente si evidenzia la fitta rete di vicoli, slarghi e piazze costituenti il tessuto qui individuato e facenti parte essi stessi dell'edificato.

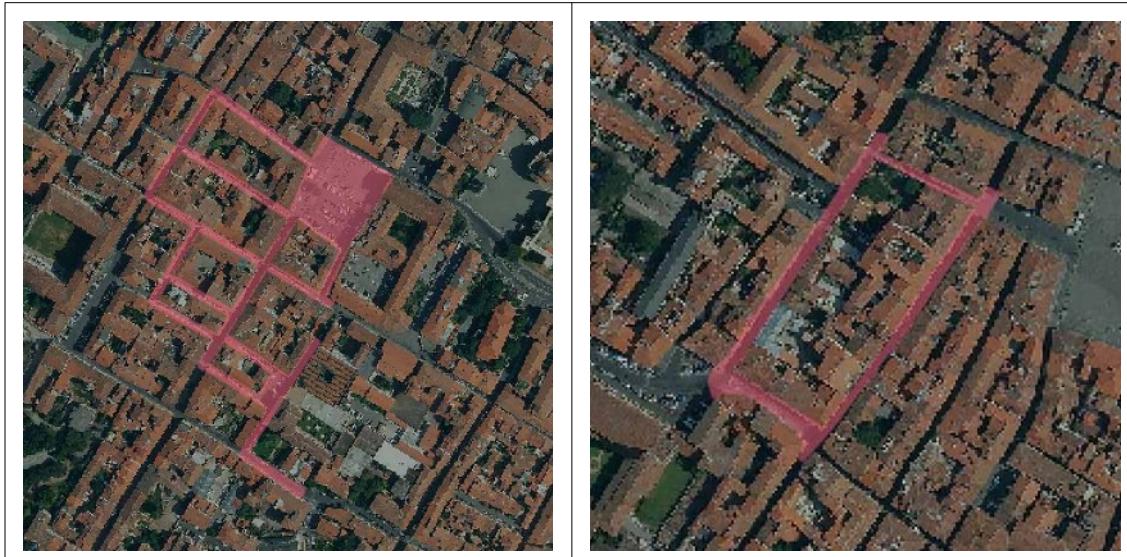
*Analisi del rapporto pieni/vuoti e delle connessioni storiche*

Il rapporto con lo spazio pubblico vissuto come spazio di socialità, di commercio, di scambio si mostra ancora forte, con slarghi e piazze su cui si affacciano edifici che ancora sono volti al dialogo con la pubblica via. Tuttavia, soprattutto nella viabilità secondaria, comincia a delinearsi il concetto di chiusura del fronte e di concentrazione della vita domestica all'interno della cortina muraria dell'isolato: le abitazioni poste su tali assi secondari, infatti, costituiscono i retiri di edifici principali con caratteri architettonici talvolta imponenti, mostrati solo lungo la viabilità principale.

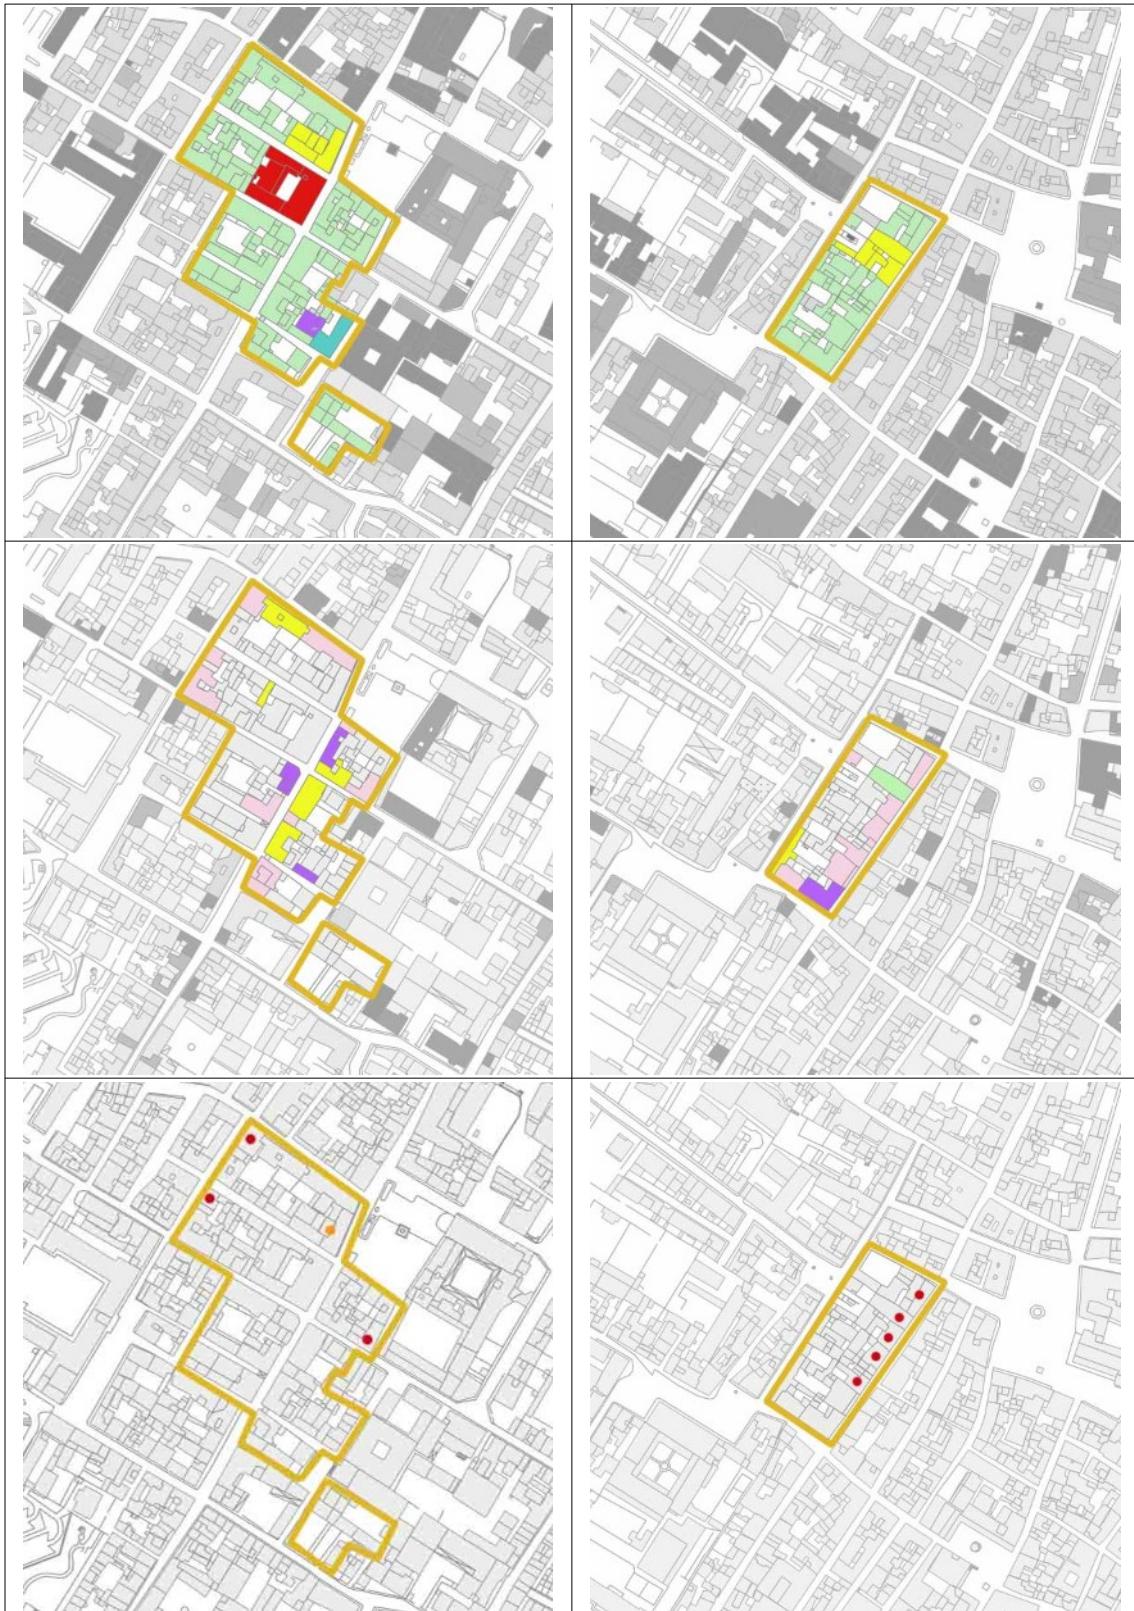
*Analisi delle funzioni primarie e secondarie insediate e individuazione dei fondi dismessi*

I tessuti costituenti il morfotipo TCS.2 ospitano principalmente funzioni residenziali e, in secondo luogo, amministrative e direzionali. Molte di queste unità ospitano a loro volta funzioni secondarie relative prevalentemente all'ambito commerciale e direzionale e, in parte minore, manifatturiero.

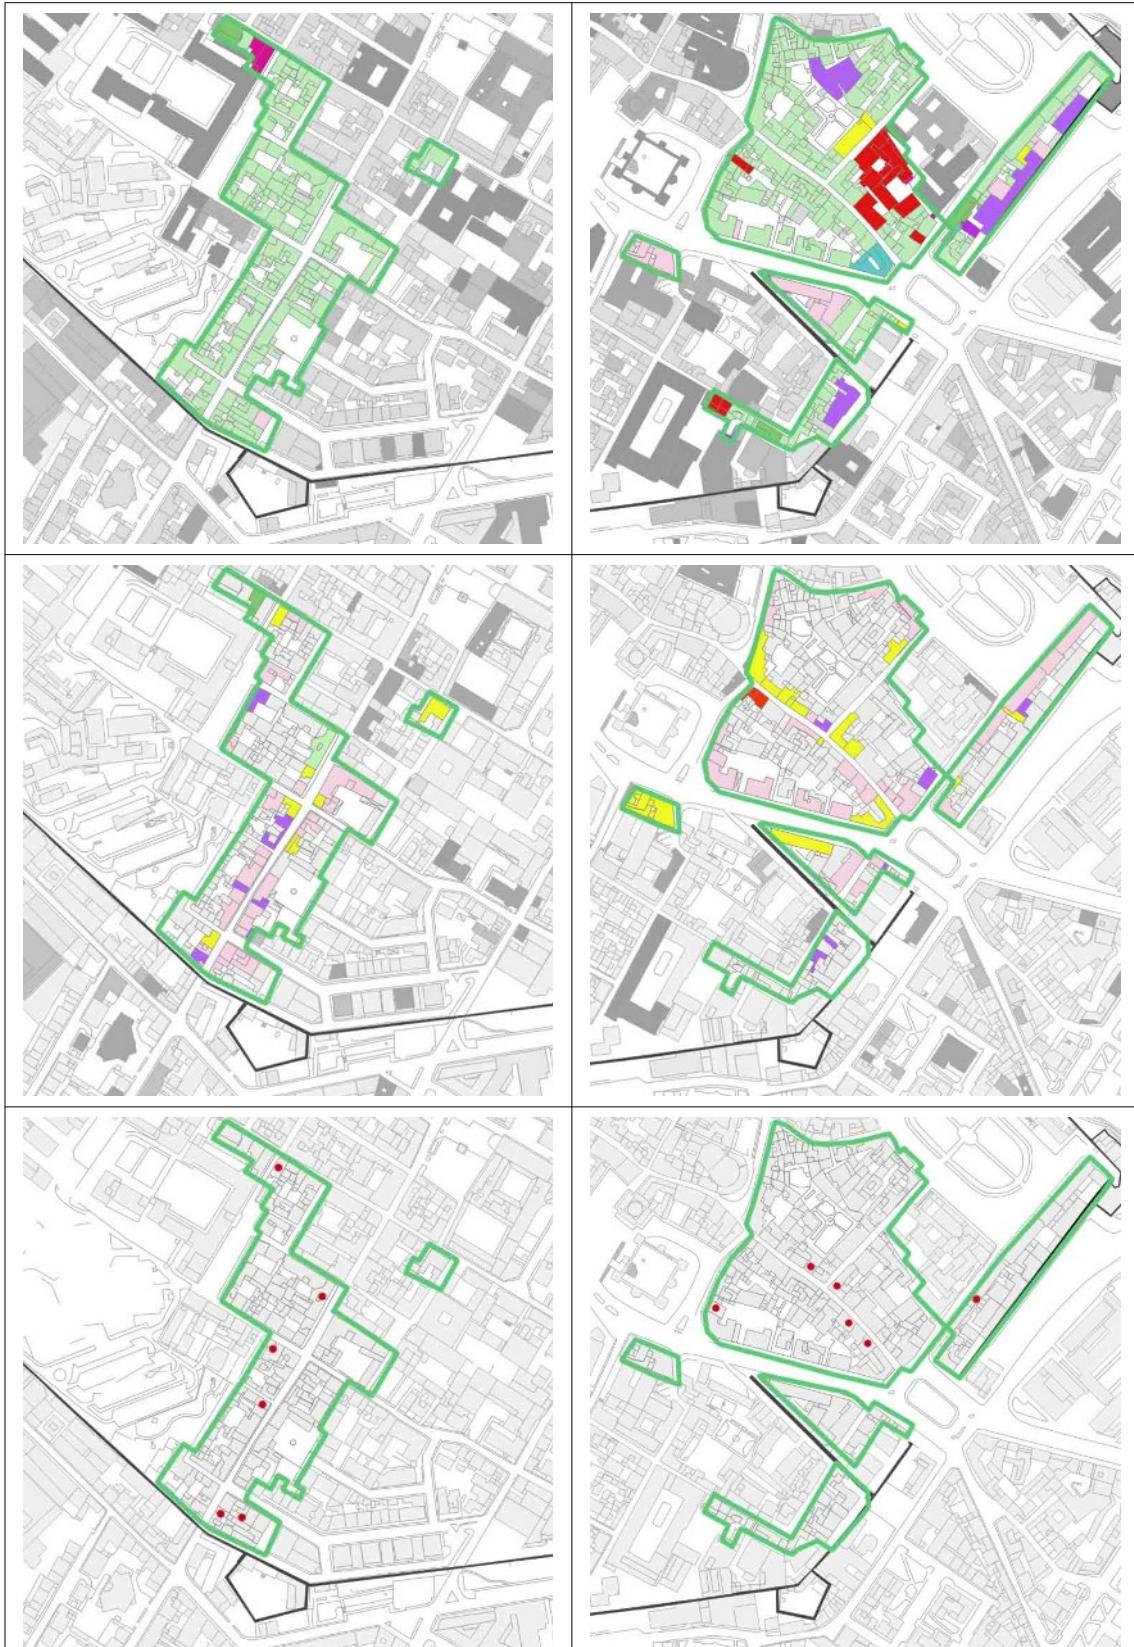
*Analisi delle funzioni primarie e secondarie insediate e individuazione dei fondi dismessi*

I tessuti costituenti il morfotipo TCS.3 ospitano principalmente funzioni residenziali e, in piccola percentuale, amministrative e direzionali.

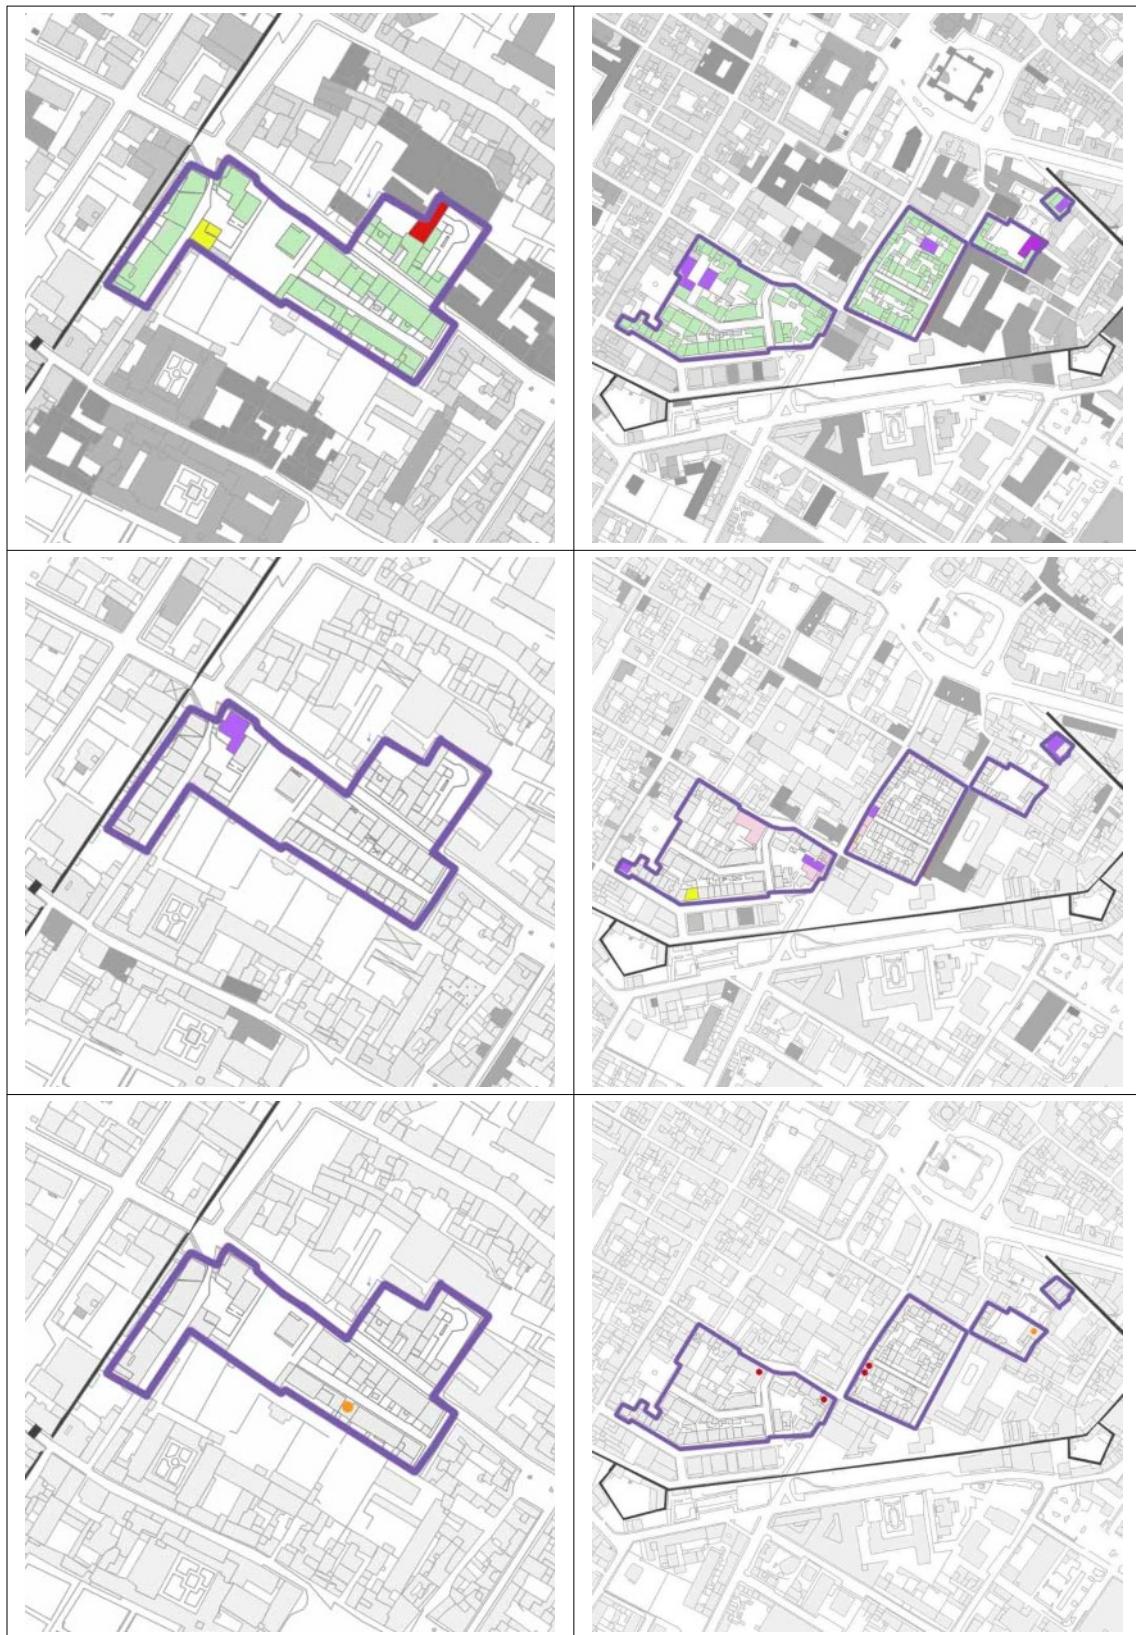
*Analisi delle funzioni primarie e secondarie insediate e individuazione dei fondi dismessi*

I tessuti costituenti il morfotipo TCS.5 ospitano principalmente funzioni residenziali e, in minor percentuale, artigianali.

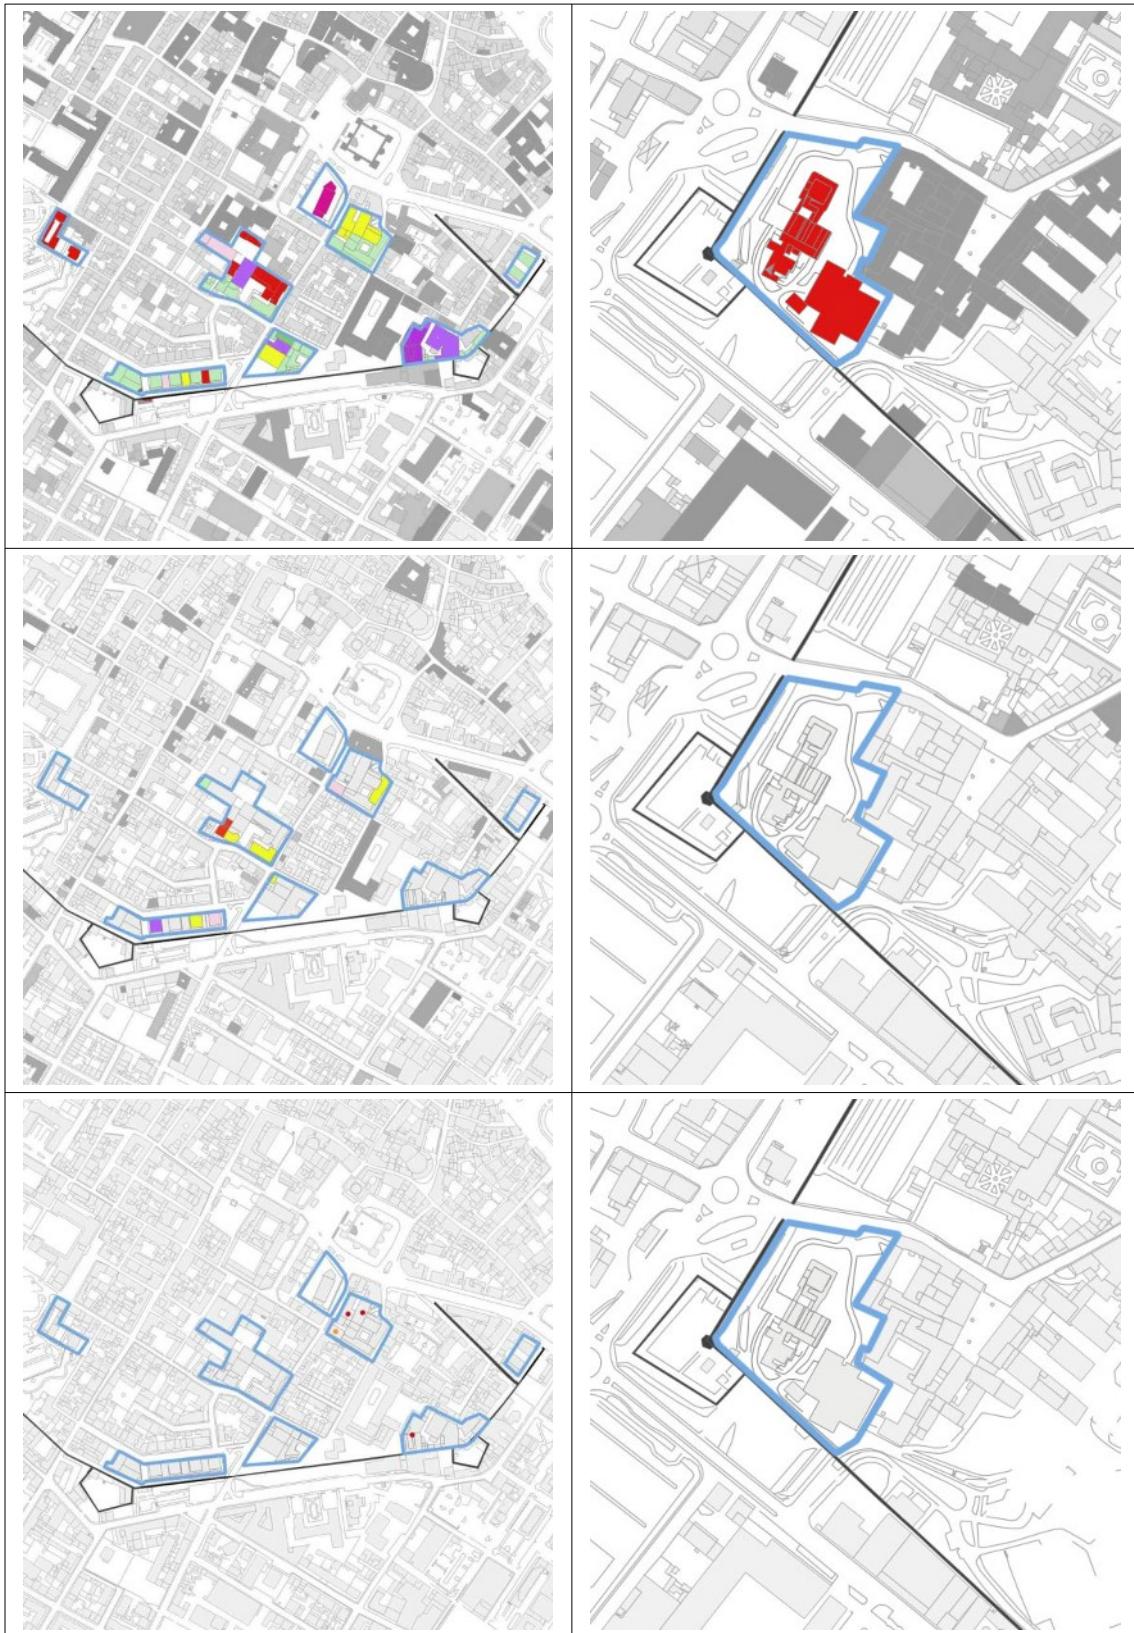
*Analisi delle funzioni primarie e secondarie insediate e individuazione dei fondi dismessi*

La compresenza tra funzioni primarie e funzioni secondarie è qui parzialmente presente, essendo edifici per la maggior parte costruiti con una funzione specifica già individuata, e riguardano principalmente funzioni amministrative e direzionali.

La definizione delle unità con funzioni dismesse portata avanti con l'aggiornamento dell'uso del suolo, inoltre, mette in evidenza il dato dell'occupazione dei fabbricati del comparto individuato, in questo caso abbastanza esiguo, riguardante, in particolare, le funzioni primarie direzionali.

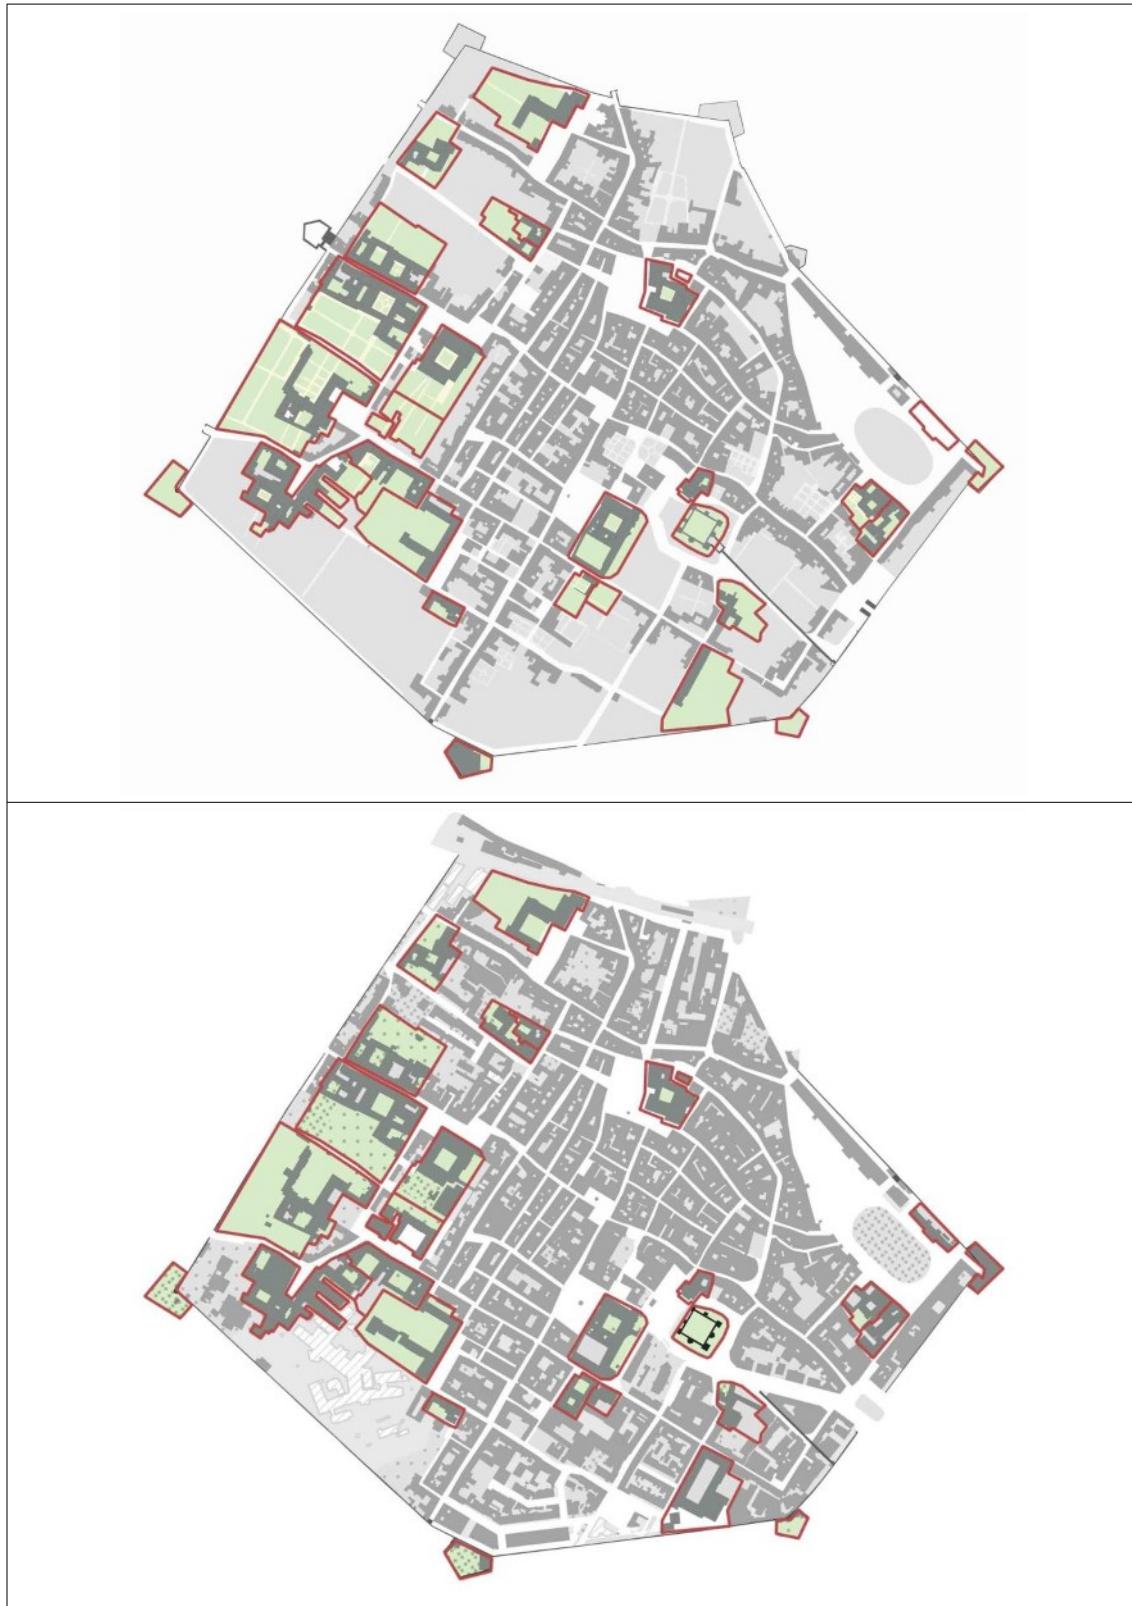
Analisi del rapporto pieni/vuoti e della tipologia di suolo (leopoldino e attuale)

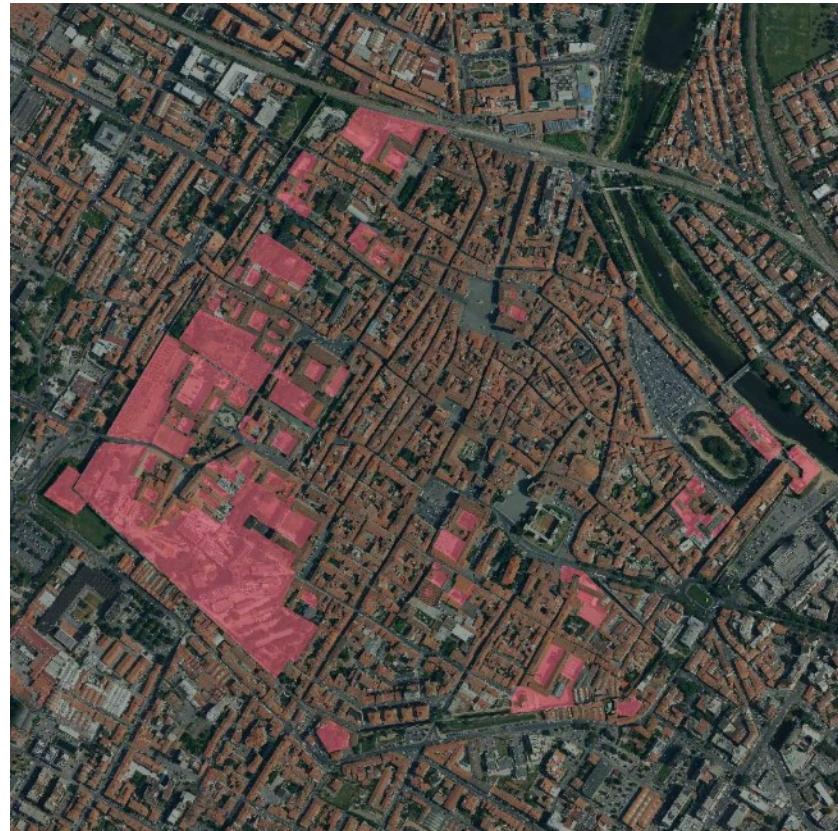
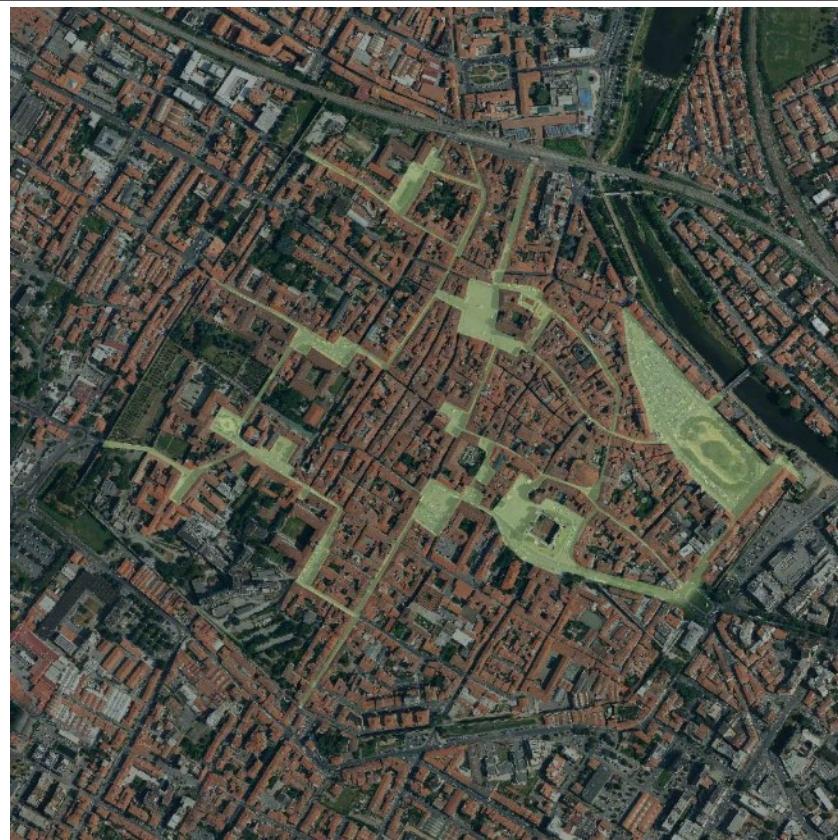
*Analisi del rapporto pieni/vuoti e delle connessioni storiche*

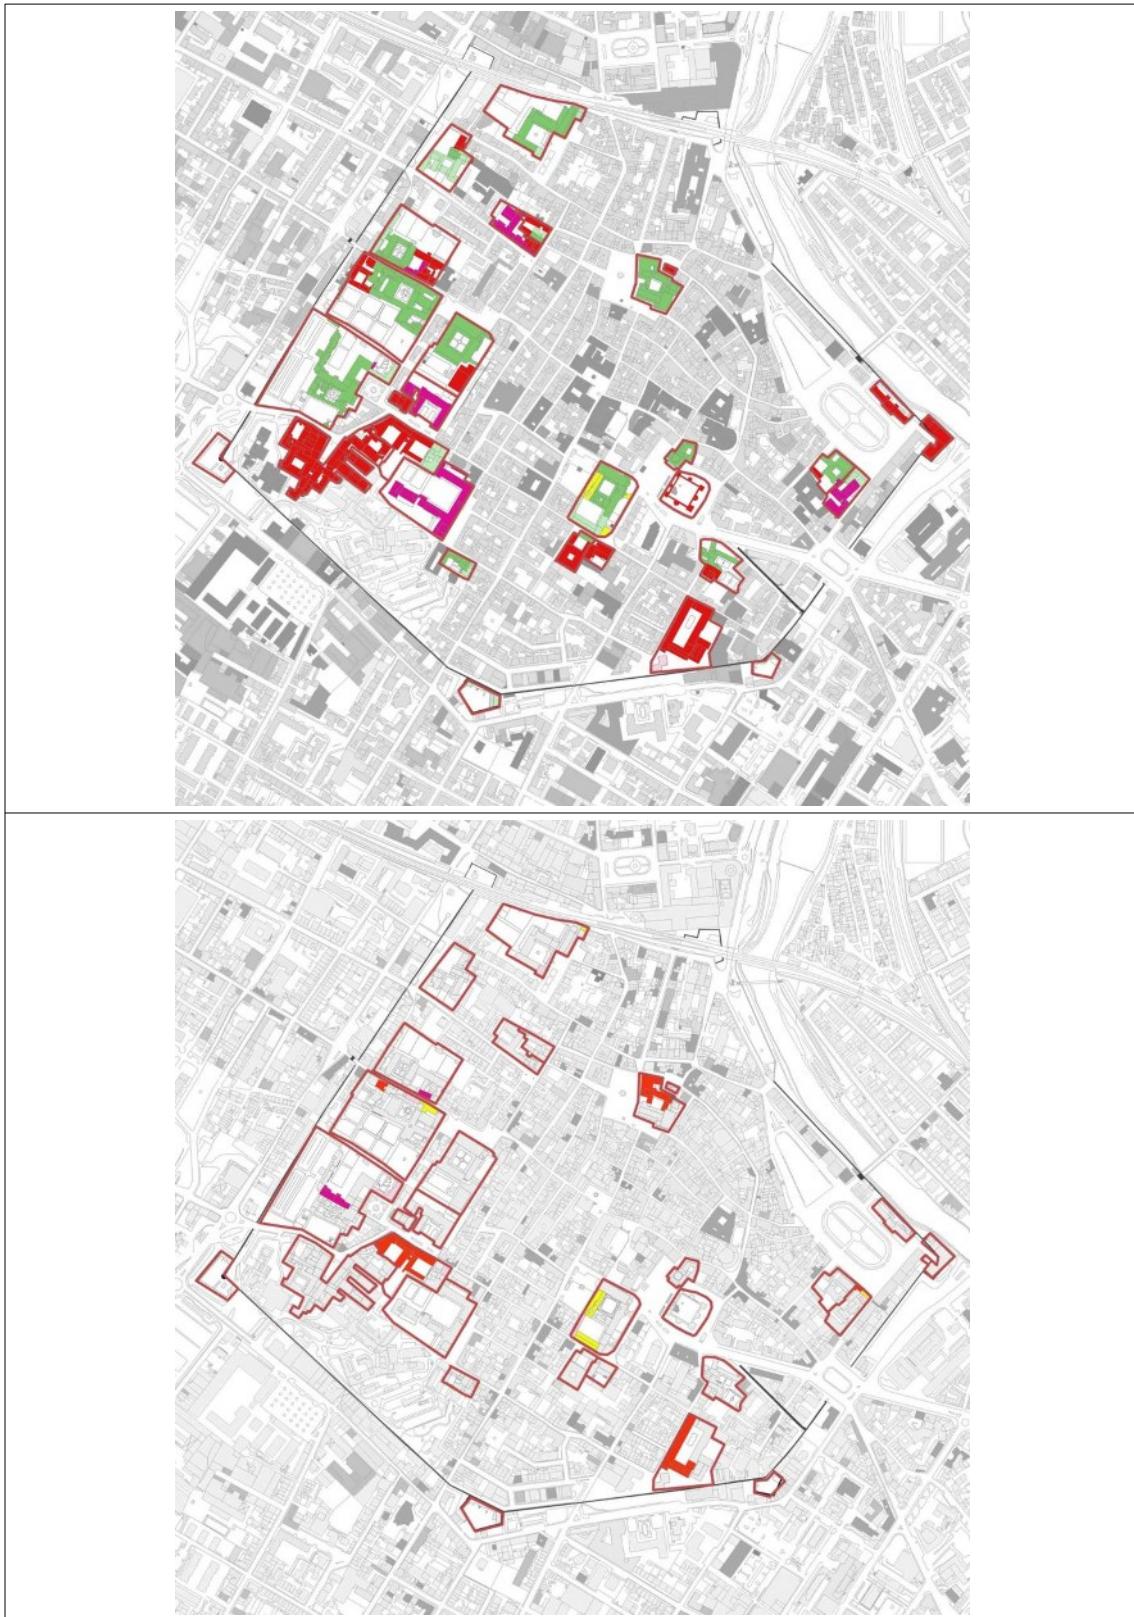
*Analisi delle funzioni primarie e secondarie insediate*
