EDIFICI DI VALORE STORICO TESTIMONIALE

Schede Conoscitive
UTOE 2 - parte 2

Edifici di Valore Storico Testimoniale

UTOE 2 – parte 2 (da 2_15 a 2_26)

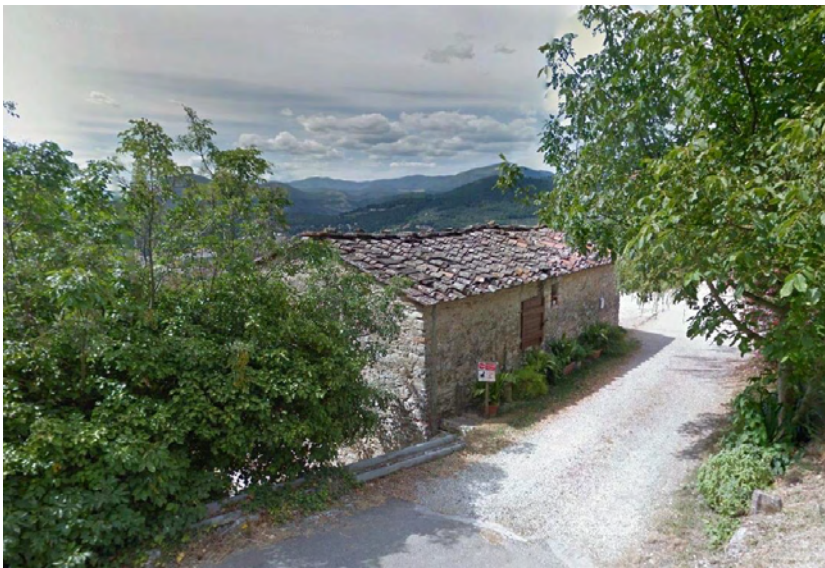
Podere La Lastruccia

TIPO DI COPERTURA	Pregio :	-
	Degrado :	presenza di copertura in lamiera, incongrua rispetto al contesto
FINITURA FACCIATA	Pregio :	-
	Degrado :	mancanza di ampie porzioni di intonaco e presenza di rappezzi incongrui
MANTO DI COPERTURA	Pregio :	-
	Degrado :	presenza di muschio e patina biologica
INFISSI	Pregio :	-
	Degrado :	deterioramento di infissi presenti
Superfetazioni :	presenza di superfetazioni addossate a fabbricato	
Tettoie Incongrue :	presenza di tettoia incongrua in lamiera

Degrado strutturale : Basso

Degrado delle finiture : Alto

Scorcio da via di Carteano
- Fronte sud-est

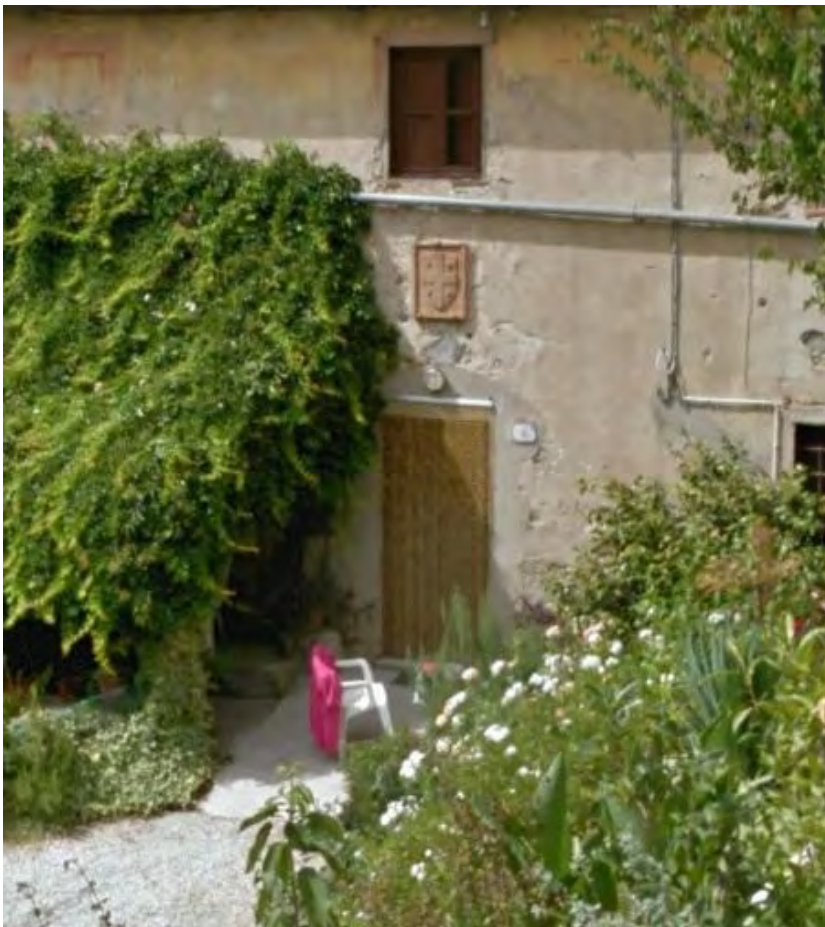
Podere La Lastruccia

FINITURA FACCIATA	Pregio :	-
	Degrado :	distacco e mancanza di ampie porzioni di intonaco e presenza di patina biologica
CORNICI	Pregio :	presenza di cornici e finte finestre dipinte in facciata
	Degrado :	perdita della finitura superficiale delle aree dipinte
GRONDA	Pregio :	-
	Degrado :	presenza di rappezzo incongruo e mancanza di intonaco
INFISSI	Pregio :	-
	Degrado :	deterioramento di infissi presenti
Insegne :	incongruo	
Elementi tecnologici incompatibili :	cavi elettrici a vista

Degrado strutturale : Nullo

Degrado delle finiture : Medio

Scorcio da via di Carteano
- fronte meridionale

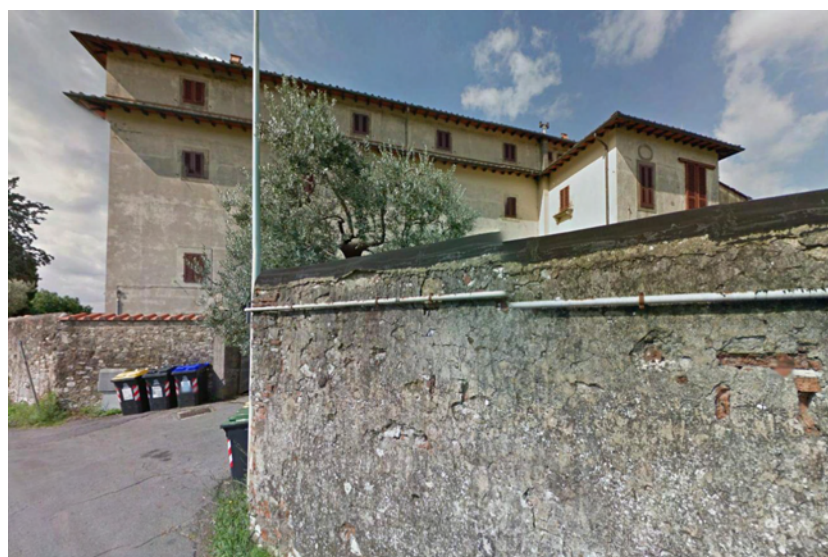
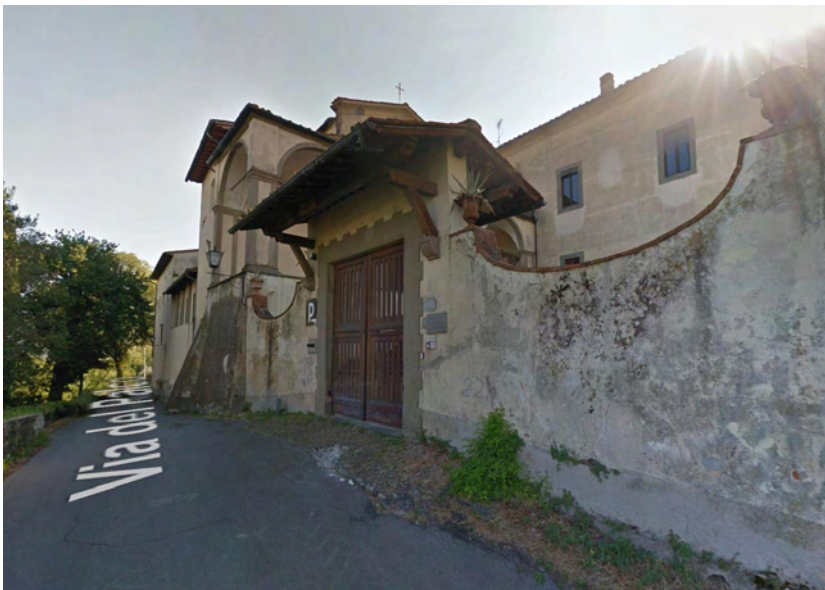
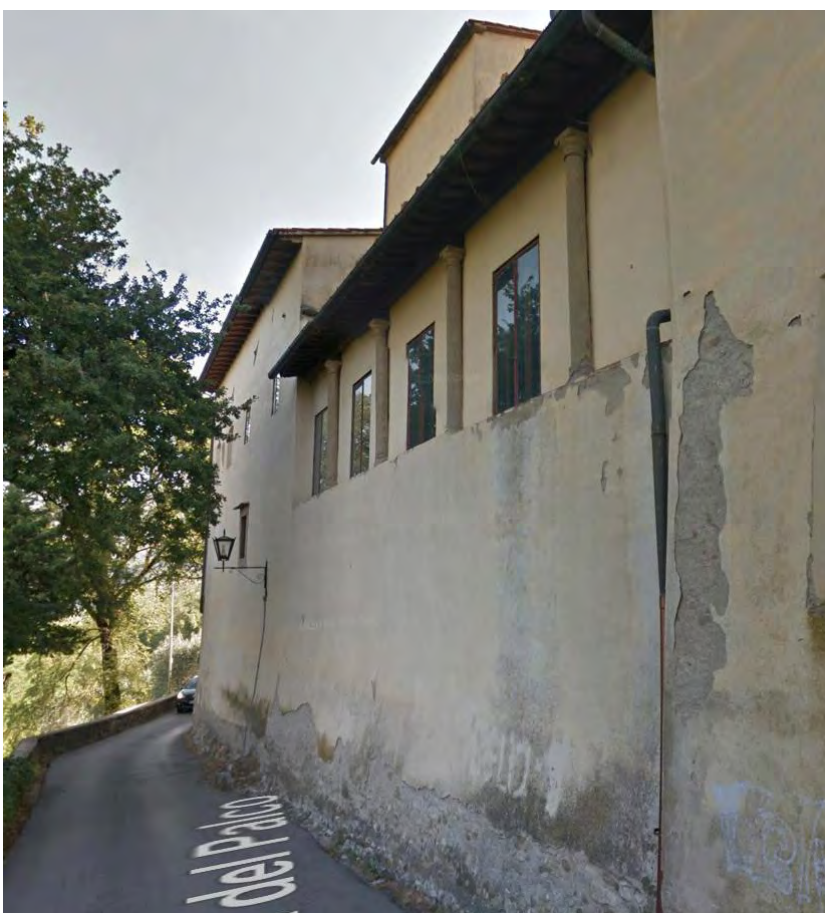
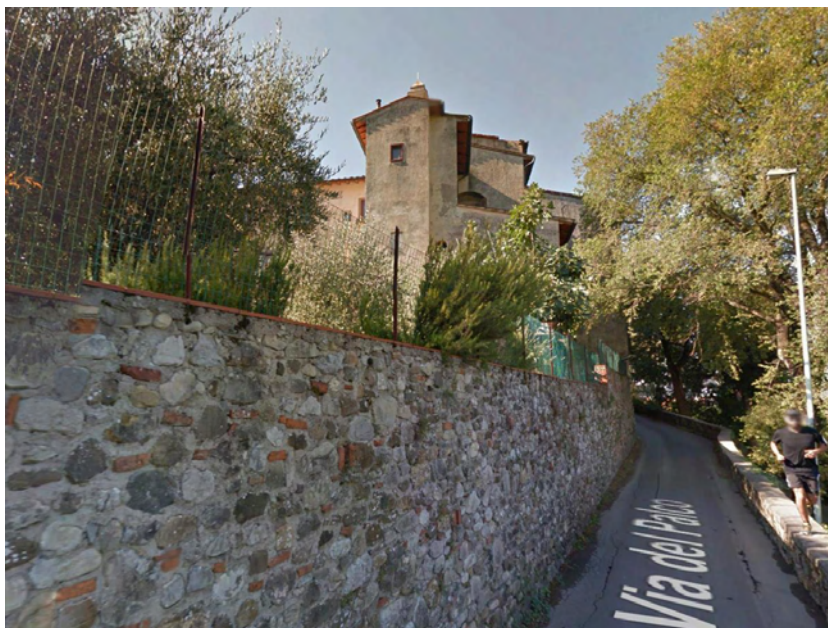
Degrado : Risalita capillare / Patina / Degrado antropico / Dilavamento / Distacco dell'intonaco

Degrado strutturale : Nullo

Degrado delle finiture : Medio

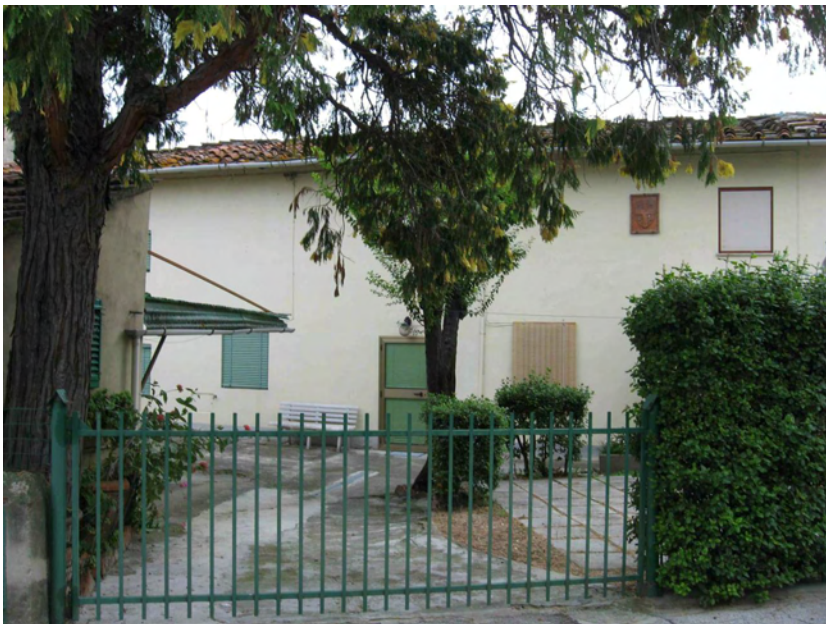
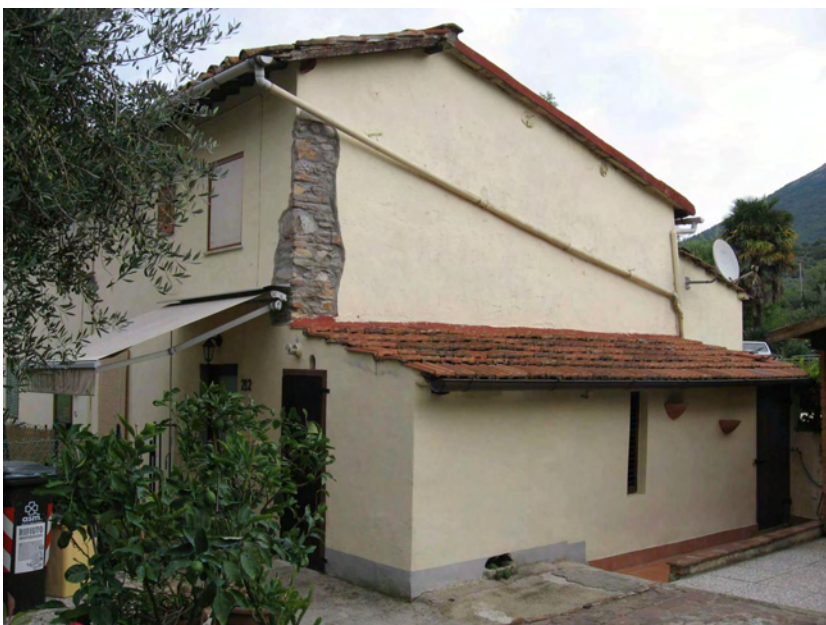
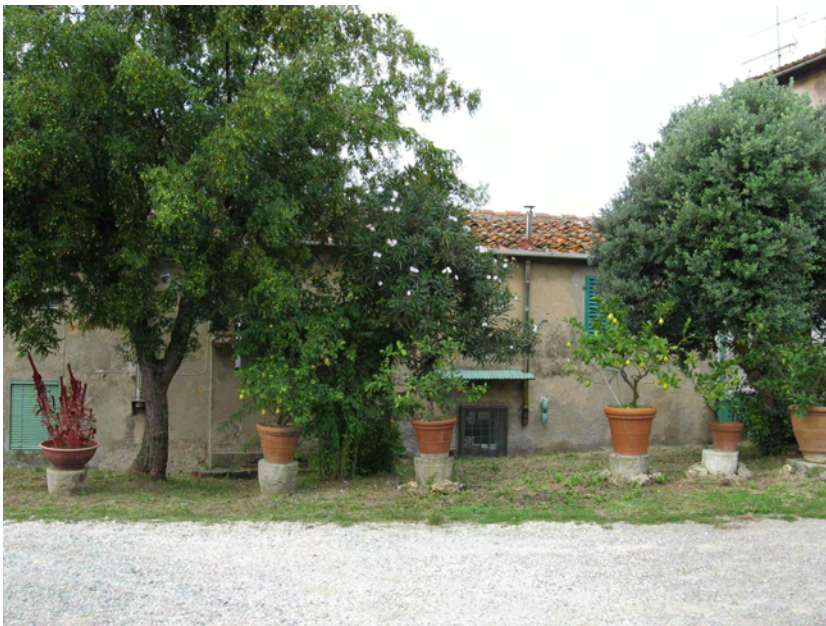
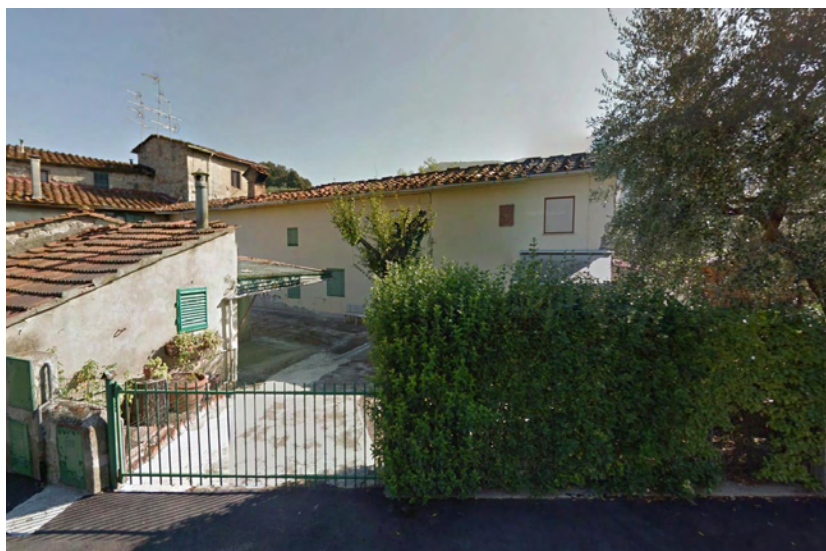
FINITURA FACCIAATA	Pregio : - Degrado : Intonaco mancante nella parte basamentale / angolo privo di intonaco per lasciare a vista la muratura
INGRESSI, RECINZIONI	Pregio : Mantenimento del muretto a schiena d'asino Degrado : Impiego di materiali incongrui (rete metallica)
INFISSI	Pregio : - Degrado : Impiego di materiali ed elementi di schermatura incongrui
Elementi tecnologici incompatibili :	antenne paraboliche, condizionatori, bocchette
Superfetazioni :	Volumi bassi nella parte meridionale
Volumi secondari incongrui :	Casottino in legno

Degrado strutturale : Nullo

Degrado delle finiture : Basso

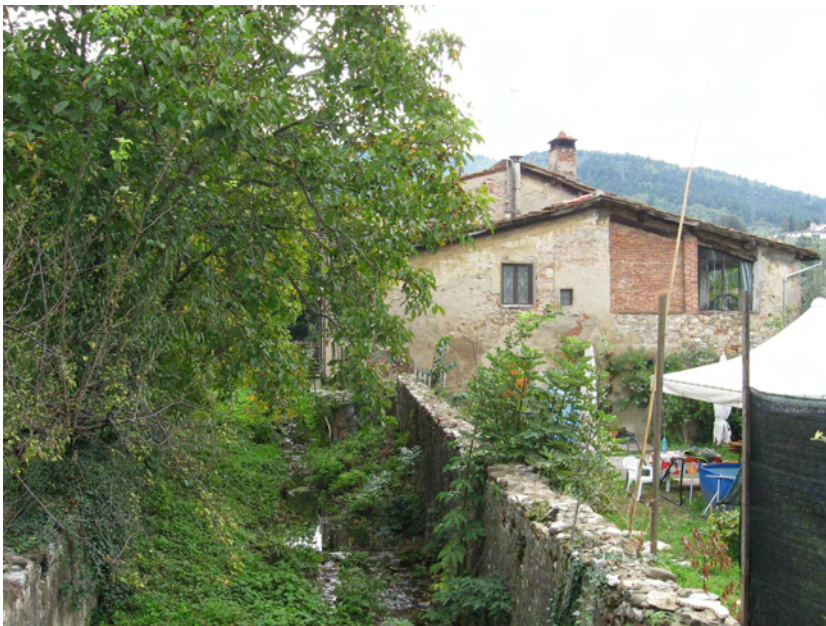
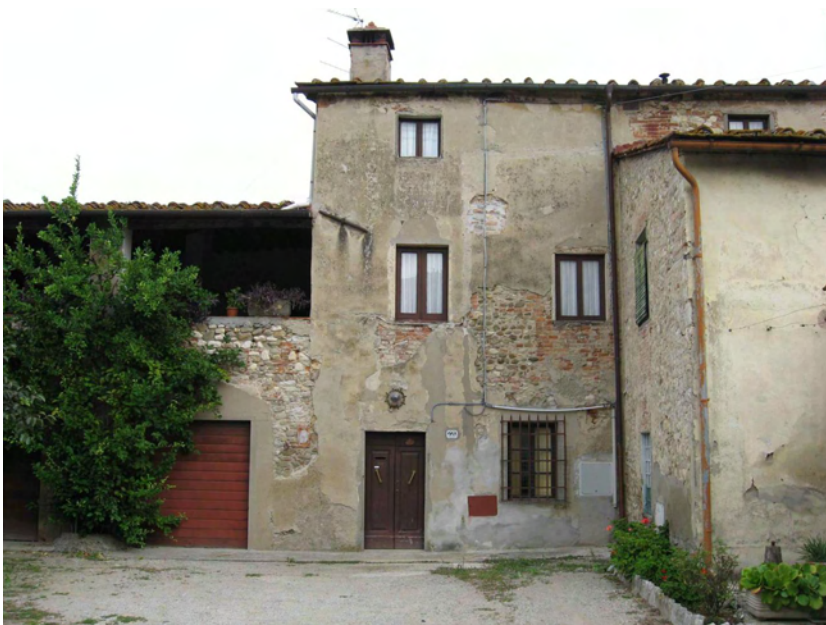
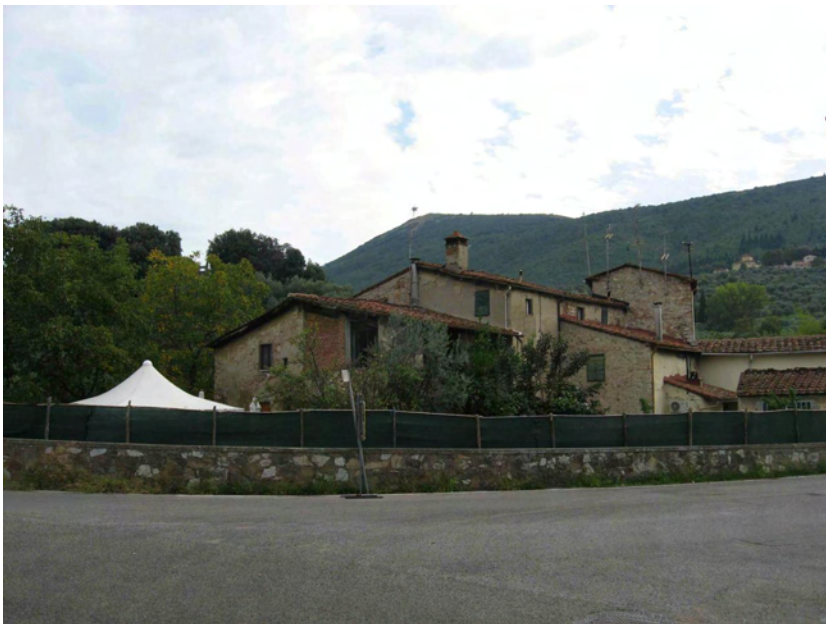
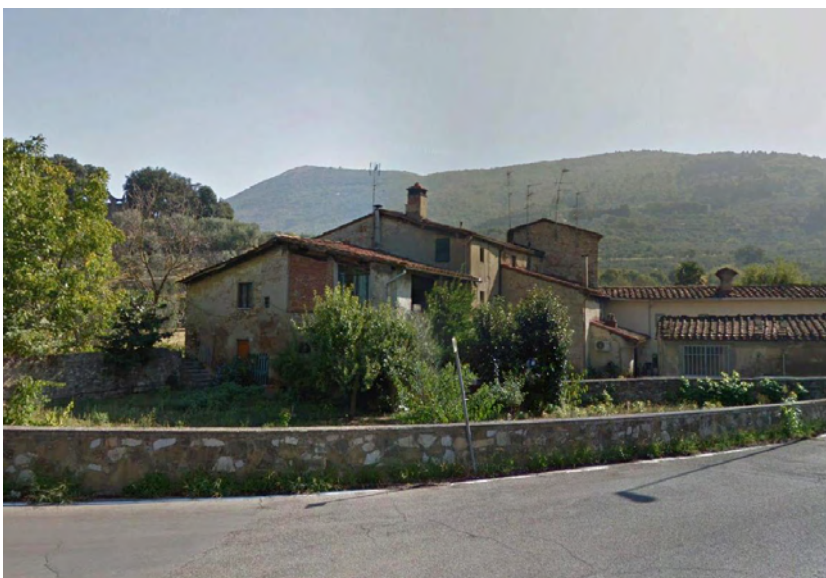
FINITURA FACCIATA	Pregio :	-
	Degrado :	Intonaco mancante su ampie porzioni di muratura / Intonaco non omogeneo
INGRESSI, RECINZIONI	Pregio :	Mantenimento del muretto con schiena d'asino
	Degrado :	-
Tamponamento logge e terrazze :	Loggia tamponata su parte del lato ovest

Degrado strutturale : Nullo

Degrado delle finiture : Medio

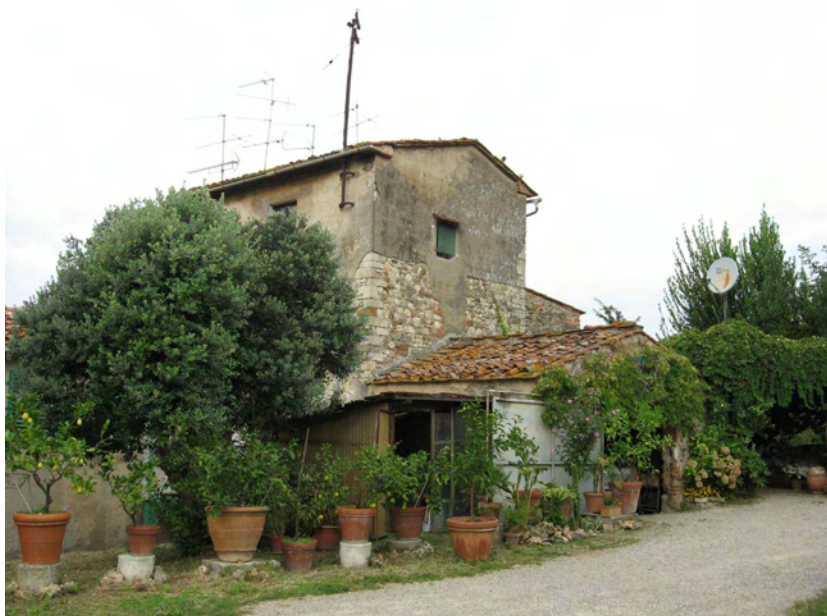
Mulino del Palco

Degrado strutturale : Nullo

Degrado delle finiture : Medio

Scorcio dalla viabilità di servizio - Fronte orientale

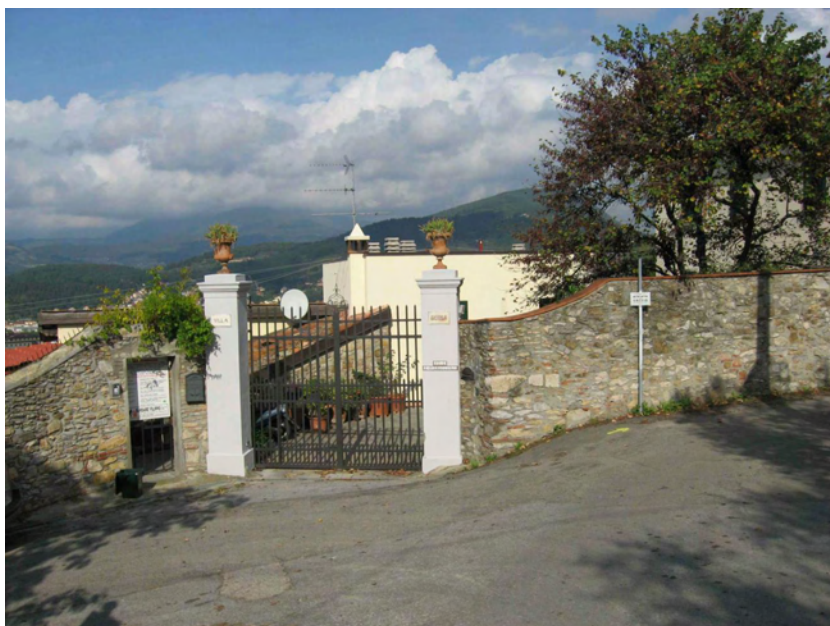
**Borgo di Filettole -
Edificio in via della
Torretta 13**

Degrado strutturale : Nullo

Degrado delle finiture : Basso

Scorcio da via della
Torretta - Fronte
meridionale

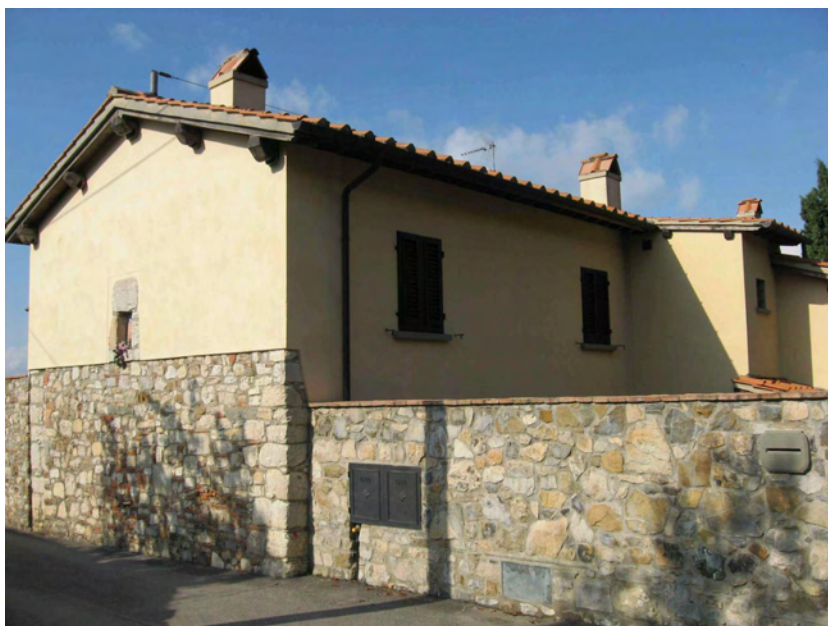
**Borgo di Filettole -
Edificio in via di
Filettole 1**

FINITURA FACCIATA	Pregio : presenza di porzioni di muratura a vista
	Degrado : -
Tettoie Incongrue :	presenza di tettoia in legno e manto di copertura in coppi e embrici

Scorcio da via di Filettole
- Particolare Tabernacolo
su fronte meridionale

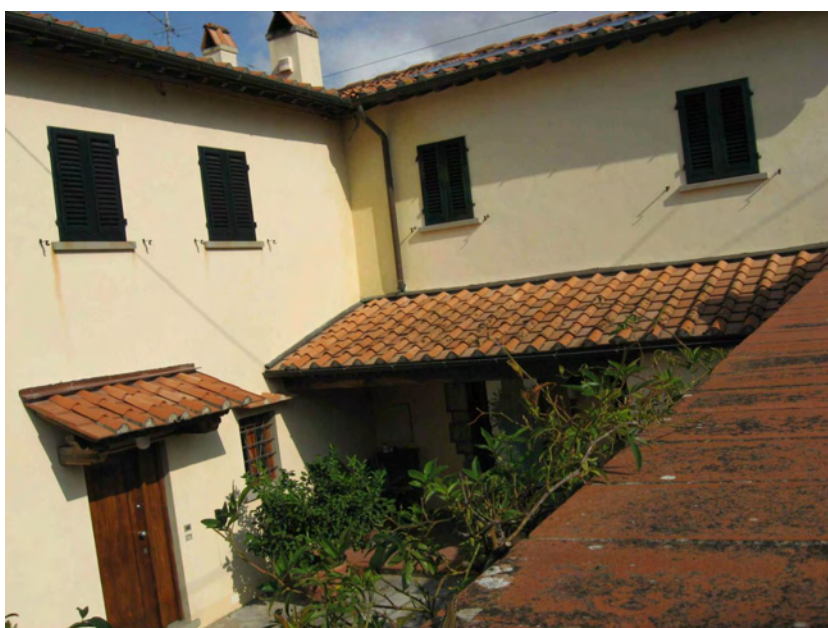
**Borgo di Filettole -
Edificio in via di
Filettole 1**

Scorcio da via di Filettole
- Fronte occidentale
