## EDIFICI DI VALORE STORICO TESTIMONIALE

Schede Conoscitive  
UTOE 2 - parte 7

UTOE 2 – parte 7 (da 2\_89 a 2\_99)

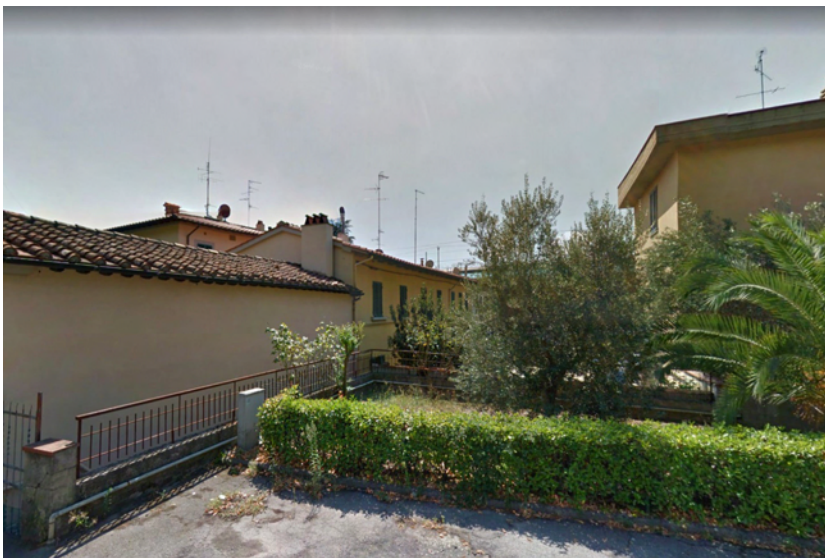
**Edificio in via Firenze  
34**

Degrado strutturale : Nullo  
Degrado delle finiture : Nullo

Scorcio da via Firenze -  
Fronte occidentale
