## EDIFICI DI VALORE STORICO TESTIMONIALE

Schede Conoscitive  
UTOE 3 - parte 4

### UTOE 3 – parte 4 (da 3\_103 a 3\_137)

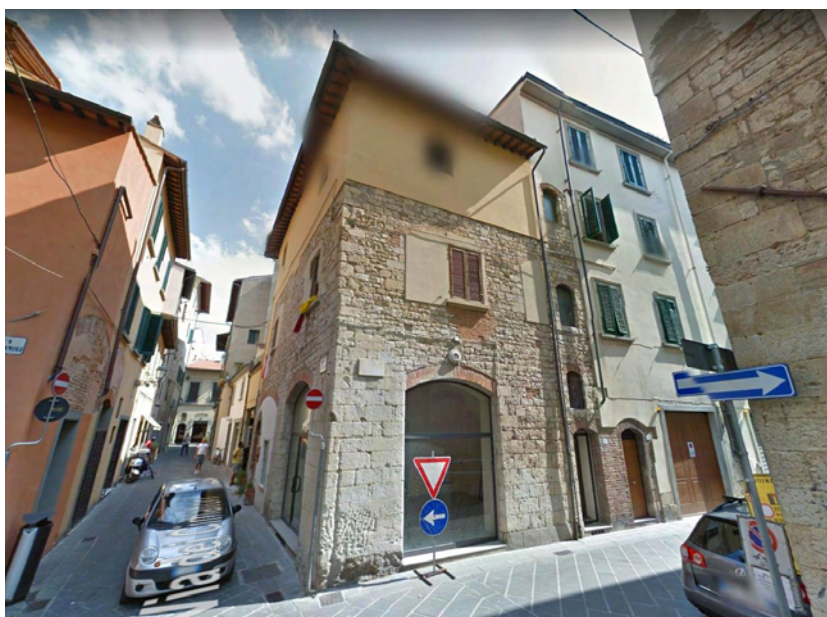
**Edificio in via dei Cimatori**

| <b>Degrado strutturale :</b> | Nullo |
| <b>Degrado delle finiture :</b> | Nullo |

Scorcio tra via dei Cimatori e via Settesoldi - Fronte sud-ovest

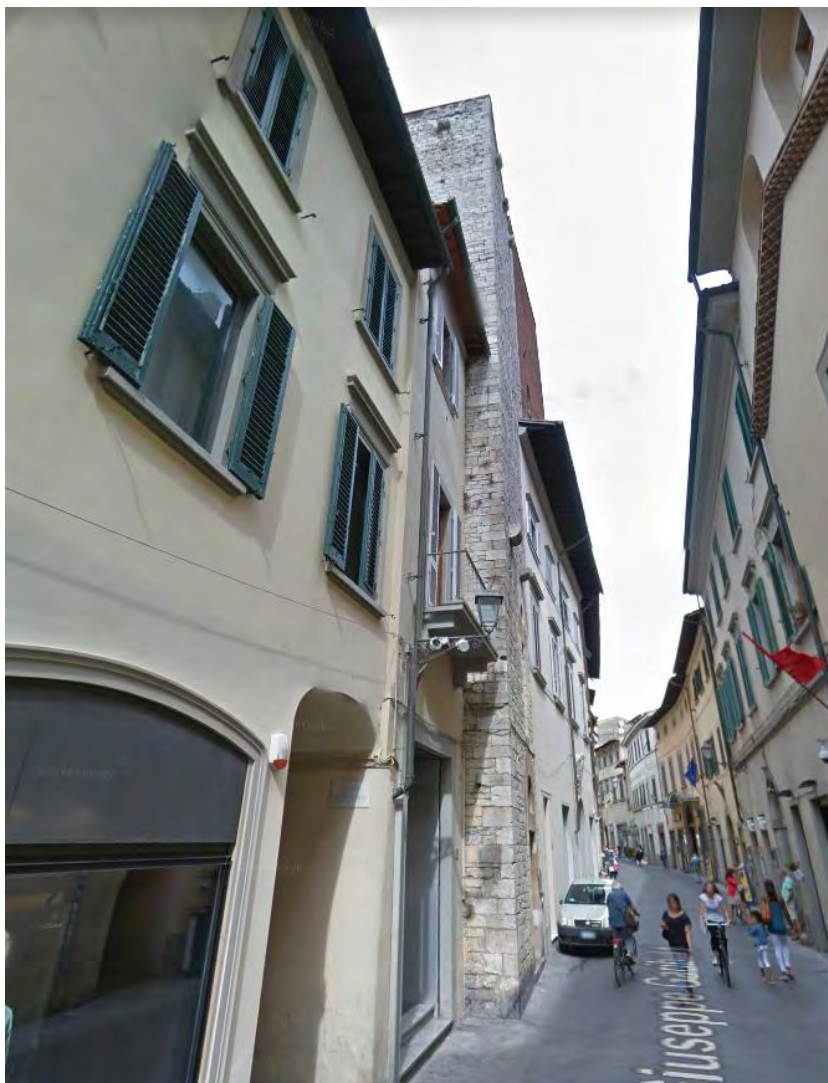
### **Palazzetto Diddi e Torri**

| | <b>Degrado :</b> | mancaza e distacco di porzioni di intonaco |
| | <b>Degrado :</b> | presenza di patina biologica e risalita capillare |
| | <b>Degrado :</b> | mancaza ed erosione del conglomerato cementizio |
| | <b>Degrado :</b> | presenza di infissi deteriorati |

| <b>Degrado delle finiture :</b> | Medio |

Scorcio da via Giuseppe Garibaldi - Fronte settentrionale

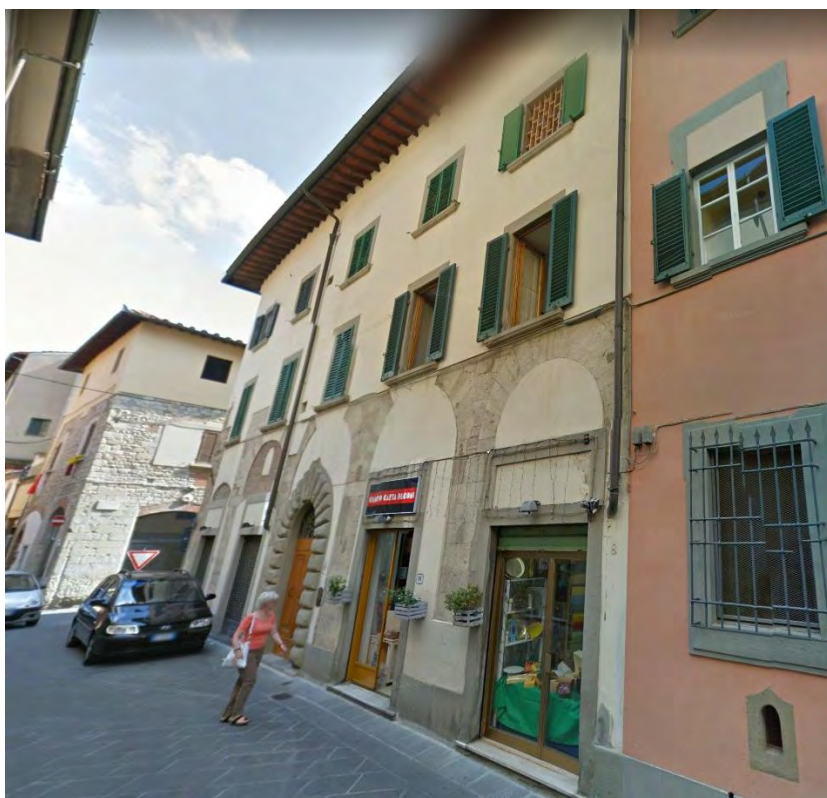
**Edificio in via de' Sei**

| <b>FINITURA FACCIATA</b> | <b>Pregio :</b> -<br><b>Degrado :</b> presenza di rappezzo incongruo |
| <b>BASAMENTO</b> | <b>Pregio :</b> -<br><b>Degrado :</b> presenza di patina biologica e risalita capillare |

Scorcio da via de' Sei -  
Fronte ovest

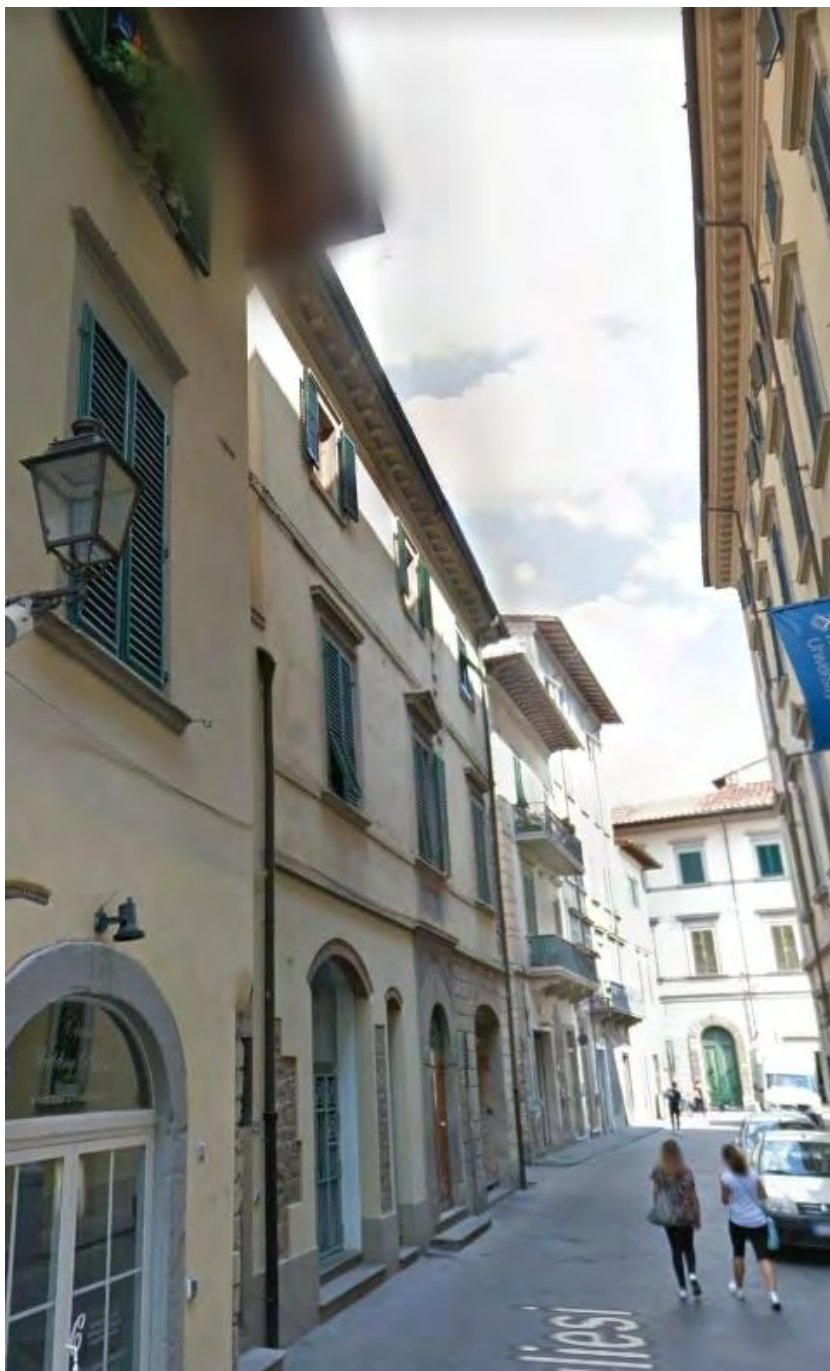
## Edificio in via Pugliesi

| <b>FINITURA FACCIATA</b> | <b>Pregio :</b> -<br><b>Degrado :</b> presenza di risalita capillare |
| <b>BASAMENTO</b> | <b>Pregio :</b> -<br><b>Degrado :</b> presenza di patina biologica e risalita capillare |
| <b>CORNICI</b> | <b>Pregio :</b> -<br><b>Degrado :</b> presenza di deposito superficiale ed erosione di pietra e conglomerato cementizio |

| <b>Degrado delle finiture :</b> | Basso |

Scorcio da via Pugliesi -  
Fronte est

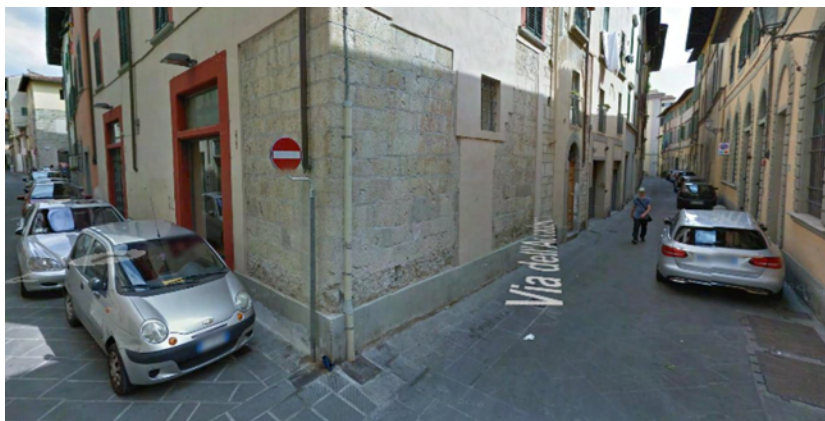
**Edificio in via dell'Accademia**

| <b>Degrado strutturale :</b> | Nullo |
| <b>Degrado delle finiture :</b> | Nullo |

Scorcio da via dell'Accademia - Fronte sud-ovest

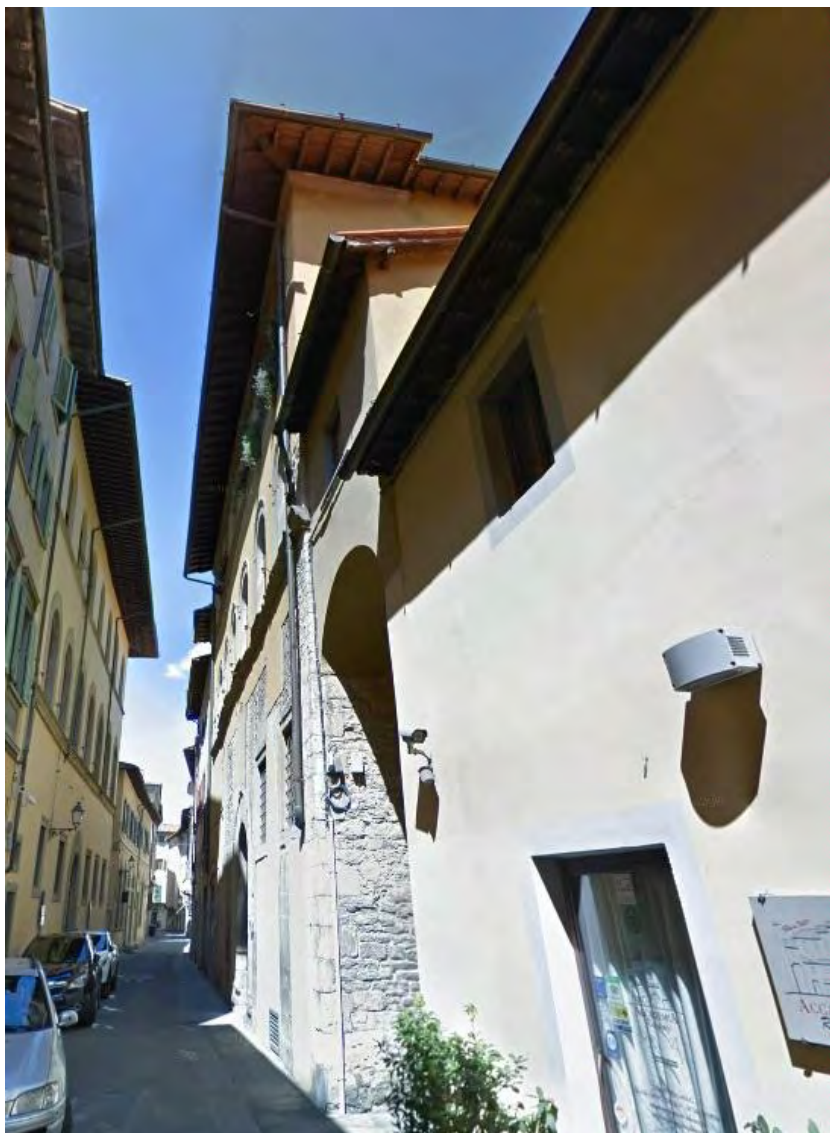
**Palazzo Inghirami poi  
Faini (Antico Oratorio)**

| | <b>Degrado :</b> | presenza di patina biologica e deposito superficiale |
| | <b>Degrado :</b> | presenza di patina biologica e risalita capillare |
| | <b>Degrado :</b> | mancanza di porzione di marcadavanzale |
| | <b>Degrado :</b> | mancanza di porzione di cornice |

Degrado delle finiture : Basso

Scorcio da via  
dell'Accademia - Fronte  
meridionale

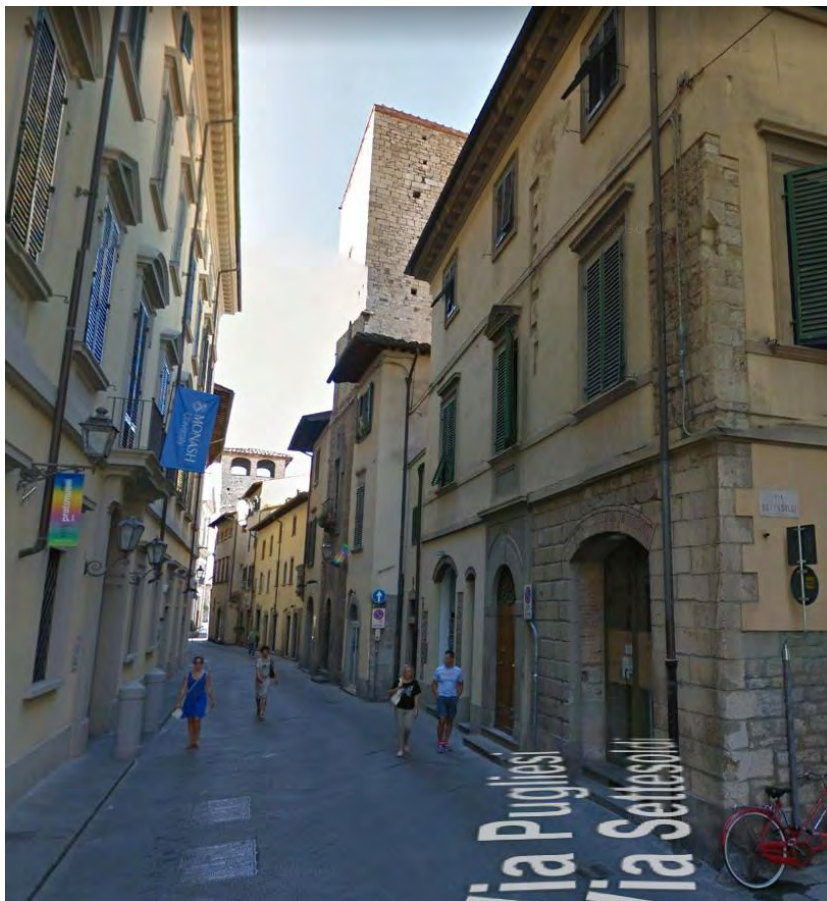
### Torre della Buca

**Degrado strutturale :** Nullo  
**Degrado delle finiture :** Basso

Scorcio da via Pugliesi -  
Fronti settentrionale ed  
orientale

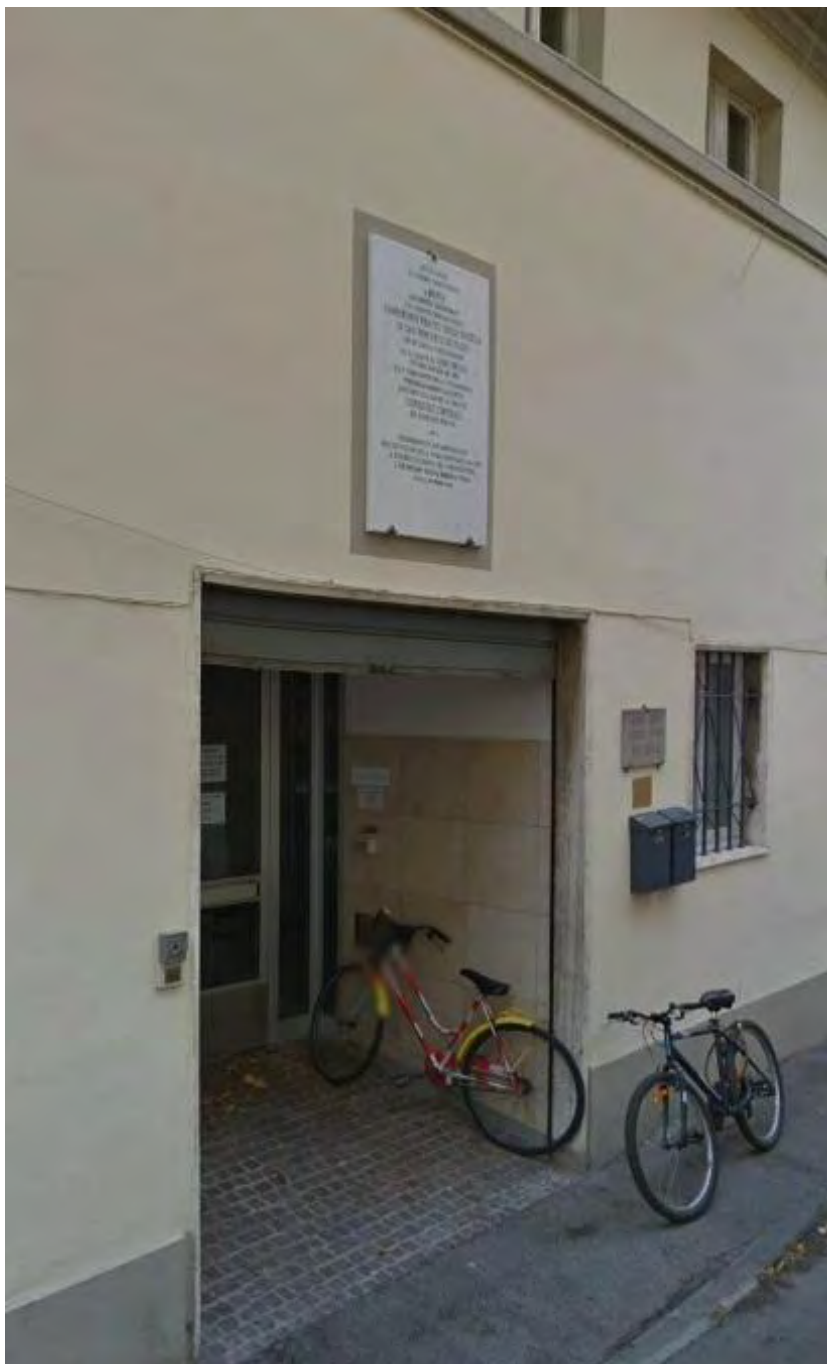
## Chiesa e Chiostro di San Bartolomeo

Scorcio da via del  
Carmine - Particolare  
iscrizione lapidea

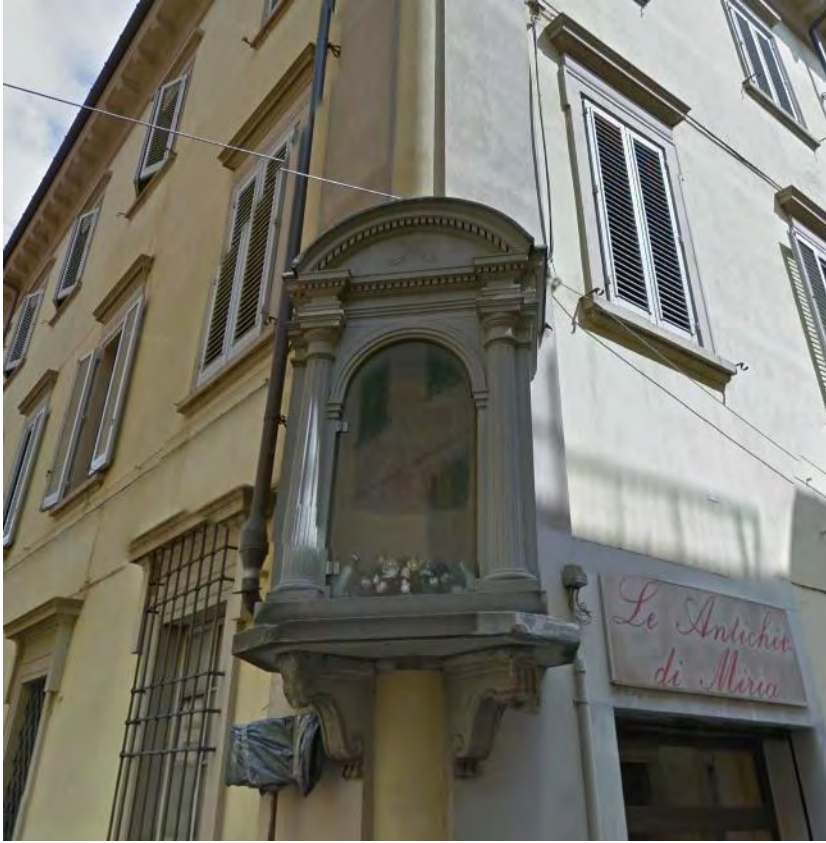
### **Palazzo Cai Lombardi**

Particolare - Tabernacolo  
angolare

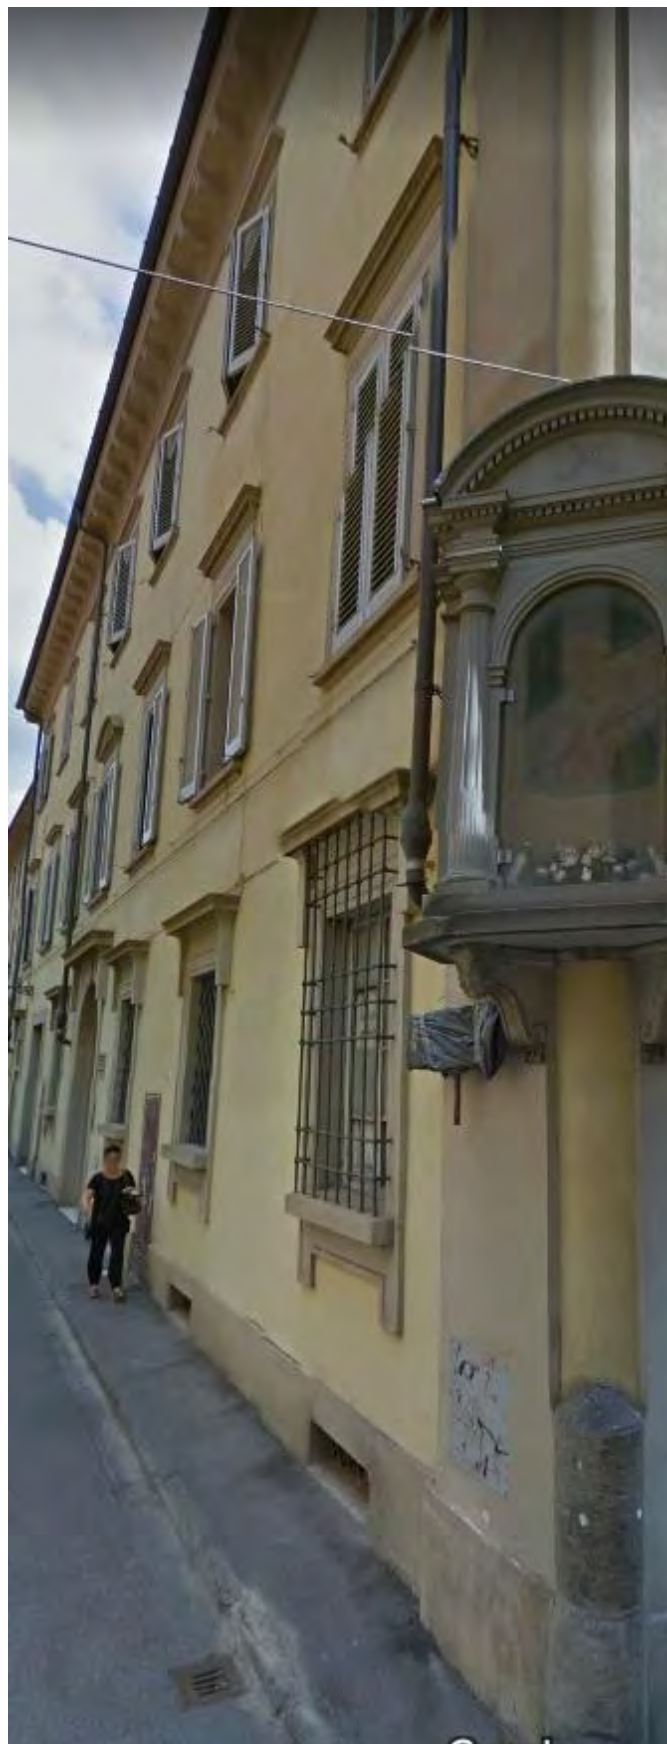
### **Palazzo Cai Lombardi**

Scorcio da via Giuseppe  
Mazzini - Fronte ovest

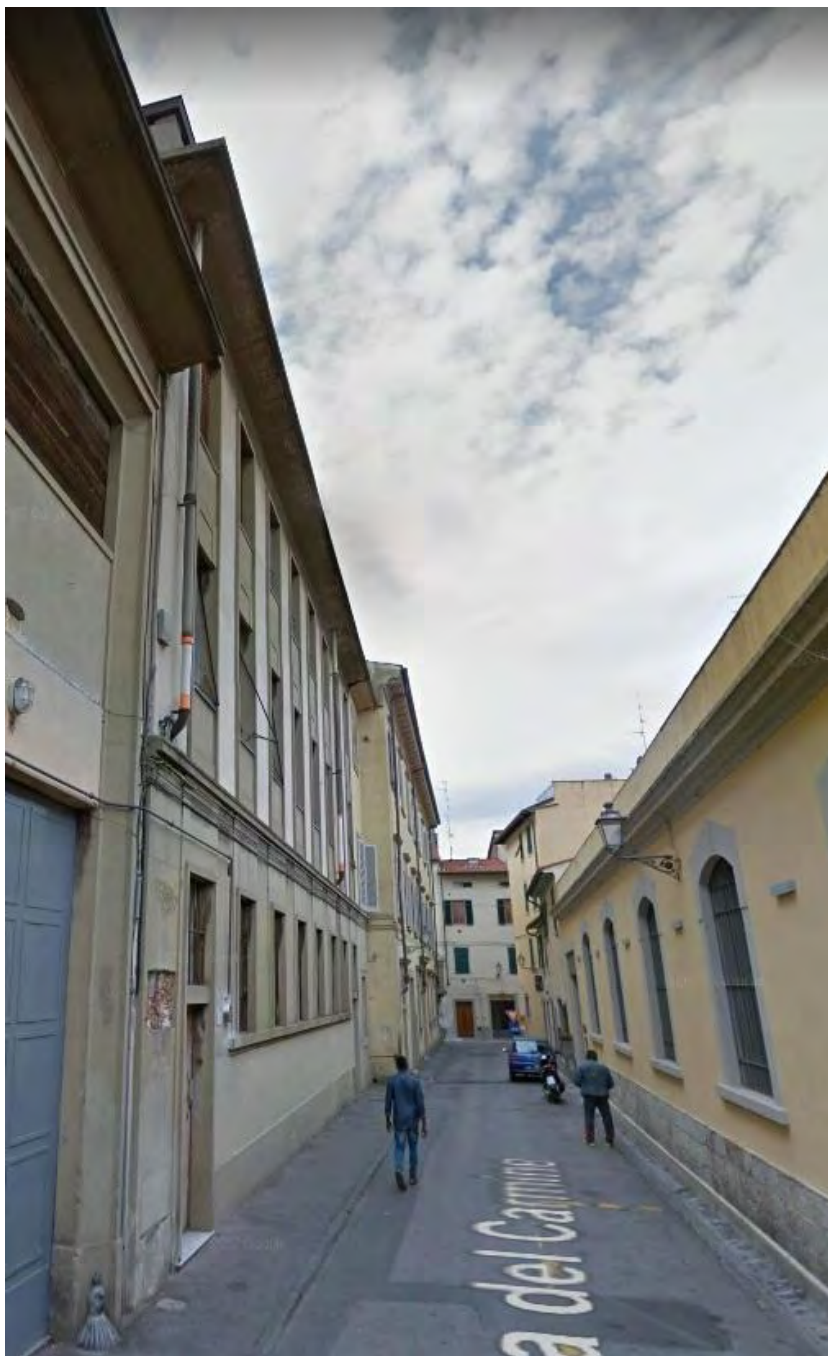
### **Palazzo Cai Lombardi**

Scorcio da via del  
Carmine - Fronte ovest

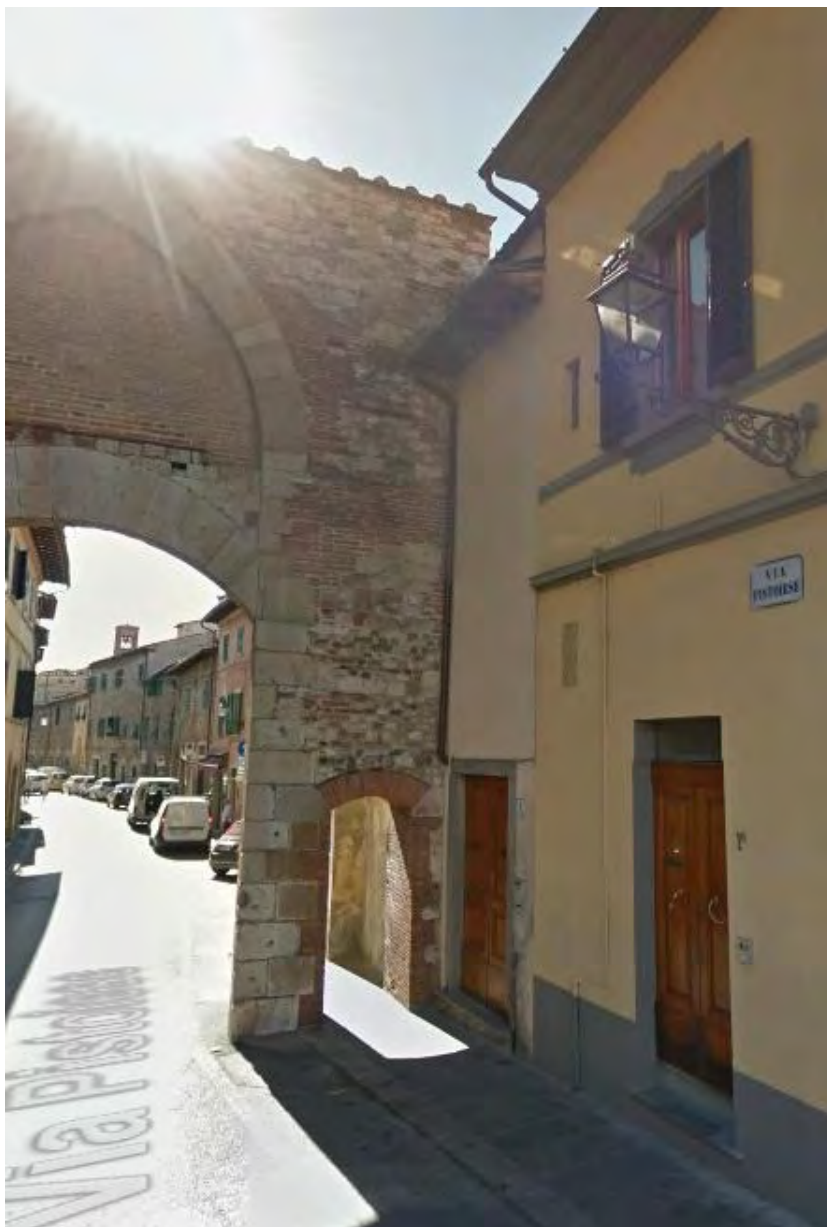
**Edificio addossato alla  
Porta Pistoiese**

Scorcio da via Pistoiese -  
Fronte nord
