## EDIFICI DI VALORE STORICO TESTIMONIALE

Schede Conoscitive  
UTOE 3 - parte 8

### UTOE 3 – parte 8 (da 3\_215 a 3\_243)

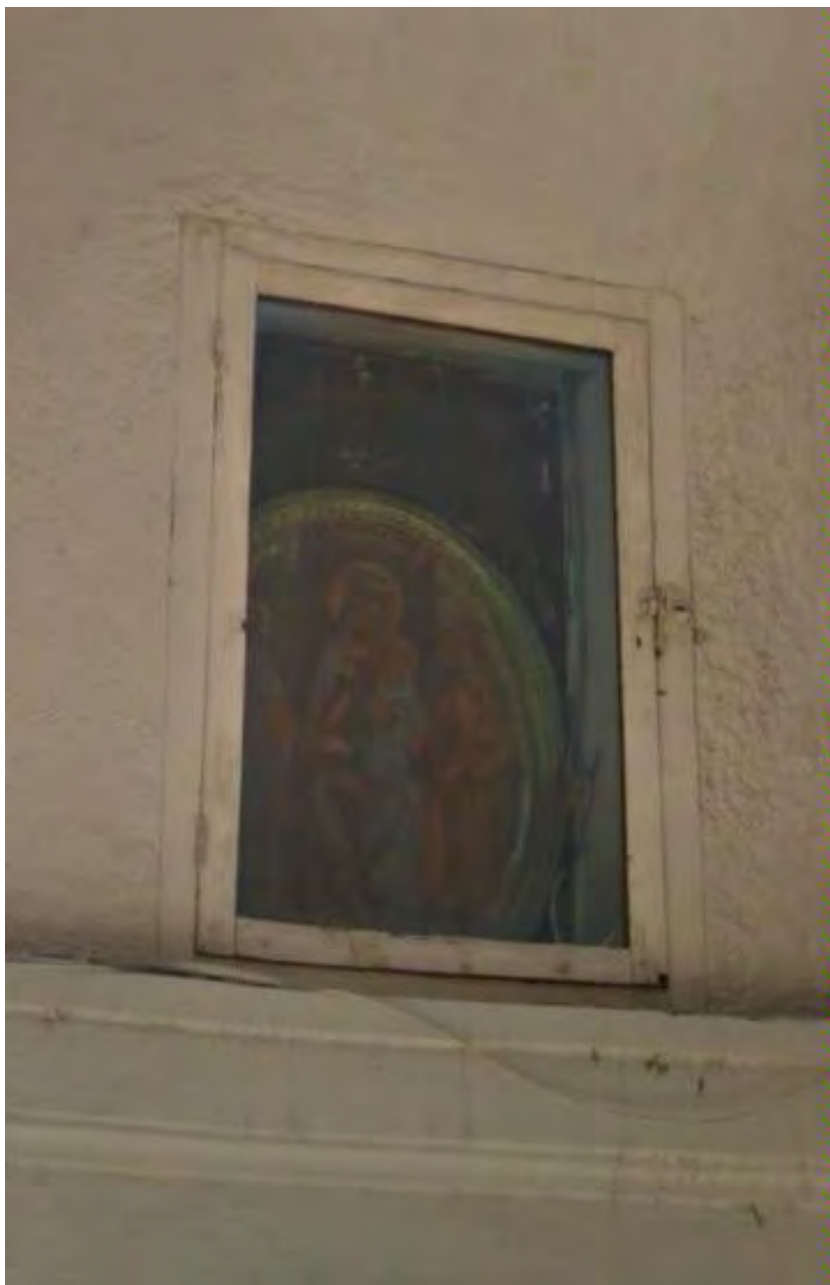
**Edificio in via Cambioni**

| | <b>Degrado :</b> mancanza di porzioni di intonaco |
| | <b>Degrado :</b> presenza di patina biologica e risalita capillare |

| <b>Degrado delle finiture :</b> | Basso |

Scorcio da via Cambioni -  
Fronte nord

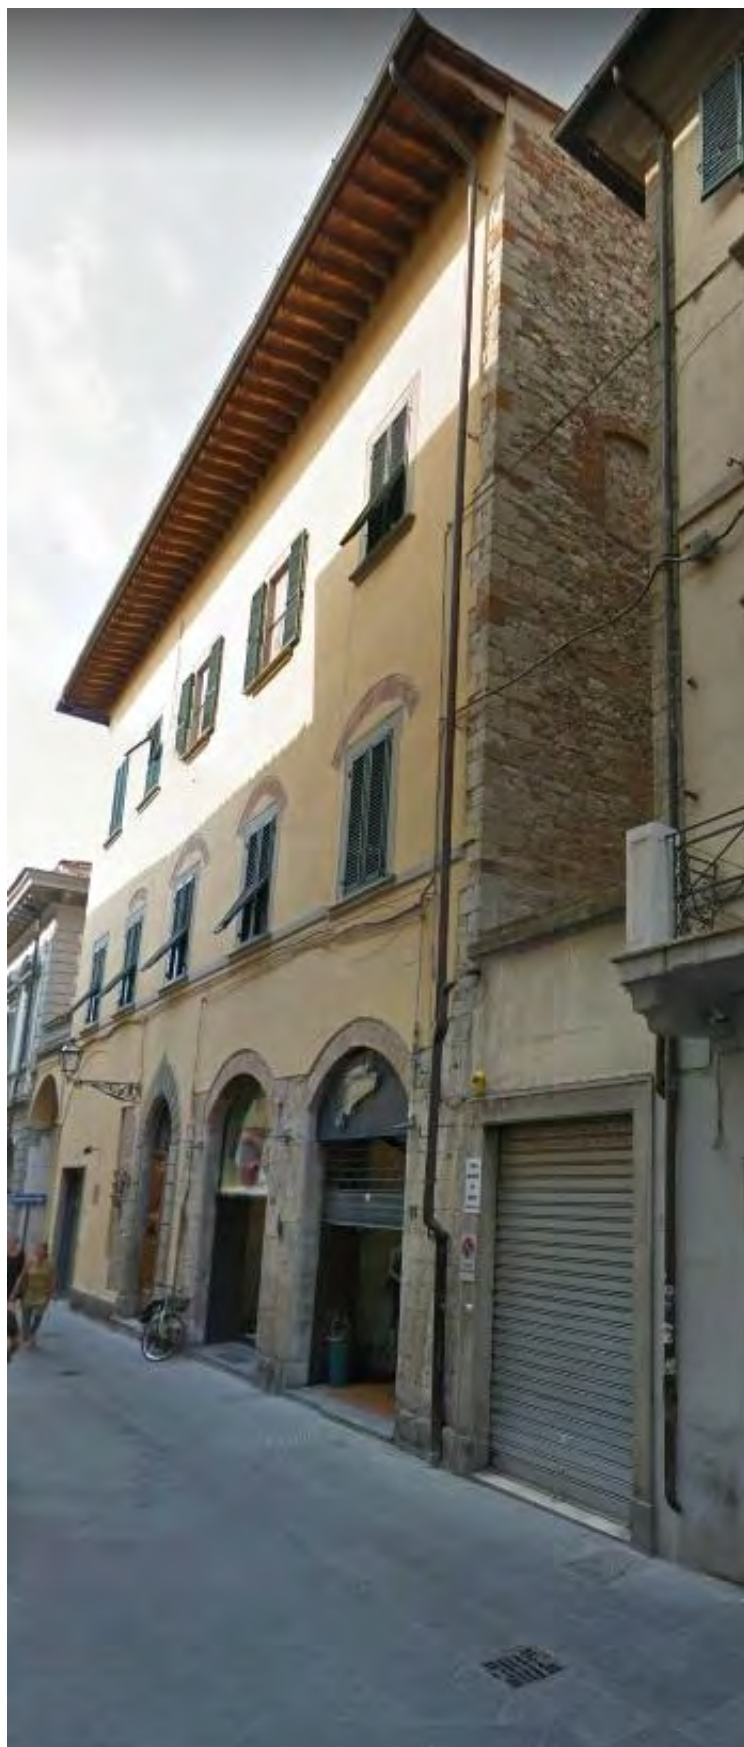
**Casa Conti (Palazzo  
Pugliesi Rucellai)**

| <b>Degrado delle finiture :</b> | Nulla |

Scorcio da via Santa  
Trinita - Fronte est

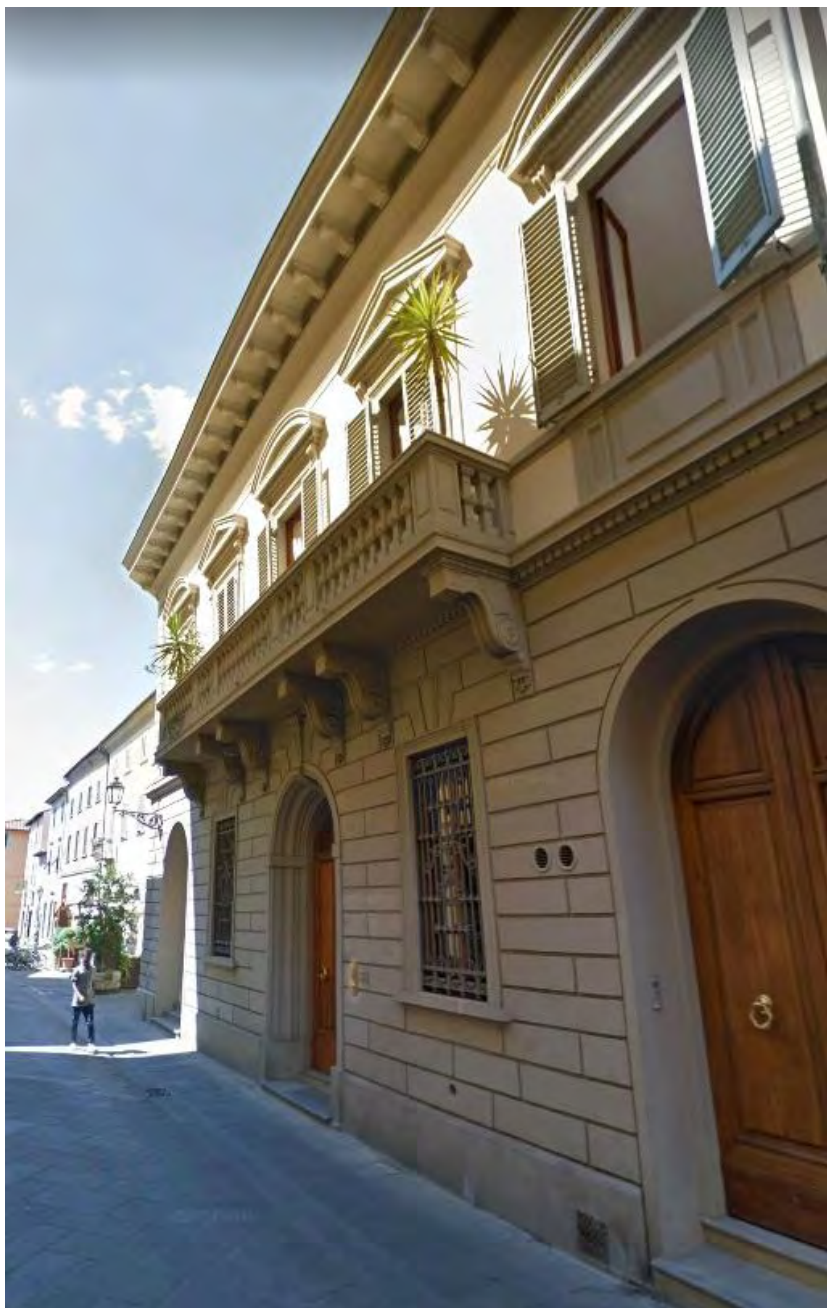
**Palazzo in via Santa  
Trinita**

**Degrado :** mancanza di piccola porzioni di conglomerato cementizio

**Degrado :** presenza di patina biologica e risalita capillare

**Degrado delle finiture :** Basso

Scorcio da via Santa  
Trinita - Fronte sud-est

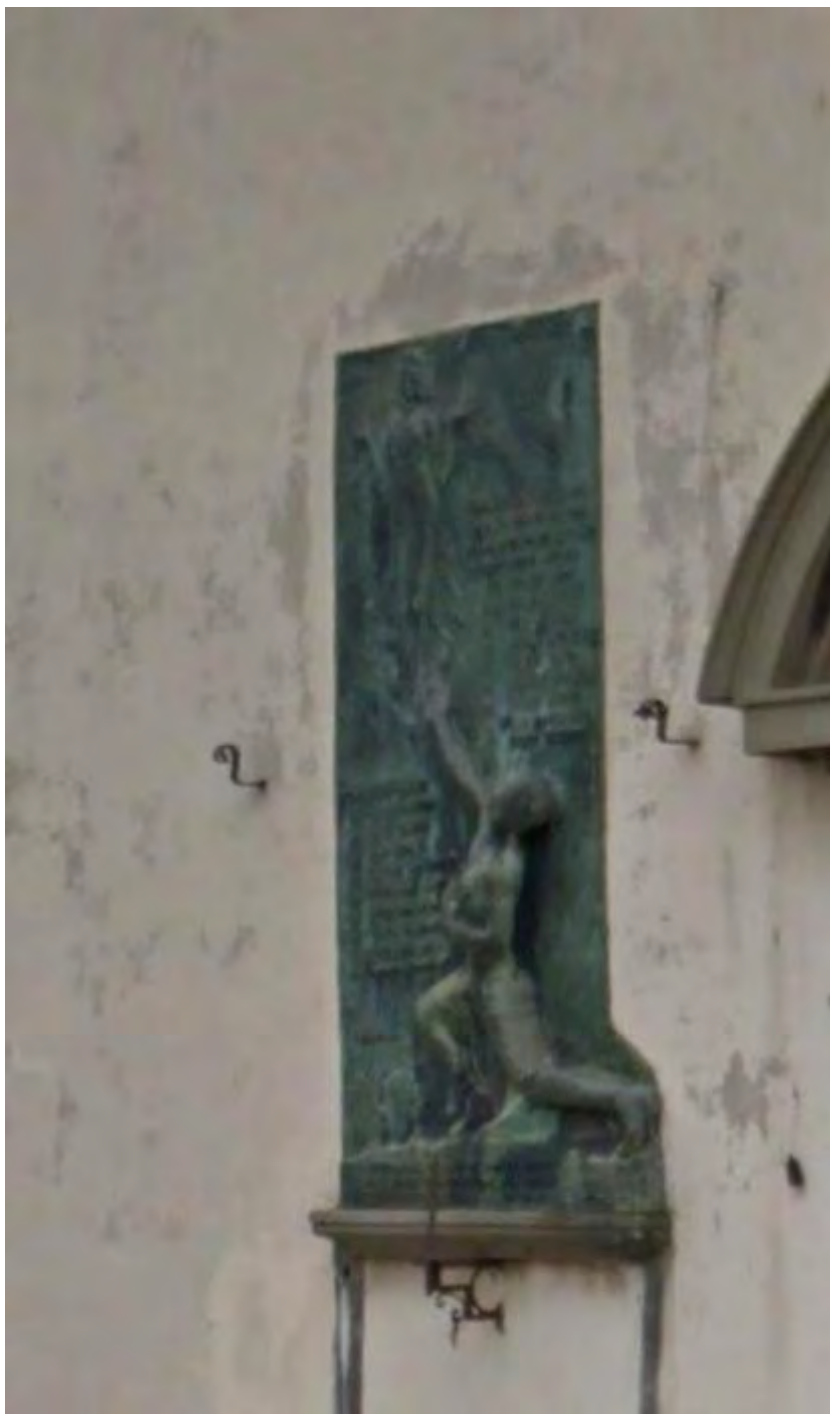
**Chiesa e Canonica  
dello Spirito Santo**

| | <b>Degrado :</b> | presenza di macchie e patina biologica, macchie e colaticcio e mancanza di porzioni di intonaco |
| | <b>Degrado :</b> | presenza di patina biologica |

**Degrado strutturale :** Nullo  
**Degrado delle finiture :** Medio

Scorcio da piazza del  
Collegio - Fronte est

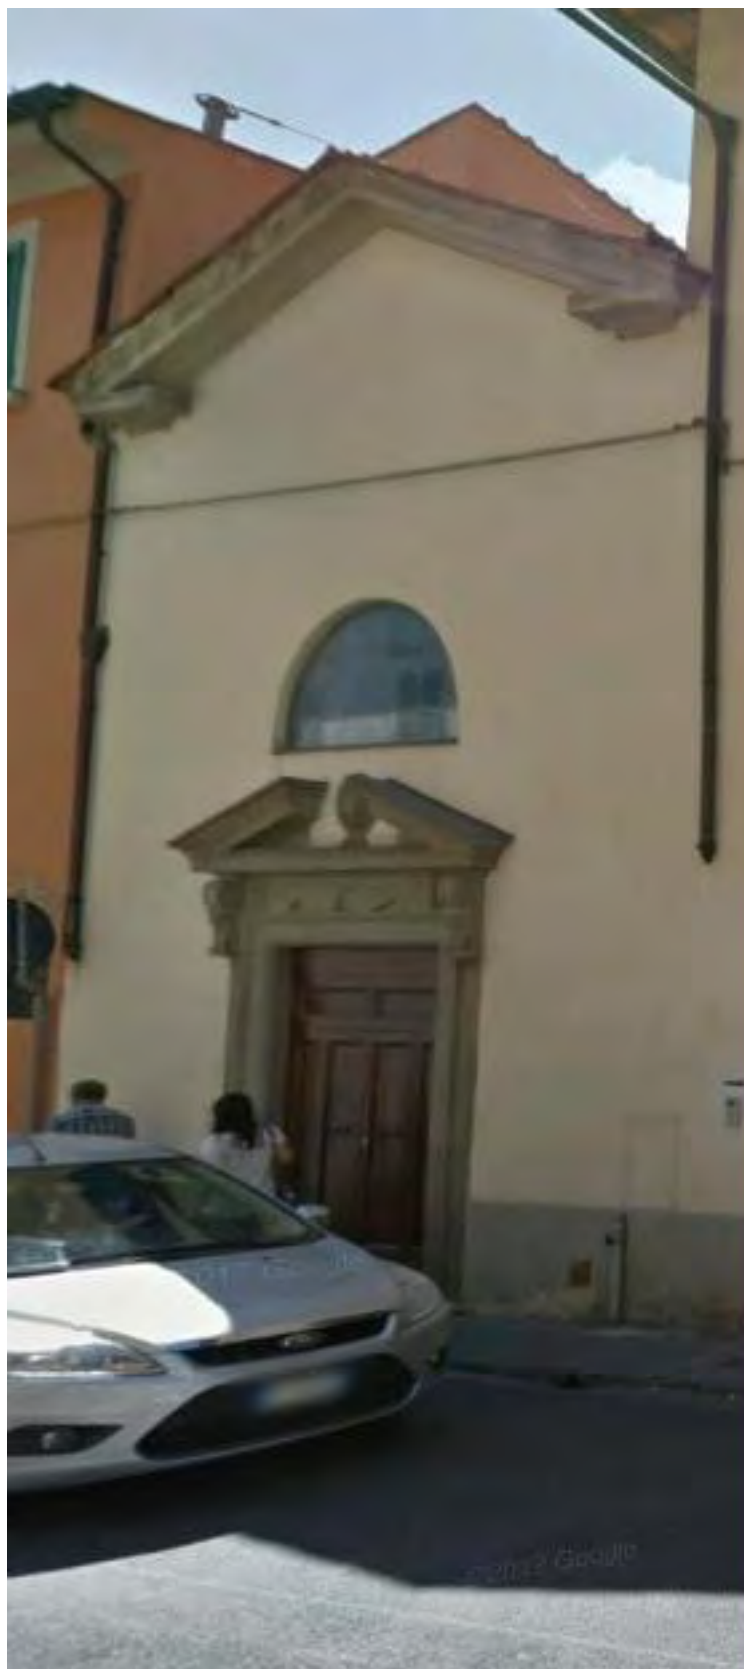
**Edificio posto in via  
Giuseppe Silvestri**

**Degrado strutturale :** Nullo  
**Degrado delle finiture :** Basso

Scorcio da via Giuseppe  
Silvestri - fronte sud-est

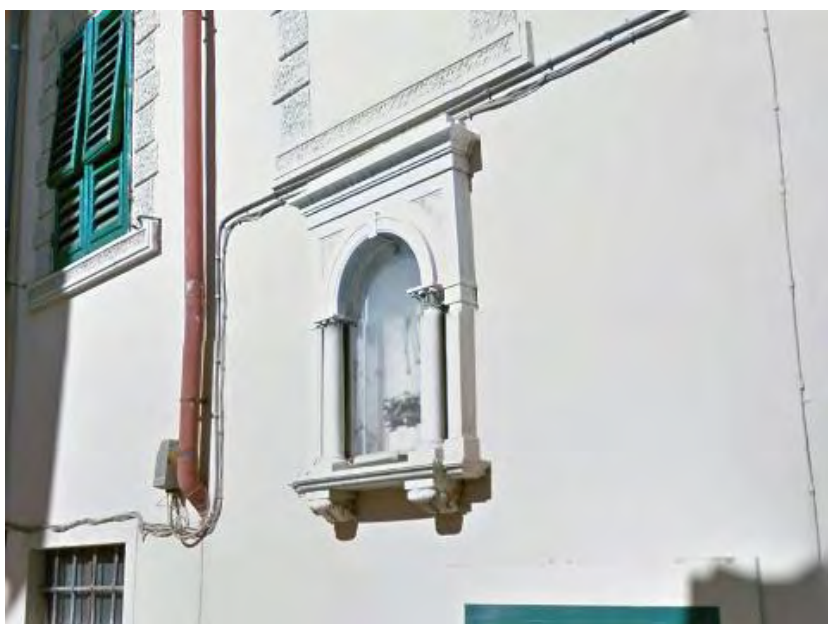
**Edifici in via  
Sant'Orsola**

| | <b>Degrado :</b> presenza di macchie e patina biologica, con distacco di intonaco |
| | <b>Degrado :</b> presenza di patina biologica |
| | <b>Degrado :</b> presenza di infissi deteriorati |

| <b>Degrado delle finiture :</b> | Medio |

Scorcio da via Sant'Orsola  
- Fronte sud-est

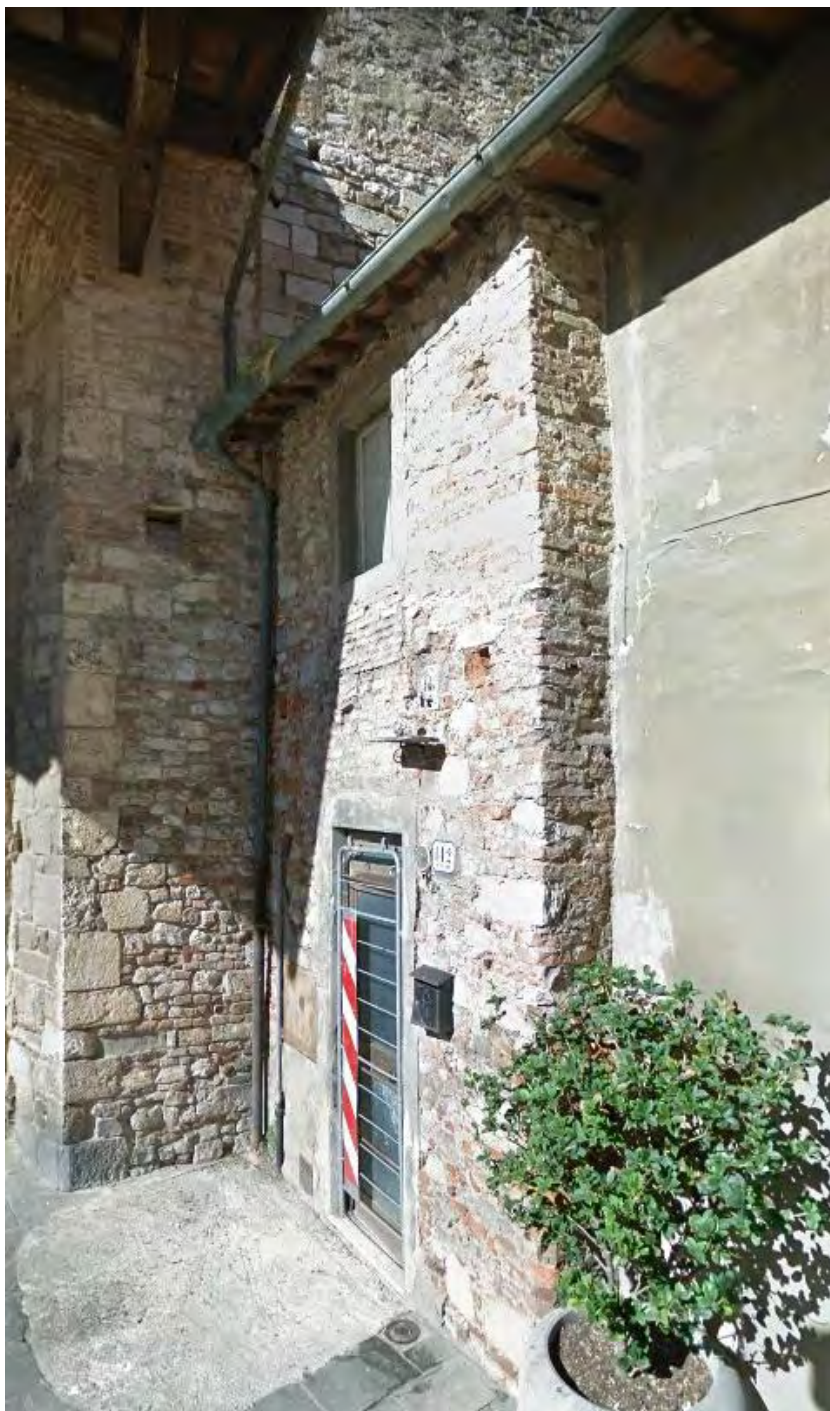
**Unità immobiliare  
addossata alle Mura**

| | <b><i>Degrado :</i></b> | presenza di macchie e patina biologica, con distacco e mancanza di ampie porzioni di intonaco |
| | <b><i>Degrado :</i></b> | presenza di infissi deteriorati |

**Degrado strutturale :** Basso

**Degrado delle finiture :** Alto

Scorcio da via Santa  
Trinita - Fronte est

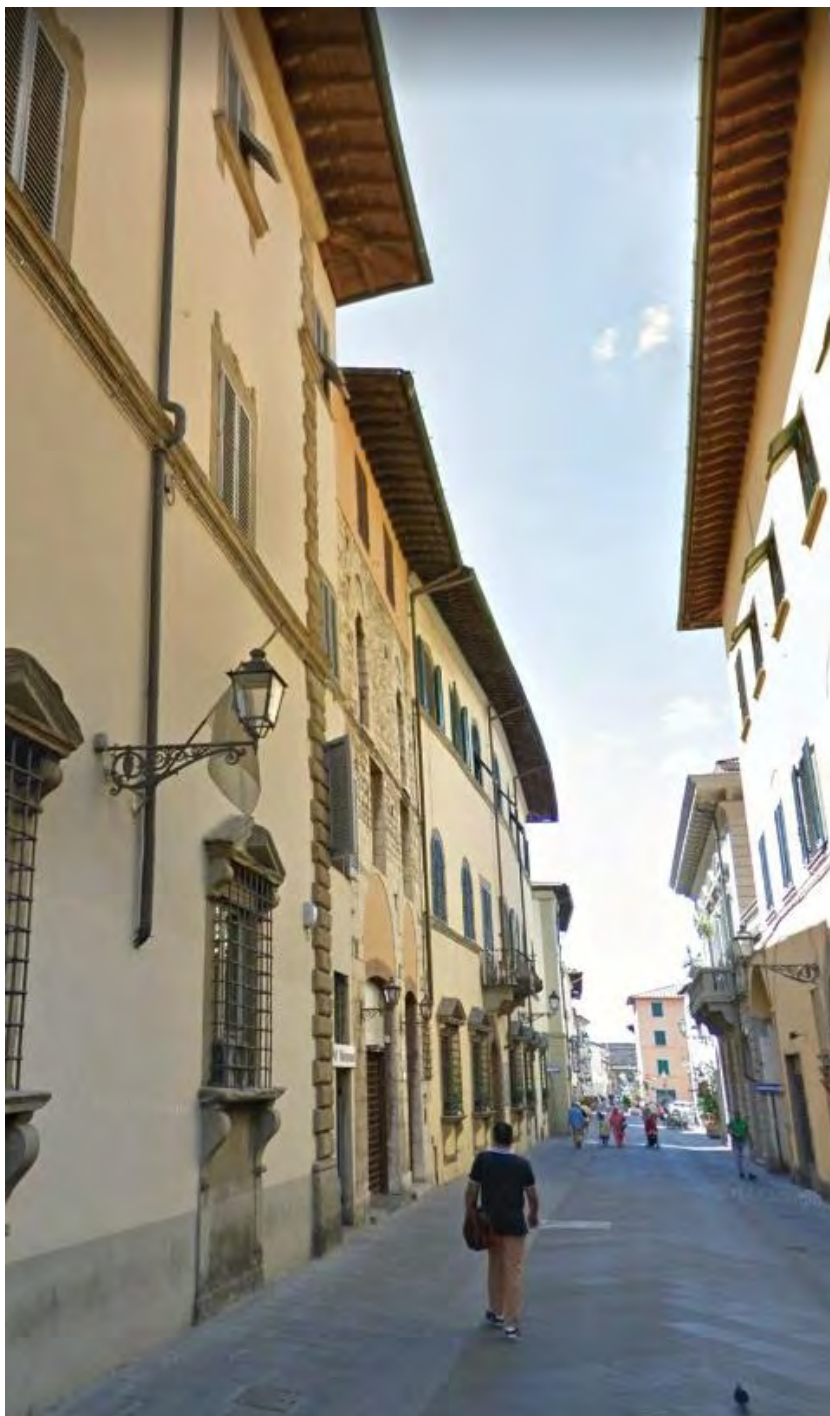
### Palazzo Migliorati

| | <b>Degrado :</b> | presenza di macchie da umidità, patina biologica e deposito superficiale |
| | <b>Degrado :</b> | manca di porzione di pietra |

Scorcio da via Santa Trinita - Fronte nord-ovest

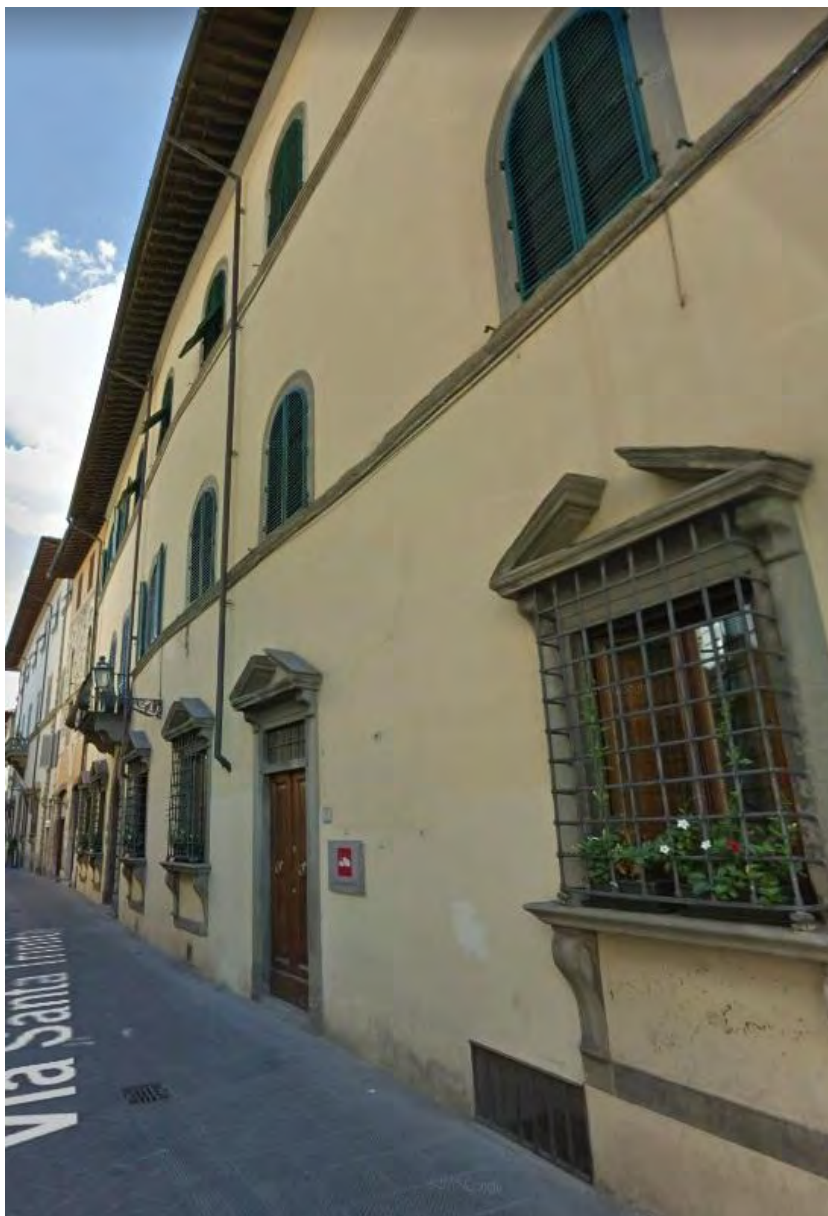
### **Casa Torre**

| | <b>Degrado :</b> | manca di distacco di porzioni di intonaco |
| | <b>Degrado :</b> | manca di porzioni di pietra |

Scorcio da via Santa  
Trinita - Fronte ovest

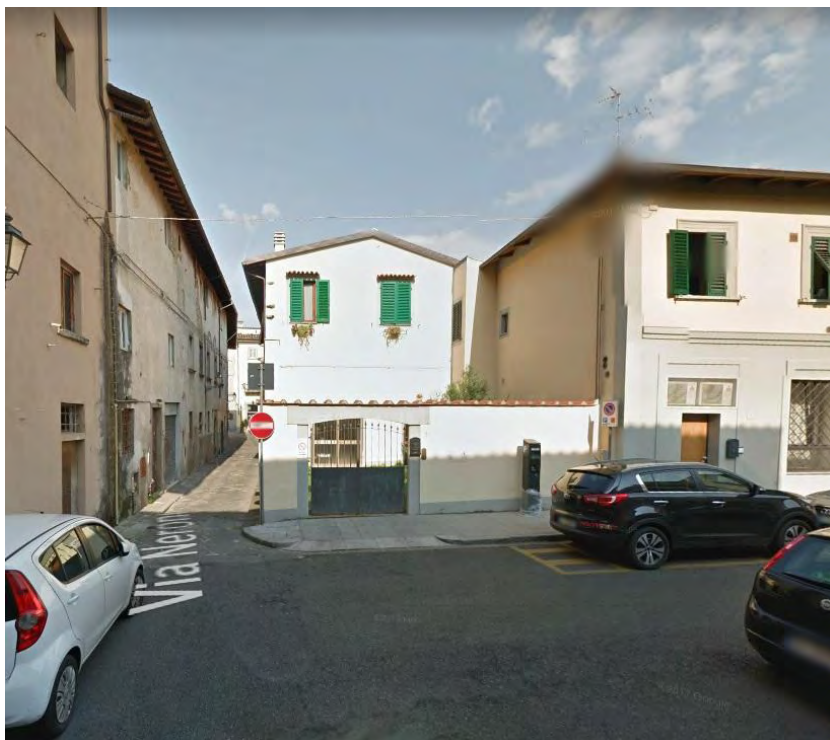
**Oratorio della  
compagnia della  
Santissima Trinità**

| | <b>Degrado :</b> | presenza di patina biologica, con mancanza e distacco di intonaco, e macchie da degrado antropico |

| | <b>Degrado :</b> | presenza di patina biologica |

| <b>Degrado delle finiture :</b> | Medio |

Scorcio da via Neroni -  
Fronte sud

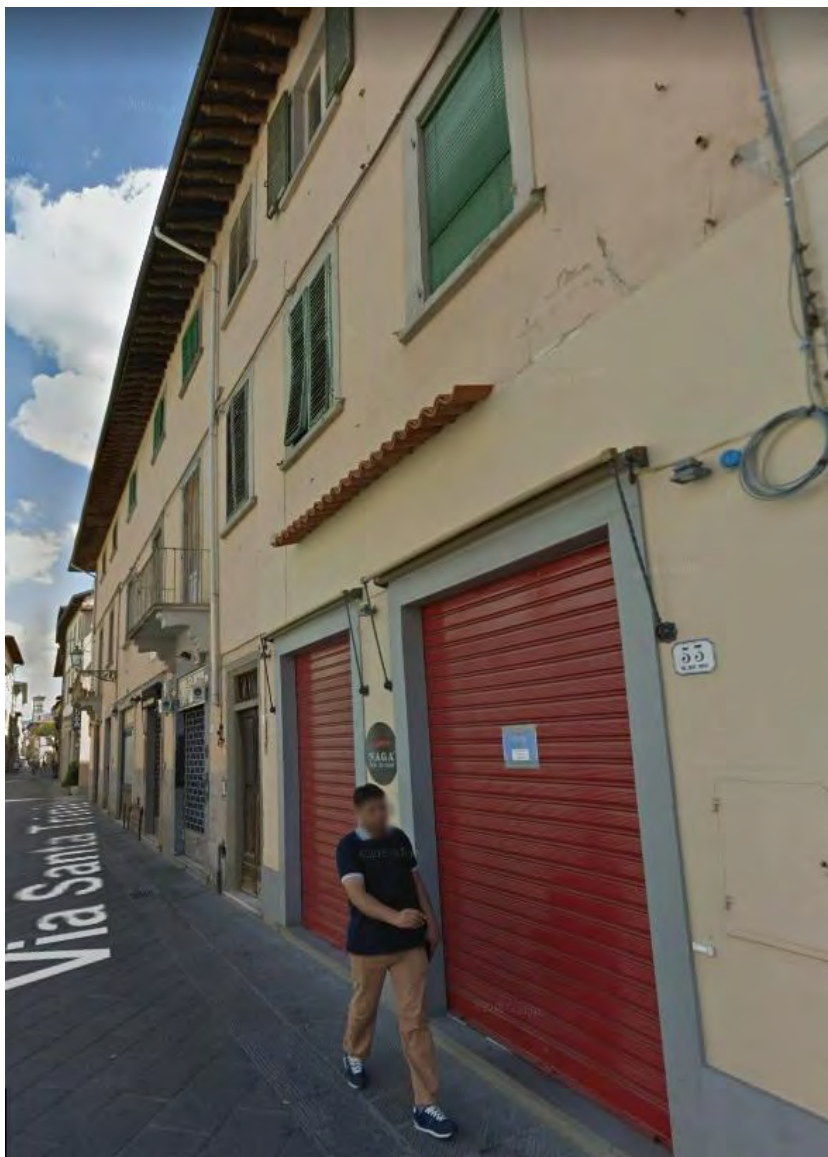
| | <b>Degrado :</b> | presenza di alterazione cromatica, macchie e distacco di intonaco |
| | <b>Degrado :</b> | presenza di patina biologica e risalita capillare |
| | <b>Degrado :</b> | presenza di patina biologica e deposito superficiale |
| | <b>Degrado :</b> | presenza di infissi deteriorati e mancanti |

| <b>Degrado delle finiture :</b> | Medio |

**palazzetto Billi**

Scorcio da via Santa  
Trinita - Fronte nord-  
ovest

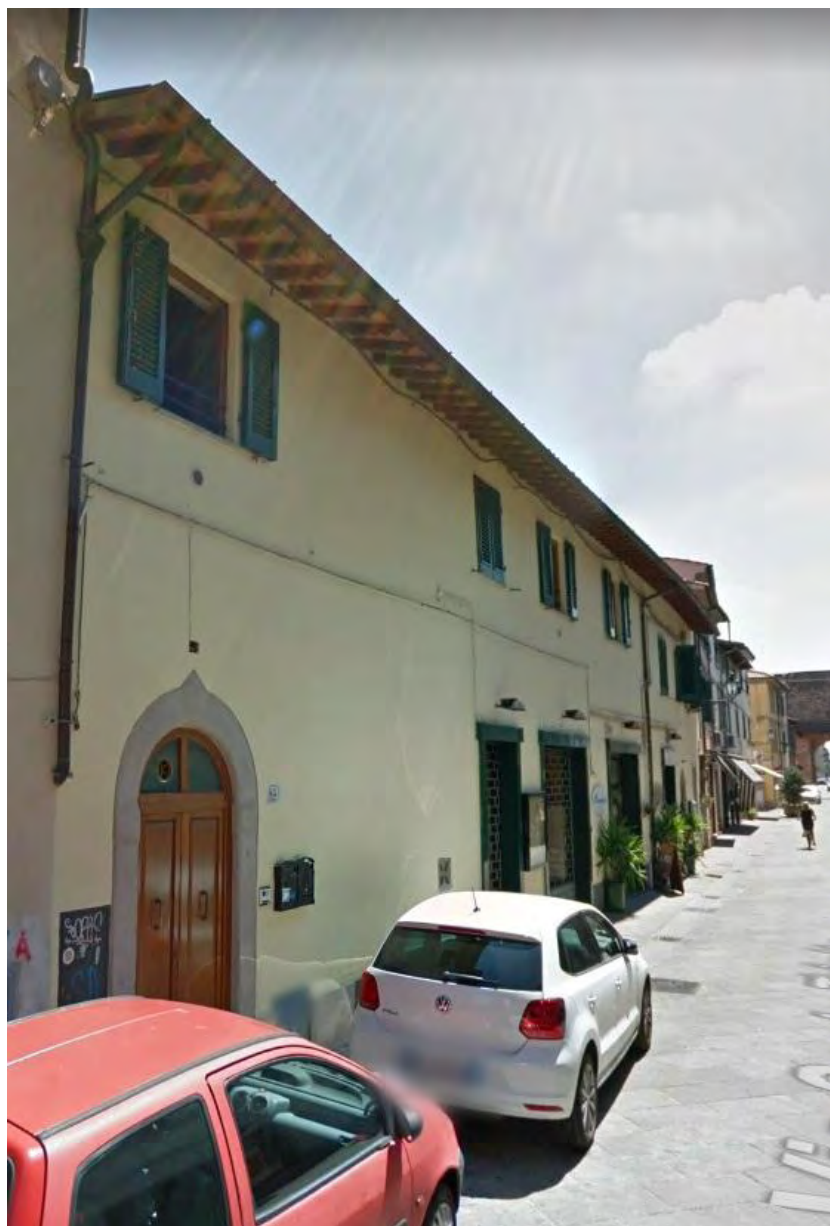
**Degrado strutturale :** Nullo  
**Degrado delle finiture :** Basso

**Palazzo Baldanzi Palli**

Scorcio da via Santa  
Trinita - Fronte ovest

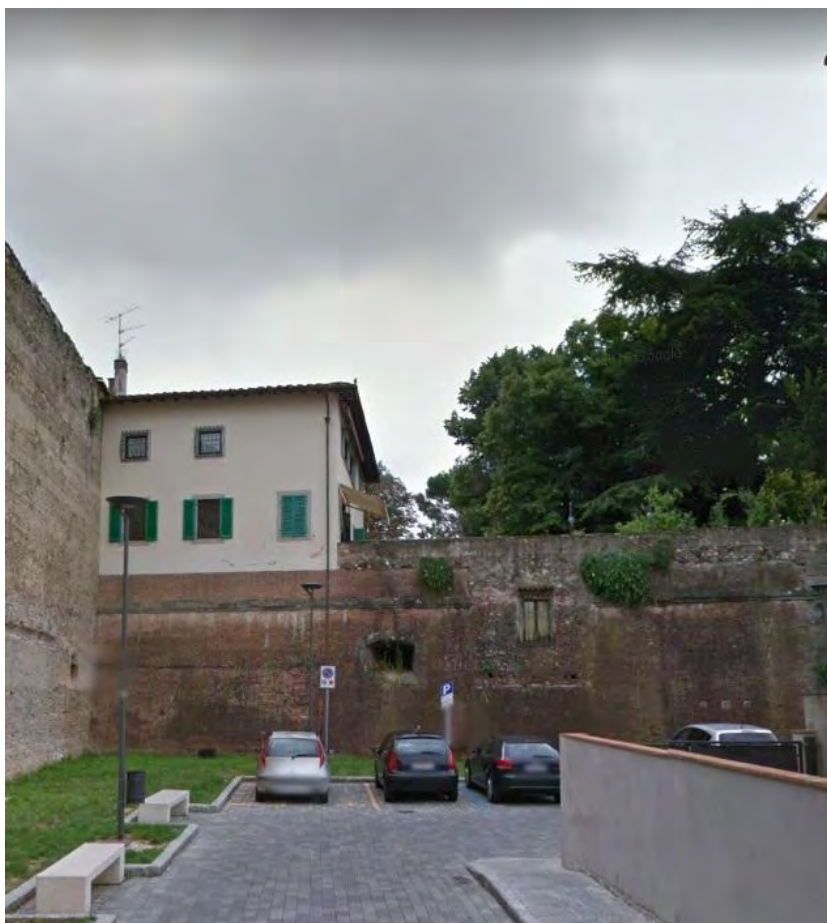
| | <b>Degrado :</b> | Presenza di vegetazione |
| | <b>Degrado :</b> | esfoliazione della pietra |

**Degrado strutturale :** Nullo  
**Degrado delle finiture :** Basso

**Bastione medico di  
Santa Trinita**

Scorcio da via Roma -  
Fronte ovest

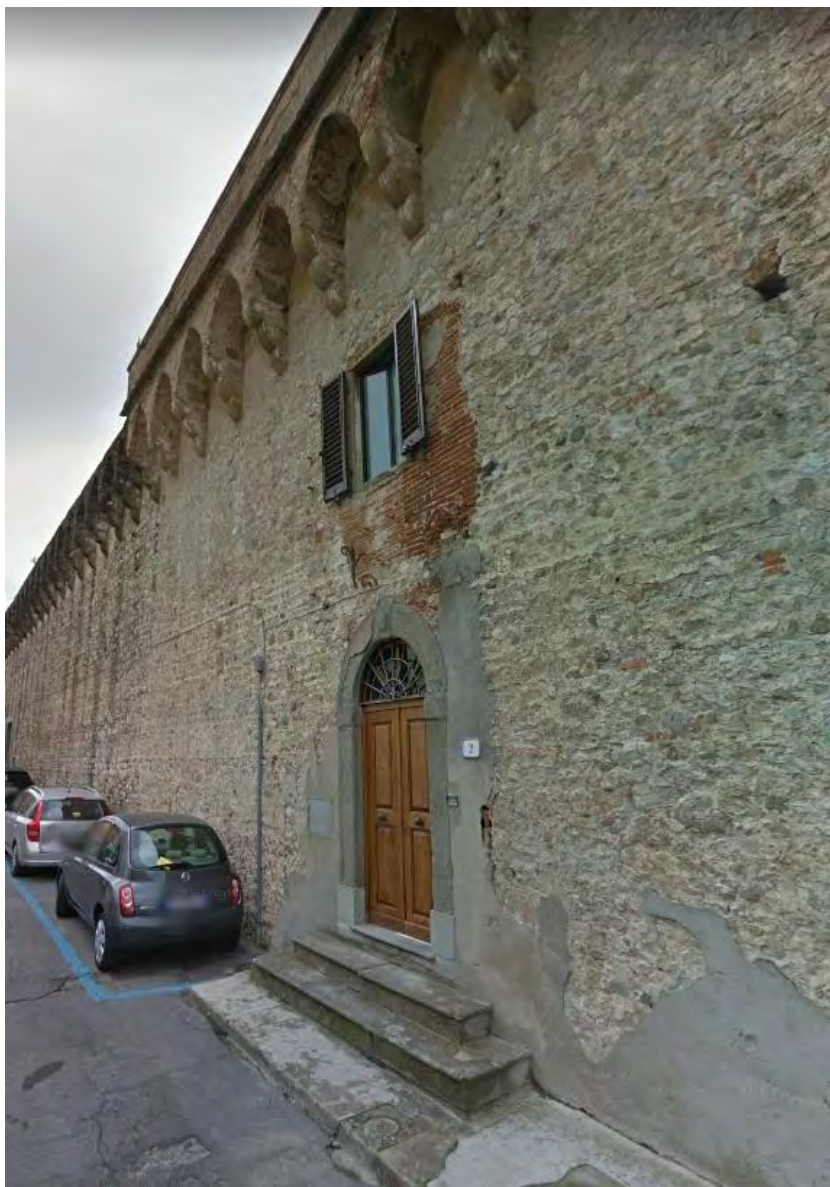
**Bastione mediceo di  
Santa Trinita**

Scorcio da via dei Sassoli -  
Fronte nord

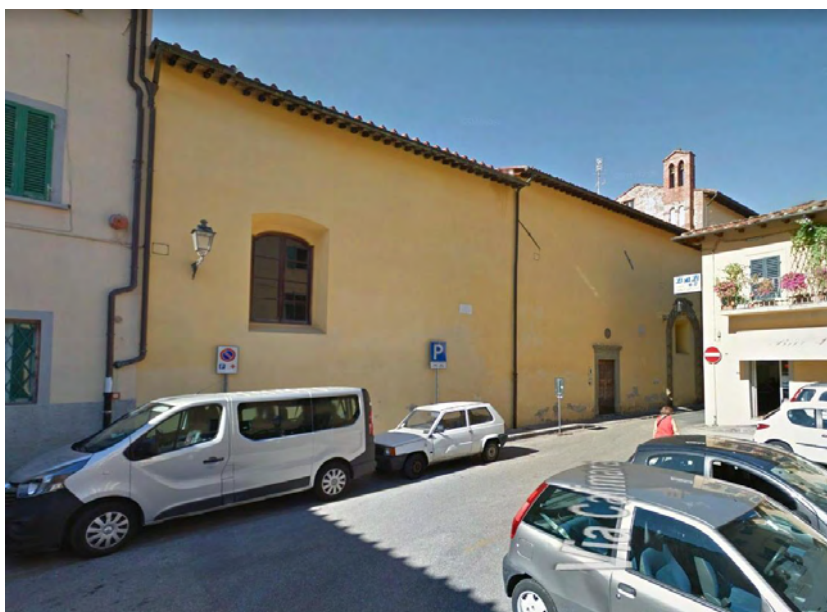
**Degrado :** Distaccamento intonaco ed efflorescenza

**Chiesa di Santa Chiara**

Scorcio dalla piazzetta di San Rocco - Fronte settentrionale
