ELABORATO 02.21

EDIFICI DI VALORE STORICO TESTIMONIALE

**Schede Conoscitive
UTOE 5 - parte 1**

UTOE 5 - parte 1 (da 5_2 a 5_14)

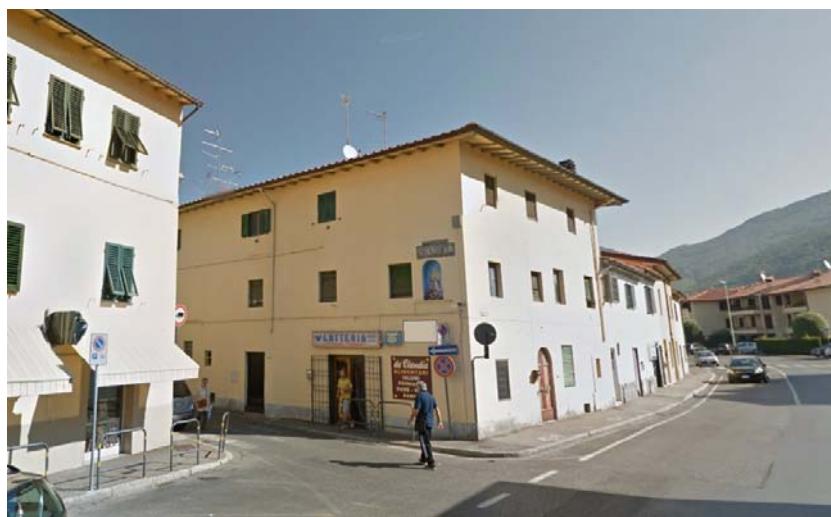
Edificato di matrice storica

Degrado strutturale :	Nullo
Degrado delle finiture :	Basso

Scorcio da via Bologna -
Fronte sud-est

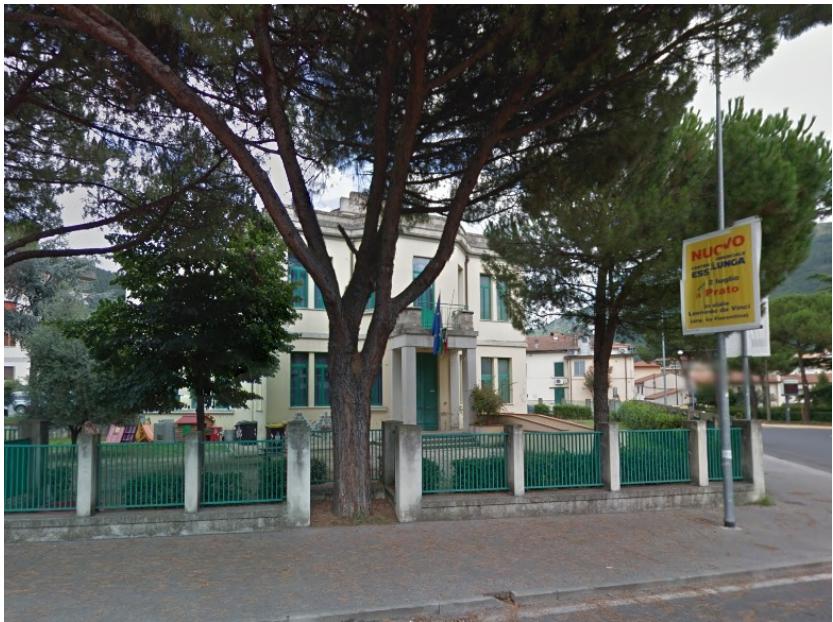
**Scuola materna
Abatoni**

Degrado : presenza di macchie e patina biologica con distacco e mancanza di intonaco

INGRESSI, RECINZIONI	Precio : - Degrado : presenza di patina biologica e di rapazzo incongruo
BASAMENTO	Precio : - Degrado : presenza di macchie e patina biologica con distacco e mancanza di intonaco
MARCAPIANO	Precio : - Degrado : presenza di patina biologica e deposito superficiale
GRONDA	Precio : - Degrado : presenza di patina biologica e deposito superficiale
Elementi tecnologici incompatibili :	allarmi, cavi elettrici e altra impiantistica a vista

Degrado delle finiture : Basso

Scorcio da via Angiolo
Badiani - Fronte
occidentale

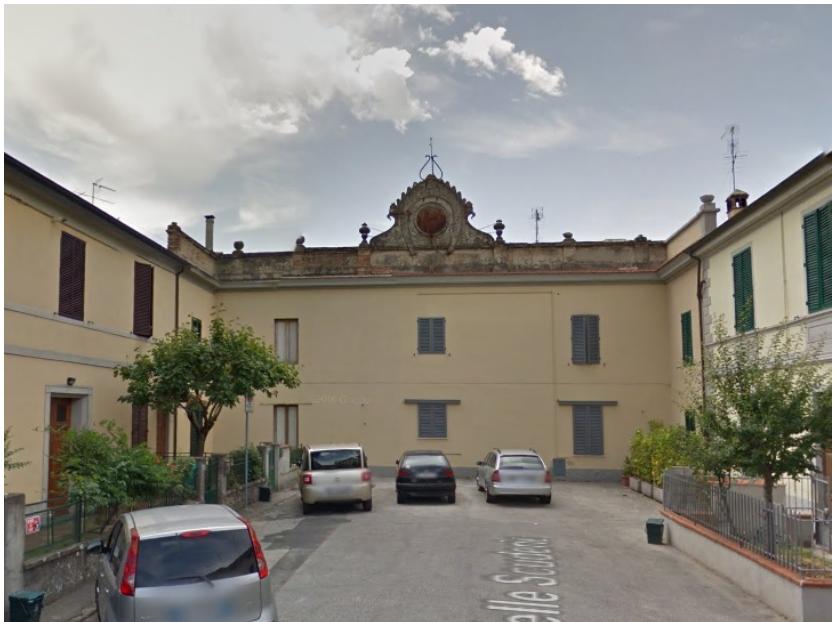
**Frontone ex Scuderie
di Villa Fiorita**

Degrado : presenza di ossidazione del cancello in ferro, presenza di vegetazione

Degrado : Gli infissi risultano molto degradati

Degrado delle finiture : Medio

Scorcio da via delle
Scuderie - Fronte sud-est

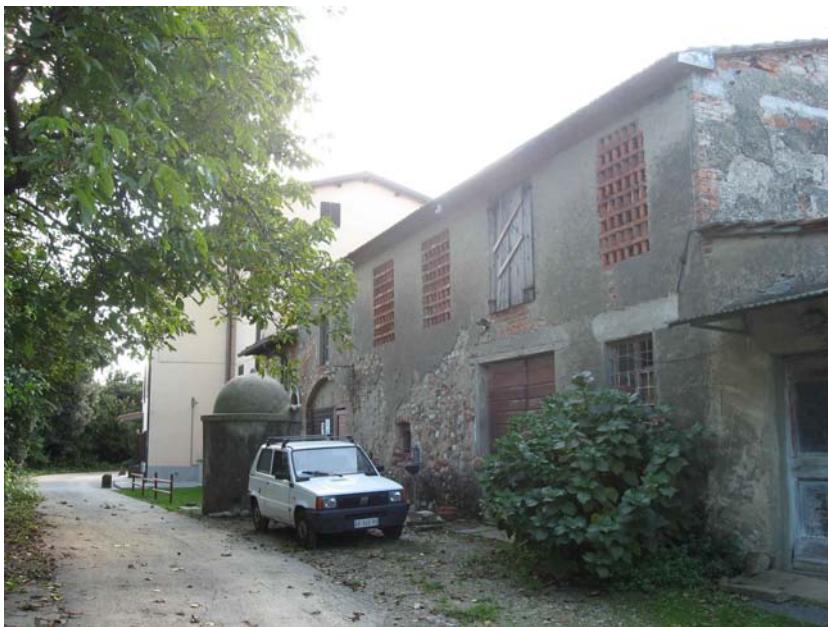
Villa Soldi

Degrado : Intonaco mancante o molto degradato

Degrado : presenza di porzioni di copertura deteriorate

Degrado strutturale : Basso

Degrado delle finiture : Medio

Scorcio da via Pistoiese -
Fronte nord

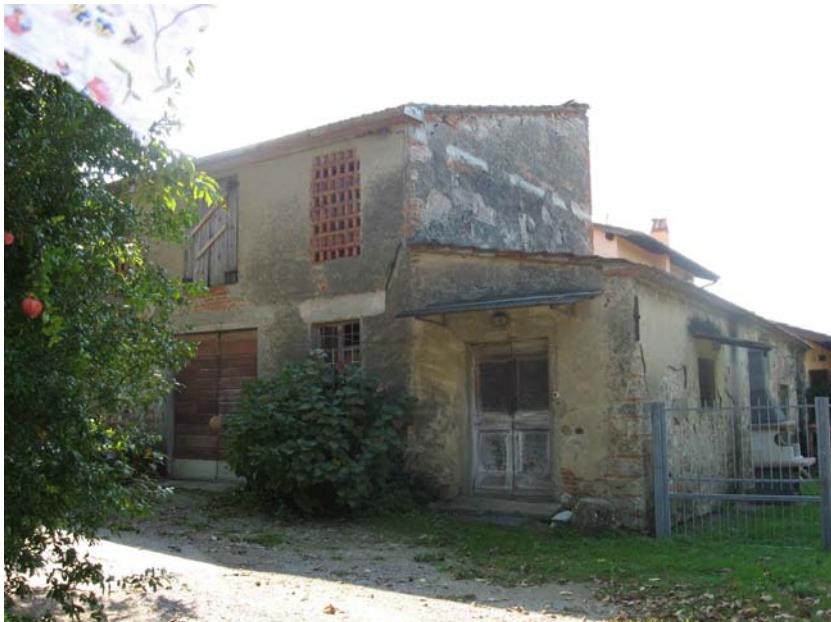
Villa Soldi

Scorcio da via Pistoiese -
Fronte nord-ovest

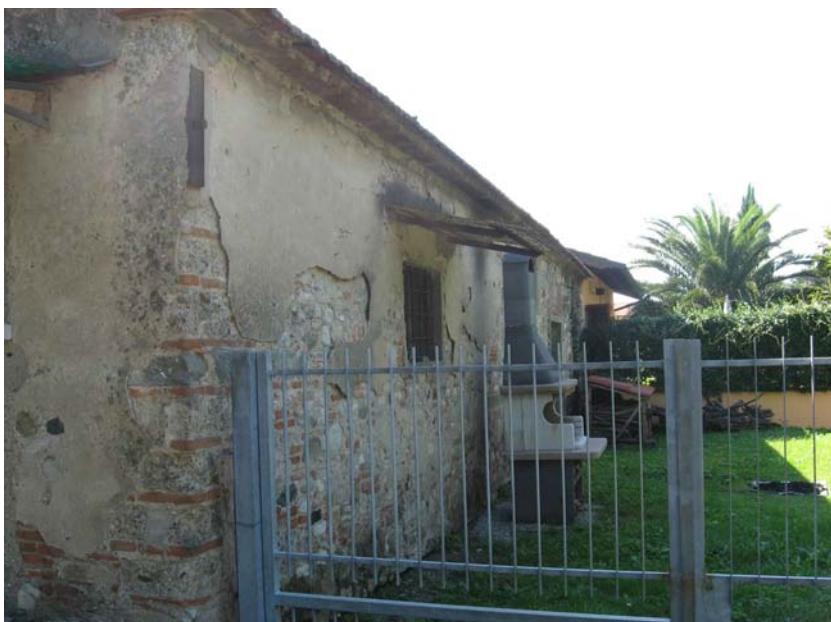
Villa Soldi

Scorcio da via Pistoiese -
Fronte ovest

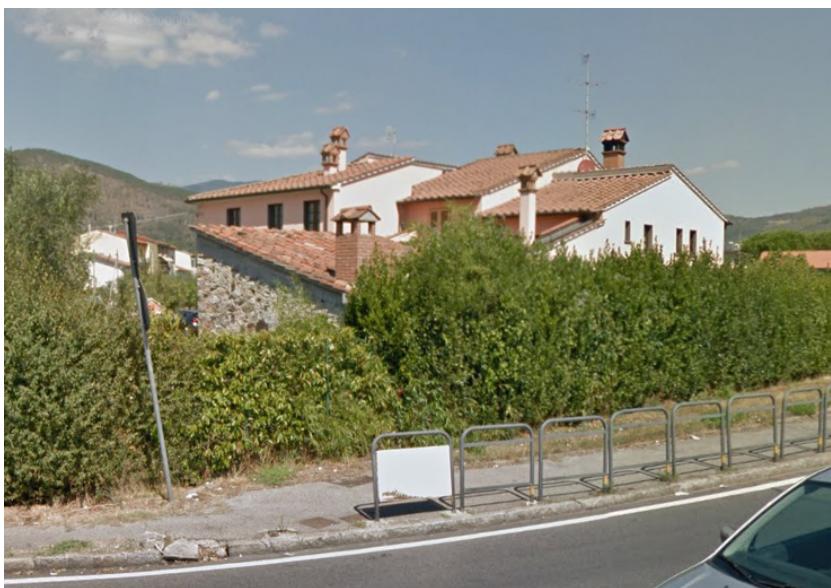
Casa Nencini

Degrado : Sostituzione di alcuni solai lignei con altri in latero-cemento

Scorcio da via Vella o
Lungo la Bardena - Fronti
occidentale e meridionale

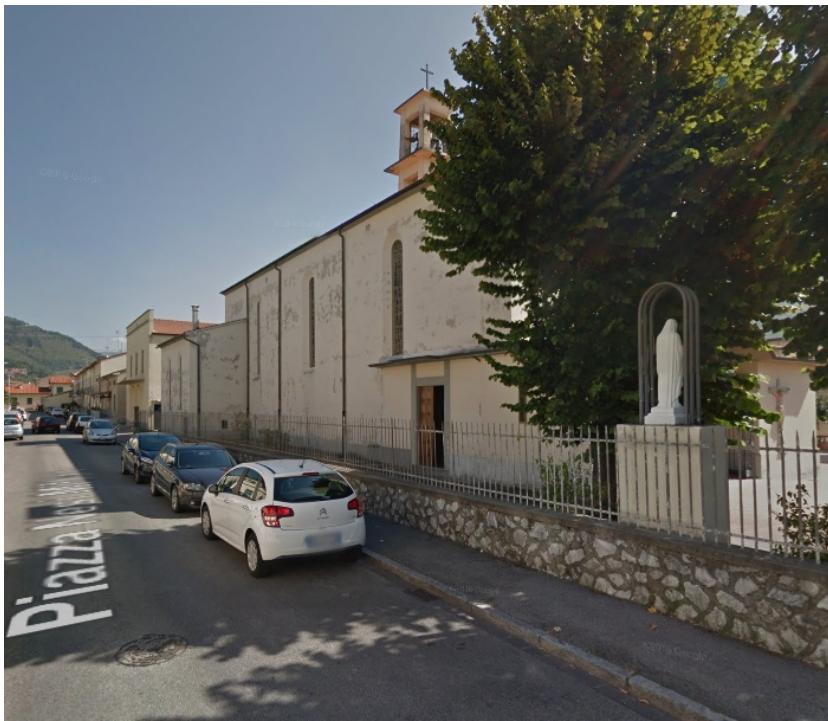
**Chiesa di San
Bartolomeo a Coiano**

FINITURA FACCIATA	Precio : -
	Degrado : presenza di patina biologica con mancanza e distacco di ampie porzioni di intonaco
BASAMENTO	Precio : -
	Degrado : presenza di patina biologica

Scorcio da via Bologna -
Fronte sud

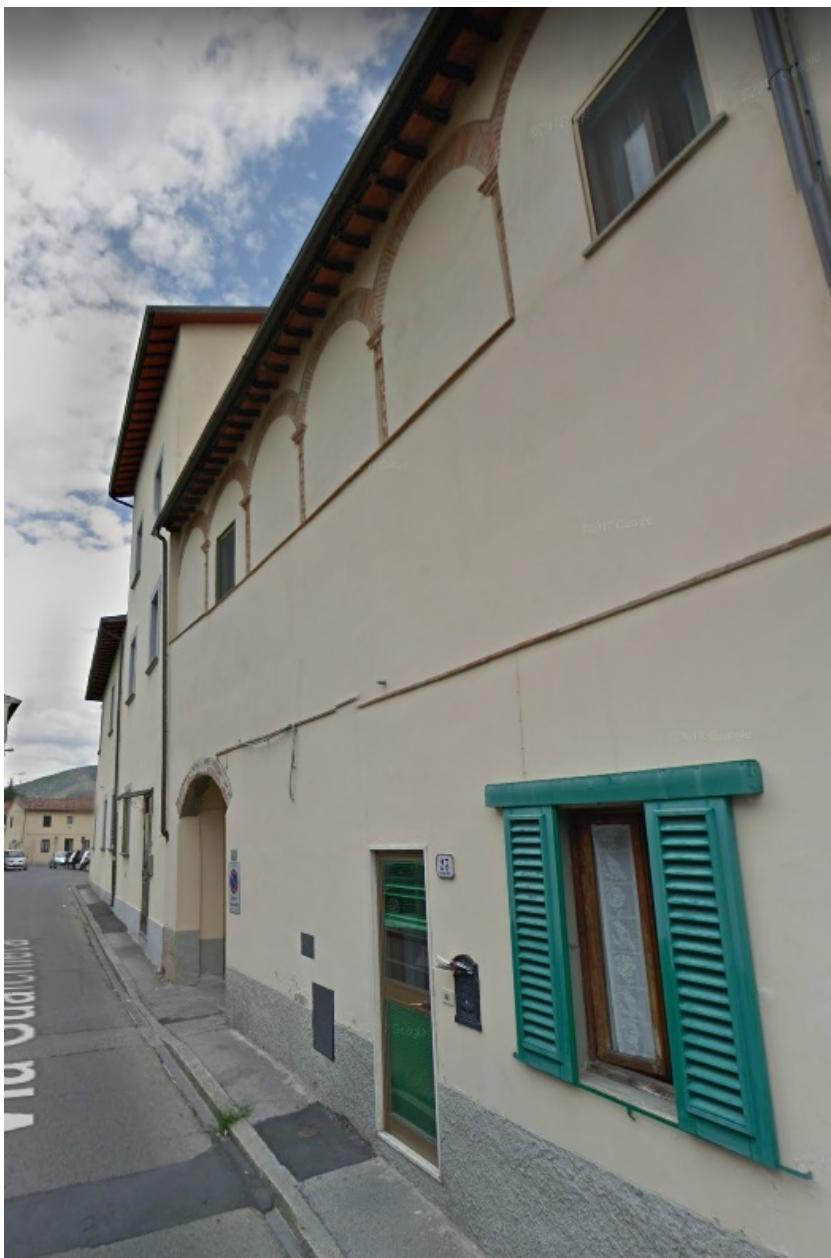
Edificato di matrice storica

Scorcio da via della Gualchiera - Fronte sud

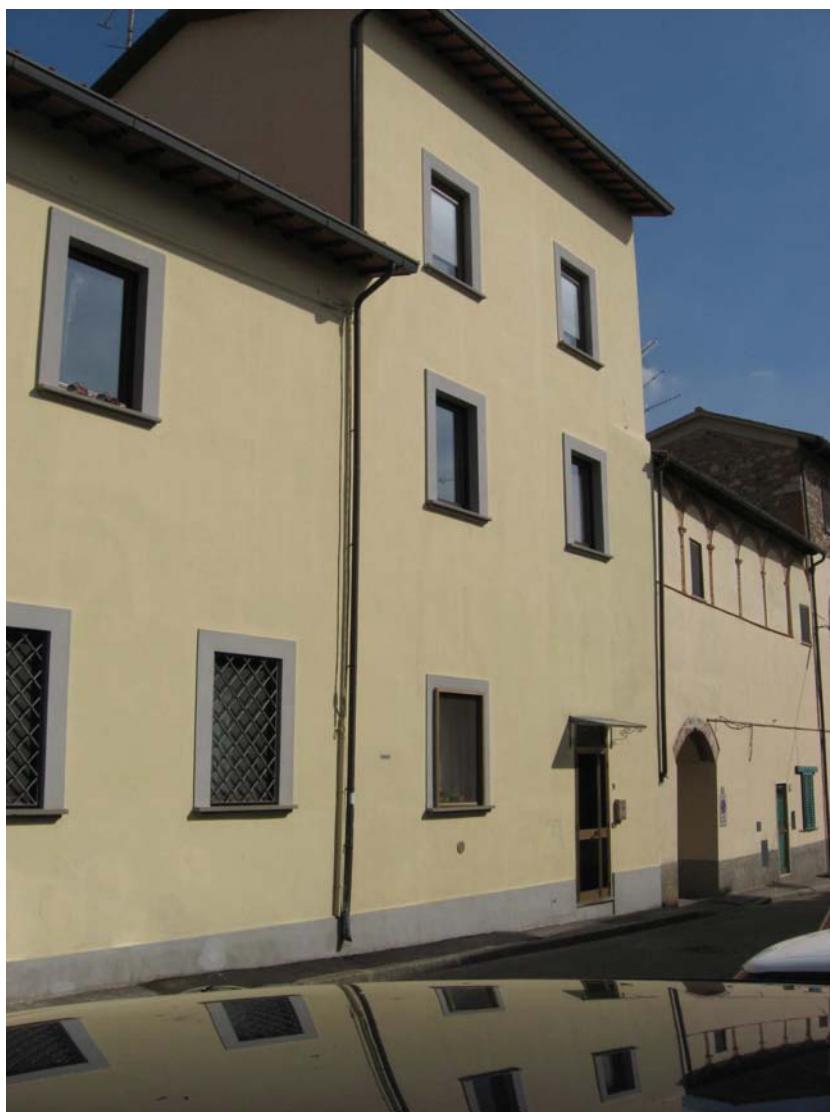
Edificato di matrice storica

Scorcio da via della Gualchiera - Fronte sud-ovest

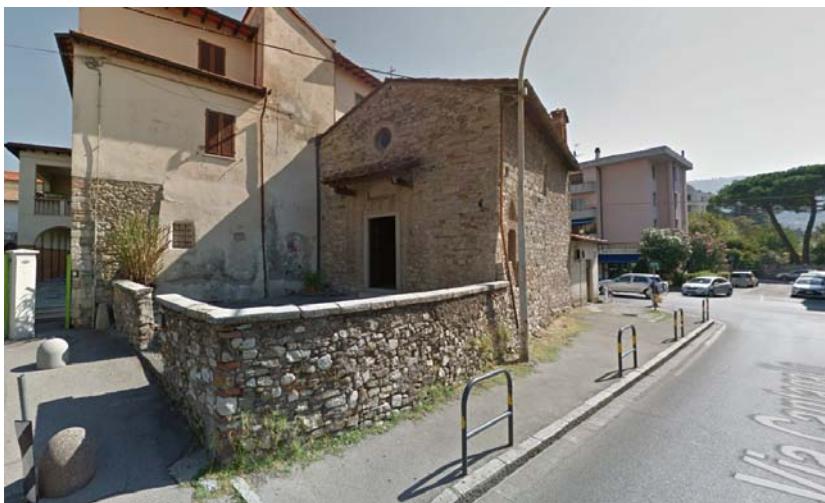
DEGRADO FISICO

Degrado strutturale : Nullo

Degrado delle finiture : Basso

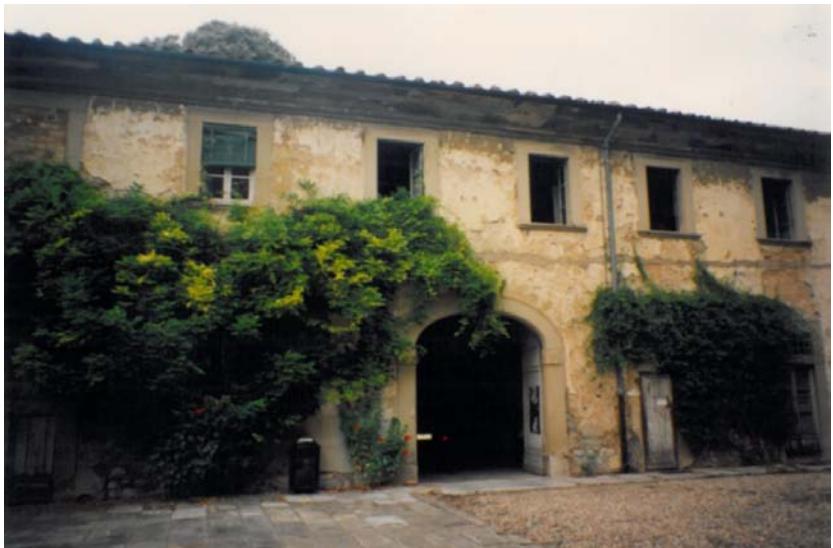
FINITURA FACCIATA	<i>Pregio :</i> - <i>Degrado :</i> Intonaco mancante in molti punti o distaccato
MANTO DI COPERTURA	<i>Pregio :</i> - <i>Degrado :</i> Patina biologica
INFISSI	<i>Pregio :</i> - <i>Degrado :</i> Schermatura veneziane / Alcuni infissi mancati

Degrado strutturale : Nullo
Degrado delle finiture : Alto

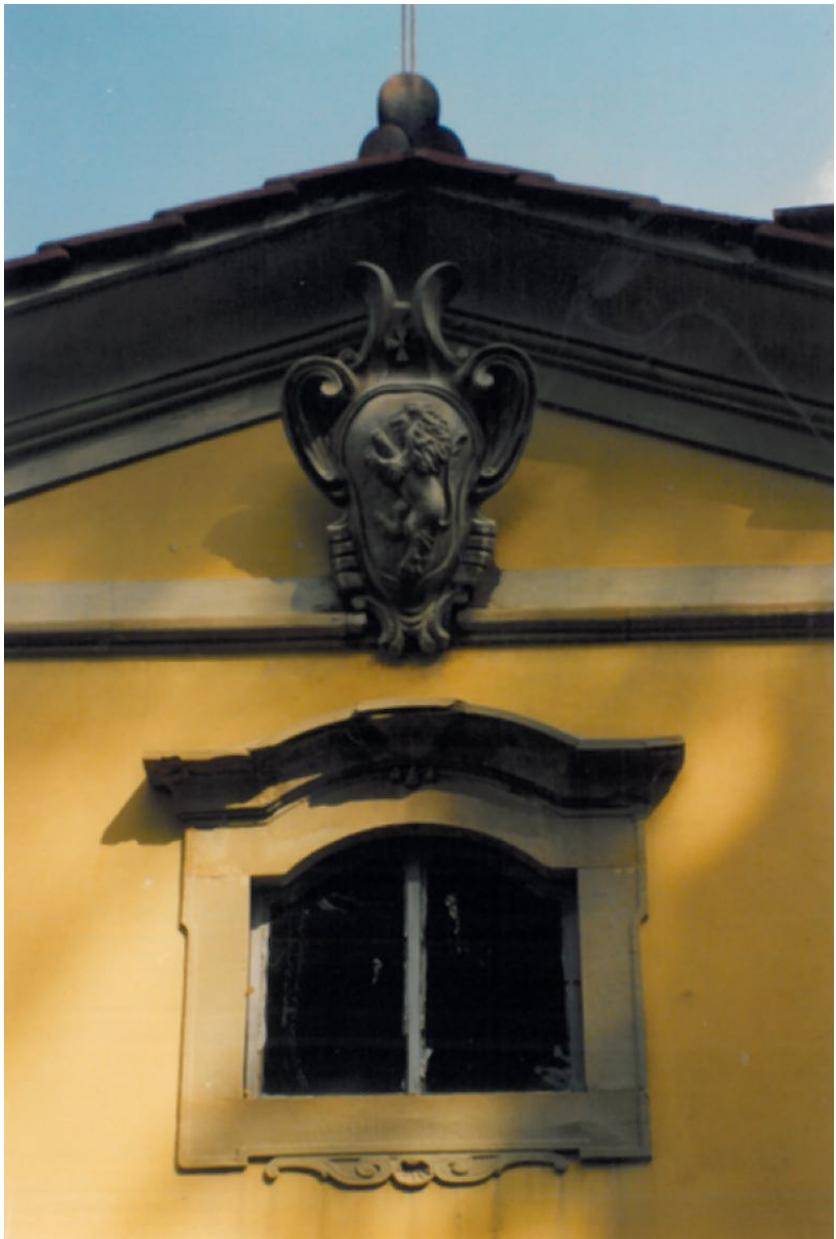
Degrado : presenza di patina biologica con mancanza e dilavamento di intonaco

Degrado : Patina biologica / Vegetazione

Degrado strutturale : Nullo

Degrado delle finiture : Medio
