ELABORATO 02.30

EDIFICI DI VALORE STORICO TESTIMONIALE

Schede Conoscitive
UTOE 8 - parte 2

UTOE 8 – parte 2 (da 8_26 a 8_56)

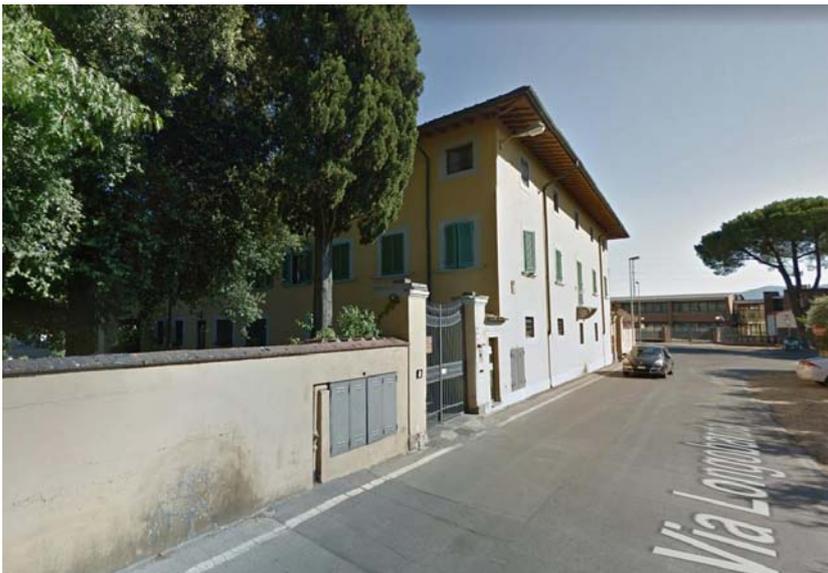
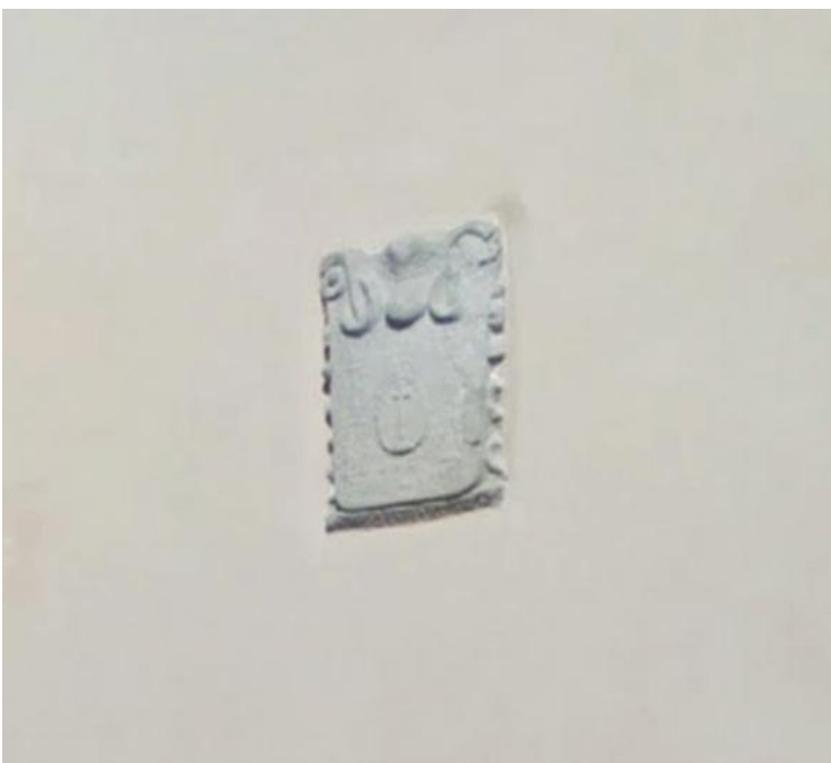
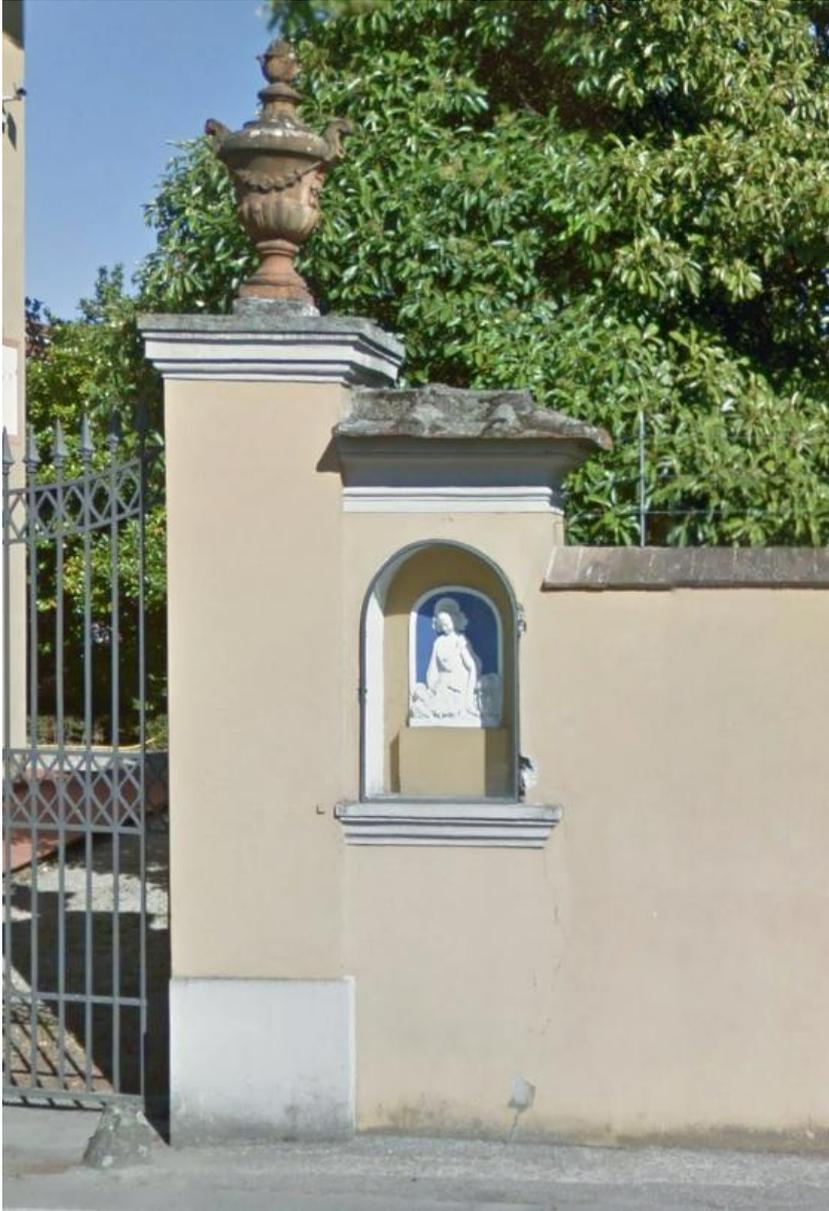
FINITURA FACCIATA	<i>Pregio :</i> - <i>Degrado :</i> Mancanza puntuale di intonaco / Macchia
MARCADAVANZALE	<i>Pregio :</i> - <i>Degrado :</i> Erosione del marcadavanzale lapideo con mensole
MANTO DI COPERTURA	<i>Pregio :</i> - <i>Degrado :</i> Patina biologica
Elementi tecnologici incompatibili :	illuminazione pubblica

Degrado strutturale : Nullo

Degrado delle finiture : Basso

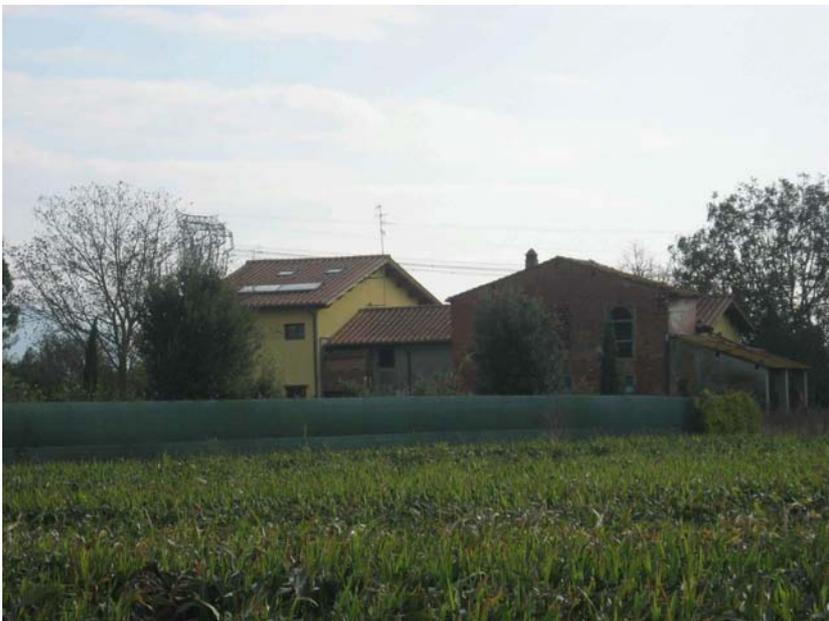
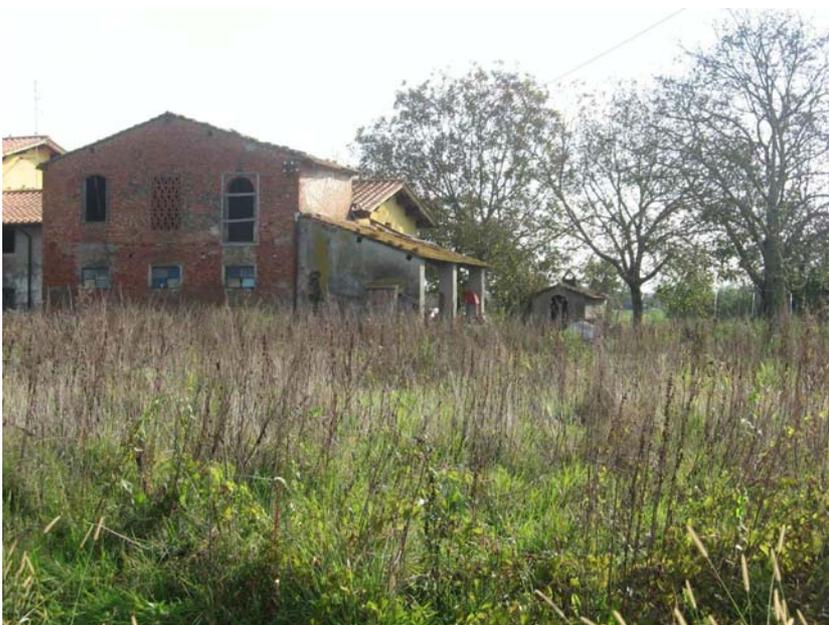
Degrado strutturale : Nullo

Degrado delle finiture : Basso

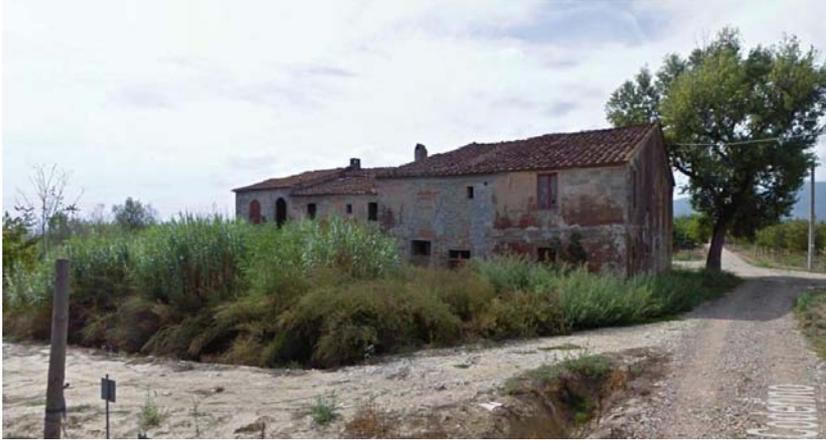
Podere Marella

TIPO DI COPERTURA	Pregio : - Degrado : Solaio di copertura in parte crollato
FINITURA FACCIATA	Pregio : - Degrado : Intonaco distaccato in gran parte
INFISSI	Pregio : - Degrado : Numerosi elementi mancanti
Superfetazioni :	Volume aggiunto sul fronte orientale

Degrado strutturale : Medio

Degrado delle finiture : Alto

Scorcio da via del
Coderino - Fronte
settentrionale

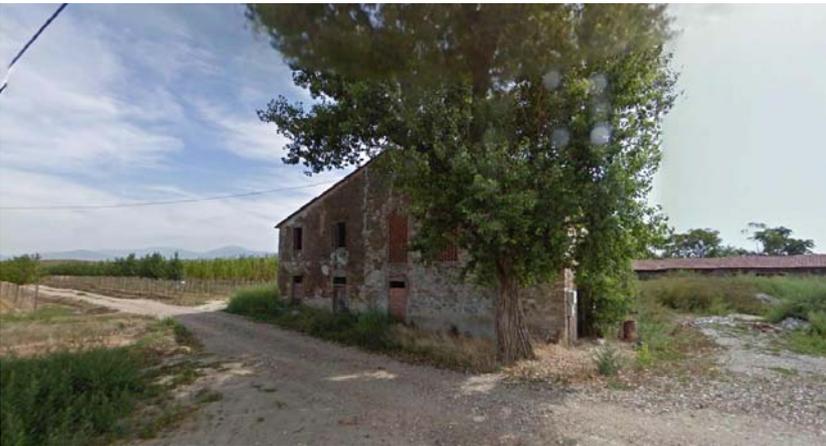
Podere Marella

Scorcio da via del
Coderino - Fronte
occidentale

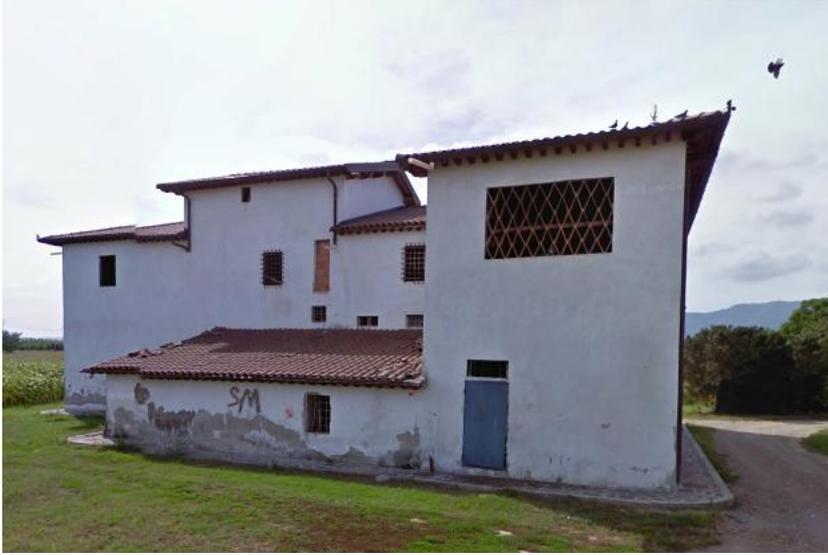
Guado del Molino

FINITURA FACCIATA *Pregio :* -
Degrado : porzioni di intonaco mancante e presenza di degrado antropico

GRONDA *Pregio :* -
Degrado : mancante

INFISSI *Pregio :* -
Degrado : mancanti con aperture tamponate provvisoriamente

Degrado delle finiture : Medio

Scorcio da via Brugnani -
Fronte settentrionale

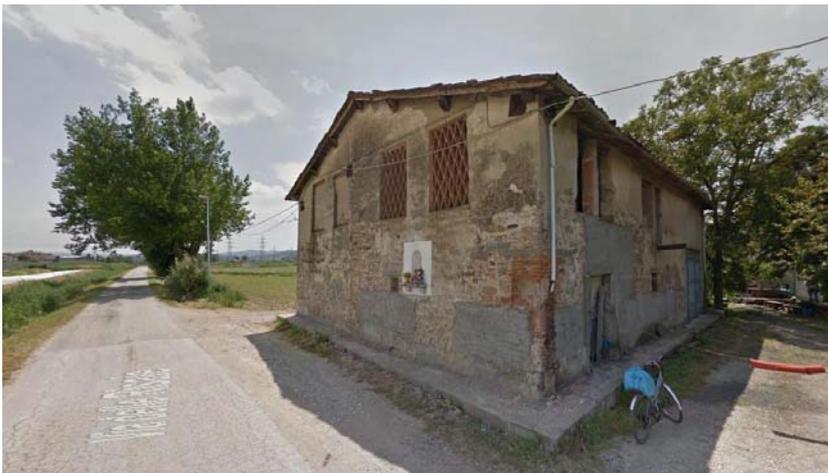
Podere Capannone

FINITURA FACCIATA	Pregio : - Degrado : mancanza di porzioni di intonaco e presenza di rappezzi con conglomerato cementizio
PORTICO	Pregio : - Degrado : tamponamento provvisorio
INFISSI	Pregio : - Degrado : mancanza di infissi e tamponamento delle aperture con forati in laterizio e tavolati lignei
Tamponamento logge e terrazze :	tamponamento portico

Degrado strutturale : Medio

Degrado delle finiture : Alto

Scorcio da via delle Risaie
- Fronte settentrionale

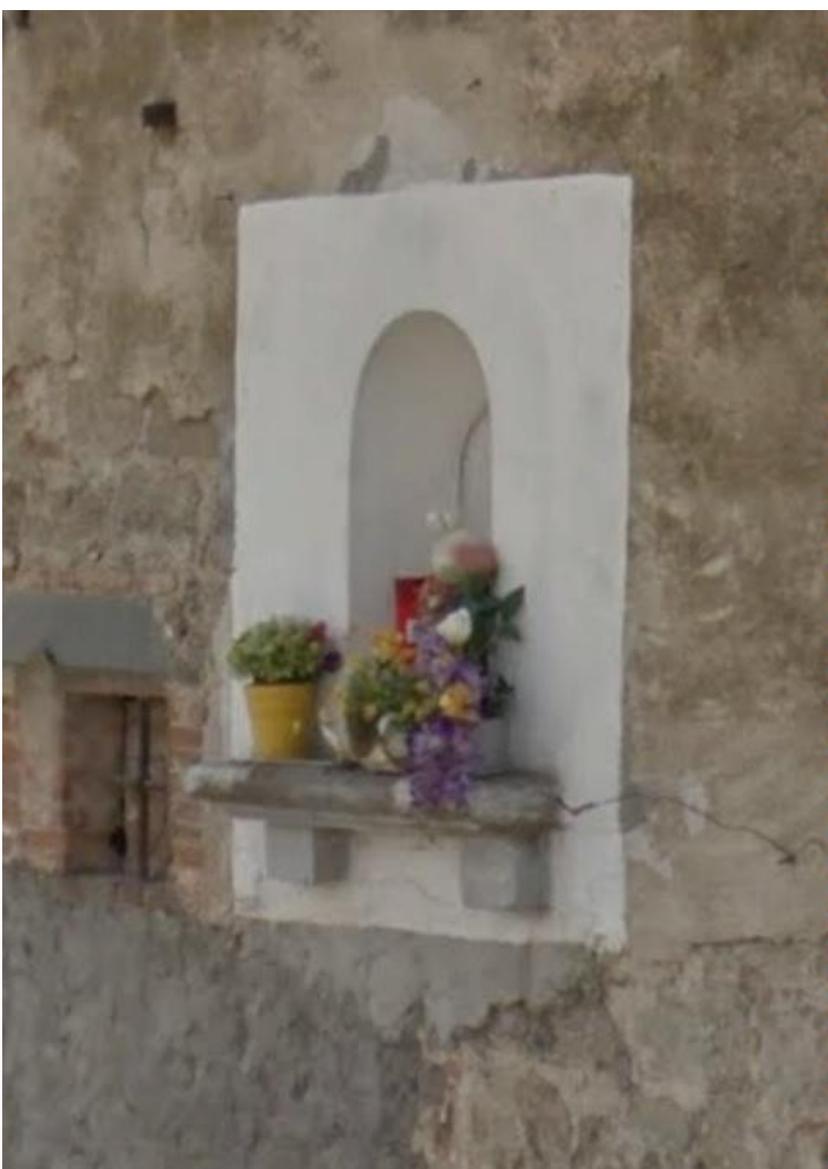
Podere Capannone

Dettaglio - Tabernacolo a
nicchia su fronte
orientale

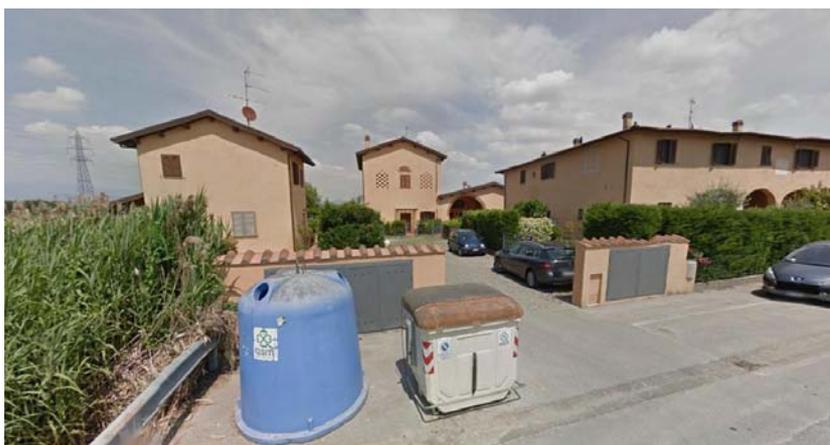
Degrado : Inserimento di persiane in annesso agricolo

Podere Pascolo

Scorcio da via delle Risaie
- Fronte meridionale

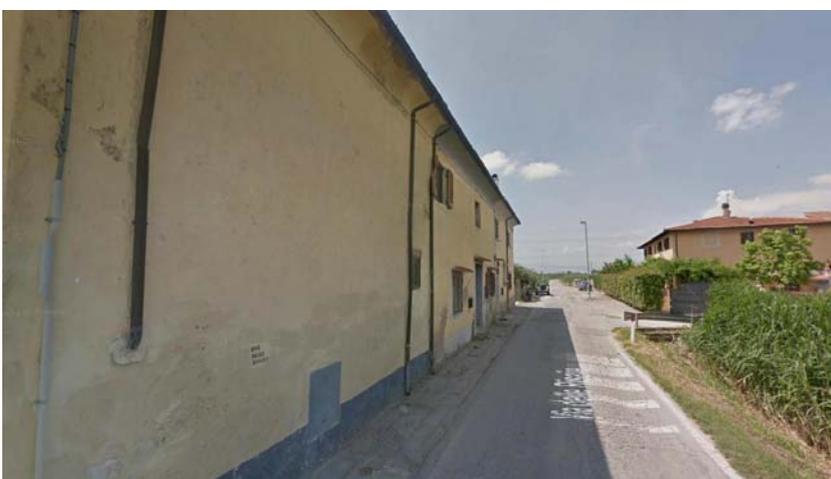
FINITURA FACCIATA	Pregio : - Degrado : presenza di degrado antropico
LOGGIA	Pregio : mantenimento portico di accesso Degrado : -
INFISSI	Pregio : - Degrado : presenza di alcuni infissi in alluminio
Elementi tecnologici incompatibili :	allarmi, cavi linea telefonica
Volumi secondari incongrui :	presenza di volumi secondati incongrui

Podere Pascolo
Scorcio da via delle Risaie
- Fronte settentrionale

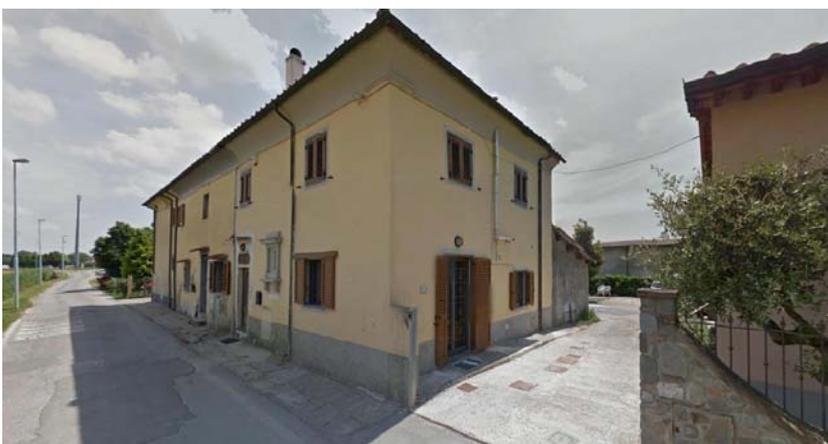
Podere Pascolo
Scorcio da via delle Risaie
- Fronti settentrionale e
occidentale

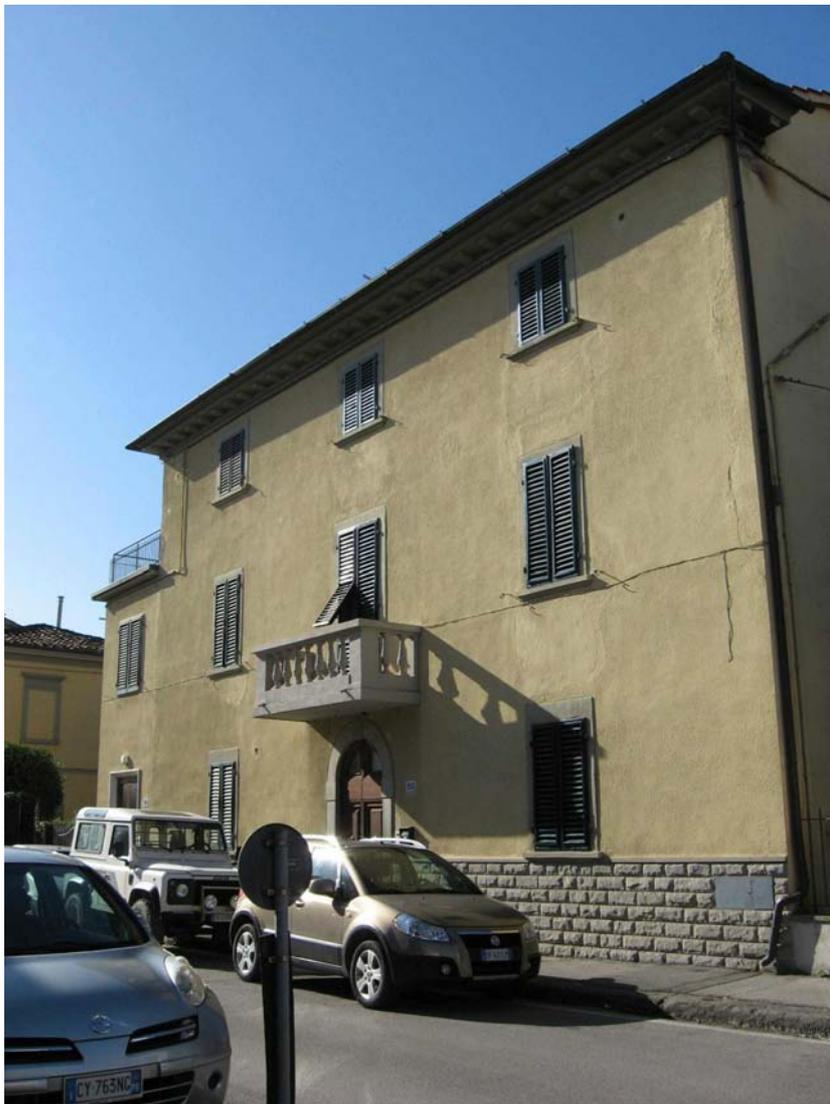
Degrado delle finiture : Basso

Villino

Scorcio da via Giulio
Braga - Fronte est

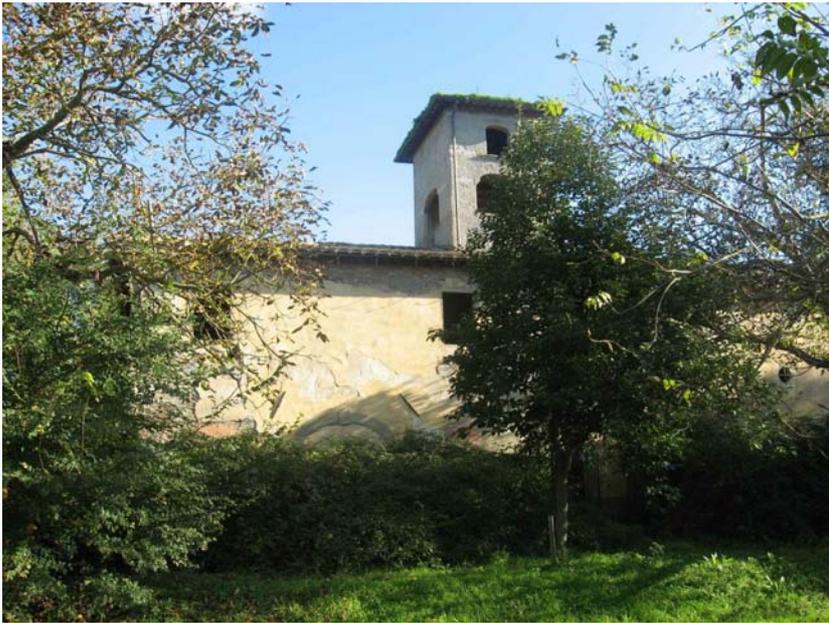
Casa del Guardia

Degrado : mancanza di ampie porzioni di intonaco

Degrado : recinzione deteriorata

Degrado : mancanza di infissi e deterioramento di infissi presenti

Degrado strutturale : Medio

Degrado delle finiture : Alto

Fronte meridionale

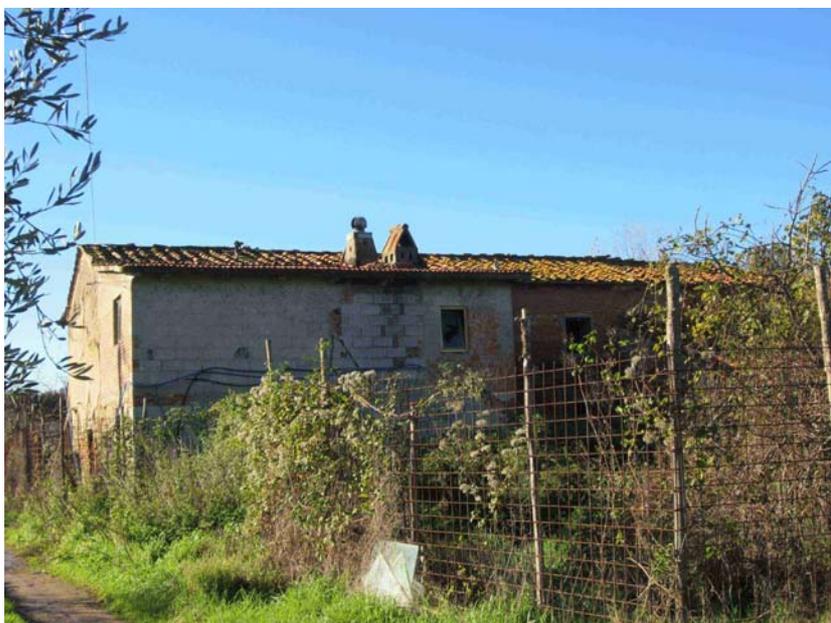
Podere Fontanelle

Degrado strutturale : Medio

Degrado delle finiture : Alto

Scorcio da via del Guanto
- Fronte meridionale

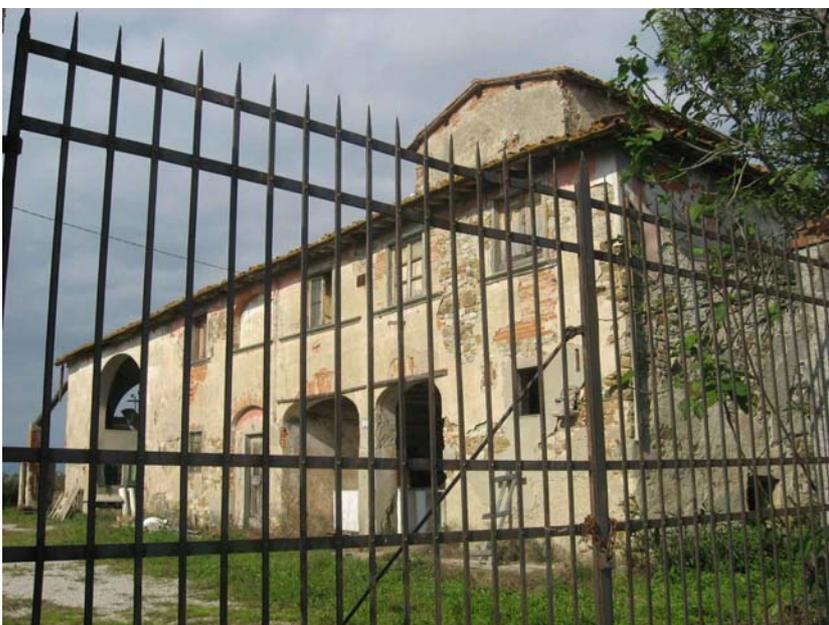
Casa Giovannelli

FINITURA FACCIATA **Pregio :** -
Degrado : Intonaco mancante in più punti, Presenza di vegetazione

MANTO DI COPERTURA **Pregio :** -
Degrado : Patina biologica

Degrado strutturale : Alto

Degrado delle finiture : Alto

Scorcio da via del Pozzo -
Fronte meridionale

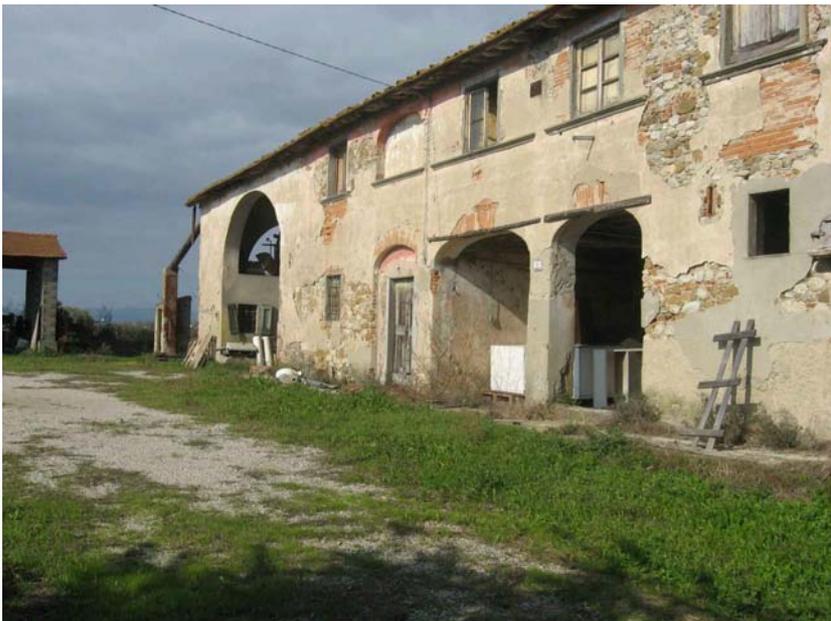
Casa Giovannelli

Scorcio da via del Pozzo -
Fronte meridionale

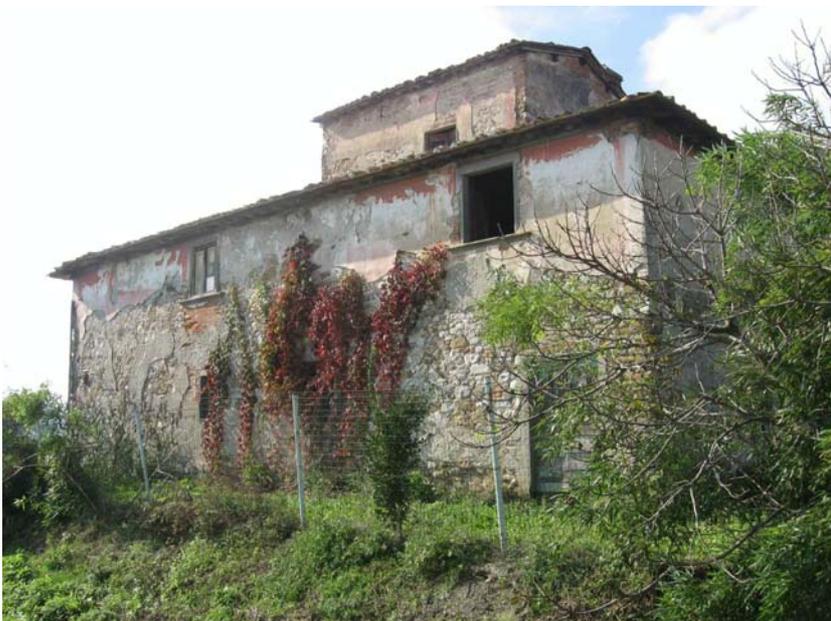
Casa Giovannelli

Scorcio da pertinenza -
Fronte meridionale

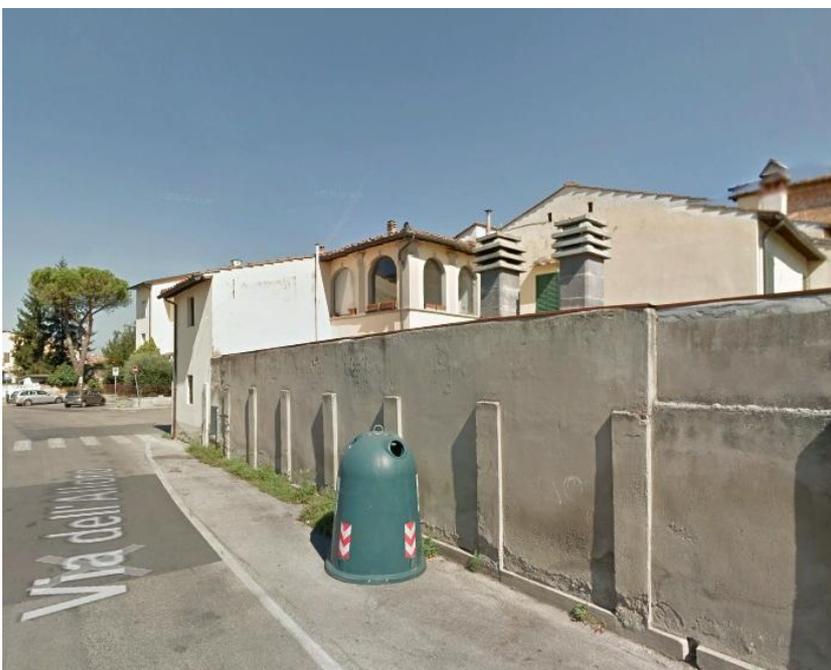
**Chiesa di San Martino
a Paperino**

FINITURA FACCIATA	Pregio : -
	Degrado : presenza di patina biologica e risalita capillare con distacco e mancanza di intonaco
BASAMENTO	Pregio : -
	Degrado : presenza di patina biologica e risalita capillare con distacco e mancanza di intonaco

Degrado delle finiture : Basso

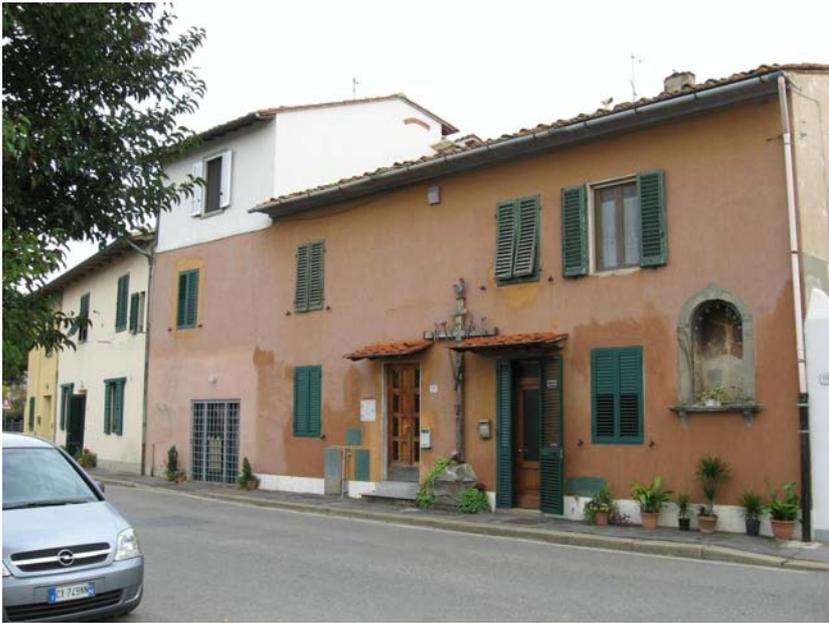
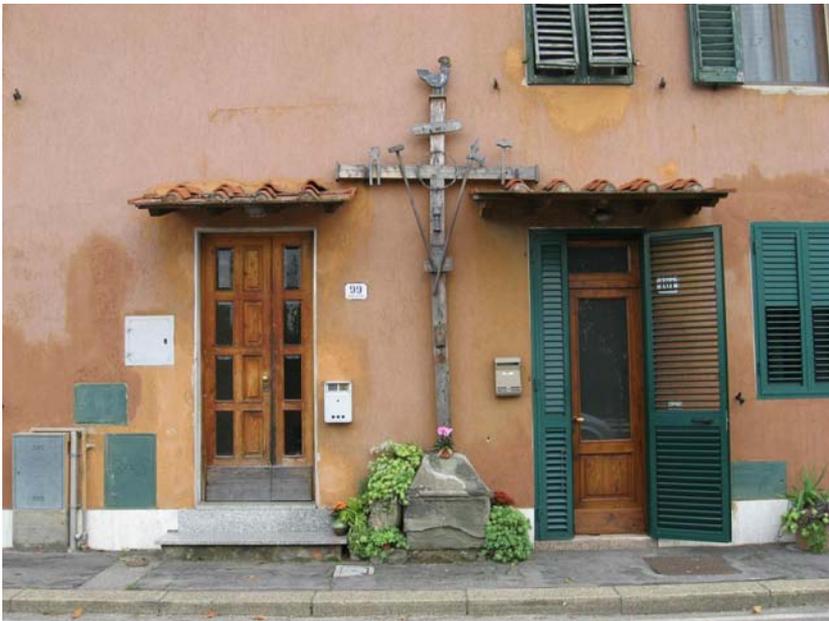
Casa Gori

FINITURA FACCIATA *Pregio :* -
Degrado : presenza di macchie e patina biologica con distacco di porzioni di intonaco e rappezzi incongrui

INFISSI *Pregio :* -
Degrado : presenza di infissi deteriorati

Degrado delle finiture : Basso

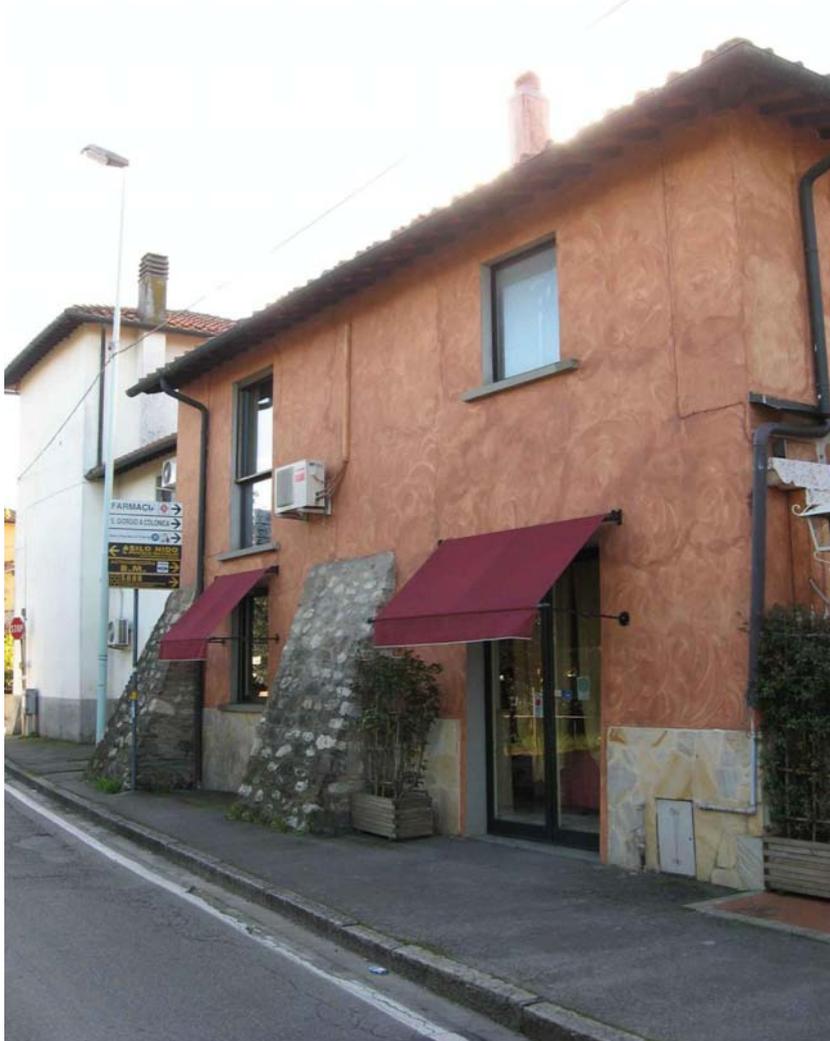
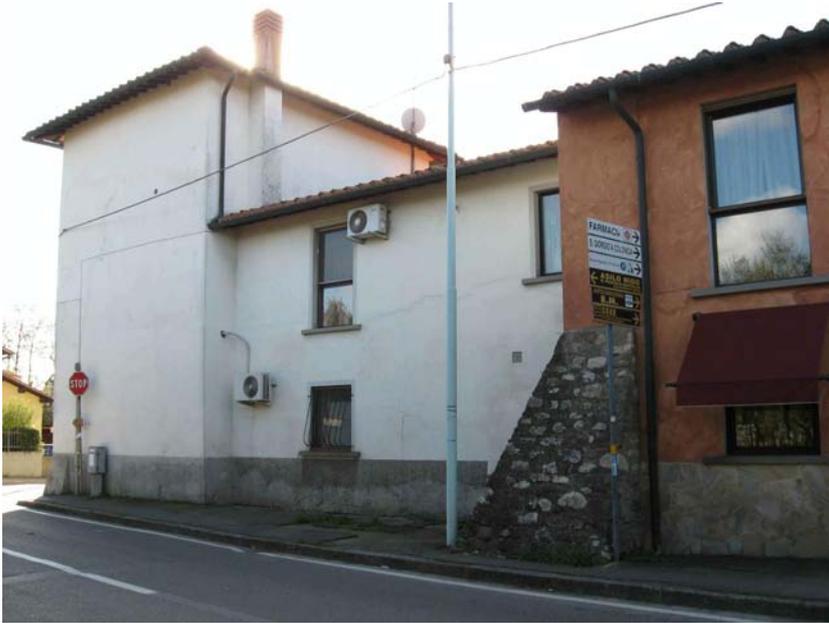
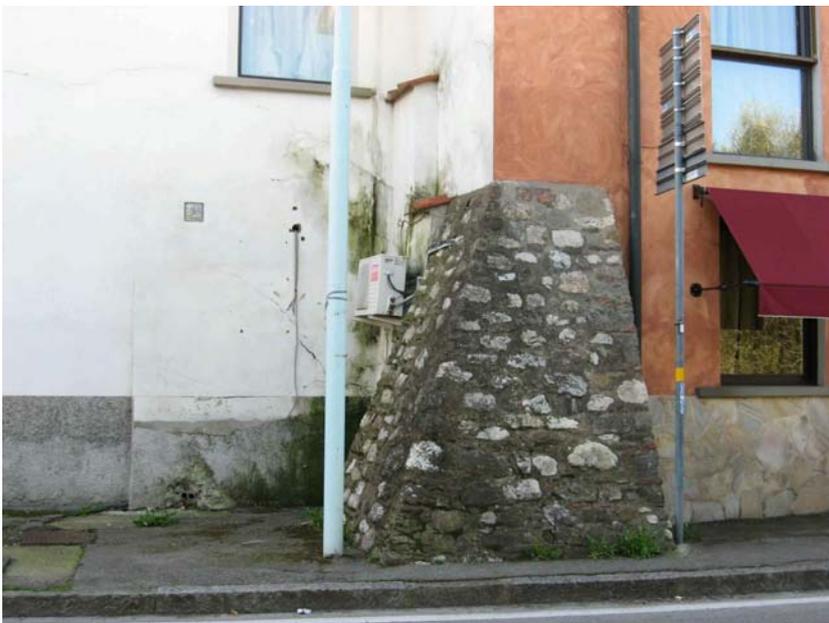
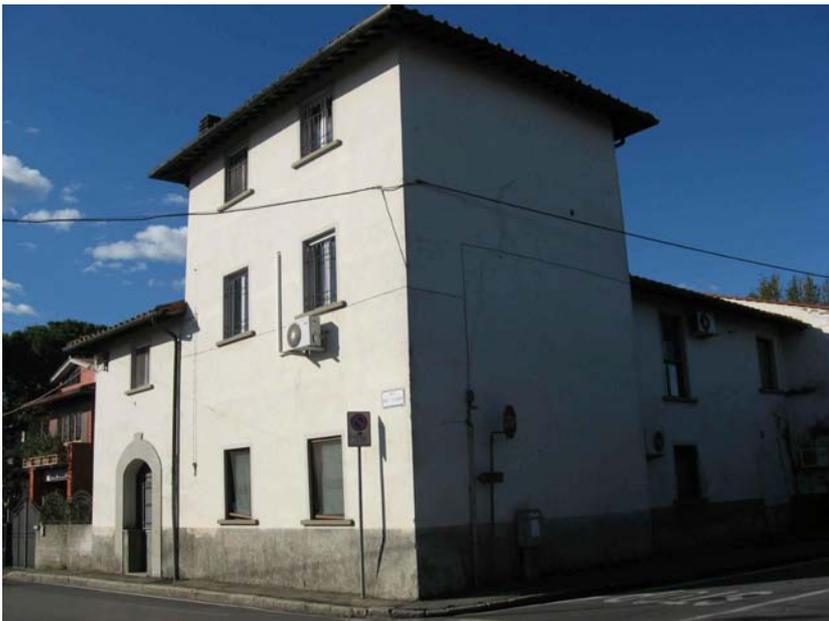
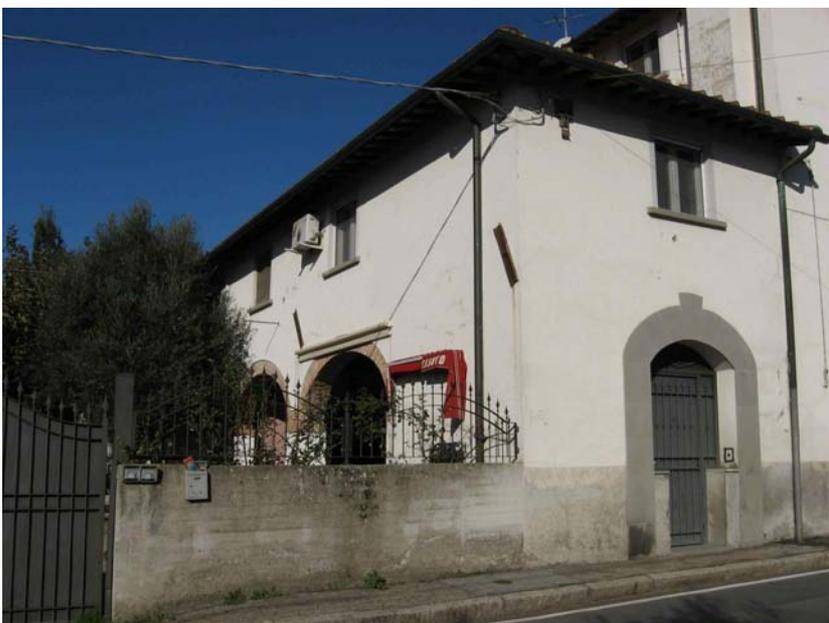
Edificato di matrice storica

FINITURA FACCIATA **Pregio :** -
Degrado : presenza di patina biologica e deposito superficiale

BASAMENTO **Pregio :** -
Degrado : presenza di patina biologica

Degrado delle finiture : Basso

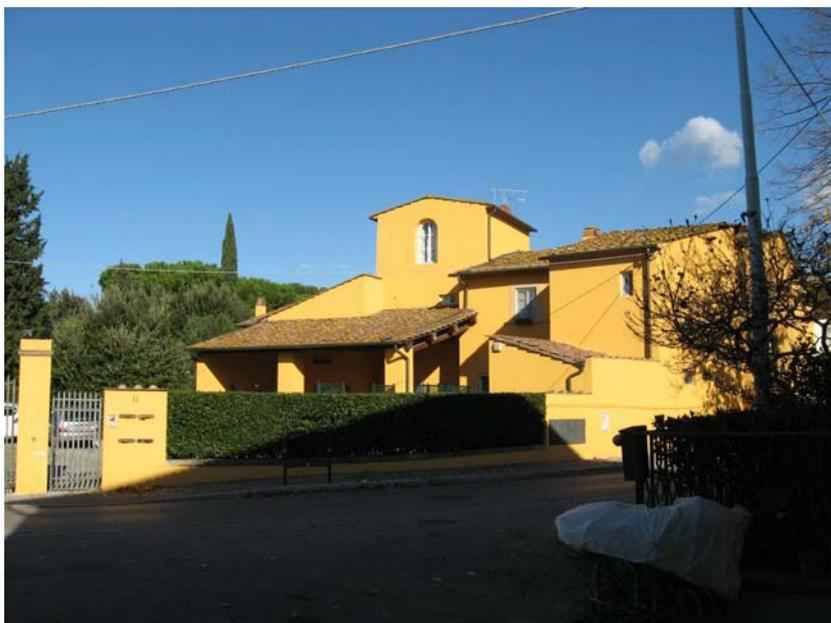
Poderino di Aiolo

Pianta con veduta a volo di uccello

Degrado strutturale : Nullo

Degrado delle finiture : Nullo

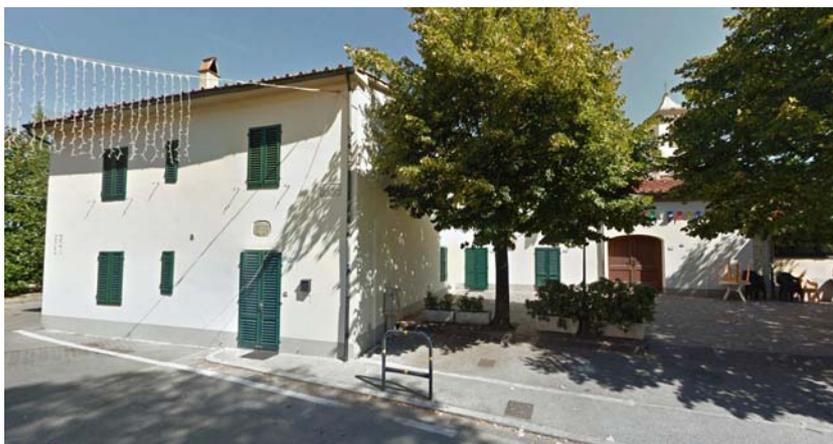
**Chiesa di Santa Maria
a Colonica**

Degrado strutturale : Nullo

Degrado delle finiture : Nullo

Scorcio da via del
Campostino a Santa
Maria a Colonica - Fronte
meridionale del
complesso parrocchiale

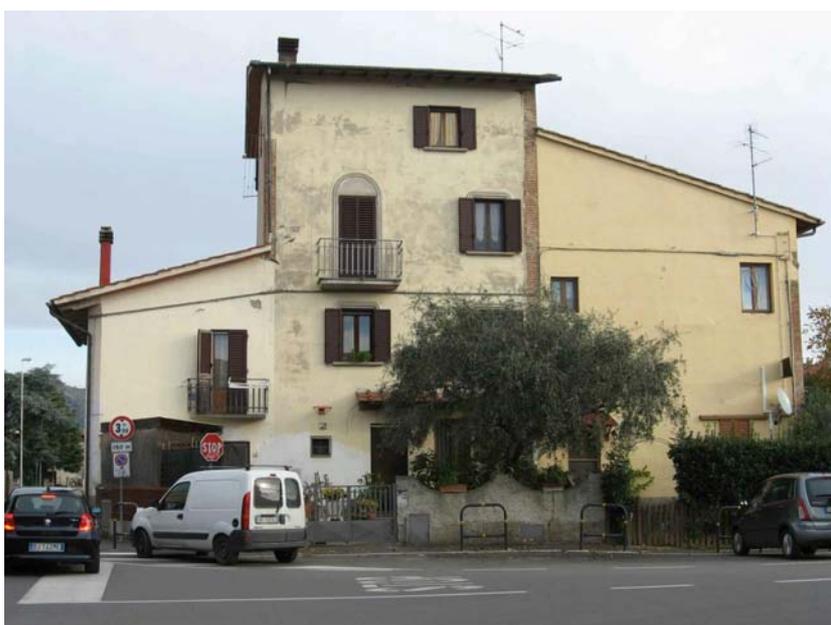
Edificio di matrice storica

FINITURA FACCIATA	Pregio :	-
	Degrado :	presenza di macchie e patina biologica con distacco e mancanza di intonaco e rappezzi incongrui
INGRESSI, RECINZIONI	Pregio :	-
	Degrado :	elementi incongrui e non omogenei
BASAMENTO	Pregio :	-
	Degrado :	presenza di patina biologica e risalita capillare
INFISSI	Pregio :	-
	Degrado :	presenza di infissi deteriorati
Insegne :		incongruo

Scorcio da via
Campostino di Santa
Maria a Colonica - Fronte
meridionale

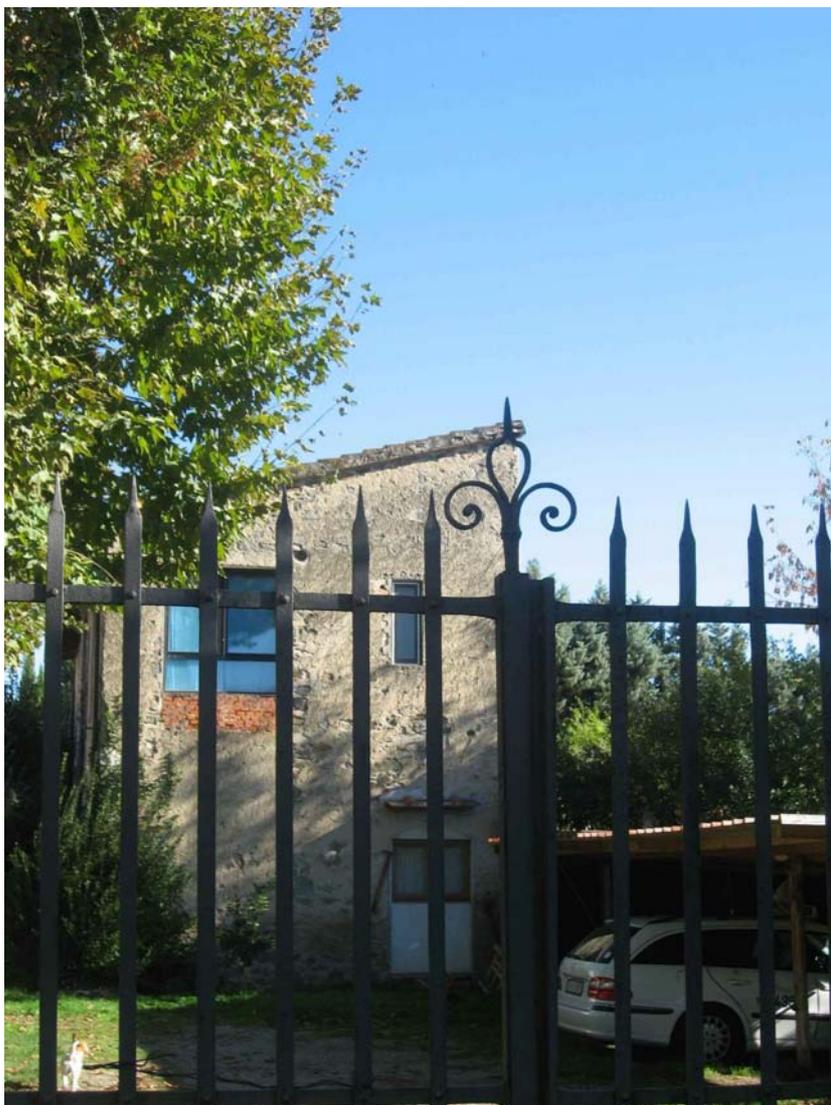
Guanto II

Degrado strutturale : Nullo

Degrado delle finiture : Basso

Scorcio da viabilità di servizio - Fronte sud

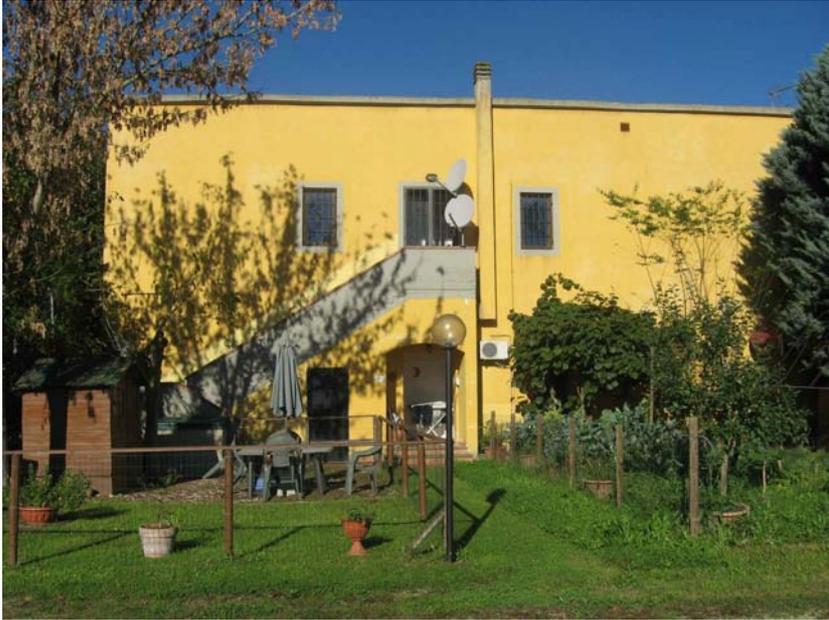
Guanto II

Scorcio da viabilità di servizio - Fronte est

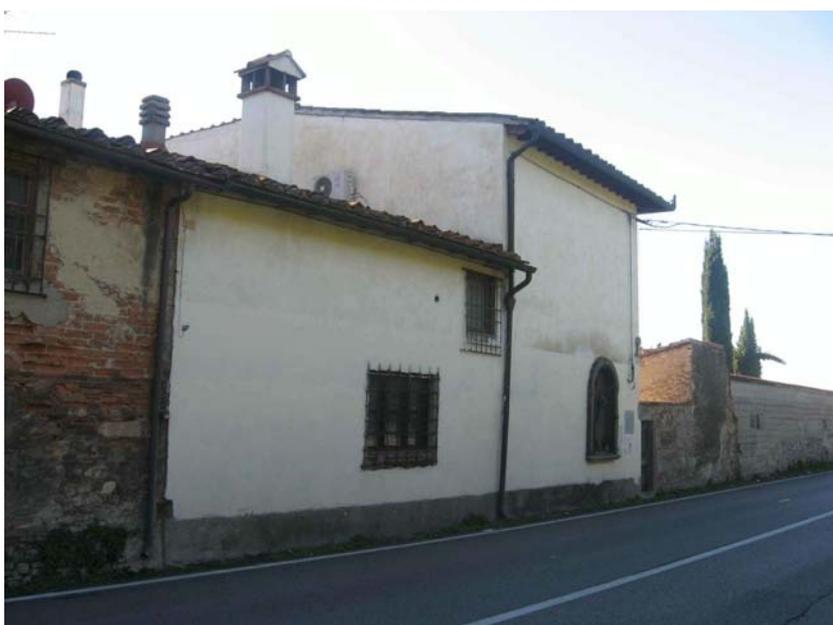
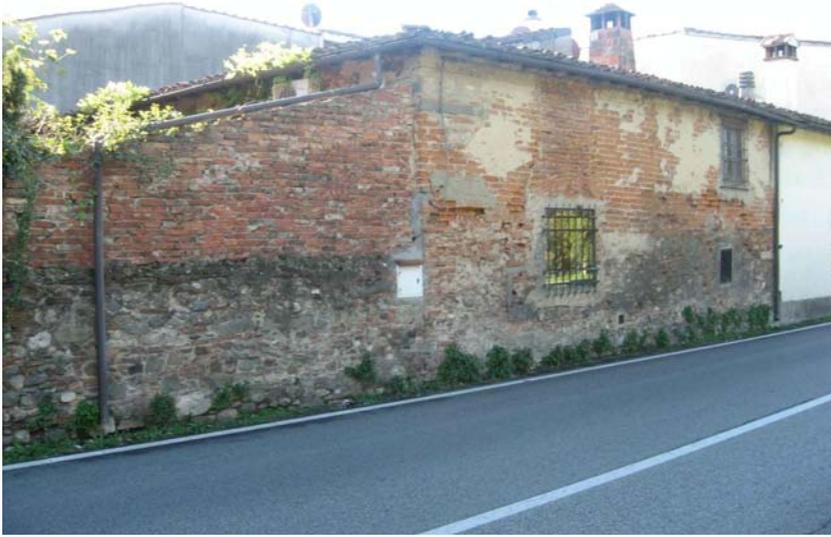
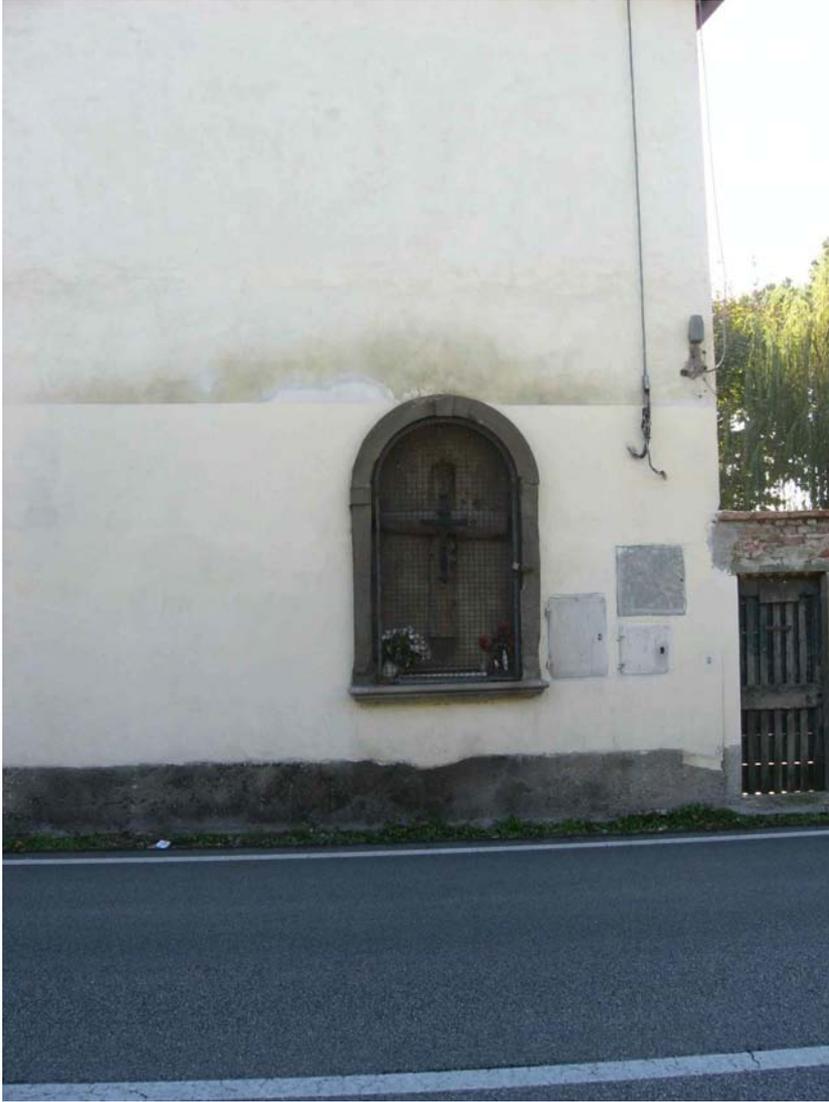
FINITURA FACCIATA	Pregio : - Degrado : presenza di macchie e patina biologica con distacco e mancanza di intonaco
INGRESSI, RECINZIONI	Pregio : - Degrado : presenza di macchie e patina biologica con distacco e mancanza di intonaco
BASAMENTO	Pregio : - Degrado : presenza di patina biologica e di vegetazione
CORNICI	Pregio : - Degrado : esfoliazione della pietra
MANTO DI COPERTURA	Pregio : - Degrado : mancanza di porzione di copertura
INFISSI	Pregio : - Degrado : presenza di infissi deteriorati
Elementi tecnologici incompatibili :	cavi elettrici e altra impiantistica a vista
Superfetazioni :	presenza di superfetazione nell'area pertinenziale

Degrado strutturale : Basso

Degrado delle finiture : Medio
