## EDIFICI DI VALORE STORICO TESTIMONIALE

Schede Conoscitive  
UTOE 2 - parte 4

## UTOE 2 – parte 4 (da 2\_41 a 2\_56)

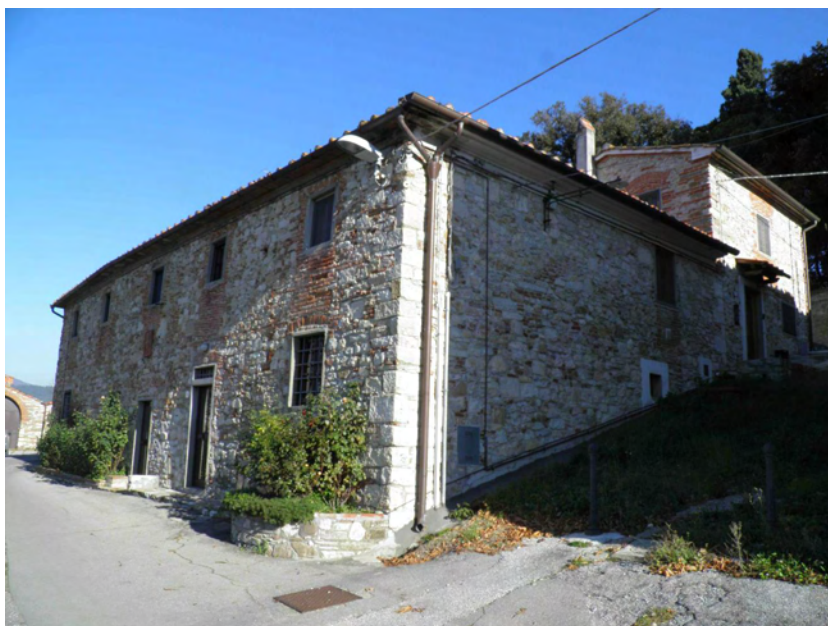
**Borgo di Filettole -  
Edificio di via di  
Carteano 18**

Scorcio da via di Carteano  
- Fronte occidentale

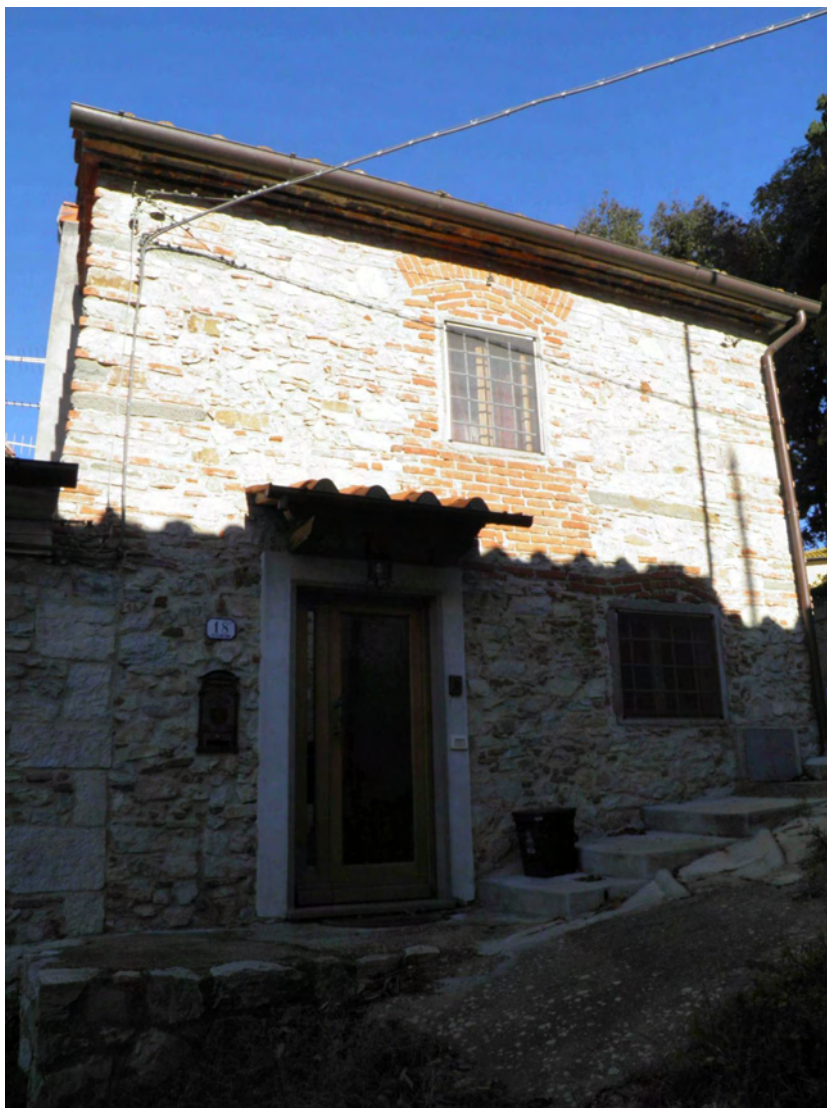
**Borgo di Filettole -  
Edificio di via di  
Carteano, 18**

Dettaglio - Fronte  
meridionale del corpo di  
fabbrica affacciato sulla  
discesa

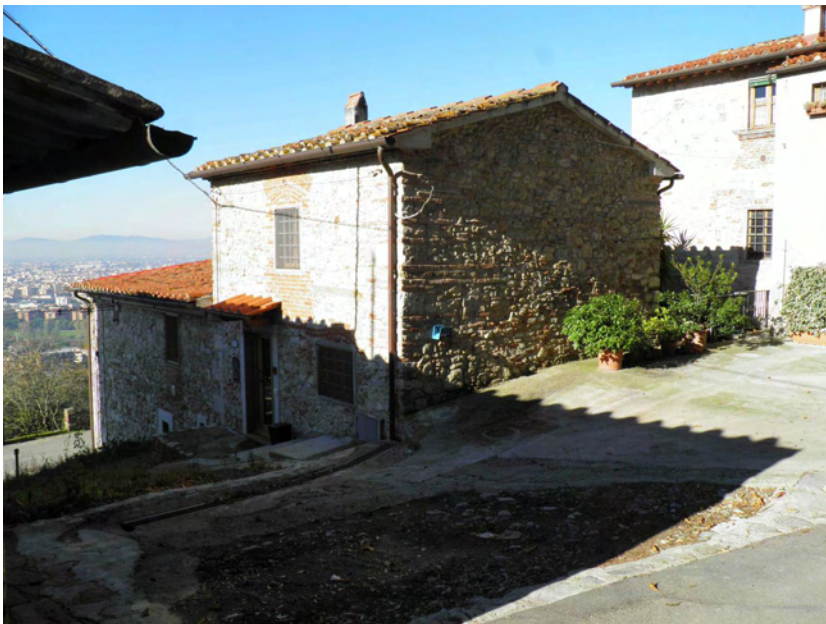
**Borgo di Filettole -  
Edificio di via di  
Carteano 18**

Scorcio dalla corte -  
Fronti meridionale ed  
occidentale

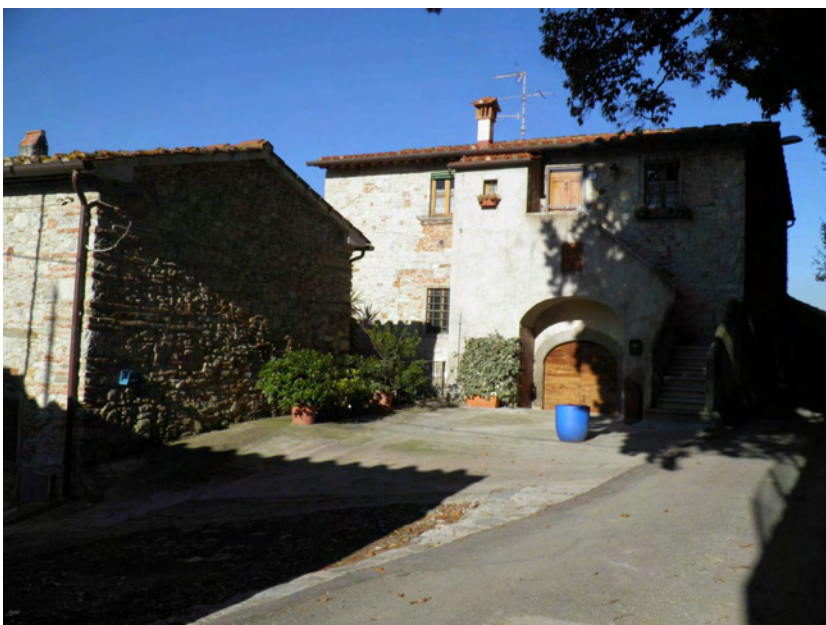
**Borgo di Filettole -  
Edificio di via di  
Carteano 18**

Scorcio dalla corte -  
Fronti meridionale ed  
occidentale

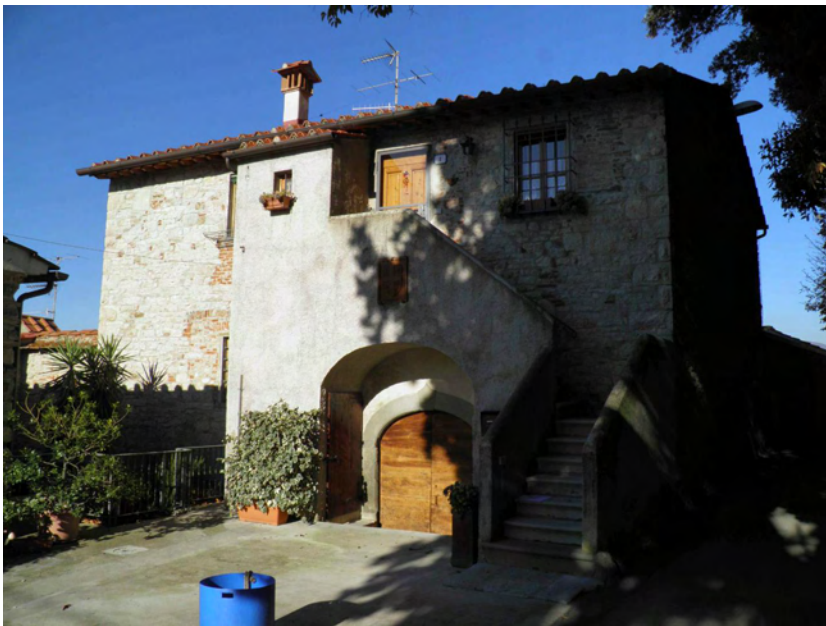
**Borgo di Filettole -  
Edificio di via di  
Carteano 18**

Dettaglio - Scorcio dalla  
corte - Fronte orientale  
del corpo di fabbrica  
sommitale

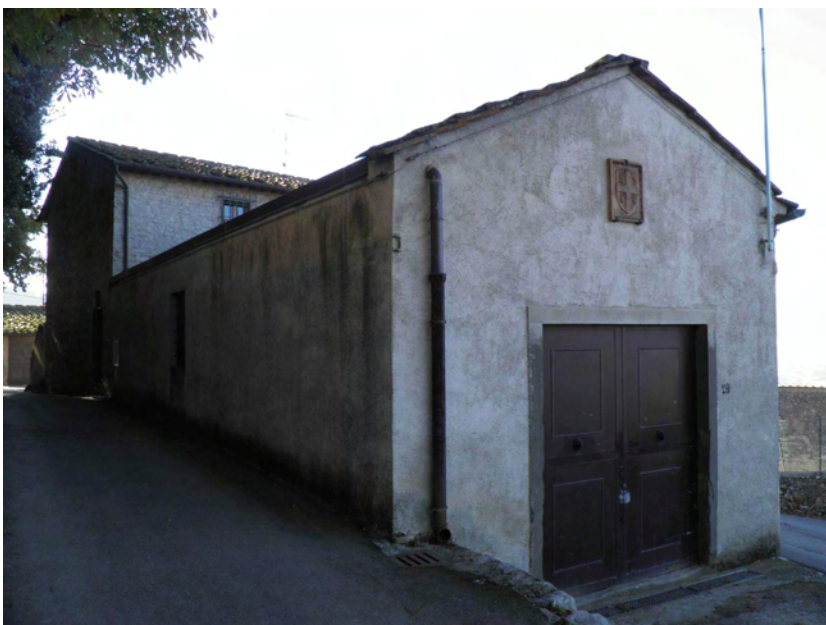
**Borgo di Filettole -  
Edificio di via di  
Carteano 18**

Scorcio da via di Carteano  
- Fronte settentrionale  
del corpo di fabbrica nord

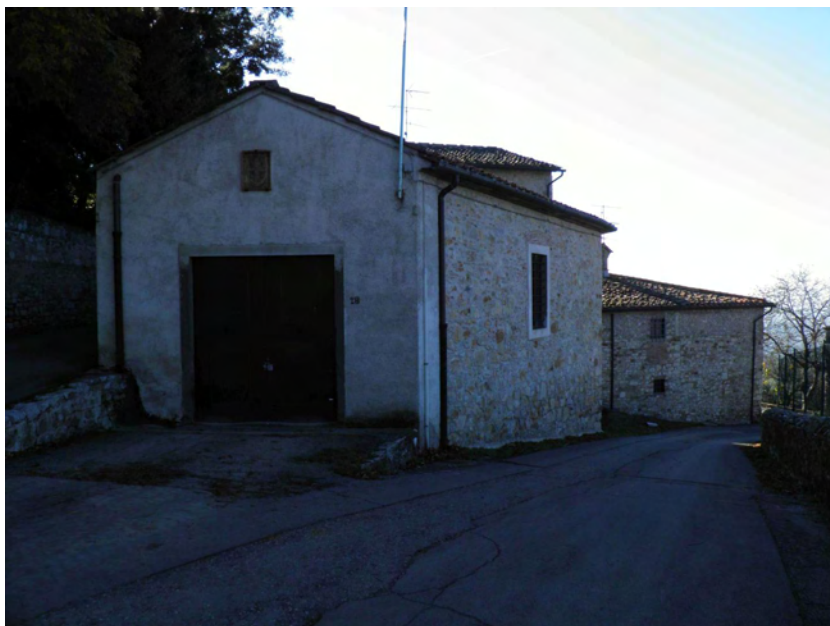
**Borgo di Filettole -  
Edificio di via di  
Carteano 18**

Scorcio da via di Carteano  
- Fronte settentrionale  
del corpo di fabbrica nord

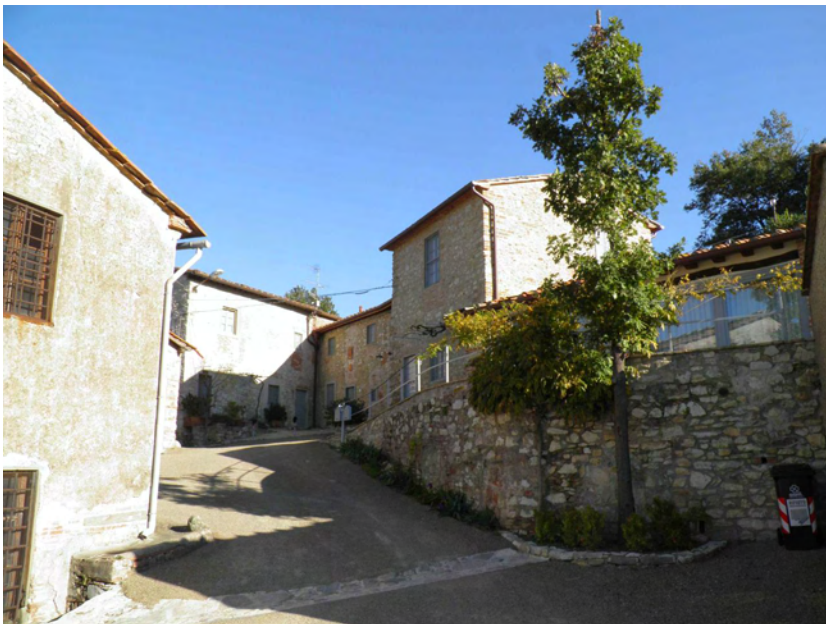
### **Fattoria della Terrazza**

Scorcio dalla piazza -  
Fronti occidentali

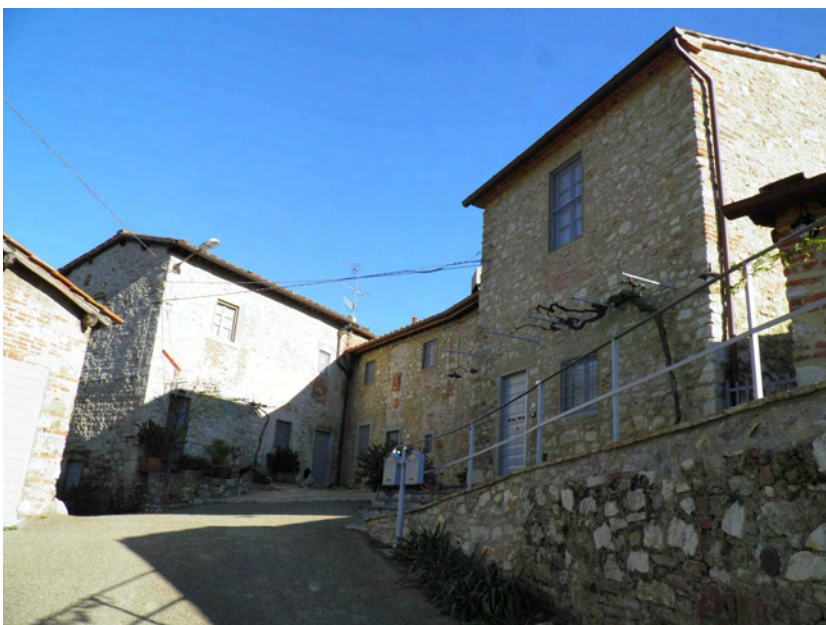
### **Fattoria della Terrazza**

Scorcio dalla piazza -  
Fronti occidentali

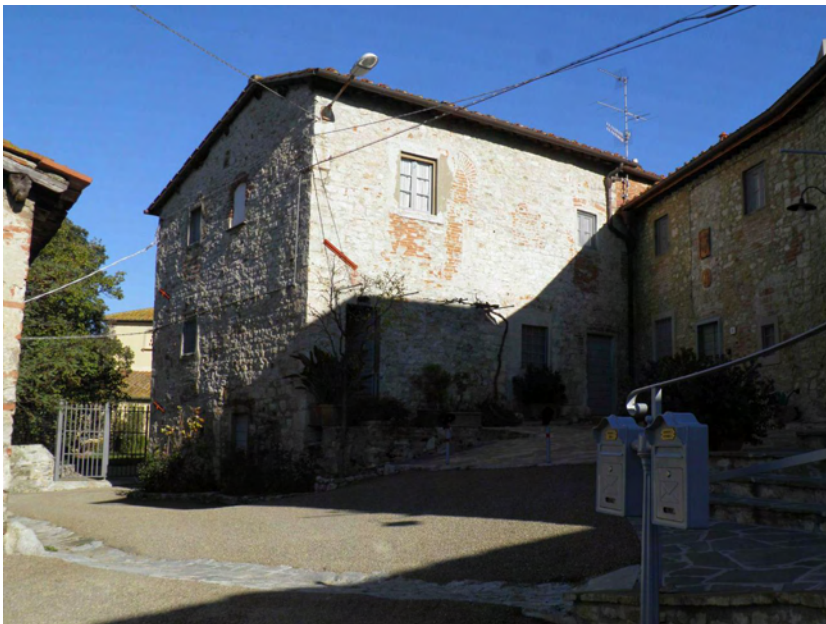
### **Fattoria della Terrazza**

Dettaglio - Fabbricato  
ovest

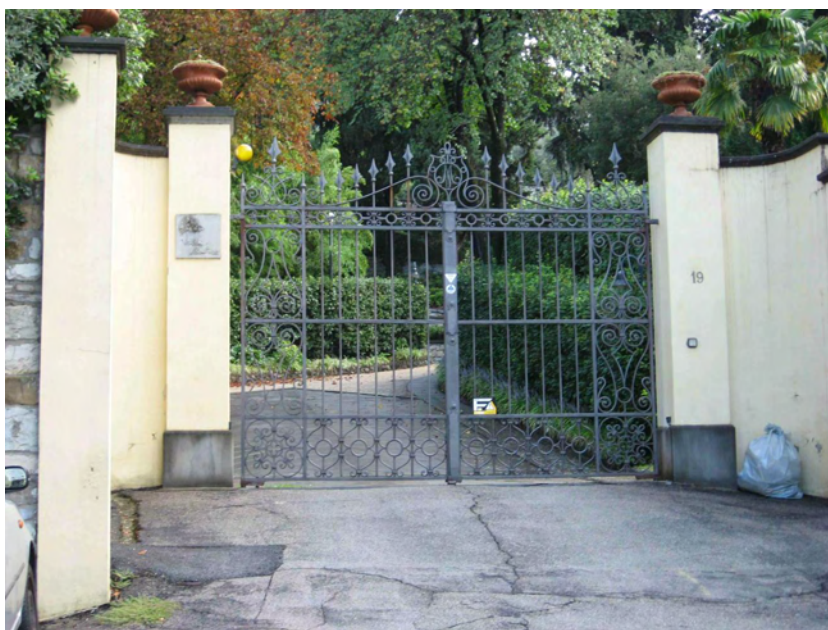
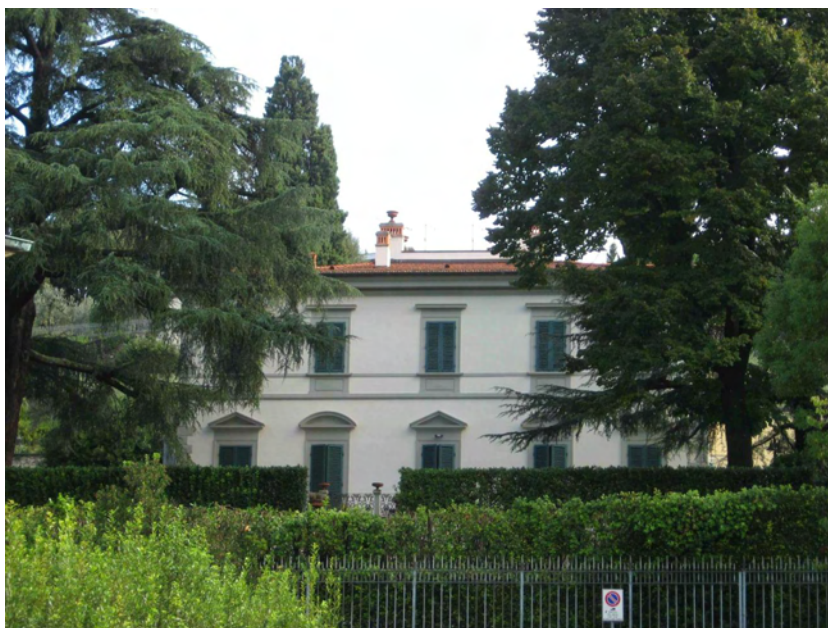
**Degrado strutturale :** Nullo

**Degrado delle finiture :** Nullo

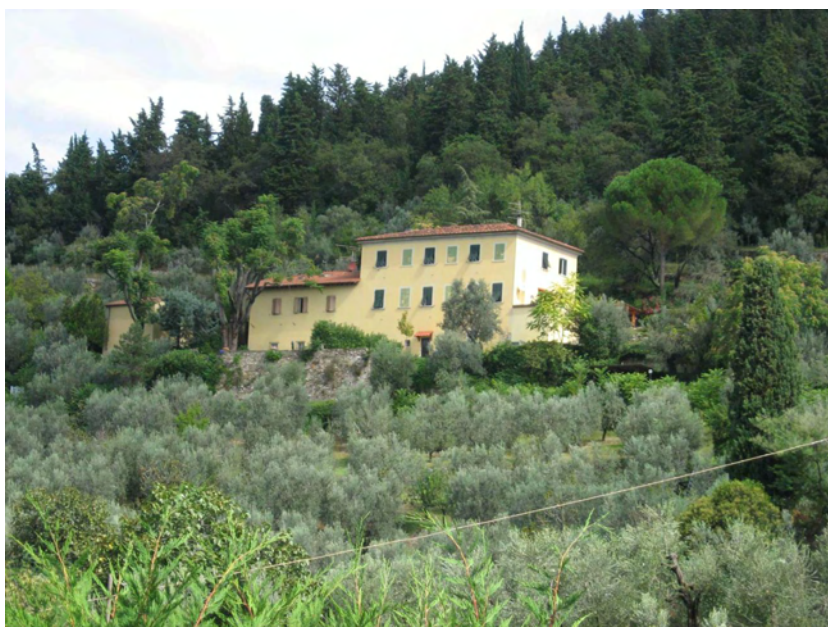
#### **Villa Guasti**

**Degrado strutturale :**    Nullo  
**Degrado delle finiture :** Basso

Vista dal basso - Fronte  
sud-occidentale

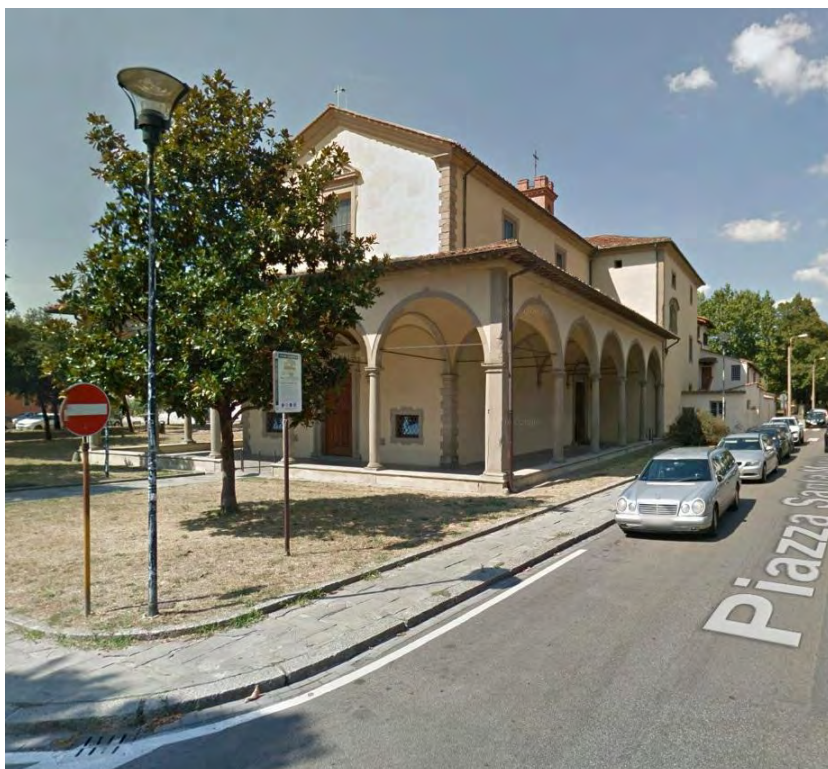
### Chiesa di Santa Maria della Pietà

**Degrado strutturale :** Nullo

**Degrado delle finiture :** Nullo

Scorcio da piazza di Santa Maria della Pietà - Fronti meridionale ed orientale

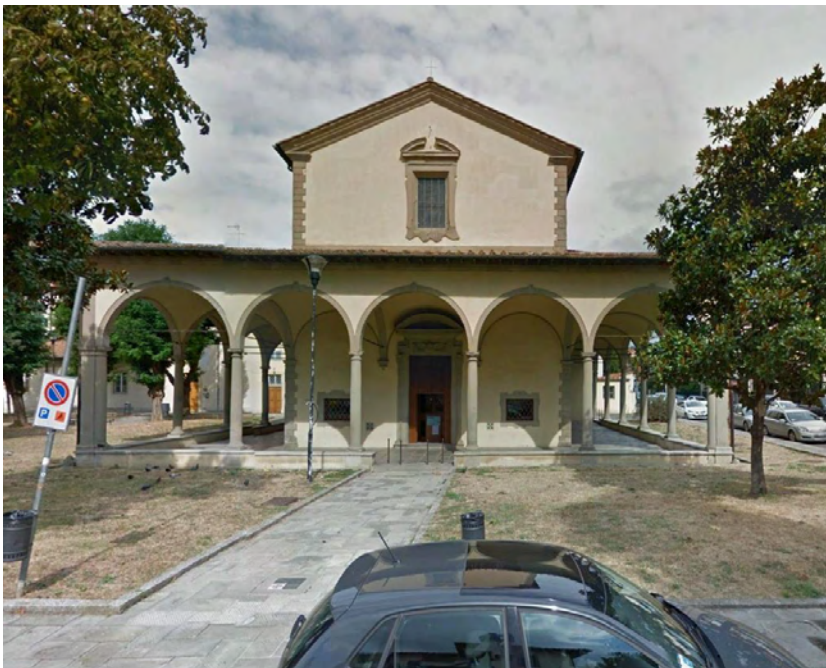
### **Chiesa di Santa Maria della Pietà**

Scorcio da piazza di Santa Maria della Pietà - Fronte principale (meridionale)

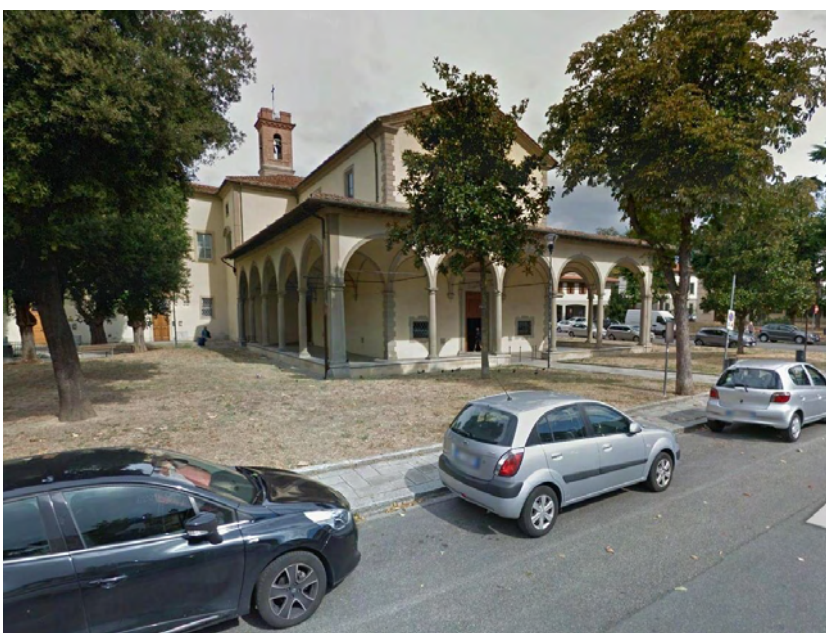
### **Chiesa di Santa Maria della Pietà**

Scorcio da piazza di Santa Maria della Pietà - Fronti meridionale ed occidentale

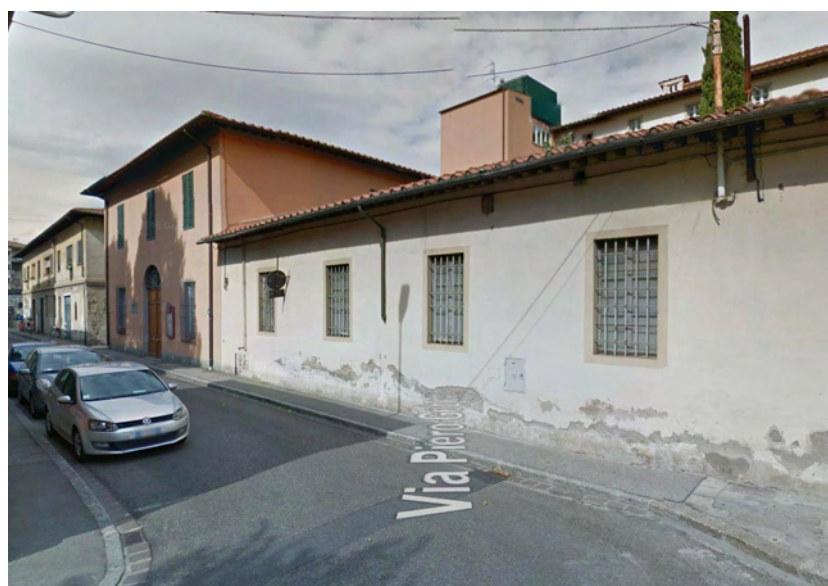
**Convento di Santa  
Maria della Pietà**

**Degrado** : Intonaco in parte distaccato

Degrado strutturale : Nullo

Degrado delle finiture : Basso

Scorcio da via Gobetti -  
Fronte meridionale

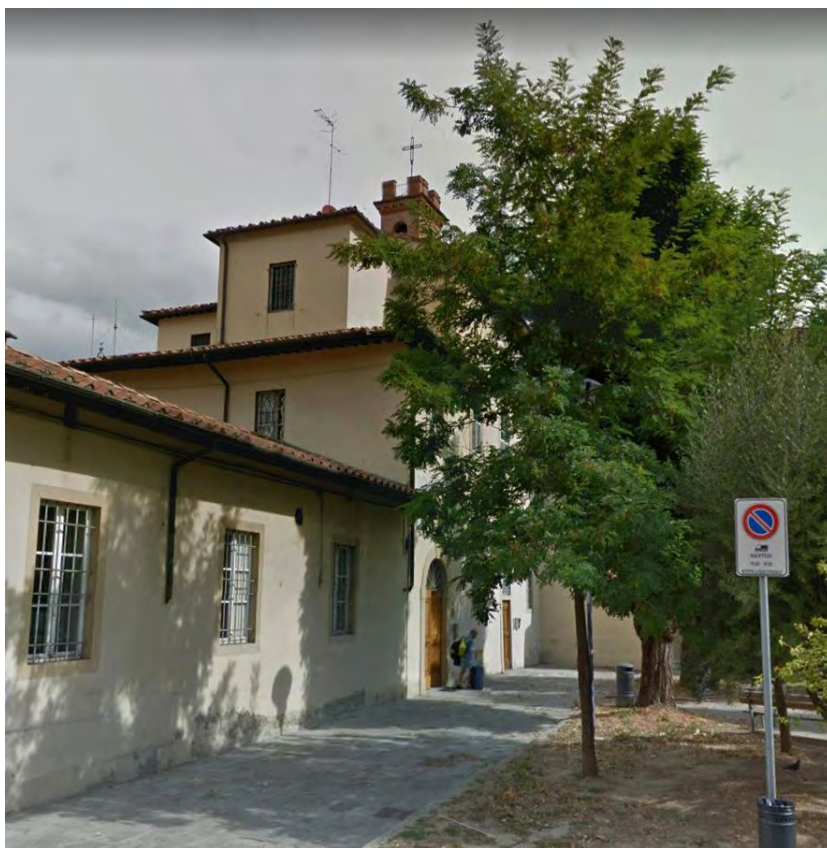
**Chiesa di Santa Maria della Pietà**

**Degrado strutturale :** Nullo

**Degrado delle finiture :** Basso

Scorcio da via Gobetti -  
Fronte meridionale

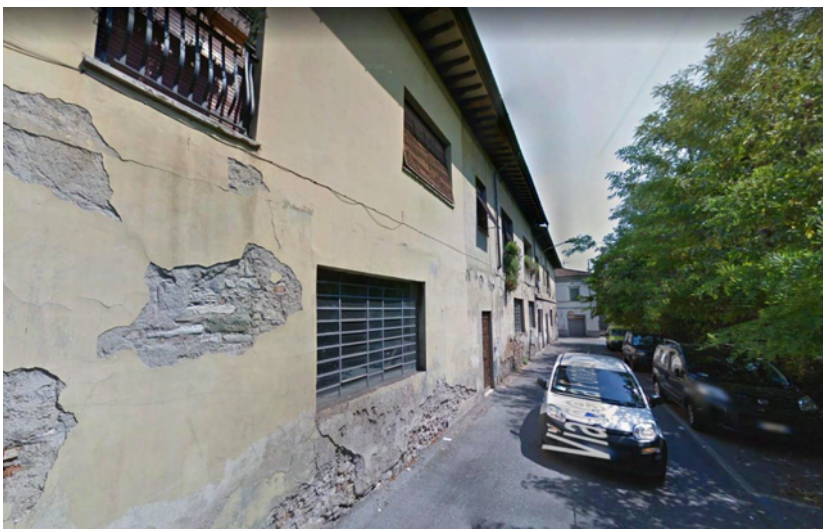
**Ex orfanotrofio  
Magnolfi**

Scorcio da via della  
Fonderia - fronte  
occidentale
