ELABORATO 02.15

**EDIFICI DI VALORE  
STORICO  
TESTIMONIALE**

Schede Conoscitive  
UTOE 3 - parte 4

UTOE 3 – parte 4 (da 3\_103 a 3\_137)

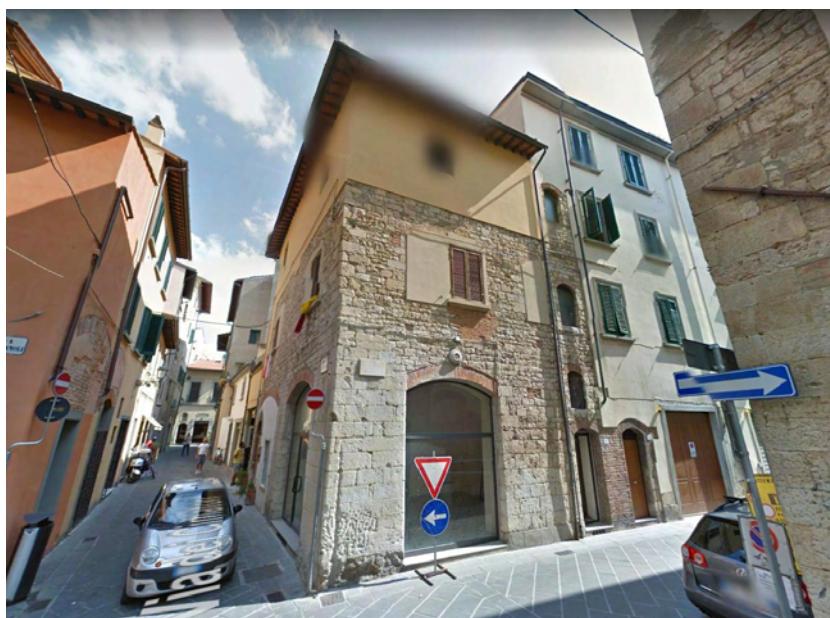
**Edificio in via dei Cimatori**

<b>Degrado strutturale :</b>	Nullo
<b>Degrado delle finiture :</b>	Nullo

Scorcio tra via dei Cimatori e via Settesoldi - Fronte sud-ovest

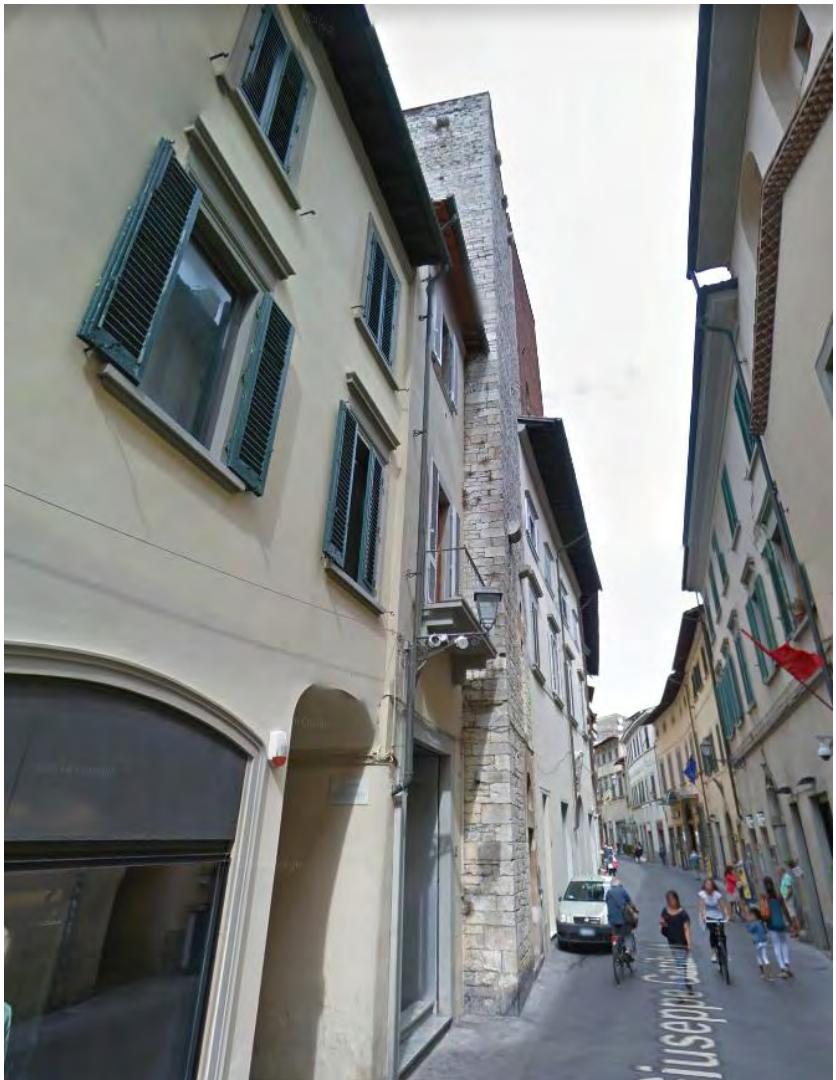
**Palazzetto Diddi e  
Torri**

<b>FINITURA FACCIATA</b>	<b>Pregio :</b> -
	<b>Degrado :</b> mancanza e distacco di porzioni di intonaco
<b>BASAMENTO</b>	<b>Pregio :</b> -
	<b>Degrado :</b> presenza di patina biologica e risalita capillare
<b>CORNICI</b>	<b>Pregio :</b> -
	<b>Degrado :</b> mancanza ed erosione del conglomerato cementizio
<b>INFISSI</b>	<b>Pregio :</b> -
	<b>Degrado :</b> presenza di infissi deteriorati
<b>Insegne :</b>	incongruo
<b>Elementi tecnologici</b>	bocchette, allarmi, cavi a vista, apparecchi di illuminazione
<b>incompatibili :</b>

**Degrado strutturale :** Nullo

**Degrado delle finiture :** Medio

Scorcio da via Giuseppe  
Garibaldi - Fronte  
settentrionale

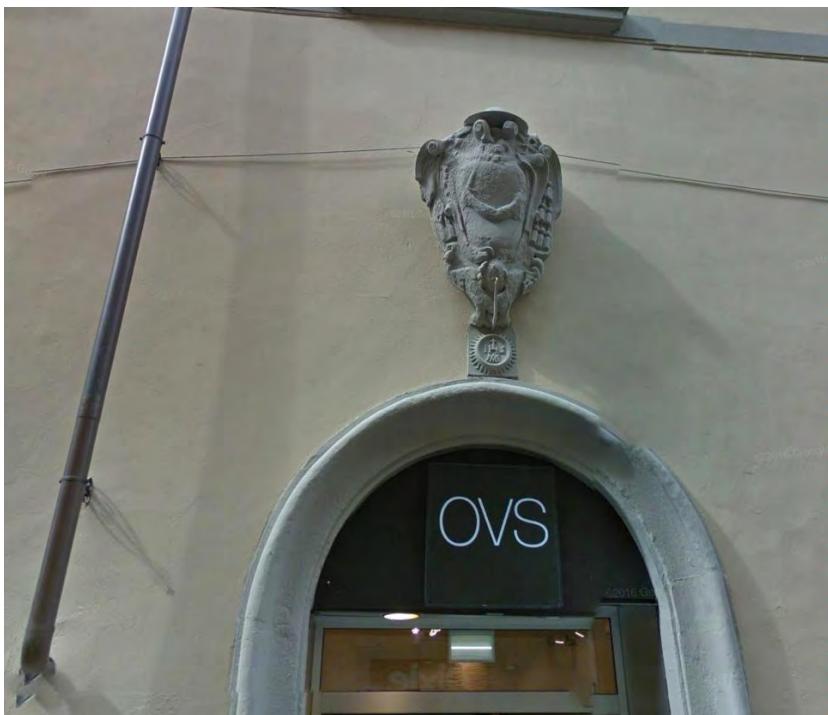
### Palazzetto Diddi e Torri

Dettaglio - Stemma  
lapideo del palazzetto  
Diddi

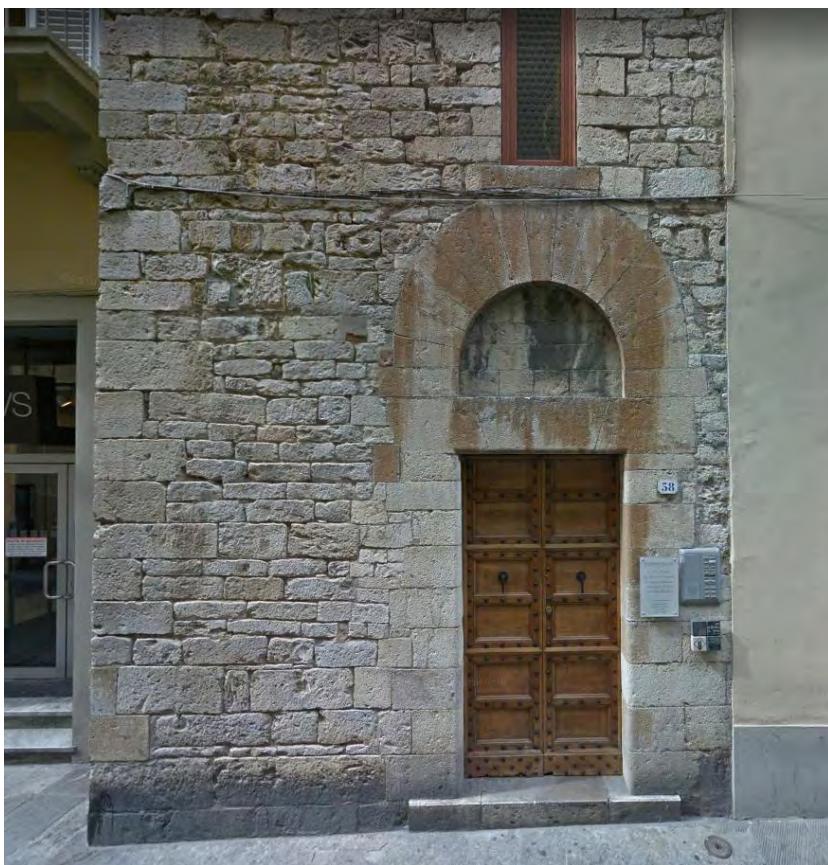
### Palazzetto Diddi e Torri

Dettaglio - Portalino con  
archivolto in alberese  
della torre del XII secolo

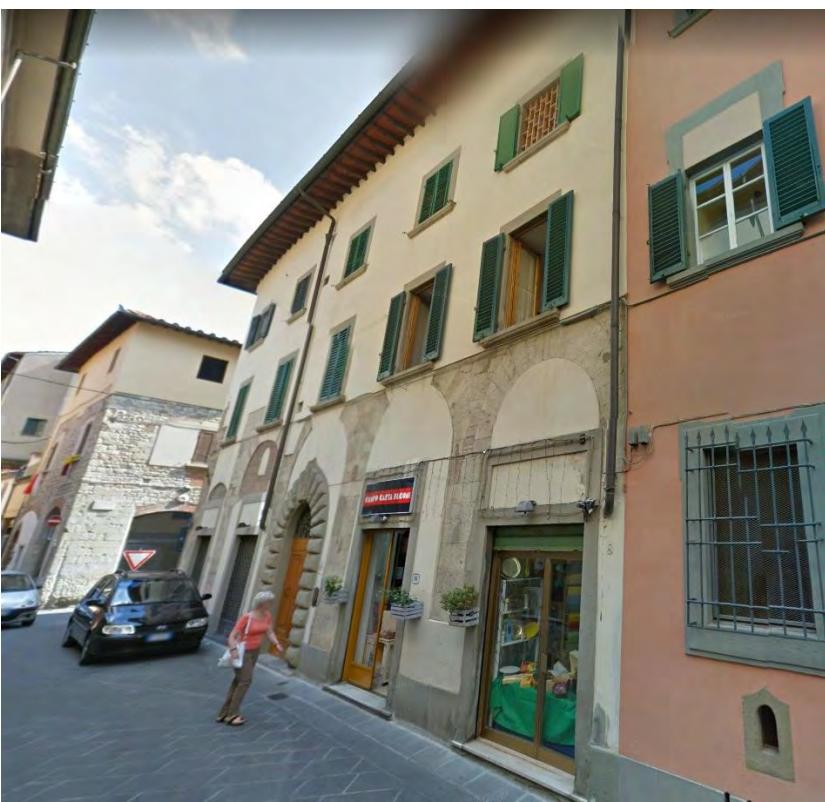
**Edificio in via de' Sei**

<b>FINITURA FACCIA</b>	<i>Pregio :</i>	-
	<i>Degrado :</i>	presenza di rappezzo incongruo
<b>BASAMENTO</b>	<i>Pregio :</i>	-
	<i>Degrado :</i>	presenza di patina biologica e risalita capillare
<b>Elementi tecnologici</b>	cavi a vista, apparecchi di illuminazione	
<b>incompatibili :</b>		
<b>Terrazze Incongrue :</b>	presenza di terrazza in copertura

**Degrado strutturale :** Nullo

**Degrado delle finiture :** Nullo

Scorcio da via de' Sei -  
Fronte ovest

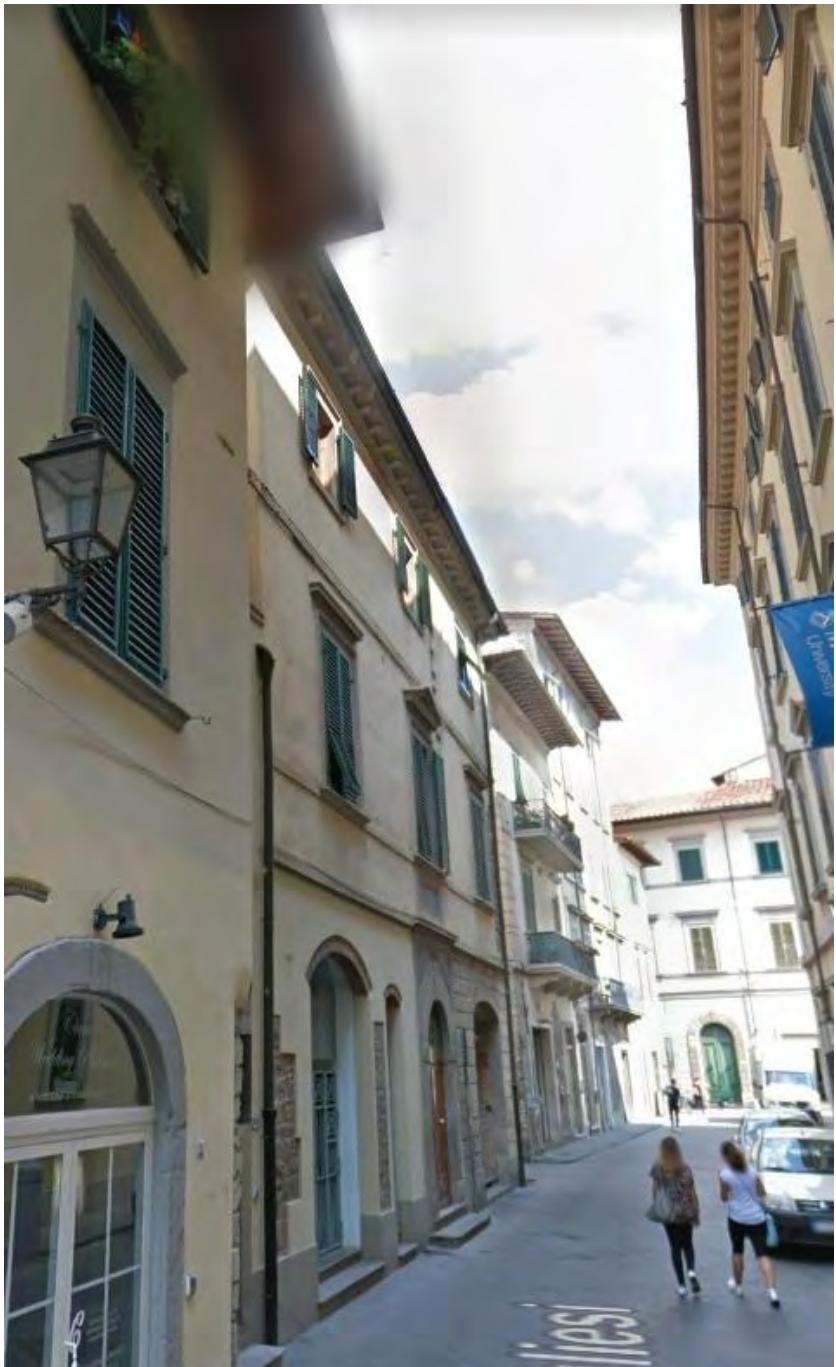
**Edificio in via Pugliesi**

<b>FINITURA FACCIA</b>	<b>Pregio :</b> -
	<b>Degrado :</b> presenza di risalita capillare
<b>BASAMENTO</b>	<b>Pregio :</b> -
	<b>Degrado :</b> presenza di patina biologica e risalita capillare
<b>CORNICI</b>	<b>Pregio :</b> -
	<b>Degrado :</b> presenza di deposito superficiale ed erosione di pietra e conglomerato cementizio
<b>Insegne :</b>	incongruo
<b>Elementi tecnologici</b>	bocchette, allarmi, cavi a vista, apparecchi di illuminazione
<b>incompatibili :</b>

<b>Degrado strutturale :</b>	Nullo
<b>Degrado delle finiture :</b>	Basso

Scorcio da via Pugliesi -  
Fronte est

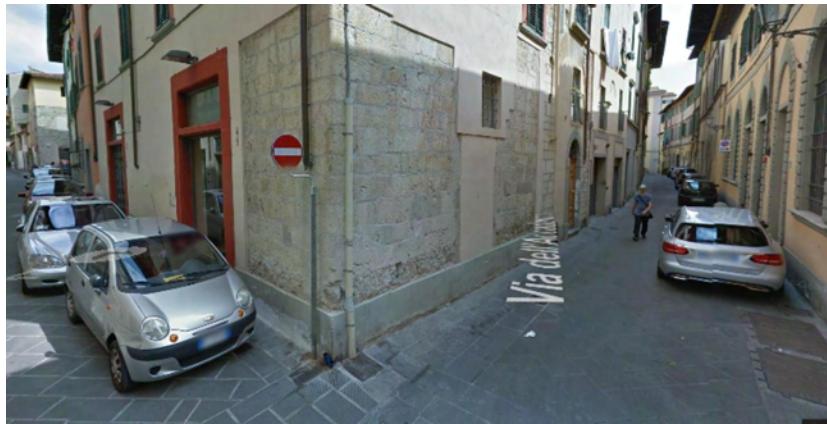
**Edificio in via dell'Accademia**

<b>Degrado strutturale :</b>	Nullo
<b>Degrado delle finiture :</b>	Nullo

Scorcio da via dell'Accademia - Fronte sud-ovest

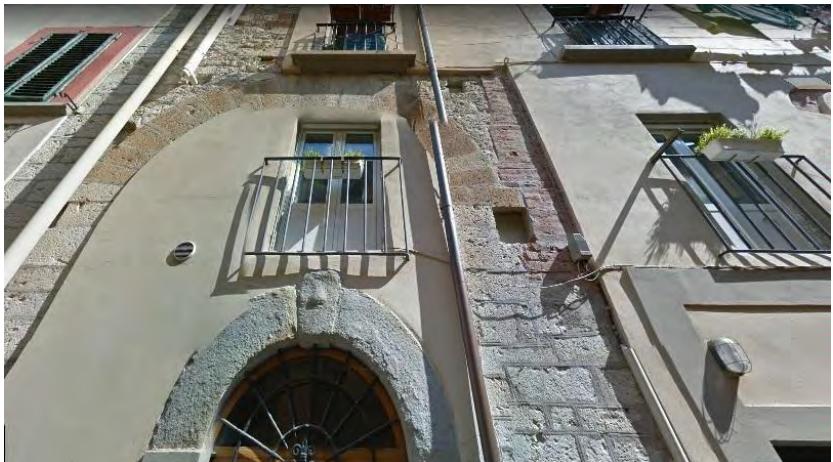
**Palazzo in via  
dell'Accademia**

Scorcio da via  
dell'Accademia - Fronte  
sud

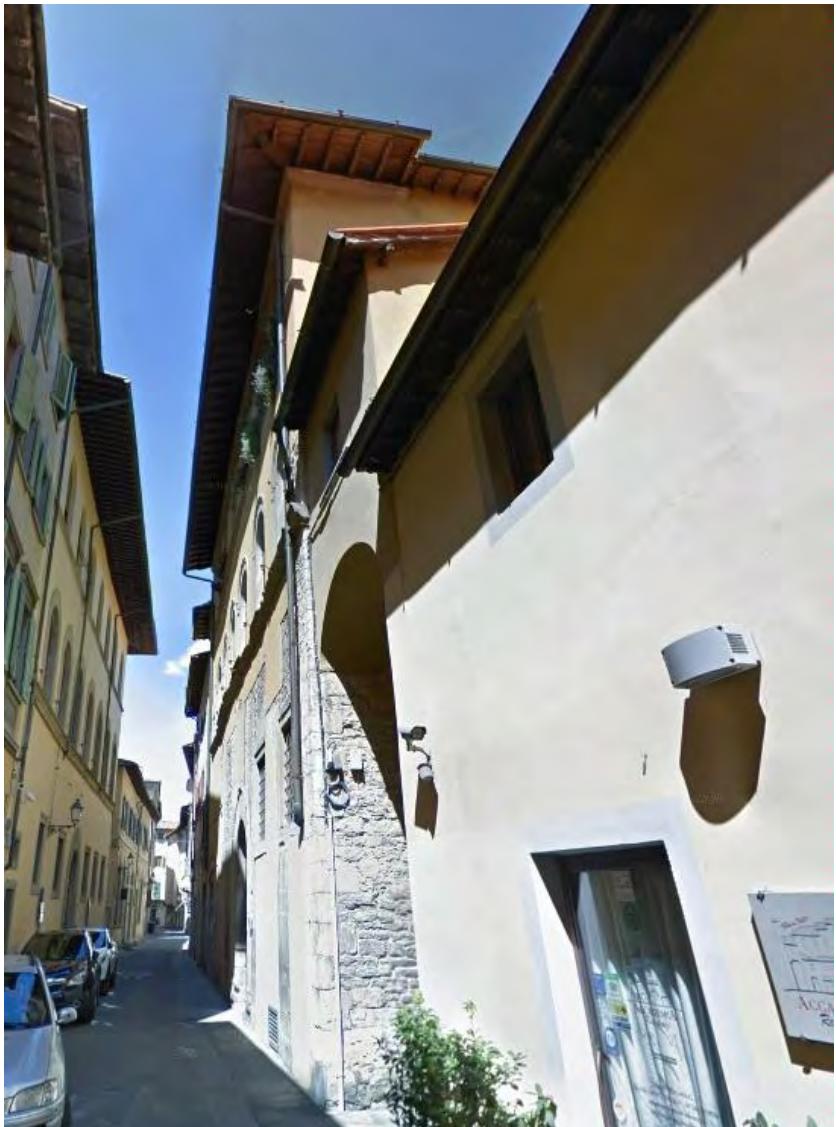
**Palazzo Inghirami poi  
Faini (Antico Oratorio)**

<b>FINITURA FACCIATA</b>	<i>Precio :</i> -
	<i>Degrado :</i> presenza di patina biologica e deposito superficiale
<b>BASAMENTO</b>	<i>Precio :</i> -
	<i>Degrado :</i> presenza di patina biologica e risalita capillare
<b>MARCADAVANZALE</b>	<i>Precio :</i> -
	<i>Degrado :</i> mancanza di porzione di marcavanzale
<b>CORNICI</b>	<i>Precio :</i> -
	<i>Degrado :</i> mancanza di porzione di cornice
<b>Elementi tecnologici incompatibili :</b>	bocchette

**Degrado strutturale :** Nullo

**Degrado delle finiture :** Basso

Scorcio da via  
dell'Accademia - Fronte  
meridionale

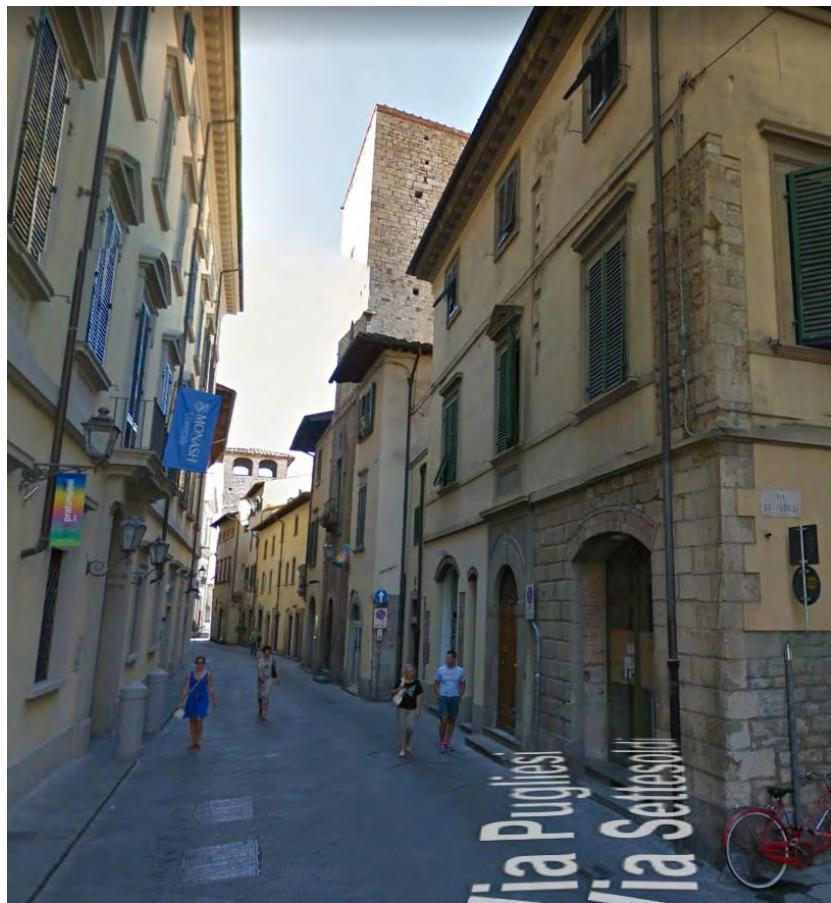
**Torre della Buca**

Degrado strutturale : Nullo

Degrado delle finiture : Basso

Scorcio da via Pugliesi -  
Fronti settentrionale ed  
orientale

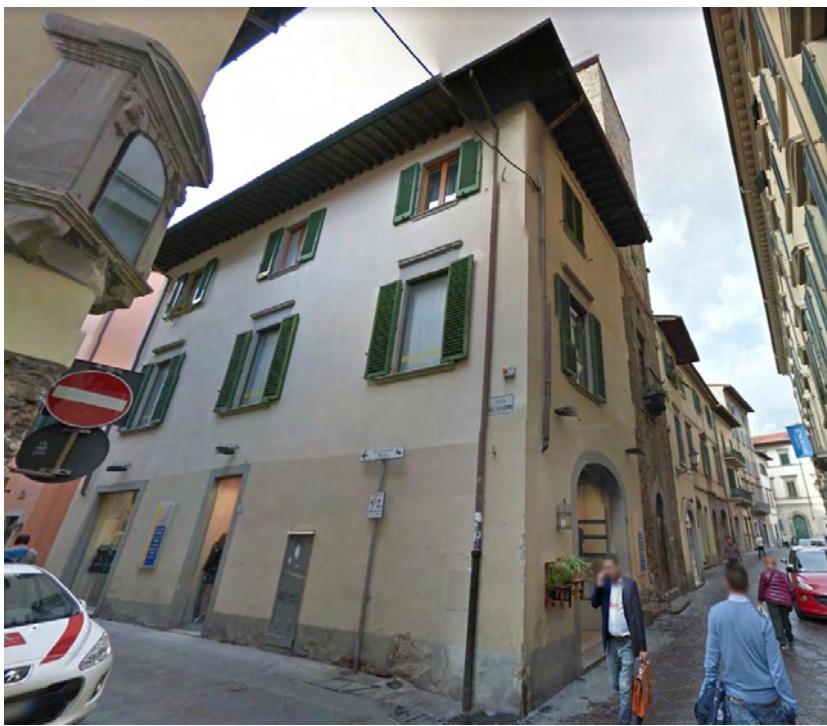
**Torre della Buca**

Scorcio dal vicolo Fior di Vetta - Fronti orientale e meridionale

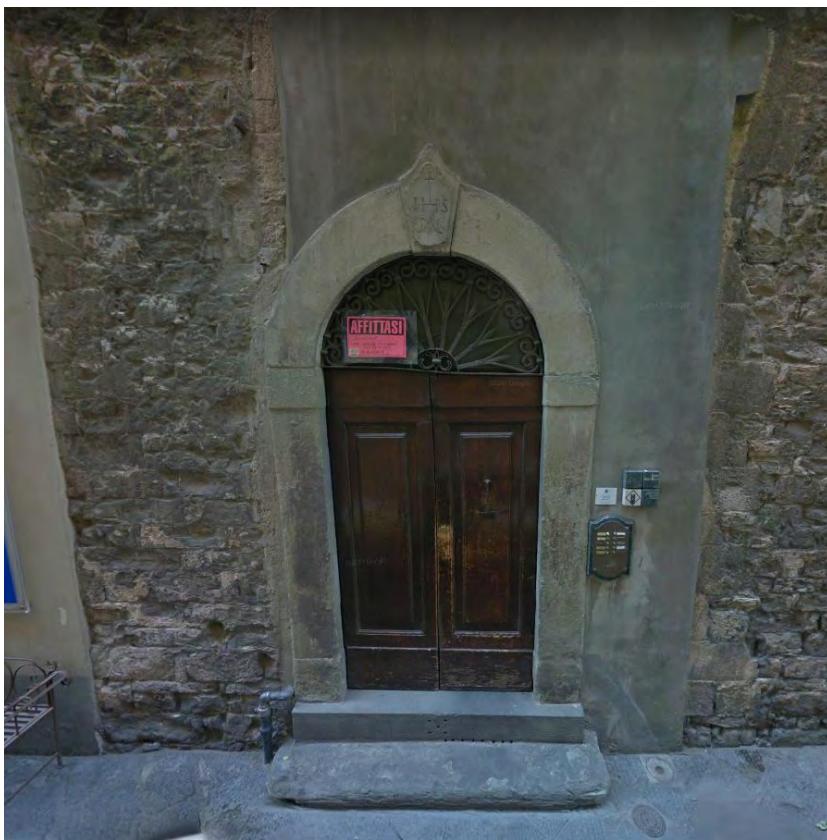
**Torre della Buca**

Dettaglio - Portalino con cornice lapidea

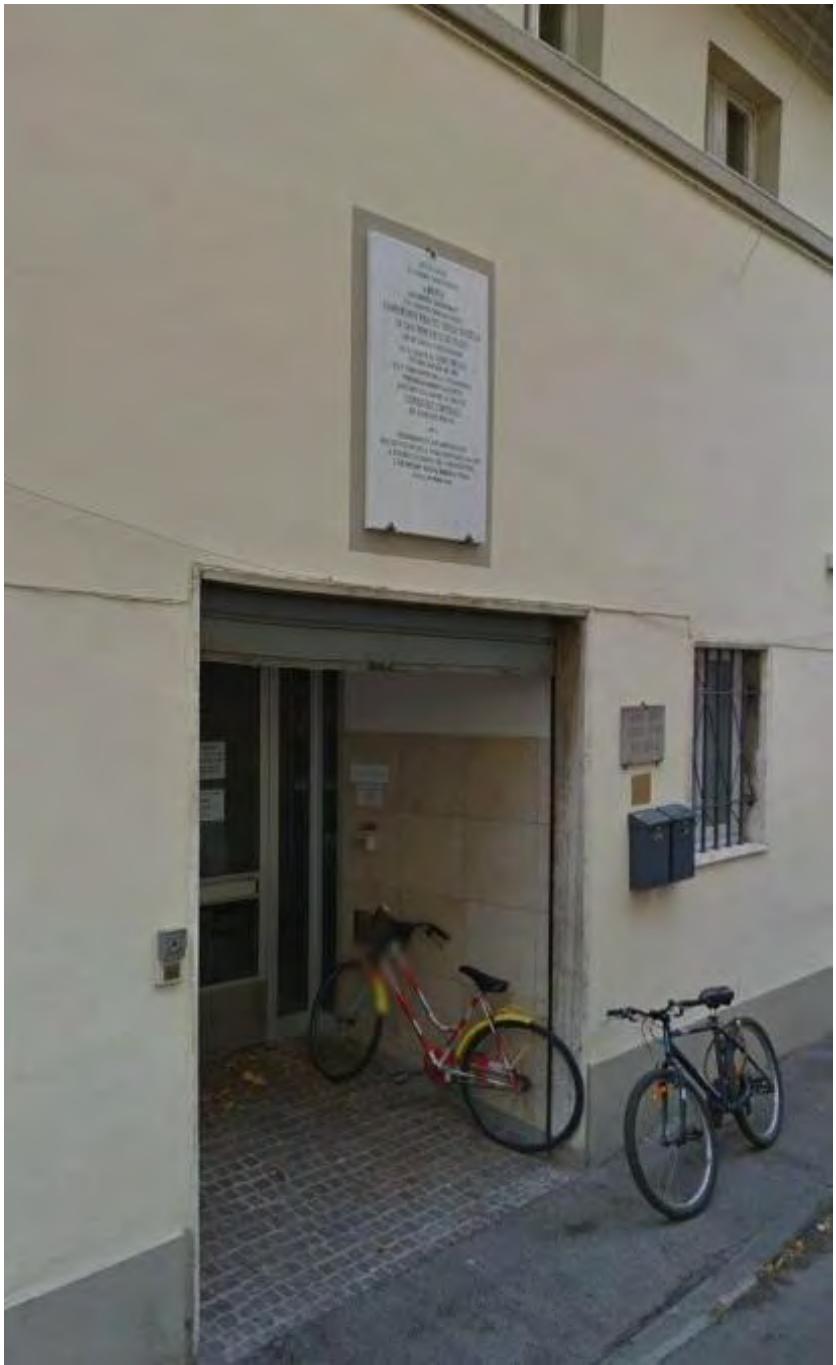
**Chiesa e Chiostro di  
San Bartolomeo**

<b>BASAMENTO</b>	<b>Precio :</b> -
	<b>Degrado :</b> presenza di patina biologica
<b>Elementi tecnologici</b>	allarmi
<b>incompatibili :</b>	
<b>Scala esterna :</b>	presenza di scala esterna in cemento intonacato con finitura in cotto

**Degrado delle finiture :** Nullo

Scorcio da via del  
Carmine - Fronte ovest

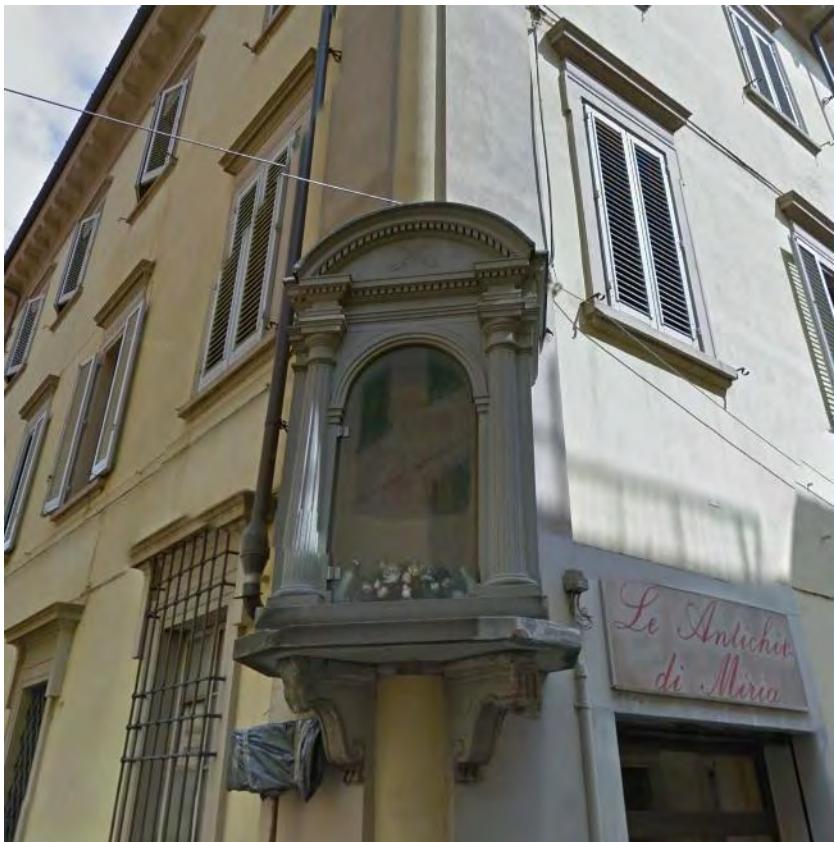
**Palazzo Cai Lombardi**

<b>FINITURA FACCIATA</b>	<b>Precio :</b> -
	<b>Degrado :</b> presenza di patina biologica e risalita capillare
<b>BASAMENTO</b>	<b>Precio :</b> -
	<b>Degrado :</b> presenza di risalita capillare
<b>CORNICI</b>	<b>Precio :</b> -
	<b>Degrado :</b> presenza di deposito superficiale
<b>Insegne :</b>	incongruo
<b>Elementi tecnologici</b>	allarmi, cavi elettrici e altra impiantistica a vista
<b>incompatibili :</b>

Scorcio da via Giuseppe  
Mazzini - Fronte sud

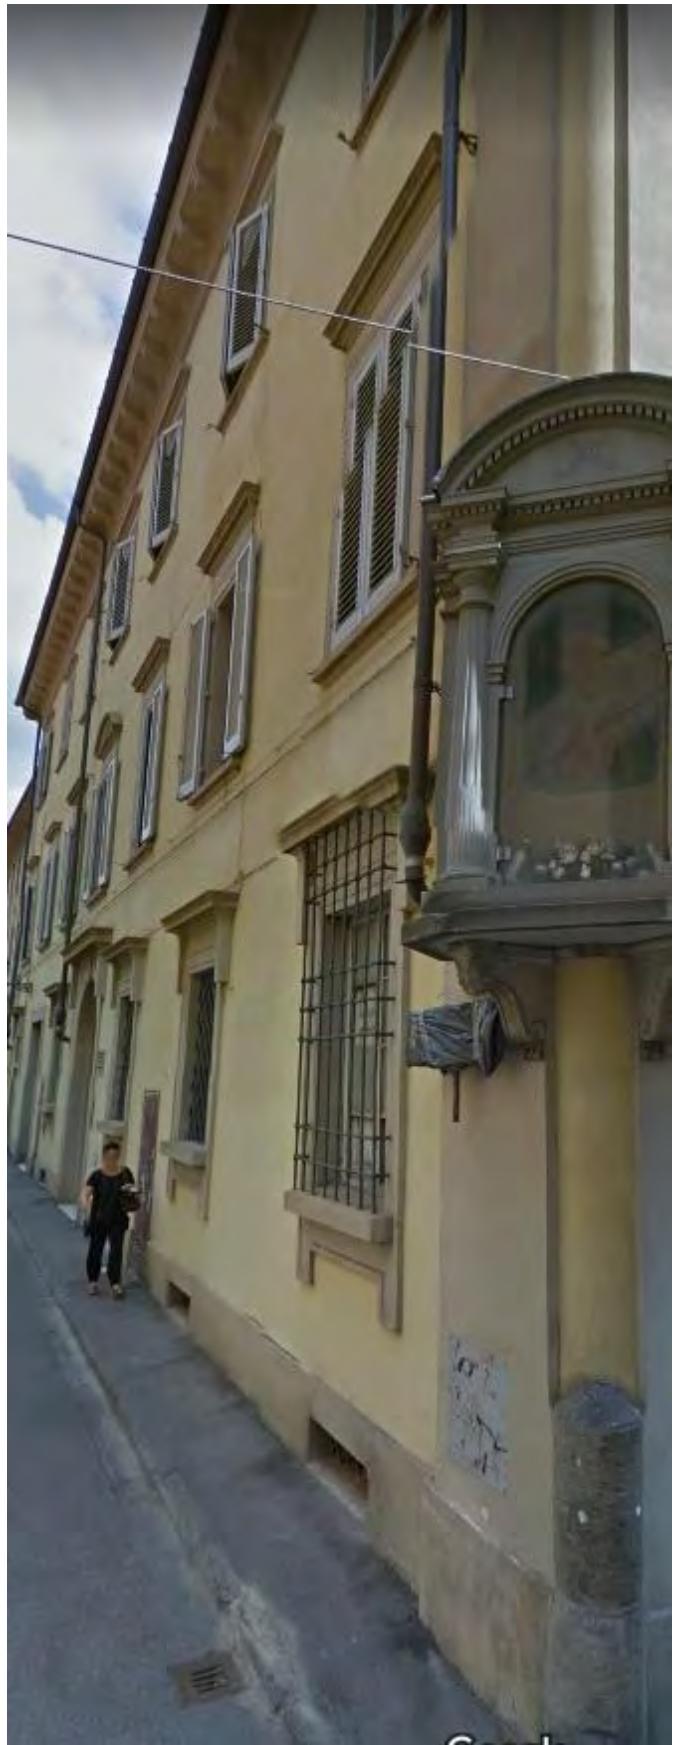
**Palazzo Cai Lombardi**

Particolare - Tabernacolo  
angolare

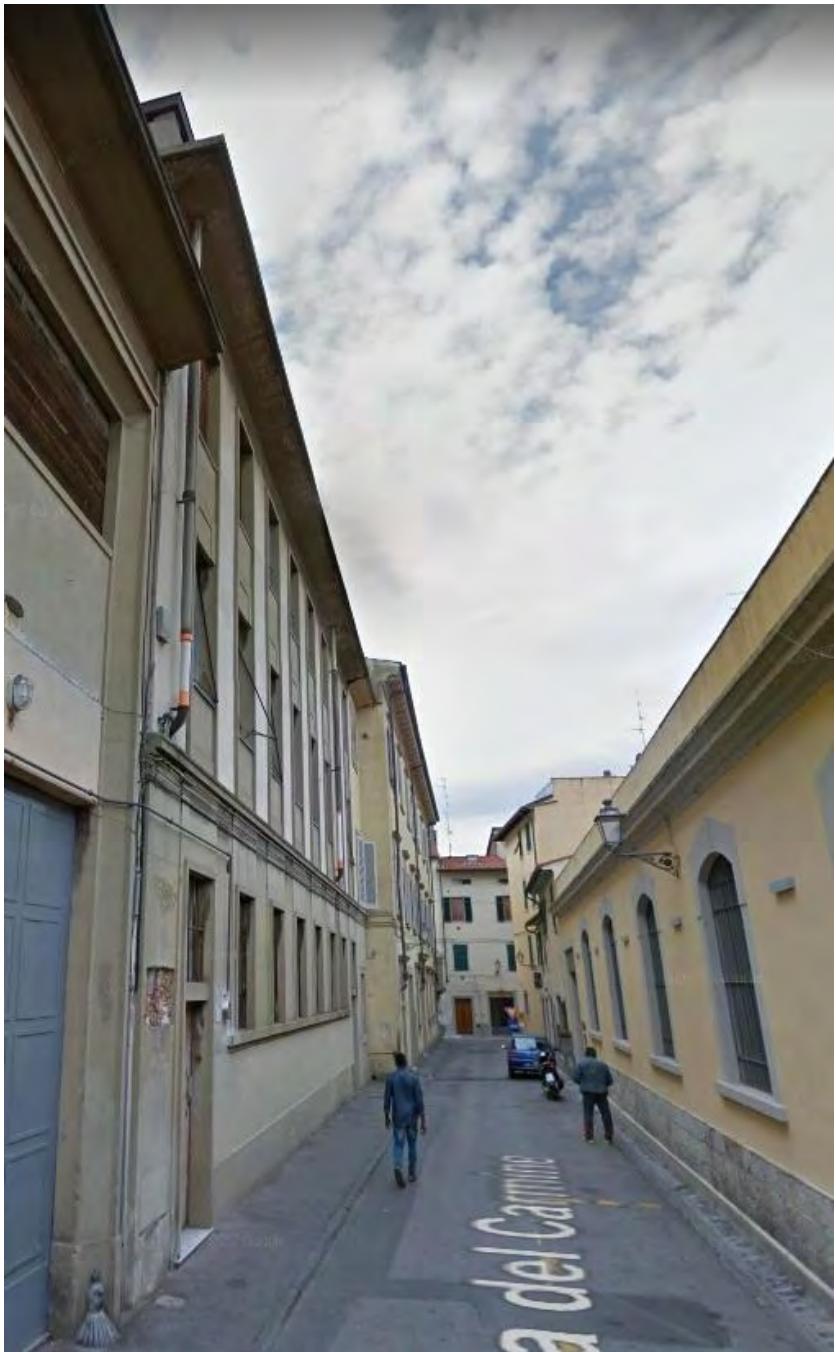
**Palazzo Cai Lombardi**

<b>FINITURA FACCIATA</b>	<b>Pregio :</b> -	
	<b>Degrado :</b>	presenza di patina biologica, macchie e colaticcio e mancanza di porzioni di rivestimento
<b>BASAMENTO</b>	<b>Pregio :</b> -	
	<b>Degrado :</b>	presenza di patina biologica e risalita capillare
<b>MARCAPIANO</b>	<b>Pregio :</b> -	
	<b>Degrado :</b>	presenza di patina biologica e deposito superficiale

<b>CORNICI</b>	<i>Pregio :</i> -
	<i>Degrado :</i> presenza di patina biologica e deposito superficiale
<b>INFISSI</b>	<i>Pregio :</i> -
	<i>Degrado :</i> presenza di infissi deteriorati e mancanti e di avvolgibili ossidati

**Degrado strutturale :** Basso

**Degrado delle finiture :** Alto

Scorcio da via del Carmine - Fronte ovest

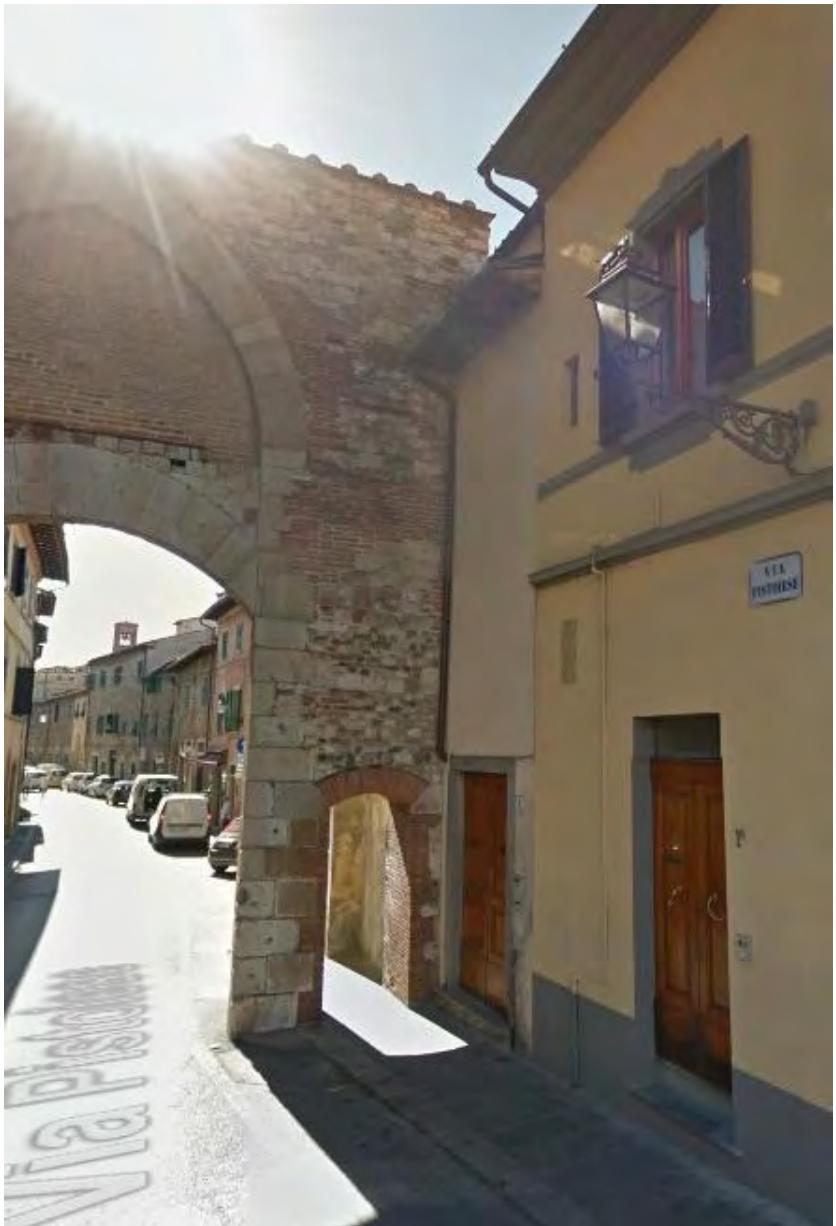
**Edificio addossato alla Porta Pistoiese**

FINITURA FACCIA	<i>Precio :</i>	-
	<i>Degrado :</i>	mancanza di porzioni di intonaco, presenza di patina biologica, di deposito superficiale e di vegetazione
BASAMENTO	<i>Precio :</i>	-
	<i>Degrado :</i>	presenza di patina biologica

Degrado delle finiture : Basso

Scorcio da via San Vincenzo - Fronte nord-est
