**EDIFICI DI VALORE
STORICO
TESTIMONIALE**

Schede Conoscitive
UTOE 3 - parte 8

Edifici di Valore Storico Testimoniale

UTOE 3 – parte 8 (da 3_215 a 3_243)

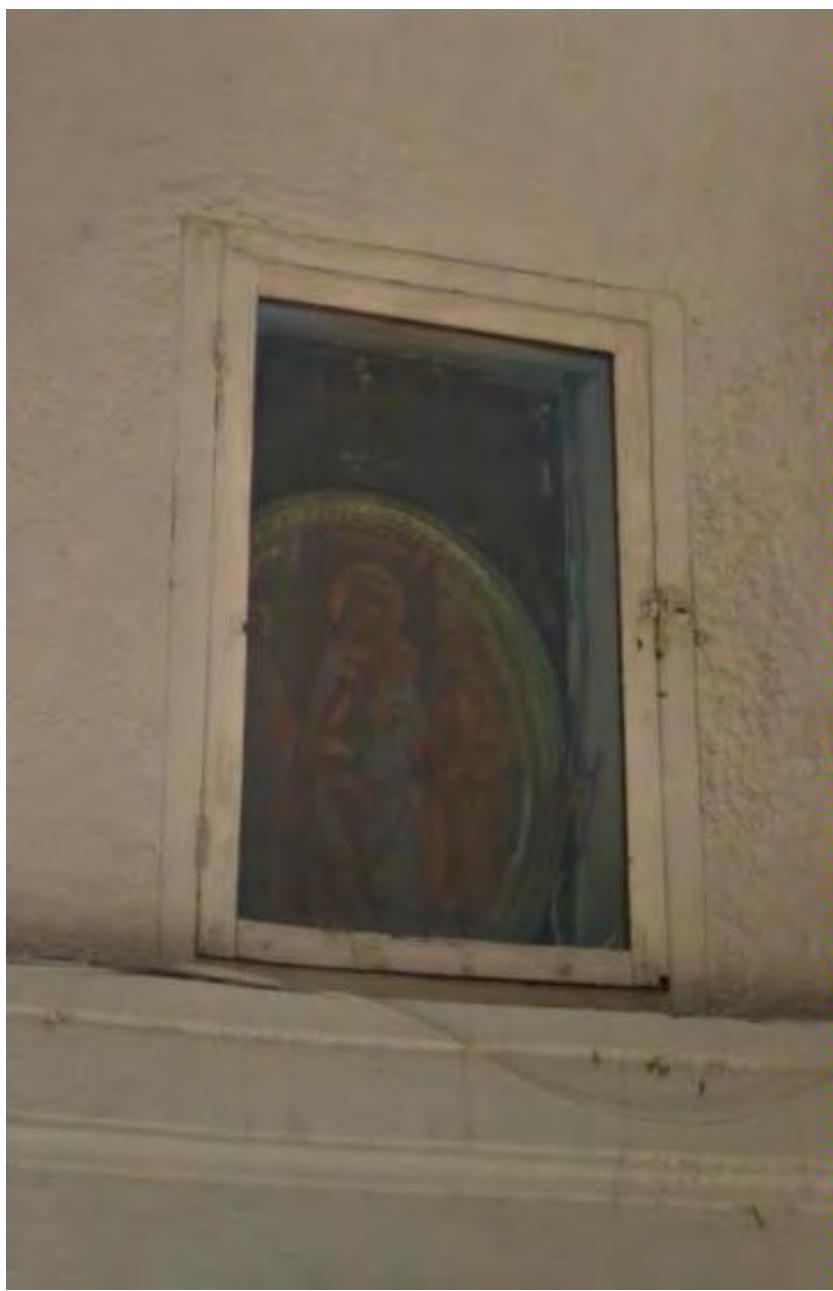
Edificio in via Cambioni

FINITURA FACCIA	Pregio :	-
	Degrado :	mancanza di porzioni di intonaco
BASAMENTO	Pregio :	-
	Degrado :	presenza di patina biologica e risalita capillare
Insegne :	incongruo	
Elementi tecnologici	bocchette, cavi elettrici e altra impiantistica a vista	
incompatibili :

Degrado delle finiture : Basso

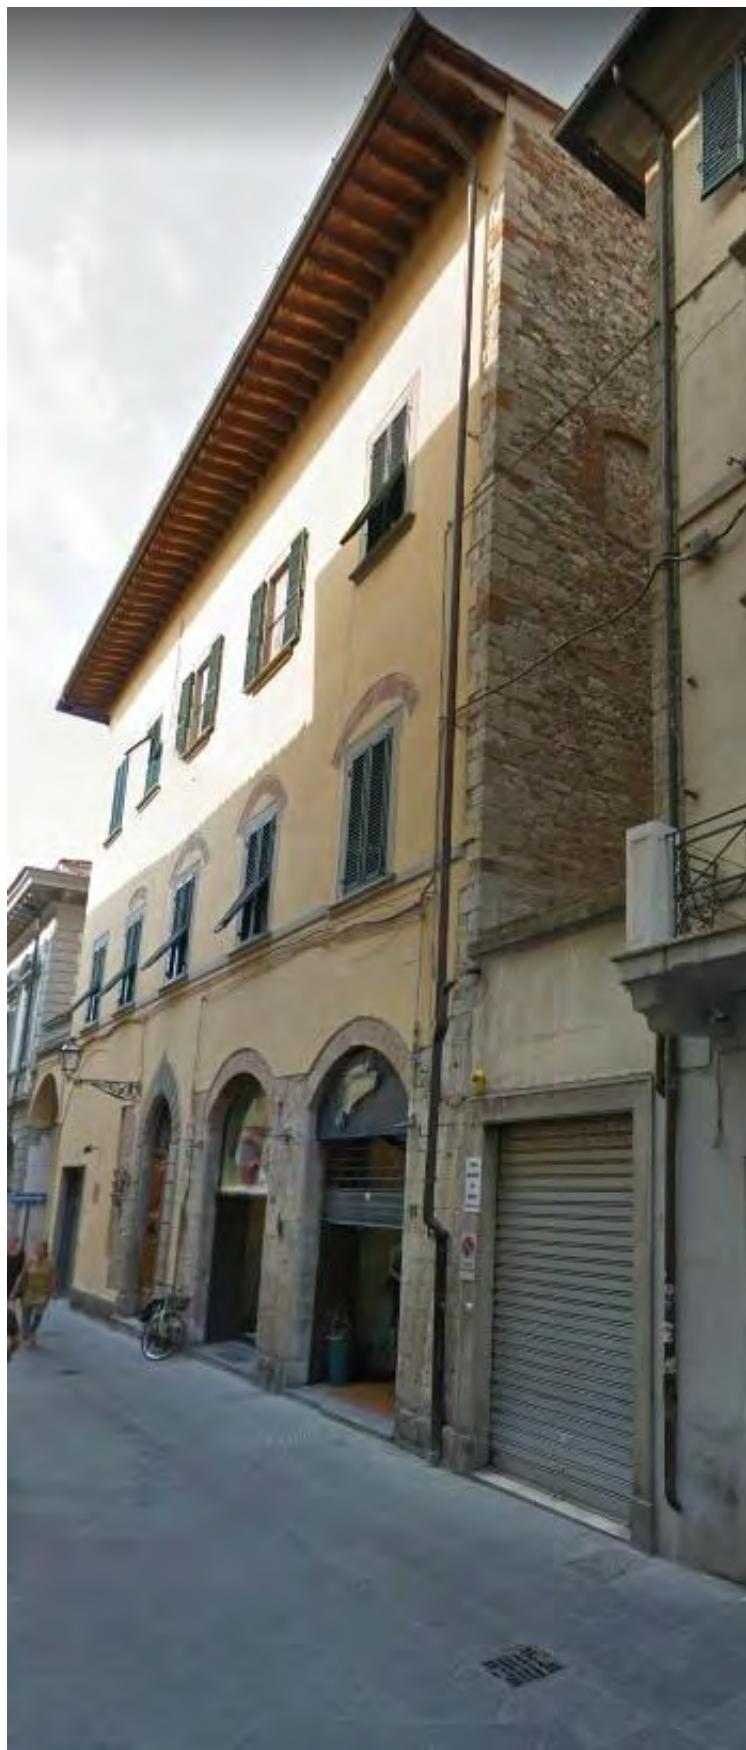
**Casa Conti (Palazzo
Pugliesi Rucellai)**

Degrado strutturale :	Nullo
Degrado delle finiture :	Nullo

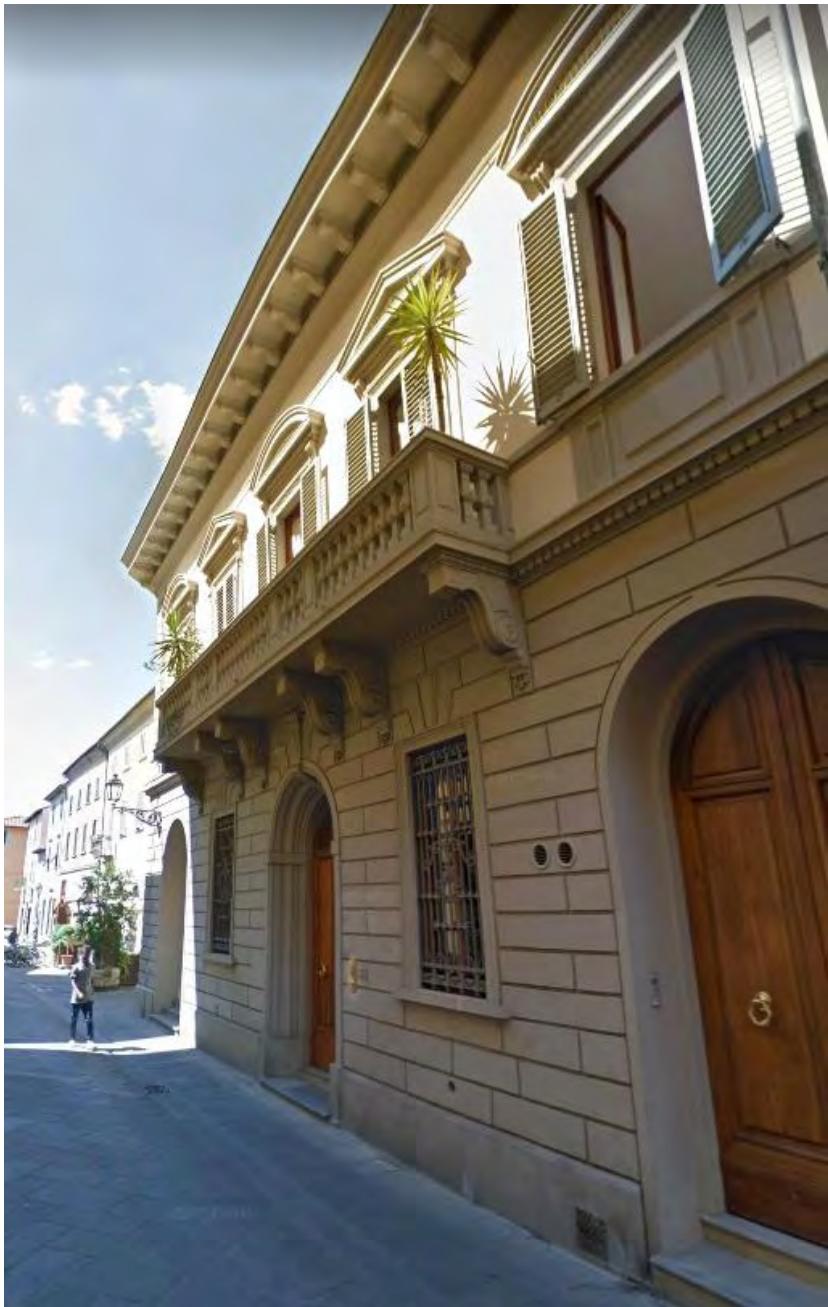
Palazzo in via Santa Trinita

Degrado : mancanza di piccola porzioni di conglomerato cementizio

Degrado : presenza di patina biologica e risalita capillare

Degrado delle finiture : Basso

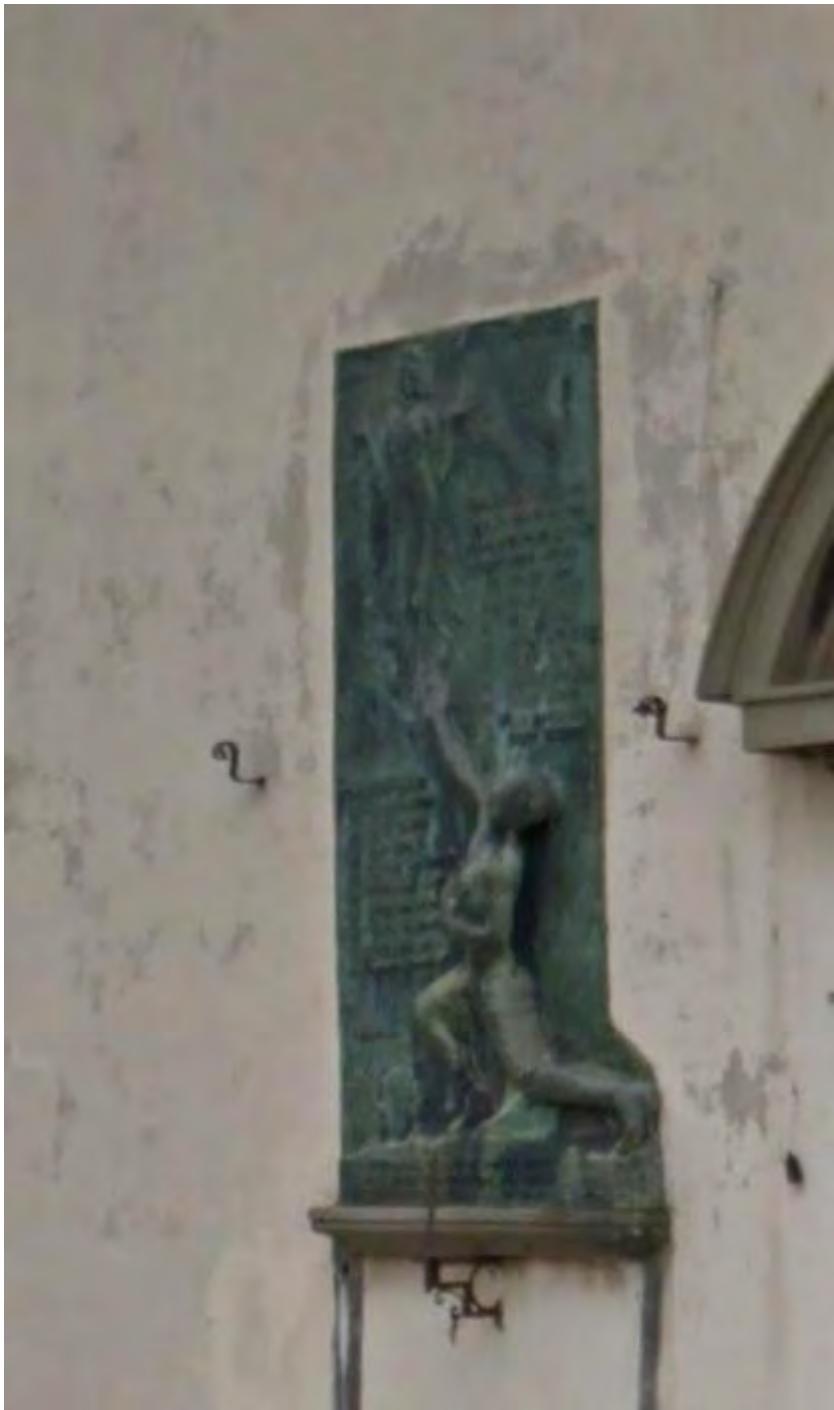
**Chiesa e Canonica
dello Spirito Santo**

FINITURA FACCIATA	Pregio : -
	Degrado : presenza di macchie e patina biologica, macchie e colaticcio e mancanza di porzioni di intonaco
BASAMENTO	Pregio : -
	Degrado : presenza di patina biologica
Elementi tecnologici incompatibili :	cavi a vista

Degrado delle finiture : Medio

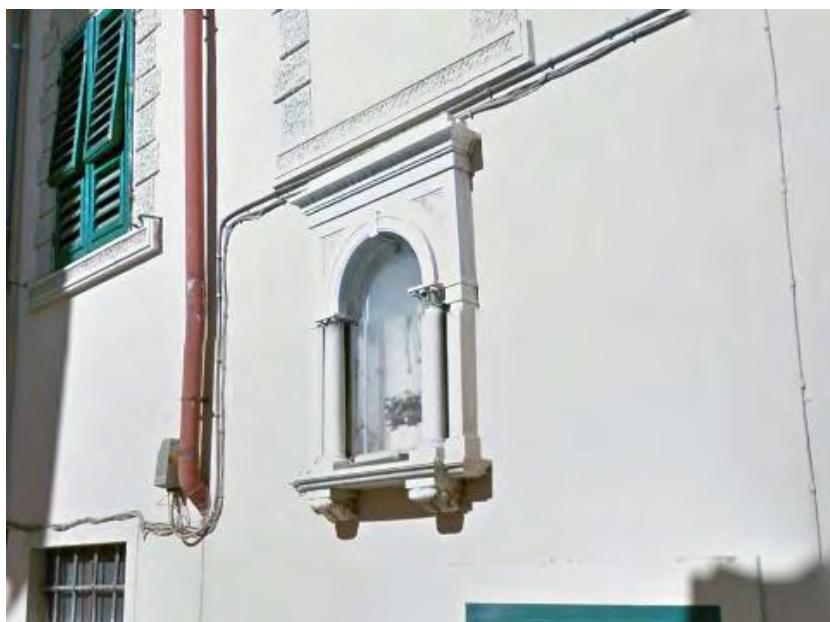
**Edifici in via
Sant'Orsola**

FINITURA FACCIA	Pregio :	-
	Degrado :	presenza di macchie e patina biologica, con distacco di intonaco
BASAMENTO	Pregio :	-
	Degrado :	presenza di patina biologica
INFISSI	Pregio :	-
	Degrado :	presenza di infissi deteriorati
Elementi tecnologici incompatibili :		bocchette, allarmi, cavi elettrici e altra impiantistica a vista

Degrado strutturale :	Nullo
Degrado delle finiture :	Medio

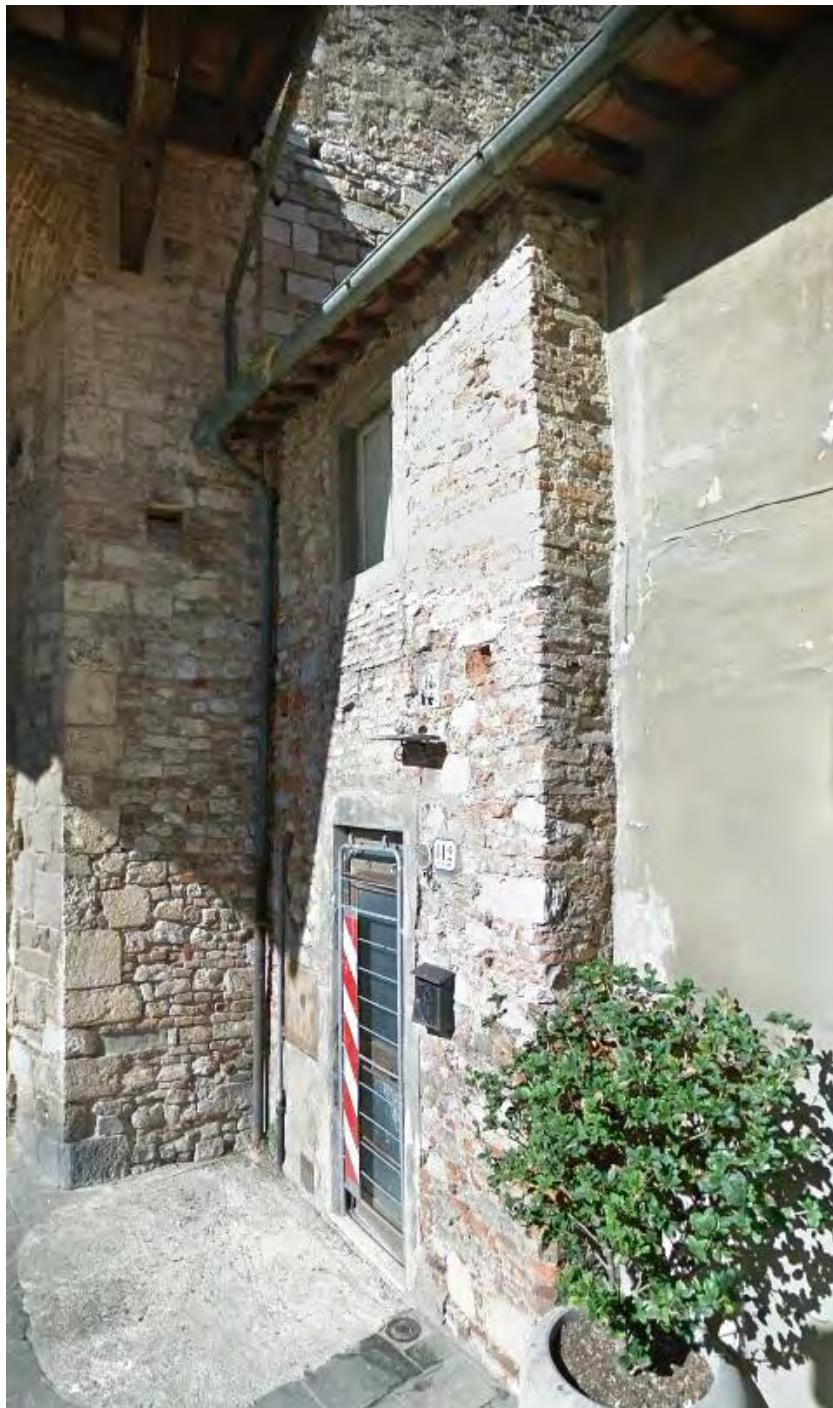
**Unità immobiliare
addossata alle Mura**

FINITURA FACCIATA	<i>Pregio :</i> -
	<i>Degrado :</i> presenza di macchie e patina biologica, con distacco e mancanza di ampie porzioni di intonaco

INFISSI	<i>Pregio :</i> -
	<i>Degrado :</i> presenza di infissi deteriorati

Degrado strutturale : Basso

Degrado delle finiture : Alto

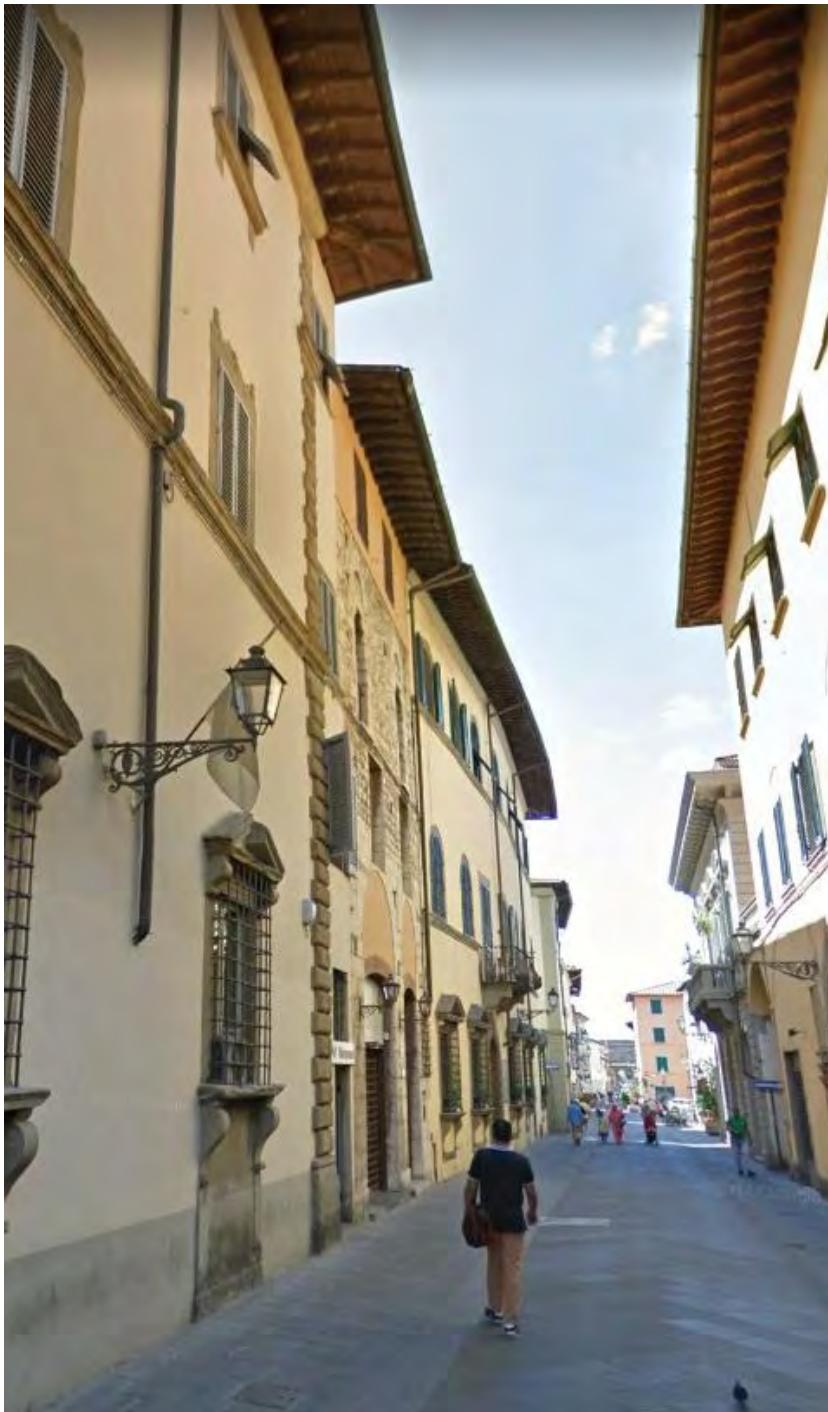
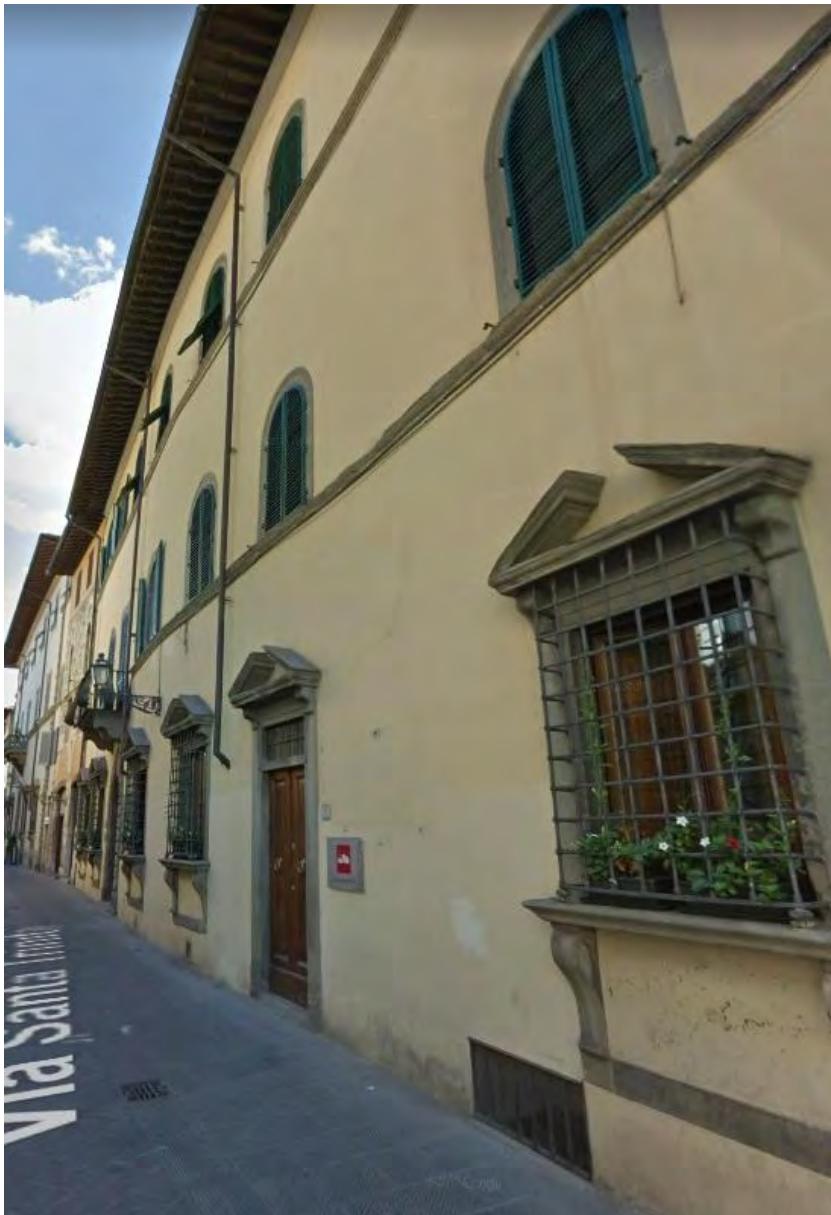
FINITURA FACCIATA	Pregio : - Degrado : presenza di macchie da umidità, patina biologica e deposito superficiale
BASAMENTO	Pregio : - Degrado : mancanza di porzione di pietra
MARCAPIANO	Pregio : - Degrado : mancanza e distacco di porzioni di intonaco
CORNICI	Pregio : - Degrado : mancanza di porzioni di pietra

Degrado delle finiture : Basso

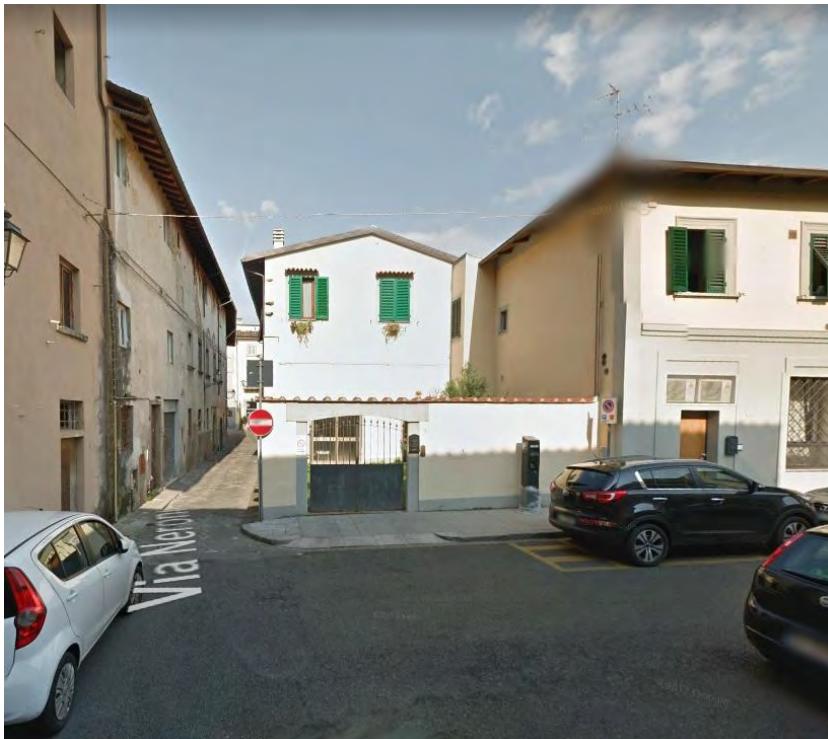
Scorcio da via Neroni -
Fronte sud

FINITURA FACCIA	Pregio : -
	Degrado : presenza di patina biologica, con mancanza e distacco di intonaco, e macchie da degrado antropico
BASAMENTO	Pregio : -
Elementi tecnologici incompatibili :	condizionatori, bocchette, cavi elettrici e altra impiantistica a vista

Degrado strutturale :	Nullo
Degrado delle finiture :	Medio

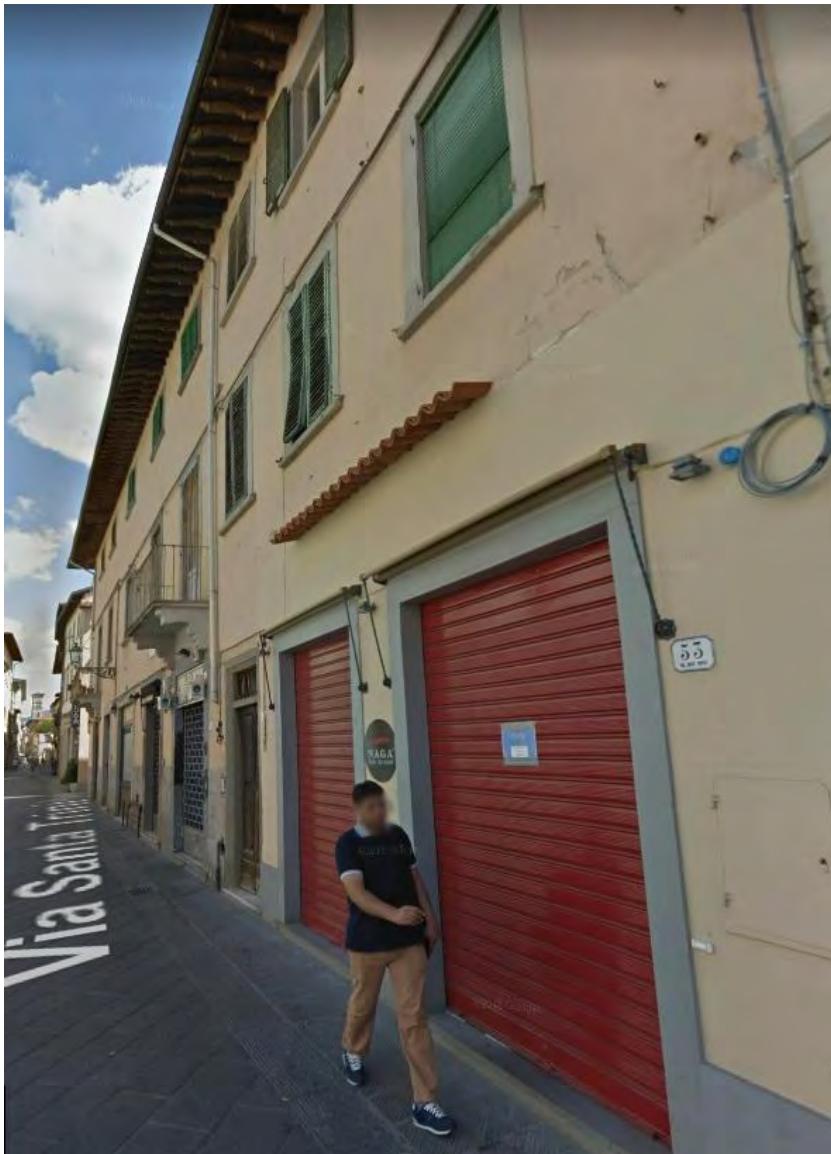
Scorcio da via Santa
Trinita - Fronte nord-
ovest

FINITURA FACCIATA	Precio : -	
	Degrado :	presenza di alterazione cromatica, macchie e distacco di intonaco
BASAMENTO	Precio : -	
	Degrado :	presenza di patina biologica e risalita capillare
CORNICI	Precio : -	
	Degrado :	presenza di patina biologica e deposito superficiale
INFISSI	Precio : -	
	Degrado :	presenza di infissi deteriorati e mancanti
Elementi tecnologici incompatibili :	bocchette, allarmi, cavi elettrici e altra impiantistica a vista

Degrado strutturale :	Nullo
Degrado delle finiture :	Medio

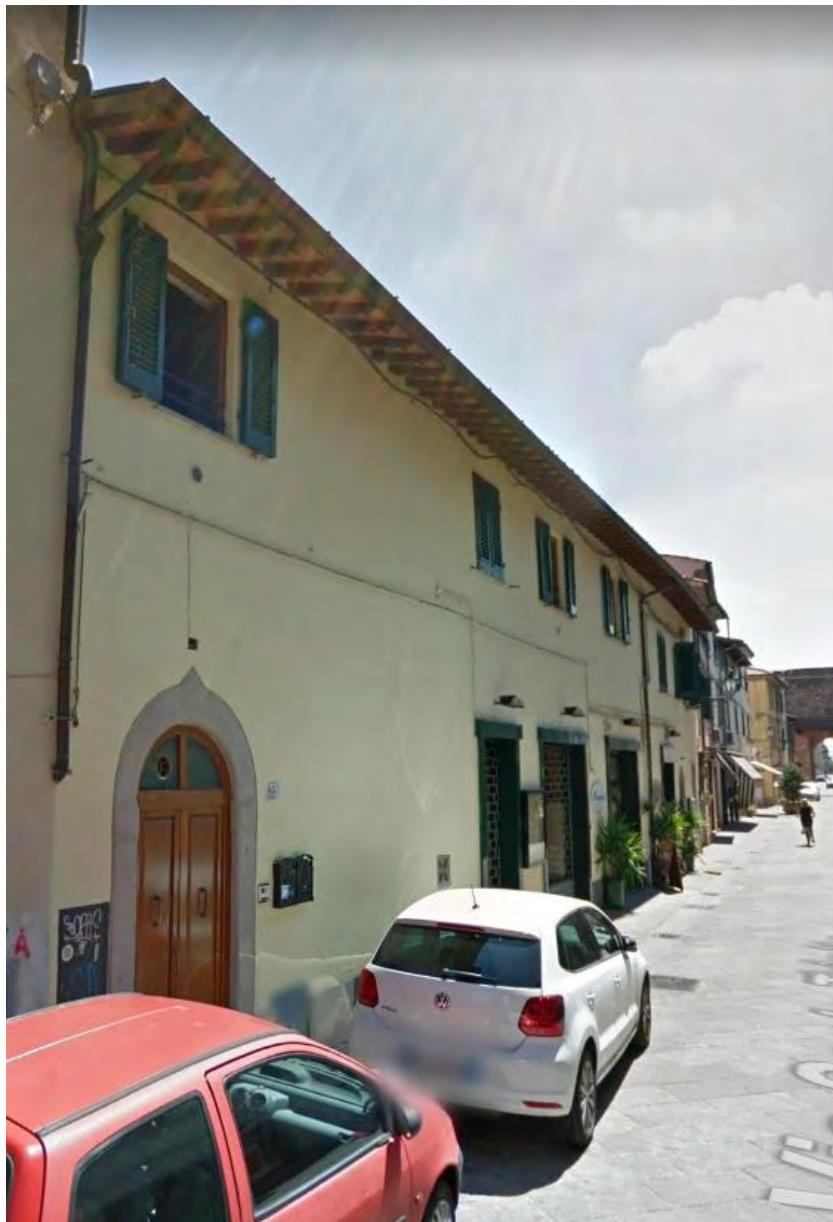
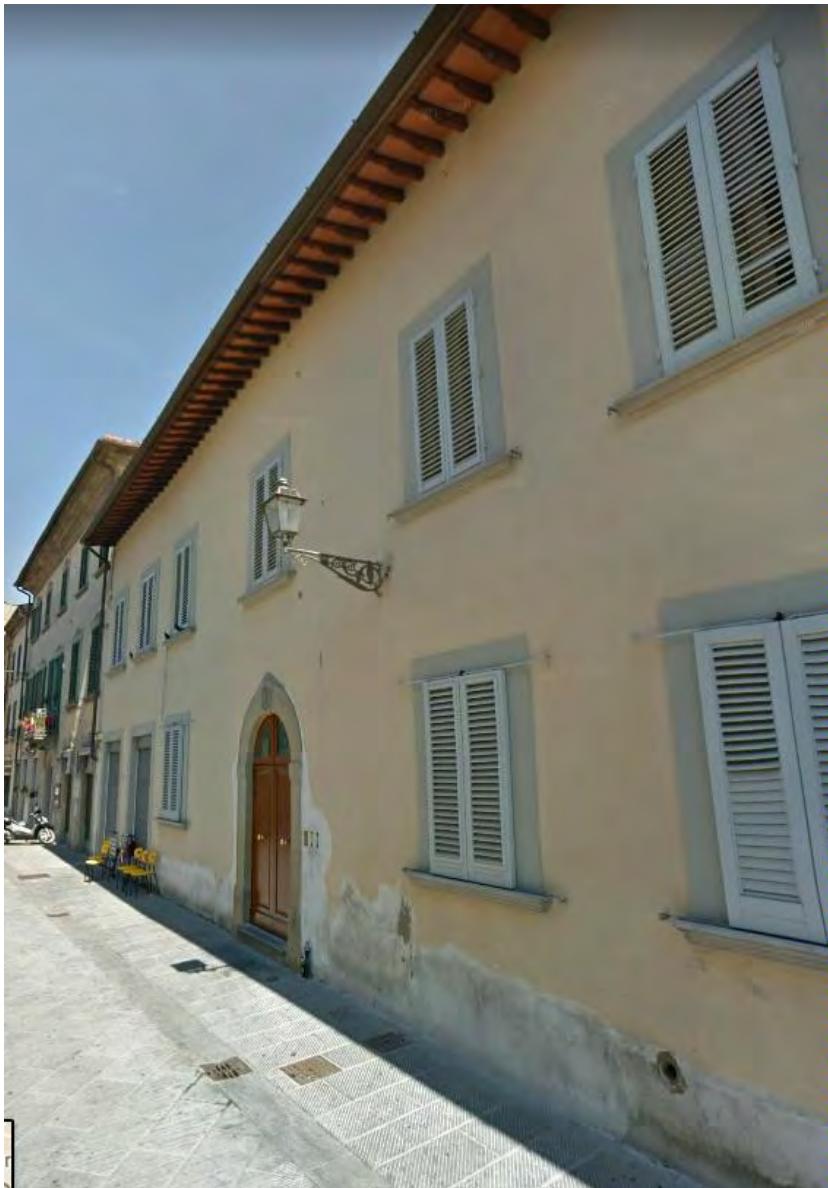
Scorcio da via Santa
Trinita - Fronte ovest

Degrado strutturale : Nullo

Degrado delle finiture : Basso

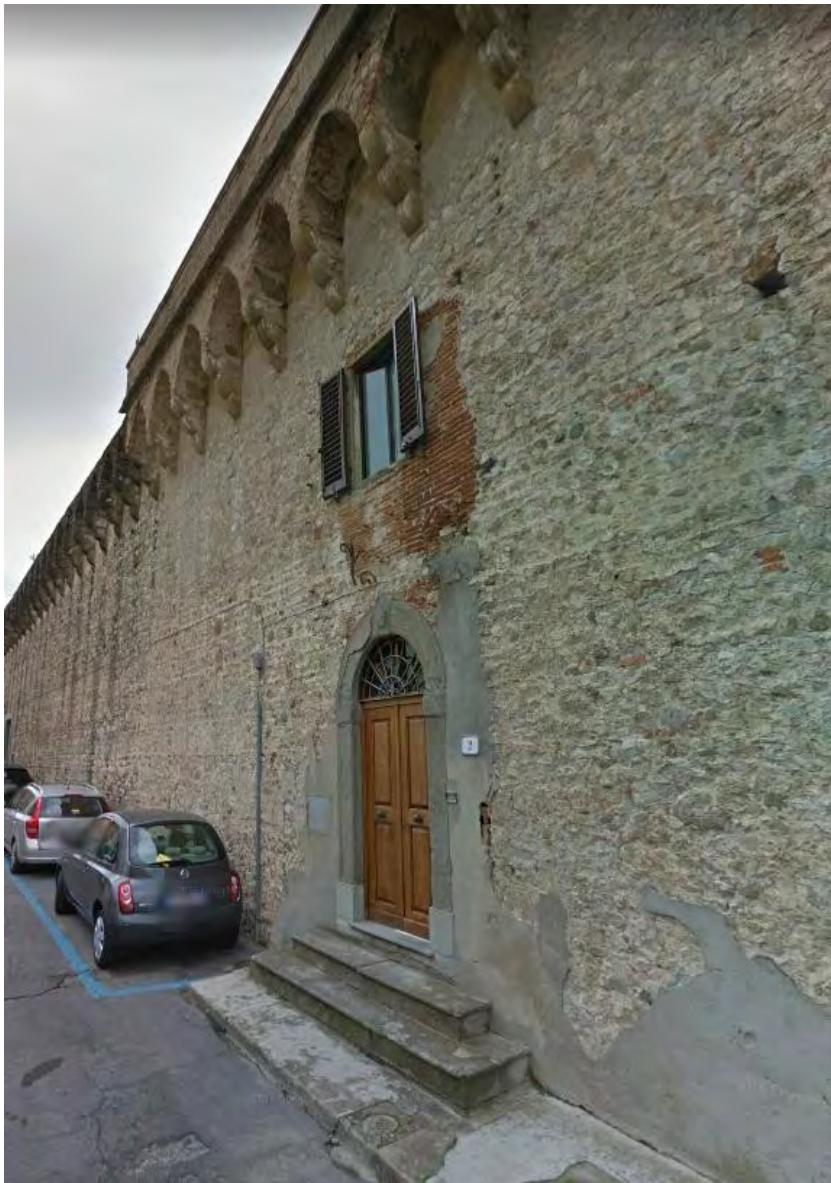
Scorcio da via Roma -
Fronte ovest

FINITURA FACCIATA	<i>Pregio :</i> -
	<i>Degrado :</i> Presenza di vegetazione
CORNICI	<i>Pregio :</i> -
	<i>Degrado :</i> esfoliazione della pietra

Degrado strutturale :	Nullo
Degrado delle finiture :	Basso

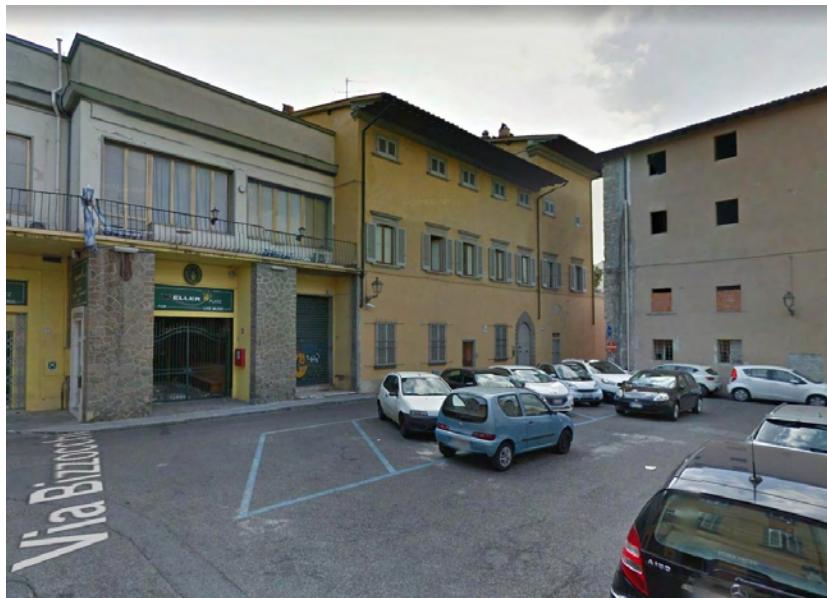
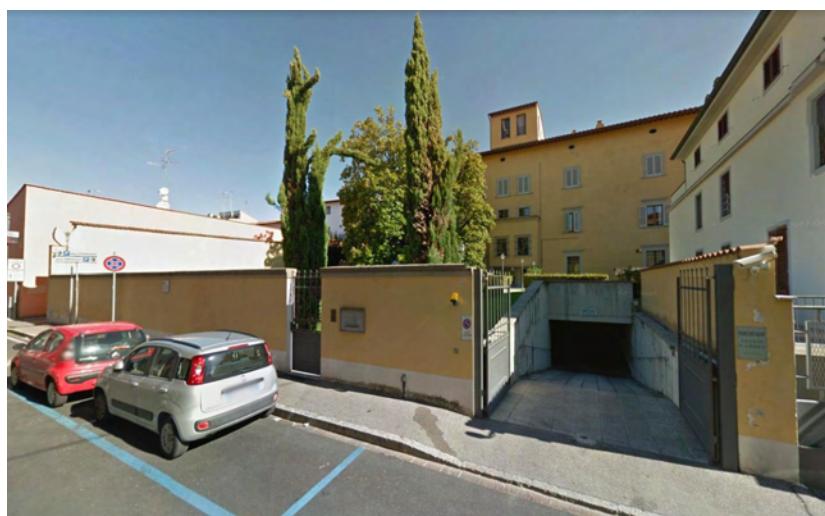
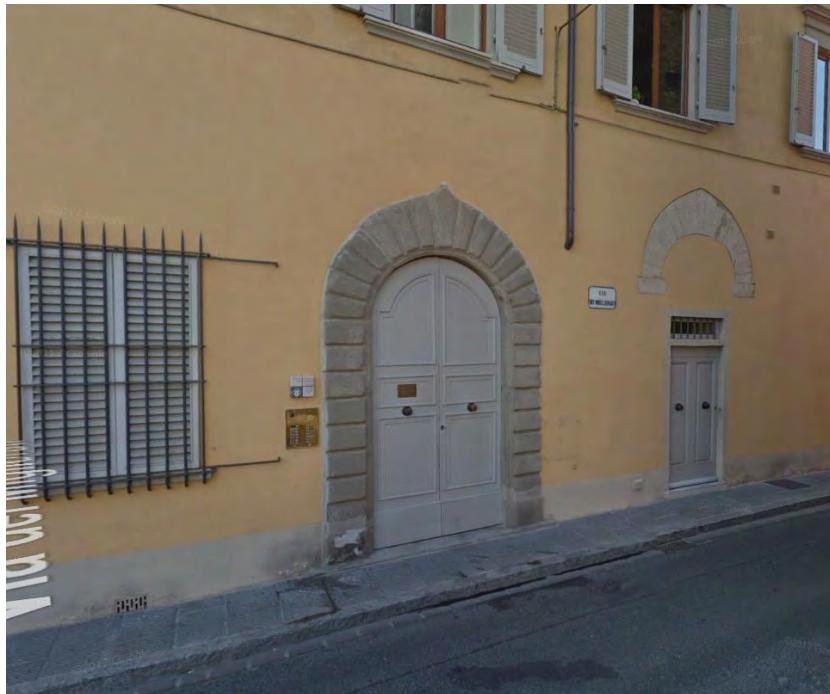
Scorcio dalla piazzetta
degli Innocenti - Fronte
occidentale

FINITURA FACCIATA	<i>Pregio :</i> -	
	<i>Degrado :</i> Alterazione cromatica	
BASAMENTO	<i>Pregio :</i> -	
	<i>Degrado :</i> Risalita capillare

Degrado strutturale :	Nullo
Degrado delle finiture :	Nullo

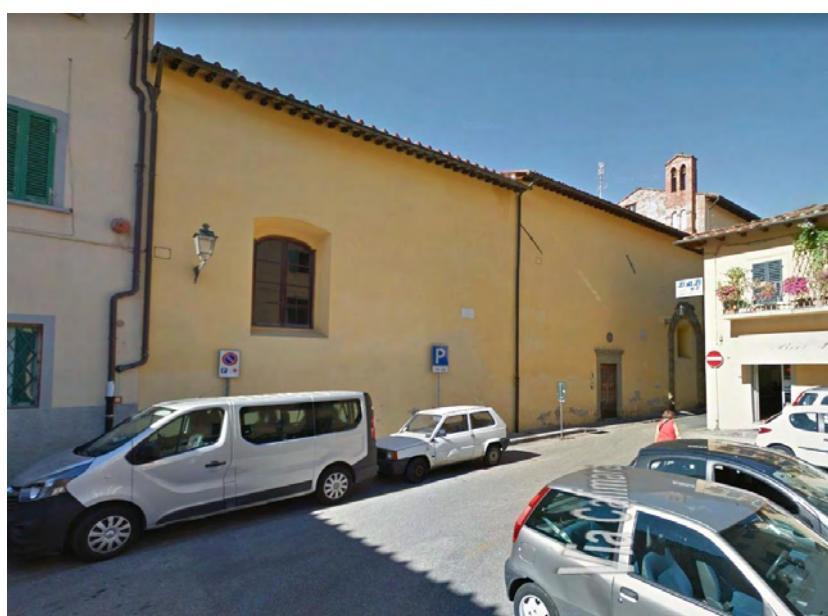
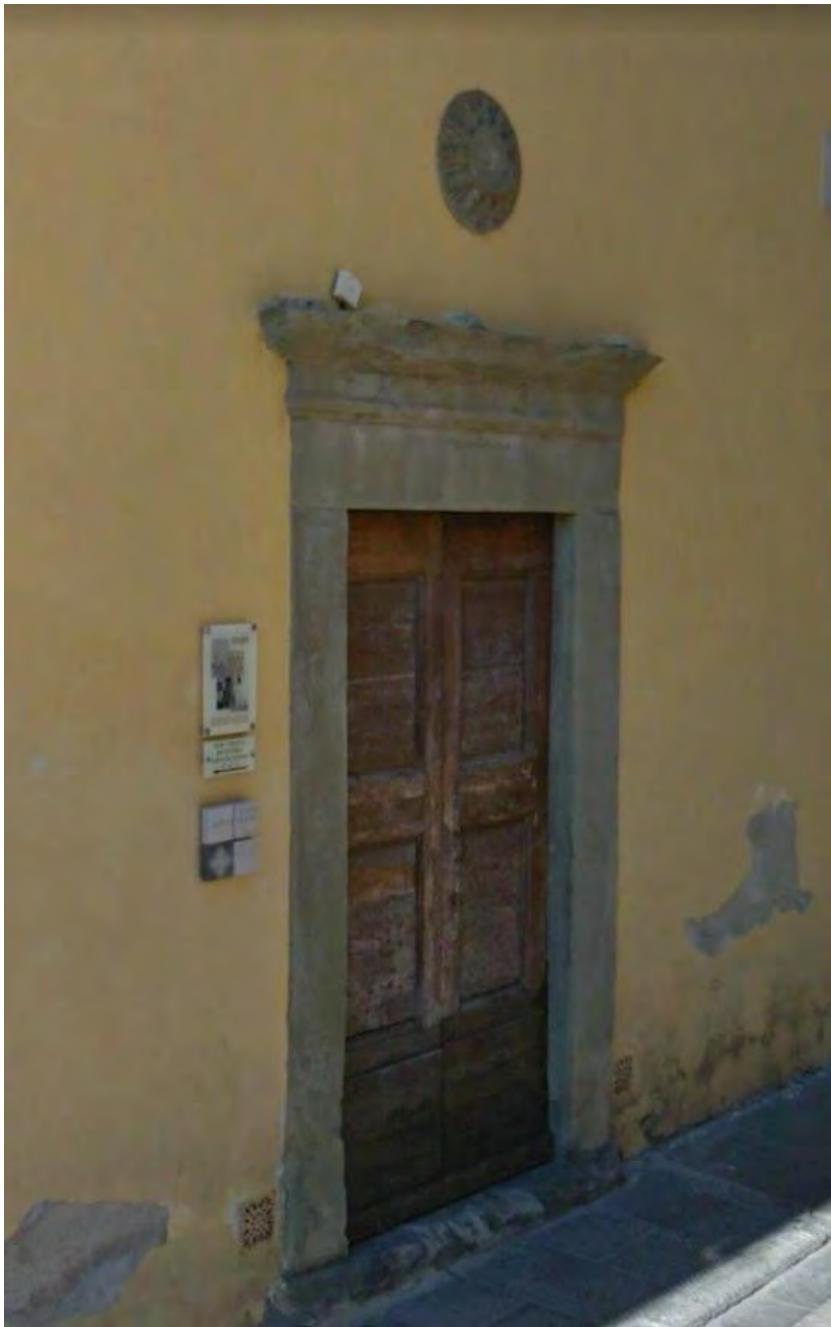
Chiesa di Santa Chiara

Degrado : Distaccamento intonaco ed efflorescenza

Degrado strutturale : Nullo

Degrado delle finiture : Nullo

Scorcio dalla piazzetta di
San Rocco - Fronte
settentrionale

Dettaglio - Portalino in
pietra serena

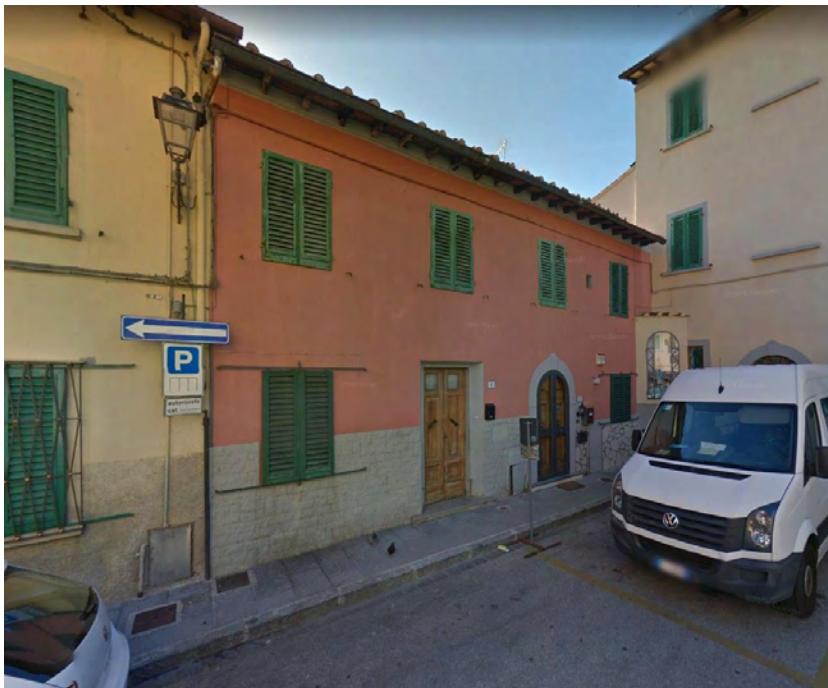
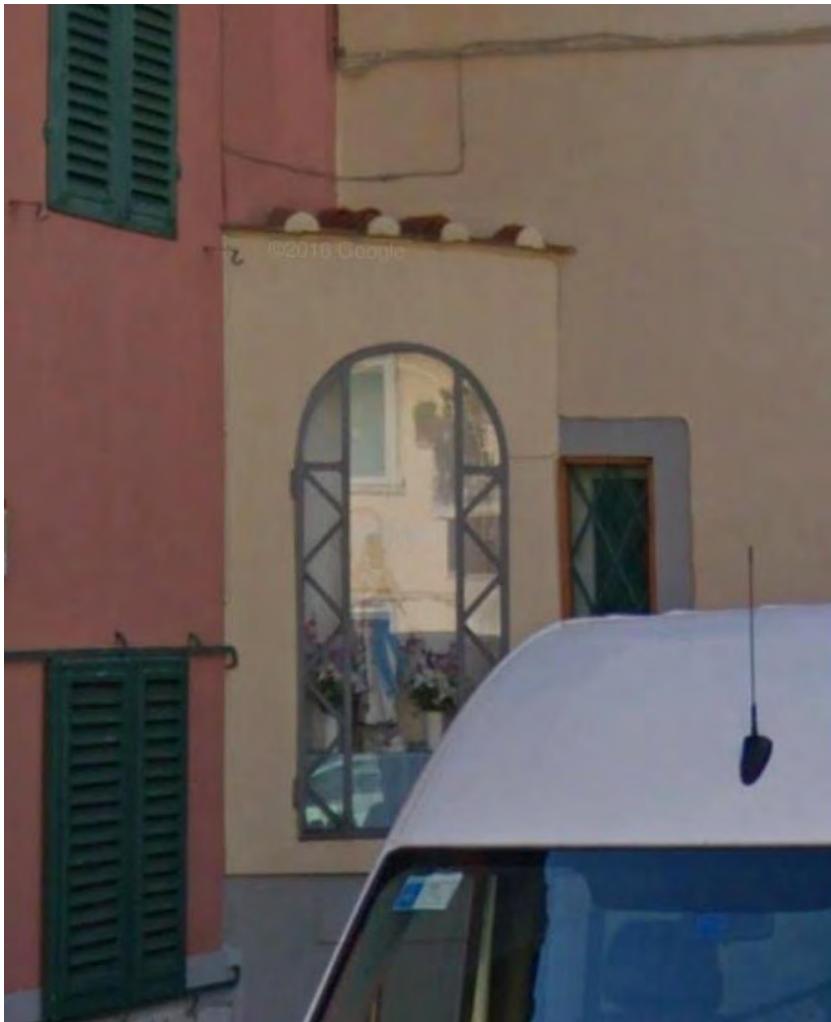
Istituto Santa Rita

FINITURA FACCIATA	<i>Precio :</i> -	
	<i>Degrado :</i> Macchie	
BASAMENTO	<i>Precio :</i> -	
	<i>Degrado :</i> Risalita capillare	
Elementi tecnologici incompatibili :	allarmi

Degrado strutturale :	Nullo
Degrado delle finiture :	Nullo

Scorcio da via Calimara -
Fronte occidentale

Dettaglio - Tabernacolo

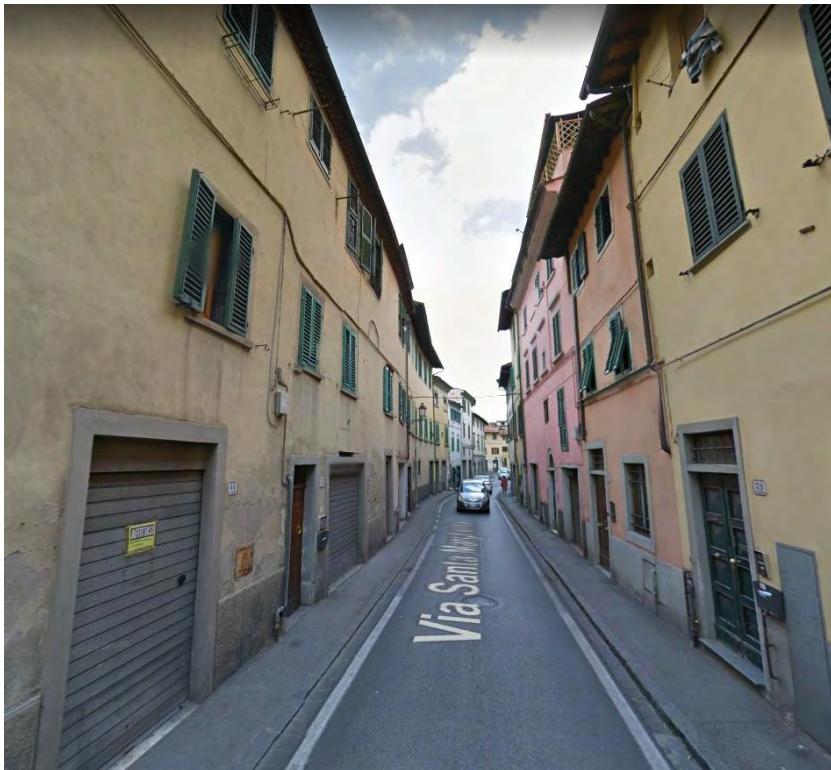
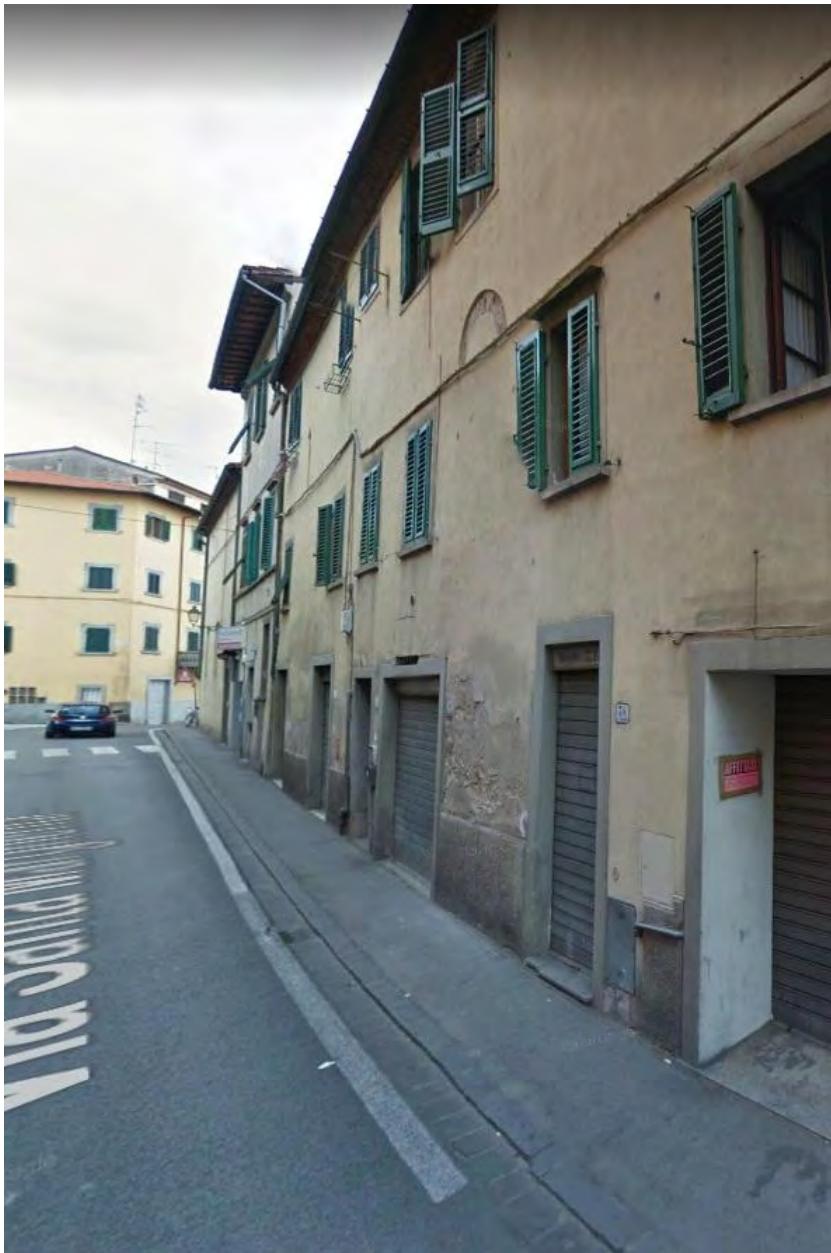
Edificio di via Santa Margherita 40

Degrado : Distacco - Risalita capillare

Degrado strutturale : Nullo

Degrado delle finiture : Medio

Fronte principale - vista da via Santa Margherita
