EDIFICI DI VALORE STORICO TESTIMONIALE

Schede Conoscitive
UTOE 5 - parte 1

UTOE 5 - parte 1 (da 5_2 a 5_14)

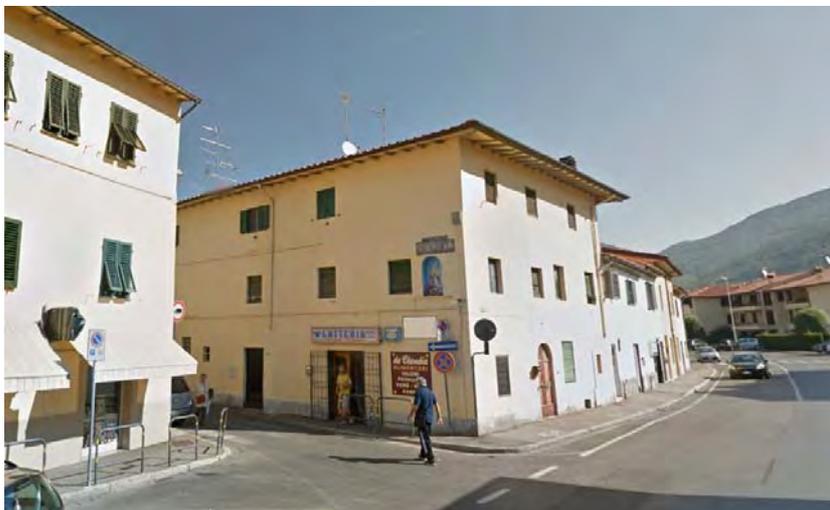
Degrado strutturale :	Nullo
Degrado delle finiture :	Basso

Edificato di matrice storica

Scorcio da via Bologna -
Fronte sud-est

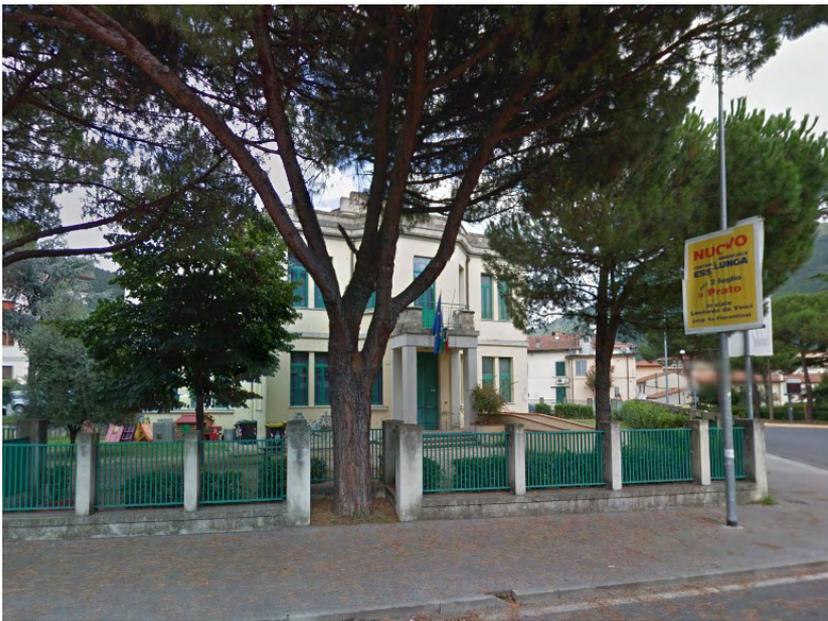
Degrado : presenza di macchie e patina biologica con distacco e mancanza di intonaco

INGRESSI, RECINZIONI *Pregio :* -
Degrado : presenza di patina biologica e di rappezzo incongruo

BASAMENTO *Pregio :* -
Degrado : presenza di macchie e patina biologica con distacco e mancanza di intonaco

MARCAPIANO *Pregio :* -
Degrado : presenza di patina biologica e deposito superficiale

GRONDA *Pregio :* -
Degrado : presenza di patina biologica e deposito superficiale

Degrado strutturale : Nullo

Degrado delle finiture : Basso

**Scuola materna
Abatoni**

Scorcio da via Bologna -
Fronte meridionale

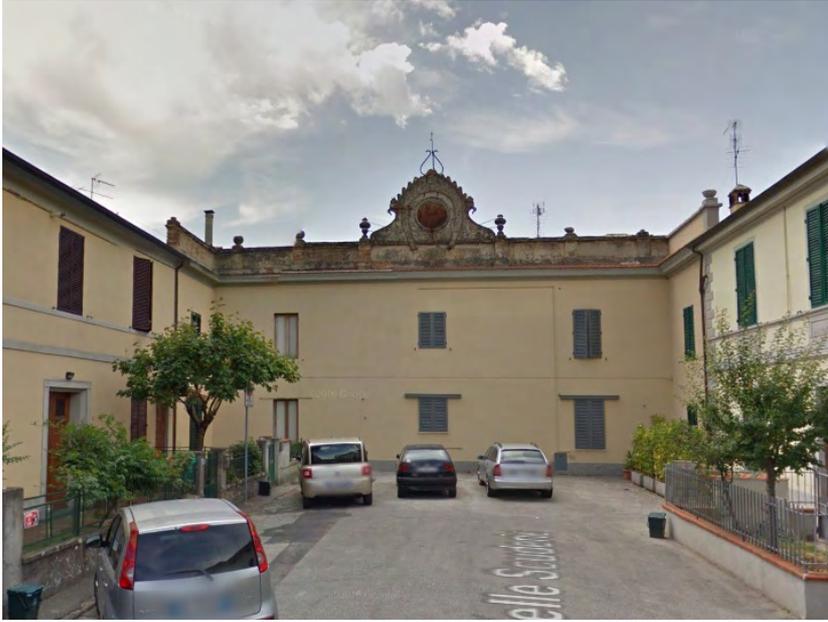
INGRESSI, RECINZIONI **Pregio :** -
Degrado : presenza di ossidazione del cancello in ferro, presenza di vegetazione

INFISSI **Pregio :** -
Degrado : Gli infissi risultano molto degradati

Degrado strutturale : Nullo

Degrado delle finiture : Medio

Frontone ex Scuderie di Villa Fiorita

Scorcio da via Agostino
Bruno - Fronte ovest

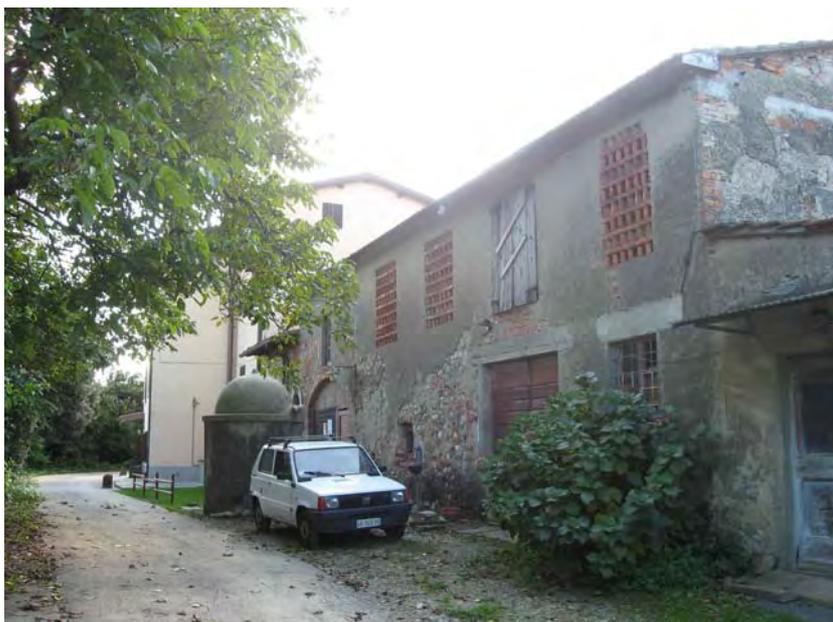
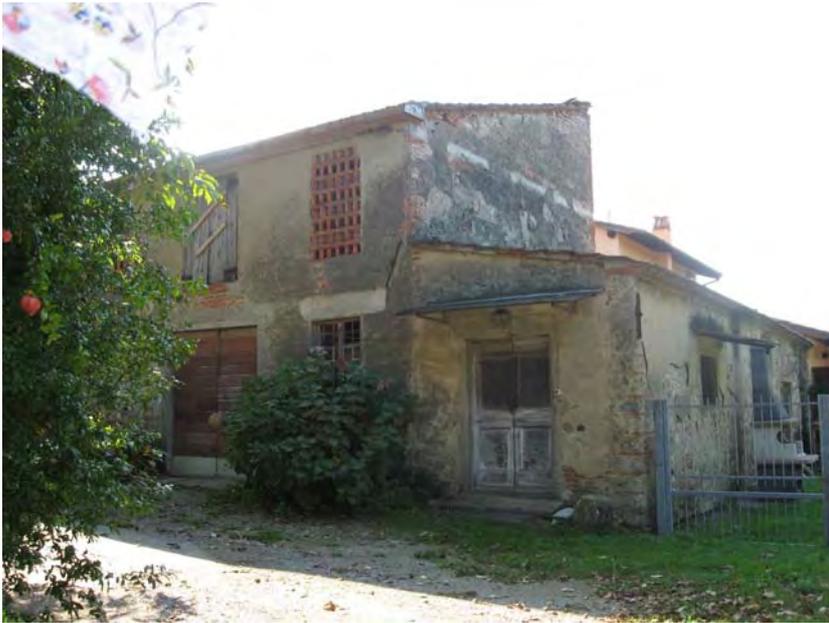
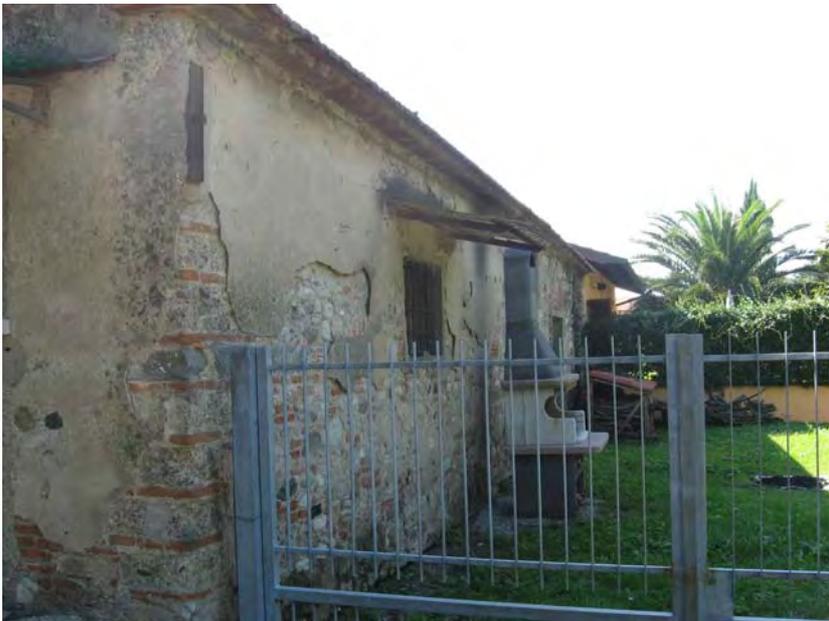
FINITURA FACCIATA *Pregio :* -
Degrado : Intonaco mancante o molto degradato

MANTO DI COPERTURA *Pregio :* -
Degrado : presenza di porzioni di copertura deteriorate

Degrado strutturale : Basso
Degrado delle finiture : Medio

Villa Soldi

Scorcio da via Pistoiese -
Fronte nord

Scorcio da via Pistoiese -
Fronte nord-ovest

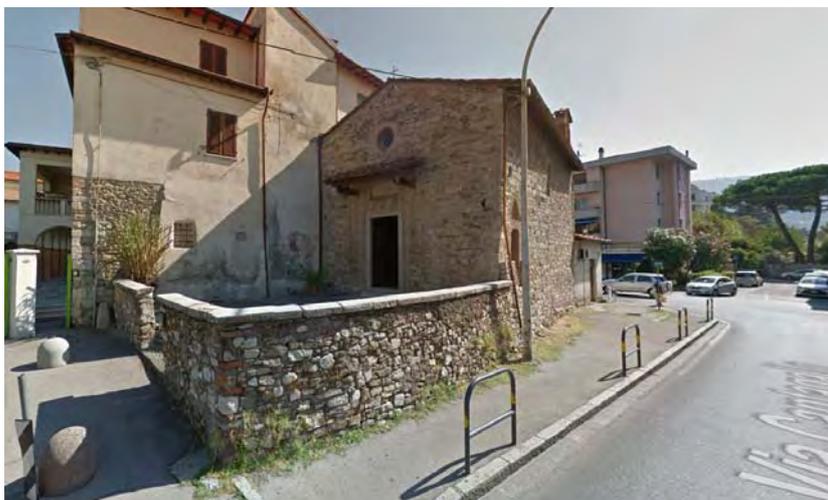
**Chiesa di San Martino
a Coiano**

Scorcio da via di
Cantagallo - Fronti
occidentale e meridionale

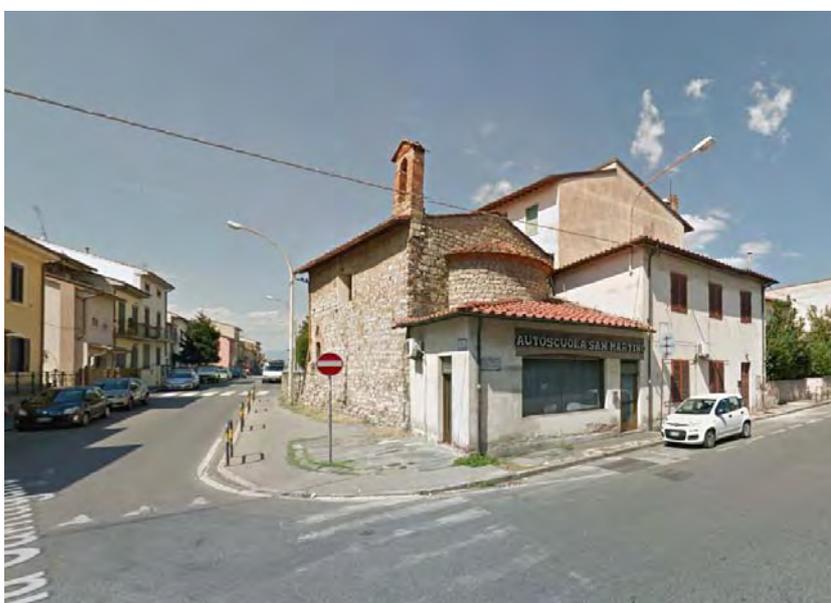
**Chiesa di San Martino
a Coiano**

Scorcio da via Bologna -
Fronti meridionale ed
orientale

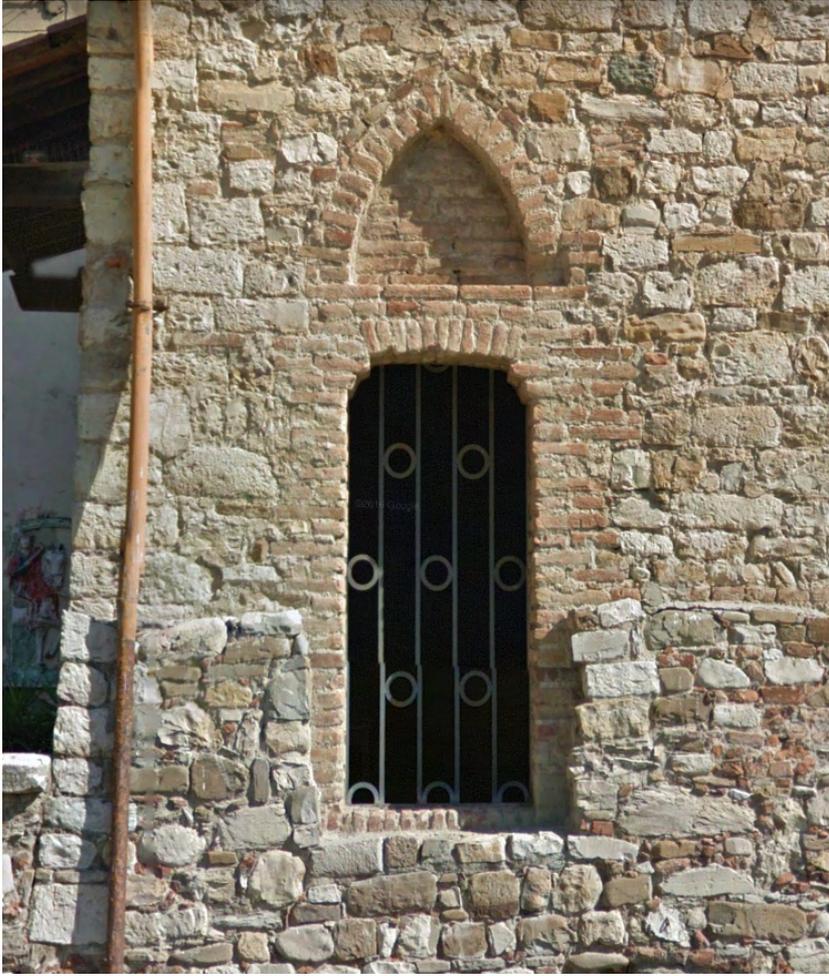
**Chiesa di San Martino
a Coiano**

Dettaglio - Finestra con
arco ogivale di scarico su
via di Cantagallo

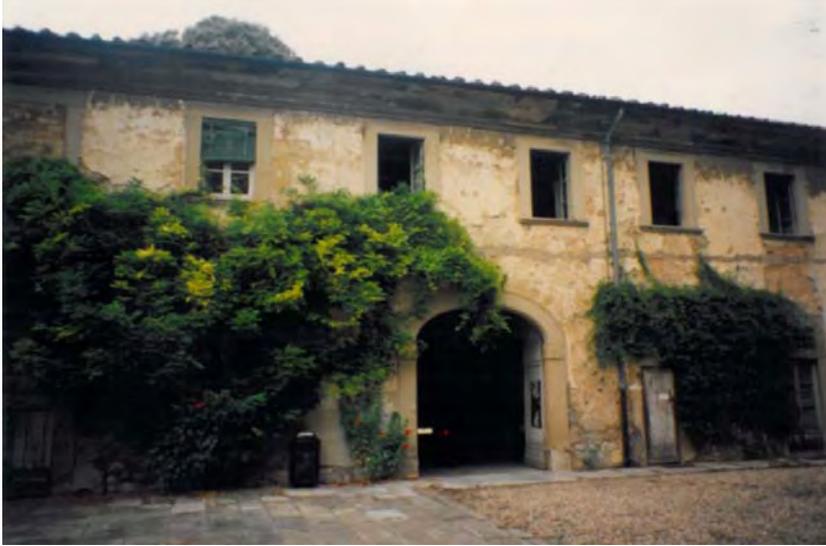
FINITURA FACCIATA	Pregio : - Degrado : Intonaco mancante in molti punti o distaccato
MANTO DI COPERTURA	Pregio : - Degrado : Patina biologica
INFISSI	Pregio : - Degrado : Schermatura tramite veneziane / Alcuni infissi mancanti

Degrado strutturale : Nullo
Degrado delle finiture : Alto

Villa Naldini Niccolini

Scorcio dalla pertinenza -
Fronte meridionale
