ELABORATO 02.26

EDIFICI DI VALORE STORICO TESTIMONIALE

Schede Conoscitive
UTOE 6 - parte 3

UTOE 6 – parte 3 (da 6_13 a 6_21)

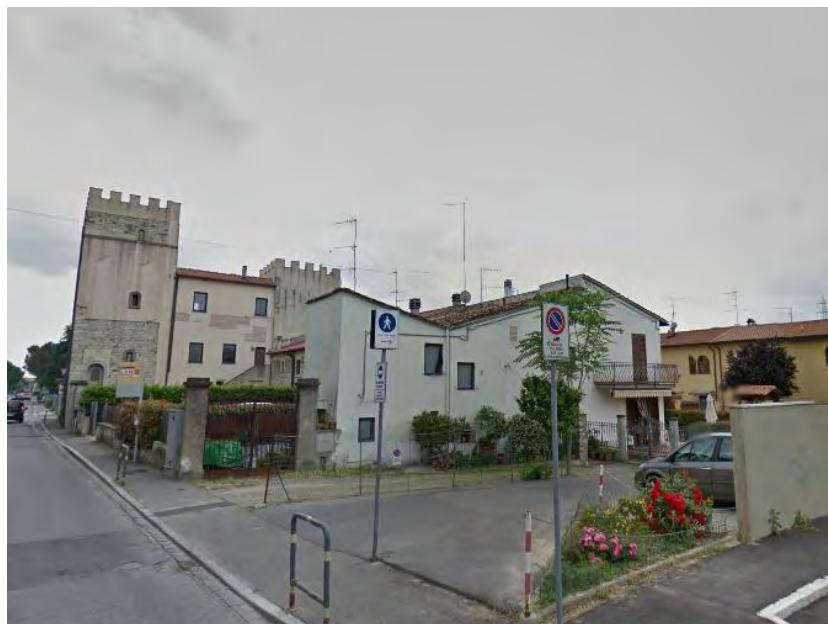
Fronte settentrionale

Degrado : mancanza di porzioni di intonaco

Degrado : presenza di patina biologica e di vegetazione

Degrado delle finiture : Basso

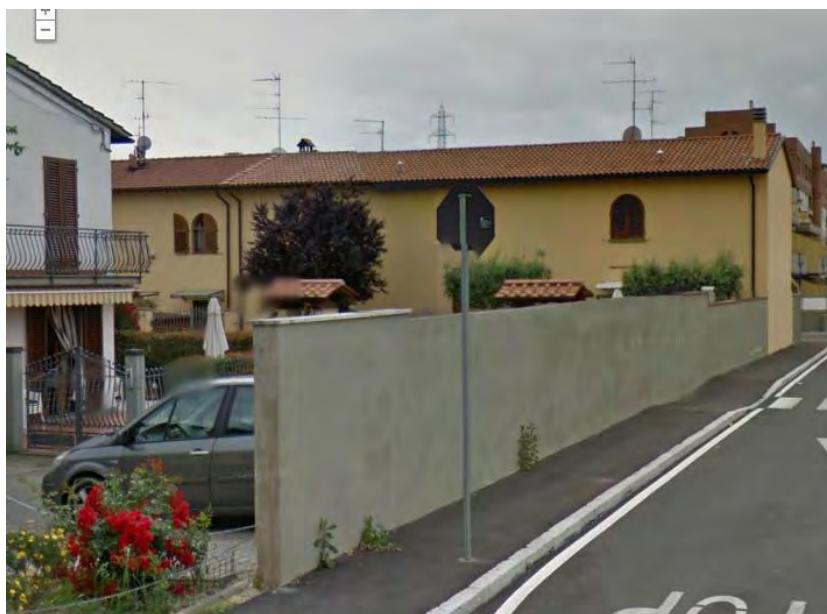
Scorcio da via delle Badie
- Fronti occidentale e
settentrionale

Degrado strutturale : Nullo

Degrado delle finiture : Nullo

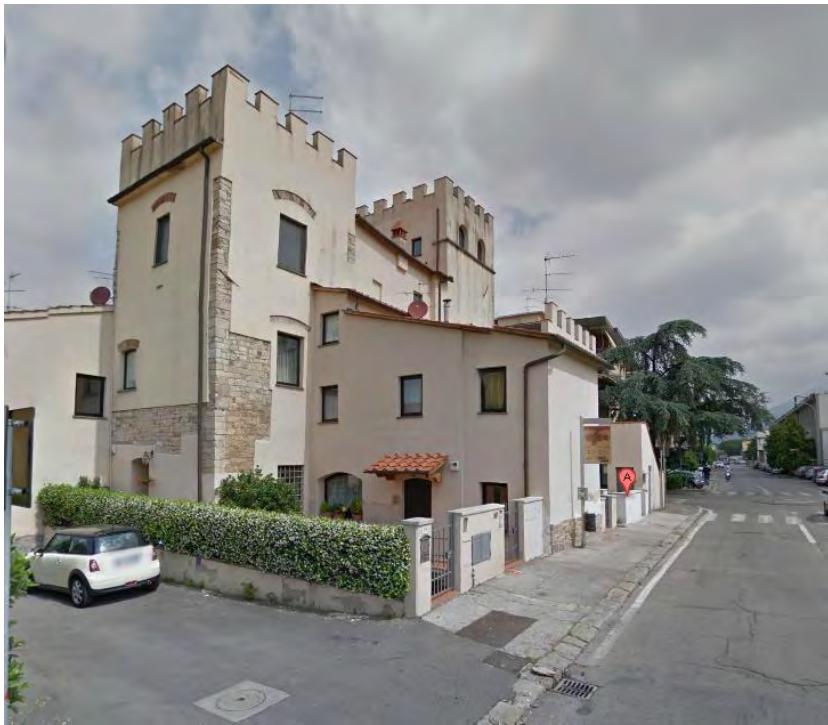
Scorcio da via delle Badie
- Fronte nord-orientale

Degrado : presenza di macchie di umidità e patina biologica

Degrado : presenza di patina biologica

Degrado : presenza di infissi in pvc

Degrado delle finiture : Basso

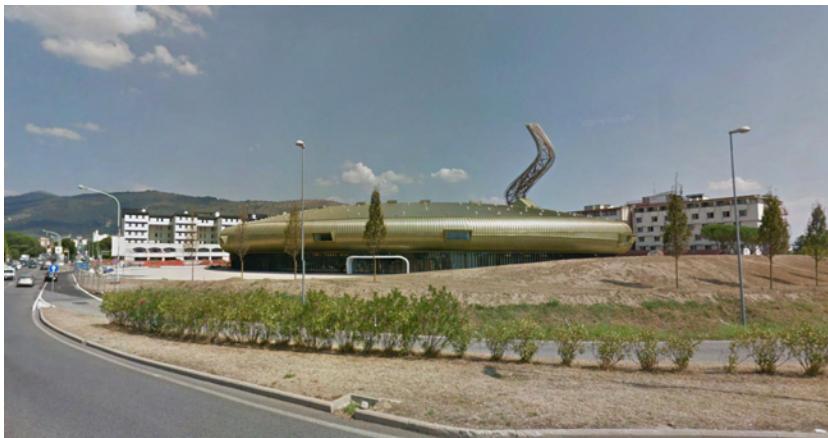
Scorcio da incrocio tra
viale Leonardo da Vinci e
viale della Repubblica -
Fronte principale

Degrado strutturale : Nullo

Degrado delle finiture : Nullo

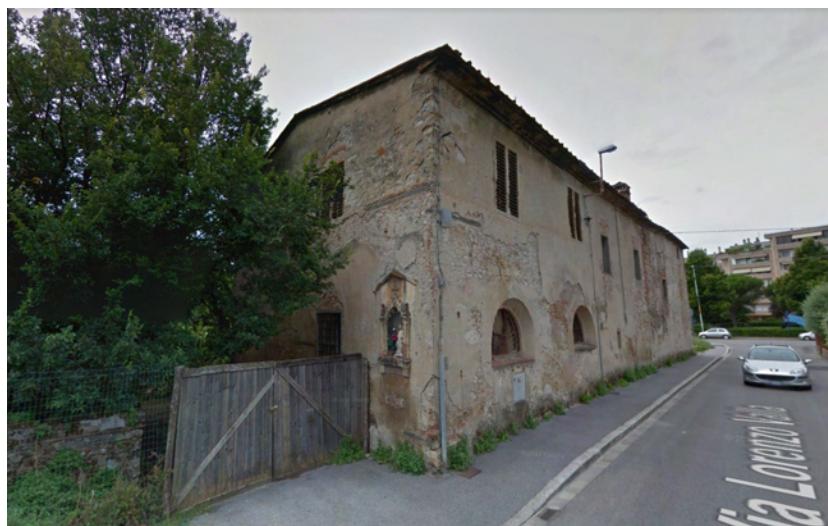
Santa Maria Nova

FINITURA FACCIATA	<i>Pregio :</i> - <i>Degrado :</i> mancanza di ampie porzioni di intonaco
INGRESSI, RECINZIONI	<i>Pregio :</i> - <i>Degrado :</i> mancanza di recinzione storica del fabbricato
ANGOLARI	<i>Pregio :</i> presenza elementi angolari in alberese <i>Degrado :</i> -
PORTICO	<i>Pregio :</i> - <i>Degrado :</i> crollo del portico su cortile interno
CORNICE SOTTOTETTO	<i>Pregio :</i> chiusura sottotetto con laterizio <i>Degrado :</i> -
MANTO DI COPERTURA	<i>Pregio :</i> - <i>Degrado :</i> mancanza di porzioni di copertura
INFISSI	<i>Pregio :</i> presenza di aperture a lunetta a tutto sesto <i>Degrado :</i> mancanza di infissi
Volumi secondari incongrui	: presenza di volumi secondari incongrui (capanne in lamiera) addossati al fabbricato

Degrado strutturale : Alto
Degrado delle finiture : Alto

Scorcio da via Valla -
Fronti settentrionale ed
occidentale

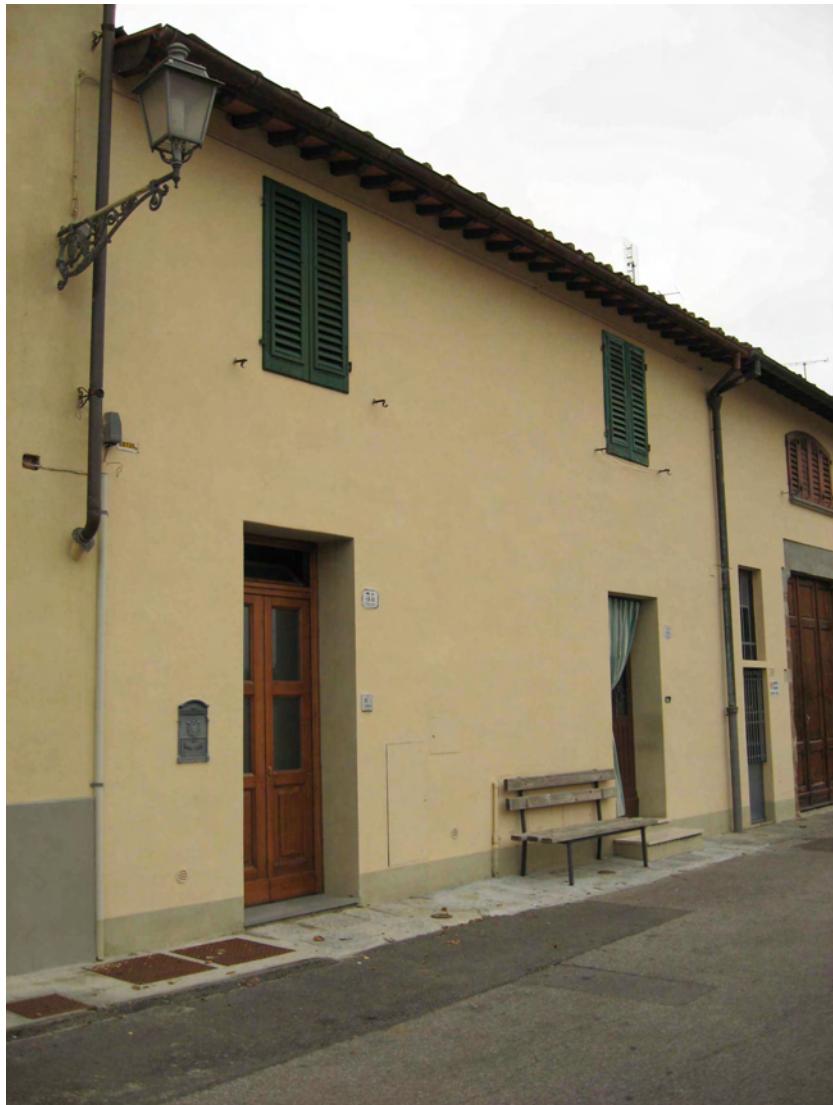
Edificio su via dell'Agio

Scorcio da via dell'Agio -
Fronte occidentale

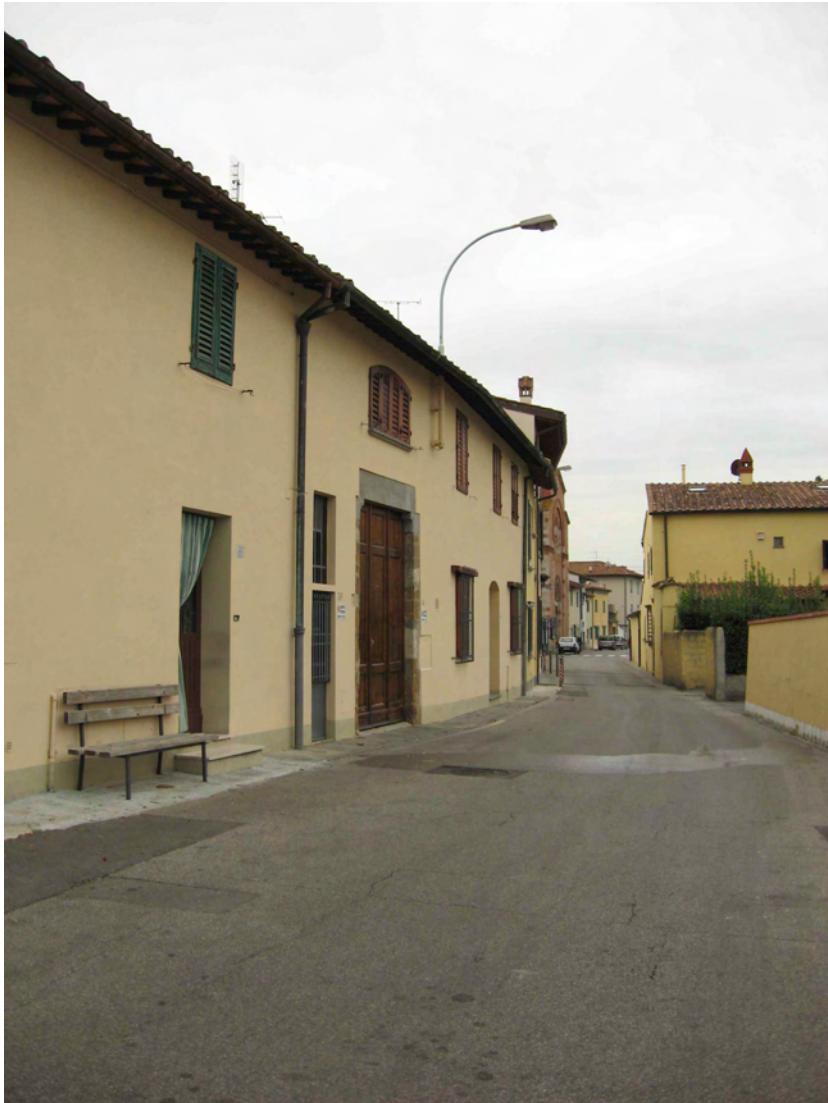
Edificio su via dell'Agio

Scorcio da via dell'Agio -
Fronte occidentale

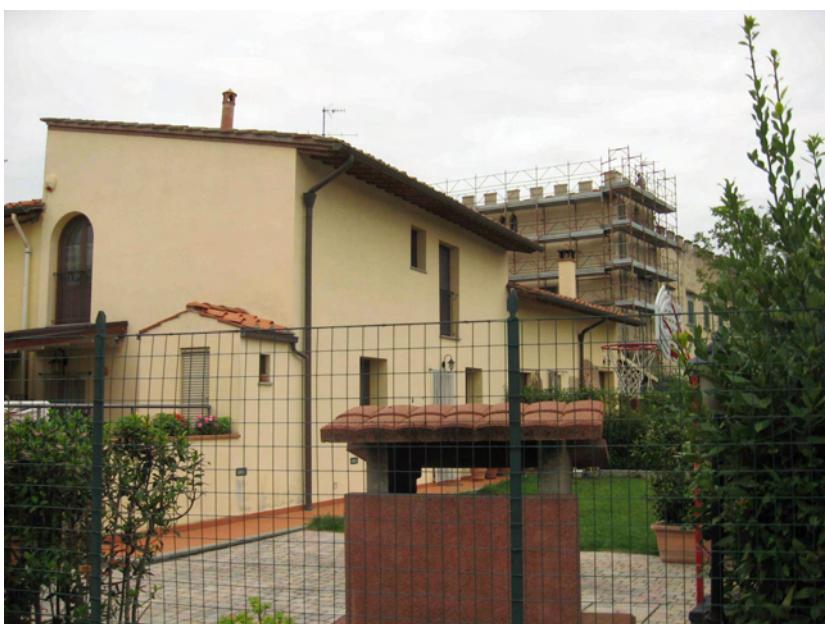
Edificio su via dell'Agio

Scorcio della strada di
accesso alla pertinenza -
Fronte meridionale

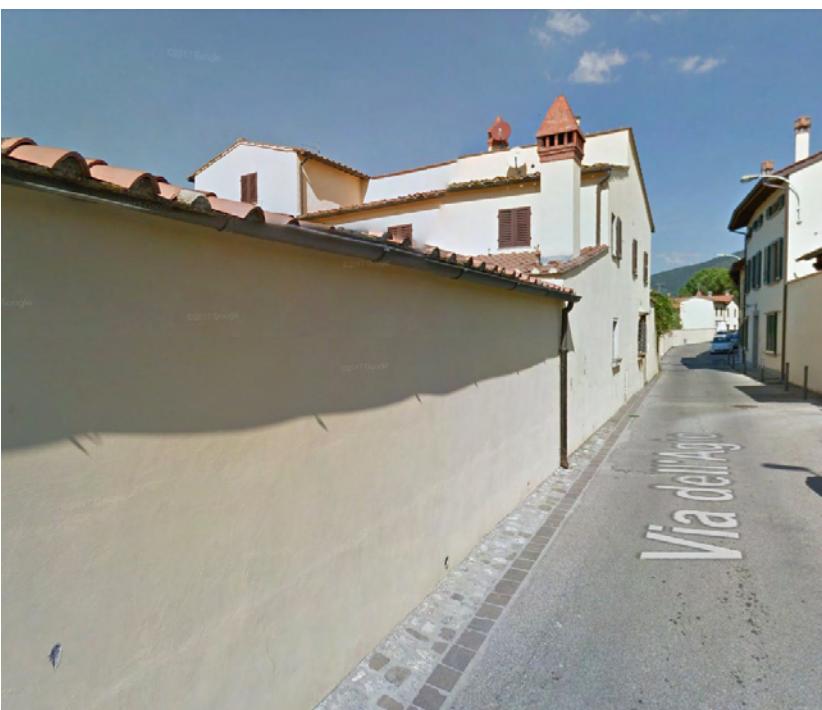
FINITURA FACCIATA	Precio : -	
	Degrado : presenza di esfoliazione di porzioni di intonaco	
CORNICI	Precio : presenza di elementi di elementi antichi	
	Degrado : presenza di erosione della pietra	
PORTICO	Precio : -	
	Degrado : presenza di portico interno chiuso	
MANTO DI COPERTURA	Precio : buon recupero del manto di copertura	
	Degrado : -	
Elementi tecnologici incompatibili :	bocchette, allarmi

Edificato di matrice storica - Casa da signore

Scorcio da via dell'Agio - Fronti settentrionale ed orientale

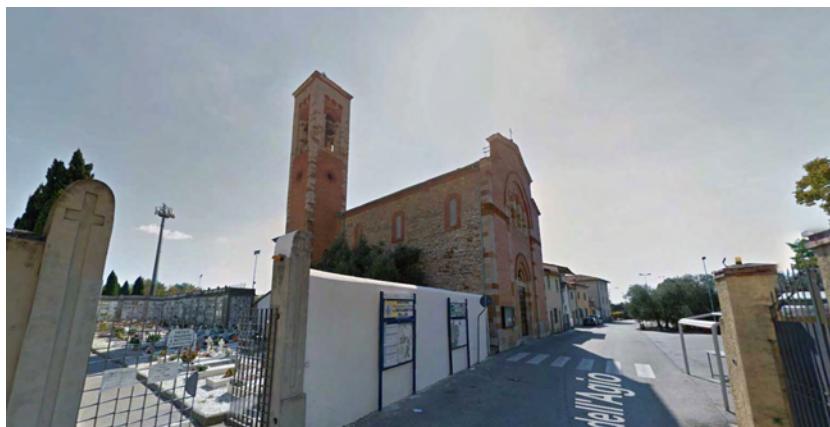
Chiesa di San Pietro a Mezzana

Vista dell'ingresso della Chiesa - Fronte occidentale

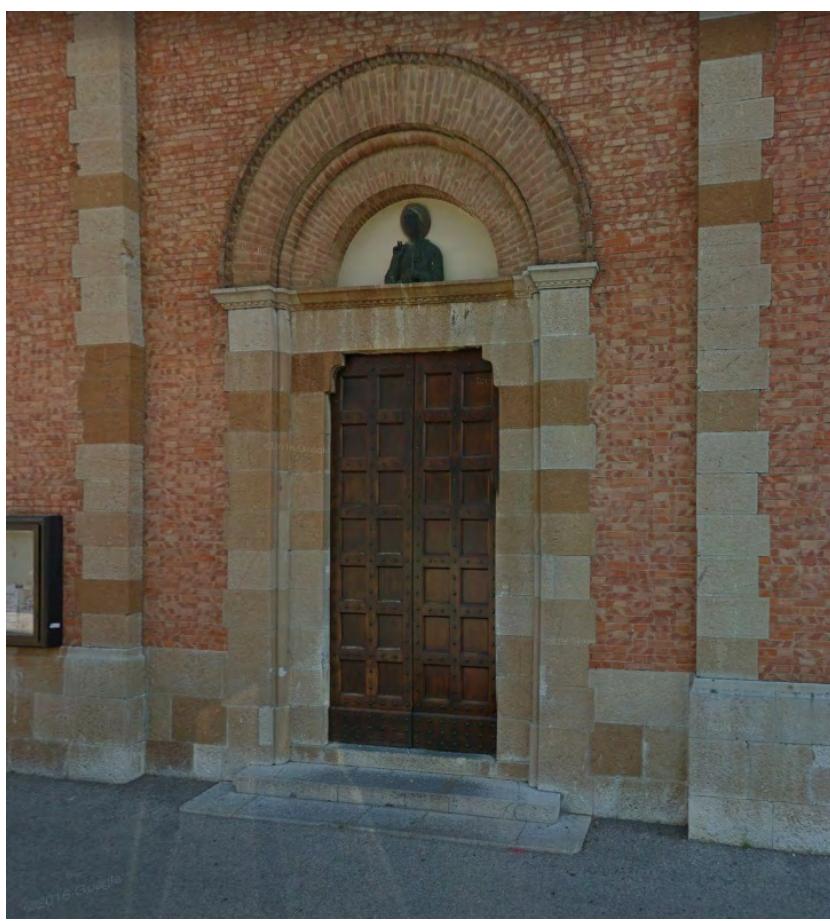
Chiesa di San Pietro a Mezzana

Dettaglio - Portale con lunetta e busto di San Pietro
