EDIFICI DI VALORE STORICO TESTIMONIALE

Schede Conoscitive
UTOE 8 - parte 4

UTOE 8 – parte 4 (da 8_76 a 8_99)

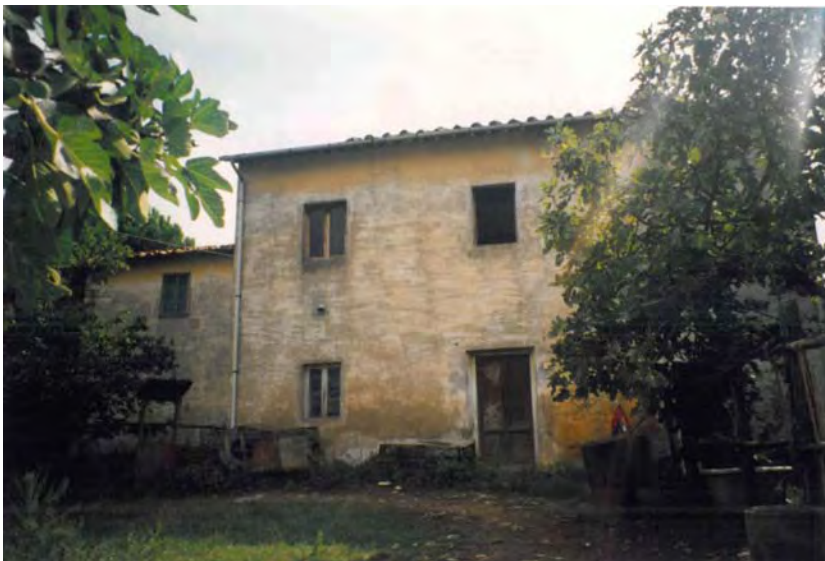
Podere Bogaia I

FINITURA FACCIATA	Pregio : - Degrado : mancanza di ampie porzioni di intonaco
BASAMENTO	Pregio : - Degrado : presenza di patina biologica con distacco di intonaco
INFISSI	Pregio : - Degrado : presenza di infissi deteriorati
Elementi tecnologici incompatibili :	cavi elettrici e altra impiantistica a vista
Volumi secondari incongrui :	presenza di volumi secondari incongrui nella pertinenza

Degrado strutturale : Basso

Degrado delle finiture : Medio

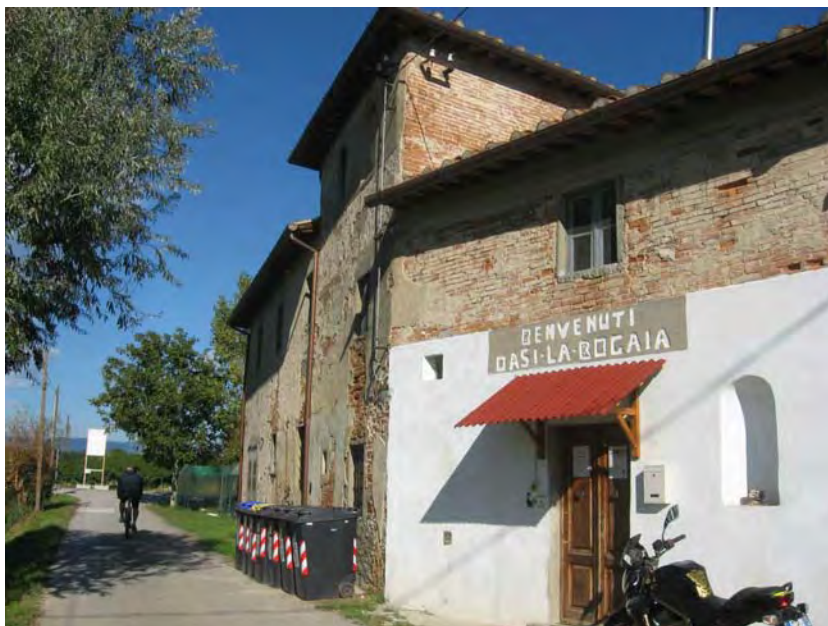
Podere Bogaia II

FINITURA FACCIATA	Pregio :	-
	Degrado :	presenza di patina biologica e deposito superficiale con distacco di porzioni di intonaco
INFISSI	Pregio :	-
	Degrado :	presenza di infissi deteriorati
Tettoie Incongrue :	presenza di tettoie su ingresso

Degrado strutturale : Basso
Degrado delle finiture : Medio

Scorcio da via di Bogaia -
 Fronte sud-est

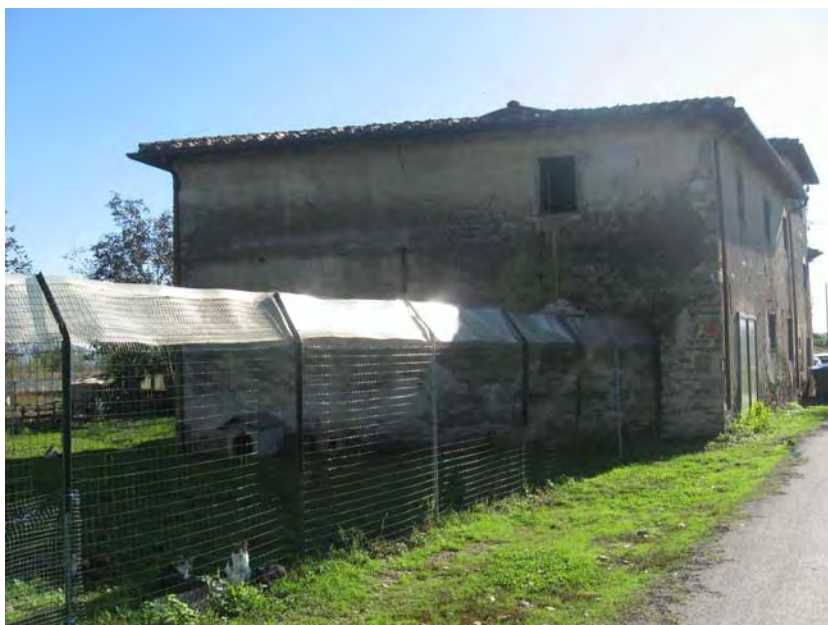
Podere Bogaia II

Scorcio da via di Bogaia -
Fronte sud

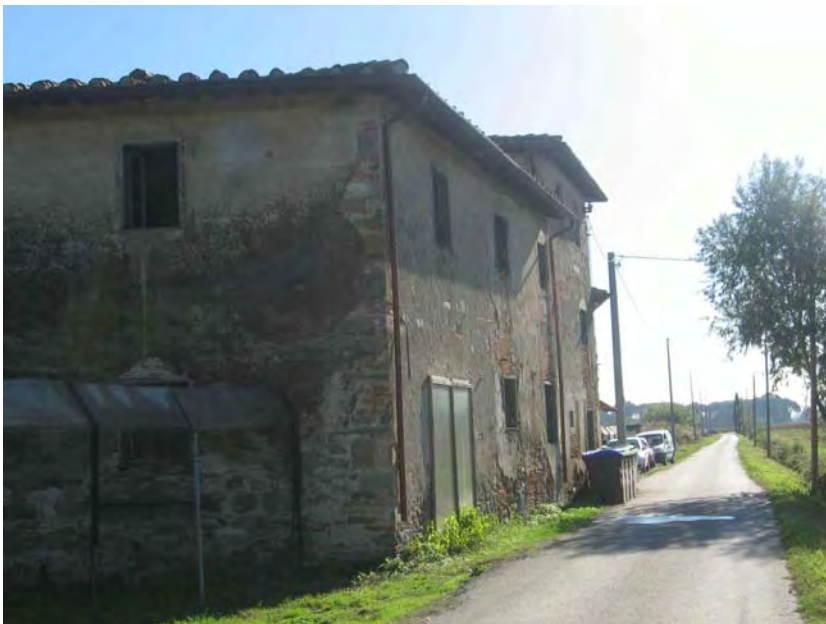
Podere Bogaia II

Scorcio da via di Bogaia -
Fronte ovest

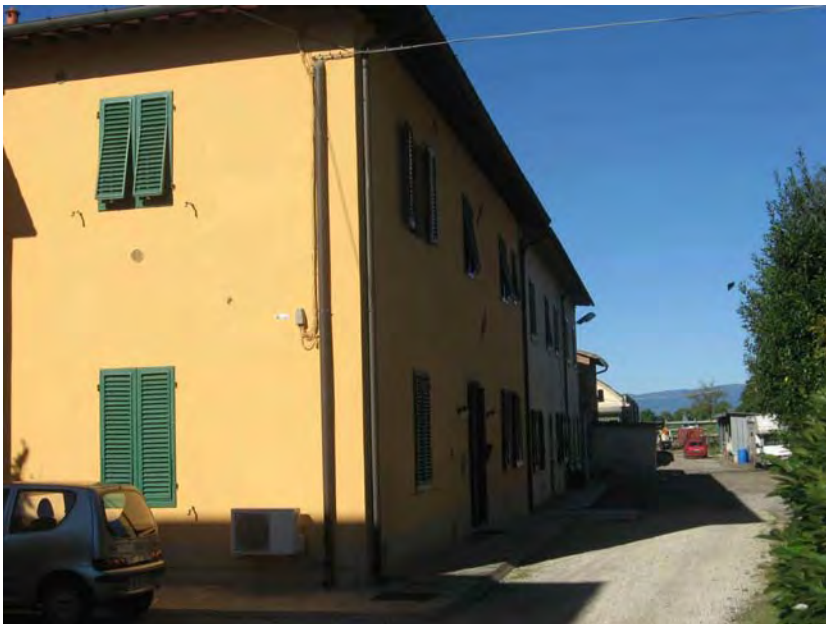
Edificio posto in via della Macchiola

Degrado : presenza di macchie e patina biologica

Degrado delle finiture : Basso

Scorcio da via della Macchiola - Fronte nord

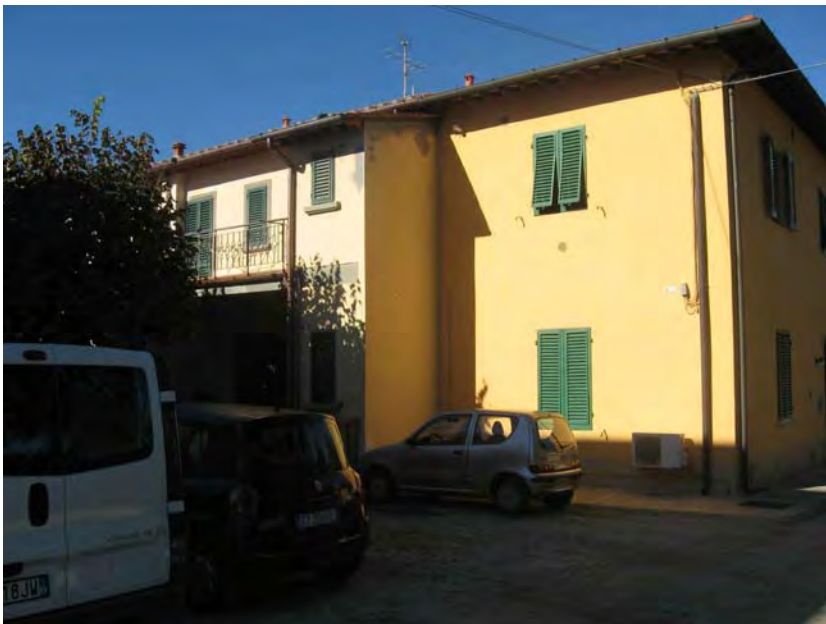
Podere Fornace

FINITURA FACCIATA	Pregio : -
	Degrado : presenza di macchie e patina biologica
Elementi tecnologici incompatibili :	antenne paraboliche, condizionatori, bocchette

Degrado strutturale : Nullo
Degrado delle finiture : Basso

Scorcio da via della
Macchiola - Fronte sud-
est

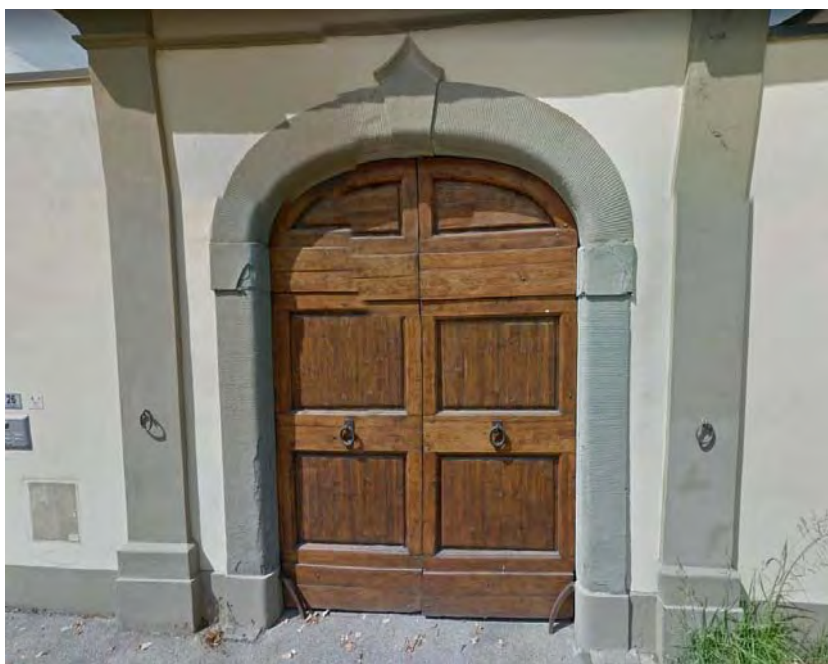
**Complesso della Porta
di Castelnuovo**

FINITURA FACCIATA
Pregio : -
Degrado : Presenza di vegetazione e fessurazione

Degrado strutturale : Basso
Degrado delle finiture : Nullo

Scorcio da via di
Castelnuovo - Fronte
orientale

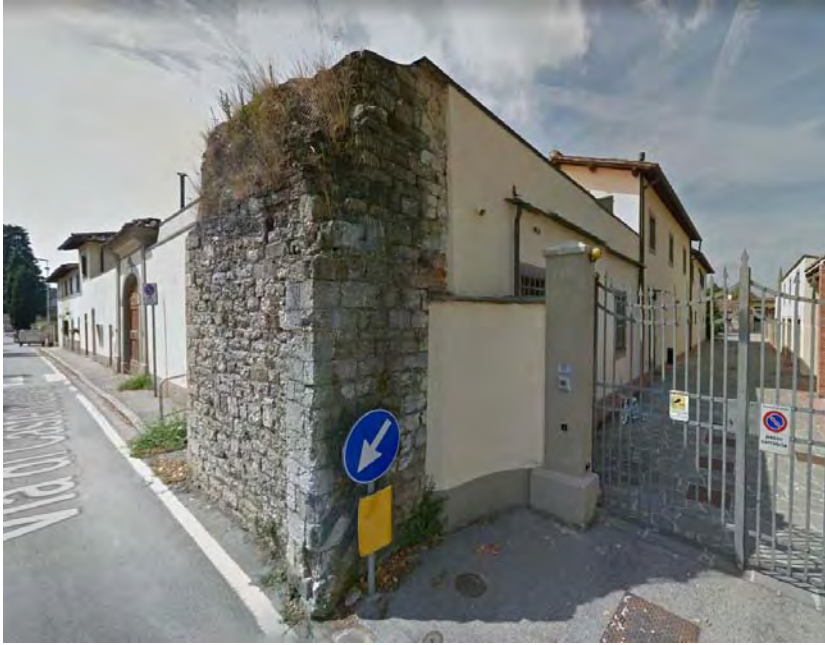
**Complesso della Porta
di Castelnuovo**

Dettaglio - Porta carraia

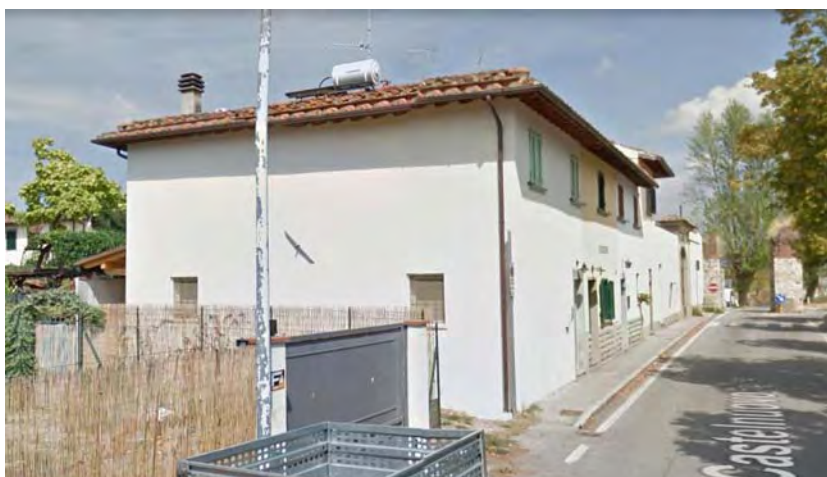
**Complesso della Porta
di Castelnuovo**

Degrado : Distaccamento intonaco, fessurazione e macchie

Degrado strutturale : Basso

Degrado delle finiture : Nullo

Scorcio da via di
Castelnuovo - Fronte
orientale

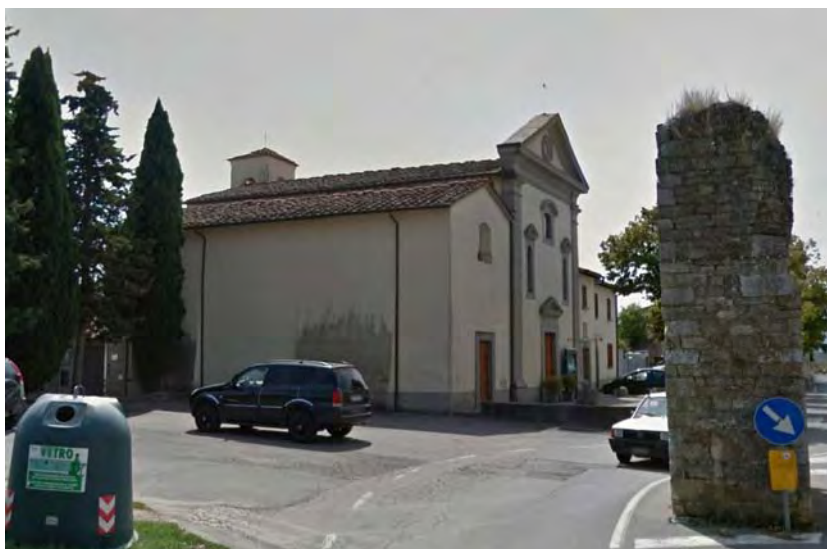
Chiesa di San Giorgio a Castelnuovo

Degrado : Distaccamento intonaco e macchie

Degrado strutturale : Basso

Degrado delle finiture : Nullo

Scorcio da via di Castelnuovo - Fronti occidentale e settentrionale

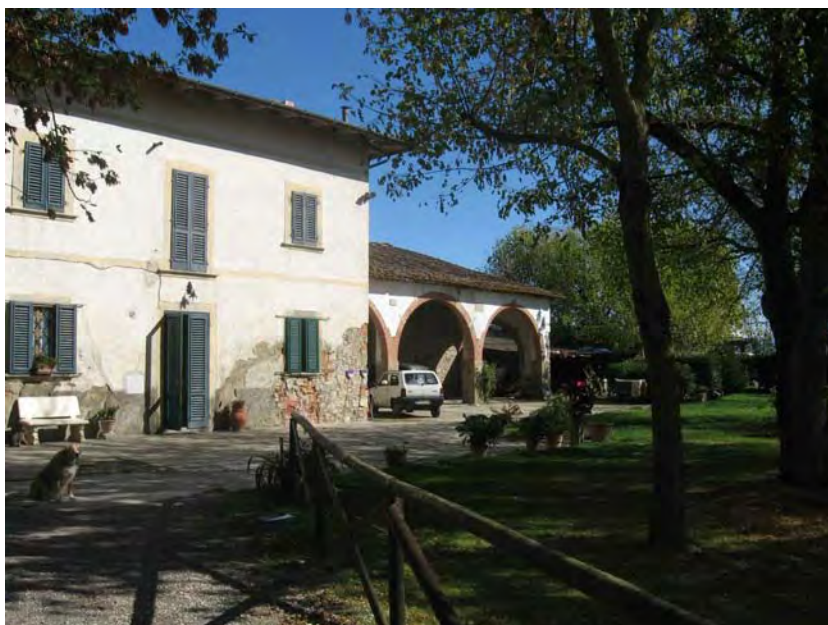
Podere Casa Lenzi

FINITURA FACCIATA	Pregio :	-
	Degrado :	Intonaco molto degradato ed in parte distaccato
BASAMENTO	Pregio :	-
	Degrado :	Degradato
PORTICO	Pregio :	-
	Degrado :	Intonaco degradato
MANTO DI COPERTURA	Pregio :	-
	Degrado :	Leggermente degradato
INFISSI	Pregio :	-
	Degrado :	Leggermente degradati

Degrado delle finiture : Medio

Scorcio da via Traversa della Rugea - Fronti meridionale ed occidentale

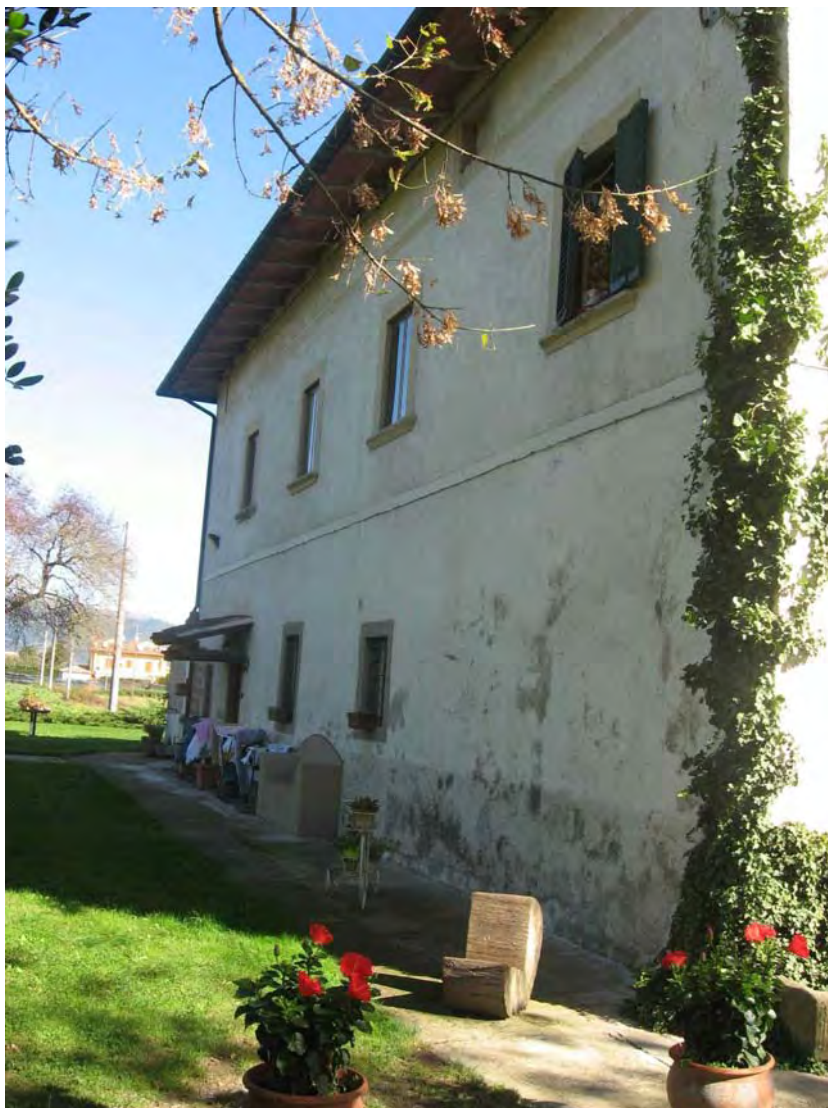
Podere Casa Lenzi

Scorcio da via Traversa della Rugea - Fronte meridionale

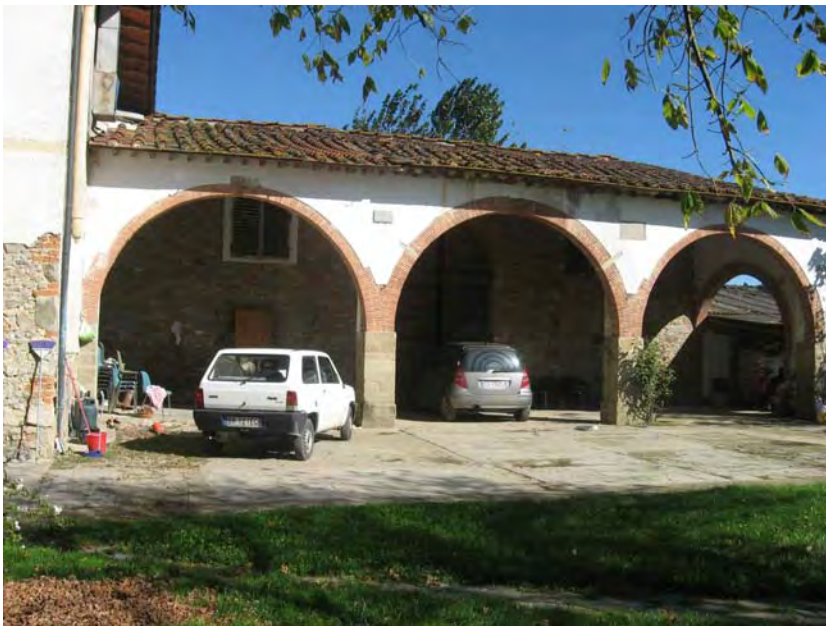
Podere Casa Lenzi

Dettaglio - Scorcio dal
cortile - Fronte
occidentale

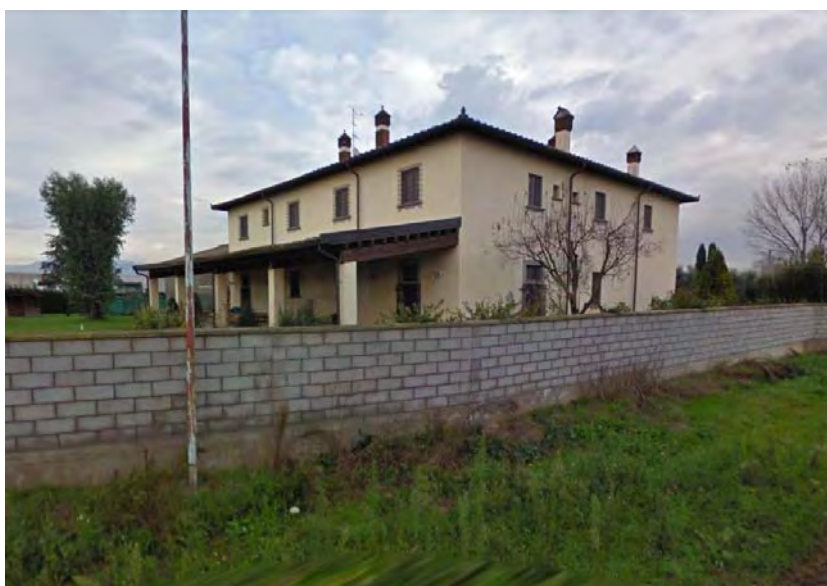
**Casa colonica di via
Giramonte**

Degrado : Muro di cinta incongruo con il valore della villa.

Scorcio da via di
Giramonte - Fronti
orientale e meridionale

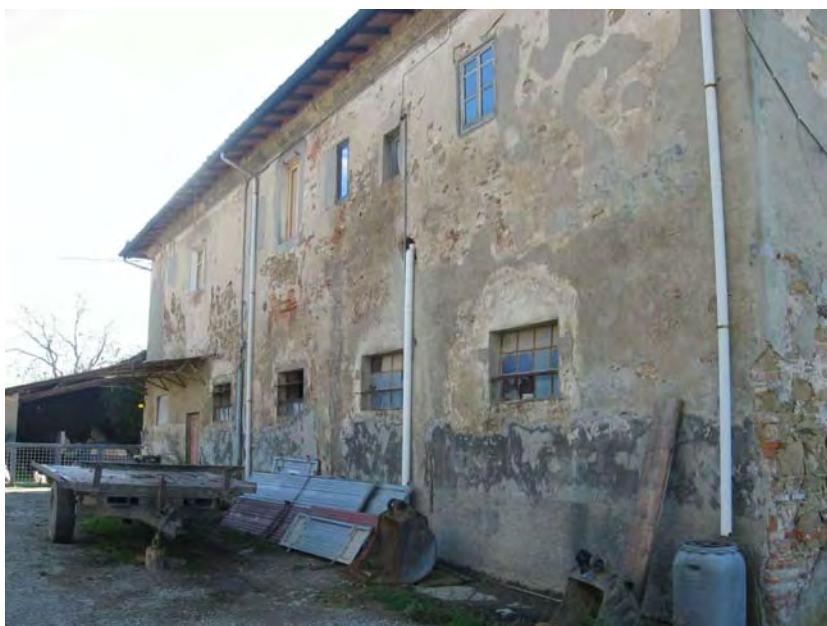
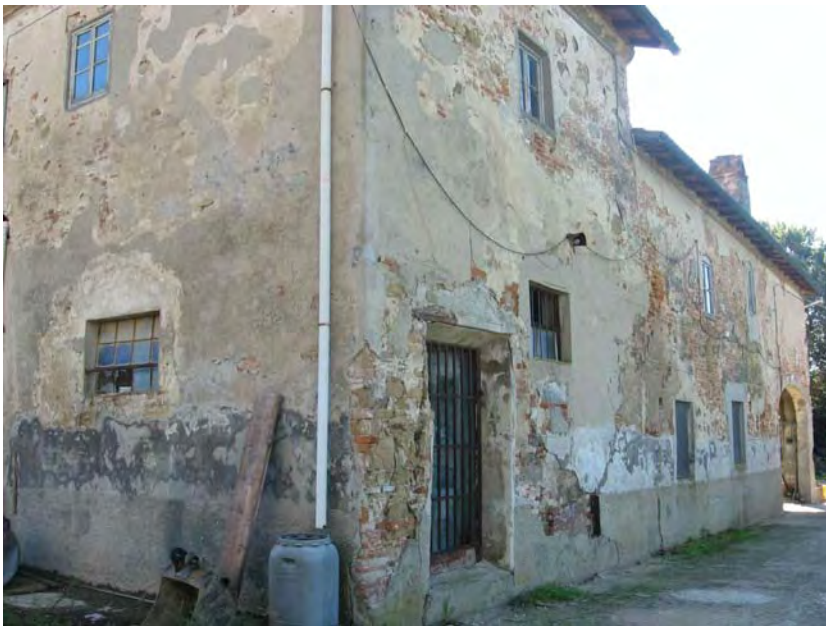
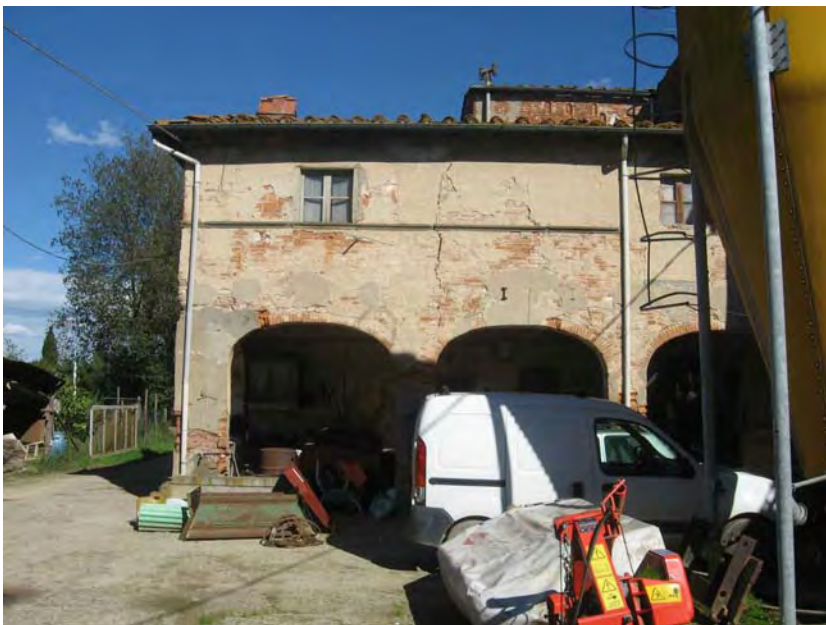
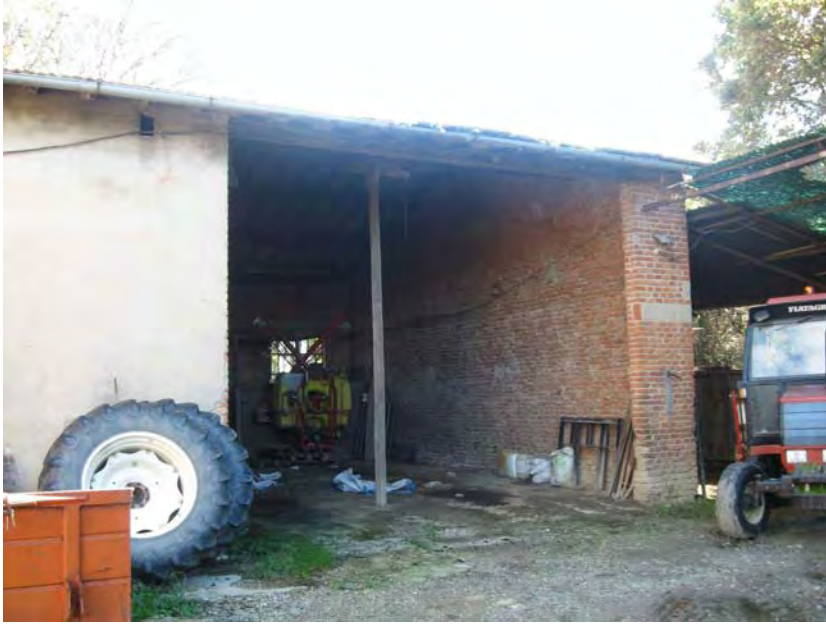
Podere Rugea a San Vincenzo

FINITURA FACCIATA	Pregio :	-
	Degrado :	Intonaco mancante
INGRESSI, RECINZIONI	Pregio :	-
	Degrado :	Materiali non congrui
LOGGIA	Pregio :	Ingresso padronale con colonne ioniche ed affresco
	Degrado :	-
INFISSI	Pregio :	-
	Degrado :	Elementi mancanti

Degrado strutturale : Basso

Degrado delle finiture : Alto

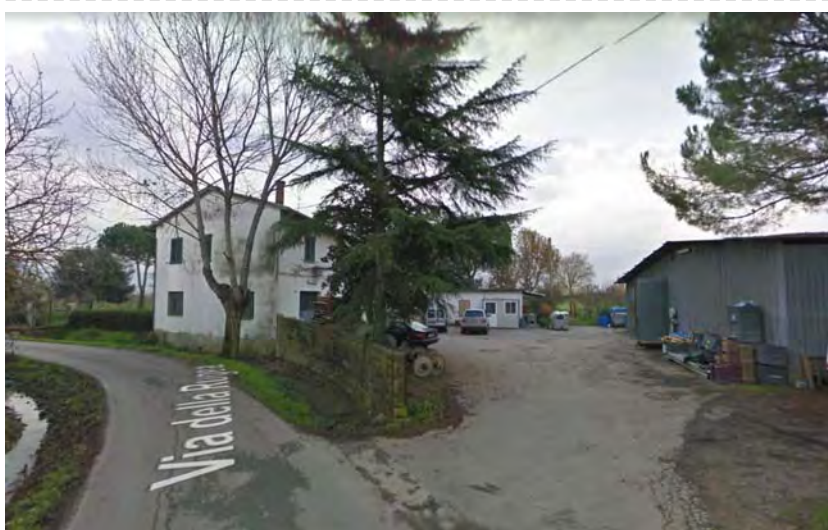
Casa colonica di via della Rugea

Degrado : Distaccamento intonaco

Degrado strutturale : Basso

Degrado delle finiture : Basso

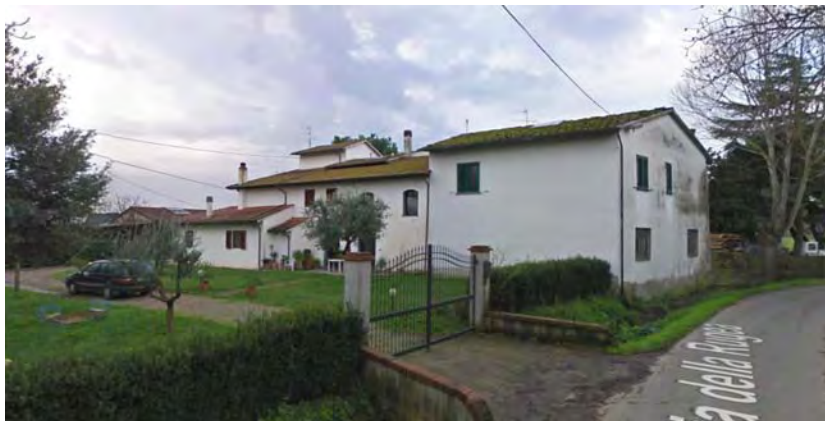
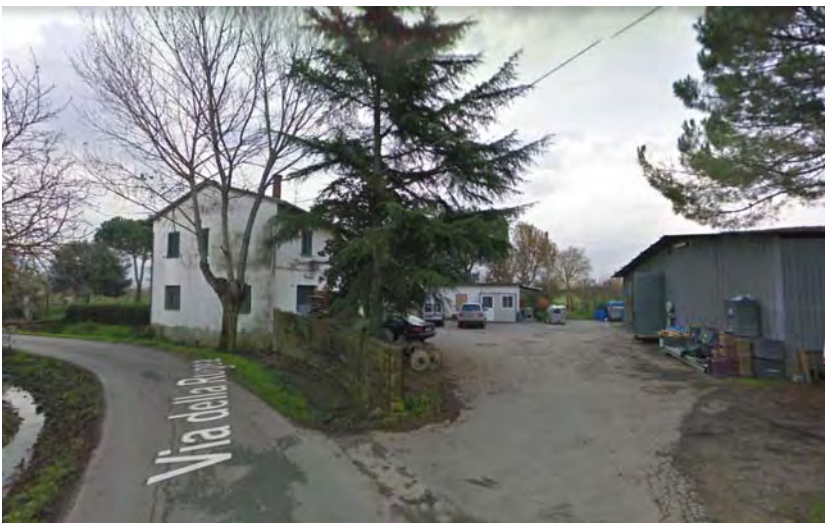
Casa colonica di via della Rugea

Degrado strutturale : Basso

Degrado delle finiture : Basso

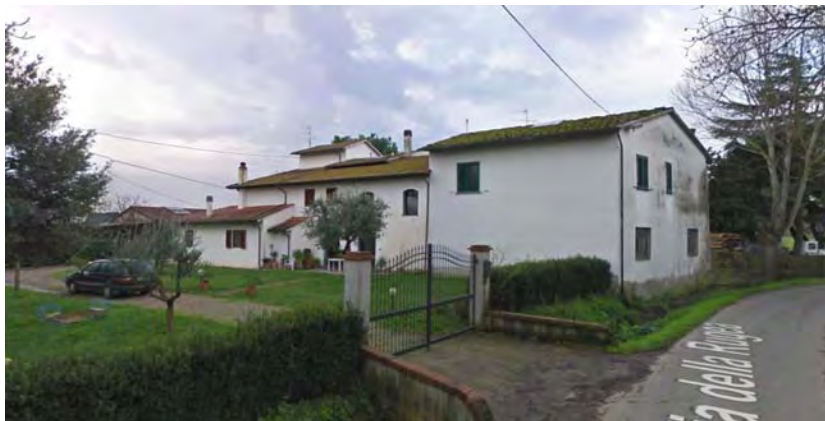
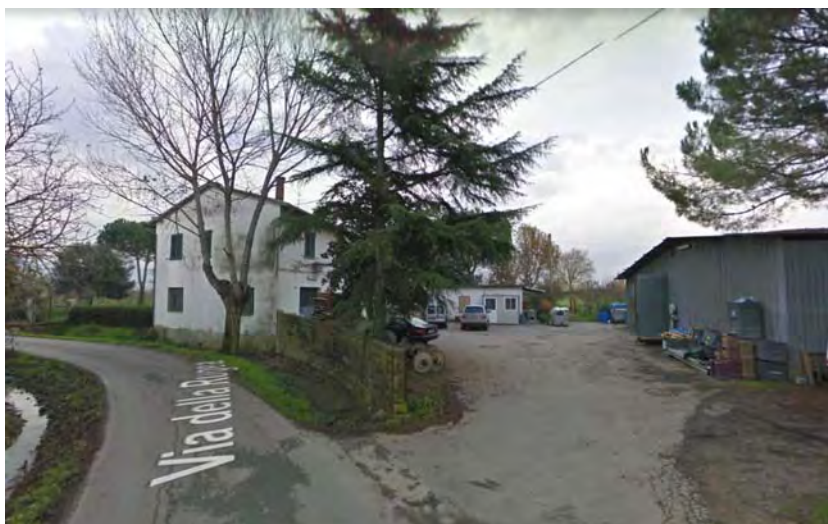
DEGRADO FISICO

Degrado strutturale : Basso

Degrado delle finiture : Basso

Casa colonica di via della Rugea

Scorcio da via della Rugea
- Fronti settentrionale ed occidentale

Scorcio da via della Rugea
- Fronti meridionale ed occidentale

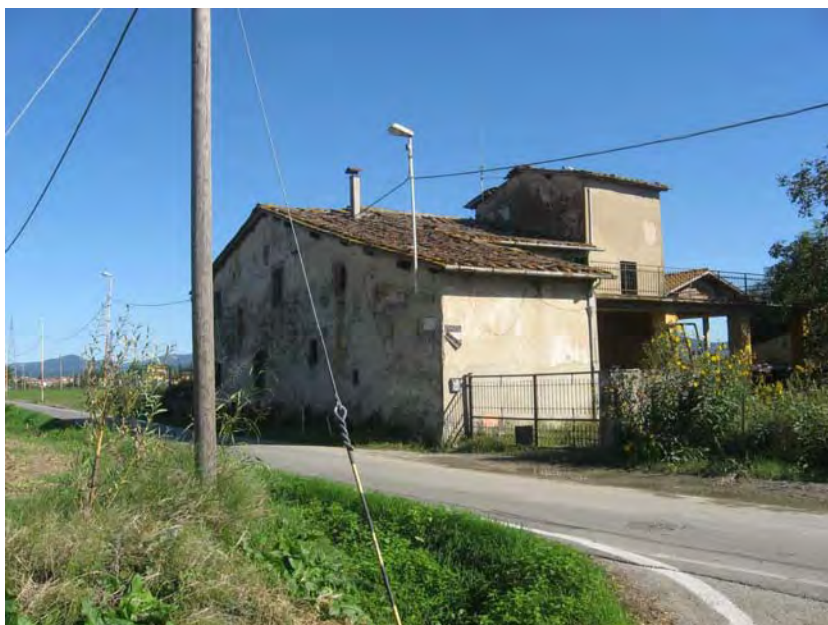
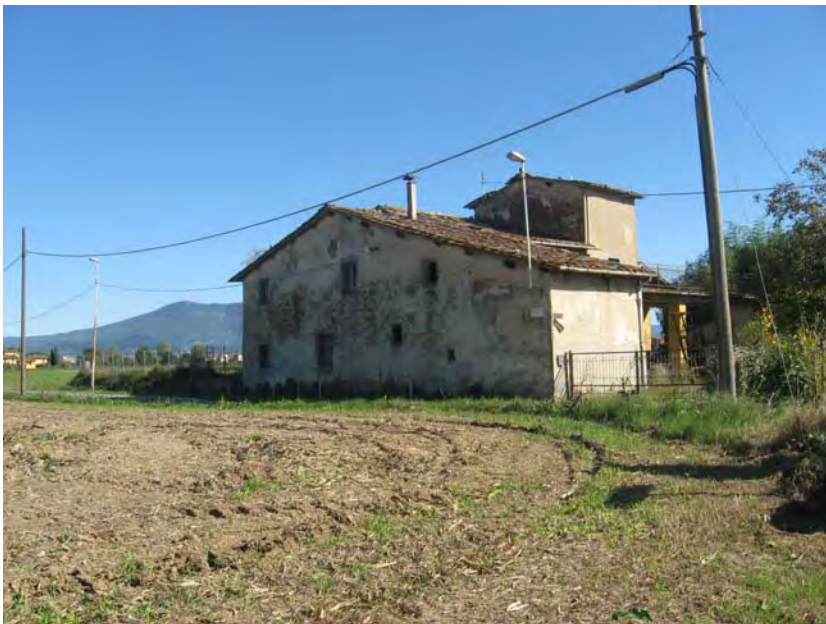
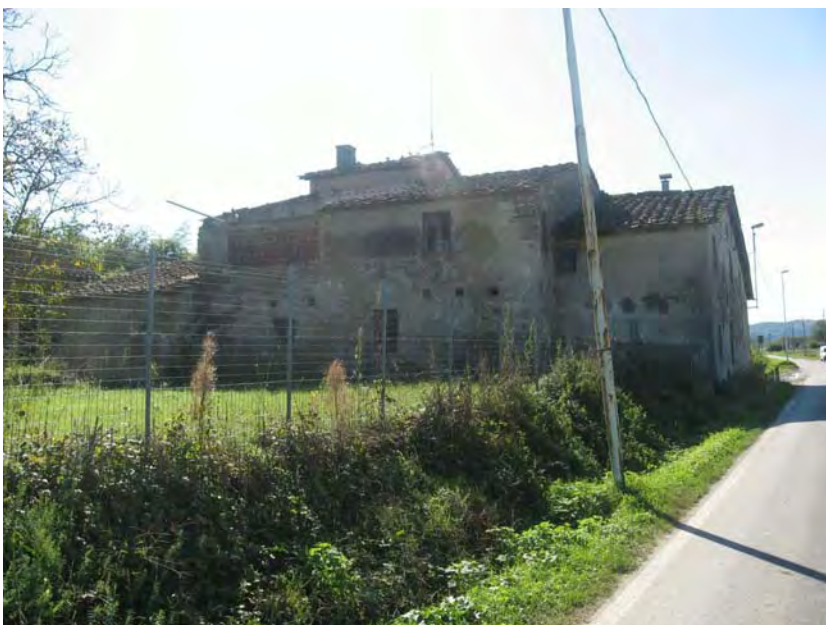
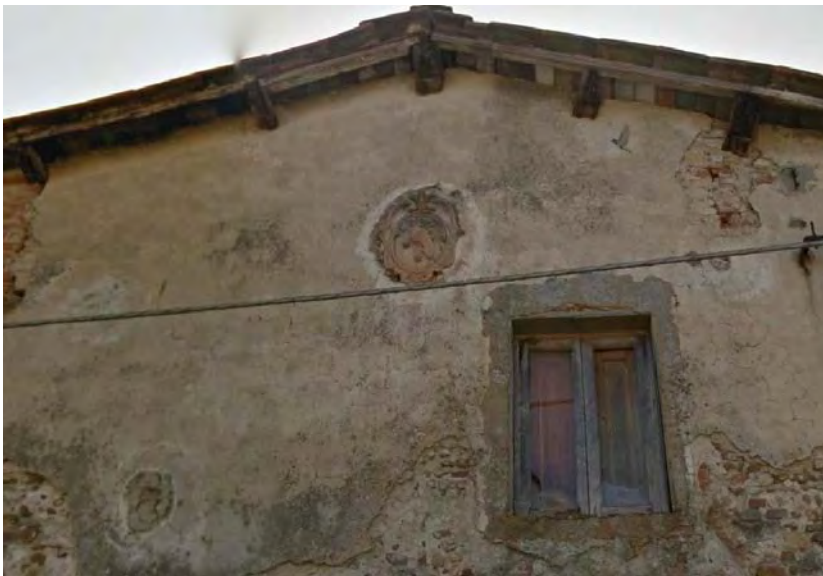
TIPO DI COPERTURA	Pregio :	-
	Degrado :	In parte mancante
FINITURA FACCIATA	Pregio :	-
	Degrado :	Intonaco degradato
INGRESSI, RECINZIONI	Pregio :	-
	Degrado :	degradato
MANTO DI COPERTURA	Pregio :	-
	Degrado :	Molto degradato
INFISSI	Pregio :	-
	Degrado :	Molto degradati

Degrado strutturale : Medio

Degrado delle finiture : Alto

Podere San Giorgio

Scorcio da via del Leone -
Fronte meridionale

Scorcio da via del Girone -
Fronti meridionale ed
occidentale

Fronte occidentale

Scorcio da via del Leone -
Fronte settentrionale

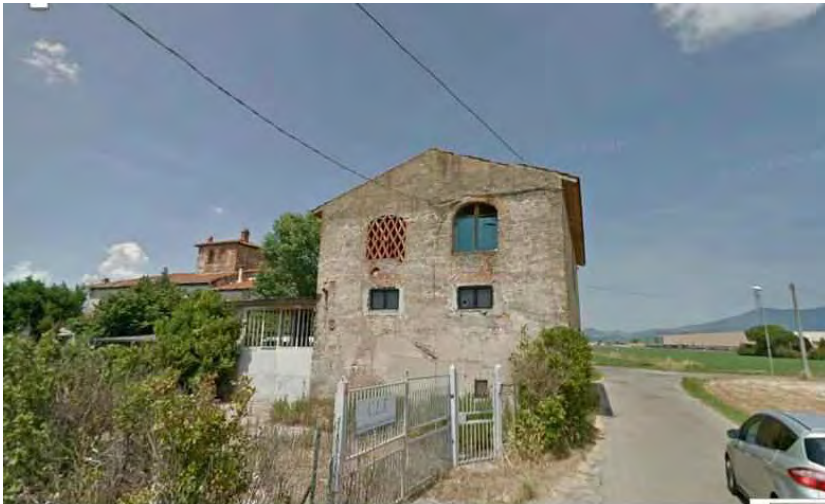
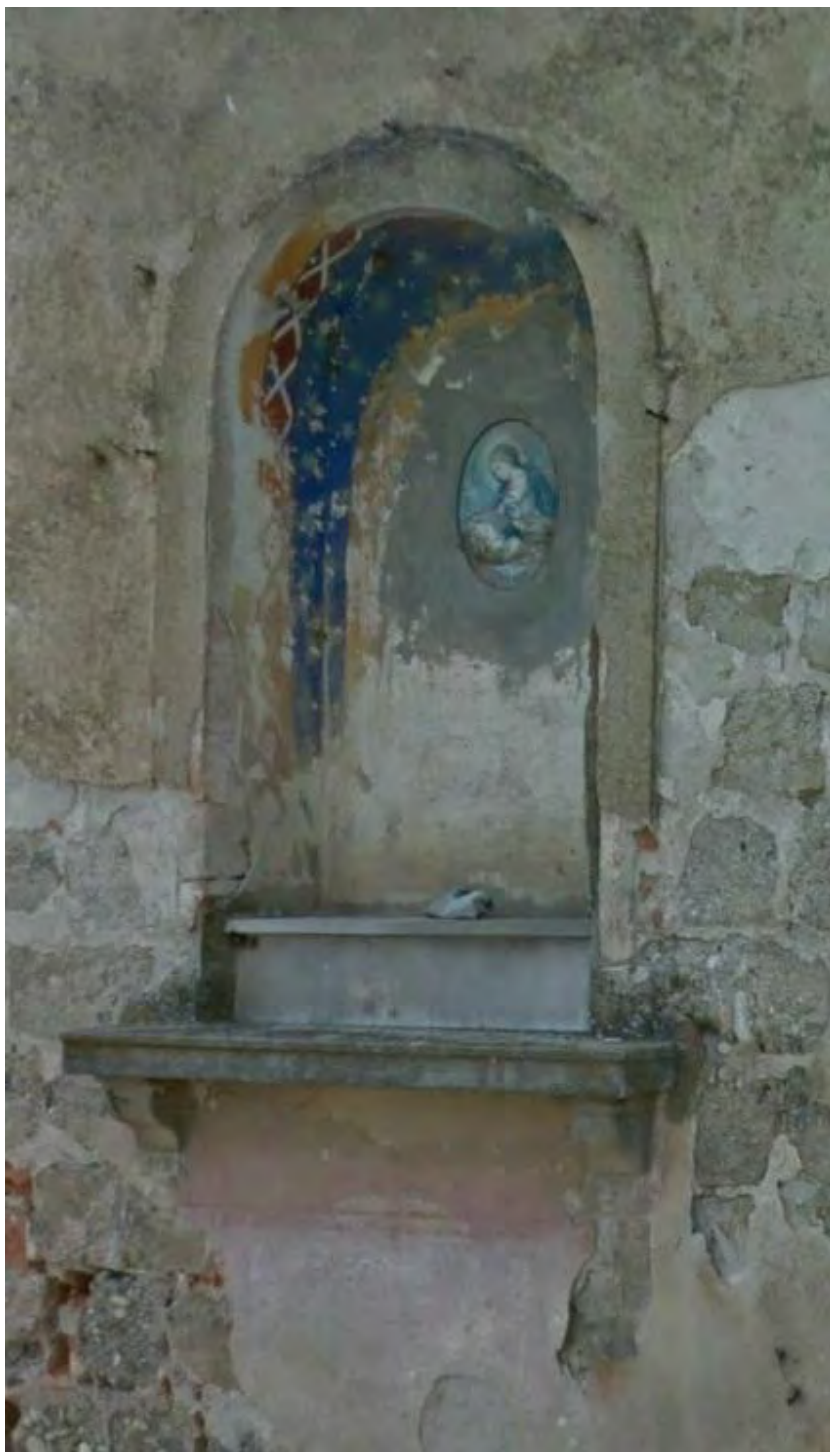
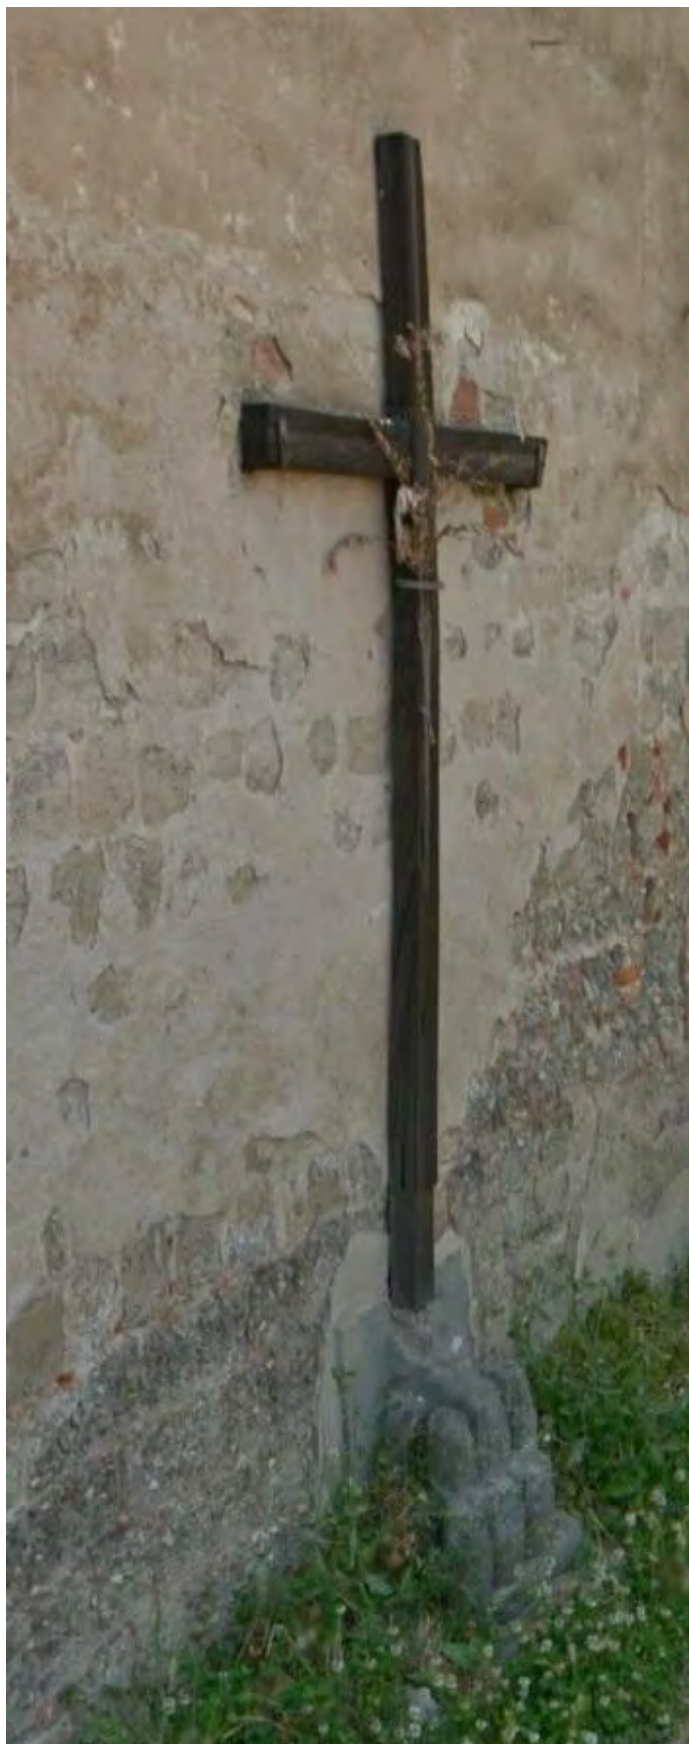
FINITURA FACCIATA	Pregio :	-
	Degrado :	Intonaco molto degradato e mancante
INGRESSI, RECINZIONI	Pregio :	-
	Degrado :	Degradati
MANTO DI COPERTURA	Pregio :	-
	Degrado :	Molto degradato
INFISSI	Pregio :	-
	Degrado :	Molto degradati o mancanti
Tamponamento logge e terrazze :	Sì

Degrado strutturale : Alto

Degrado delle finiture : Alto

Podere La Villa

Scorcio da via delle
Miccine - Fronte
settentrionale

Scorcio da via delle
Miccine - Fronte
meridionale

Dettaglio - Tabernacolo
con apparato pittorico

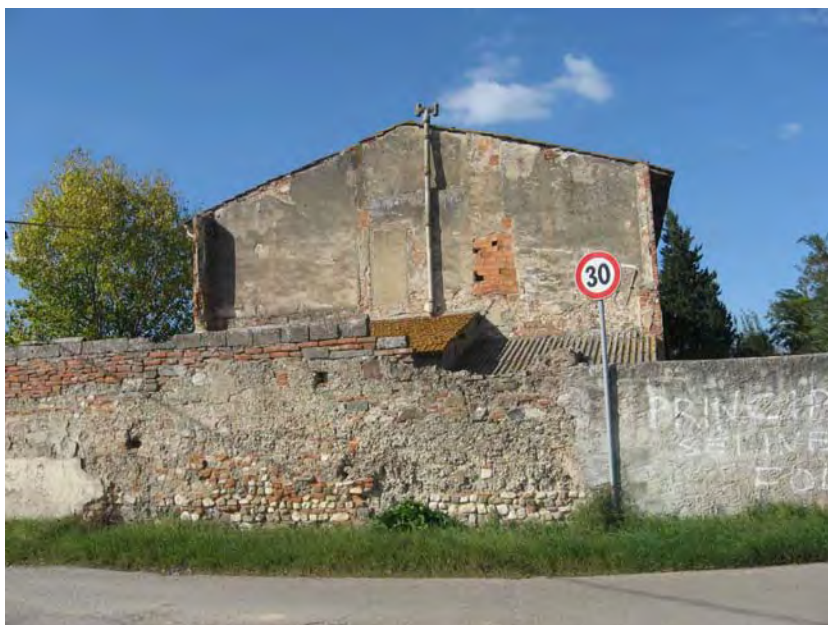
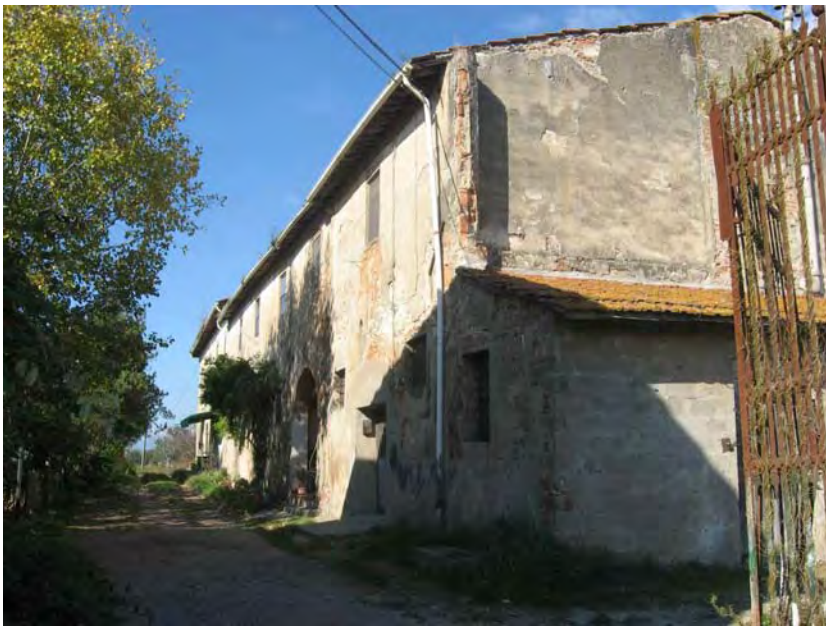
DEGRADO FISICO

Degrado strutturale : Medio

Degrado delle finiture : Alto

Podere La Villa

Scorcio da via delle
Miccine - Fronte
meridionale

Scorcio da via delle
Miccine - Fronte orientale

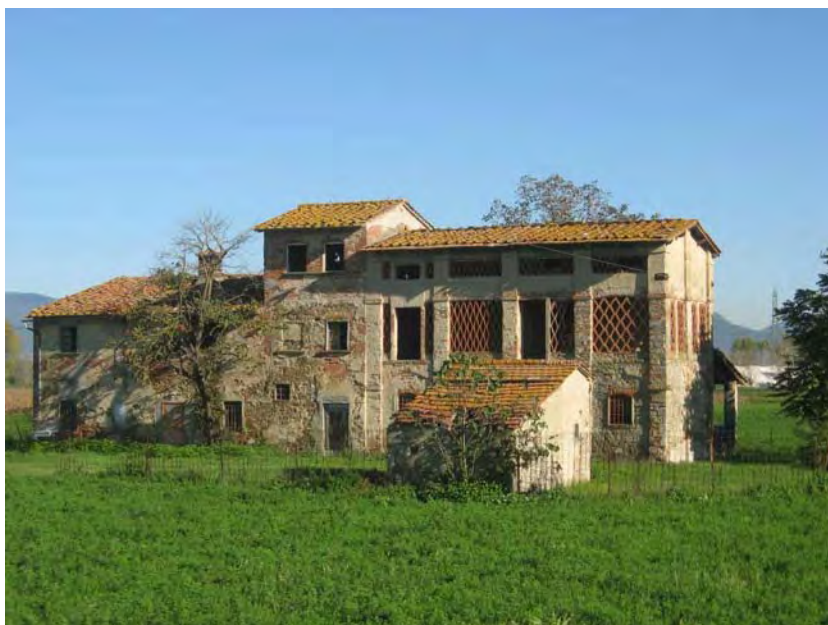
Podere Cave

FINITURA FACCIATA	Pregio :	-
	Degrado :	Intonaco mancante
GRONDA	Pregio :	-
	Degrado :	Mancante
MANTO DI COPERTURA	Pregio :	-
	Degrado :	Molto degradato
INFISSI	Pregio :	-
	Degrado :	Mancanti

Degrado strutturale : Alto

Degrado delle finiture : Alto

Scorcio da via di Bogaia -
Fronte orientale

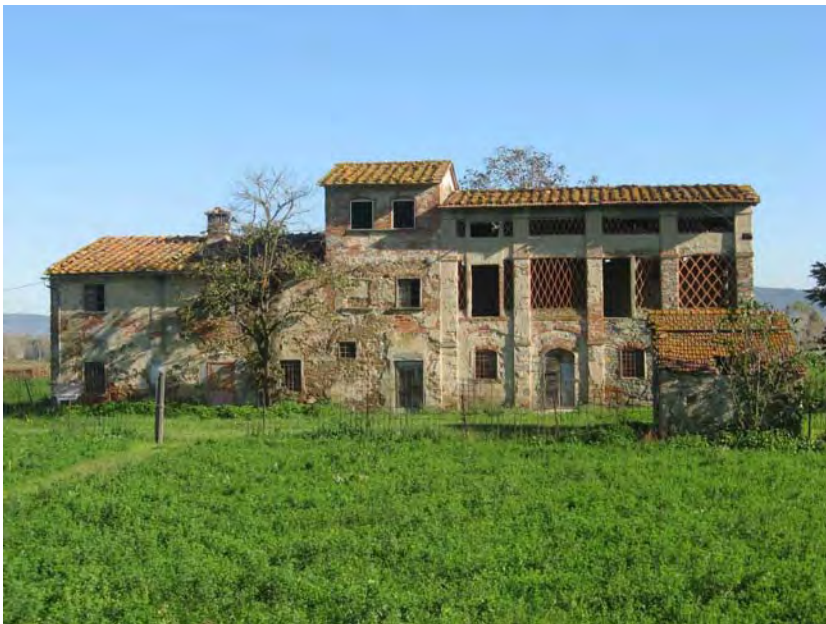
Podere Cave

Scorcio da via di Bogaia -
Fronte meridionale

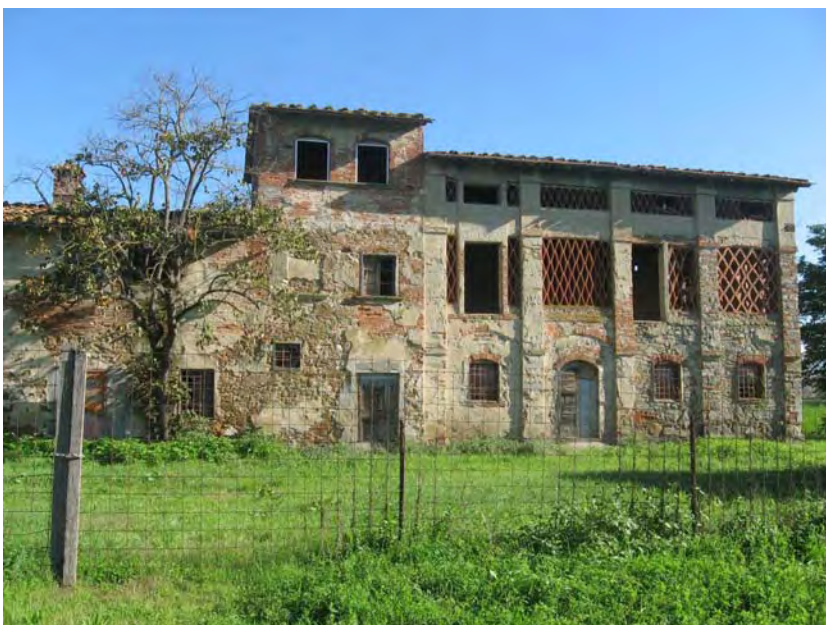
Podere Cave

Scorcio da via di Bogaia -
Fronte meridionale

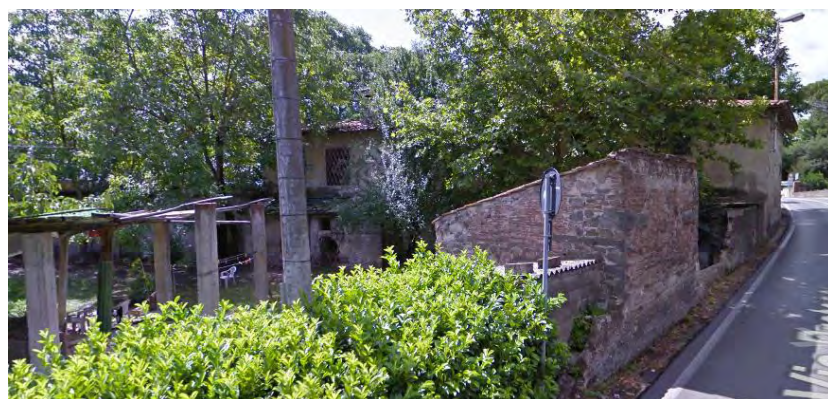
Podere del Mulino

TIPO DI COPERTURA	<i>Pregio</i> :	-
	<i>Degrado</i> :	degradata
FINITURA FACCIATA	<i>Pregio</i> :	-
	<i>Degrado</i> :	Distacco del intonaco
MANTO DI COPERTURA	<i>Pregio</i> :	-
	<i>Degrado</i> :	degradato e mancante
INFISSI	<i>Pregio</i> :	-
	<i>Degrado</i> :	elevato degrado e mancanti

Degrado strutturale : Alto
Degrado delle finiture : Alto

Scorcio da via Roma -
Fronte occidentale

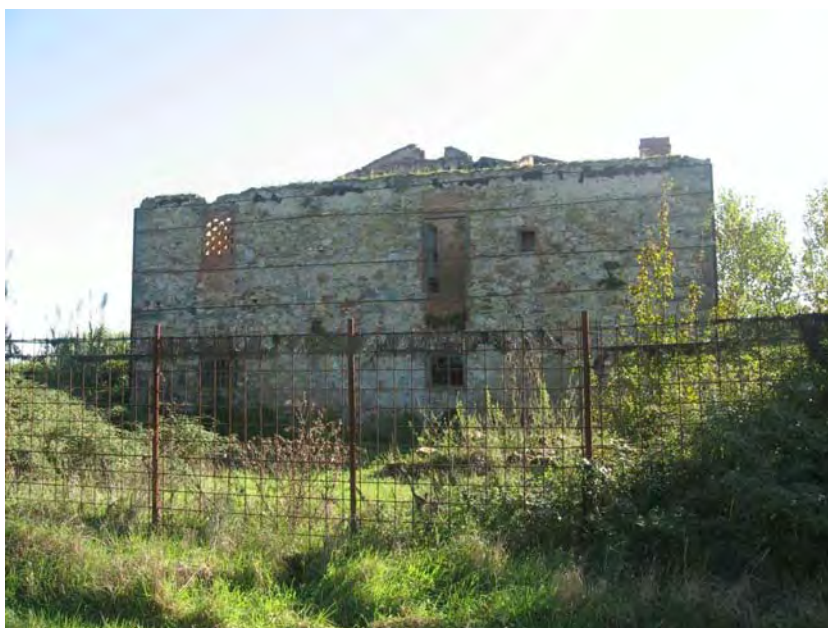
Podere delle Miccine

TIPO DI COPERTURA	Pregio :	-
	Degrado :	Assente
FINITURA FACCIATA	Pregio :	-
	Degrado :	Intonaco molto degradato e mancante
INGRESSI, RECINZIONI	Pregio :	-
	Degrado :	Assente
CORNICI	Pregio :	-
	Degrado :	Molto degradate
MANTO DI COPERTURA	Pregio :	-
	Degrado :	Assente
INFISSI	Pregio :	-
	Degrado :	Assenti

Degrado strutturale : Alto

Degrado delle finiture : Alto

Fronte orientale

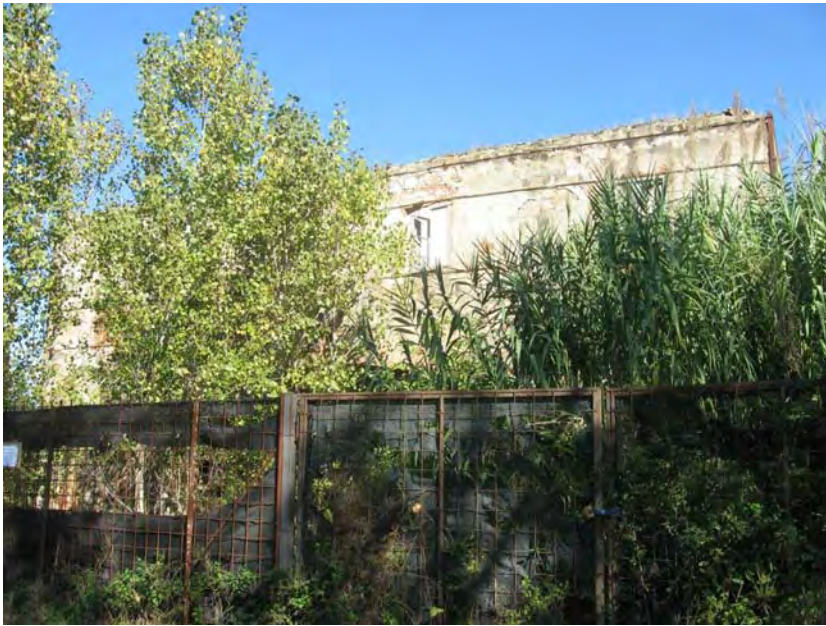
Podere delle Miccine

Fronte occidentale

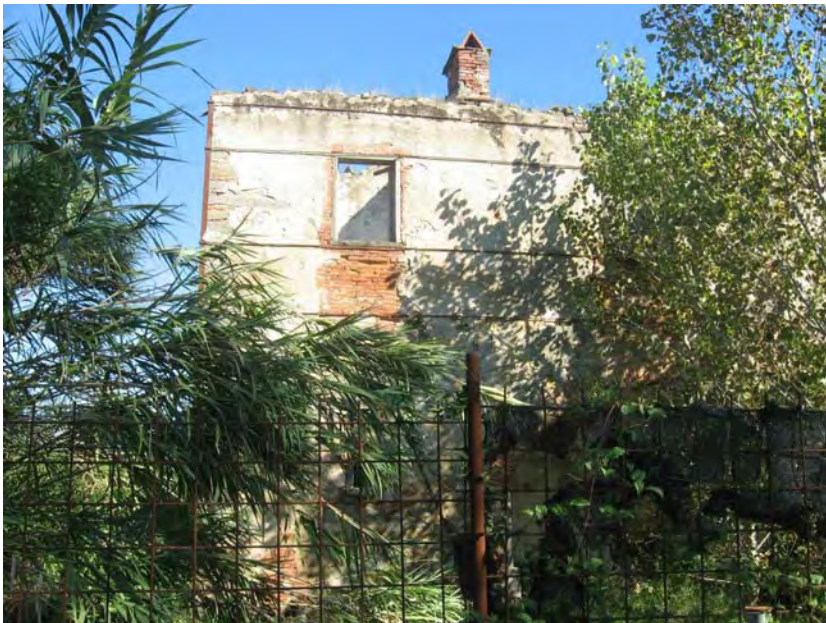
Podere delle Miccine

Dettaglio - Fronte
principale

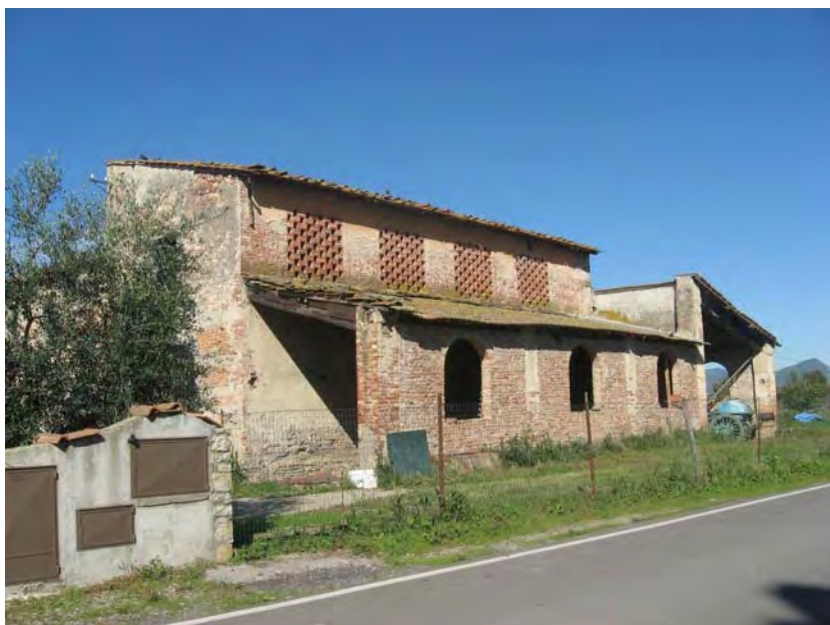
Podere delle Miccine II

FINITURA FACCIATA	Pregio :	-
	Degrado :	Intonaco mancante
MANTO DI COPERTURA	Pregio :	-
	Degrado :	Molto degradato e in parte mancante
INFISSI	Pregio :	-
	Degrado :	Mancanti

Degrado strutturale : Medio
Degrado delle finiture : Alto

Scorcio da via del Leone -
Fronti meridionale ed
orientale
