EDIFICI DI VALORE STORICO TESTIMONIALE

Schede Conoscitive
UTOE 8 - parte 4

UTOE 8 – parte 4 (da 8_76 a 8_99)

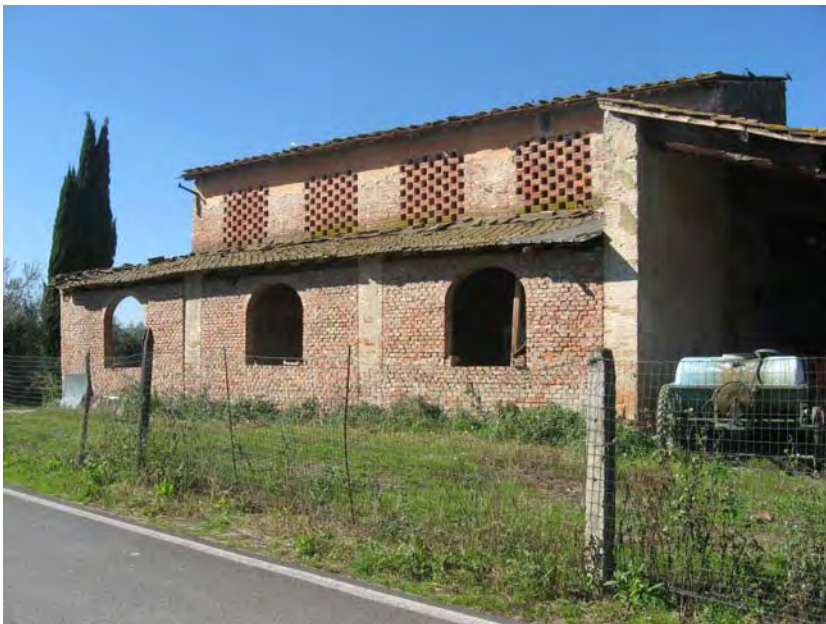
Podere le Miccine II

Scorcio da via del Leone -
Fronti meridionale ed
orientale

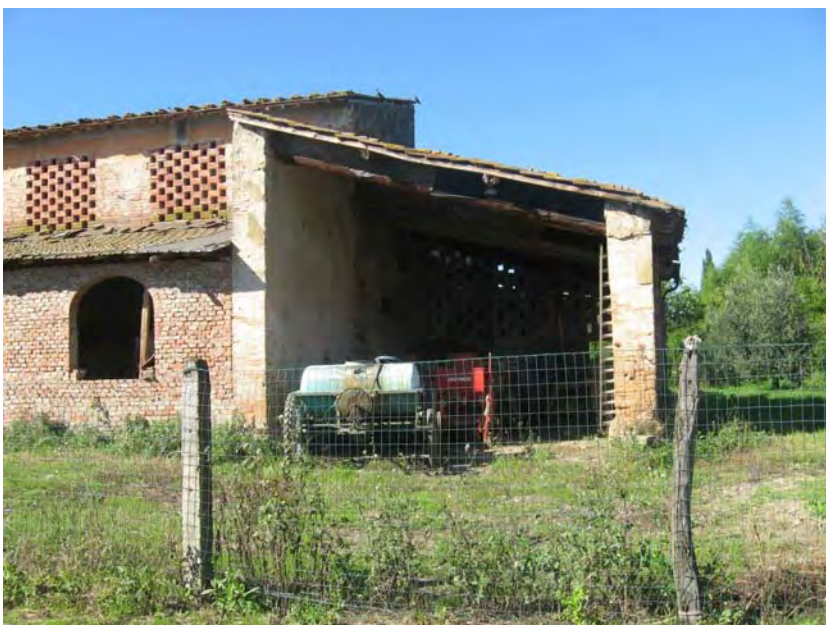
Podere delle Miccine II

Scorcio da via del Leone -
Fronti orientale e
setentrionale
