**EDIFICI DI VALORE  
STORICO  
TESTIMONIALE**

Schede Conoscitive  
UTOE 2 - parte 5

UTOE 2 – parte 5 (da 2\_57 a 2\_72)

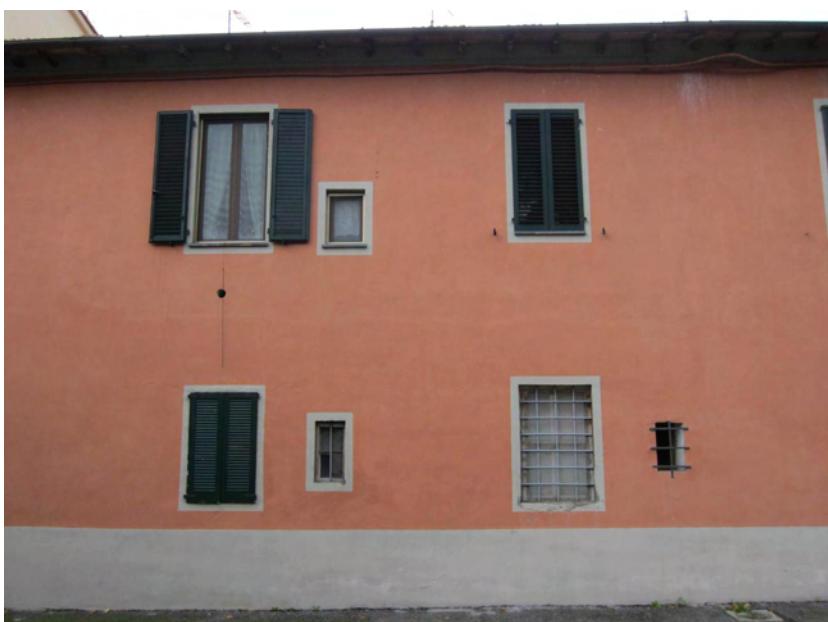
Dettaglio - Fronte  
orientale

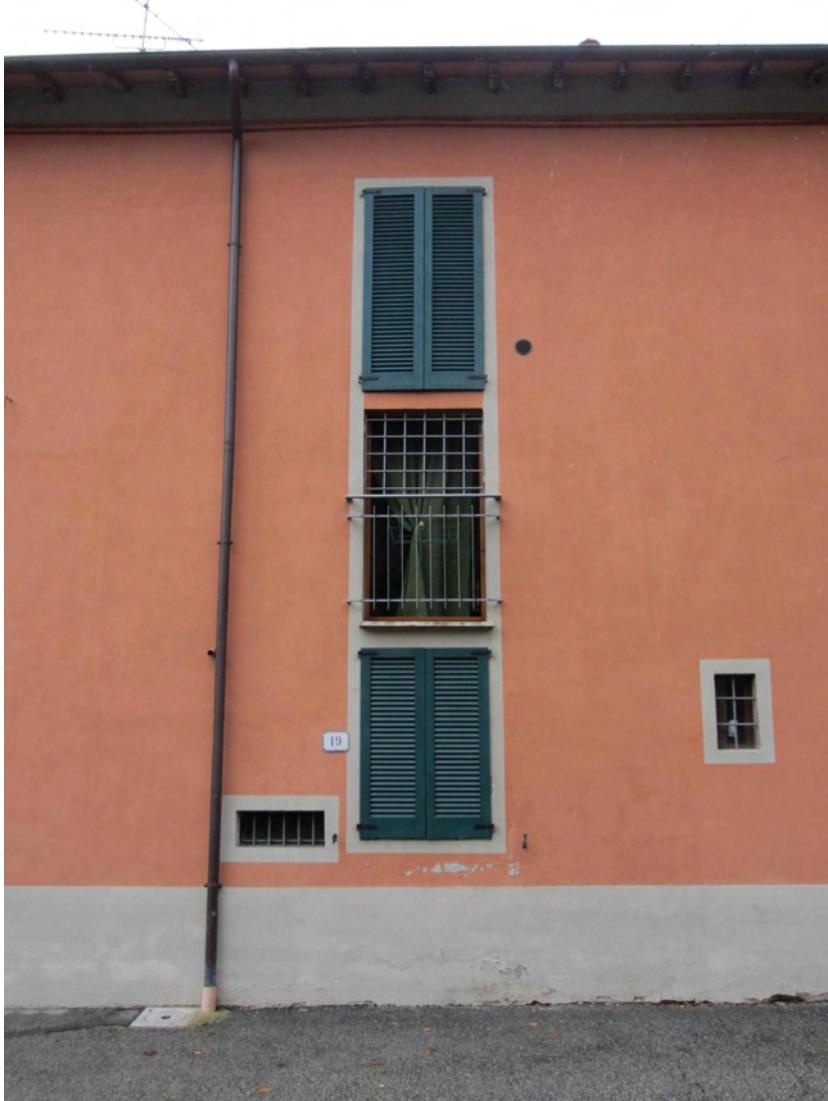
Dettaglio - Fronte  
orientale

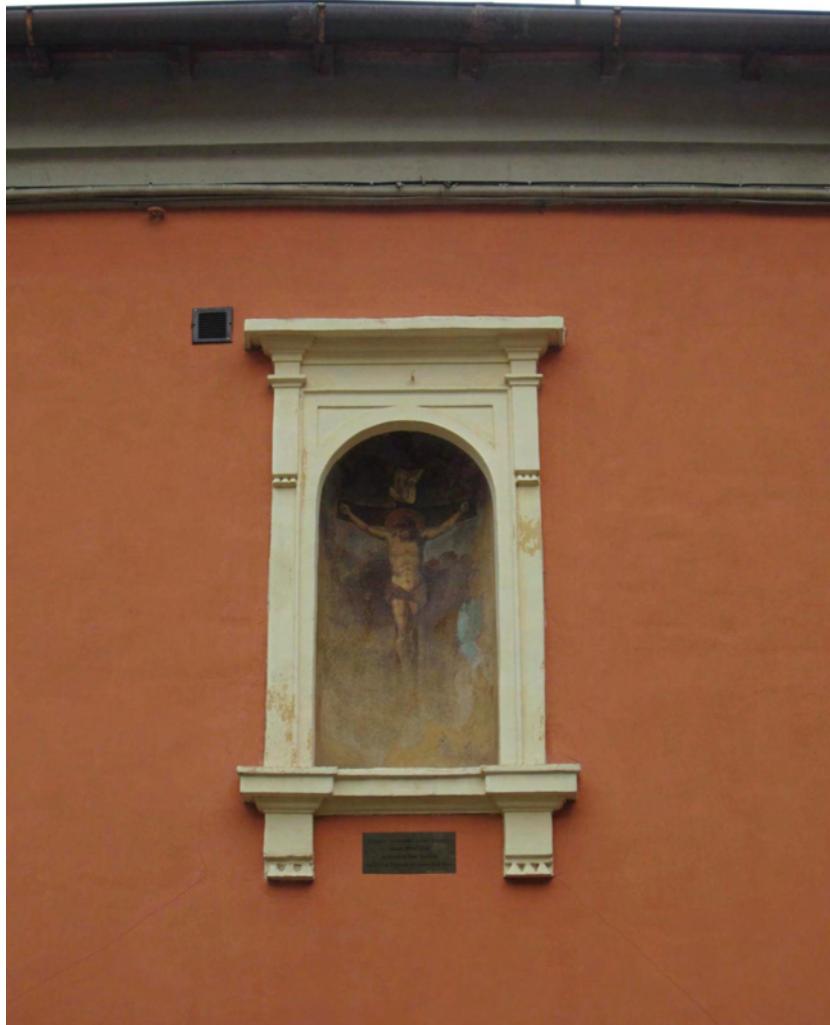
Dettaglio - Tabernacolo  
ad edicola su via Gobetti

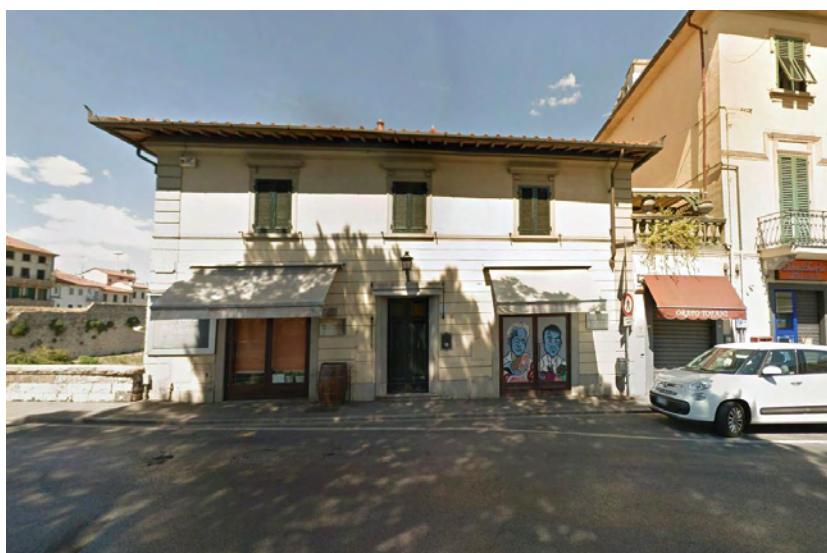
**Ville tradizionali -  
Edificio di via Gobetti 1**

*Degrado :* Intonaco distaccato o mancante in alcuni punti

**Degrado strutturale :** Nullo

**Degrado delle finiture :** Basso

Scorcio dal ponte di Porta  
Mercatale - Fronte sud-  
est

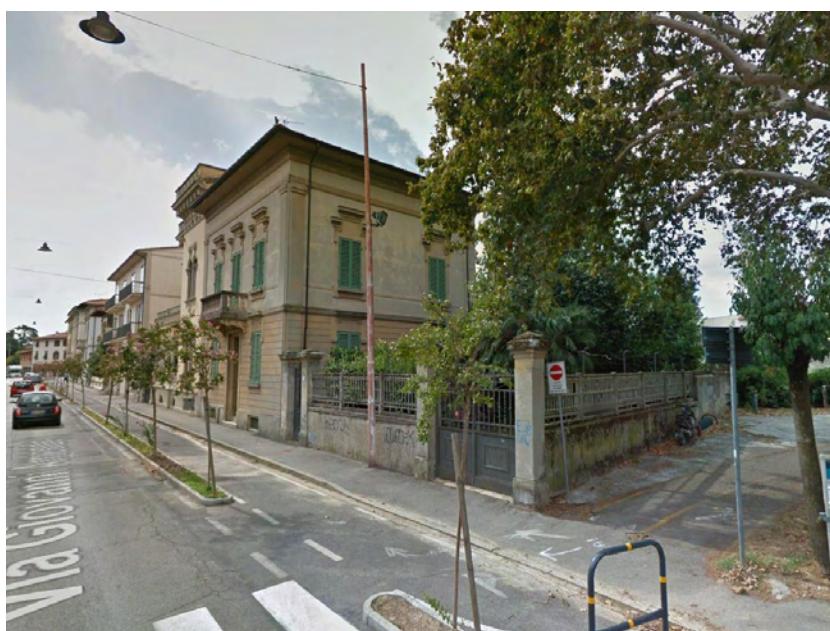
**Ville tradizionali -  
Edificio di via  
Amendola 21**

*Degrado :* Alterazione cromatica / patina

*Degrado :* Intonaco mancante e rigonfiato

**Degrado strutturale :** Nullo

**Degrado delle finiture :** Medio

Scorcio da via Giovanni  
Amendola - Fronte nord-  
est

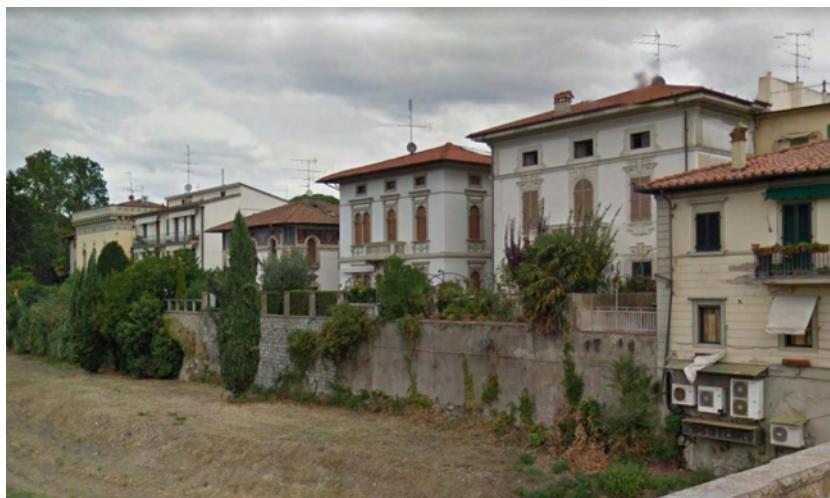
Ville tradizionali - Villa  
Tirinnanzi

*Degrado :* Risalita capillare / Intonaco distaccato in alcuni punti e rigonfiato

**Degrado strutturale :** Nullo

**Degrado delle finiture :** Basso

Scorcio da via Giovanni  
Amendola - Fronte est

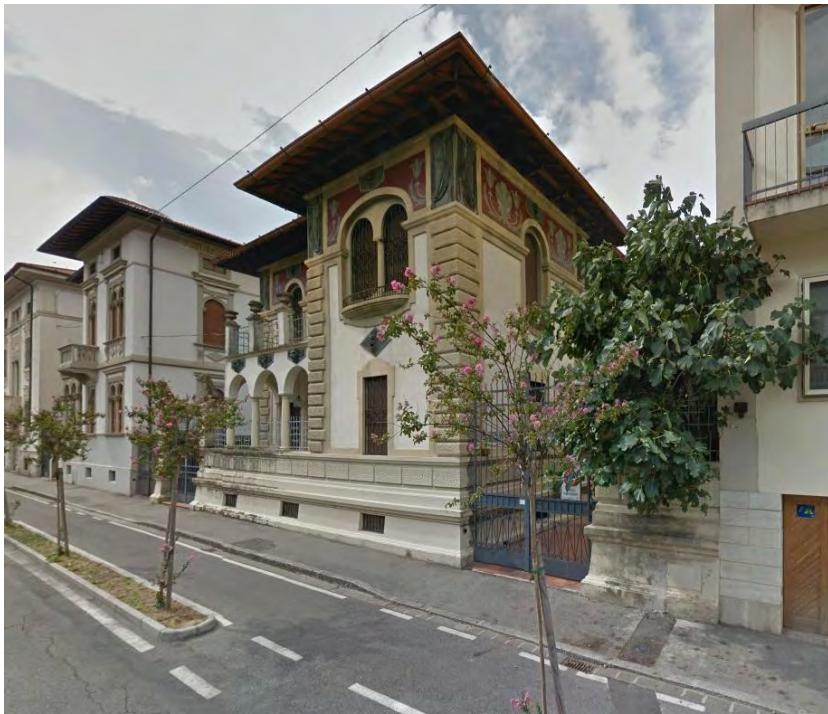
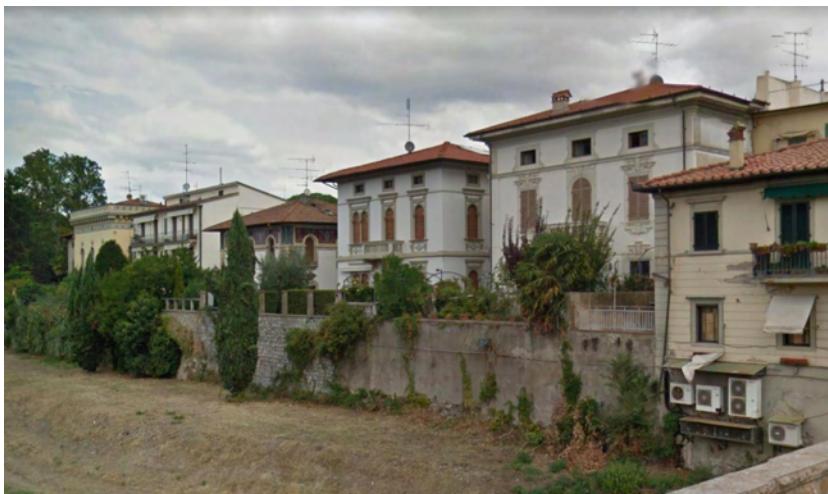
**Villa Clara**

*Degrado :* Macchie e patine sull'intonaco / Risalita capillare

**Degrado strutturale :** Nullo

**Degrado delle finiture :** Basso

Scorcio da via Amendola -  
Fronte nord-est

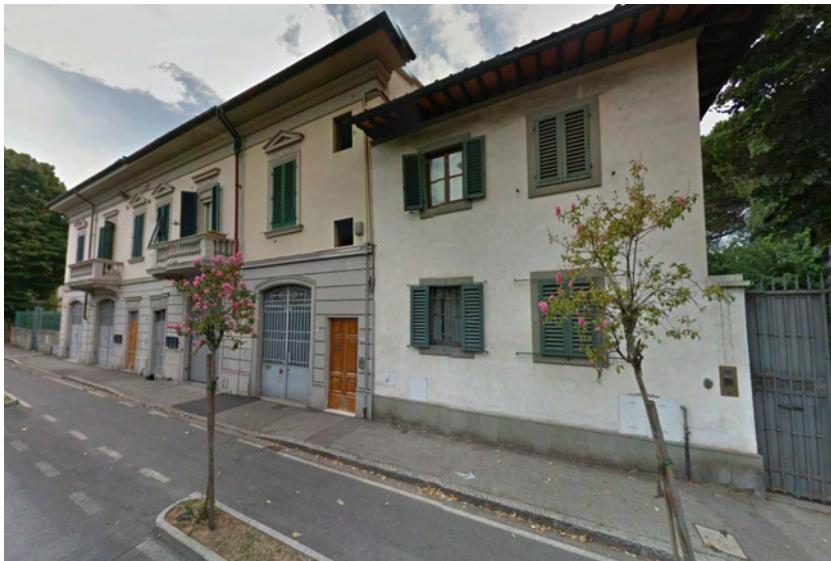
**Ville tradizionali -  
Edificio in via Giacomo  
Matteotti 44**

**Degrado :** presenza di porzioni a copertura piana

**Degrado strutturale :** Nullo

**Degrado delle finiture :** Basso

Scorcio da via Giacomo  
Matteotti - Fronte sud-est

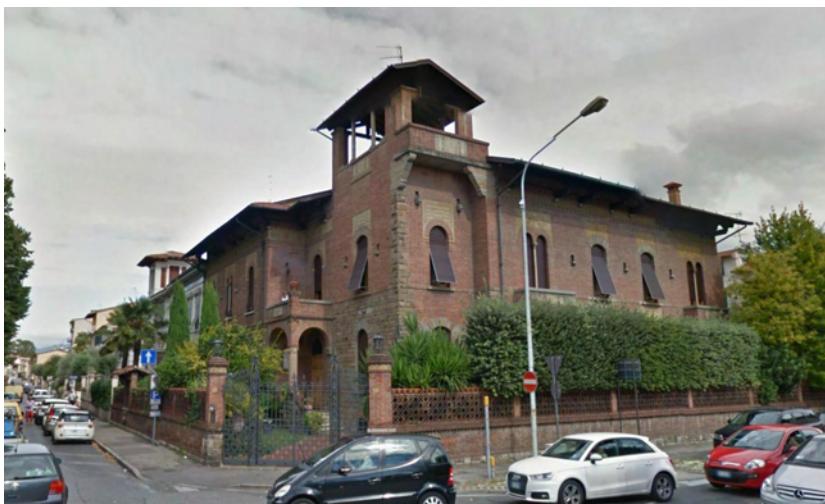
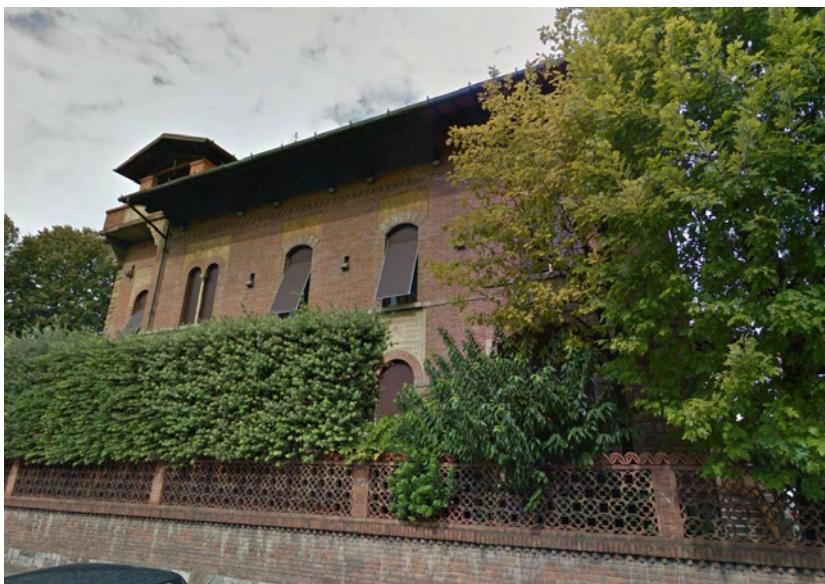
**Villa Guarducci**

**Degrado strutturale :** Nullo

**Degrado delle finiture :** Basso

Scorcio da via Giacomo  
Matteotti - Fronti  
meridionale ed orientale

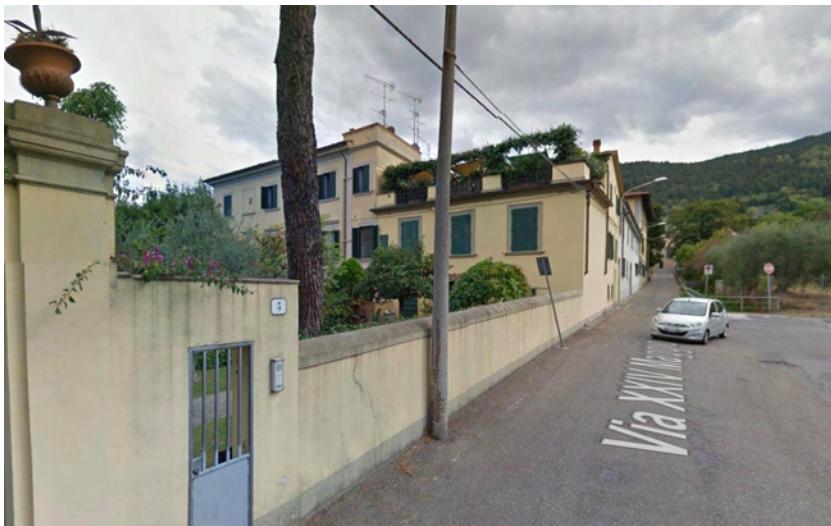
**Villa Baroncelli  
(Podere Murato)**

**Degrado strutturale :** Nullo

**Degrado delle finiture :** Basso

Scorcio da via XXIV  
Maggio - Fronte  
meridionale

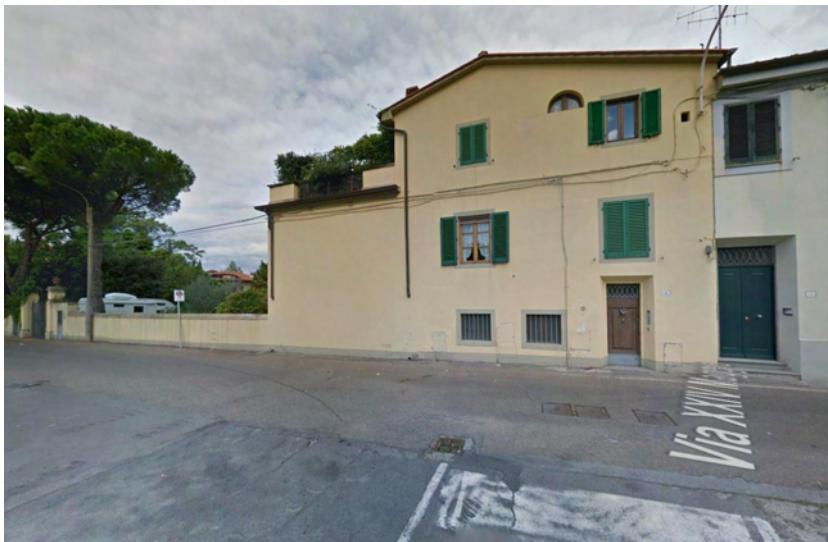
**Villa Baroncelli  
(Podere Murato)**

**Degrado strutturale** : Nullo

**Degrado delle finiture** : Basso

Scorcio da via XXIV  
Maggio - Fronte orientale

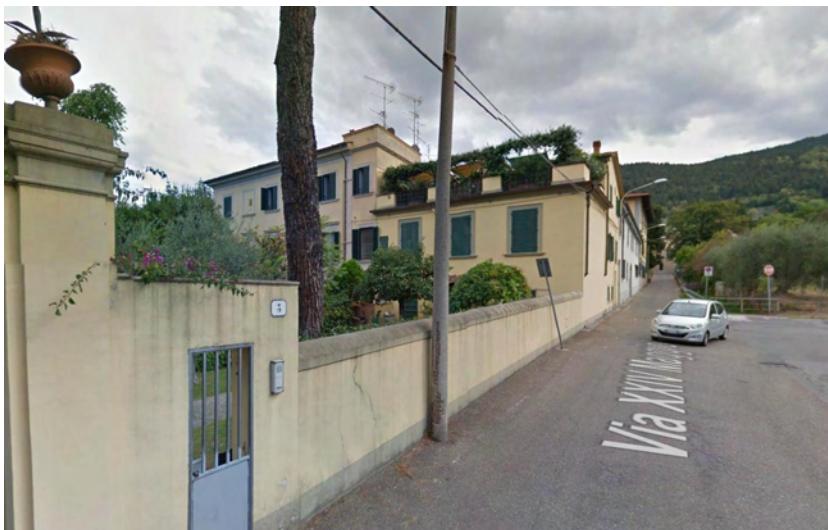
**Villa Baroncelli  
(Podere Murato)**

Scorcio da via XXIV  
Maggio - Fronte  
meridionale

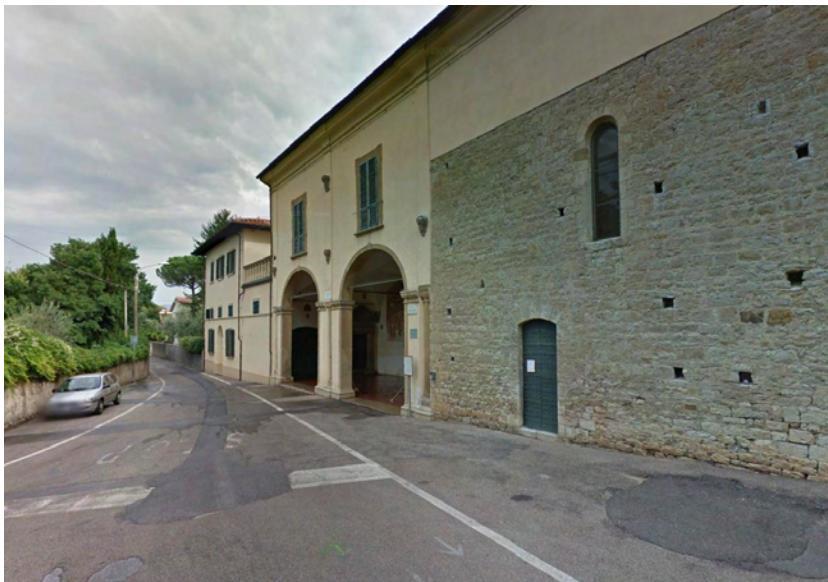
**Convento di Sant'Anna  
in Giolica**

**Degrado strutturale** : Nullo

**Degrado delle finiture** : Basso

Fronte meridionale -  
Loggia d'accesso

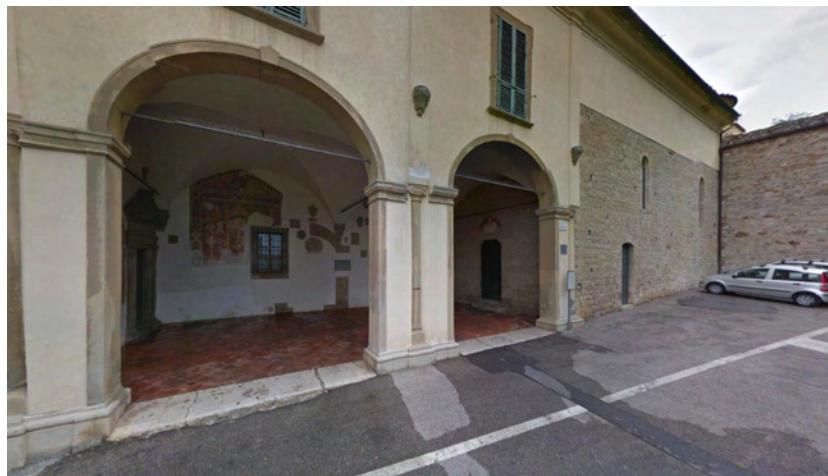
**Convento di Sant'Anna  
in Giolica**

Dettaglio - Loggia  
d'ingresso
