## EDIFICI DI VALORE STORICO TESTIMONIALE

Schede Conoscitive  
UTOE 2 - parte 7

UTOE 2 – parte 7 (da 2\_89 a 2\_99)

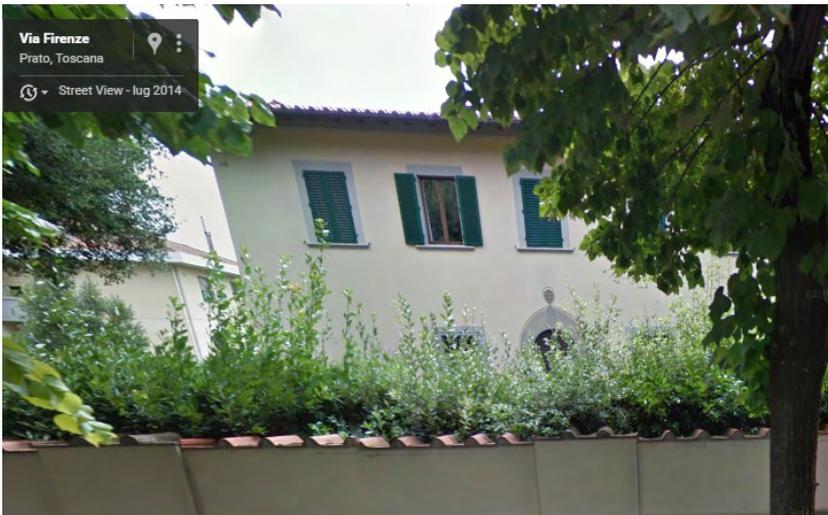
**Villa Canovai**

**INGRESSI, RECINZIONI** *Pregio :* presenza di decorazione in pietra artificiale su muro di cinta  
*Degrado :* -

Degrado strutturale : Nullo

Degrado delle finiture : Nullo

Via da via Firenze - Fronte settentrionale

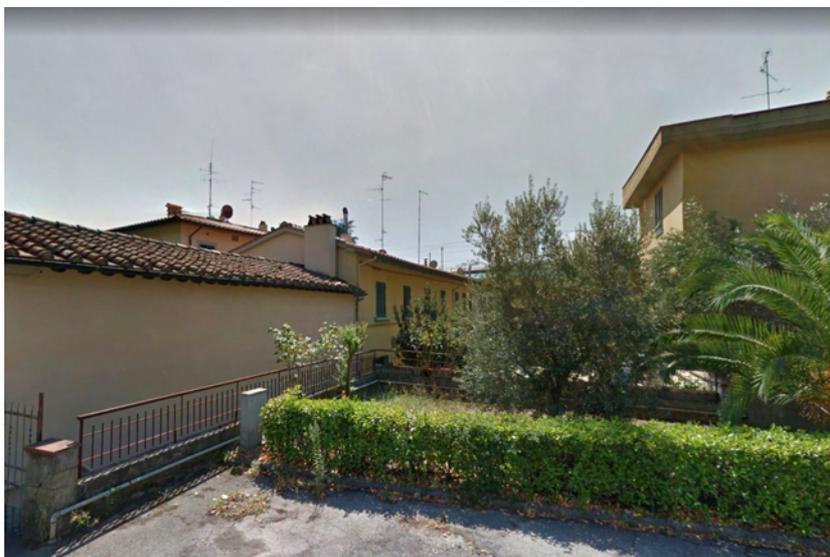
**Edificio in via Firenze  
34**

**Degrado strutturale :** Nullo

**Degrado delle finiture :** Nullo

Scorcio da via Firenze -  
Fronte occidentale

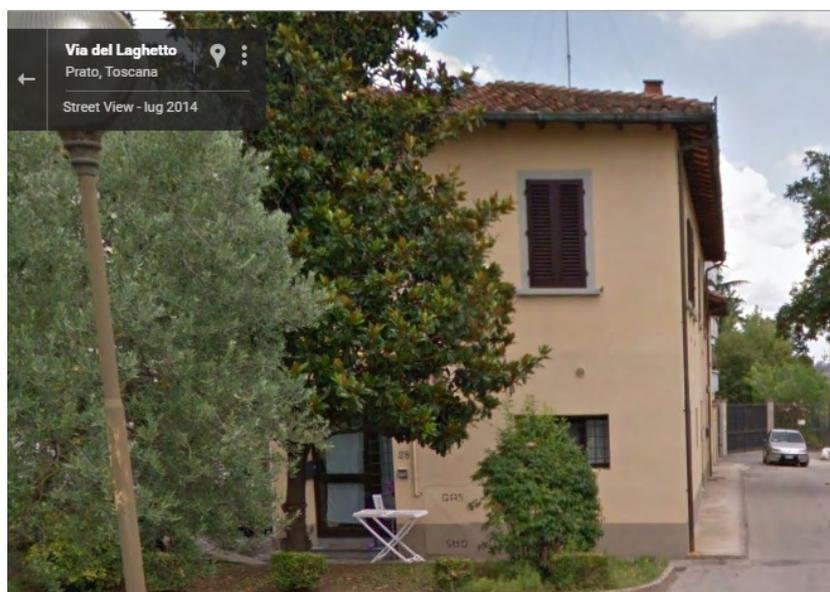
**Edificio in via del Laghetto 3**

**INFISSI** **Pregio :** -  
**Degrado :** presenza di infissi in alluminio e vetro

**Degrado strutturale :** Nullo  
**Degrado delle finiture :** Nullo

Scorcio da via del Laghetto - Fronte occidentale
