**EDIFICI DI VALORE
STORICO
TESTIMONIALE**

Schede Conoscitive
UTOE 3 - parte 3

Edifici di Valore Storico Testimoniale

UTOE 3 – parte 3 (da 3_68 a 3_102)

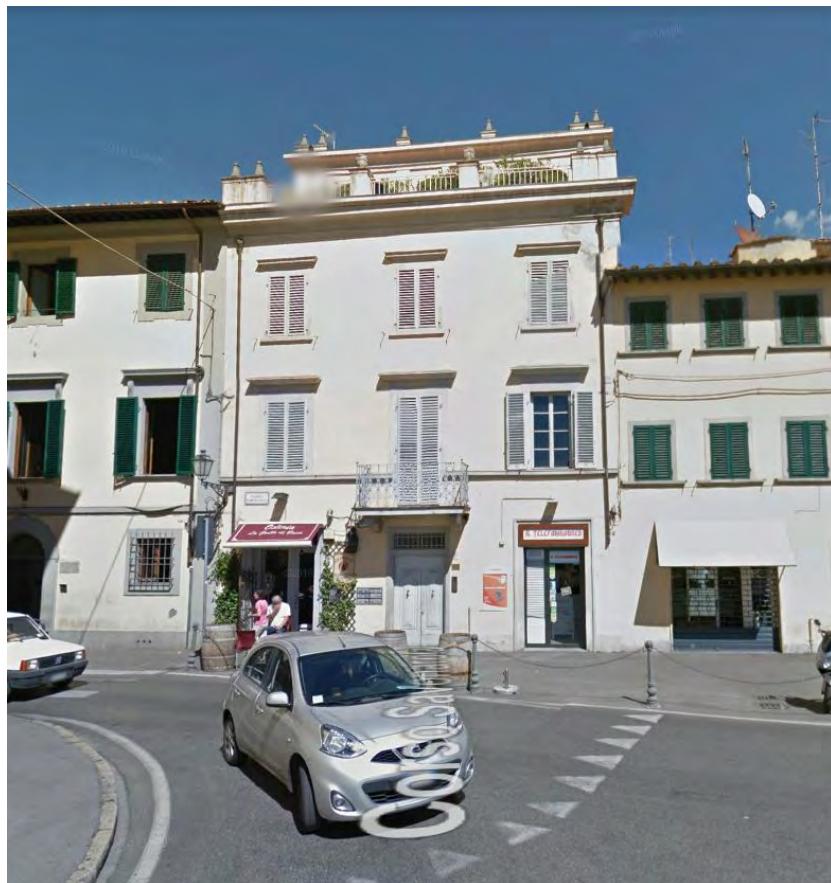
Villino con altana

DEGRADO FISICO

Degrado strutturale :	Nullo
Degrado delle finiture :	Basso

Scorcio da corso
Savonarola - Fronte
meridionale

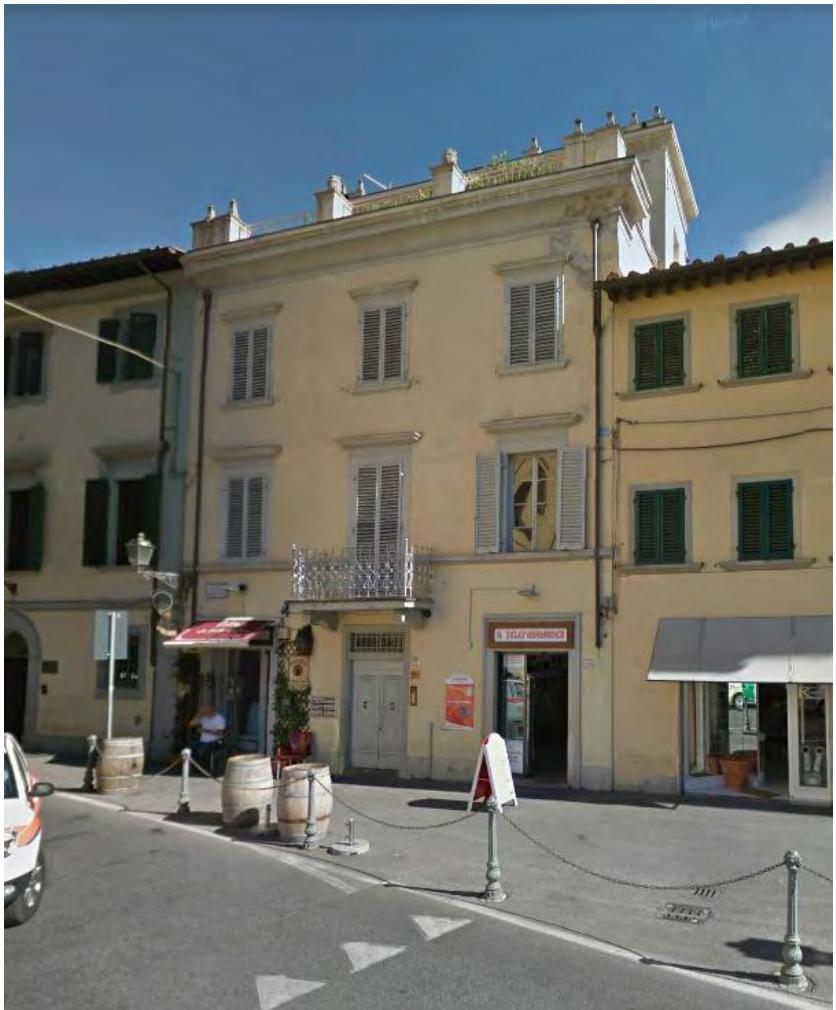
Villino con altana

Scorcio da piazza San
Domenico - Fronte
meridionale

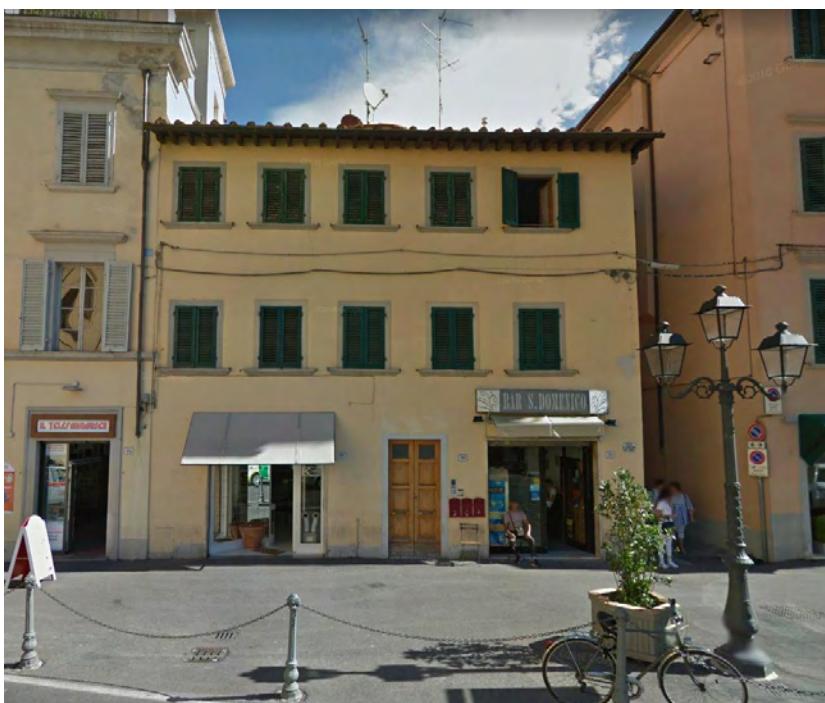
**Edifici in piazza San
Domenico**

DEGRADO FISICO

Degrado strutturale : Nullo

Degrado delle finiture : Basso

Scorcio da piazza San
Domenico - Fronte
meridionale

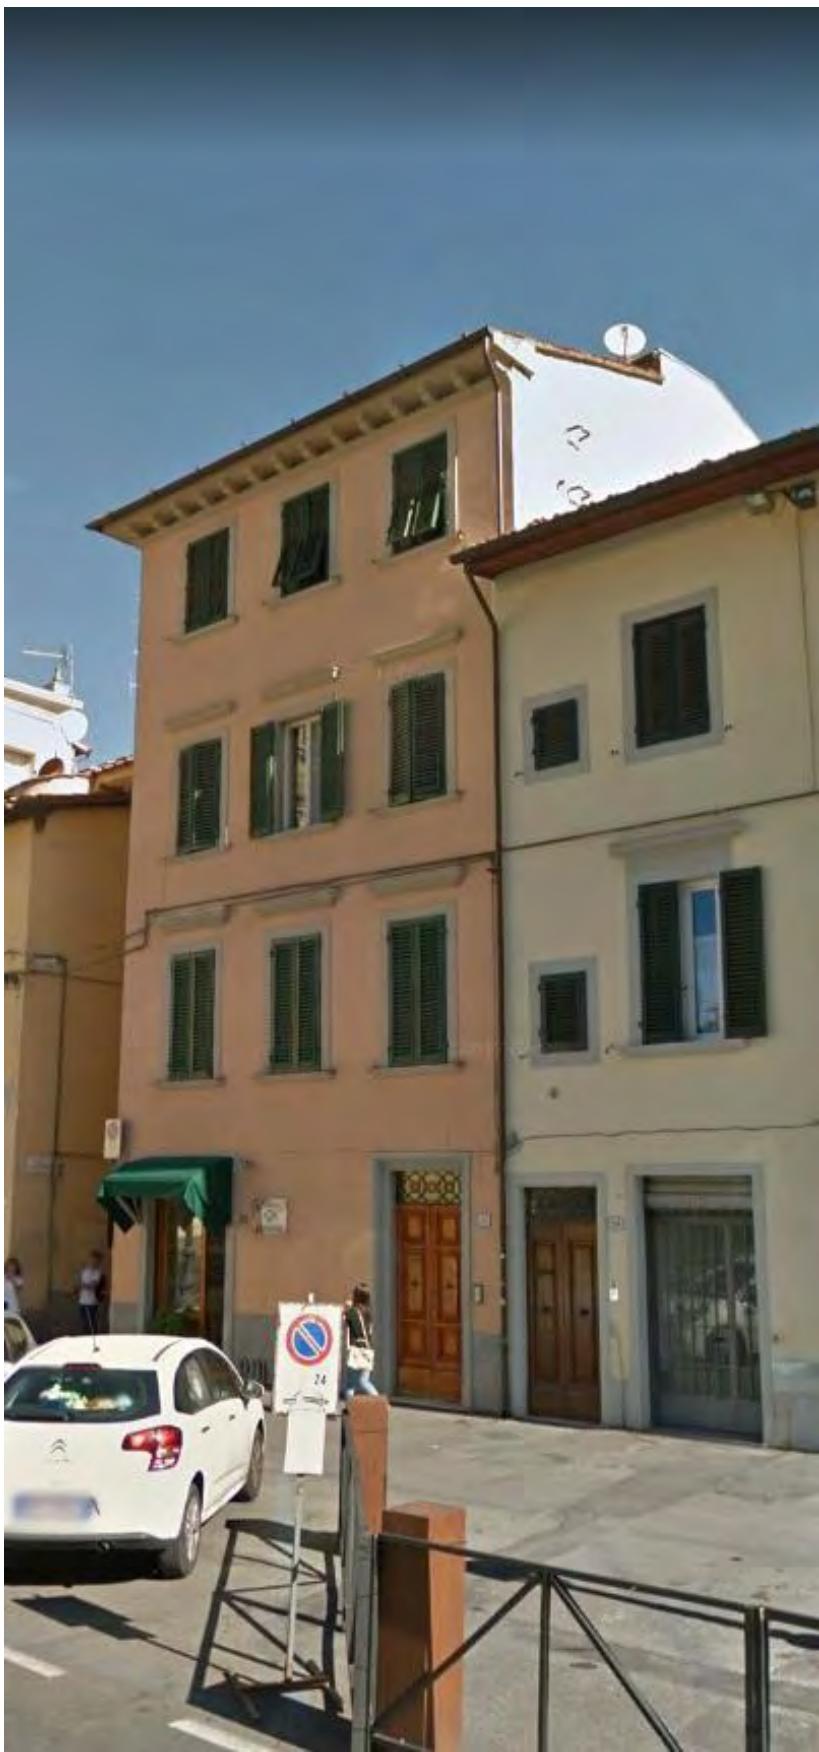
**Edifici in piazza San
Domenico**

DEGRADO FISICO

Degrado strutturale : Nullo
Degrado delle finiture : Nullo

Scorcio da piazza San
Domenico - fronte
meridionale

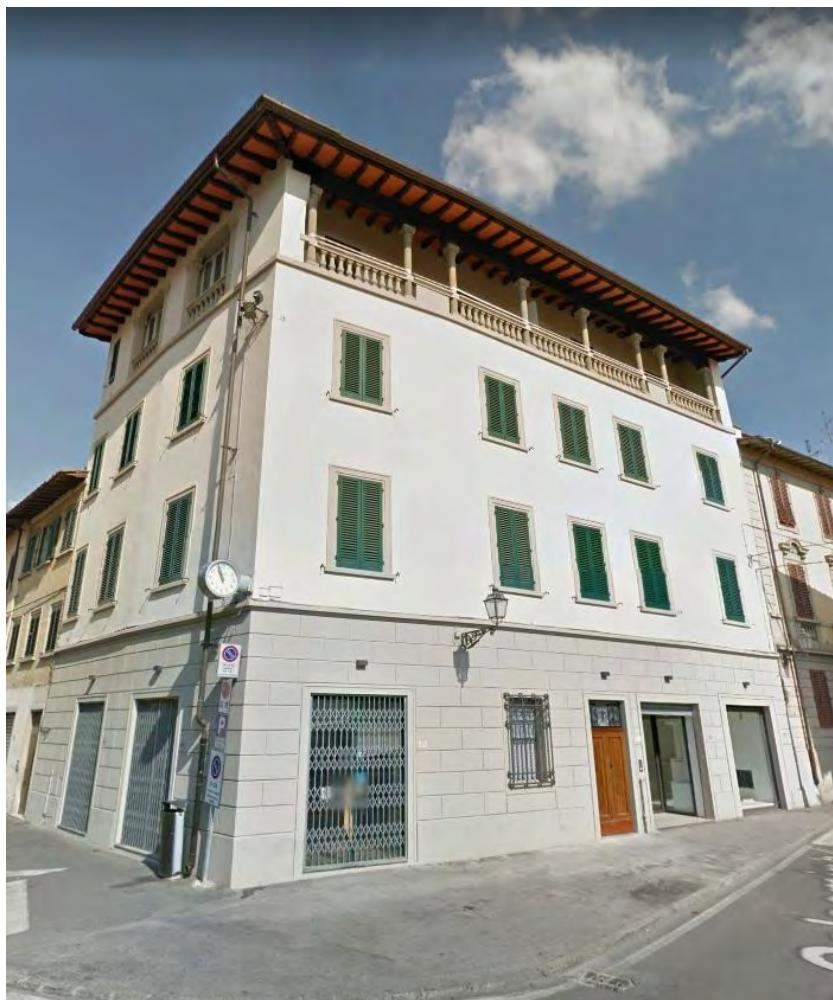
**Edifici in piazza San
Domenico**

DEGRADO FISICO

Degrado strutturale : Nullo

Degrado delle finiture : Nullo

Scorcio da piazza San
Domenico - fronte sud-
est

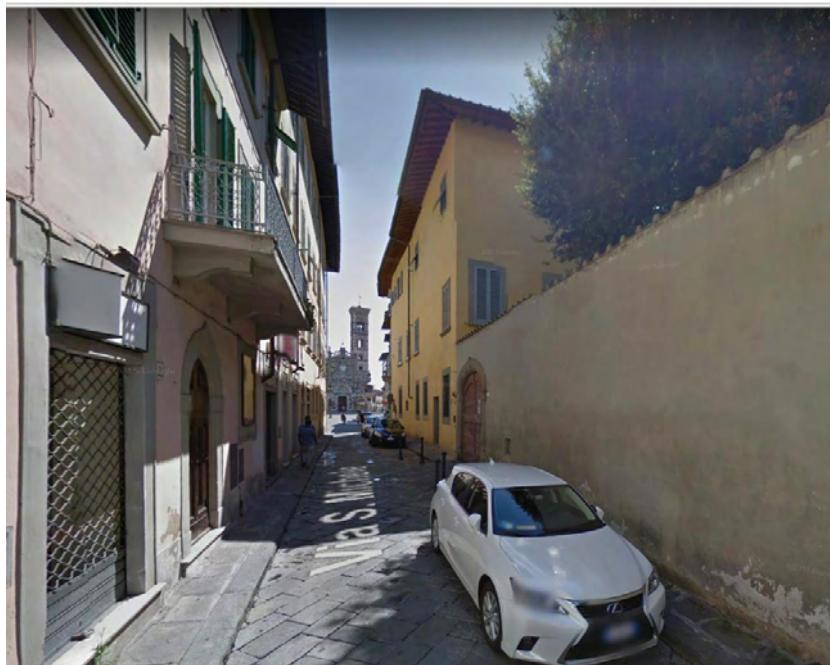
Palazzo Crocini

DEGRADO FISICO

Degrado strutturale : Nullo

Degrado delle finiture : Basso

Scorcio da via San
Michele - Fronte
settentrionale

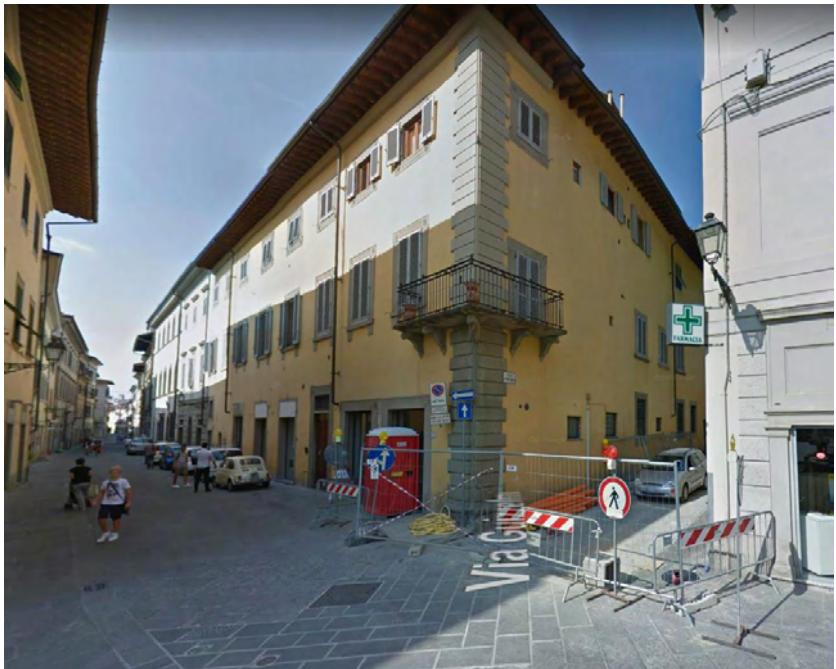
Palazzo Crocini

Scorcio da Largo Carducci
- Fronti orientale e
settentrionale

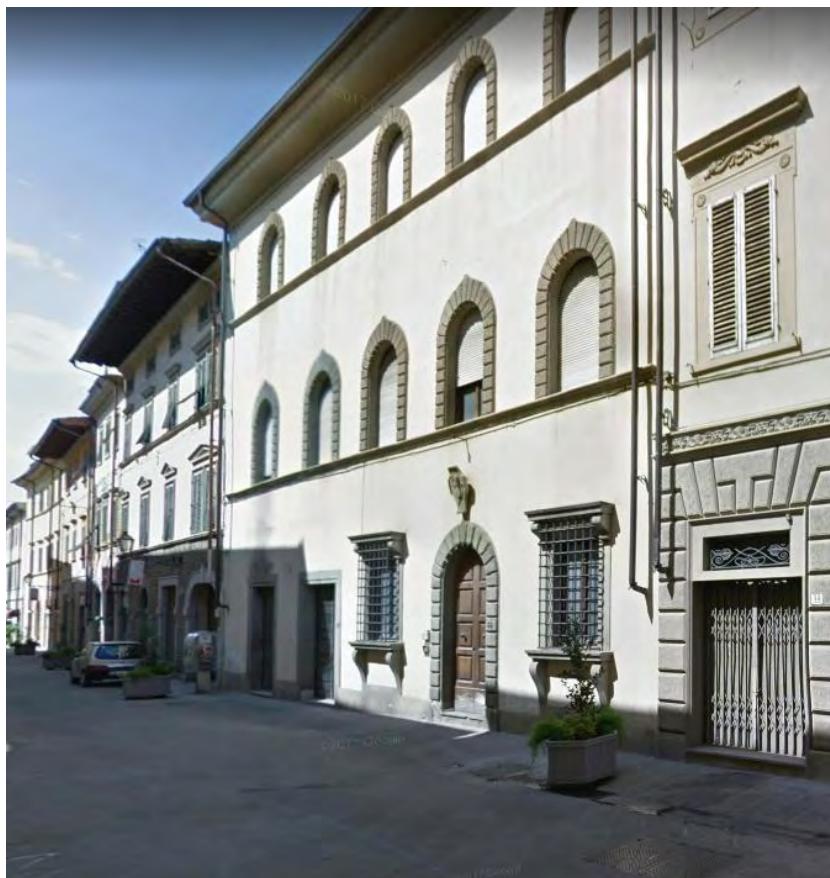
Palazzo Bizzochi

Degrado strutturale : Nullo

Degrado delle finiture : Basso

Scorcio da via Muzzi -
Fronte orientale

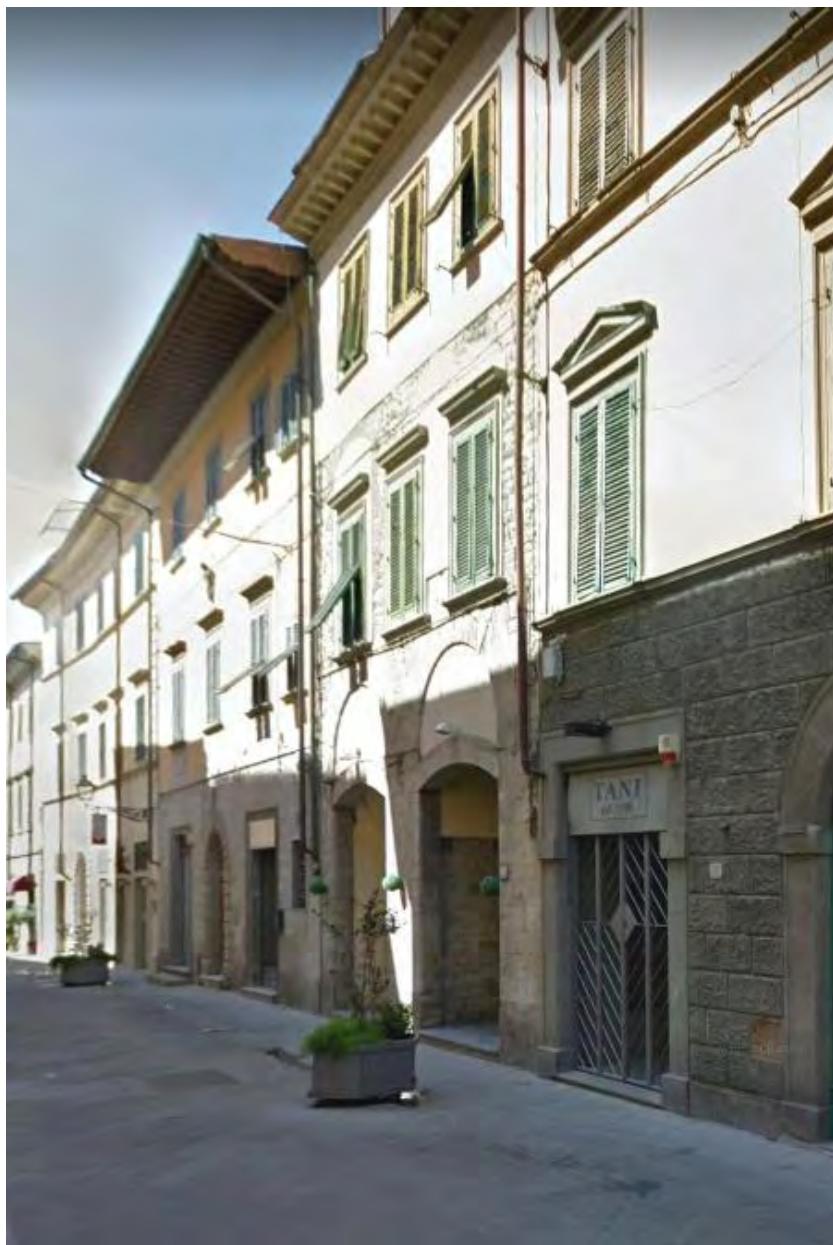
Casa torre

Degrado strutturale :	Nullo
Degrado delle finiture :	Basso

Scorcio da via Muzzi -
Fronte orientale

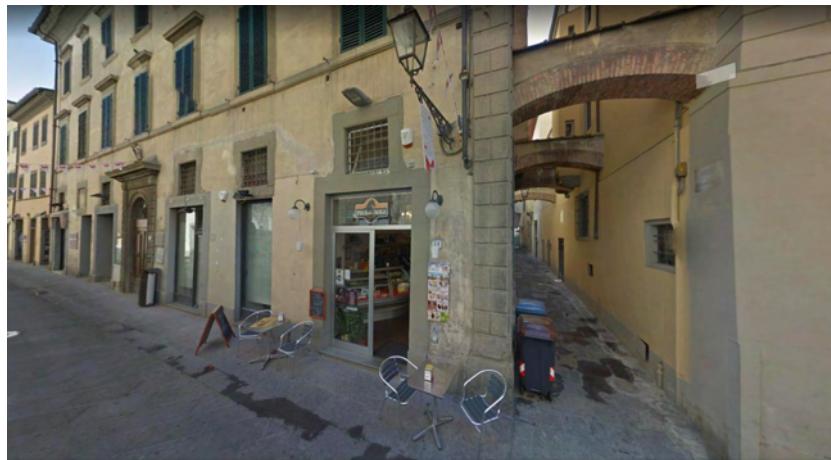
Palazzo Benini Massai

Degrado strutturale : Nullo
Degrado delle finiture : Medio

Scorcio da Via L. Muzzi a sud - Fronte nord ovest

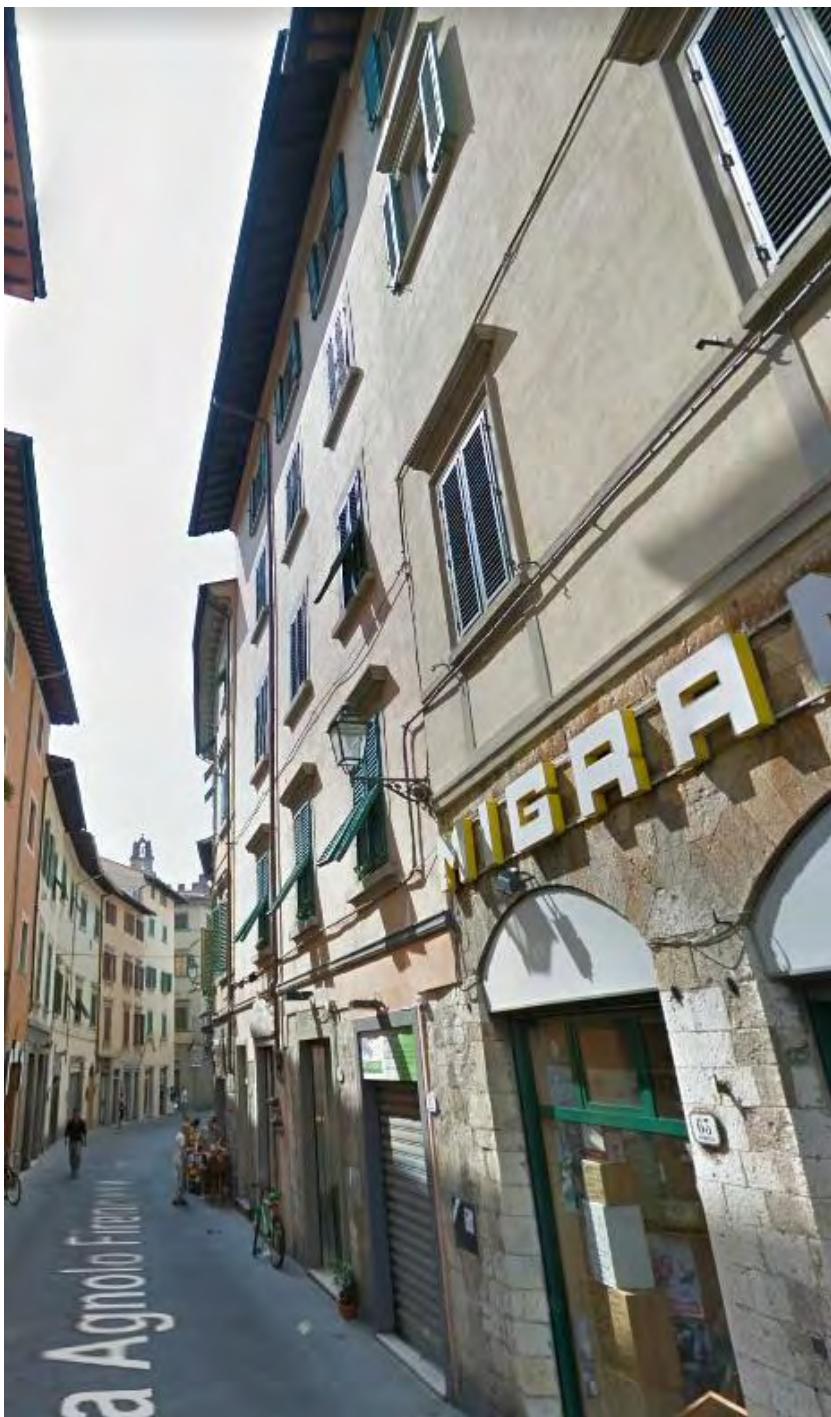
Degrado strutturale :	Nullo
Degrado delle finiture :	Basso

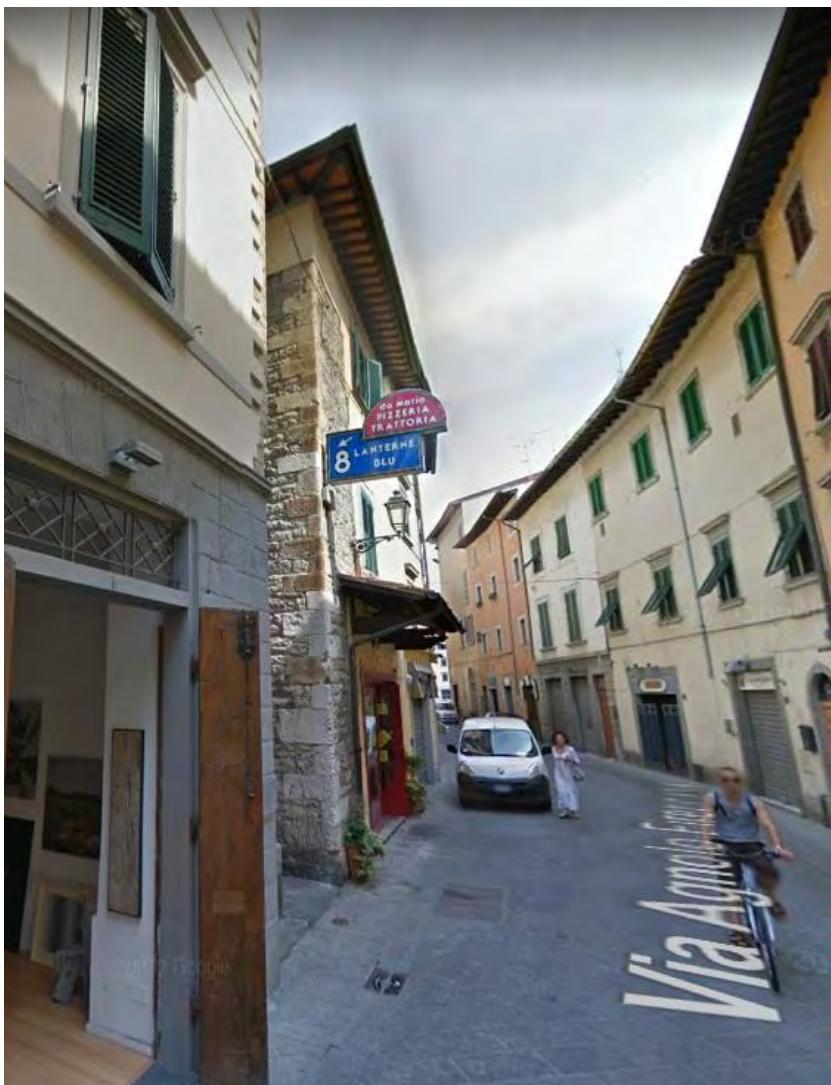
Ex Torre medievale

Degrado strutturale : Nullo

Degrado delle finiture : Nullo

Scorcio da via Agnolo
Firenzuola - Fronte est

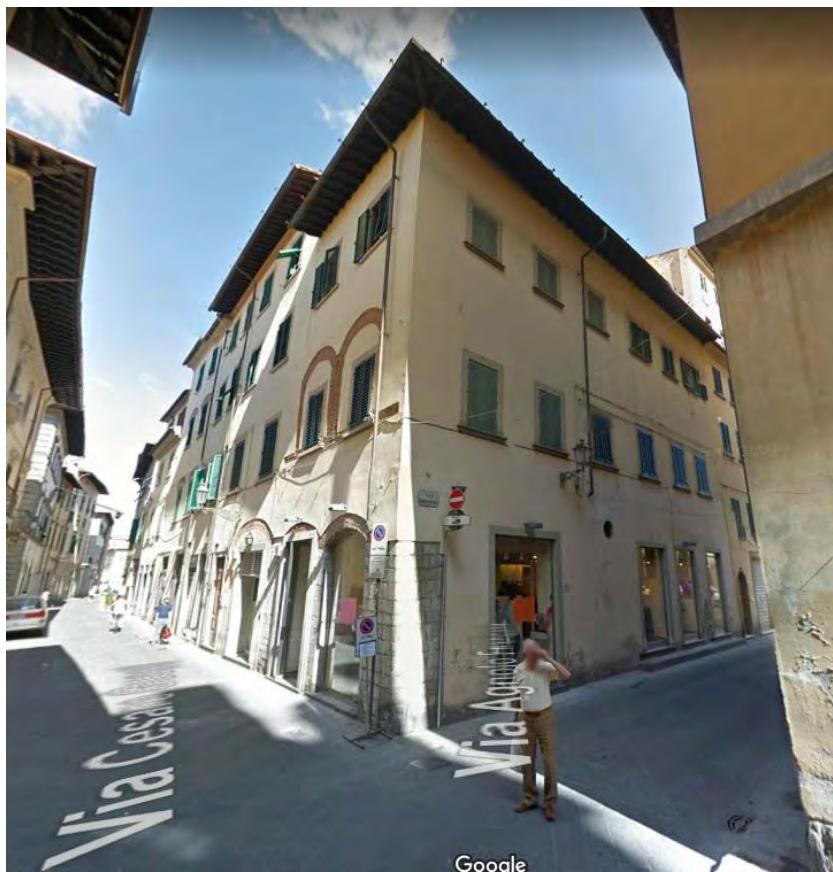
Edificio in via C. Guasti

Degrado strutturale : Nullo
Degrado delle finiture : Basso

Scorcio da via Cesare
Guasti - Fronte sud-est

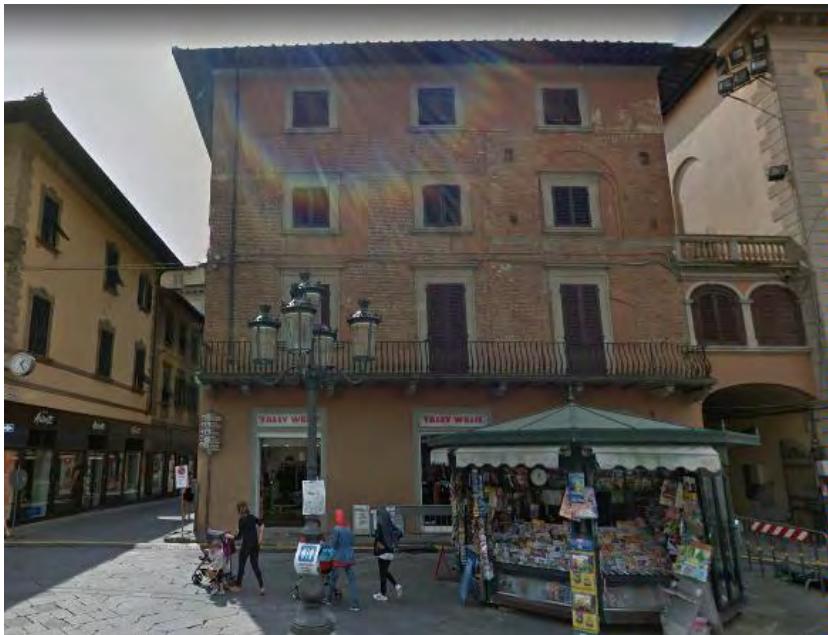
Palazzo Lorini Pittei

BASAMENTO	Pregio :	-
	Degrado :	mancanza di porzione di intonaco e presenza di patina biologica

Degrado strutturale :	Nullo
Degrado delle finiture :	Basso

Scorcio da piazza Duomo
- Fronte meridionale

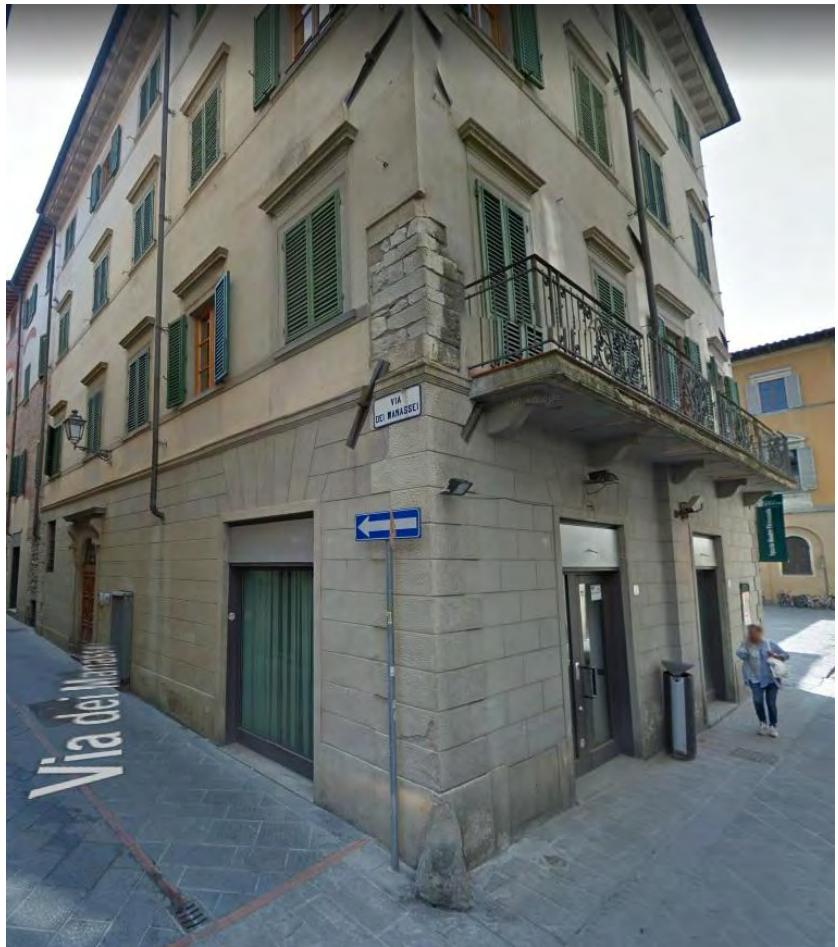
Palazzo Manassei

FINITURA FACCIATA	Pregio : -
	Degrado : presenza di risalita capillare, mancanza di porzioni di intonaco
BASAMENTO	Pregio : -
	Degrado : presenza di risalita capillare
Insegne :	incongruo
Elementi tecnologici	bocchette, allarmi, telecamere
incompatibili :

Degrado delle finiture : Basso

Scorcio da via Angiolo
Firenzuola - Fronte nord-est

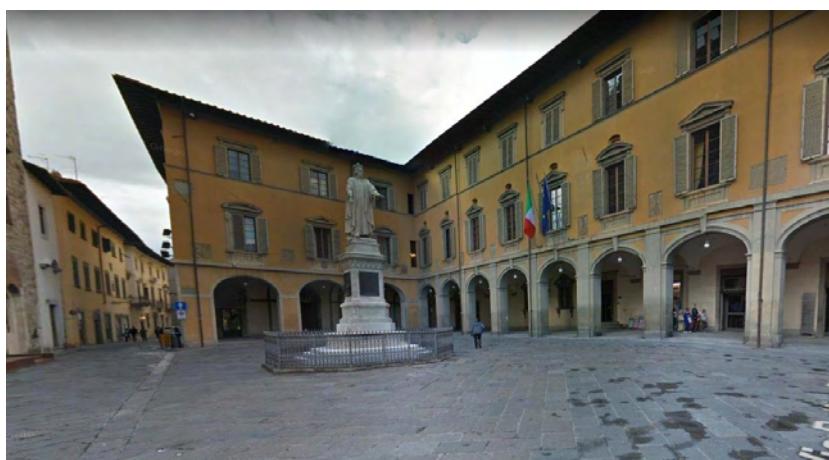
**Palazzo di Residenza
del Comune**

FINITURA FACCIATA	Pregio : - Degrado : mancanza di porzione di intonaco, presenza di patina biologica ed efflorescenza salina
BASAMENTO	Pregio : - Degrado : presenza di patina biologica
CORNICI	Pregio : - Degrado : esfoliazione della pietra
PORTICO	Pregio : - Degrado : erosione delle porzioni in pietra serena e mancanza di porzioni nelle parti in conglomerato cementizio
Insegne :	incongruo
Elementi tecnologici	cavi elettrici a vista
incompatibili :

Degrado delle finiture : Basso

Scorcio da Piazza del
Comune - Fronte
meridionale

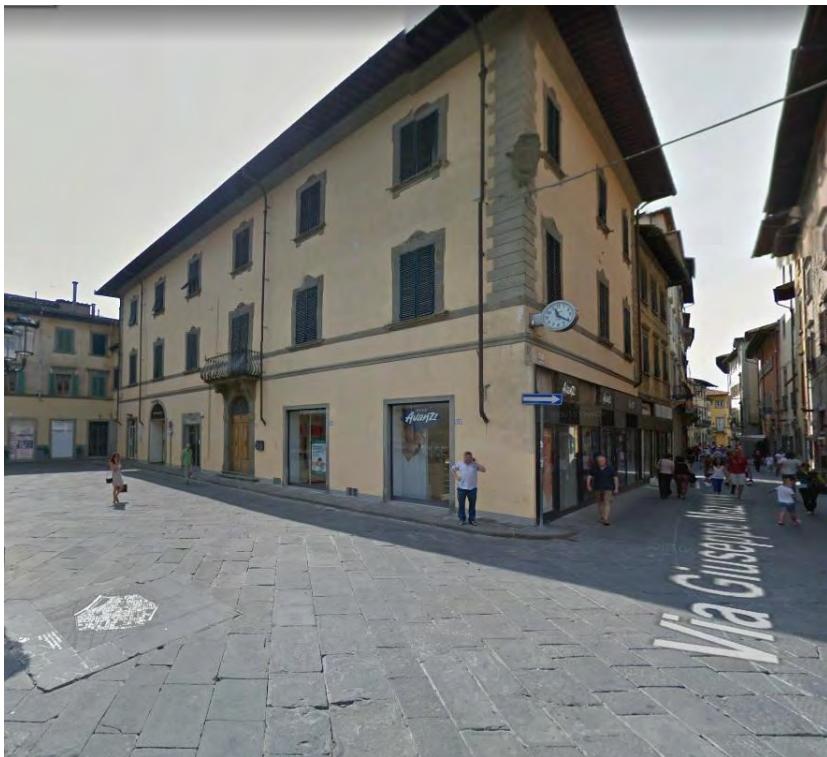
**Palazzo settecentesco
in piazza Duomo**

FINITURA FACCIATA	Precio : -
	Degrado : mancanza di porzioni di intonaco ed erosione (sul retro), presenza di patina biologica e di rappezzì incongrui
BASAMENTO	Precio : -
	Degrado : presenza di patina biologica ed esfoliazione della pietra
GRONDA	Precio : -
	Degrado : presenza di degrado nel tavolato ligneo (sul retro)
Insegne :	incongruo
Elementi tecnologici	bocchette, allarmi, cavi elettrici a vista
incompatibili :

Degrado strutturale :	Nullo
Degrado delle finiture :	Medio

Vista d'angolo fra Piazza
Duomo e Corso Mazzoni
