ELABORATO 02.13

## EDIFICI DI VALORE STORICO TESTIMONIALE

Schede Conoscitive  
UTOE 3 - parte 2

UTOE 3 – parte 2 (da 3\_35 a 3\_67)

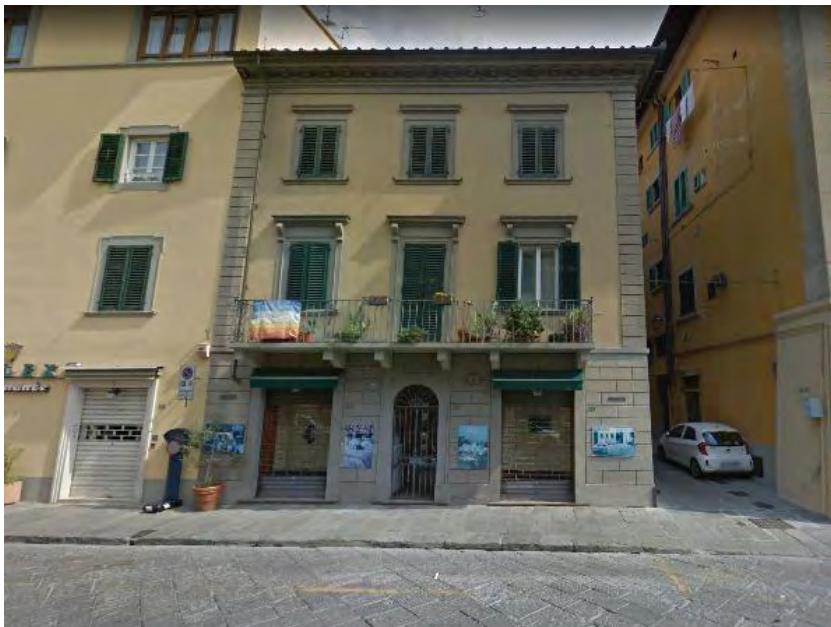
**Palazzo in via  
Guizzelmi**

**Degrado strutturale :** Nullo

**Degrado delle finiture :** Basso

Scorcio da Largo Carducci  
- Fronte meridionale

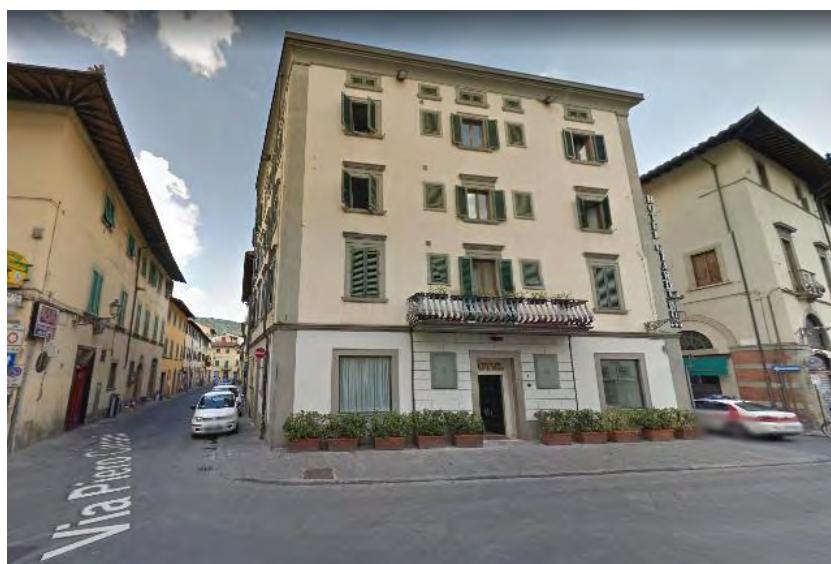
**Albergo Giardino**

*Degrado :* presenza di patina biologica e macchie

**Degrado strutturale :** Nullo

**Degrado delle finiture :** Basso

Scorcio da Via Gaetano Magnolfi - Fronte occidentale

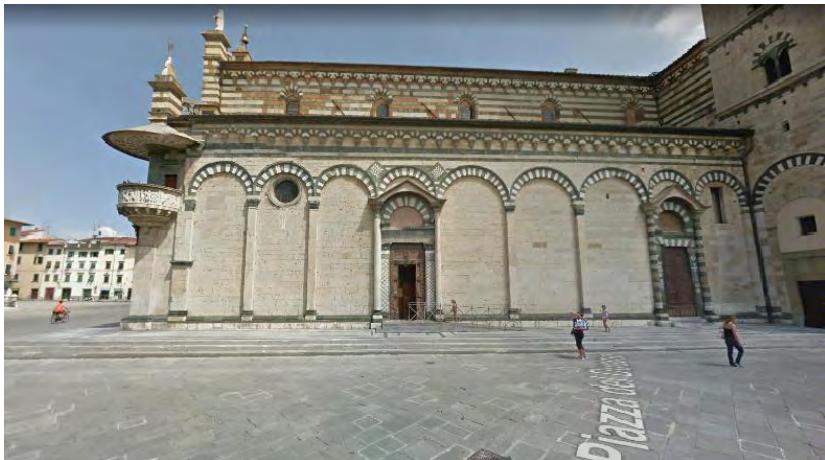
**Degrado strutturale :** Nullo

**Degrado delle finiture :** Basso

**Cattedrale di Santo Stefano**  
**Scorcio da piazza Duomo**

- Fronte meridionale

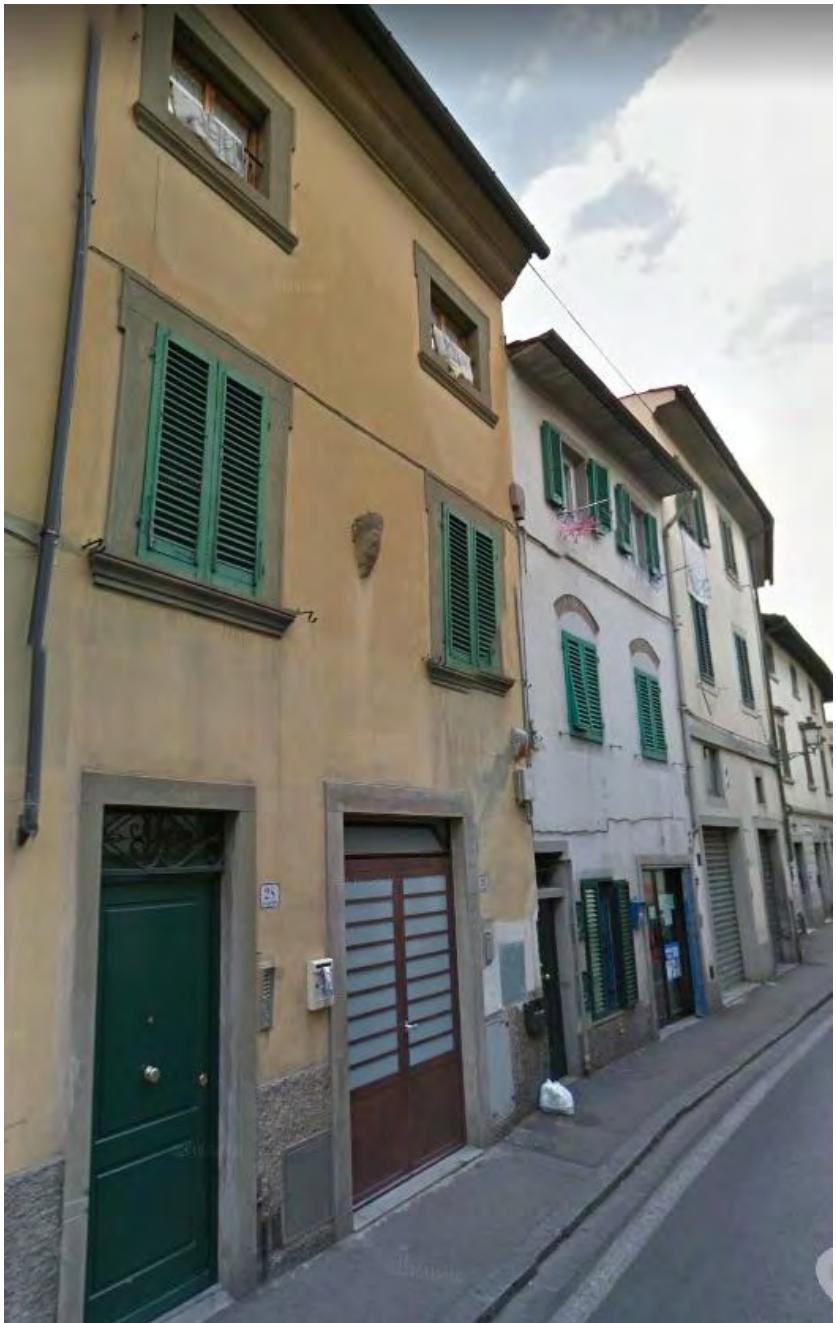
**Edificio in via Santa  
Margherita**

<b>FINITURA FACCIA</b>	<b>Precio :</b>	-
	<b>Degrado :</b>	Presenza di alterazione cromatica, macchie e rappezzini incongrui
<b>BASAMENTO</b>	<b>Precio :</b>	-
	<b>Degrado :</b>	presenza di patina biologica e risalita capillare
<b>INFISSI</b>	<b>Precio :</b>	-
	<b>Degrado :</b>	Gli infissi risultano degradati
<b>Elementi tecnologici incompatibili :</b>	bocchette, allarmi, cavi elettrici e altra impiantistica a vista

<b>Degrado strutturale :</b>	Nullo
<b>Degrado delle finiture :</b>	Medio

Scorcio da via Santa  
Margherita - Fronte nord

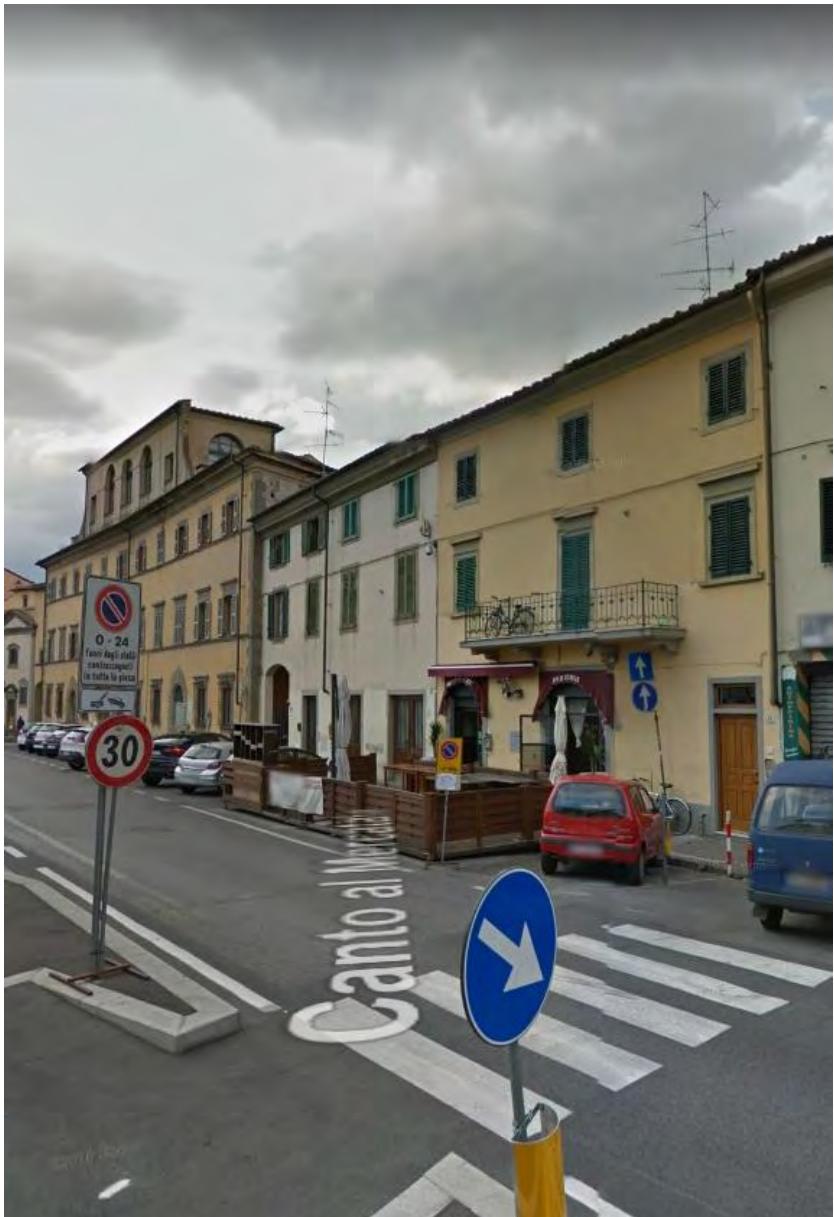
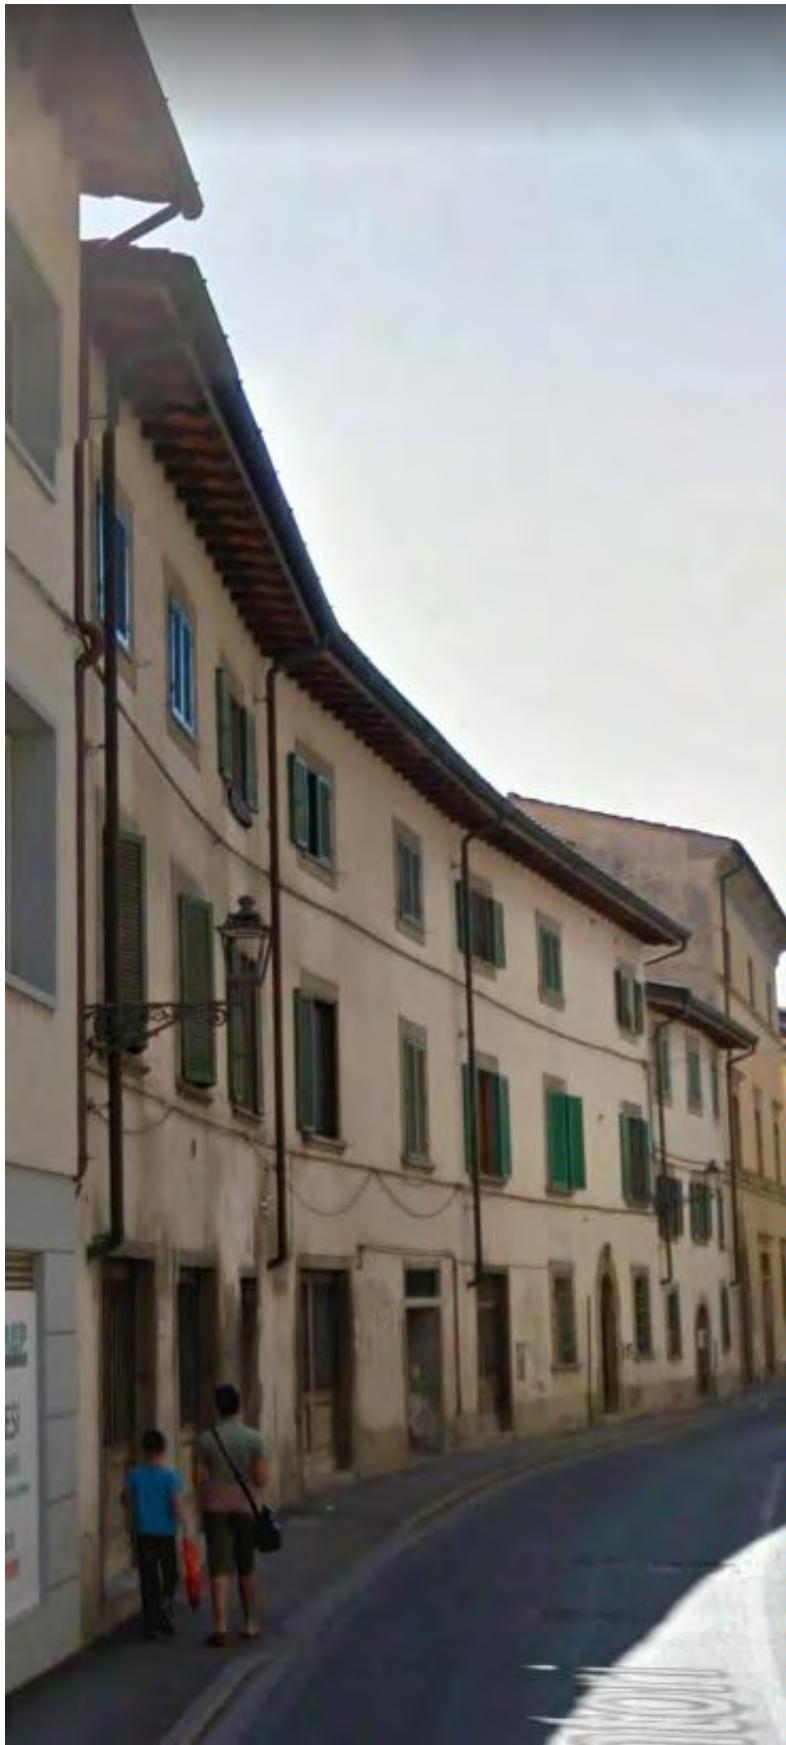
**Palazzo Gini Benassai  
Franceschini**

**Degrado :** Macchie, risalita capillare, alterazione cromatica e  
distaccamento intonaco

**Degrado strutturale :** Basso

**Degrado delle finiture :** Basso

Scorcio da piazza  
Mercatale - Fronte est

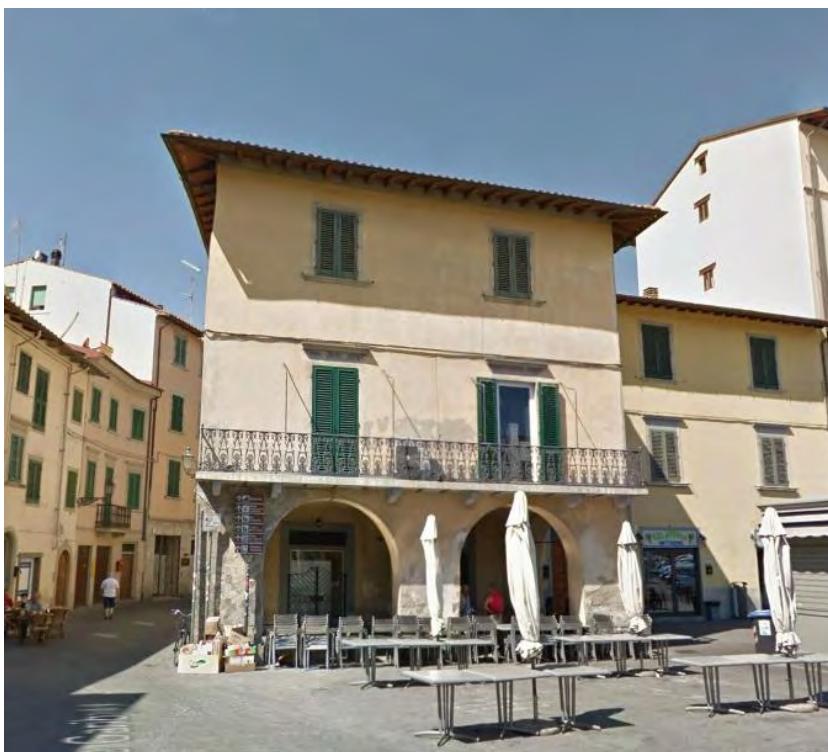
**Casa Carlesi**

<b>FINITURA FACCIATA</b>	<b>Pregio :</b> -	
	<b>Degrado :</b>	Distaccamento intonaco, risalita capillare e macchie
<b>BASAMENTO</b>	<b>Pregio :</b> -	
	<b>Degrado :</b>	Risalita capillare, distaccamento intonaco ed esfoliazione pietra
<b>PORTECO</b>	<b>Pregio :</b> -	
	<b>Degrado :</b>	mancanza di porzioni di intonaco
<b>Insegne :</b>	incongruo	
<b>Elementi tecnologici incompatibili :</b>	allarmi, cavi elettrici e altra impiantistica a vista

<b>Degrado strutturale :</b>	Nullo
<b>Degrado delle finiture :</b>	Medio

Scorcio da via Giuseppe  
Garibaldi - Fronte est

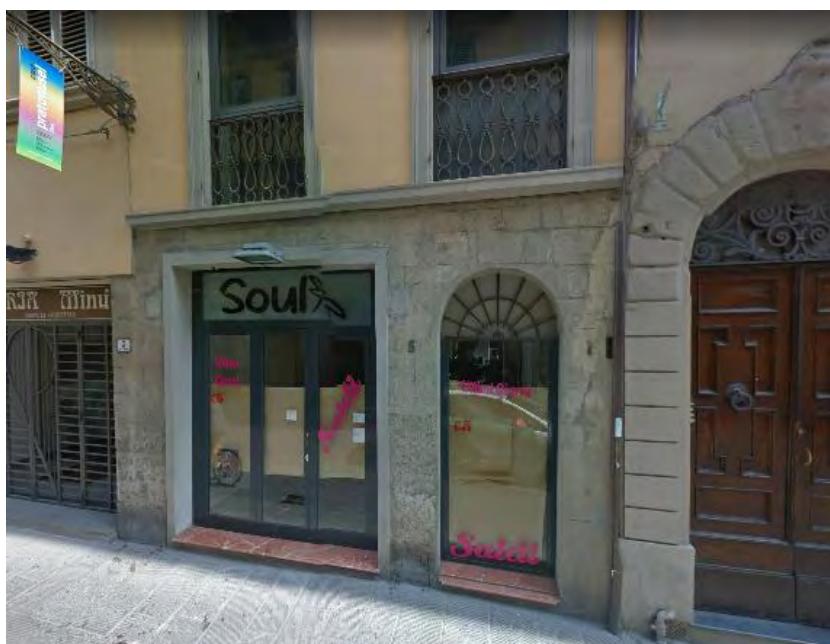
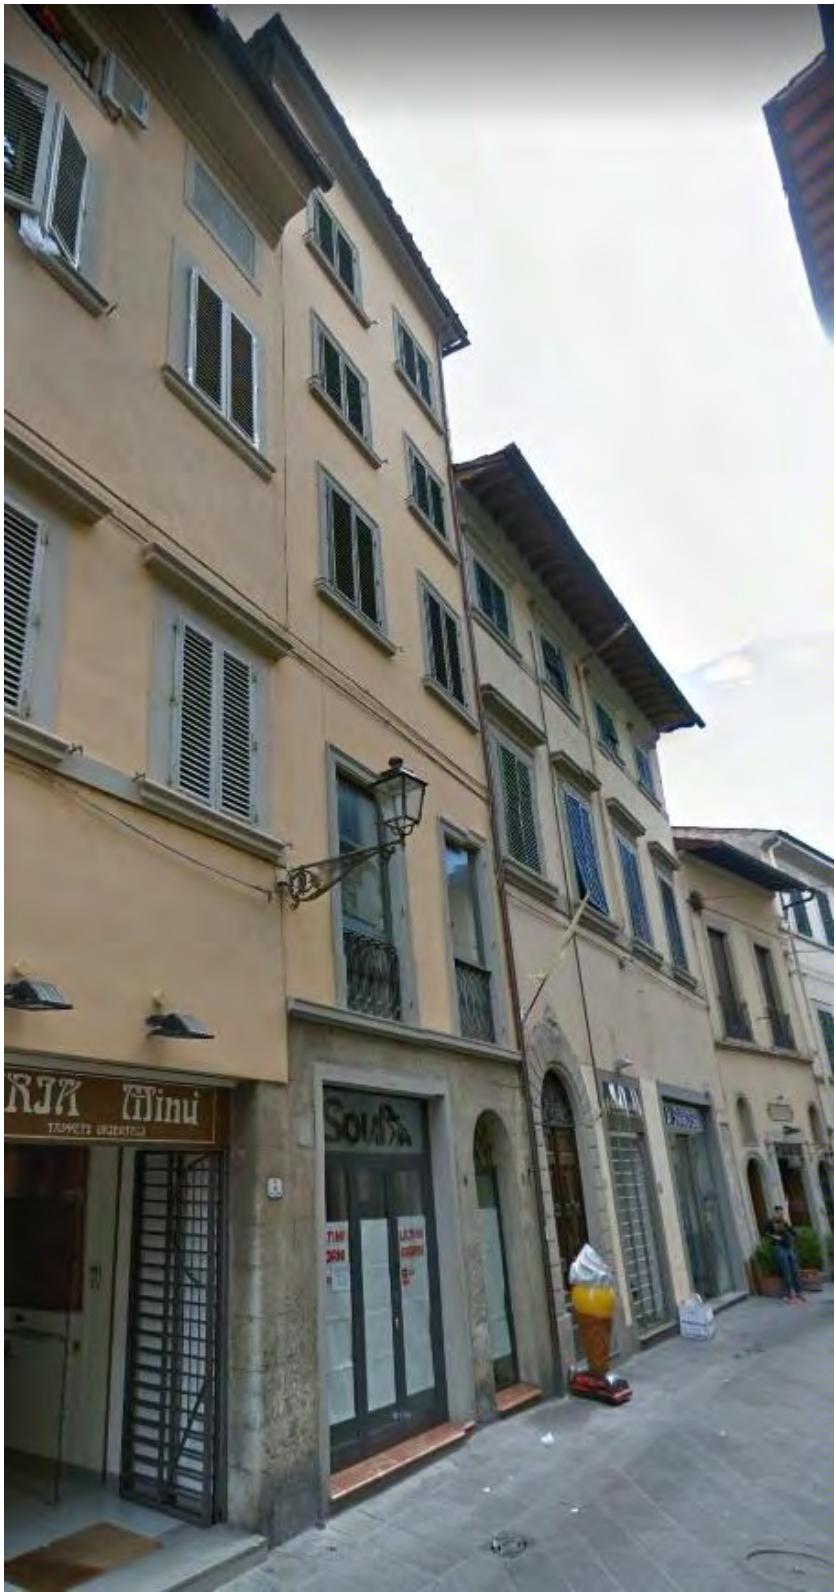
**Palazzo Roncioni**

<b>BASAMENTO</b>	<b>Pregio :</b>	-
	<b>Degrado :</b>	presenza di patina biologica
<b>Insegne :</b>		incongruo
<b>Elementi tecnologici</b>		cavi a vista
<b>incompatibili :</b>

<b>Degrado strutturale :</b>	Nullo
<b>Degrado delle finiture :</b>	Nullo

Scorcio da via Giuseppe Garibaldi - Fronte sud

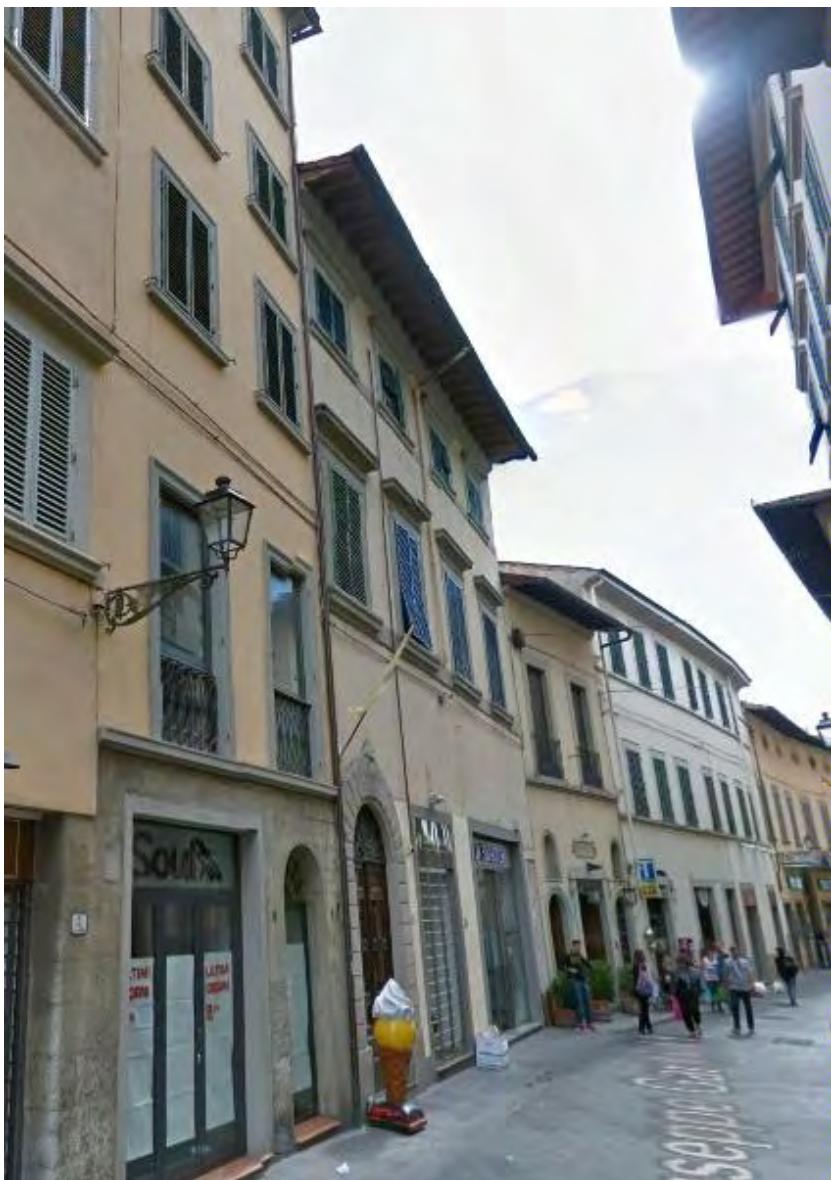
**Palazzo Roncioni**

<b>BASAMENTO</b>	<b>Pregio :</b> -
	<b>Degrado :</b> esfoliazione della pietra e presenza di patina biologica
<b>CORNICI</b>	<b>Pregio :</b> -
	<b>Degrado :</b> esfoliazione della pietra

<b>Degrado strutturale :</b>	Nullo
<b>Degrado delle finiture :</b>	Basso

Scorcio d'angolo con via Garibaldi - Fronte sud-ovest

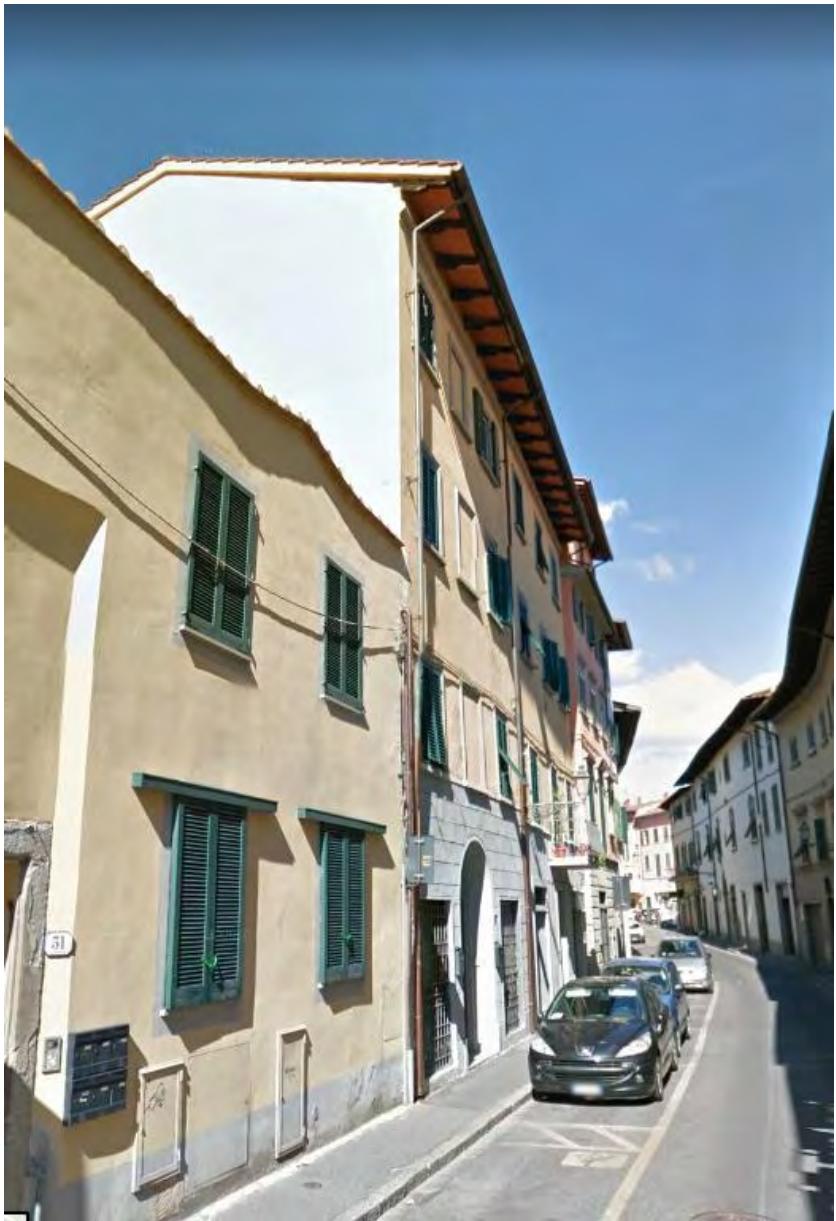
**Palazzo Roncioni**

<b>FINITURA FACCIATA</b>	<b>Pregio :</b> -
	<b>Degrado :</b> mancanza di porzioni di intonaco - presenza di patina biologica e macchie da umidità
<b>Elementi tecnologici incompatibili :</b>	bocchette, cavi elettrici e altra impiantistica a vista
<b>Terrazze Incongrue :</b>	presenza di terrazza sul retro
<b>Tettoie Incongrue :</b>	presenta di tettoria in pvc su terrazze

**Degrado strutturale :** Nullo

**Degrado delle finiture :** Medio

Scorcio da via Tintori -  
Fronte nord

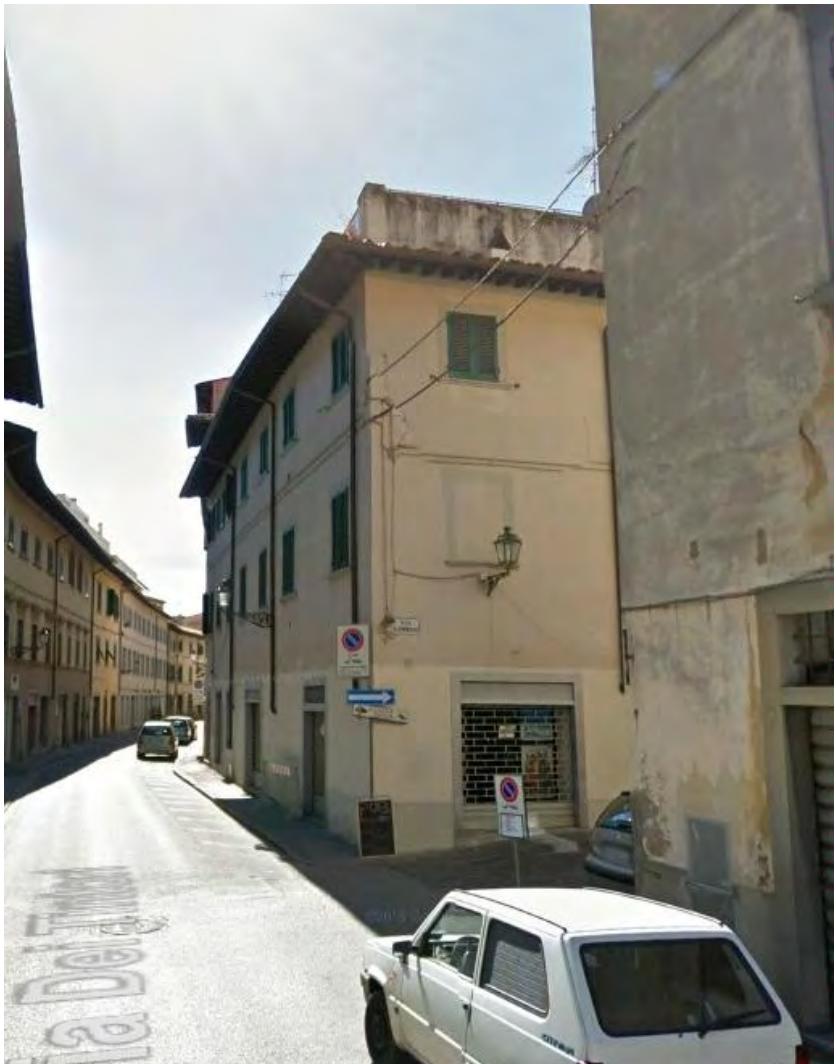
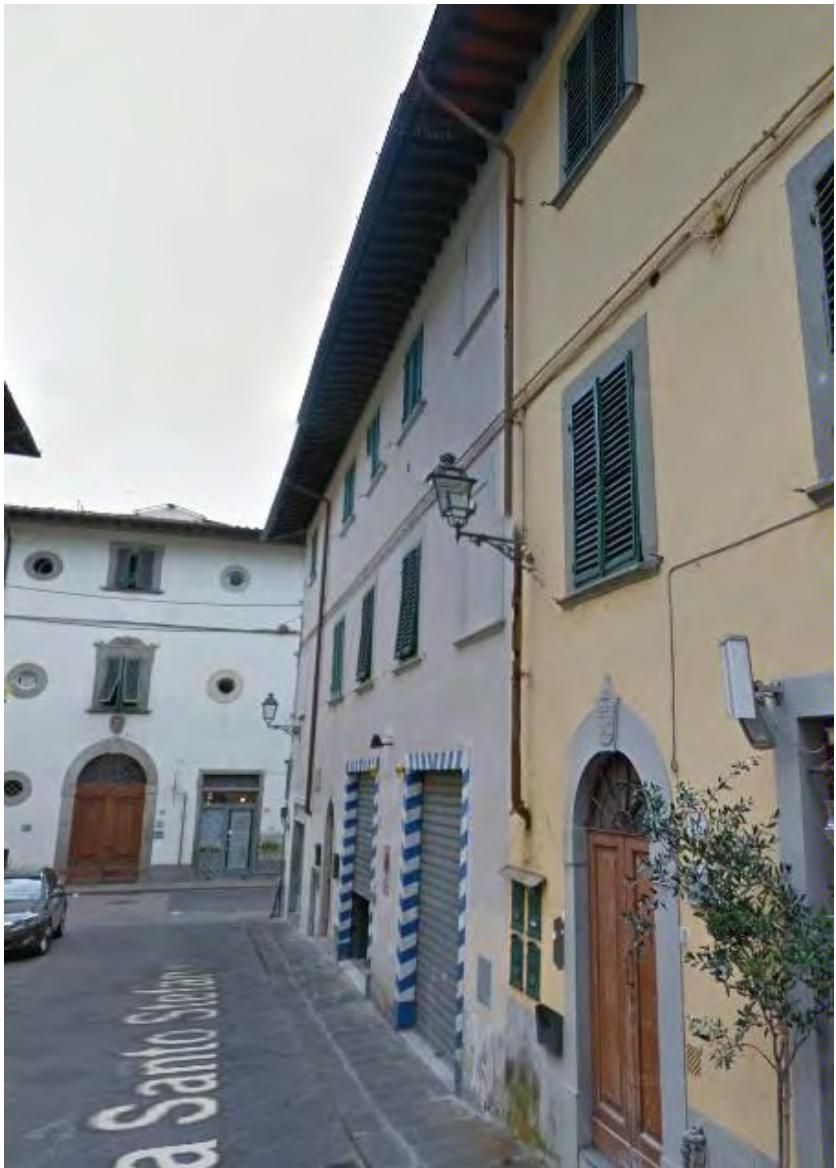
**Palazzo Roncioni**

<b>BASAMENTO</b>	<i>Precio :</i> -
	<i>Degrado :</i> presenza di patina biologica
<b>CORNICI</b>	<i>Precio :</i> -
	<i>Degrado :</i> esfoliazione della pietra e del conglomerato cementizio
<b>Elementi tecnologici</b>	bocchette, allarmi, cavi elettrici e altra impiantistica a vista
<b>Incompatibili :</b>

<b>Degrado strutturale :</b>	Nullo
<b>Degrado delle finiture :</b>	Basso

Scorcio da via dei Tintori -  
Fronte nord-est

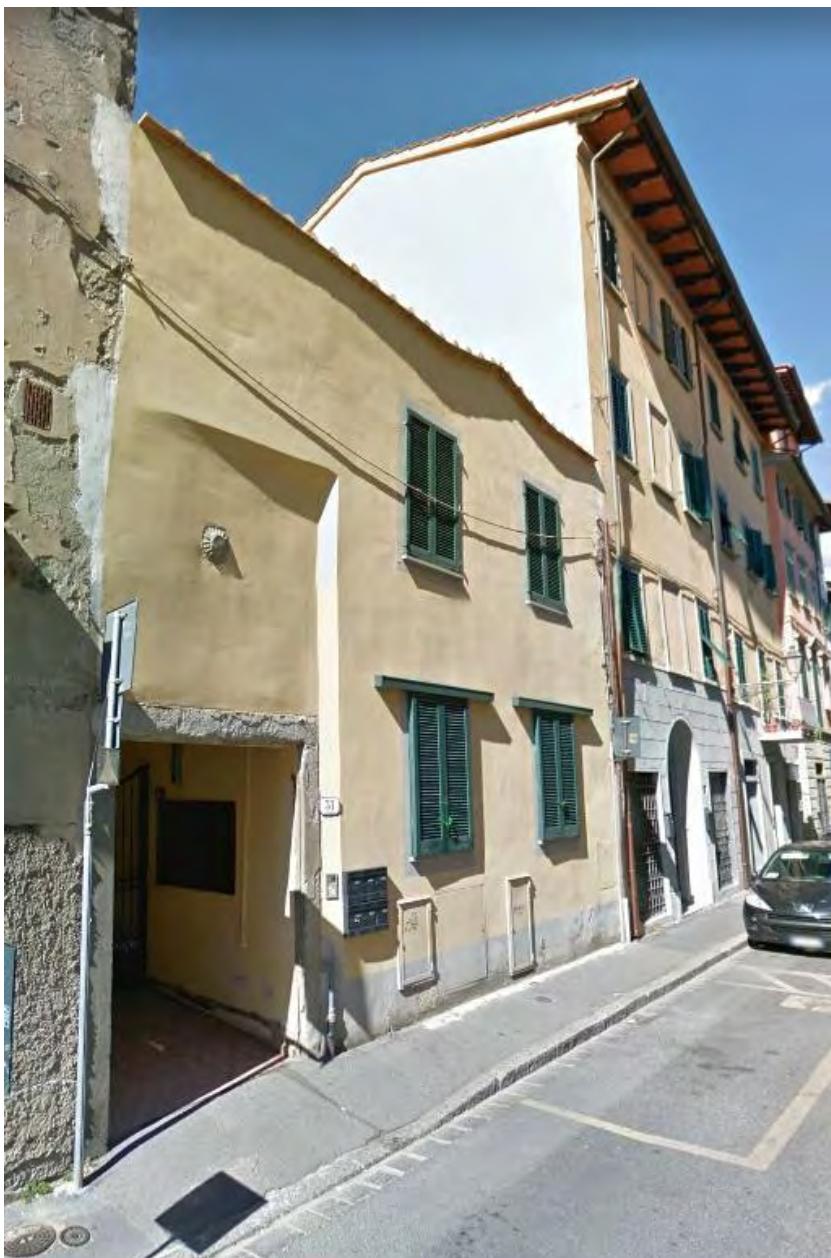
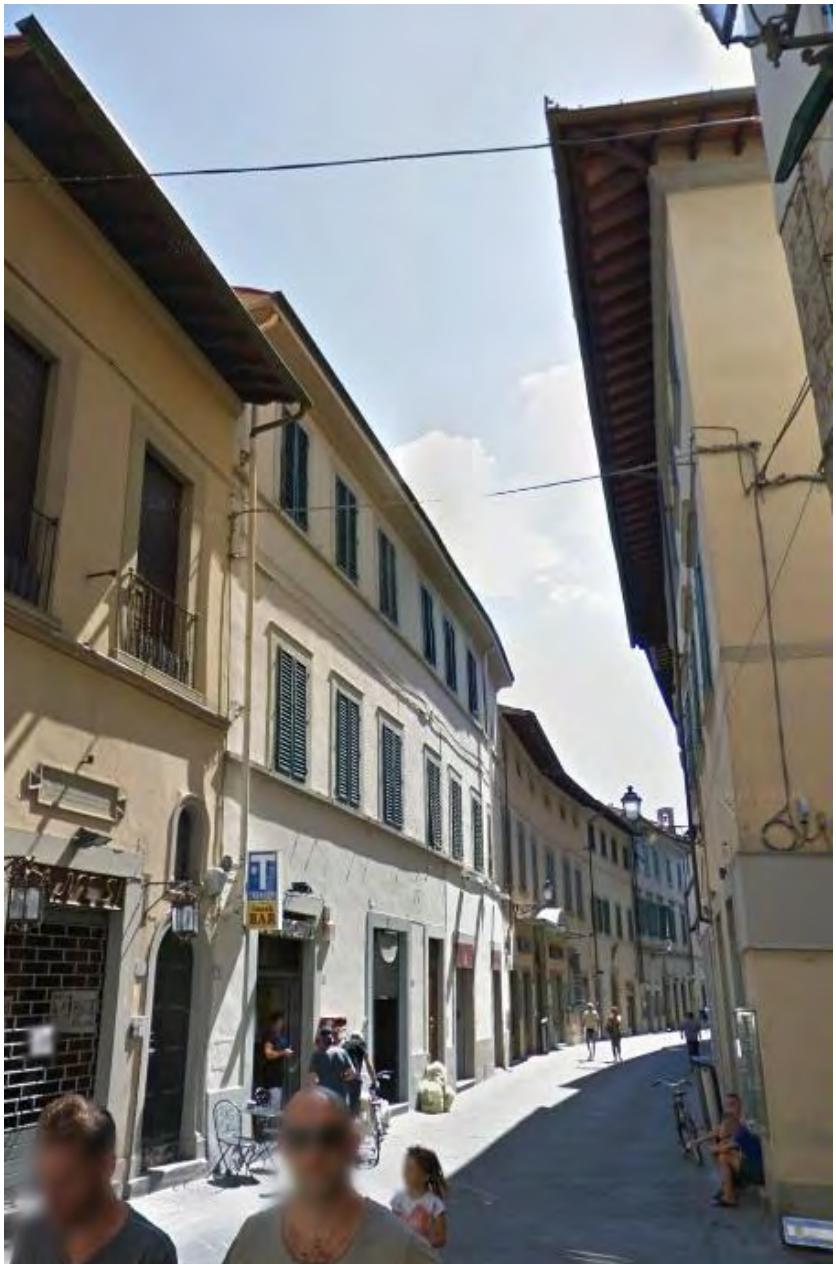
**Palazzo Roncioni**

**Degrado strutturale :** Nullo  
**Degrado delle finiture :** Basso

Scorcio da via dei Tintori -  
Fronte nord

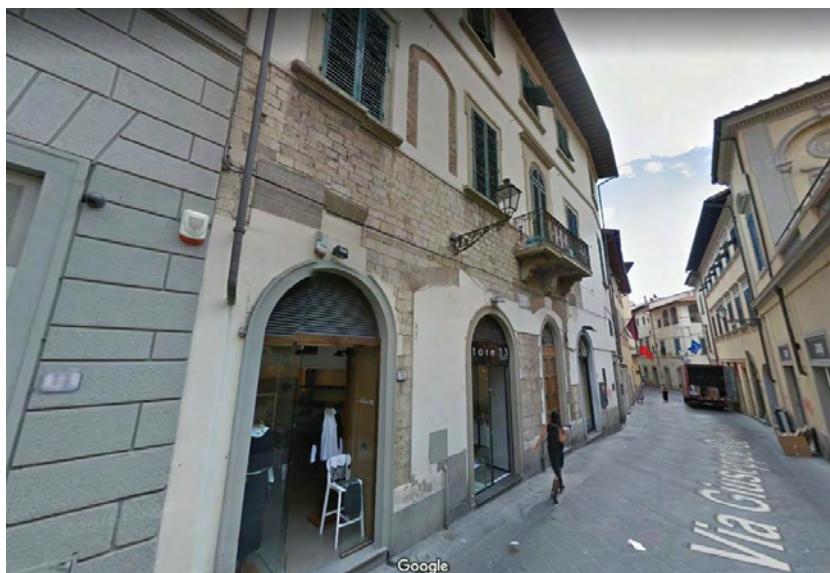
**Resti di Porta Tiezi**

<b>FINITURA FACCIA</b>	<i>Pregio :</i> -
	<i>Degrado :</i> Risalita capillare

<b>Degrado strutturale :</b>	Nullo
<b>Degrado delle finiture :</b>	Nullo

Scorcio da via Giuseppe Garibaldi - fronte ovest

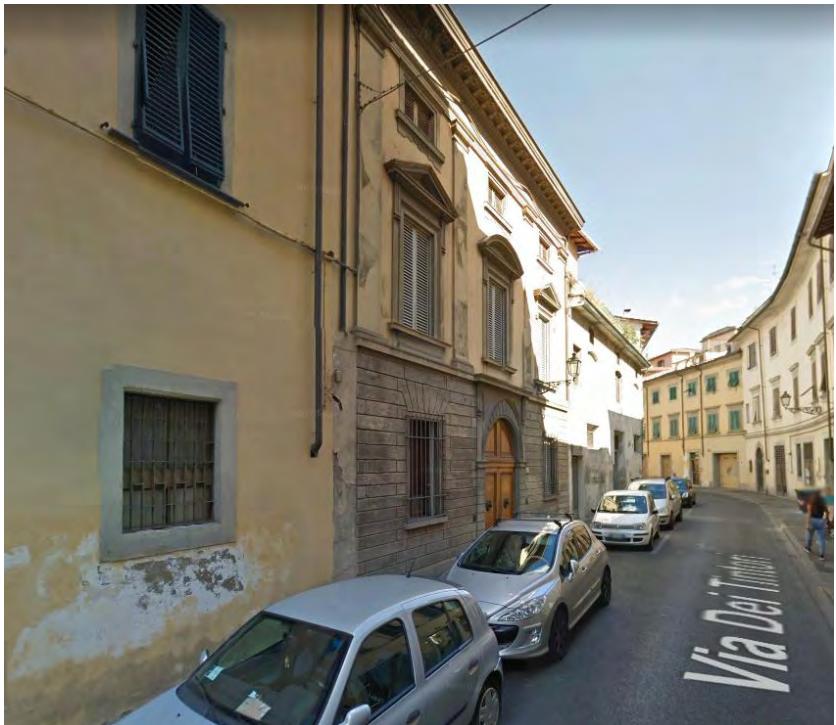
**Istituto per il  
Sostentamento del  
Clero**

**Degrado :** Macchie / Interventi incongrui a livello cromatico sulle lesene

**Degrado delle finiture :** Medio

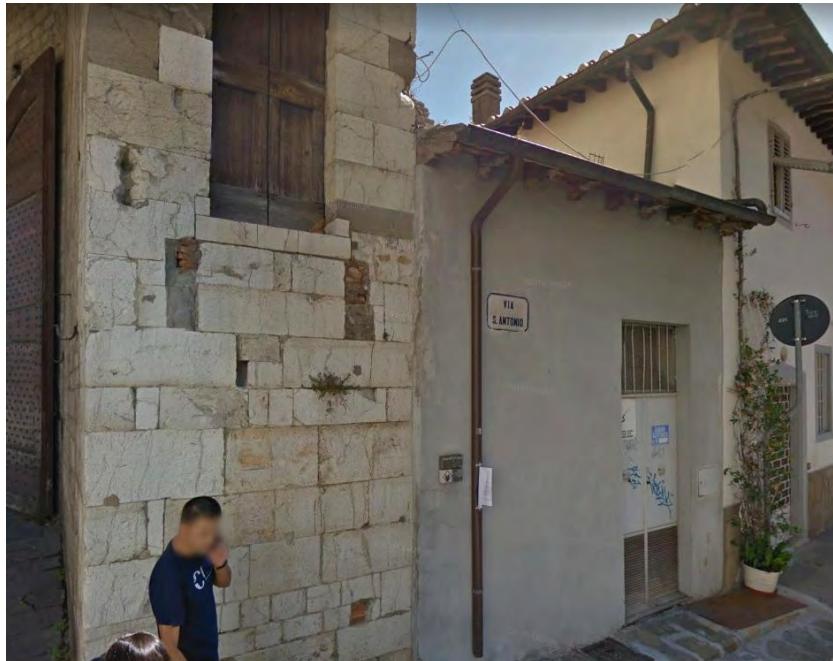
**Edificio addossato a  
Porta Mercatale**

**Degrado strutturale :** Nullo

**Degrado delle finiture :** Basso

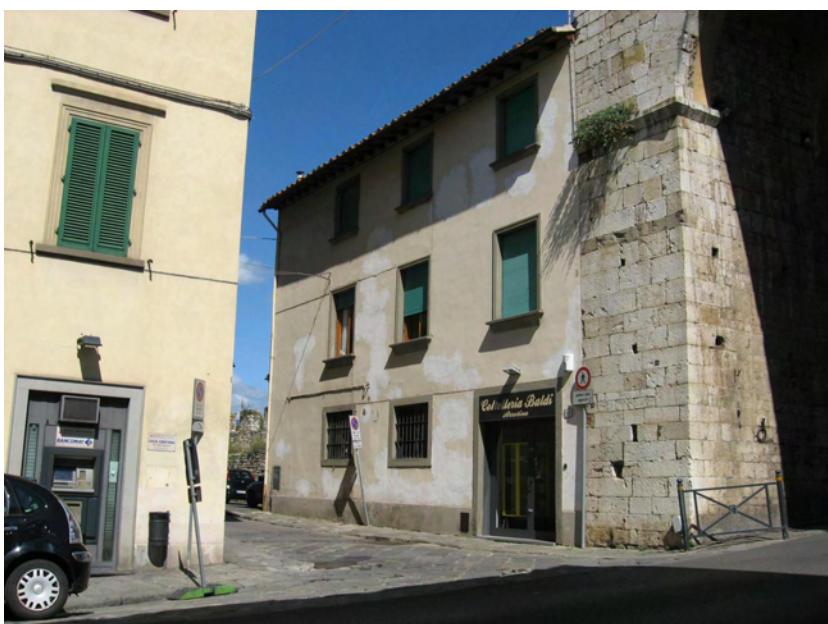
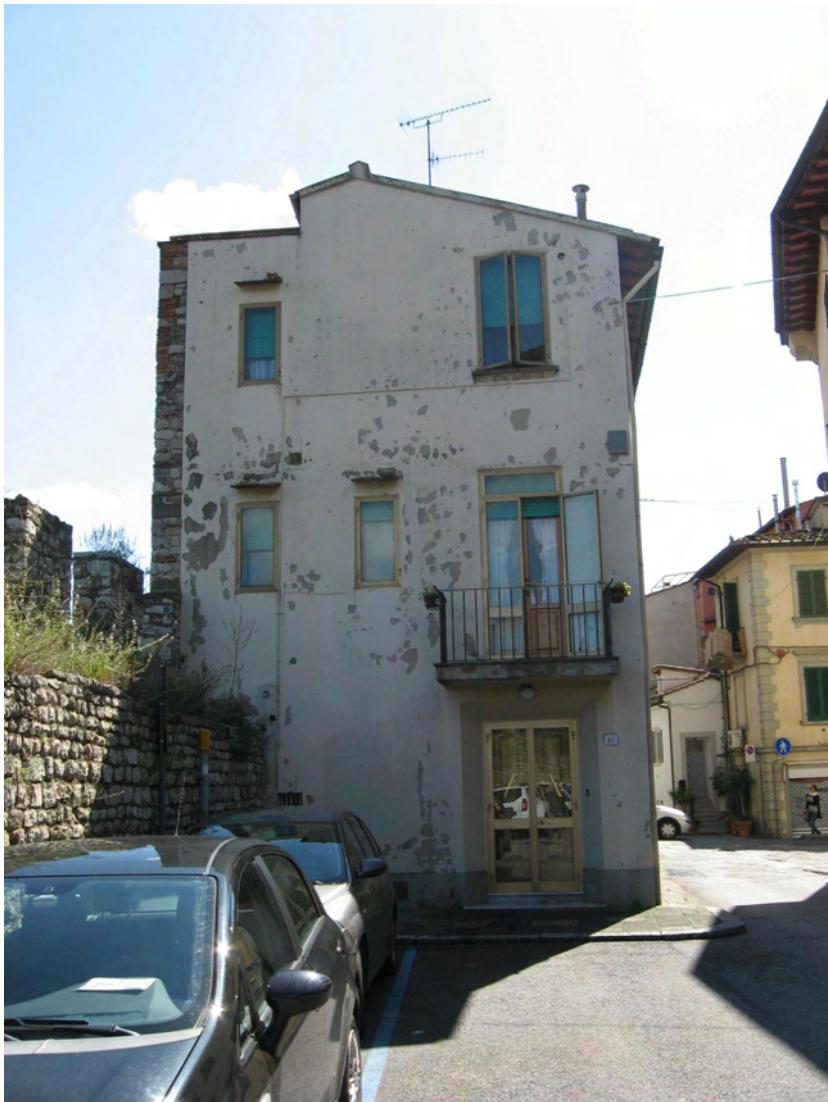
**Edificio addossato a  
Porta Mercatale**

<b>FINITURA FACCIATA</b>	<i>Precio :</i> -	
	<i>Degrado :</i>	Intonaco degradato
<b>BASAMENTO</b>	<i>Precio :</i> -	
	<i>Degrado :</i>	Degradato
<b>INFISSI</b>	<i>Precio :</i> -	
	<i>Degrado :</i>	Doppie finestre in alluminio incongrue
<b>Elementi tecnologici incompatibili :</b>		condizionatori, bocchette, allarmi

<b>Degrado strutturale :</b>	Nullo
<b>Degrado delle finiture :</b>	Medio

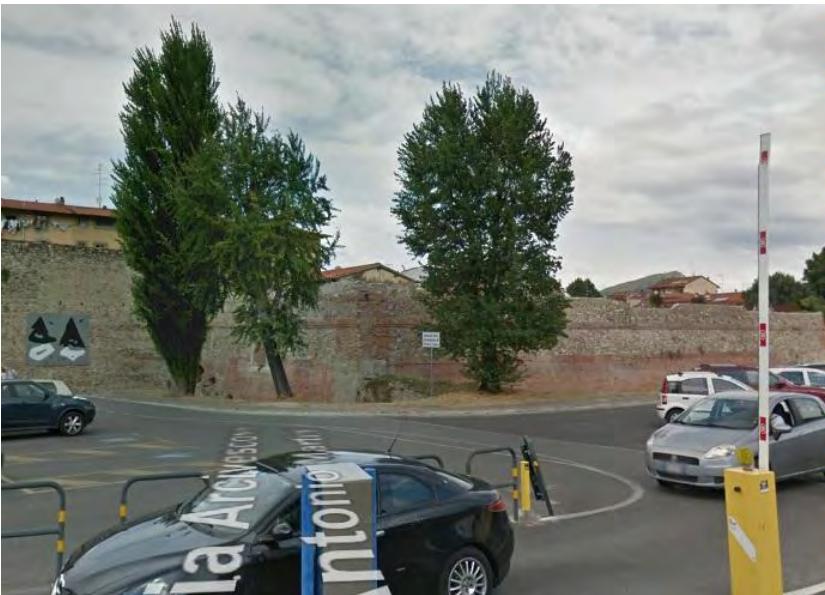
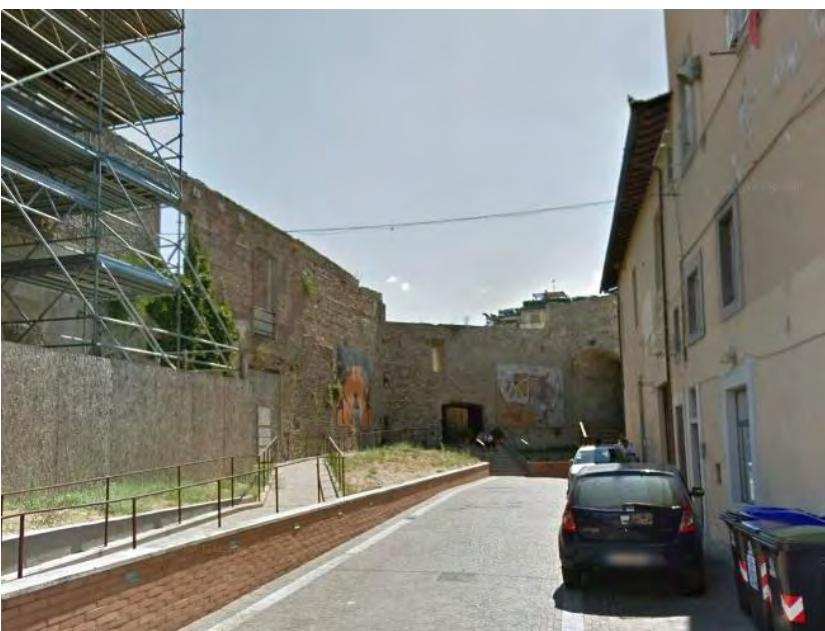
### Bastione delle Forche

<b>FINITURA FACCIATA</b>	<i>Pregio :</i> -	
	<i>Degrado :</i> presenza di vegetazione	
<b>BASAMENTO</b>	<i>Pregio :</i> -	
	<i>Degrado :</i> presenza di vegetazione	
<b>INFISSI</b>	<i>Pregio :</i> -	
	<i>Degrado :</i> mancanza di infissi	
<b>Scala esterna :</b>	presenza di scala esterna in pietra di accesso al bastione

<b>Degrado strutturale :</b>	Basso
<b>Degrado delle finiture :</b>	Alto

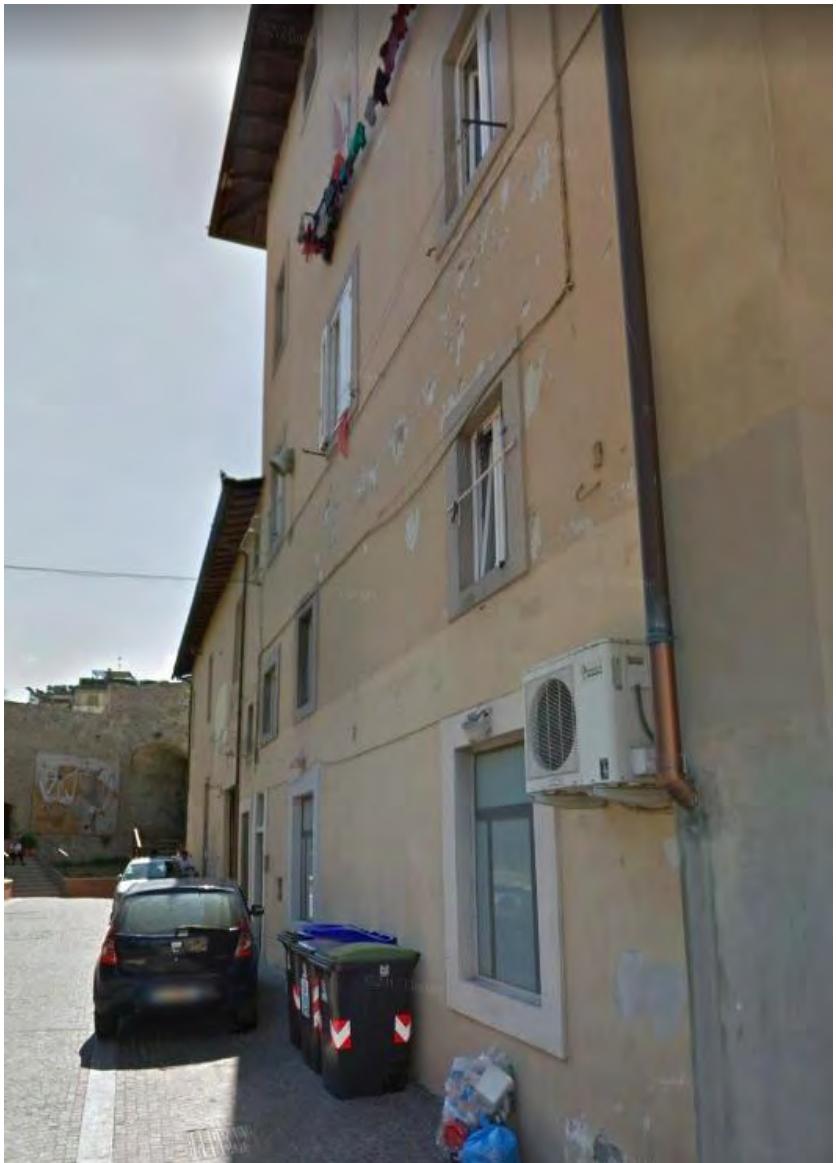
**Case Nuove**

**Degrado :** presenza di rappezzì incongrui e mancanza di piccole porzioni di intonaco

**Degrado :** presenza di patina biologica e risalita capillare

Degrado delle finiture : Basso

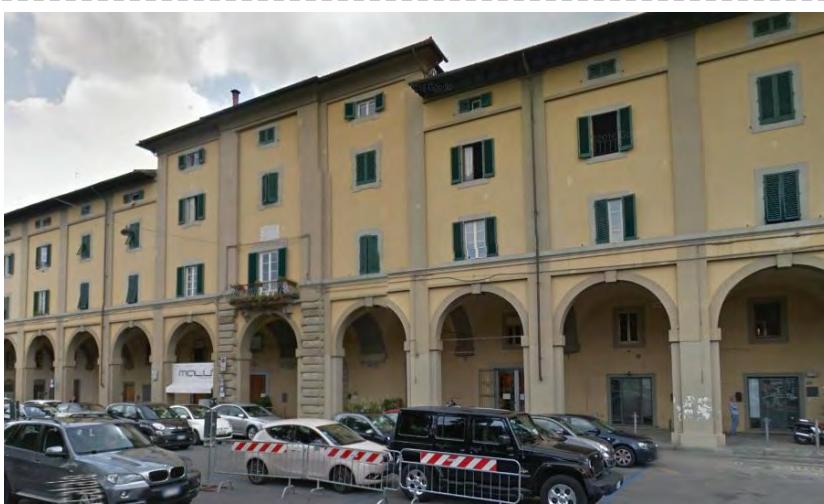
**Case Nuove**

<b>FINITURA FACCIATA</b>	<b>Pregio :</b> -
	<b>Degrado :</b> presenza di rappezzì incongrui e mancanza di piccole porzioni di intonaco
<b>BASAMENTO</b>	<b>Pregio :</b> -
	<b>Degrado :</b> presenza di patina biologica e risalita capillare
<b>Insegne :</b>	incongruo
<b>Elementi tecnologici incompatibili :</b>	bocchette, cavi elettrici a vista

<b>Degrado strutturale :</b>	Nullo
<b>Degrado delle finiture :</b>	Basso

Scorcio da piazza  
Mercatale - Fronte nord-ovest

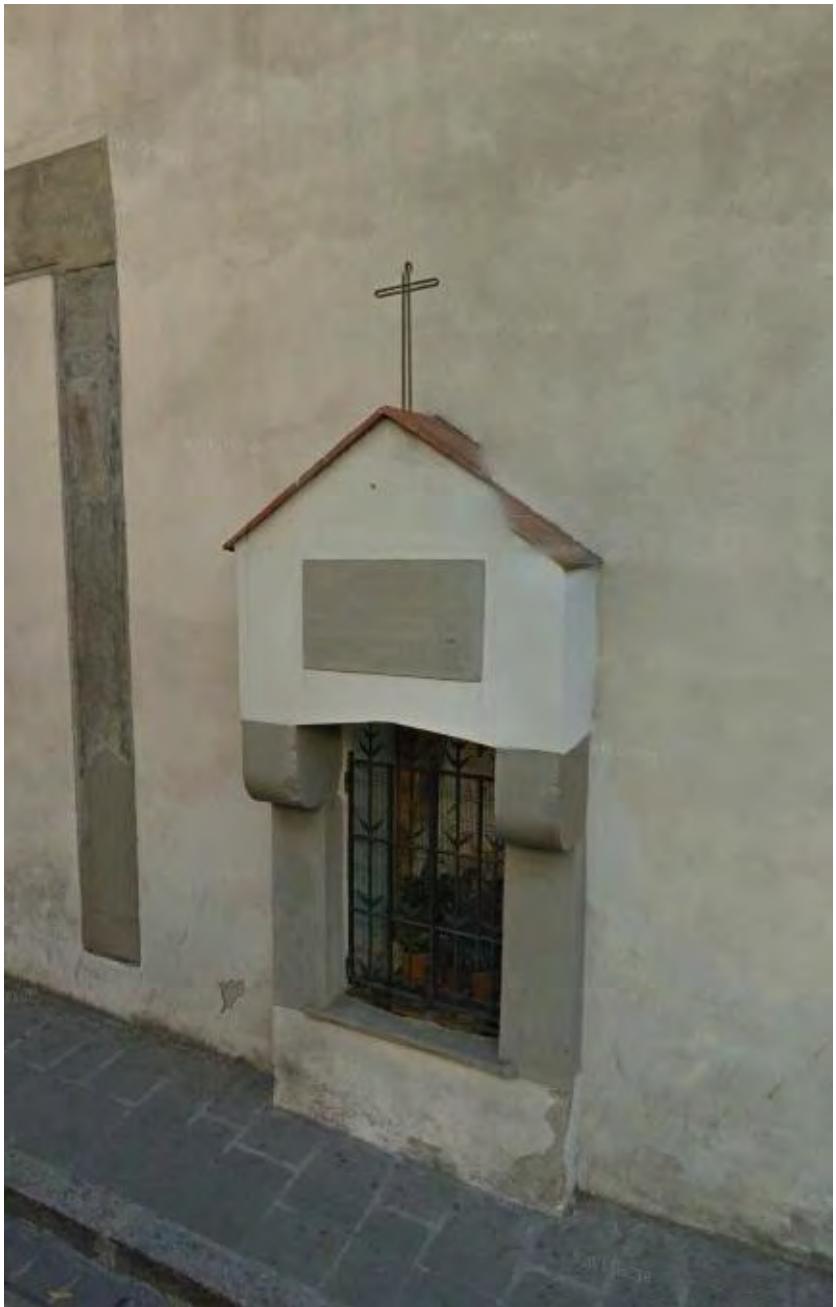
**Chiesa di Santa maria  
del Giglio e  
Tabernacolo del Giglio**

<b>FINITURA FACCIATA</b>	<b>Pregio :</b> -	
	<b>Degrado :</b>	presenza di macchie e degrado da umidità
<b>BASAMENTO</b>	<b>Pregio :</b>	-
	<b>Degrado :</b>	presenza di risalita capillare
<b>MANTO DI COPERTURA</b>	<b>Pregio :</b>	-
	<b>Degrado :</b>	presenza di muschio e vegetazione

**Degrado strutturale :** Nullo

**Degrado delle finiture :** Basso

Scorcio da via San  
Silvestro - Fronte sud-  
ovest

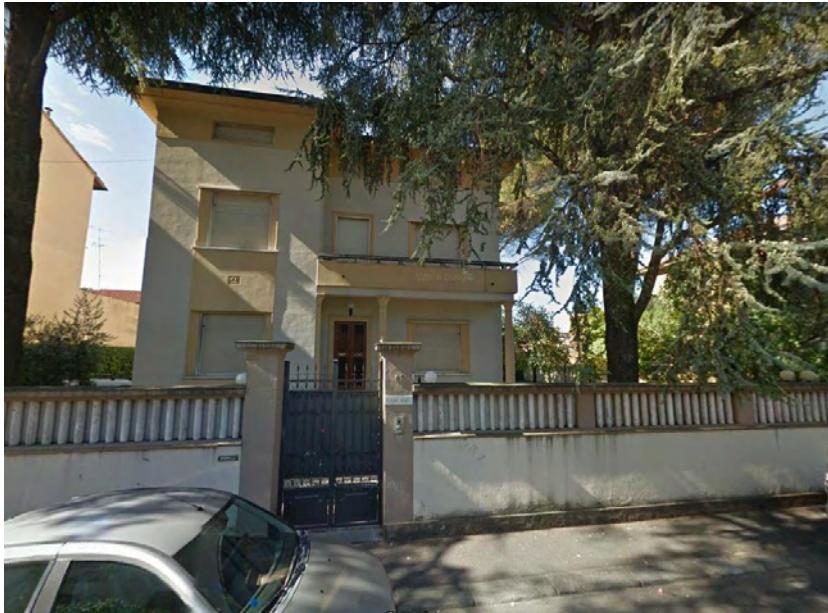
**Villa Ciabatti**

**Degrado :** presenza di colaticcio e patina biologica

**Degrado strutturale :** Nullo

**Degrado delle finiture :** Nullo

Scorcio da via del  
Seminario - Fronte nord

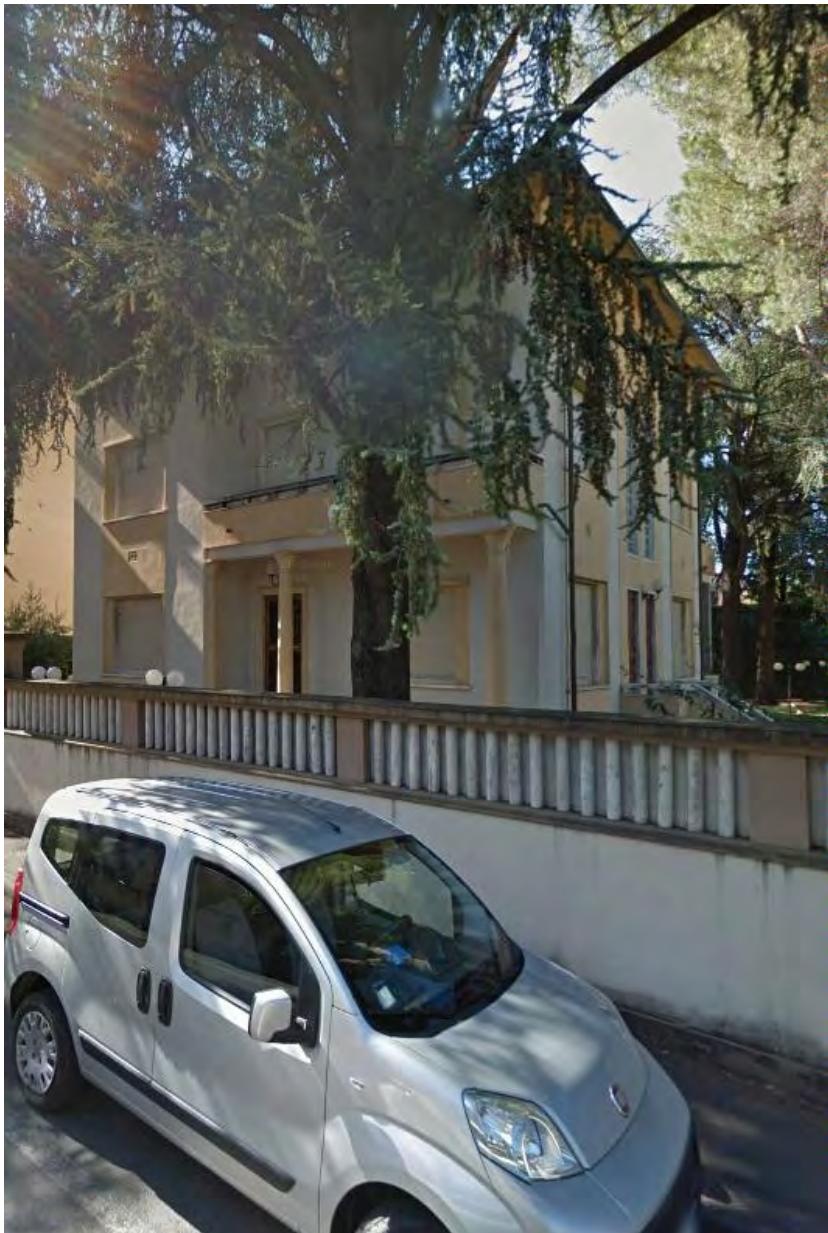
**Villa Ciabatti**

Scorcio da via del  
Seminario - Fronte nord-  
ovest
