ELABORATO 02.13

## EDIFICI DI VALORE STORICO TESTIMONIALE

Schede Conoscitive  
UTOE 3 - parte 2

UTOE 3 – parte 2 (da 3\_35 a 3\_67)

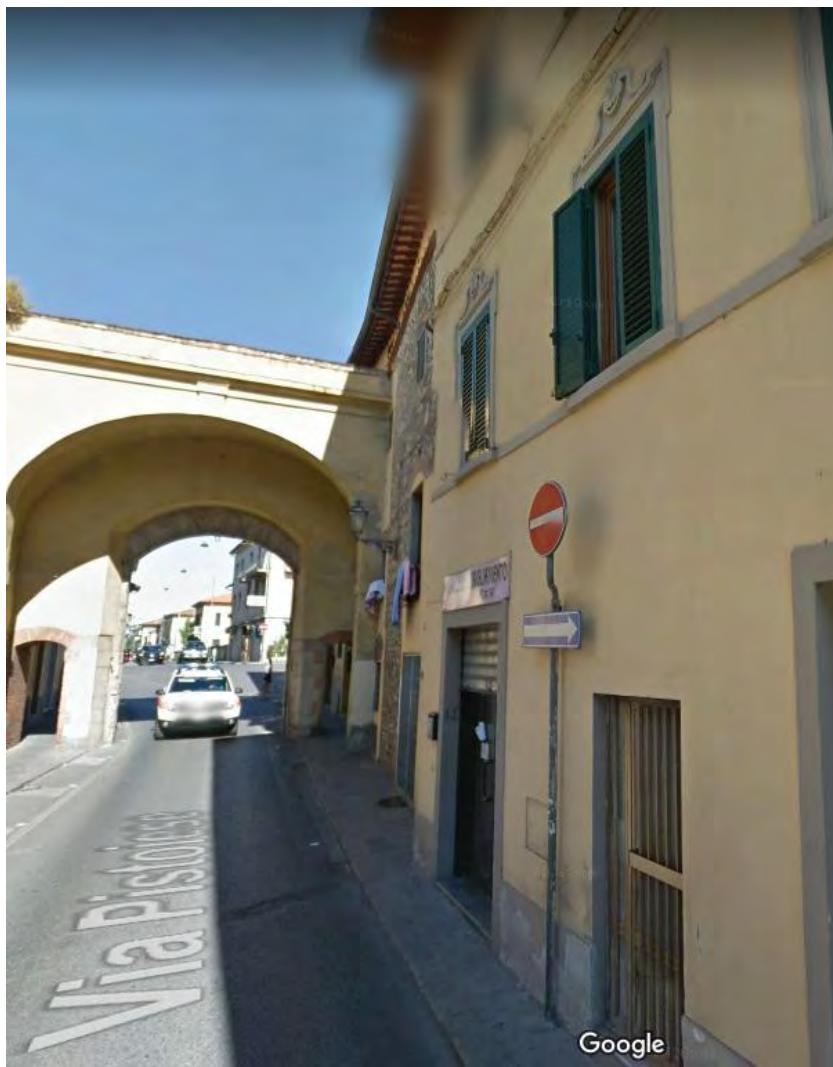
**Edificio addossato alla  
Porta Pistoiese**

<b>FINITURA FACCIATA</b>	<i>Pregio :</i> -
	<i>Degrado :</i> Distaccamento intonaco, macchie da umidità e risalita capillare
<b>Elementi tecnologici</b>	bocchette, cavi elettrici a vista
<b>incompatibili :</b>

<b>Degrado strutturale :</b>	Nullo
<b>Degrado delle finiture :</b>	Basso

Scorcio da via San  
Vincenzo - Fronte sud

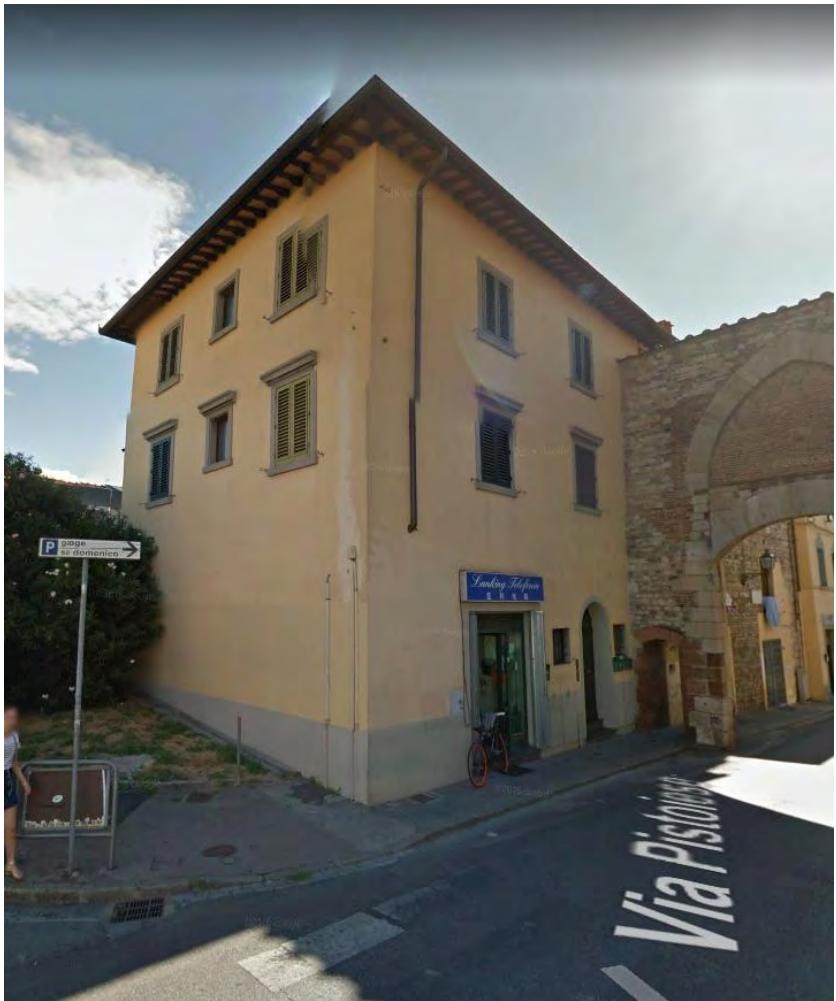
**Edificio addossato alla  
Porta Pistoiese**

Scorcio da via Cavour -  
Fronte ovest

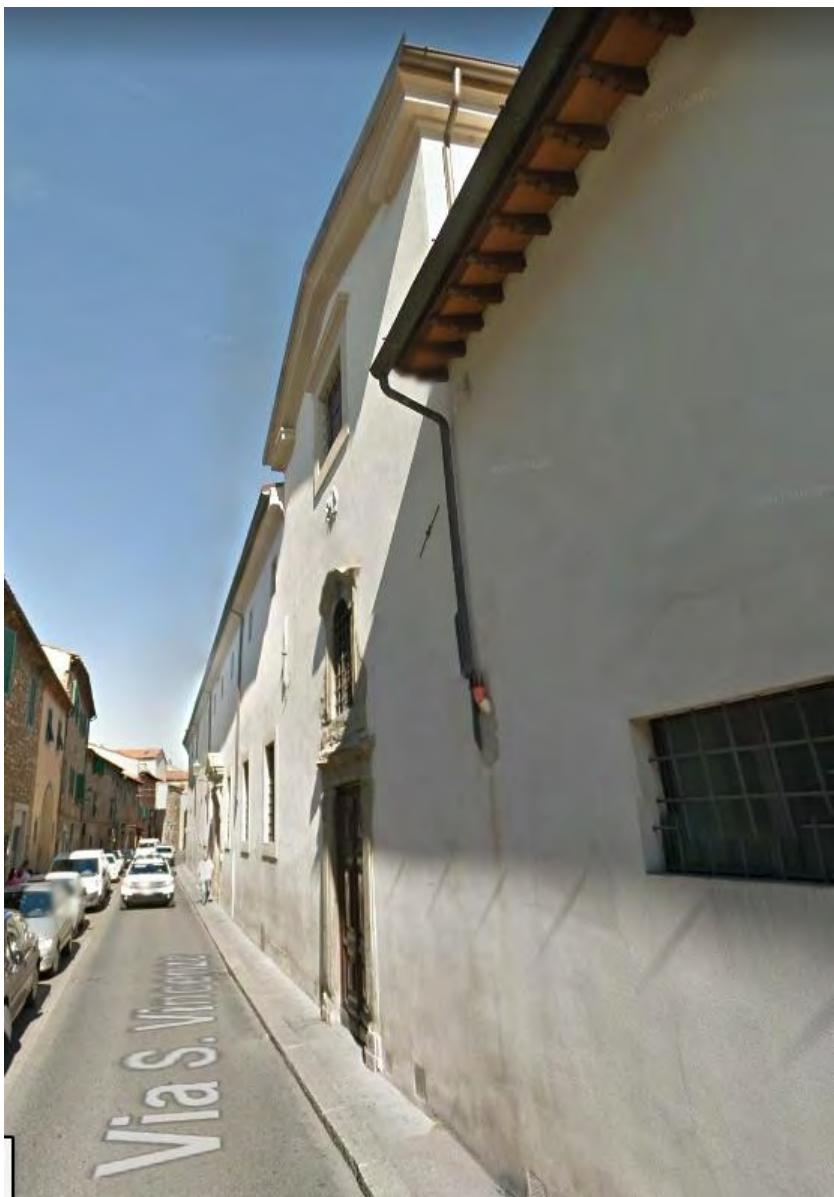
**Chiesa e Monastero di  
San Clemente**

<b>FINITURA FACCIA</b>	<i>Precio :</i>	-
	<i>Degrado :</i>	presenza di patina biologica
<b>BASAMENTO</b>	<i>Precio :</i>	-
	<i>Degrado :</i>	presenza di patina biologica
<b>CORNICI</b>	<i>Precio :</i>	-
	<i>Degrado :</i>	esfoliazione della pietra

**Degrado strutturale :** Nullo

**Degrado delle finiture :** Basso

Scorcio da via San  
Vincenzo - Fronte sud

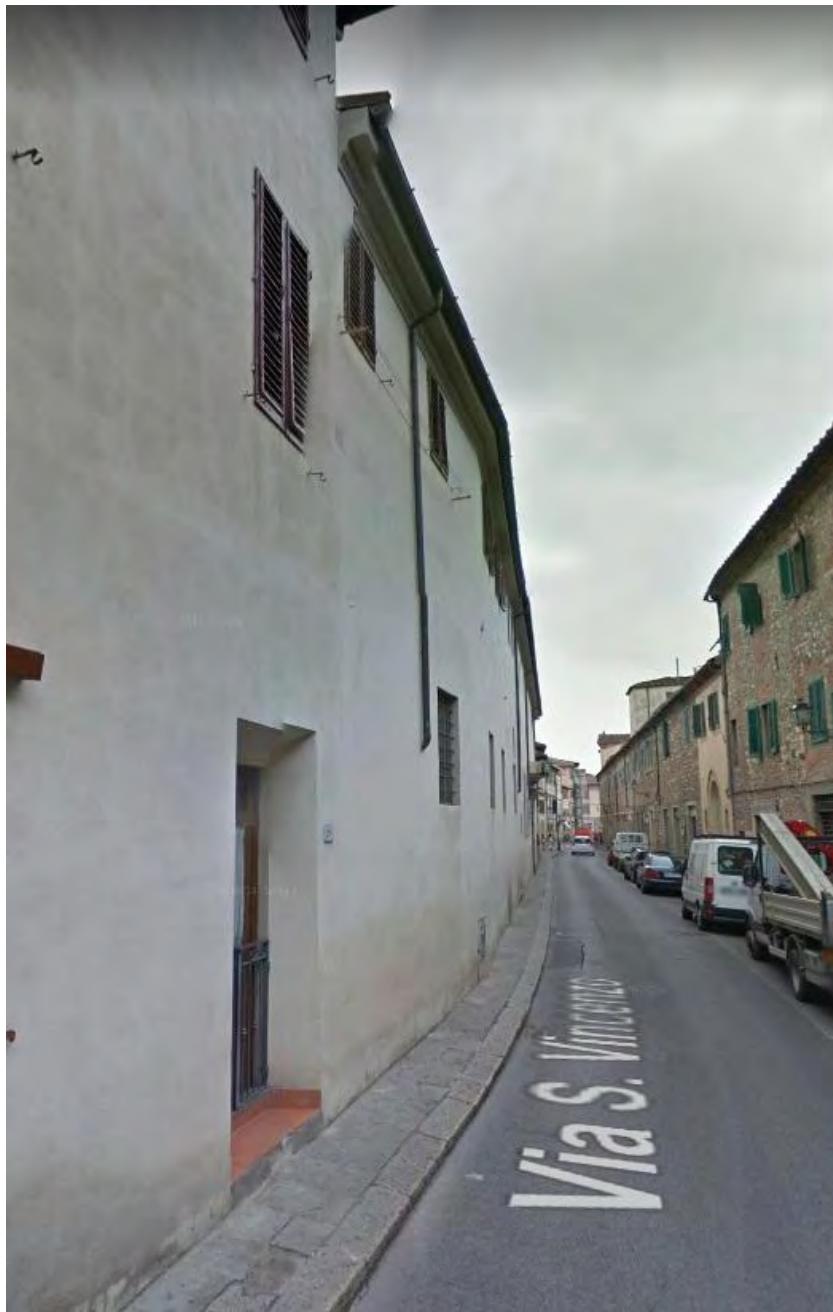
**Chiesa e Monastero di  
San Clemente**

<b>FINITURA FACCIATA</b>	<i>Precio :</i> -
	<i>Degrado :</i> distacco di intonaco e risalita capillare
<b>BASAMENTO</b>	<i>Precio :</i> -
	<i>Degrado :</i> presenza di patina biologica
<b>Elementi tecnologici incompatibili :</b>	bocchette, cavi elettrici e altra impiantistica a vista

<b>Degrado strutturale :</b>	Nullo
<b>Degrado delle finiture :</b>	Medio

Scorcio da via San  
Vincenzo - Fronte sud

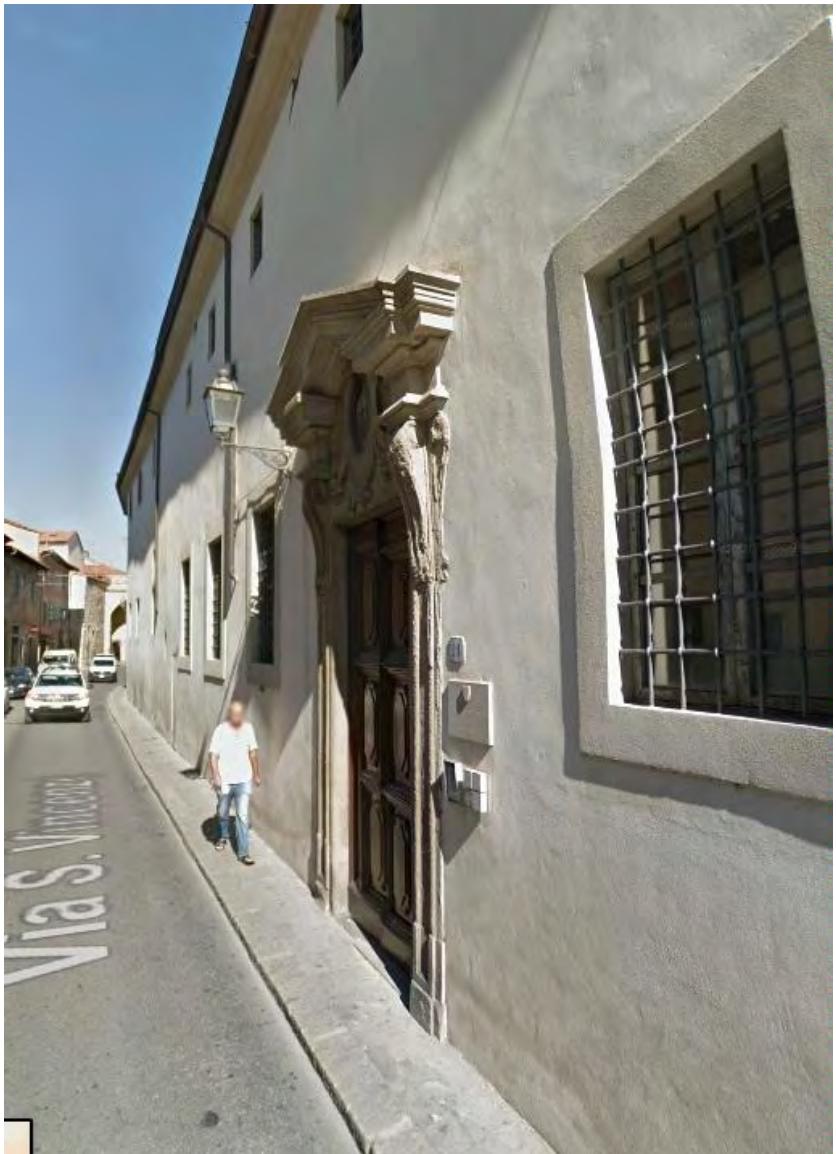
**Chiesa e Monastero di  
San Clemente**

Scorcio da via di San  
Vincenzo - Fronte sud

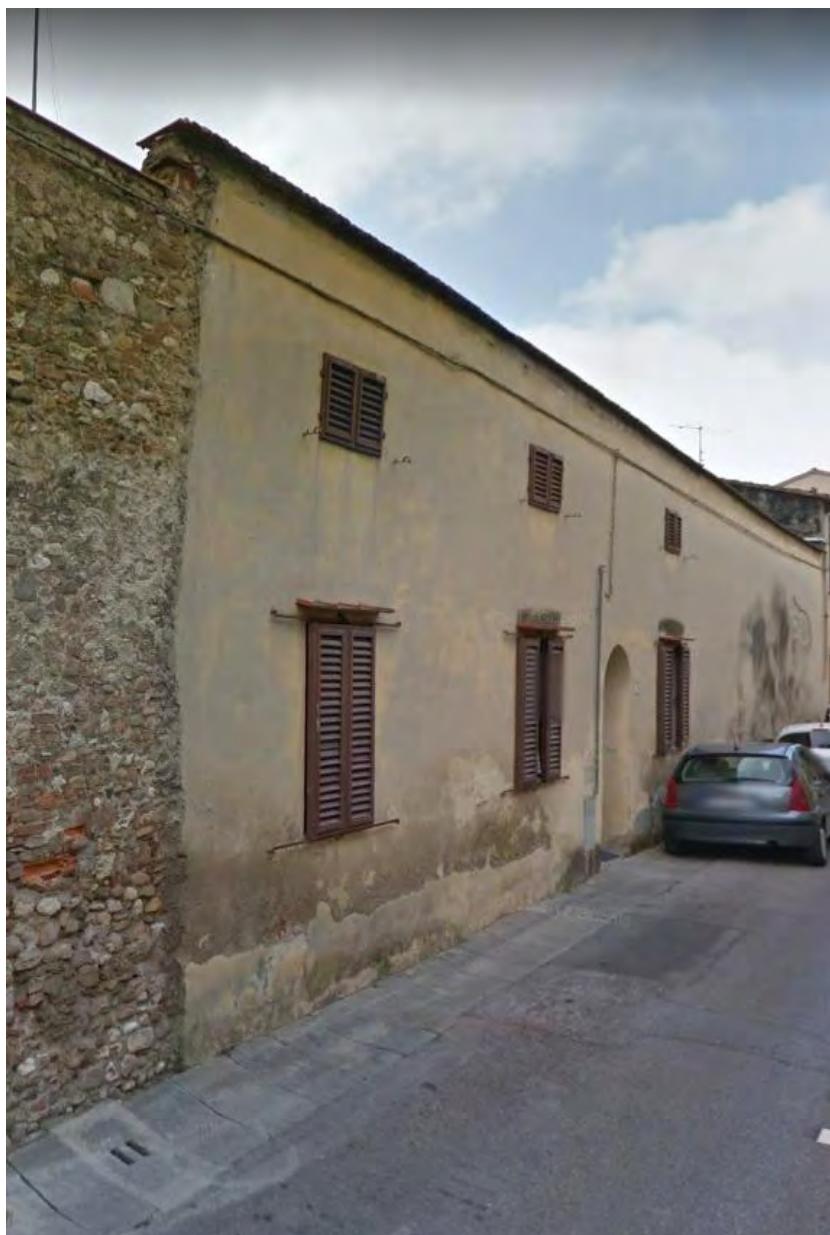
**Chiesa e Monastero di  
San Clemente**

*Degrado :* Distaccamento intonaco, macchie e risalita capillare

**Degrado strutturale :** Nullo

**Degrado delle finiture :** Basso

Scorcio da via Giovanni di  
Gherardo - fronte nord-  
ovest
