ELABORATO 02.16

**EDIFICI DI VALORE
STORICO
TESTIMONIALE**

Schede Conoscitive
UTOE 3 - parte 5

UTOE 3 – parte 5 (da 3_138 a 3_164)

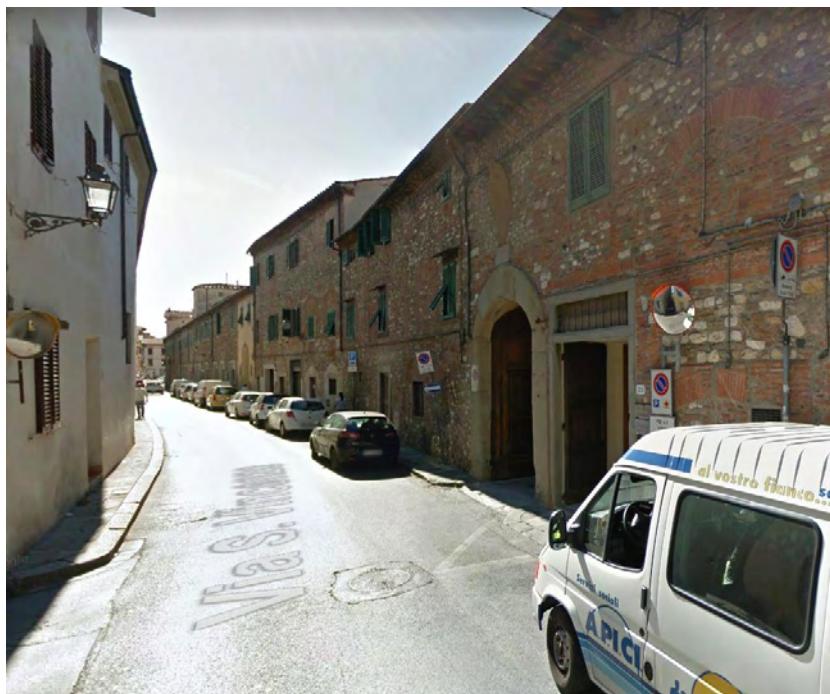
Monastero di San Vincenzo

Degrado strutturale : Nullo

Degrado delle finiture : Medio

Scorcio da via San Vincenzo - Fronte settentrionale

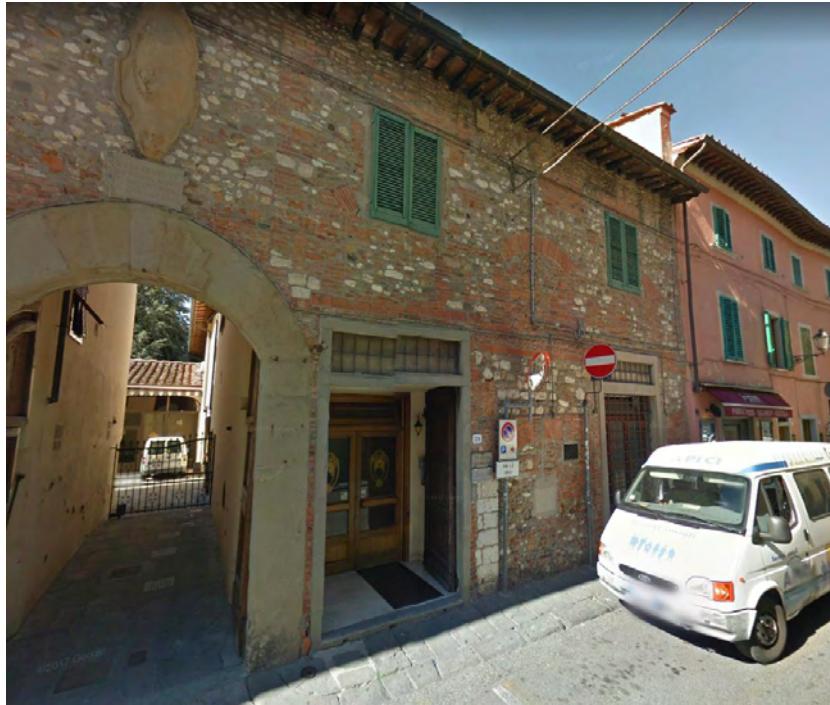
Degrado strutturale :	Nullo
Degrado delle finiture :	Basso

**Monastero di San
Vincenzo e Basilica di
Santa Caterina de'
Ricci**
Scorcio da via San
Vincenzo - Fronte
settentrionale

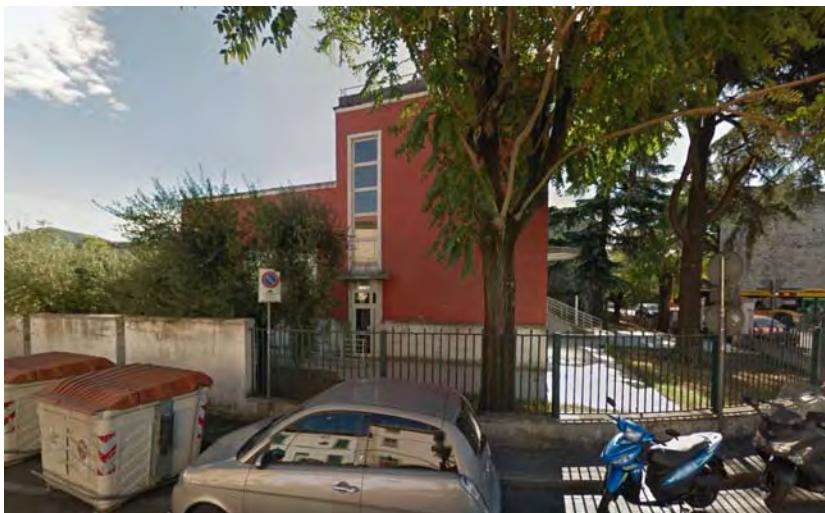
Dispensario

Degrado : Mancanza di intonaco sul fronte settentrionale

Degrado : Macchie da dilavamento e patina biologica

Degrado strutturale : Nullo
Degrado delle finiture : Medio

Scorcio da via della Misericordia - Fronte occidentale

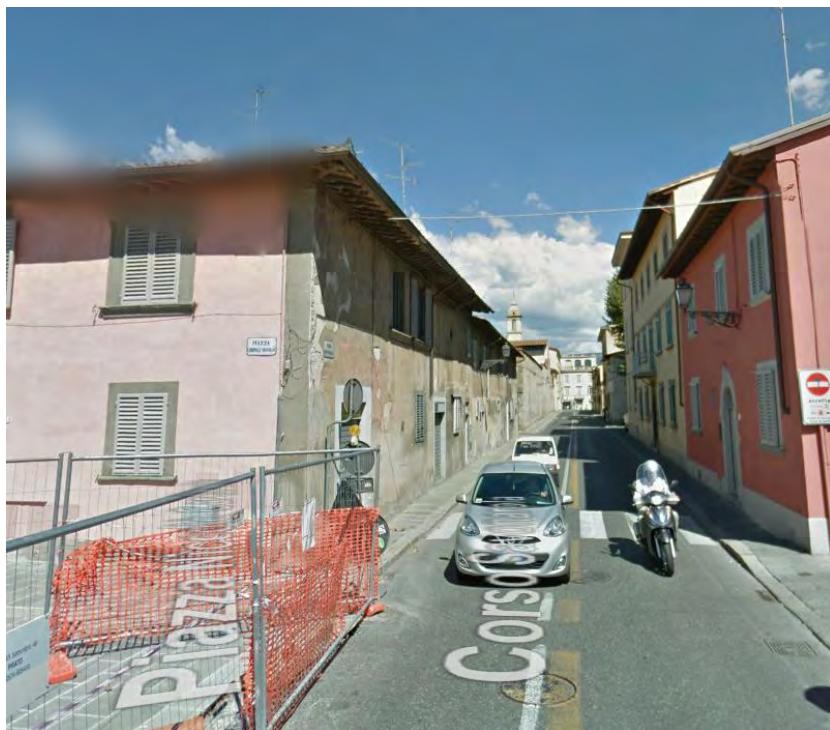
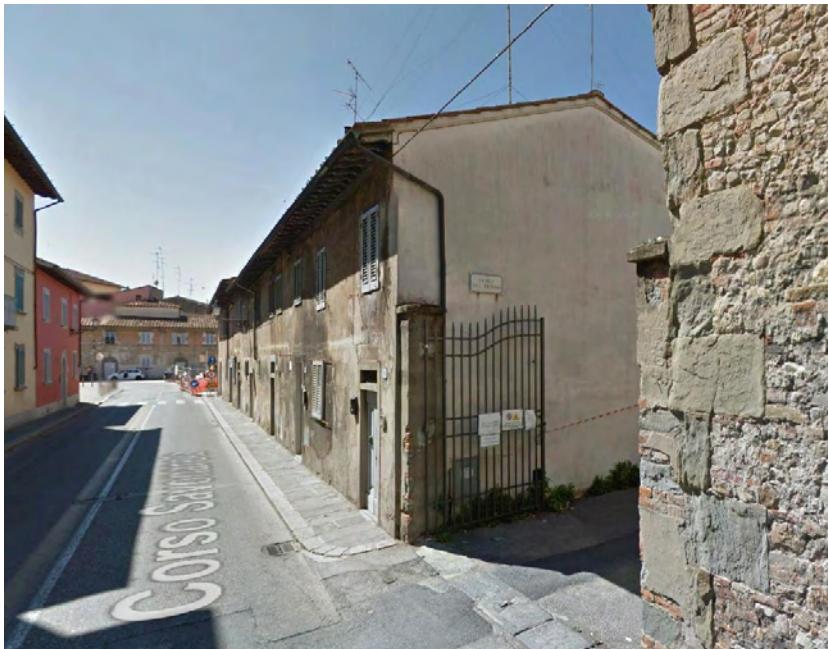
Degrado strutturale :	Nullo
Degrado delle finiture :	Medio

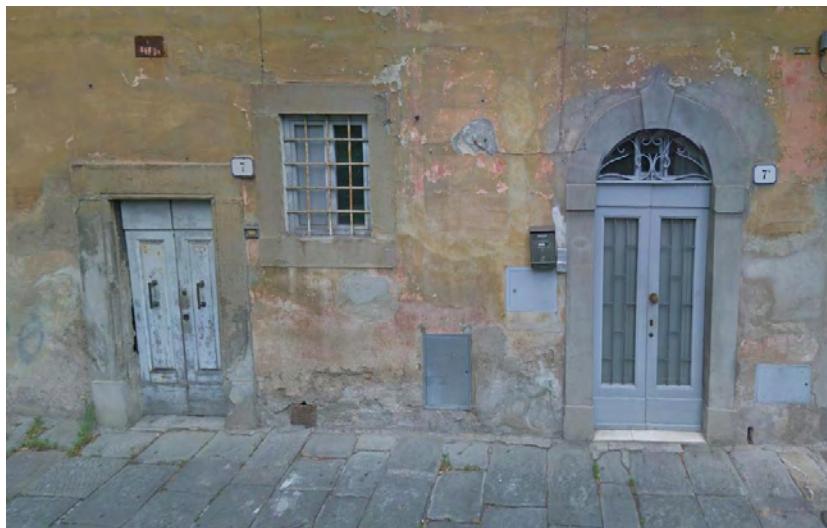
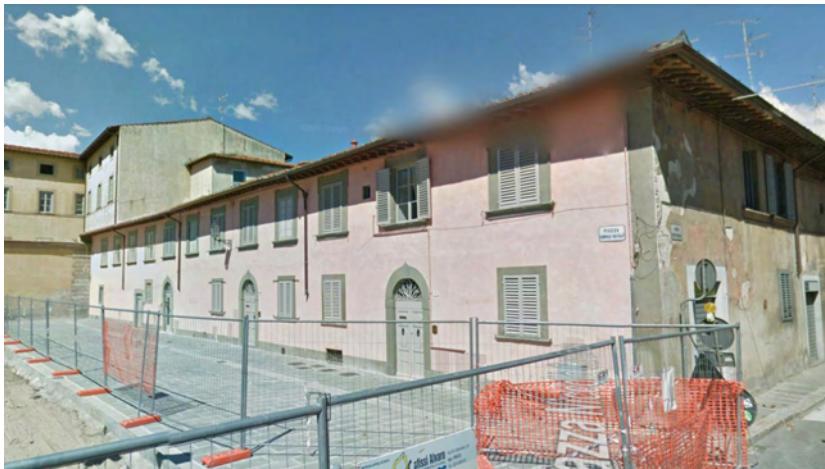
Degrado strutturale :	Nullo
Degrado delle finiture :	Nullo

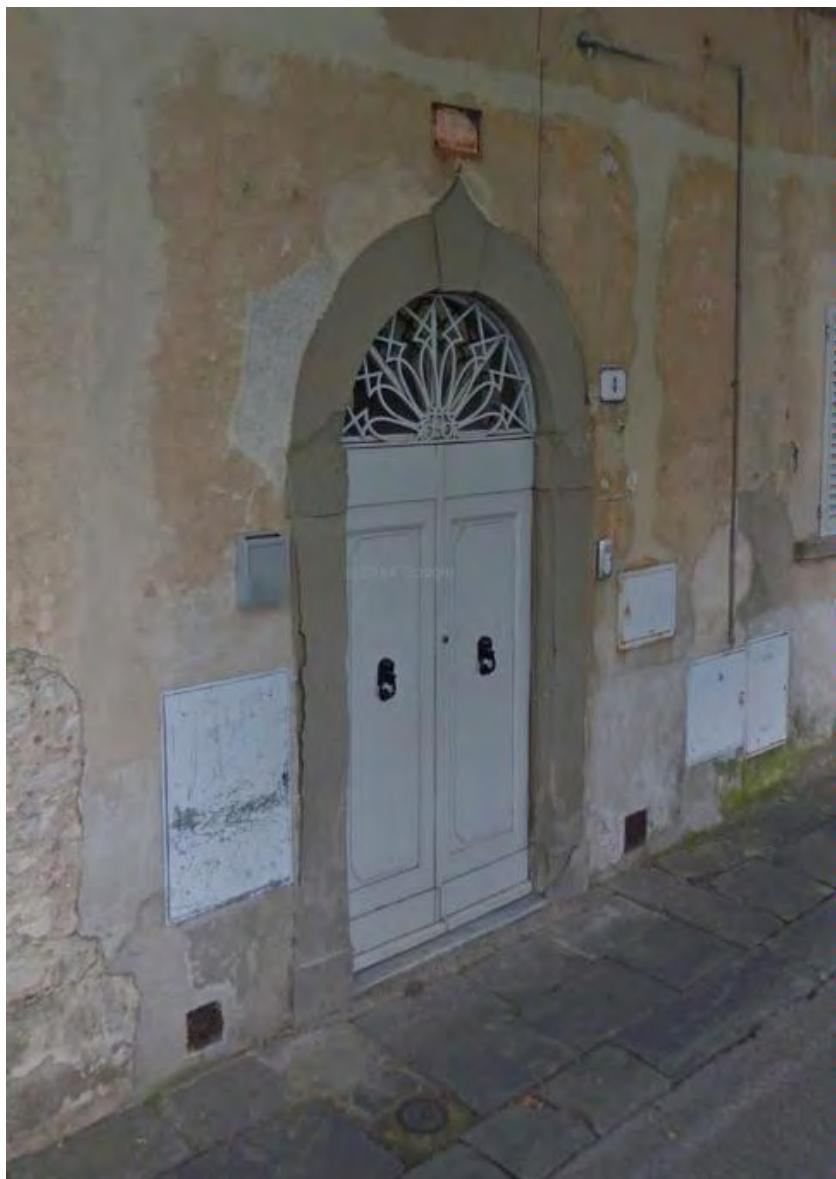
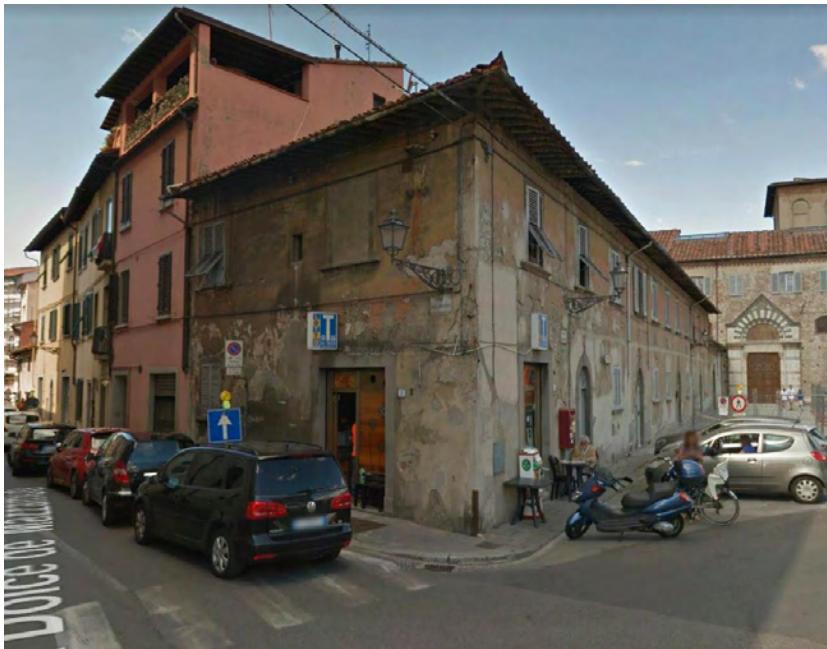
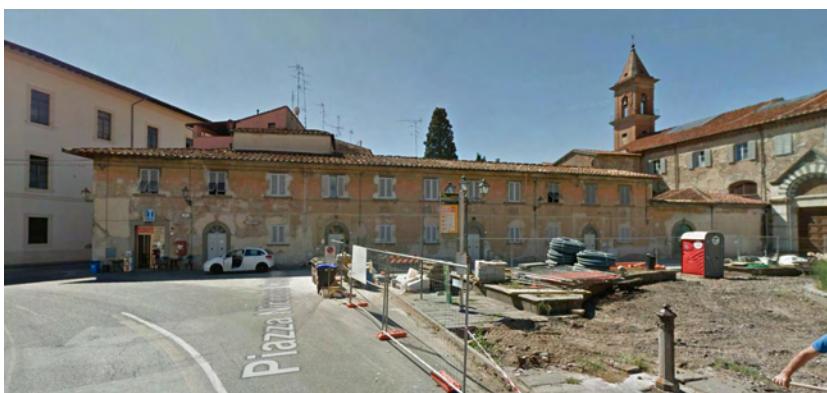
Degrado strutturale : Nullo
Degrado delle finiture : Medio

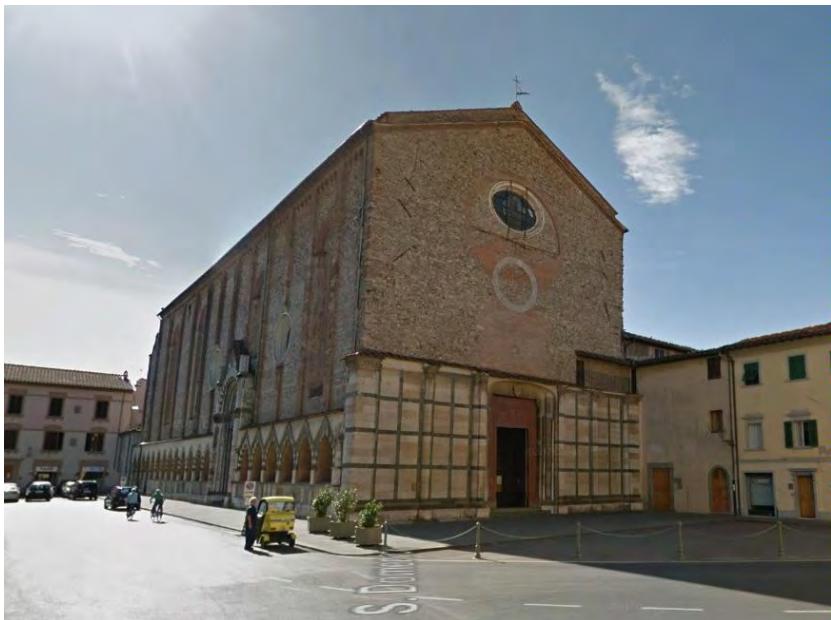
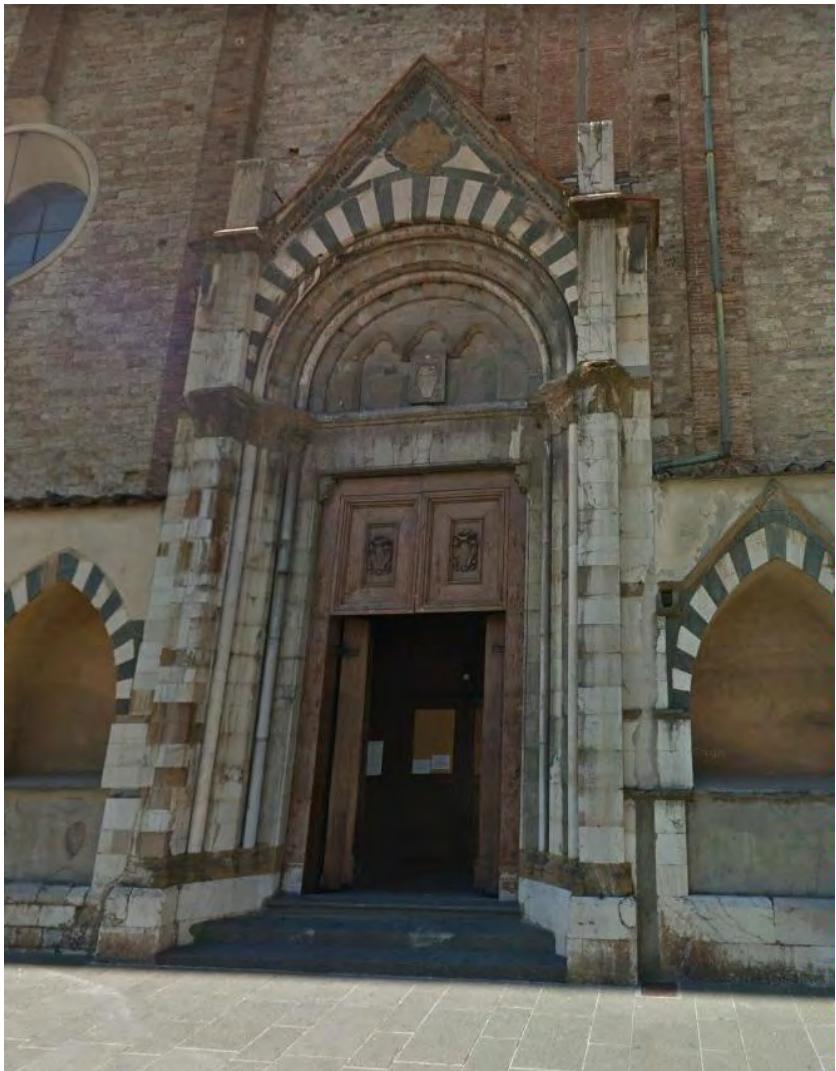
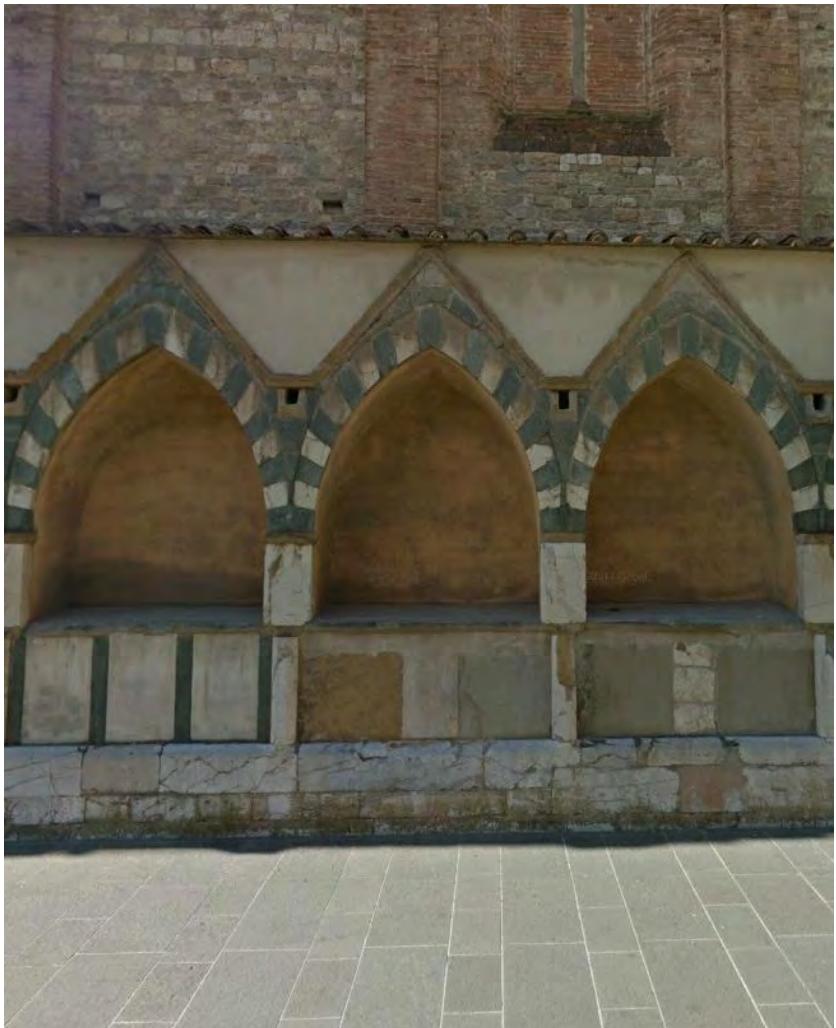
Degrado strutturale : Nullo

Degrado delle finiture : Nullo

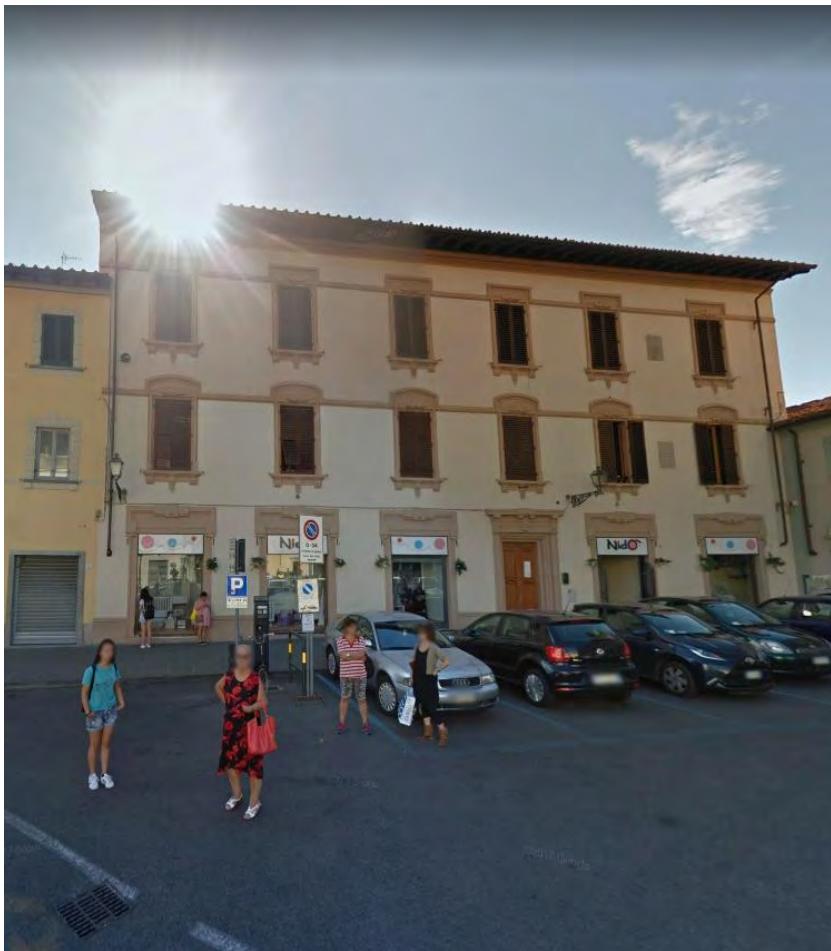
Degrado strutturale : Nullo

Degrado delle finiture : Nullo

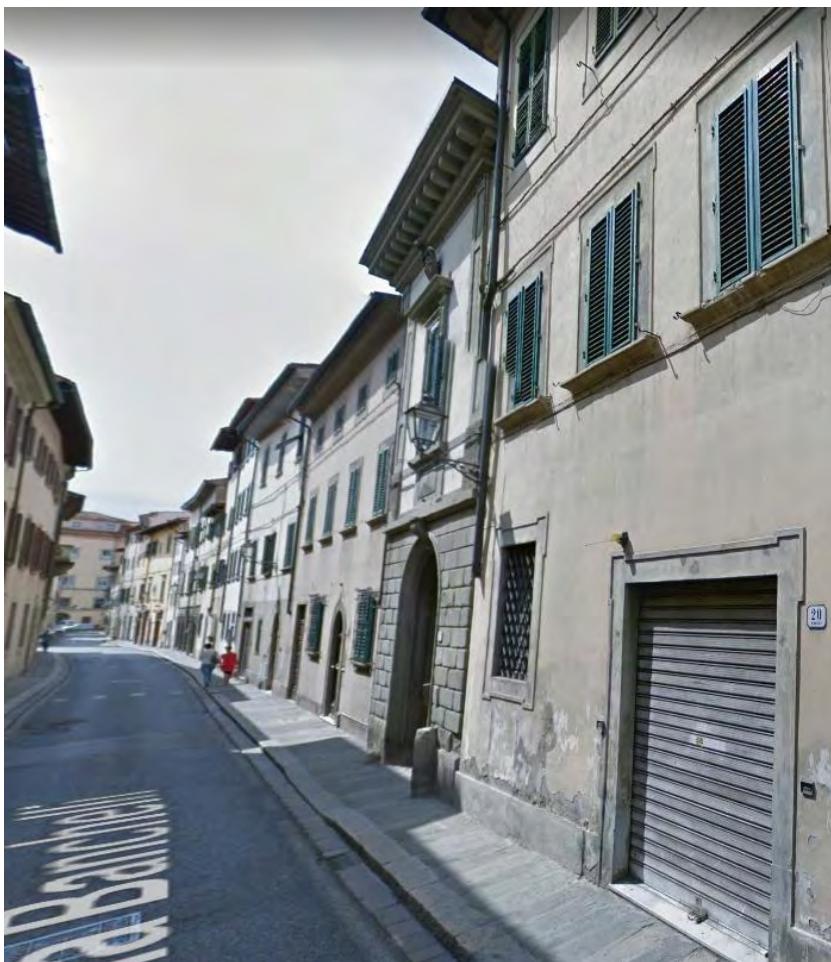
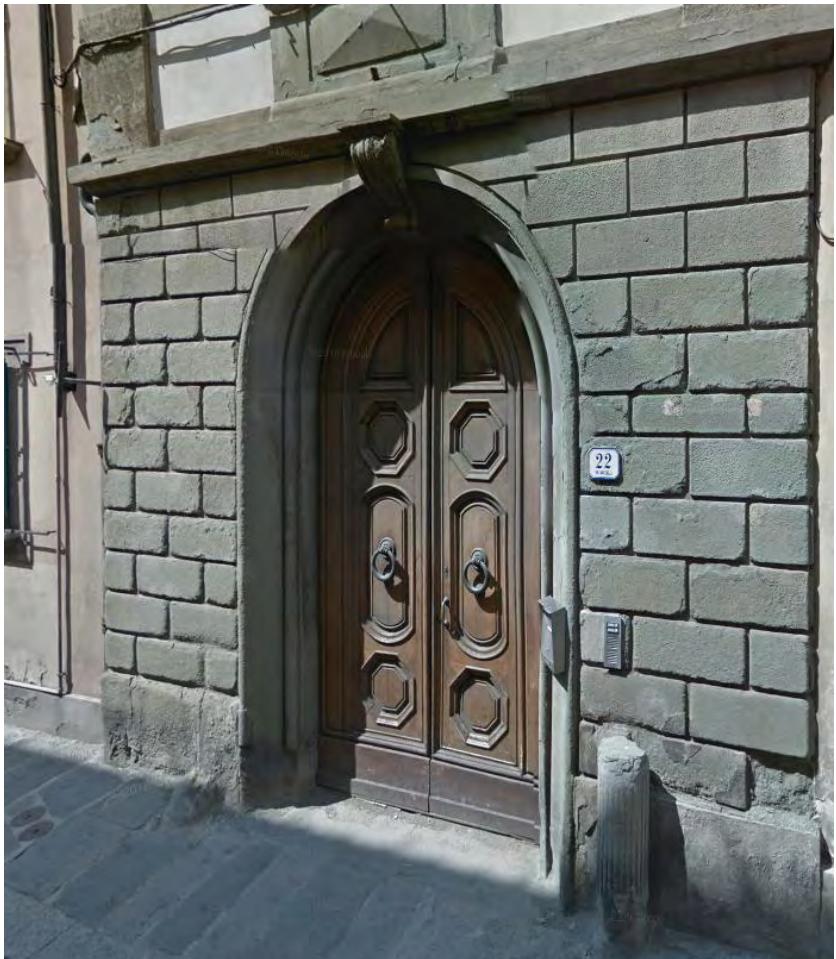
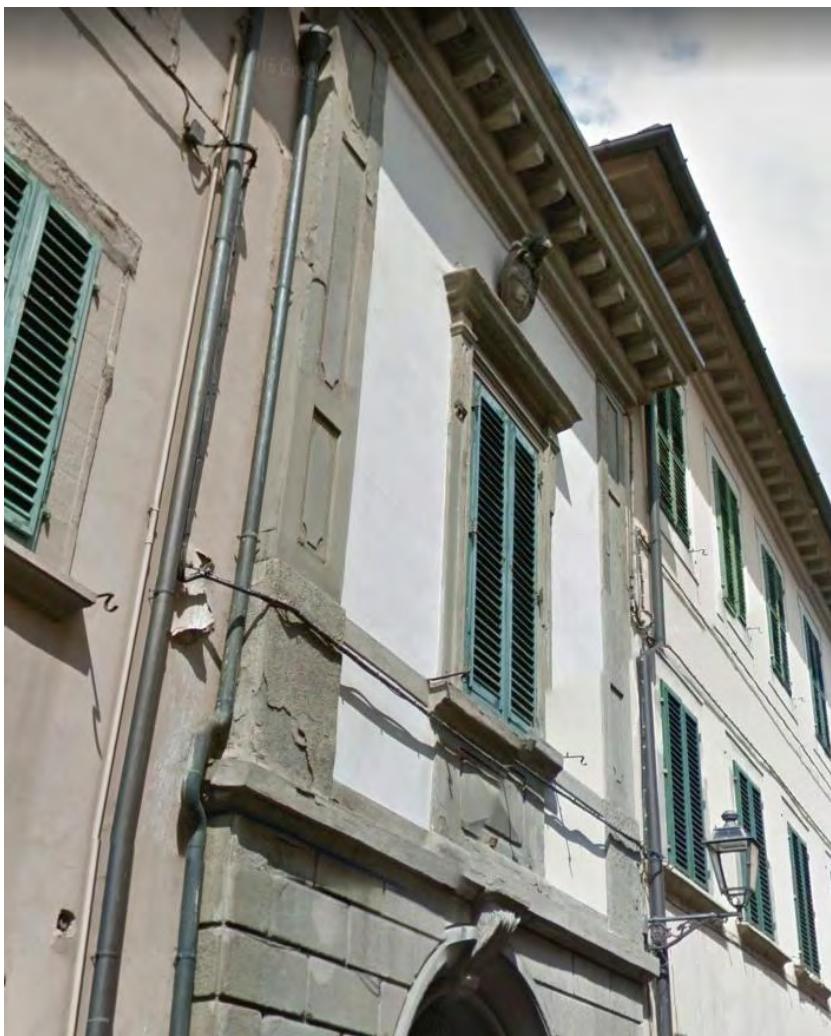
DEGRADO FISICO

Degrado strutturale : Nullo
Degrado delle finiture : Medio

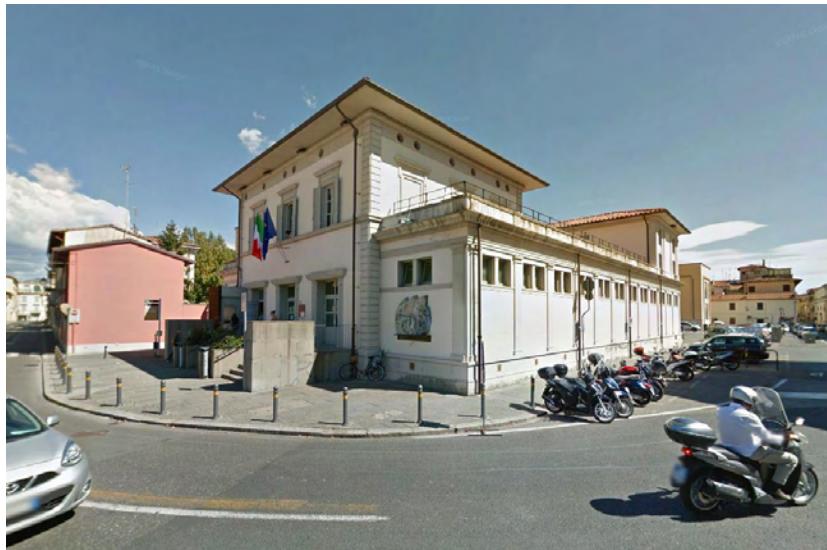
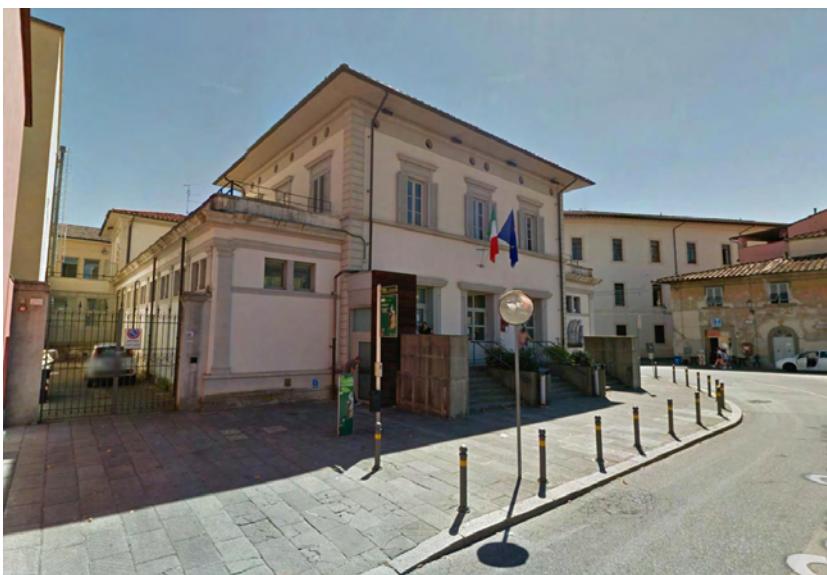
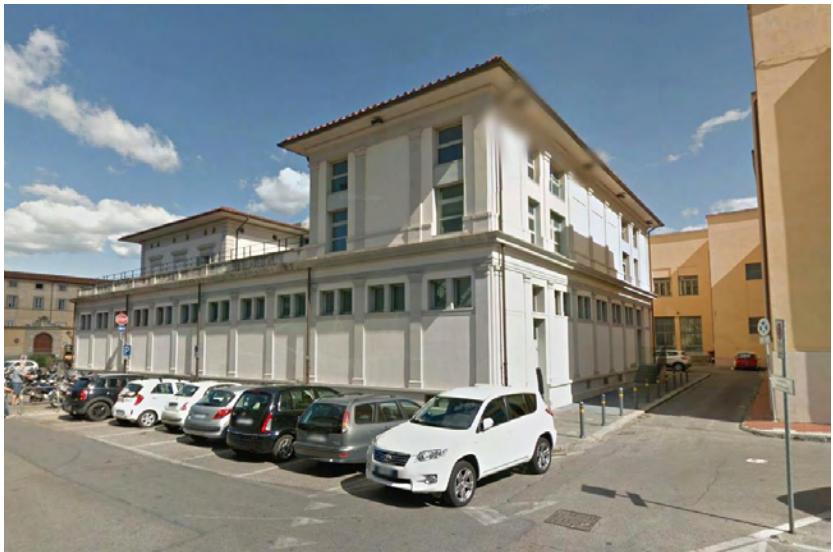
DEGRADO FISICO

- Degrado strutturale :** Nullo
- Degrado delle finiture :** Basso

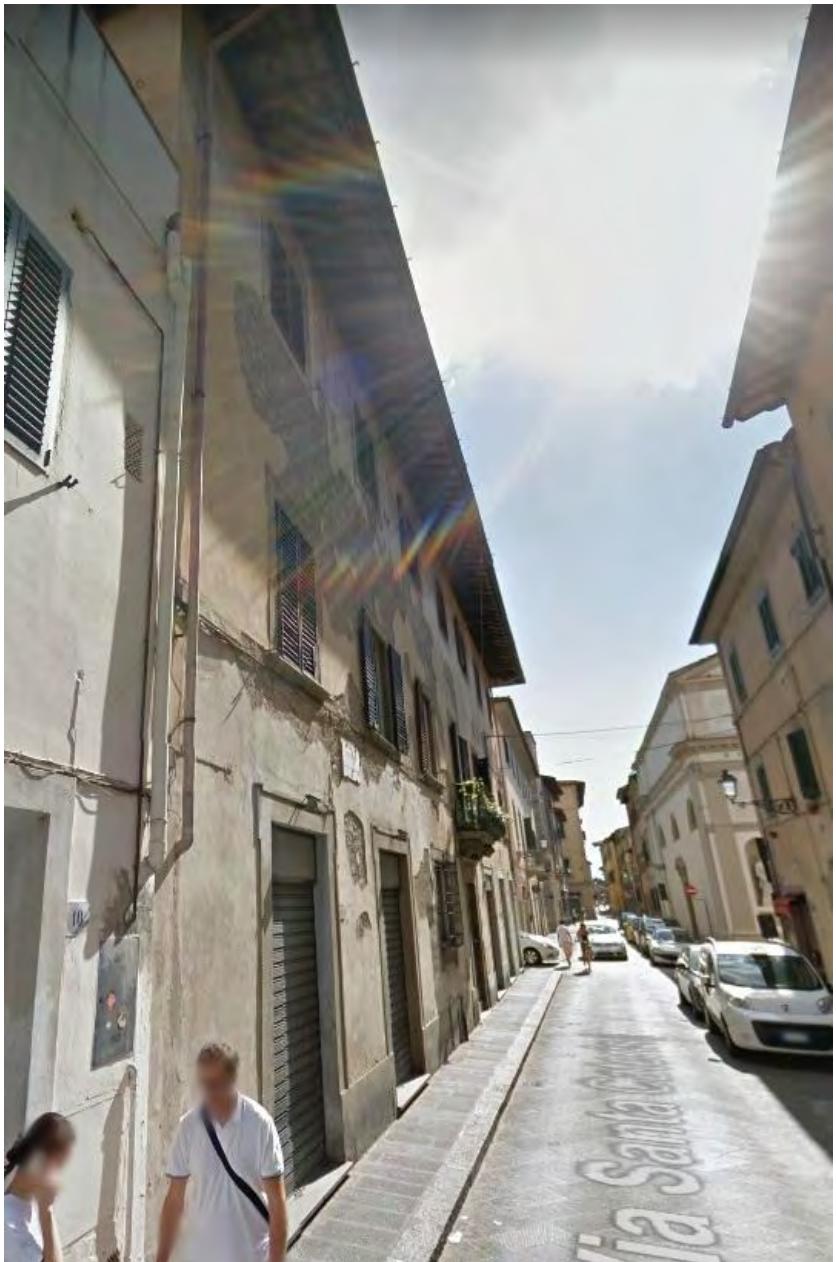
FINITURA FACCIATA	<i>Precio :</i> -
	<i>Degrado :</i> Distaccamento intonaco e risalita capillare
BASAMENTO	<i>Precio :</i> -
	<i>Degrado :</i> Risalita capillare
INFISSI	<i>Precio :</i> -
	<i>Degrado :</i> Gli infissi risultano degradati
Insegne :	incongruo
Elementi tecnologici incompatibili :	antenne paraboliche, bocchette, allarmi, cavi a vista
Terrazze Incongrue :	presenza di terrazza in copertura
Tettoie Incongrue :	presenza di tettoia su terrazza in copertura

Degrado strutturale :	Basso
Degrado delle finiture :	Alto

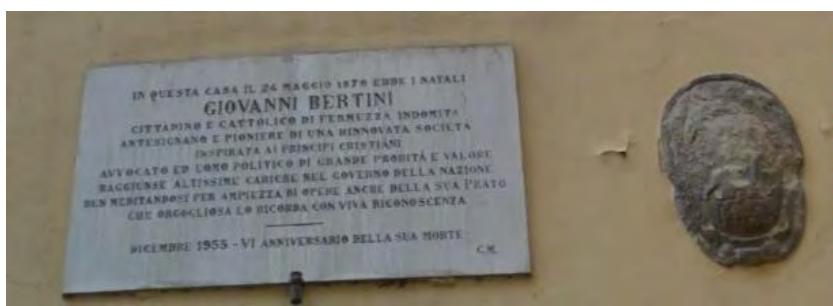
FINITURA FACCIATA	Precio : -
	Degrado : presenza di patina biologica e deposito superficiale
Elementi tecnologici	bocchette, allarmi, cavi a vista
Incompatibili :

Degrado strutturale :	Nullo
Degrado delle finiture :	Basso

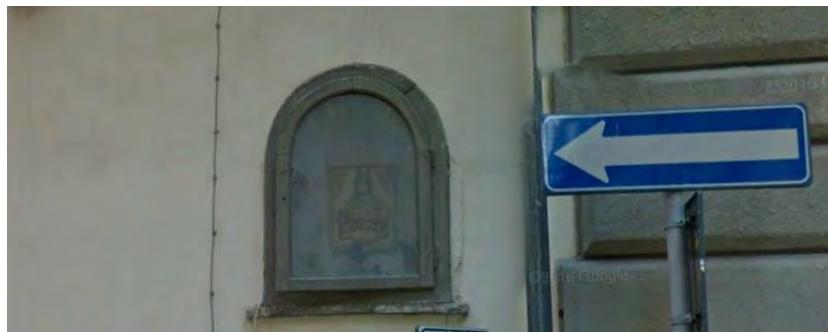
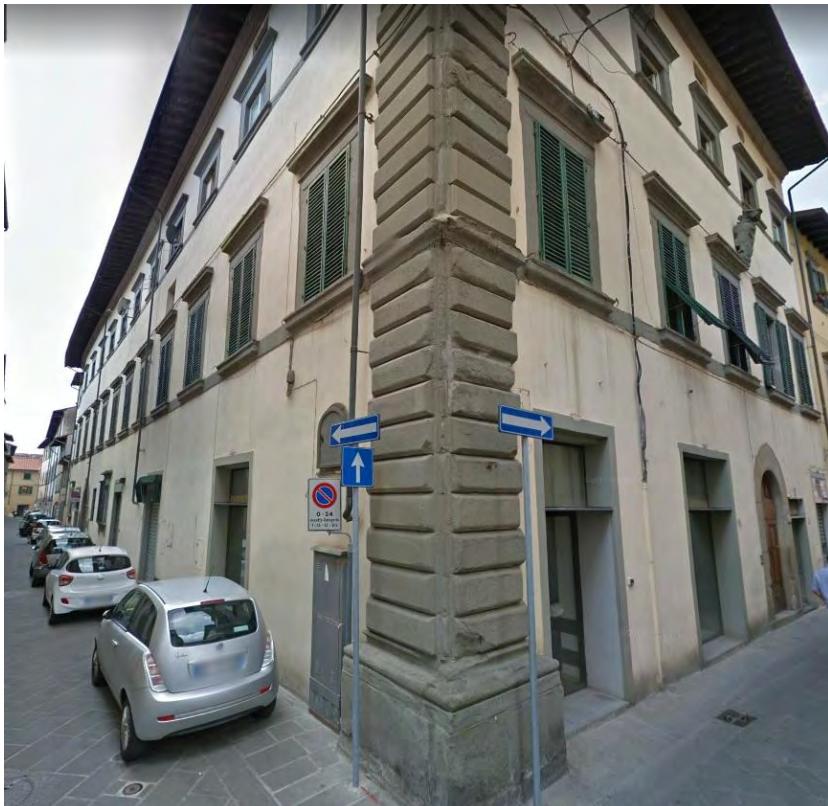
FINITURA FACCIATA	Precio : -
	Degrado : presenza di patina biologica e deposito superficiale
BASAMENTO	Precio : -
	Degrado : presenza di patina biologica e risalita capillare ed esfoliazione della pietra
ANGOLARI	Precio : -
	Degrado : presenza di patina biologica e deposito superficiale ed esfoliazione della pietra
MARCADAVANZALE	Precio : -
	Degrado : mancanza di porzione di marcadavanzale
CORNICI	Precio : -
	Degrado : mancanza di porzioni di pietra
GRONDA	Precio : -
	Degrado : mancanza di tinteggiatura nel tavolato di copertura
Insegne :	incongruo
Elementi tecnologici incompatibili :	allarmi, cavi a vista

Degrado delle finiture : Medio

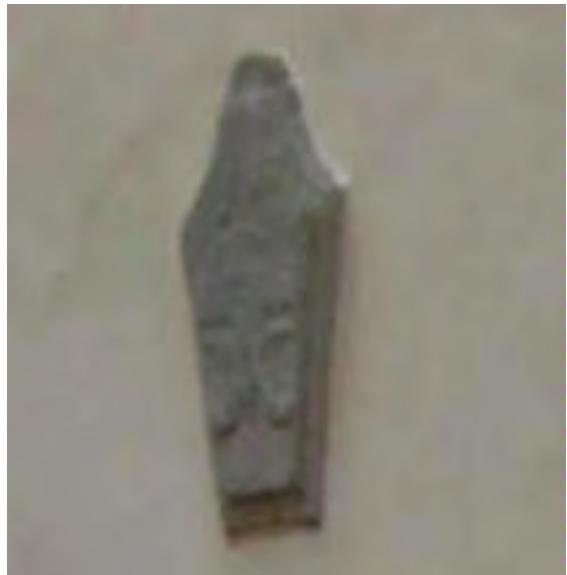
FINITURA FACCIA	<i>Precio :</i> -
	<i>Degrado :</i> presenza di patina biologica e distaccamento di intonaco
Elementi tecnologici	bocchette, cavi a vista
incompatibili :

Degrado strutturale :	Nullo
Degrado delle finiture :	Basso

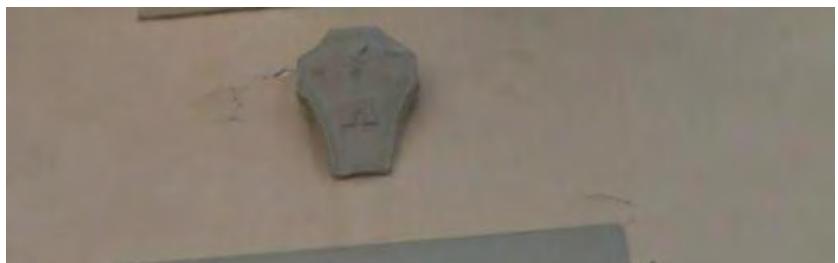
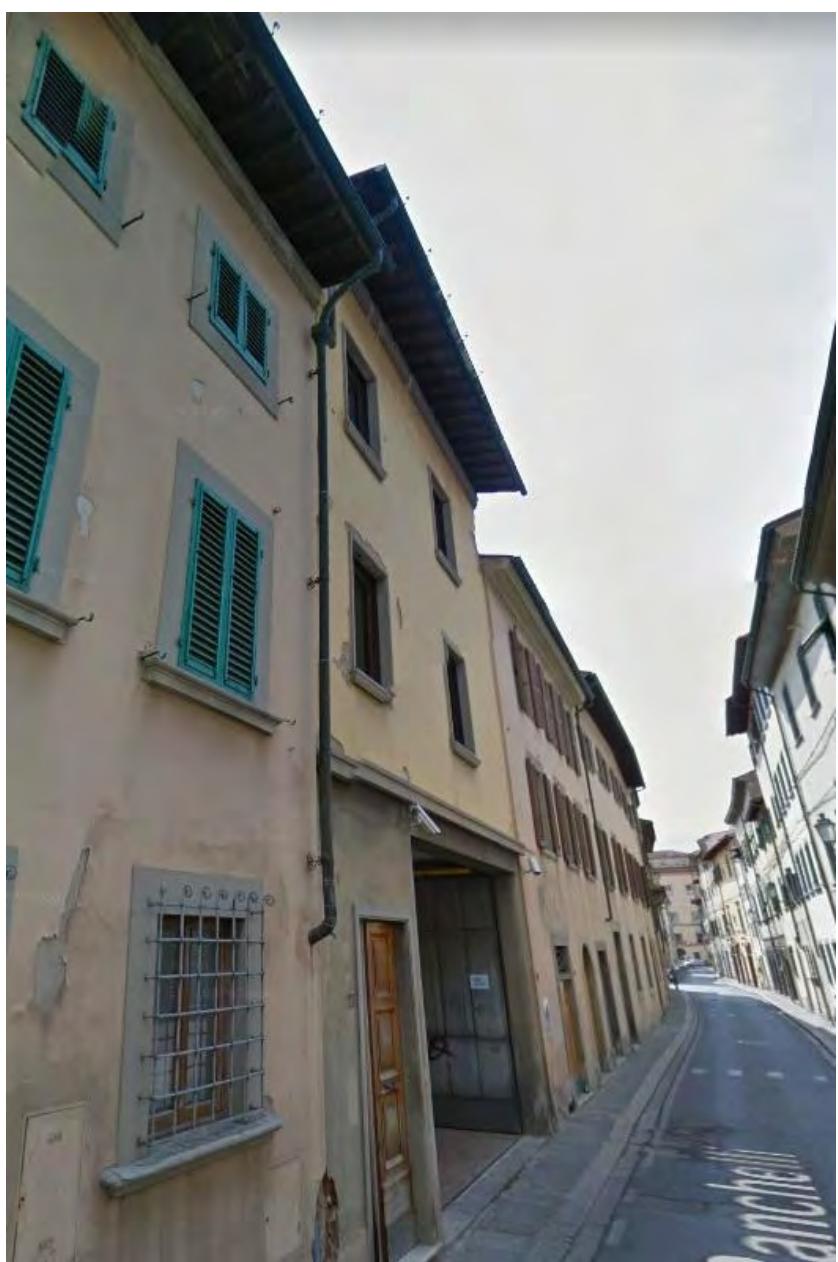
FINITURA FACCIATA	<i>Precio :</i> -	
	<i>Degrado :</i> presenza di macchie di umidità e patina biologica con distaccamento di intonaco e rappezzi incongrui	
BASAMENTO	<i>Precio :</i> -	
	<i>Degrado :</i> presenza di risalita capillare, patina biologica e mancanza di porzioni di intonaco	
INFISSI	<i>Precio :</i> -	
	<i>Degrado :</i> presenza di infissi deteriorati	
Elementi tecnologici incompatibili :	telecamere

Degrado strutturale :	Nullo
Degrado delle finiture :	Medio

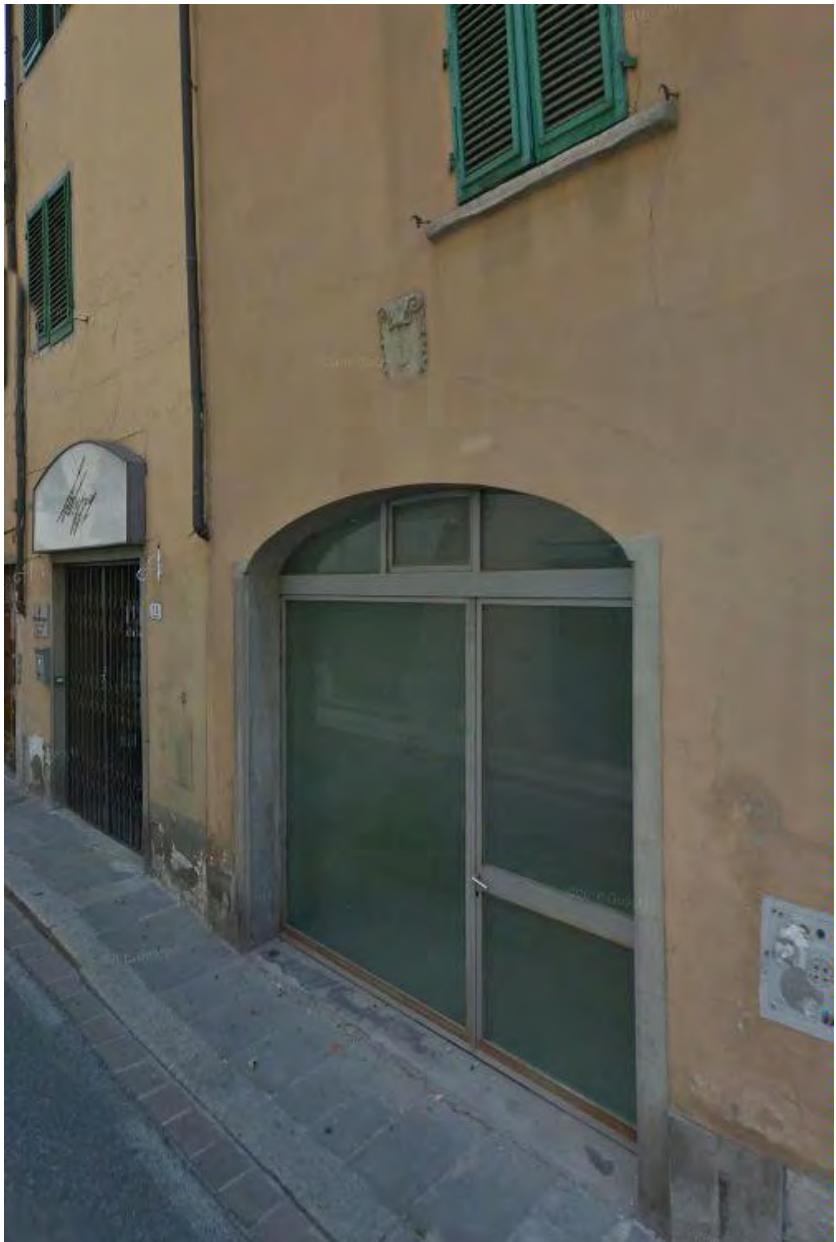
Scorcio da via Banchelli -
Fronte ovest

BASAMENTO	Pregio : -
	Degrado : presenza di patina biologica e risalita capillare con distacco porzioni lapidee

Degrado strutturale : Nullo
Degrado delle finiture : Basso

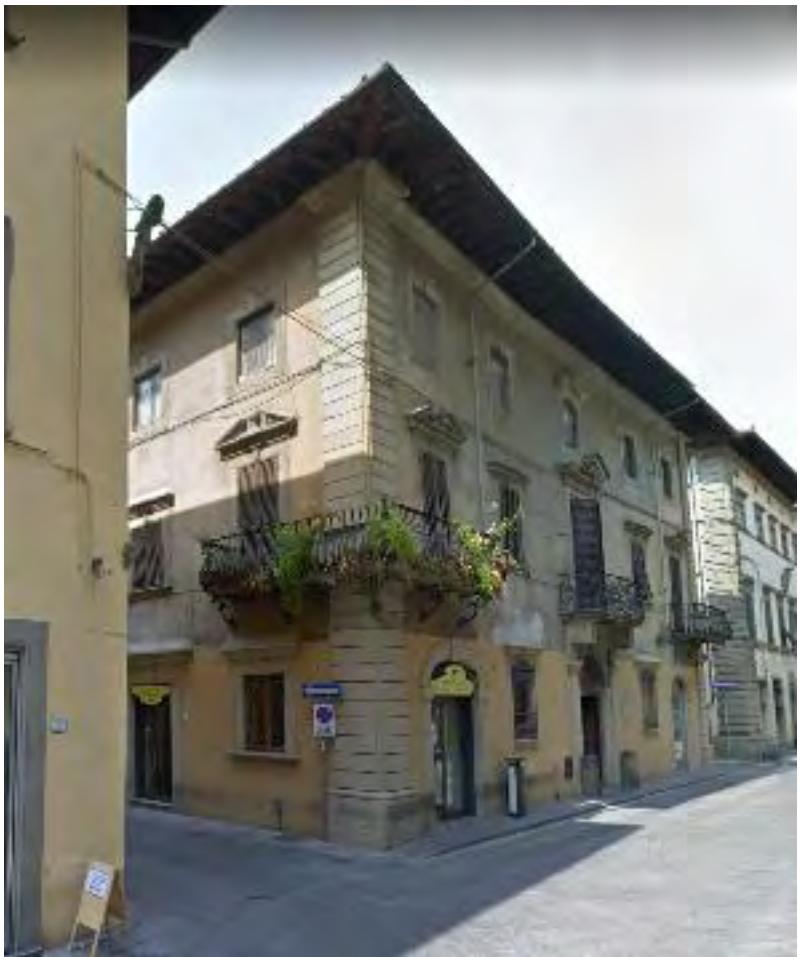
Scorcio da via Cesare
Guasti - Fronte nord-est

FINITURA FACCIATA	<i>Precio :</i> Scansione della facciata in stile settecentesco <i>Degrado :</i> -
ANGOLARI	<i>Precio :</i> Terrazzi con parapetti in ferro battuto <i>Degrado :</i> -
CORNICI	<i>Precio :</i> Cornici e timpani interrotti arricchiti con elementi decorativi <i>Degrado :</i> -
Insegne :	congruo
Elementi tecnologici incompatibili :	bocchette, allarmi, cavi a vista

Degrado strutturale :	Nullo
Degrado delle finiture :	Nullo
