**EDIFICI DI VALORE  
STORICO  
TESTIMONIALE**

Schede Conoscitive  
UTOE 3 - parte 7

## Edifici di Valore Storico Testimoniale

UTOE 3 – parte 7 (da 3\_196 a 3\_214)

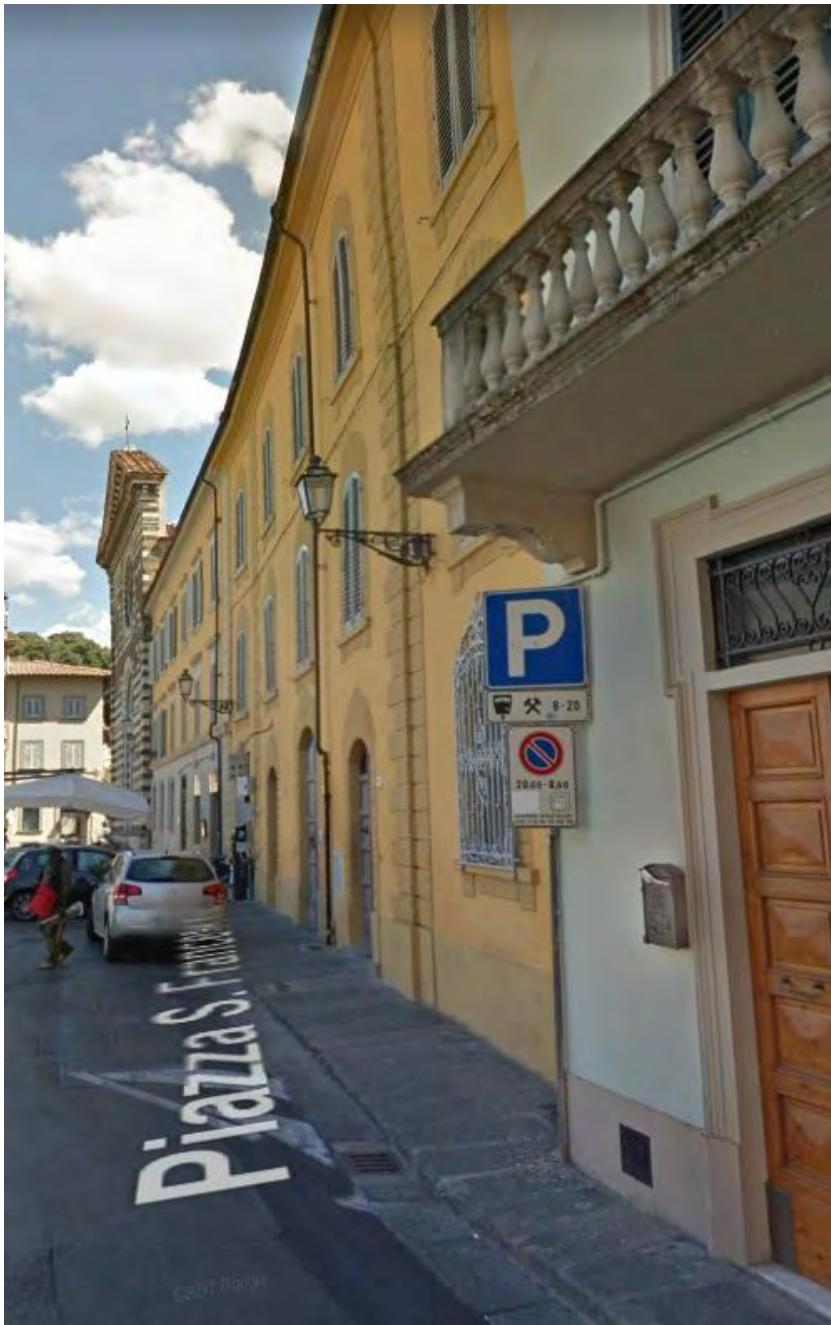
<b>FINITURA FACCIATA</b>	<i>Precio :</i> -
	<i>Degrado :</i> presenza di macchie e patina biologica
<b>MARCADAVANZALE</b>	<i>Precio :</i> -
	<i>Degrado :</i> presenza di patina biologica e deposito superficiale
<b>Insegne :</b>	incongruo
<b>Elementi tecnologici incompatibili :</b>	bocchette, cavi a vista, apparecchi di illuminazione

**Degrado delle finiture :** Basso

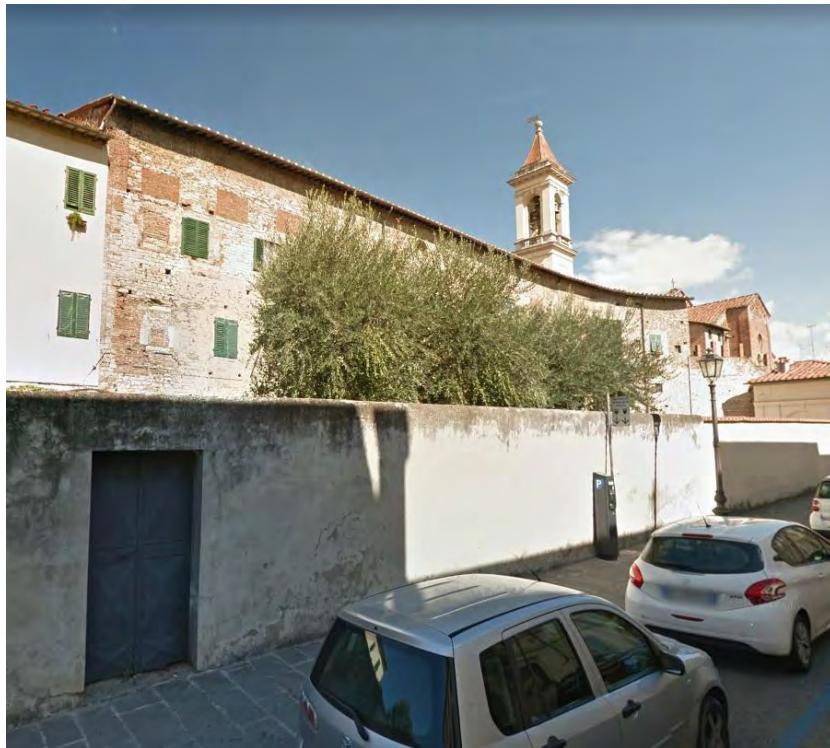
<b>FINITURA FACCIATA</b>	<b>Pregio :</b> -
	<b>Degrado :</b> presenza di patina biologica e deposito superficiale
<b>Elementi tecnologici incompatibili :</b>	condizionatori

<b>Degrado strutturale :</b>	Nullo
<b>Degrado delle finiture :</b>	Medio

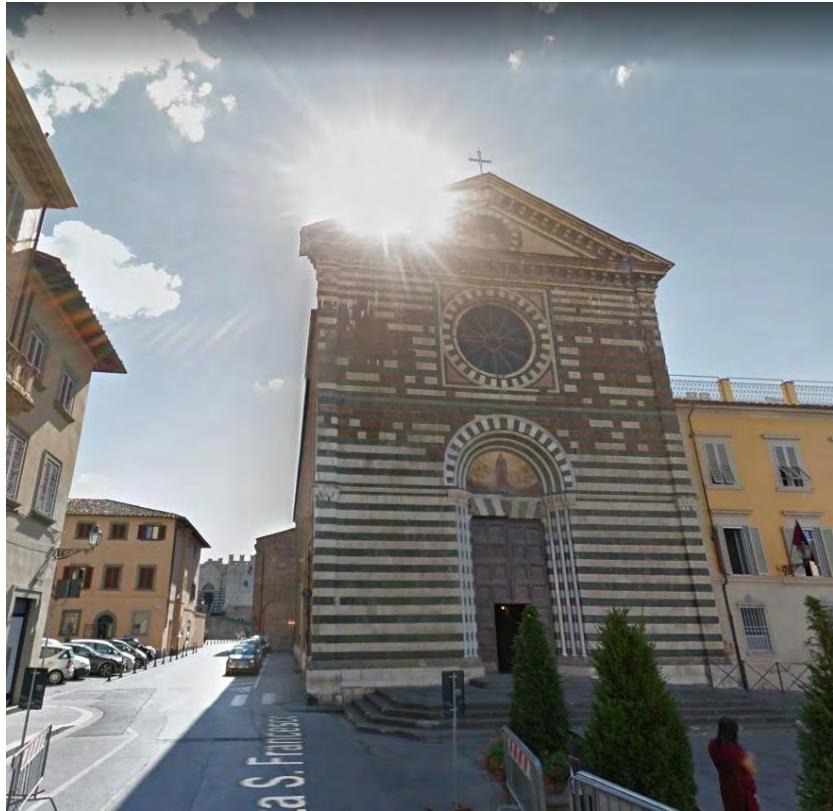
<b>FINITURA FACCIATA</b>	<i>Precio :</i> -
	<i>Degrado :</i> presenza di patina biologica e deposito superficiale, con alterazione cromatica della pietra
<b>INGRESSI, RECINZIONI</b>	<i>Precio :</i> -
	<i>Degrado :</i> presenza di patina biologica
<b>BASAMENTO</b>	<i>Precio :</i> -
	<i>Degrado :</i> presenza di patina biologica ed esfoliazione della pietra
<b>CORNICE SOTTOTETTO</b>	<i>Precio :</i> -
	<i>Degrado :</i> presenza di patina biologica e deposito superficiale

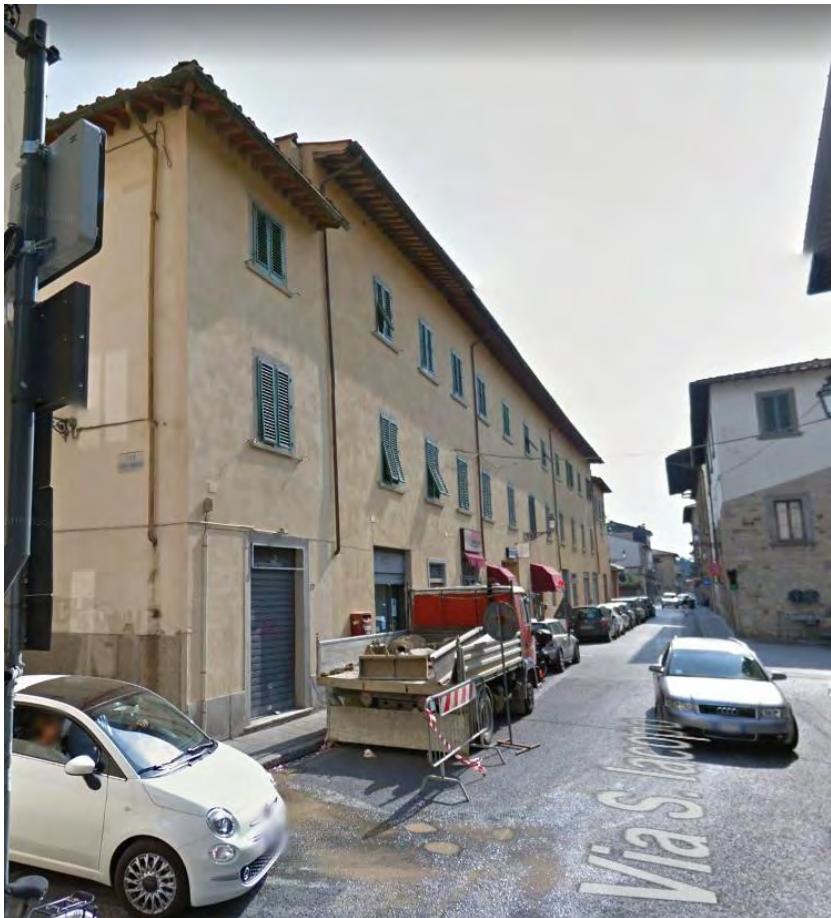
<b>FINITURA FACCIATA</b>	<i>Precio :</i> -
	<i>Degrado :</i> presenza di patina biologica e macchie, distacco di intonaco e rappezzo incongruo
<b>BASAMENTO</b>	<i>Precio :</i> -
	<i>Degrado :</i> presenza di patina biologica e risalita capillare
<b>CORNICI</b>	<i>Precio :</i> -
	<i>Degrado :</i> presenza di patina biologica e deposito superficiale
<b>INFISSI</b>	<i>Precio :</i> -
	<i>Degrado :</i> presenza di infissi deteriorati
<b>Insegne :</b>	incongruo
<b>Elementi tecnologici incompatibili :</b>	bocchette, cavi a vista, apparecchi di illuminazione

<b>Degrado strutturale :</b>	Nullo
<b>Degrado delle finiture :</b>	Medio

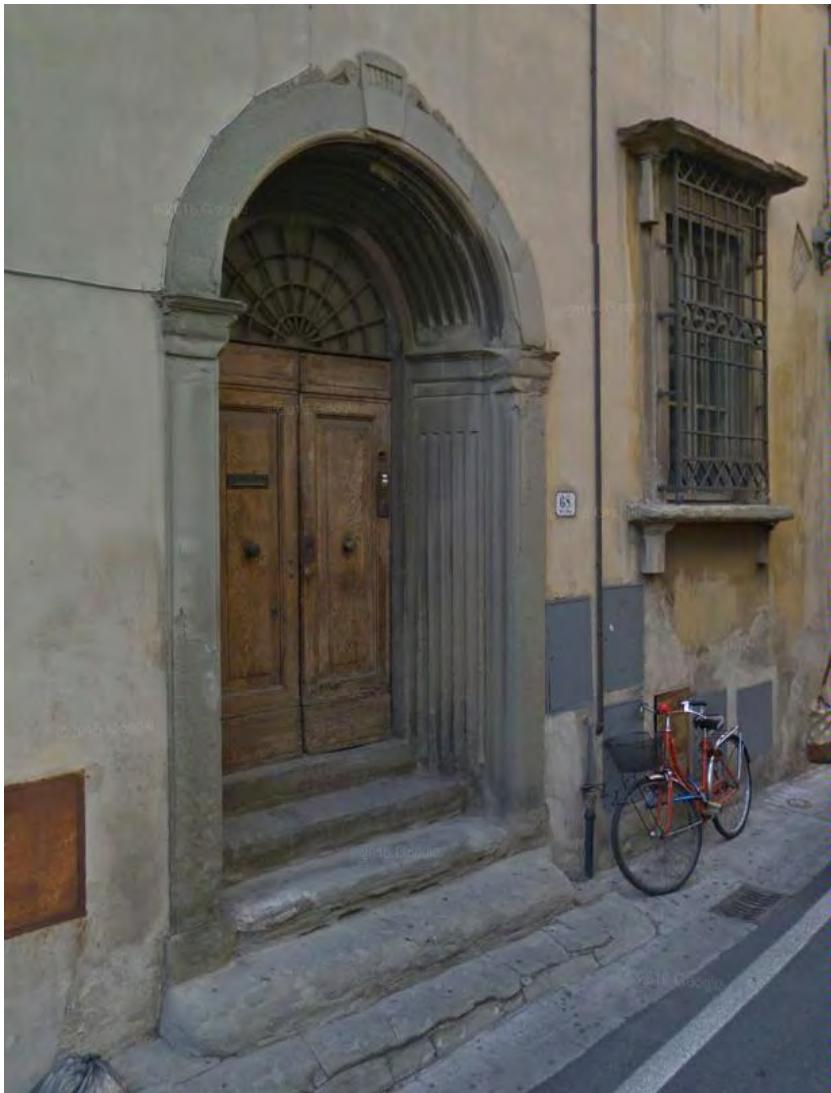
<b>FINITURA FACCIATA</b>	<i>Pregio :</i> - <i>Degrado :</i> Macchie / Interventi incongrui a livello cromatico
<b>BASAMENTO</b>	<i>Pregio :</i> - <i>Degrado :</i> presenza di patina biologica e risalita capillare, con mancanza di intonaco
<b>CORNICI</b>	<i>Pregio :</i> - <i>Degrado :</i> esfoliazione della pietra
<b>Elementi tecnologici incompatibili :</b>	bocchette, cavi a vista

**Degrado strutturale :** Nullo  
**Degrado delle finiture :** Medio

Scorcio da via Benedetto  
Cairolì - Fronte  
settentrionale

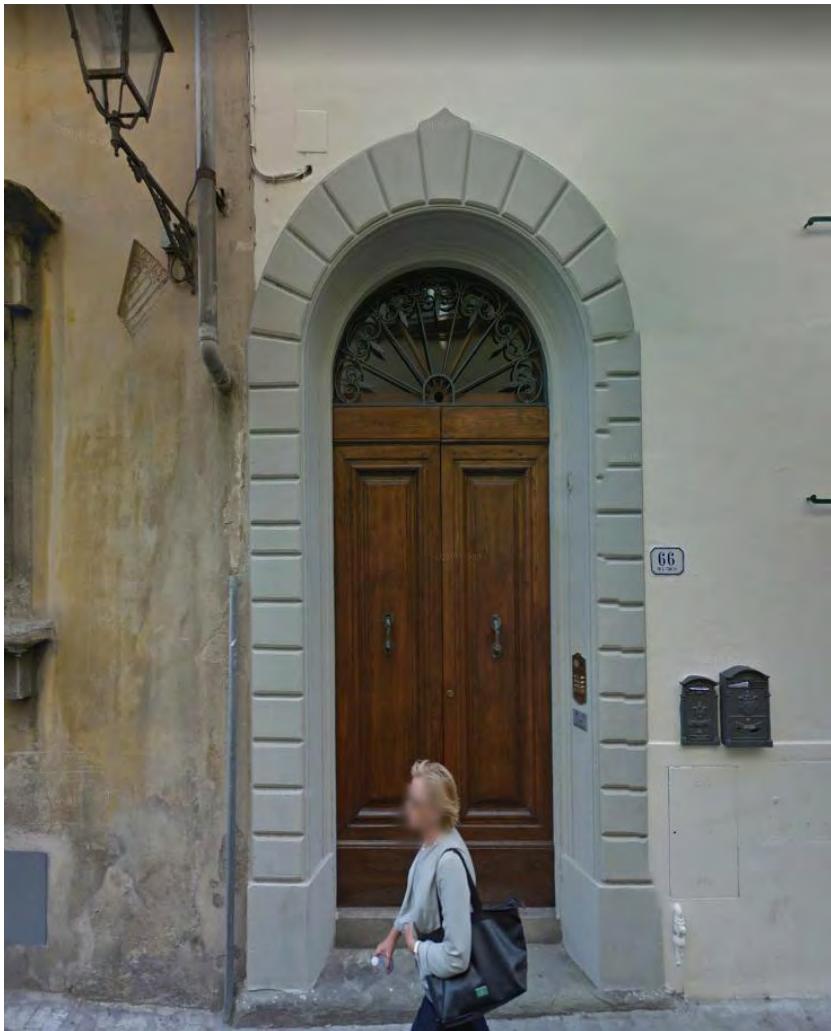
Scorcio da via Cairoli -  
Fronte settentrionale

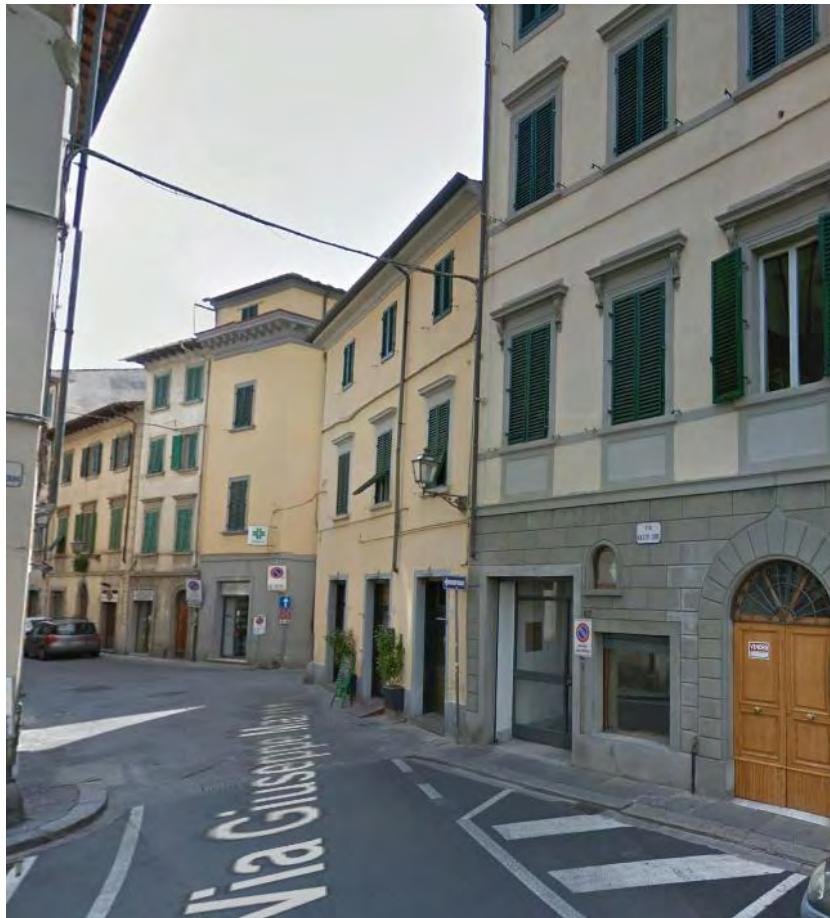
<b>FINITURA FACCIA</b>	<b>Pregio :</b> - <b>Degrado :</b> presenza di macchie e patina biologica, con distacco di intonaco
<b>BASAMENTO</b>	<b>Pregio :</b> - <b>Degrado :</b> presenza di patina biologica
<b>Insegne :</b>	incongruo
<b>Elementi tecnologici incompatibili :</b>	condizionatori, cavi elettrici e altra impiantistica a vista

**Degrado strutturale :** Nullo  
**Degrado delle finiture :** Basso

Scorcio da via Giuseppe Mazzini - Fronti settentrionale ed orientale

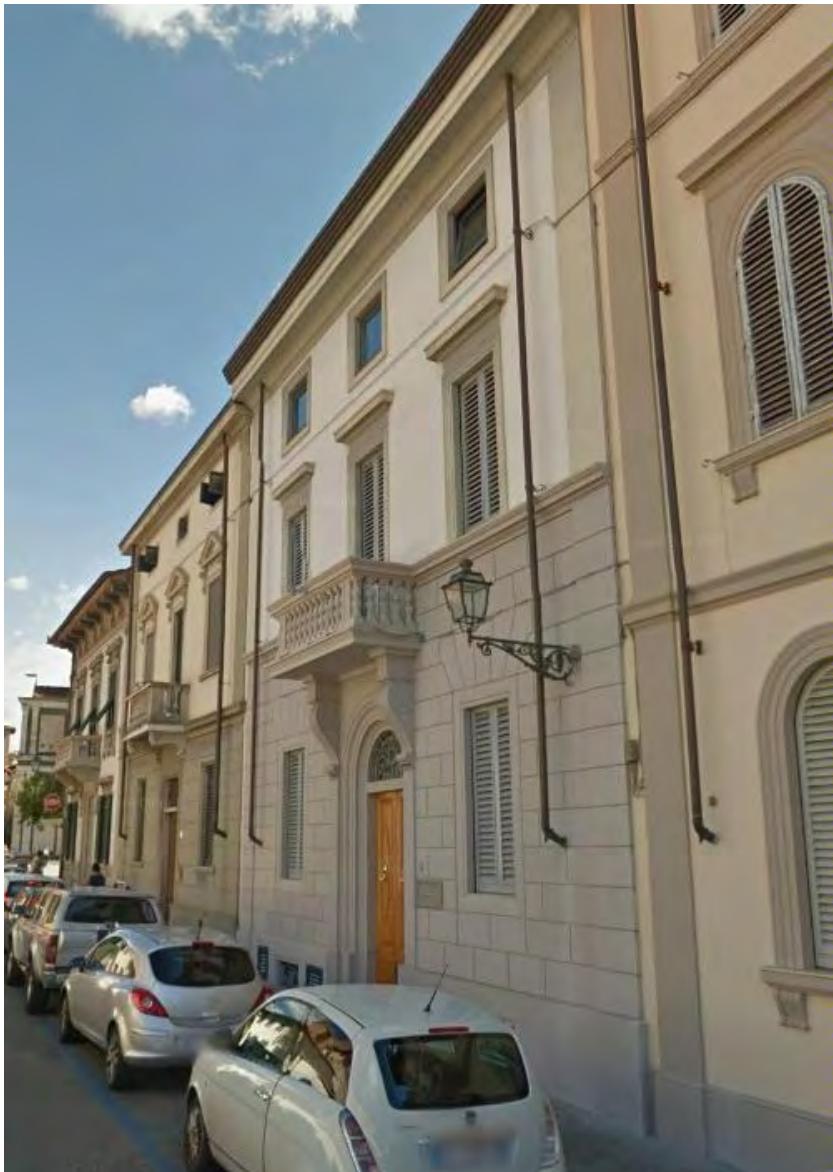
*Degrado :* presenza di patina biologica e deposito superficiale, con mancanza di porzioni di intonaco

**Degrado delle finiture :** Medio

Scorcio da piazza Santa  
Maria delle Carceri -  
Fronte nord-est

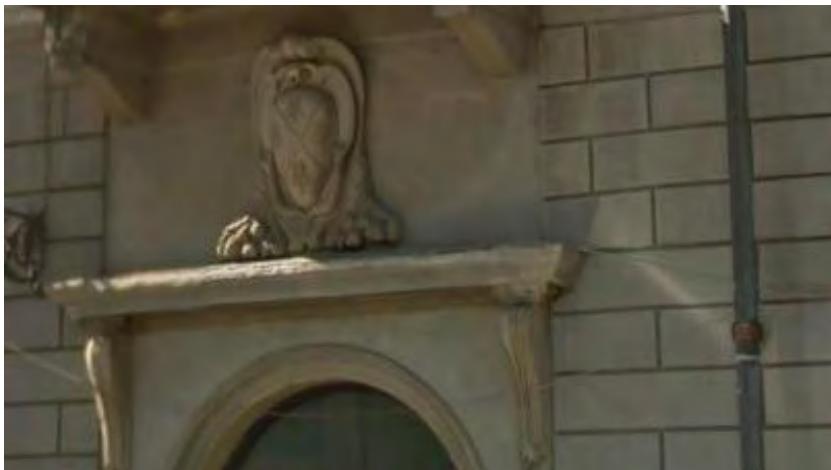
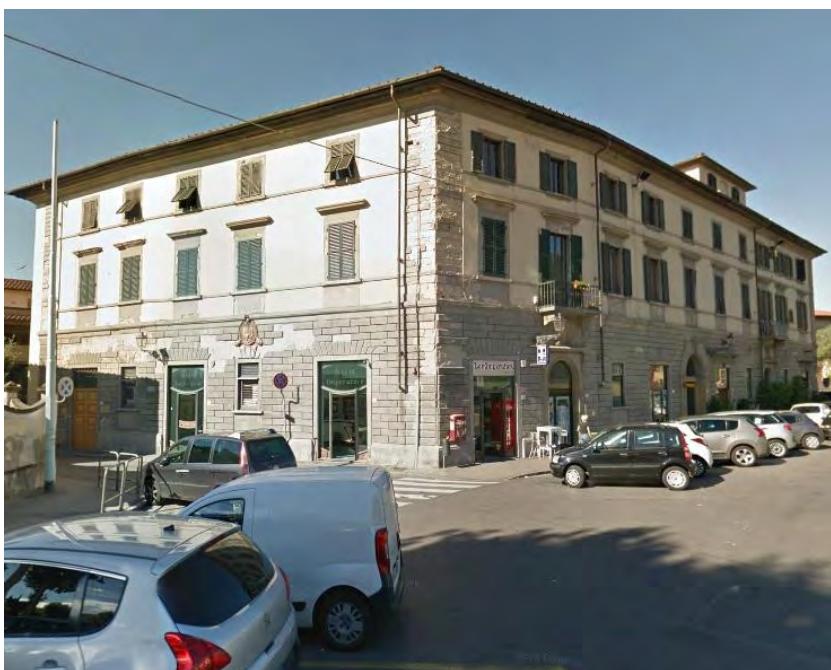
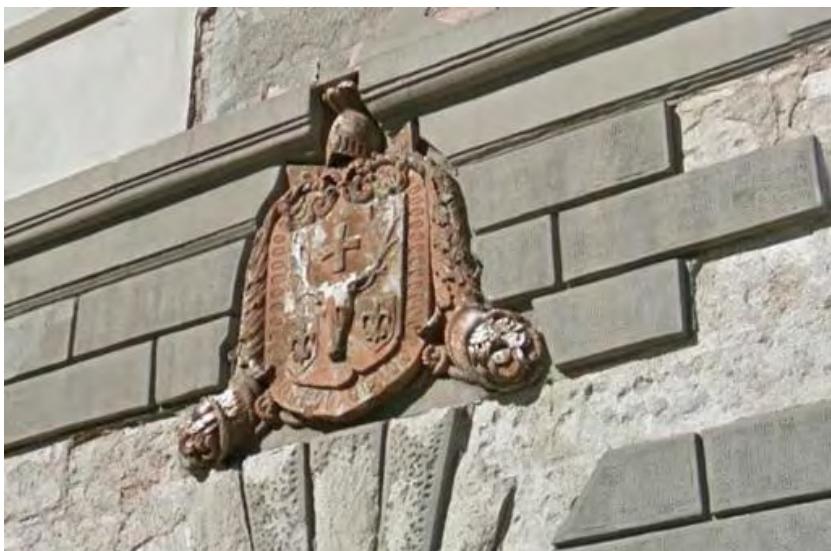
*Degrado :* Distaccamento intonaco

**Degrado strutturale :** Nullo

**Degrado delle finiture :** Nullo

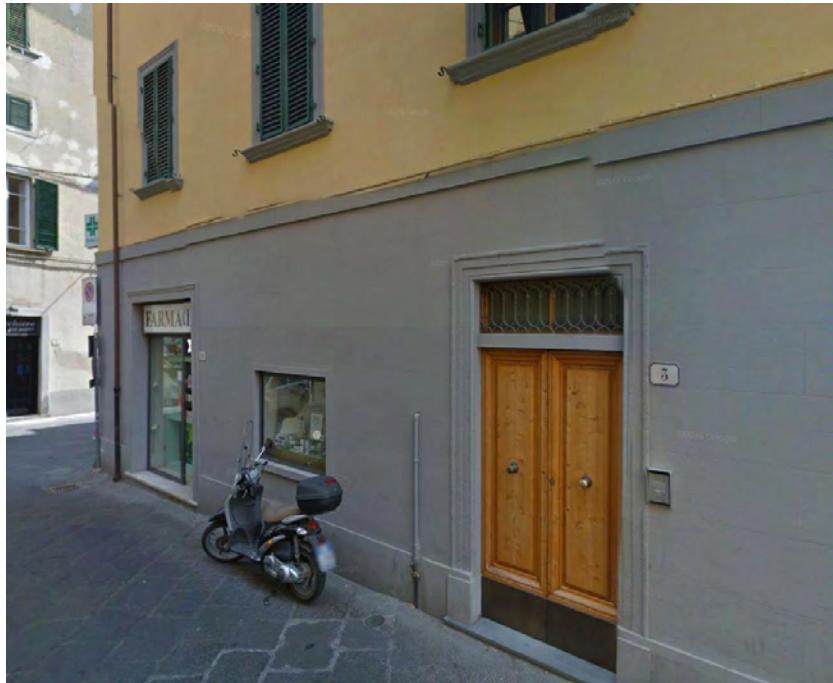
**Fabbricati in zona di  
rispetto del Castello -  
via San Giovanni 3**

<b>BASAMENTO</b>	<i>Precio :</i>	-
	<i>Degrado :</i>	Risalita capillare

<b>Degrado strutturale :</b>	Nullo
<b>Degrado delle finiture :</b>	Nullo

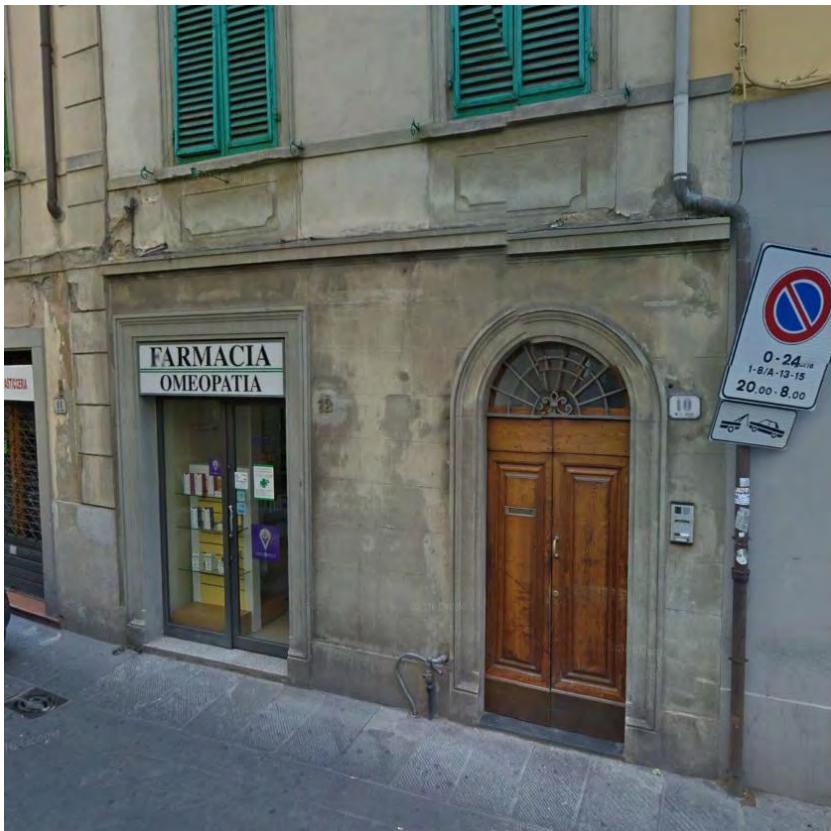
**Fabbricati in zona di  
rispetto del Castello -  
via Mazzini 10**

<b>FINITURA FACCIA</b>	<b>Pregio :</b>	-
	<b>Degrado :</b>	Distaccamento intonaco

<b>Degrado strutturale :</b>	Basso
<b>Degrado delle finiture :</b>	Basso

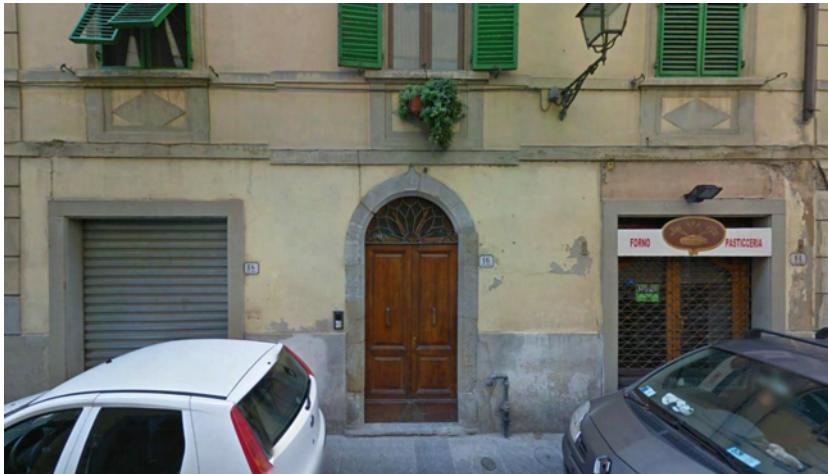
**Fabbricati in zona di  
rispetto del Castello -  
via Mazzini 16**

<b>FINITURA FACCIA</b>	<b>Precio :</b>	-
	<b>Degrado :</b>	Distaccamento intonaco e macchie
<b>BASAMENTO</b>	<b>Precio :</b>	-
	<b>Degrado :</b>	Alterazione cromatica

**Degrado strutturale :** Nullo

**Degrado delle finiture :** Nullo

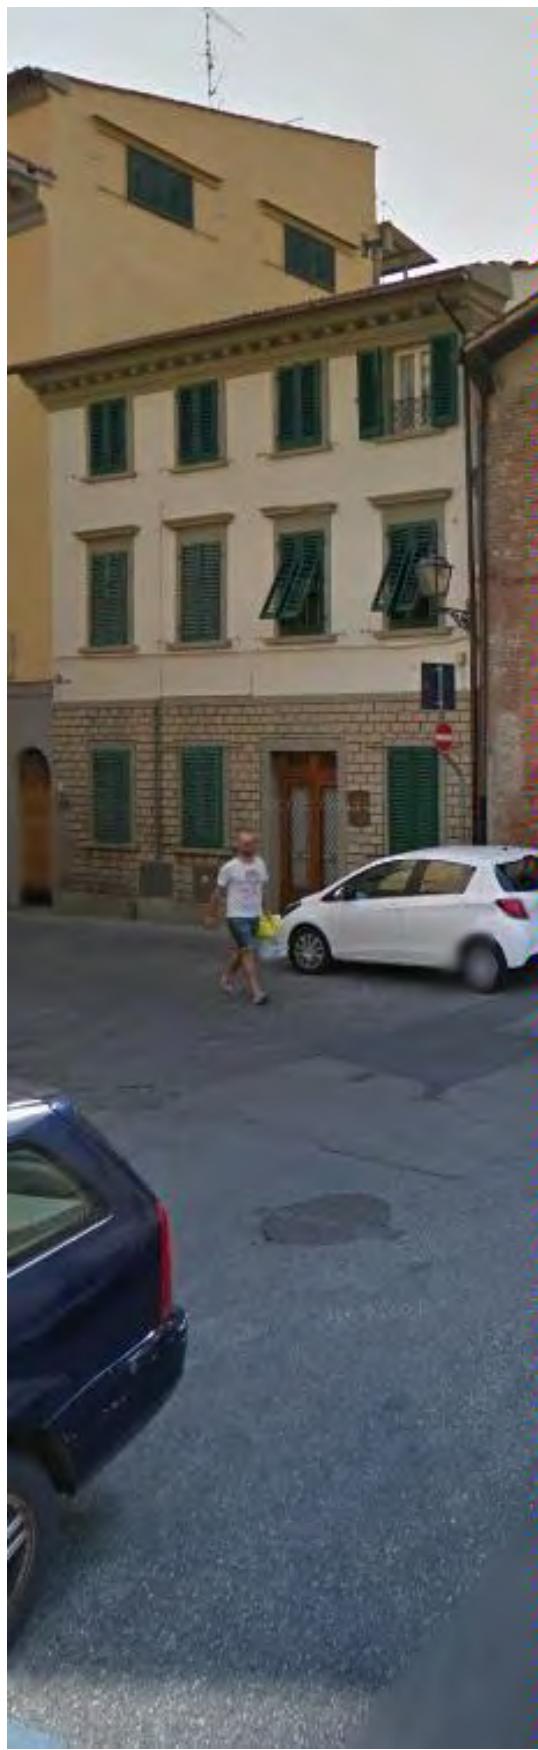
**Fabbricati in zona di  
rispetto del Castello  
dell'Imperatore**

**Degrado strutturale :** Nullo

**Degrado delle finiture :** Basso

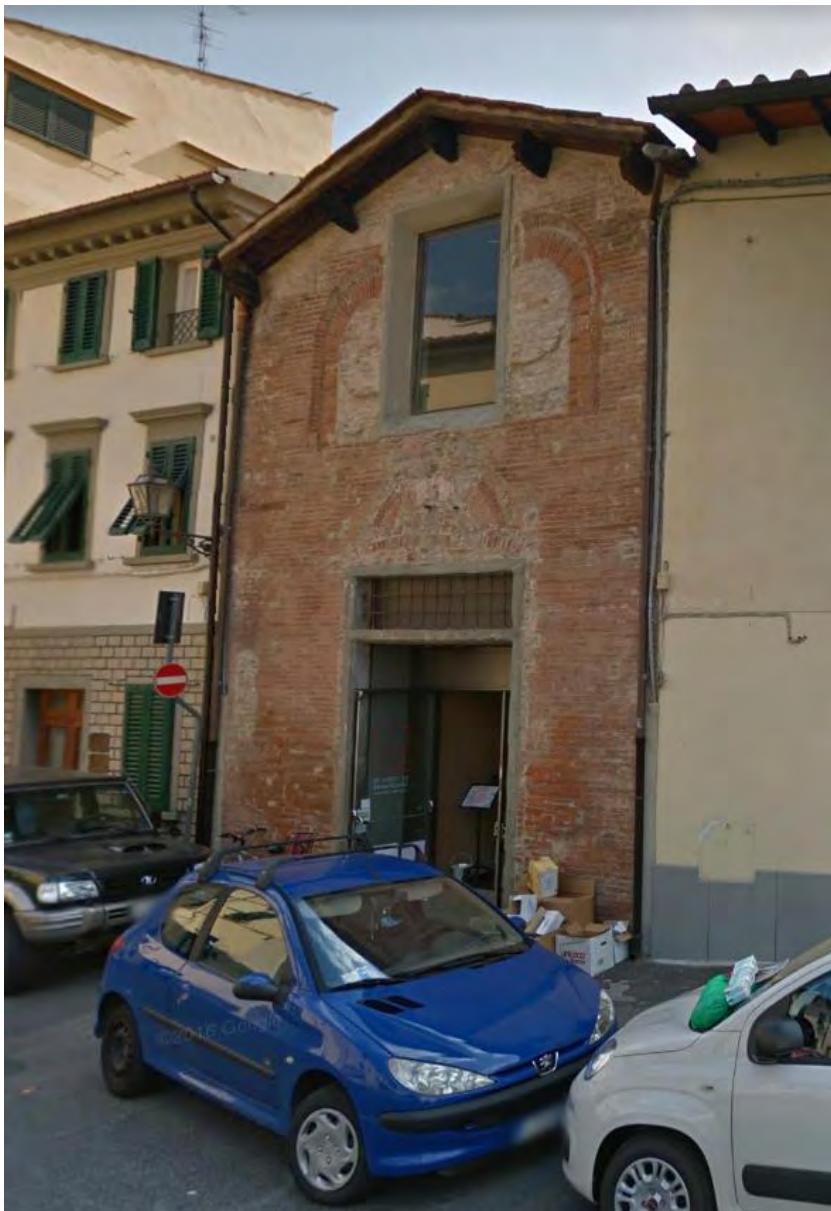
**Ex chiesa di San  
Giovanni  
Gerosolimitano**

**Degrado strutturale :** Nullo

**Degrado delle finiture :** Basso

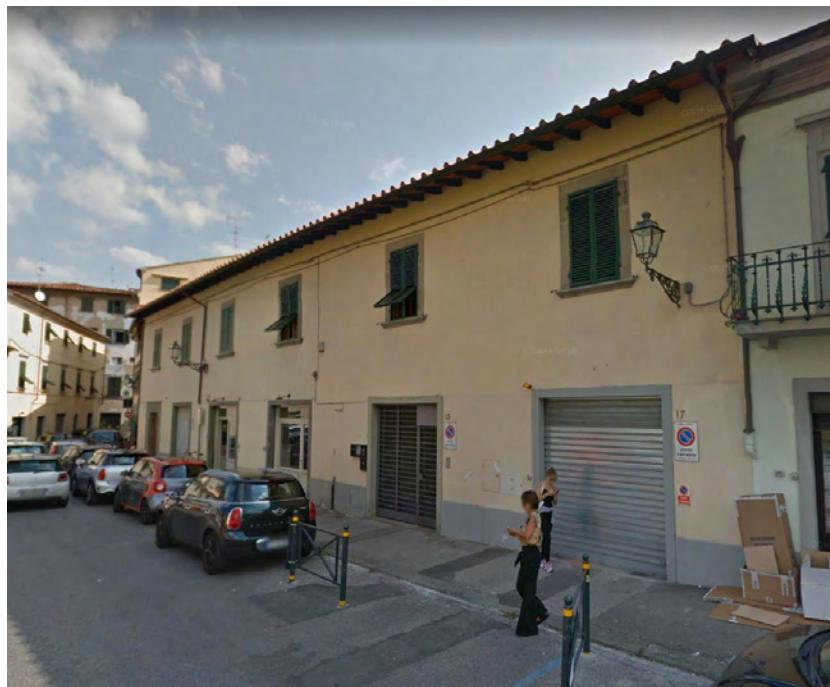
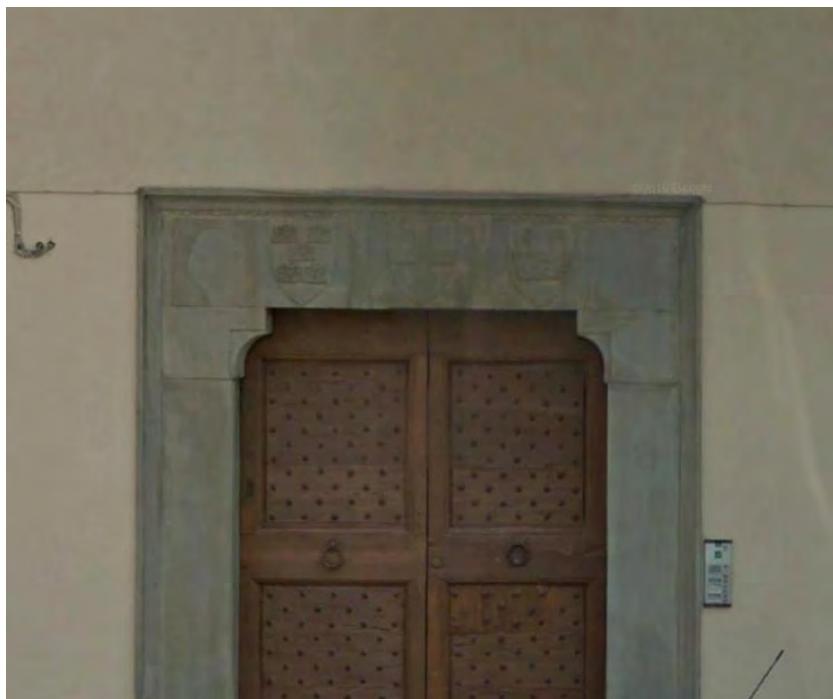
**Degrado strutturale :** Nullo

**Degrado delle finiture :** Basso
