## EDIFICI DI VALORE STORICO TESTIMONIALE

Schede Conoscitive  
UTOE 6 - parte 1

### UTOE 6 – parte 1 (da 6\_1 a 6\_9)

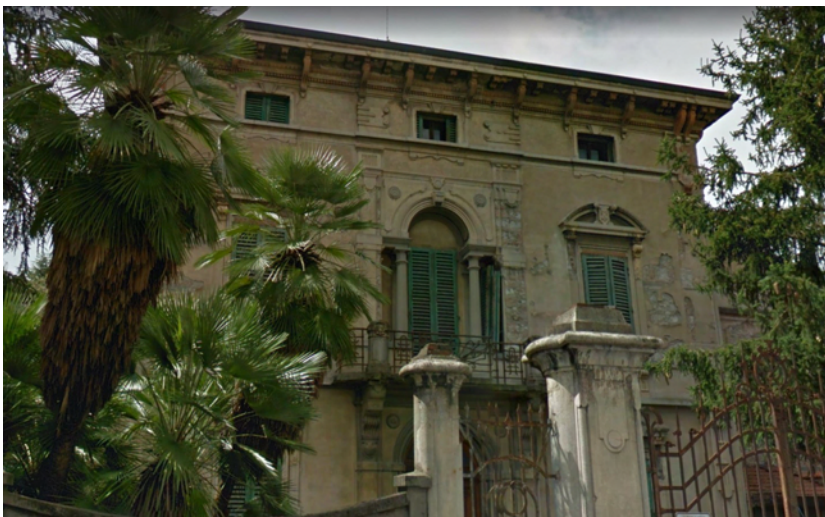
### **Villa Borsini**

**BASAMENTO**      *Pregio :*      -  
*Degrado :*      presenza di patina biologica e di vegetazione

**Degrado strutturale :**      Basso

**Degrado delle finiture :**      Alto

Vista da via Francesco  
Ferrucci - Fronte  
settentrionale

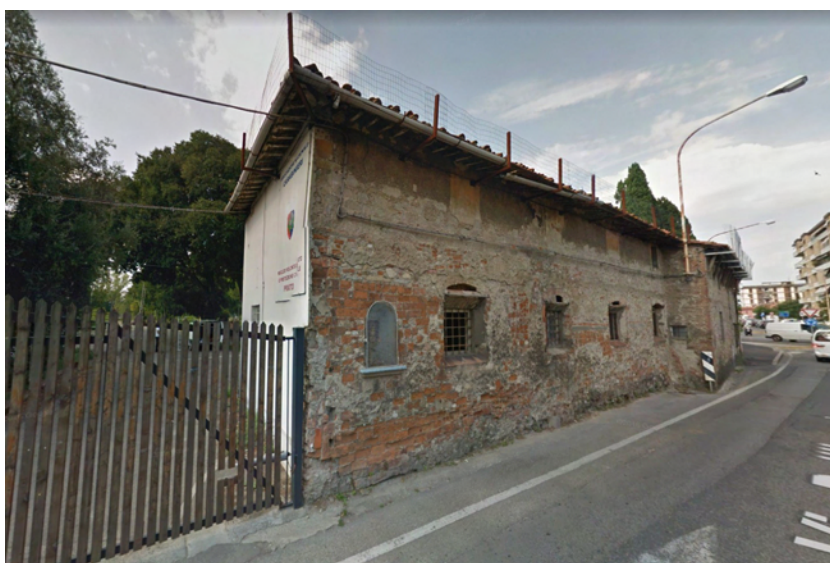
### Casa colonica

<b>FINITURA FACCIAATA</b>	<b>Pregio :</b> - <b>Degrado :</b> mancanza di ampie porzioni di intonaco e presenza di patina biologica/vegetazione
<b>INGRESSI, RECINZIONI</b>	<b>Pregio :</b> - <b>Degrado :</b> mancanza di porzioni di recinzione e deterioramento elementi presenti
<b>CORNICI</b>	<b>Pregio :</b> - <b>Degrado :</b> presenza di esfoliazione della pietra
<b>MANTO DI COPERTURA</b>	<b>Pregio :</b> - <b>Degrado :</b> mancanza di porzioni di copertura
<b>INFISSI</b>	<b>Pregio :</b> - <b>Degrado :</b> mancanza di infissi e deterioramento di infissi presenti
<b>Insegne :</b>	incongruo
<b>Elementi tecnologici incompatibili :</b>	antenne paraboliche, cavi elettrici a vista
<b>Volumi secondari incongrui :</b>	presenza di volumi secondari incongrui addossati al fabbricato (cortile interno)

Degrado strutturale : Alto

Degrado delle finiture : Alto

Scorcio da via  
dell'Ippodromo - Fronte  
settentrionale

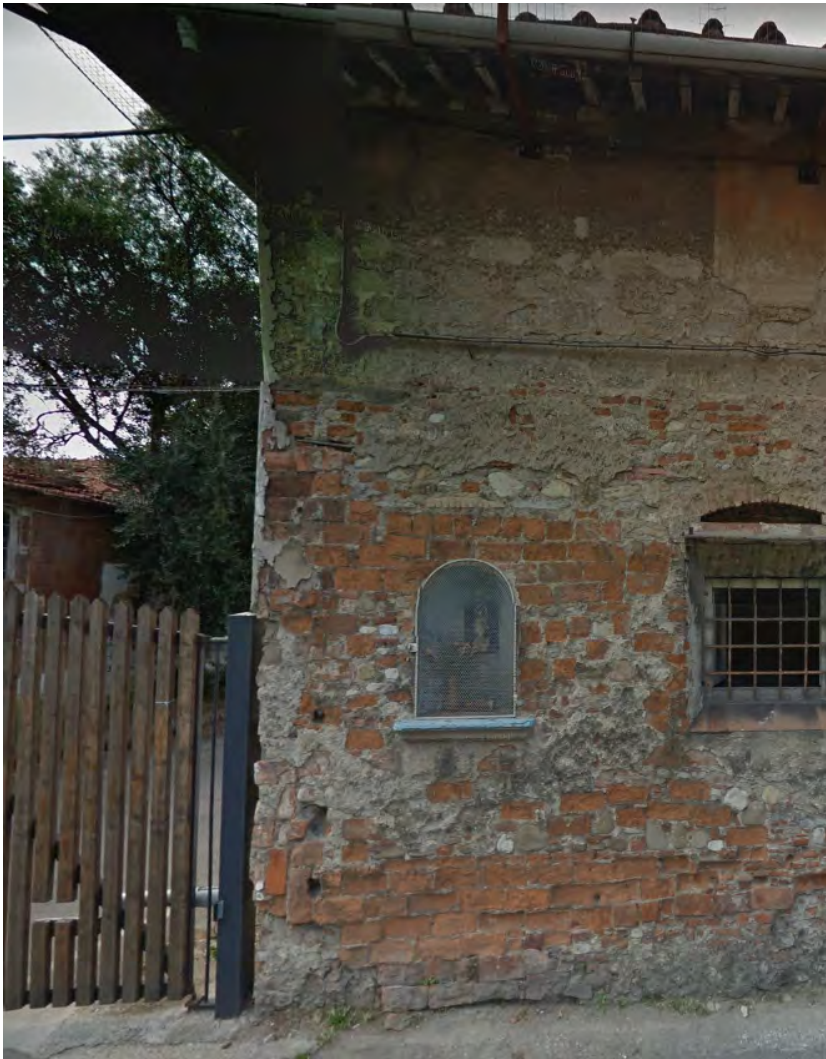
### Casa colonica

Scorcio da via  
dell'Ippodromo - Fronte  
nord-orientale

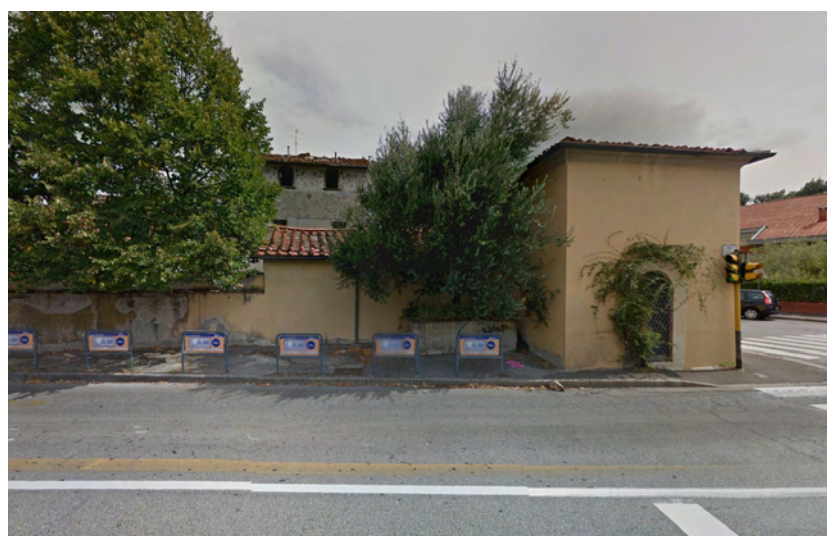
**Cappella della  
Madonna dell'Ulivo e  
Casa del XV secolo**

FINITURA FACCIATA	<b>Pregio :</b>	-
	<b>Degrado :</b>	mancanza di porzioni di intonaco e presenza di patina biologica ed esfoliazione

INGRESSI, RECINZIONI	<b>Pregio :</b>	-
	<b>Degrado :</b>	muro di cinta degradato, con mancanza di intonaco

INFISSI	<b>Pregio :</b>	-
	<b>Degrado :</b>	presenza di infissi in pvc

Degrado strutturale : Nullo  
Degrado delle finiture : Basso

Scorcio da via delle Fonti -  
Fronte orientale

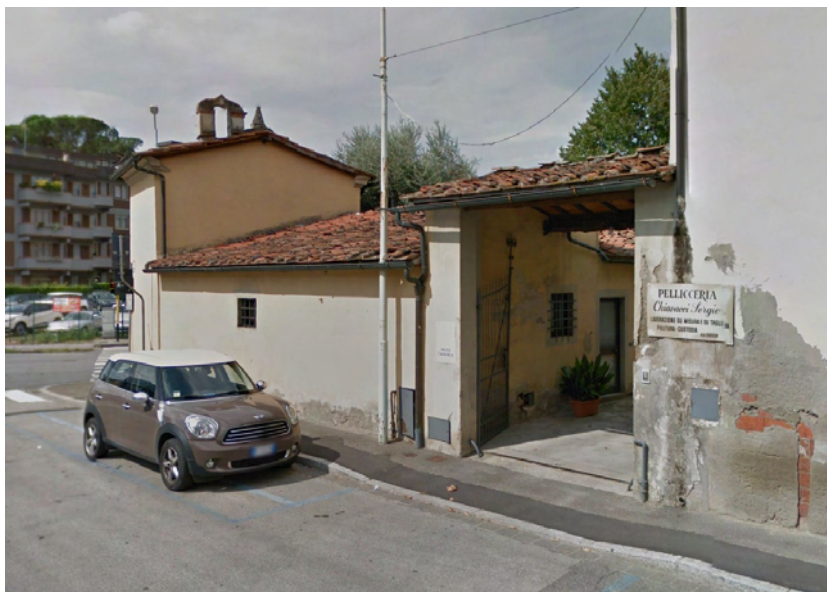
**Cappella della  
Madonna dell'Ulivo e  
Casa del XV secolo**

Scorcio da via Ferrucci -  
Fronte meridionale

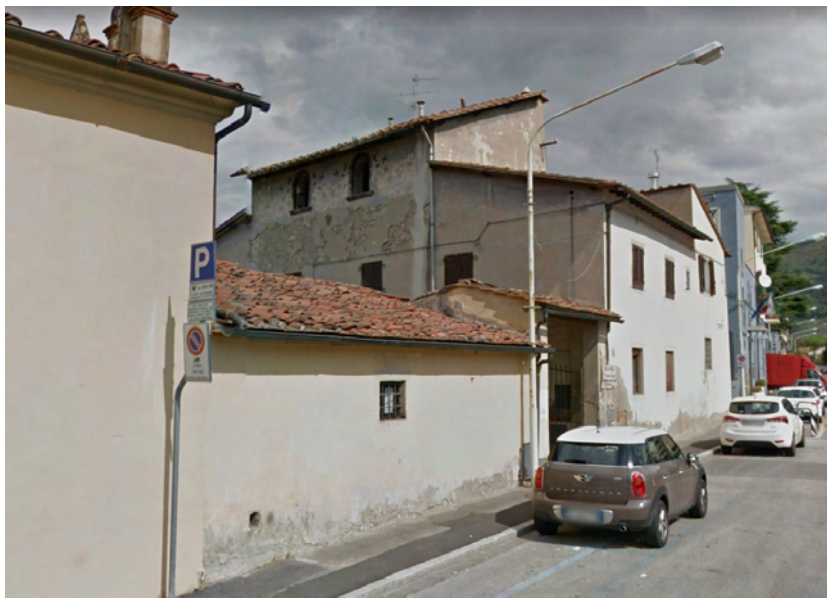
**Cappella della  
Madonna dell'Ulivo e  
Casa del XV secolo**

<b>FINITURA FACCIATA</b>	<b>Pregio</b> :	-
	<b>Degrado</b> :	mancanza di ampie porzioni di intonaco - presenza di patina biologica - mancanza di manutenzione
<b>INGRESSI, RECINZIONI</b>	<b>Pregio</b> :	-
	<b>Degrado</b> :	muro di cinta degradato, con mancanza di intonaco
<b>BASAMENTO</b>	<b>Pregio</b> :	presenza di muratura a scarpa
	<b>Degrado</b> :	-
<b>INFISSI</b>	<b>Pregio</b> :	-
	<b>Degrado</b> :	presenza di infissi e di dispositivi di oscuramento (veneziane) degradati
<b>Insegne</b> :	incongruo	
<b>Elementi tecnologici incompatibili</b> :	bocchette, cavi elettrici a vista

Degrado strutturale : Nullo

Degrado delle finiture : Medio

Scorcio da via Santa  
Gonda - Fronte orientale  
(vista d'insieme del  
complesso)

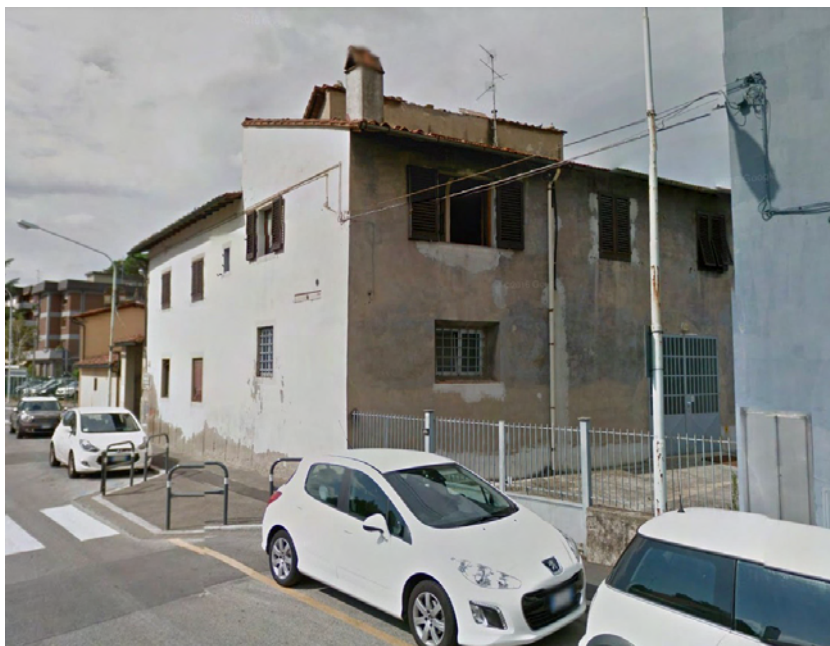
**Cappella della  
Madonna dell'Ulivo e  
Casa del XV secolo**

Scorcio da via Santa  
Gonda - Fronti  
meridionale ed orientale

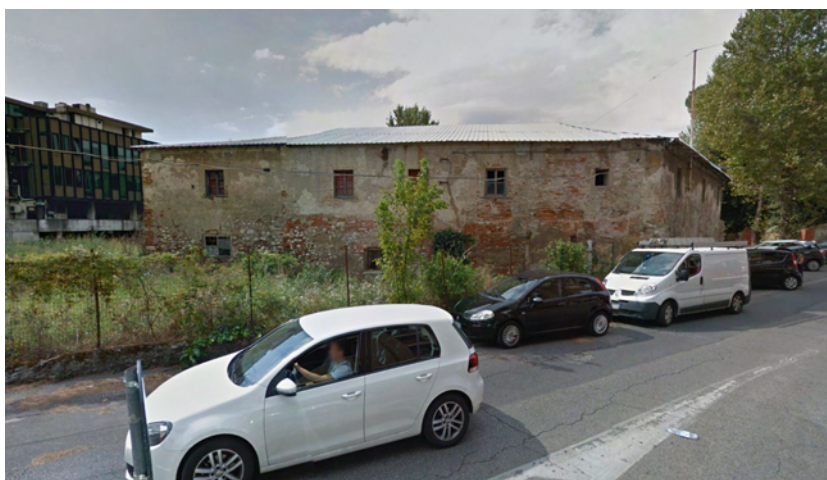
**Fattoria di Ponzano -  
Podere Niccoli**

<b>TIPO DI COPERTURA</b>	<b>Pregio :</b>	-
	<b>Degrado :</b>	presenza di porzione di copertura protettiva in lamiera
<b>FINITURA FACCIATA</b>	<b>Pregio :</b>	-
	<b>Degrado :</b>	mancanza di ampie porzioni di intonaco
<b>INGRESSI, RECINZIONI</b>	<b>Pregio :</b>	-
	<b>Degrado :</b>	mancanza di porzioni di muratura della recinzione e presenza di vegetazione
<b>MANTO DI COPERTURA</b>	<b>Pregio :</b>	-
	<b>Degrado :</b>	mancanza di porzioni di copertura
<b>INFISSI</b>	<b>Pregio :</b>	-
	<b>Degrado :</b>	mancanza di infissi e deterioramento di infissi presenti
<b>Elementi tecnologici incompatibili :</b>	palo per luce pubblica/ cavi elettrici a vista	
<b>Tettoie Incongrue :</b>	presenza di tettoia incongrua su retro

<b>Degrado strutturale :</b>	Alto
<b>Degrado delle finiture :</b>	Alto

Scorcio da via di Ponzano  
- Fronti settentrionale ed  
orientale

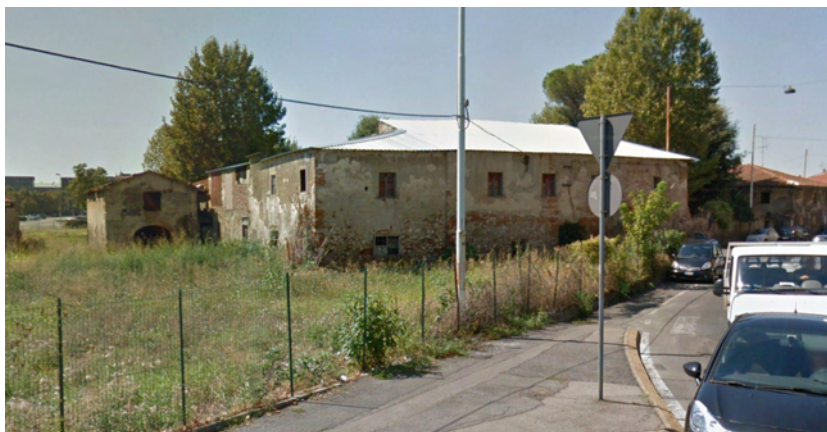
**Fattoria di Ponzano -  
Podere Niccoli**

Scorcio da via di Ponzano  
- Fronte orientale

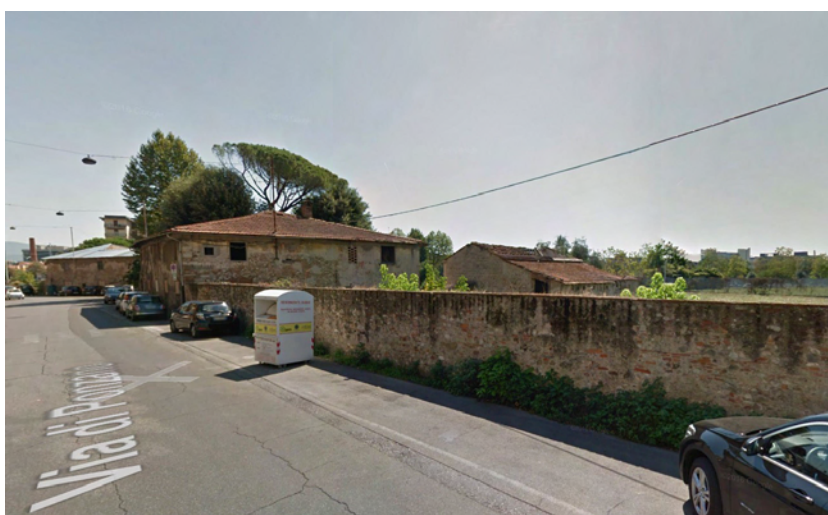
**Fattoria di Ponzano -  
Podere Vai**

FINITURA FACCIATA	<b>Pregio :</b>	-
	<b>Degrado :</b>	mancanza di ampie porzioni di intonaco
INGRESSI, RECINZIONI	<b>Pregio :</b>	-
	<b>Degrado :</b>	mancanza di porzioni di muratura della recinzione e presenza di vegetazione
INFISSI	<b>Pregio :</b>	-
	<b>Degrado :</b>	mancanza di infissi e deterioramento di infissi presenti
Elementi tecnologici incompatibili :	palo per luce pubblica/ cavi elettrici a vista

Degrado strutturale : Alto  
Degrado delle finiture : Alto

Scorcio da via di Ponzano  
- Fronte nord-occidentale

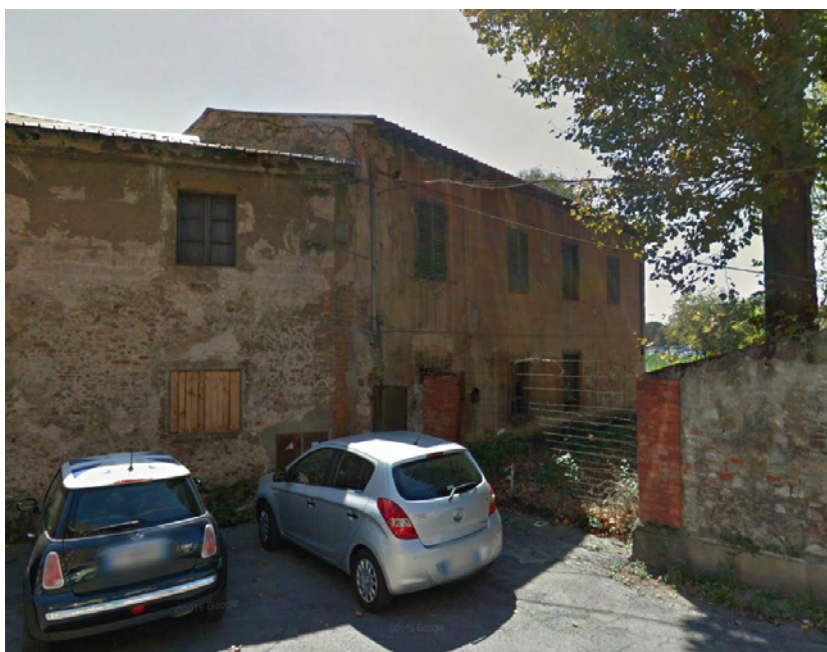
**Fattoria di Ponzano -  
Podere Niccoli**

<b>TIPO DI COPERTURA</b>	<b>Pregio :</b>	-
	<b>Degrado :</b>	presenza di copertura protettiva in lamiera
<b>FINITURA FACCIATA</b>	<b>Pregio :</b>	-
	<b>Degrado :</b>	manca di ampie porzioni di intonaco
<b>INGRESSI, RECINZIONI</b>	<b>Pregio :</b>	-
	<b>Degrado :</b>	manca di porzioni di muratura della recinzione e presenza di vegetazione
<b>INFISSI</b>	<b>Pregio :</b>	-
	<b>Degrado :</b>	manca di infissi e deterioramento di infissi presenti
<b>Elementi tecnologici incompatibili :</b>	palo per luce pubblica/ cavi elettrici a vista

<b>Degrado strutturale :</b>	Alto
<b>Degrado delle finiture :</b>	Alto

Scorcio da via di Ponzano -  
- Fronte occidentale

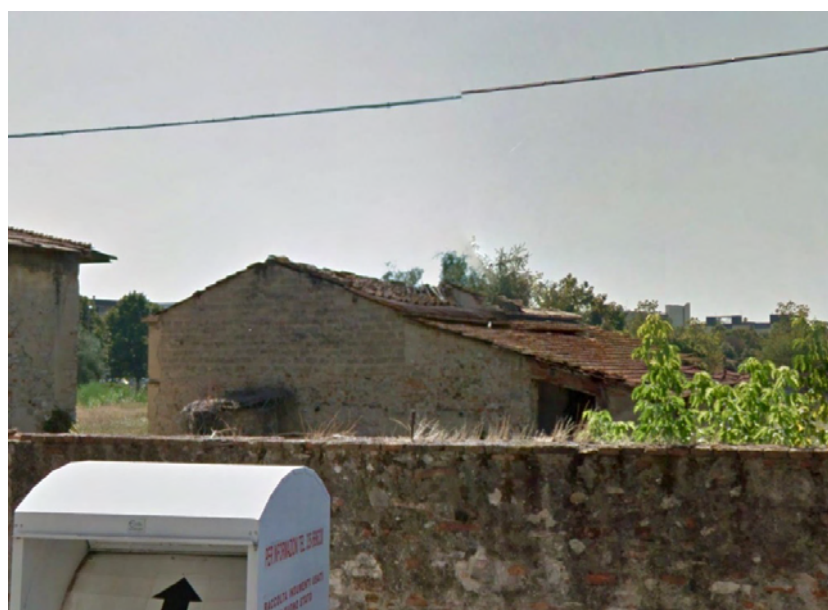
### **Fattoria di Ponzano - Podere Vai**

FINITURA FACCIATA	<b>Pregio :</b>	-
	<b>Degrado :</b>	mancanza di ampie porzioni di intonaco
INGRESSI, RECINZIONI	<b>Pregio :</b>	-
	<b>Degrado :</b>	mancanza di porzioni di muratura della recinzione e presenza di vegetazione
PORTICO	<b>Pregio :</b>	-
	<b>Degrado :</b>	mancanza di porzioni di intonaco
MANTO DI COPERTURA	<b>Pregio :</b>	-
	<b>Degrado :</b>	mancanza di porzioni di copertura
INFISSI	<b>Pregio :</b>	-
	<b>Degrado :</b>	mancanza di infissi
Tamponamento logge e terrazze :	parziale tamponamento del portico sul lato occidentale

Degrado strutturale : Alto  
Degrado delle finiture : Alto

Scorcio da via di Ponzano  
- Fronti settentrionale ed  
occidentale dell'annesso
