EDIFICI DI VALORE STORICO TESTIMONIALE

Schede Conoscitive
UTOE 6 - parte 4

UTOE 6 – parte 4 (da 6_22 a 6_27)

REPORT EDIFICIO 6_22

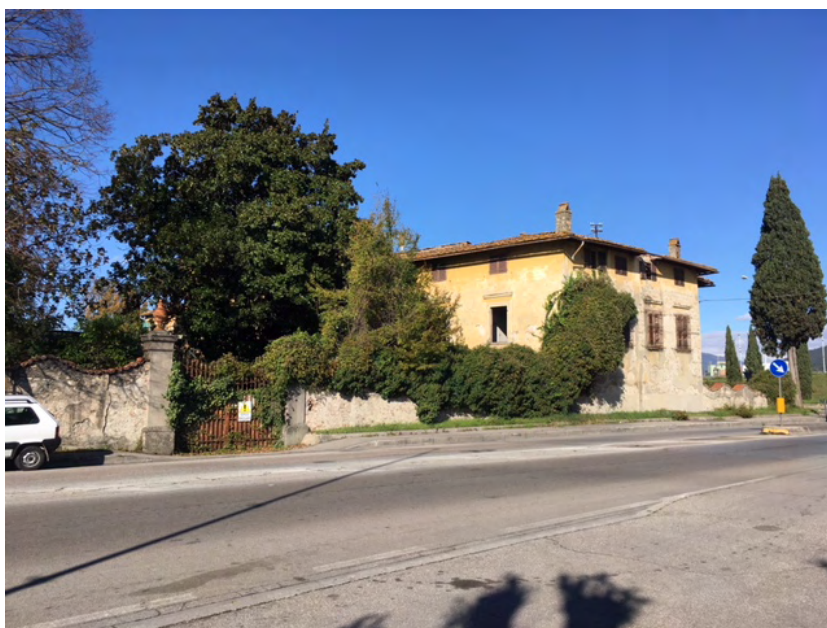
Villa Pacchiani

FINITURA FACCIATA	Pregio :	-
	Degrado :	mancanza di porzioni di intonaco
INGRESSI, RECINZIONI	Pregio :	-
	Degrado :	muro di cinta degradato e soggetto ad attacco di vegetazione
GRONDA	Pregio :	-
	Degrado :	mancanza di elementi verticali di gronda
MANTO DI COPERTURA	Pregio :	-
	Degrado :	mancanza di porzioni di copertura
INFISSI	Pregio :	-
	Degrado :	rottura e mancanza di persiane e/o finestre

Degrado strutturale : Medio

Degrado delle finiture : Alto

Scorcio dalla SS325 -
Fronti orientale e
meridionale

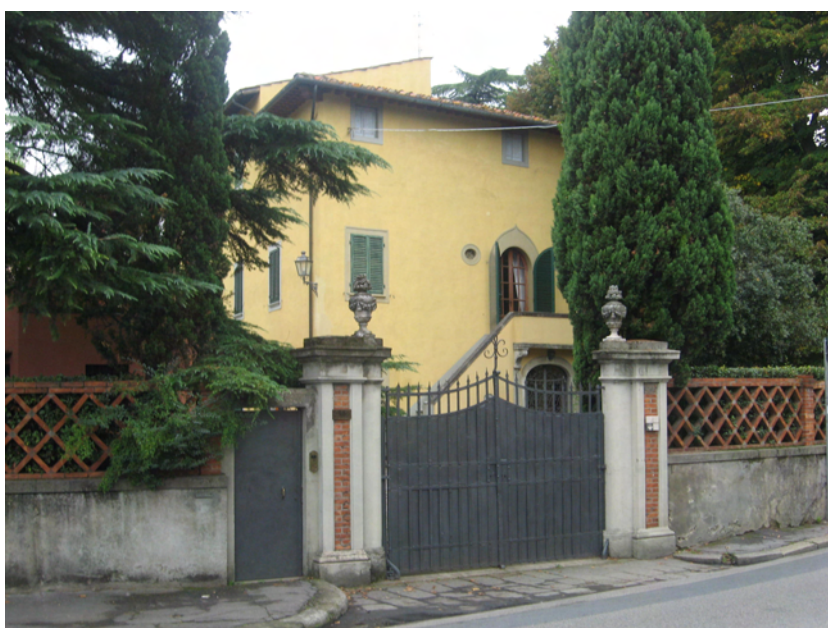
Villa Inghirami

INGRESSI, RECINZIONI	Pregio :	-
	Degrado :	Mancanza di intonaco / Rigonfiamento / Distacco
CORNICI	Pregio :	sagomate
	Degrado :	-

Degrado strutturale : Nullo
Degrado delle finiture : Nullo

Scorcio da via Roma -
Fronti orientale e
meridionale

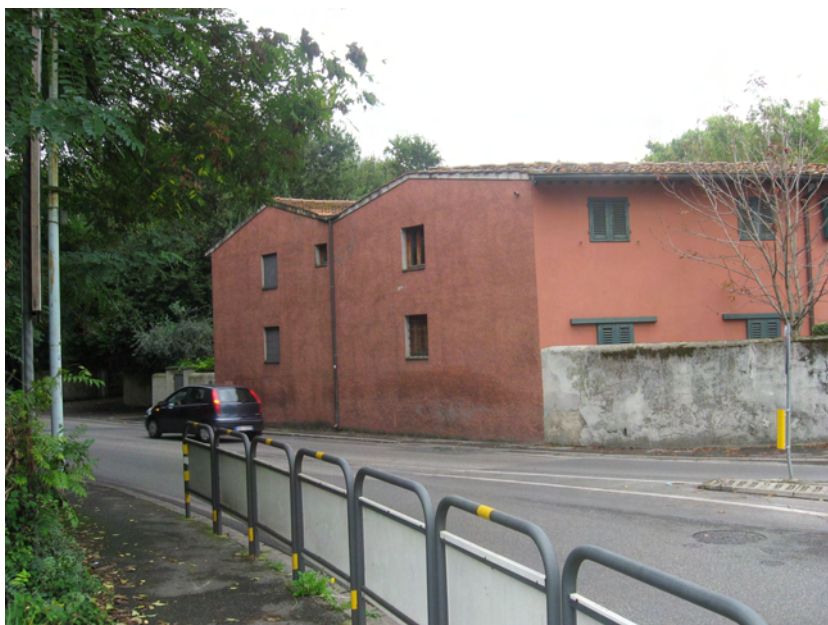
Villa Inghirami

Degrado : Patina riscontrabile sul fronte lato strada

Degrado : Mancanza di intonaco / Rigonfiamento / Distacco

Dettaglio - Scorcio da via
Morante - Fronte
settentrionale

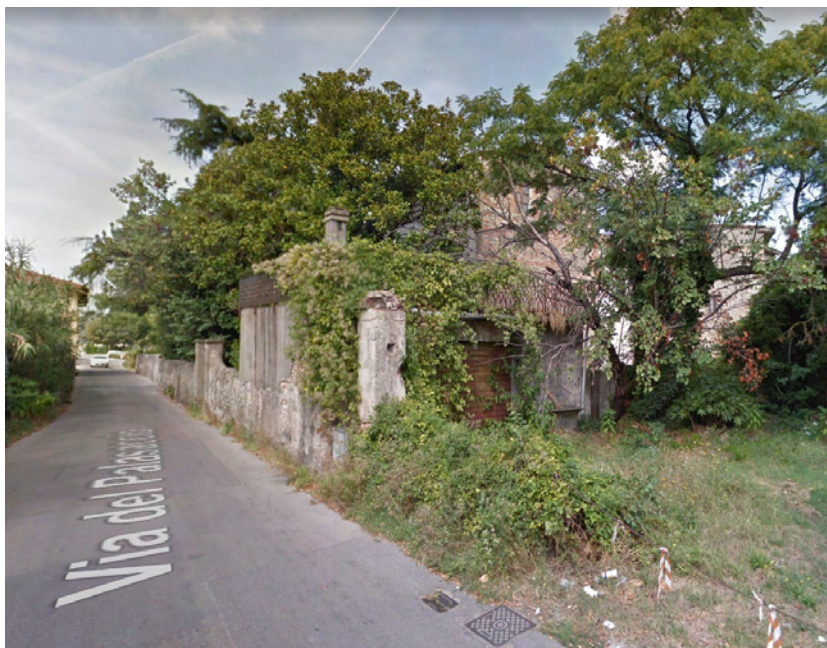
Molino del Palasaccio

FINITURA FACCIATA	Pregio :	-
	Degrado :	Distacco intonaco

Degrado strutturale :	Medio
Degrado delle finiture :	Medio

Scorcio da via del
Palasaccio - Fronte
meridionale
