Piano Strutturale 2024

Elaborato conoscitivo per la definizione della struttura insediativa
Tessuto storico produttivo fondativo

ELABORATO QC_AI_15_C

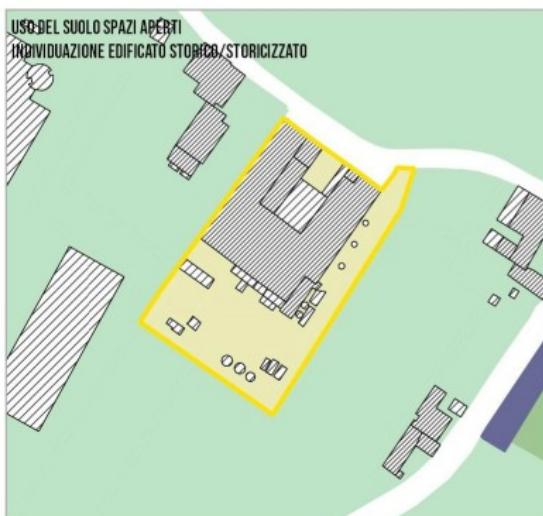
PROFILO DELL'EDIFICATO PROSPICENTE PUBBLICA VIA (VIA S. PAOLO)

Il tessuto individuato fa riferimento ad un produttivo, ormai in stato di abbandono e in condizioni di degrado, in via San Paolo, poco distante dalla vasta area scolastica dove hanno sede diversi istituti. Gli edifici si configurano a forma di C: due stecche si dispongono perpendicolari alla strada e altre due, affiancate, si collocano dalla parte opposta alla viabilità a loro volta perpendicolari alle altre. Lo spazio centrale, con cancello d'ingresso, risulta ora inaccessibile a causa della vegetazione che ha preso il sopravvento.

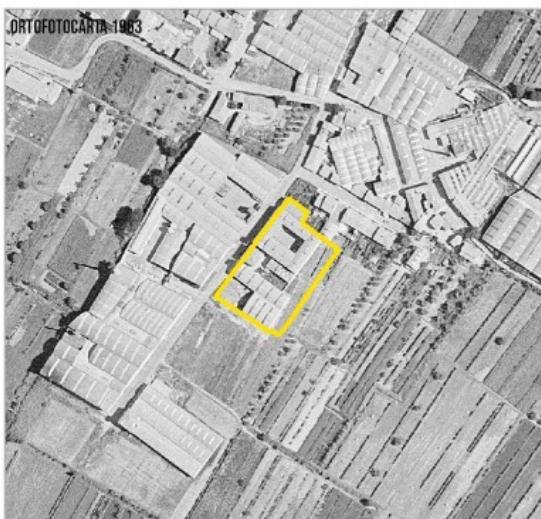
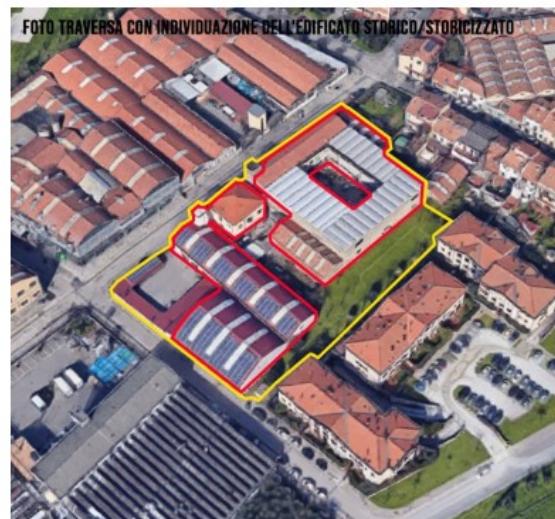
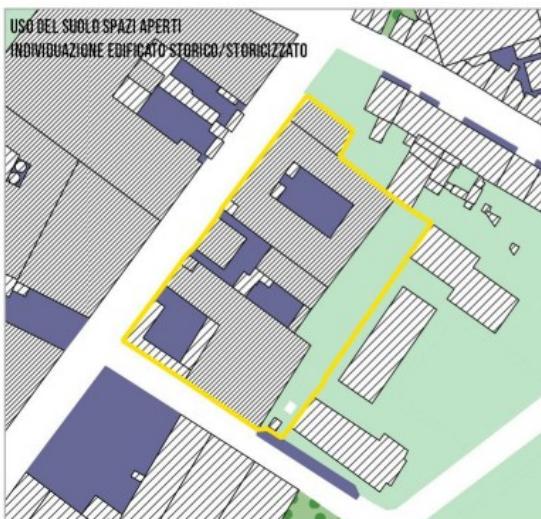
PROFILO DELL'EDIFICATO PROSPICENTE PUBBLICA VIA (VIA SILVIO CECCATELLI)

Il tessuto in esame si trova in via Silvio Ceccatelli, ad ovest di una vasta area scolastica dove hanno sede diversi istituti. I fabbricati industriali compresi nel lotto risultano già tutti presenti al 1963. Il gruppo di edifici più a sud ha coperture a botte, addizionate di pannelli fotovoltaici, e aperture ad arco. Sul fronte strada è presente anche la cabina elettrica, inglobata nell'edificio e con le stesse finiture. Nell'area centrale ha sede una residenza con alle spalle un piccolo

edificio industriale, stretto e lungo e con tetto a capanna. Il fabbricato a nord ha una corte centrale, un'altezza maggiore rispetto a tutti gli altri ed è dotato di cabina elettrica incorporata all'edificio principale. Sul retro è presente una vasta area a verde.

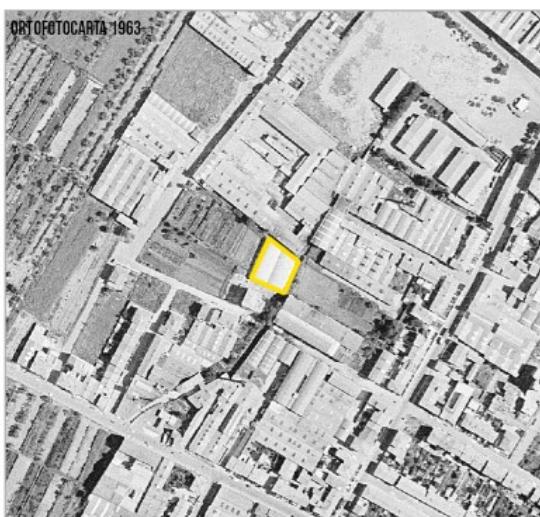
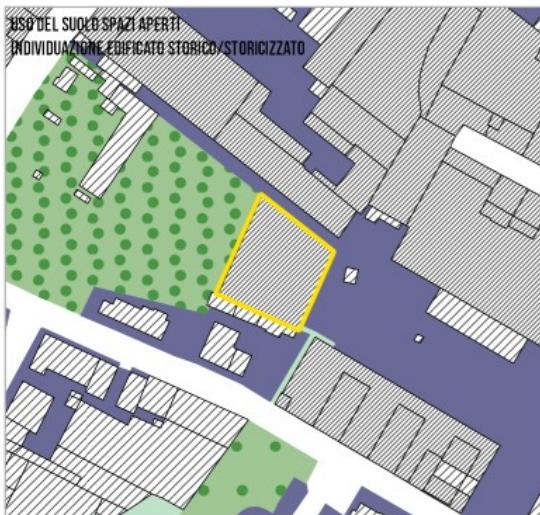
PROFILO DELL'EDIFICATO PROSPICENTE PUBBLICA VIA (VIA NICCOLO' TOMMASEO)

Il tessuto in esame si trova in via Niccolò Tommaseo, a sud ovest del centro storico di Prato. Il lotto è collocato su un fronte secondario rispetto alla strada principale, posteriormente ad un blocco residenziale che, a causa della maggiore altezza, lo rende poco visibile. Gli edifici, già presenti al 1963, hanno coperture a botte e grandi portali che sembrano aver subito modiche nel tempo. I due fabbricati, affiancati l'uno all'altro, appaiono essere in stato di abbandono: la vegetazione ha preso il sopravvento e aperture e finiture sono in stato di degrado.

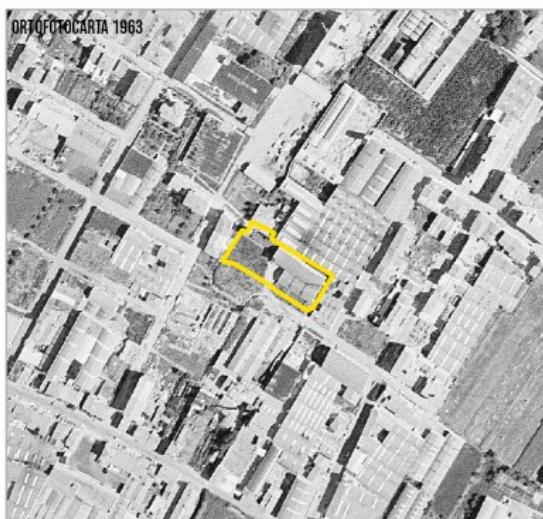
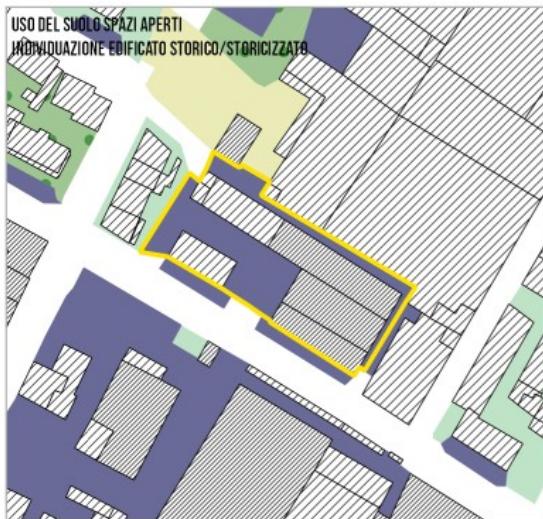
PROFILO DELL'EDIFICATO PROSPICENTE PUBBLICA VIA (VIA GIUSEPPE MEONI)

Il tessuto in esame si trova in via Giuseppe Meoni, a sud est del centro storico di Prato. Il lotto è diviso in due sezioni. La parte ad est è quella meno recente: infatti, i fabbricati stretti e lunghi, affiancati l'uno all'altro, erano già tutti presenti al 1963. La stecca lungo strada e la successiva retrostante, essendo di lunghezza inferiore rispetto all'ultima, lasciano spazio ad un'area aperta utilizzata come parcheggio e ingresso. Il complesso ha subito modifiche nel tempo, in particolare si rileva la ritinteggiatura di colore nero. La parte ovest del lotto si è sviluppata successivamente e vi sono stati collocati due edifici simili per dimensioni, separati da uno spazio di circa 10 metri adibito a parcheggio.

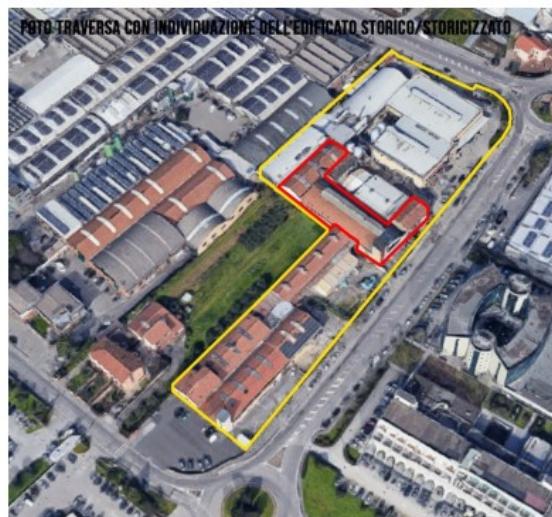
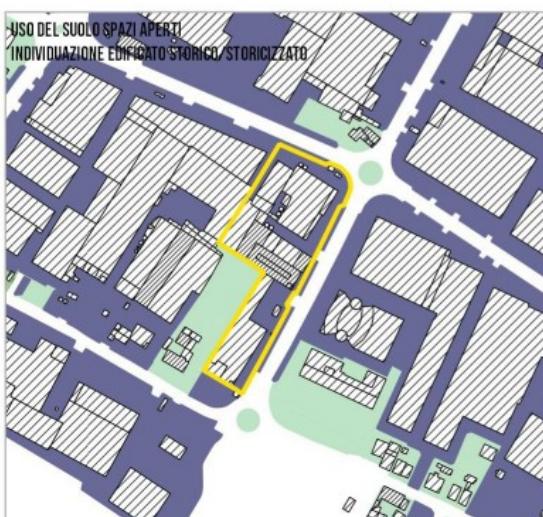
PROFILO DELL'EDIFICATO PROSPICENTE PUBBLICA VIA (VIA DEL MOLINUZZO)

Il tessuto in esame è racchiuso tra via Traversa Il Crocifisso, via del Molinuzzo e via Toscana, in adiacenza al Macrolotto 1. Il lotto comprende numerosi edifici con caratteristiche disomogenee. I fabbricati meno recenti, già presenti al 1963, sono in posizione centrale e si distinguono dagli altri per il degrado delle componenti e delle finiture (vetri rotti e intonaco distaccato). Si segnala che, il fronte prospiciente via del Molinuzzo ha subito visibili alterazioni, in particolare evidenziate dal posizionamento di una scala a chiocciola metallica usata per accedere al primo piano di una residenza inglobata nel complesso. Il lotto è completato da molti altri edifici: quelli più a sud con caratteristiche meno moderne e quelli più a nord che assumono l'aspetto di capannoni prefabbricati. È presente una buona quantità di spazi pertinenziali, completamente impermeabili, dedicati soprattutto a parcheggi.

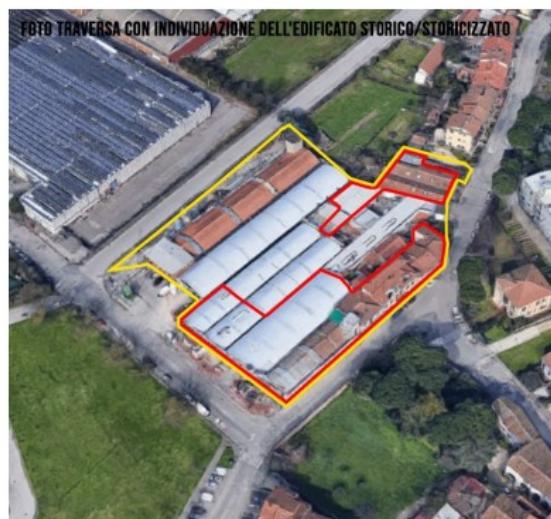
PROFILO DELL'EDIFICATO PROSPICIENTE PUBBLICA VIA (VIA DELLA GORA BANDITA)

Il tessuto in esame è racchiuso tra via Pietro Baldassini e via della Gora Bandita, in località San Giorgio a Colonica, a sud del Macrolotto 2. I fabbricati si dispongono tutti paralleli alla viabilità e si configurano in forma di stecche più o meno lunghe e con volte a botte a coprire luci più o meno maggiori. Pur risalendo ad un periodo precedente al 1963 alcuni di questi edifici hanno subito alcune variazioni nel tempo, ma si rilevano differenze solo nelle finiture, sostituite a causa delle precedenti degradate. All'interno del complesso sono inglobate anche alcune residenze. Gli spazi pertinenziali presenti sono per lo più impermeabili.
