Piano Strutturale 2024

Elaborato conoscitivo per la definizione della struttura insediativa
Tessuto storico produttivo fondativo

ELABORATO QC_AI_15_C

Tessuto storico produttivo fondativo

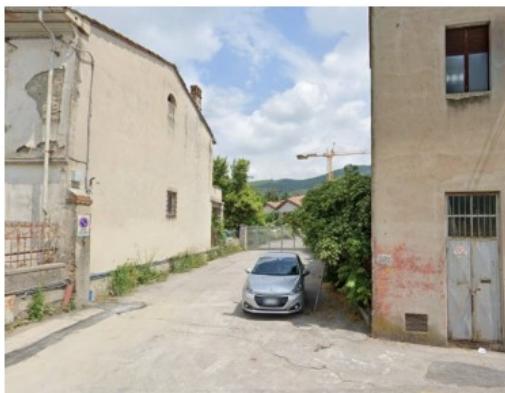
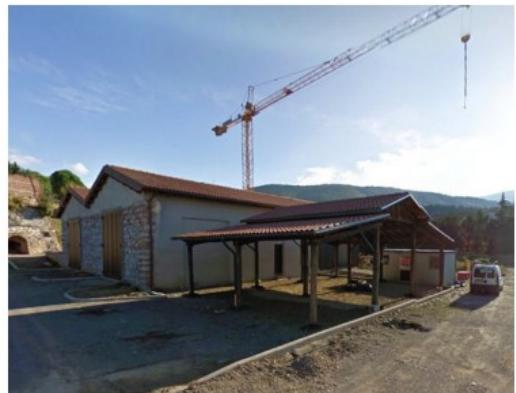
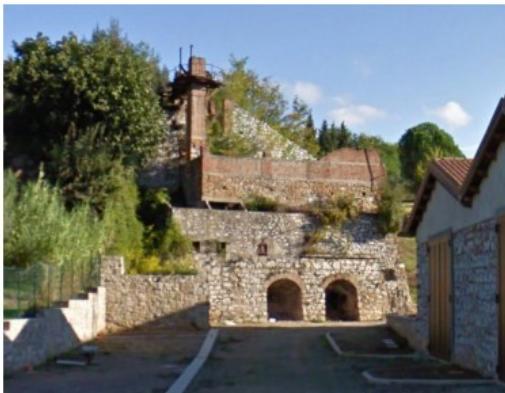
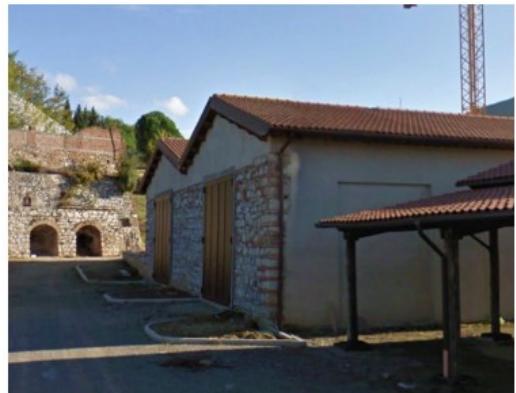
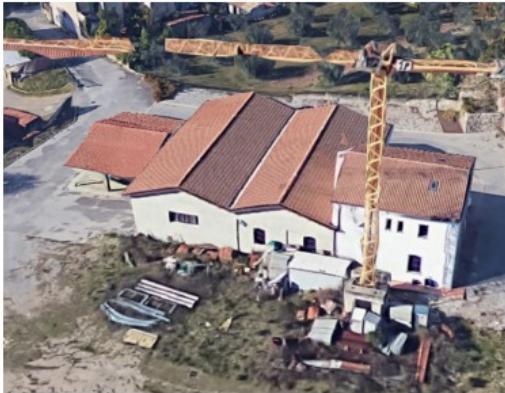
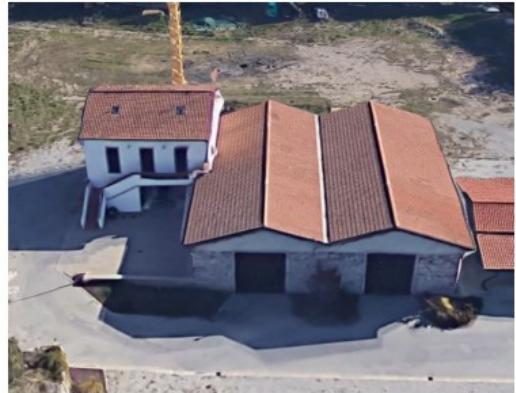
Il tessuto individuato come un produttivo storico TPS1 è situato in via Gianbattista Vico, una traversa di Via Firenze, che corre lungo la ferrovia e l'area dell'Interporto. L'edificio, identificato come storico, risulta completamente inglobata e presenta una copertura a shed e una forma regolare. L'accesso è da via Gianbattista Vico ed è ad una quota inferiore rispetto a quella della strada. Il lotto si caratterizza per essere al 95% occupato dai fabbricati, solo il 5% risulta vuoto ma interamente impermeabile.

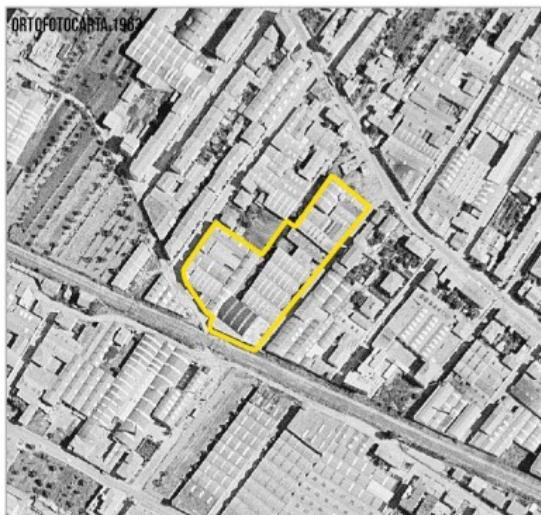
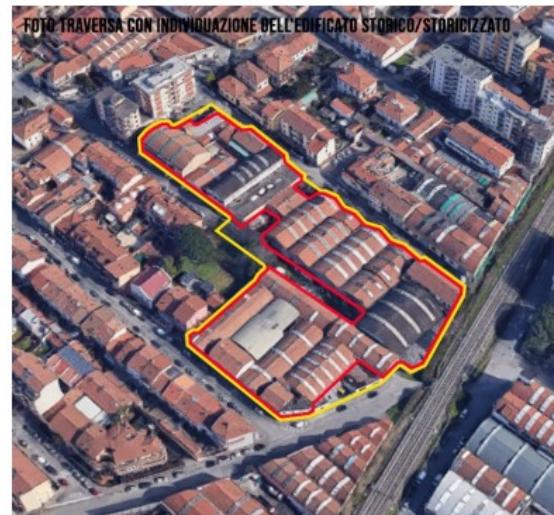
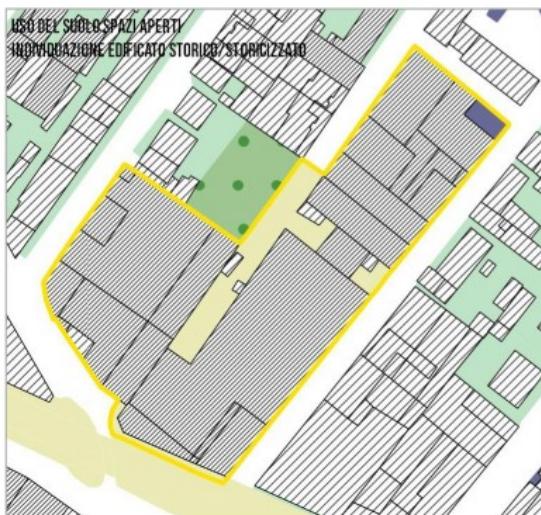
PROFILO DELL'EDIFICATO PROSPICENTE PUBBLICA VIA (VIA ADOLFO TOCCAFONDI)

Il tessuto individuato fa riferimento ad un insieme di edifici racchiusi tra via Fernando Rapezzi, via Erbosa, via Adolfo Toccafondi e i binari della ferrovia. Il morfotipo è variegato: è composto da capannoni seriali con la tipica copertura con volta a botte, alcuni edifici con copertura piana e altri con tetto a capanna. Eccezion fatta per una striscia vuota sui retri delle strutture, i fabbricati sono distribuiti in modo tale da saturare l'intero spazio, alcuni si posizionano paralleli tra loro, altri si sistemano perpendicolari agli altri.

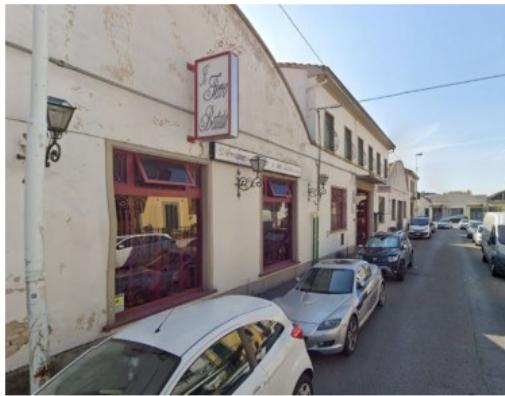
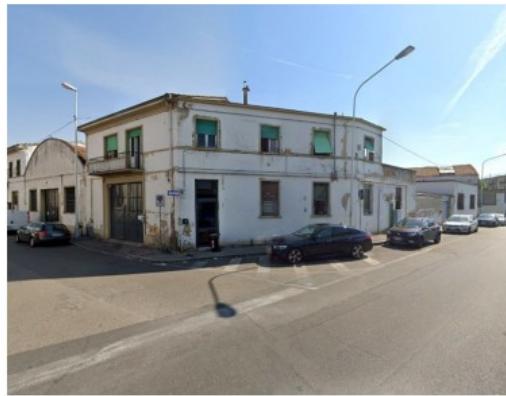
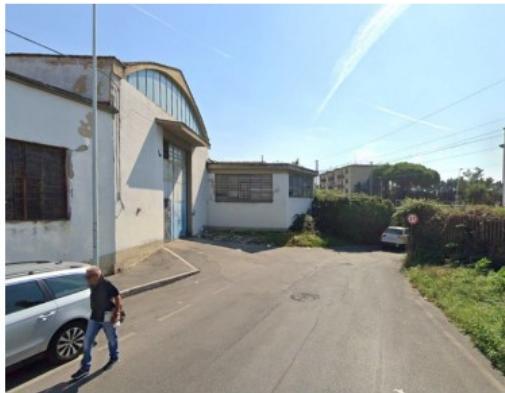
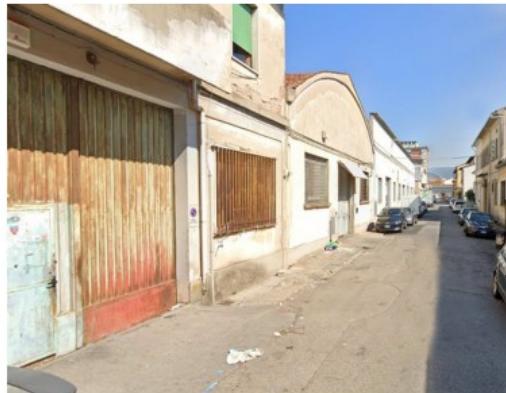
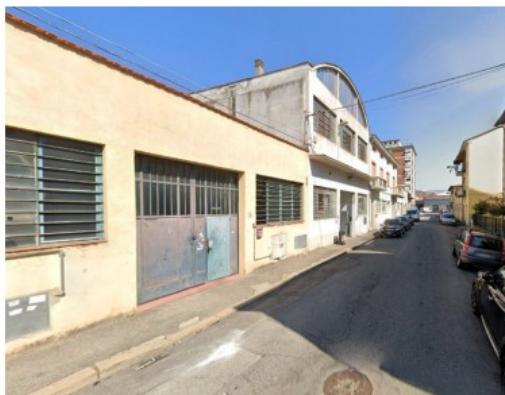
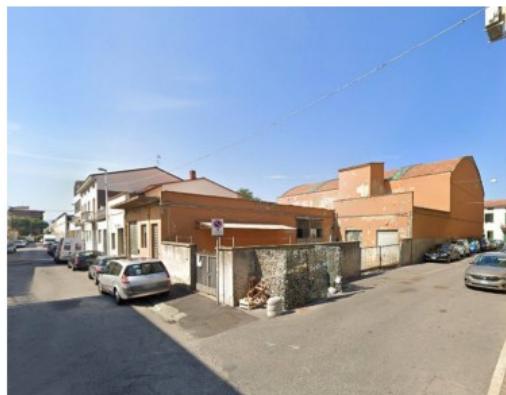
Il tessuto individuato fa riferimento ad alcuni edifici produttivi in via Galcianese, tra il cimitero della Misericordia e la vasta area scolastica dove hanno sede diversi istituti. Il morfotipo consta di lotti composti da due gruppi di edifici separati da una strada perpendicolare alla via principale. Il lotto più a sud è composto da numerosi fabbricati dalle forme e dalle coperture variegate e un ampio spazio vuoto sul retro dedicato al deposito di materiali. La configurazione del lotto a nord è più regolare: eccezion fatta per un edificio che si sviluppa in lunghezza e si staglia perpendicolare alla strada, il resto dei fabbricati, in stato di abbandono, si ripete in serie, posizionandosi parallelo alla viabilità, separati da essa da un grande piazzale.

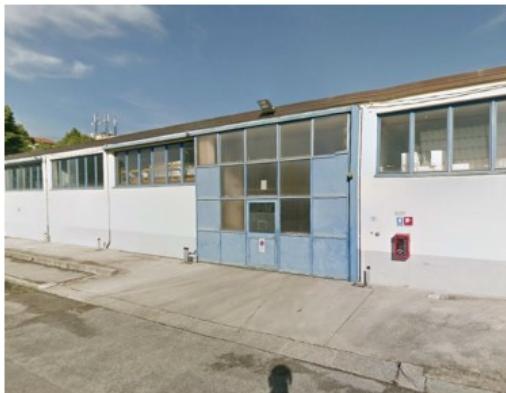
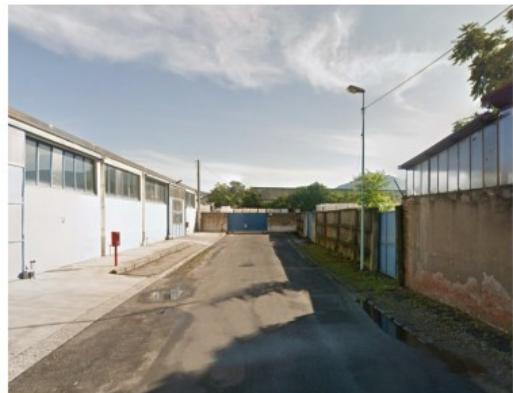
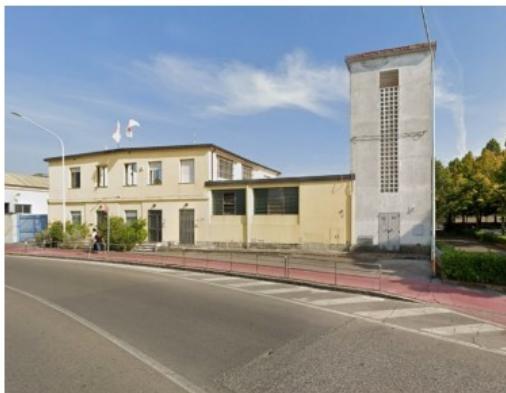
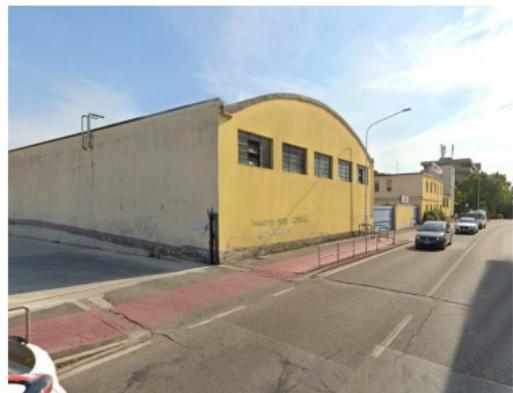
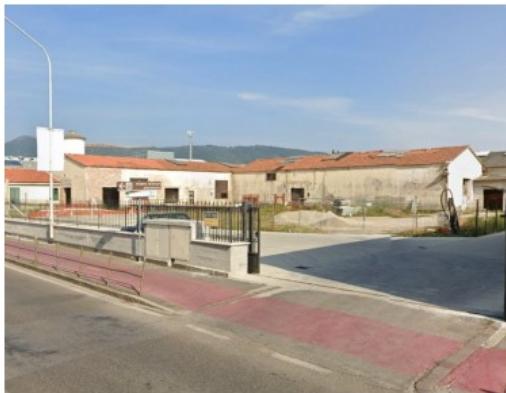
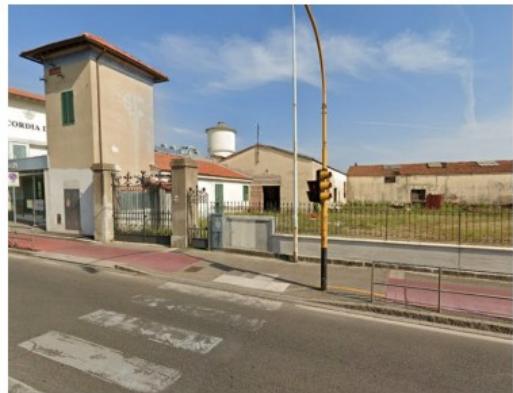
Il tessuto individuato fa riferimento ad un produttivo, ormai in stato di abbandono e in condizioni di degrado, in via San Paolo, poco distante dalla vasta area scolastica dove hanno sede diversi istituti. Gli edifici si configurano a forma di C: due stecche si dispongono perpendicolari alla strada e altre due, affiancate, si collocano dalla parte opposta alla viabilità a loro volta perpendicolari alle altre. Lo spazio centrale, con cancello d'ingresso, risulta ora inaccessibile a causa della vegetazione che ha preso il sopravvento.

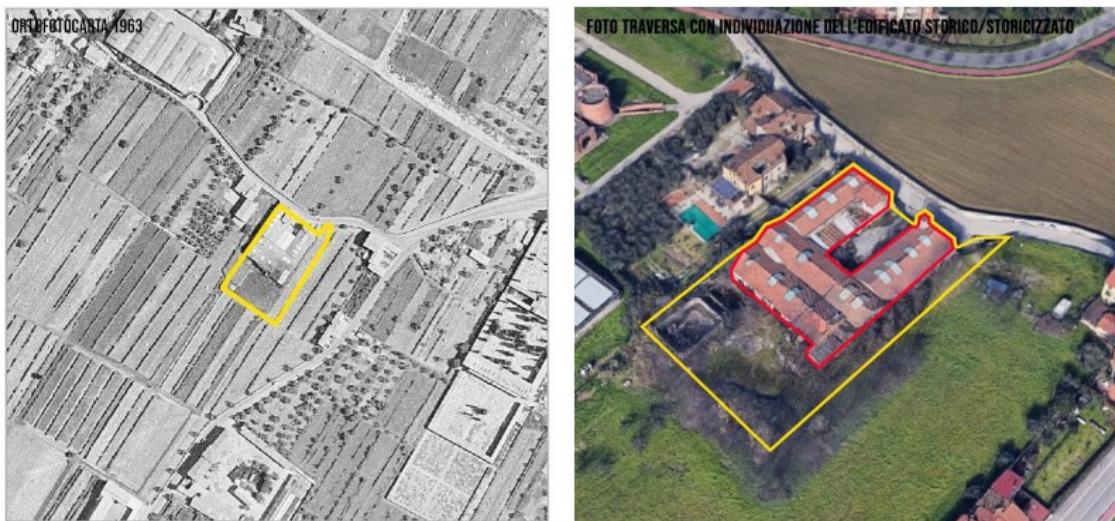
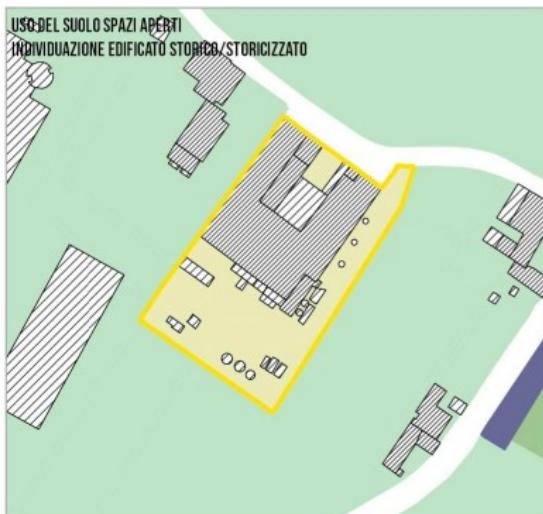
PROFILO DELL'EDIFICATO PROSPICENTE PUBBLICA VIA (VIA S. PAOLO)

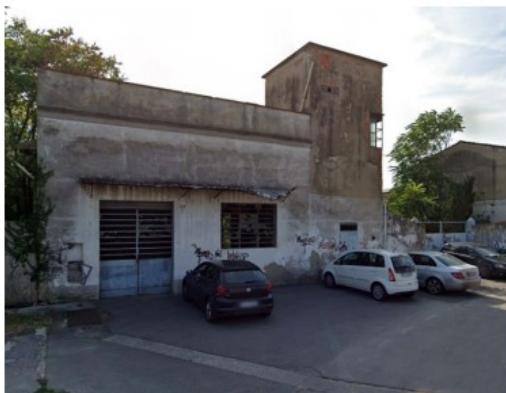
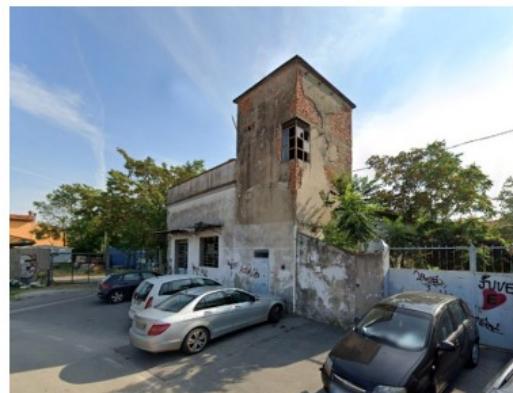
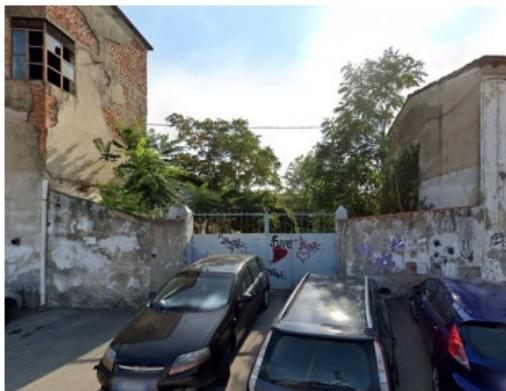
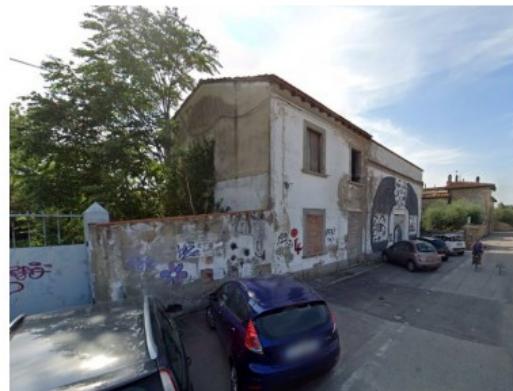
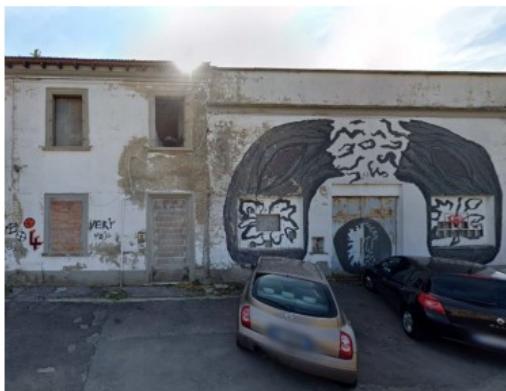
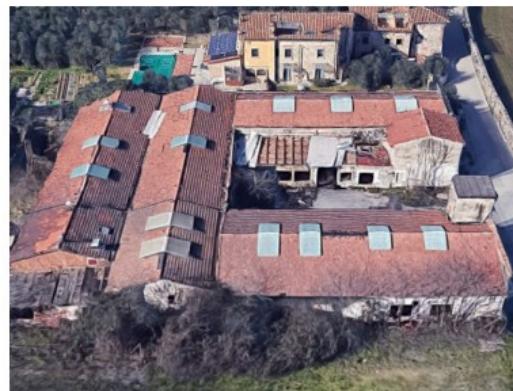
Il tessuto individuato fa riferimento ad un produttivo storico racchiuso tra via Roubaix, via Lodi, via Lecco e via Arezzo, a nord di Viale Leonardo da Vinci. Gli edifici più datati si collocano a sud del lotto e presentano coperture con volte a botte ad aperture ad arco. La configurazione dell'intero lotto si è andata consolidando nel tempo con la nascita di nuovi fabbricati dalle caratteristiche molto simili a quelle degli edifici storici, che si sono andati a collocare a nord dei precedenti. Si denota una netta preminenza dei pieni sui vuoti, che per giunta si caratterizzano per essere dei suoli completamente impermeabili.

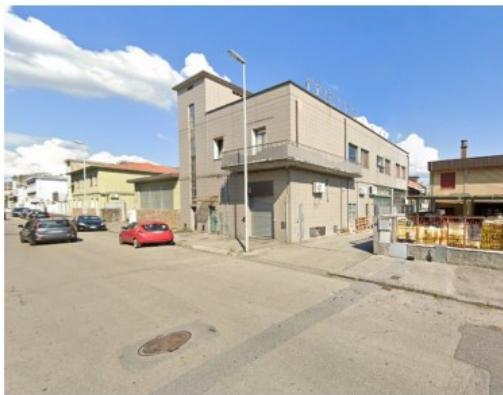
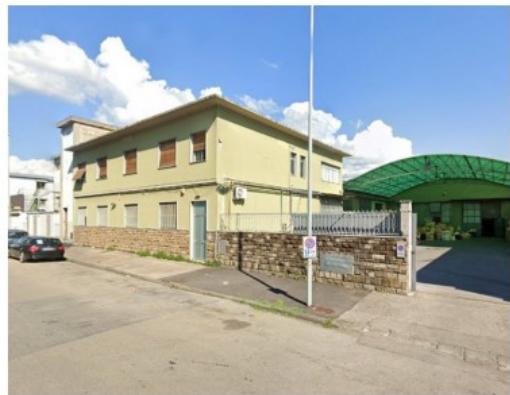
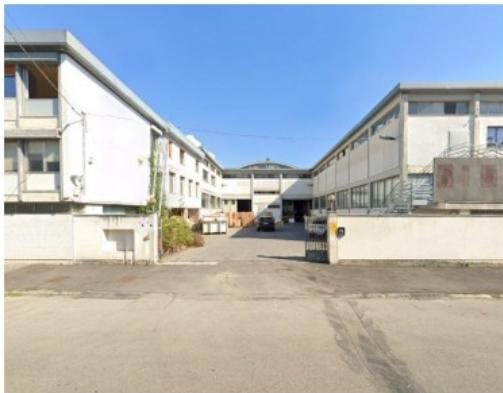
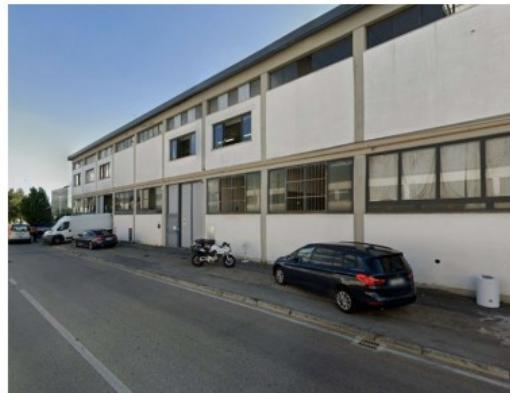
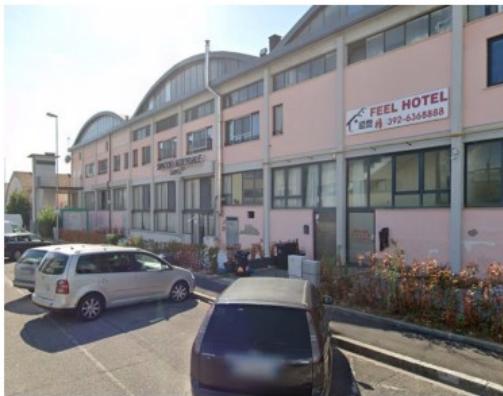
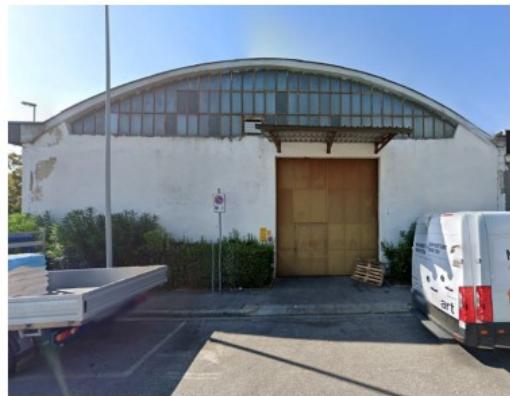
Il lotto in esame, al margine urbano dell'area ad ovest del centro storico in zona "San Paolo" contiene al suo interno un complesso produttivo costruito nei primi anni '60 del secolo scorso, il cui prospetto principale è lungo via Ceccatelli. La conformazione planivolumetrica dell'edificio presenta tre corpi edilizi delle stesse dimensioni in giustapposizione seriale, di un unico piano, con copertura in laterizio a botte: il prospetto

presenta l'apertura centrale, sotto il timpano finestrato, e due finestre laterali, scandite con dimensioni e ritmo regolare. Oltre ai corpi di fabbrica produttivi è presente un volume - in posizione laterale - destinato all'attività direzionale/residenziale: la cabina elettrica, posta al lato della facciata principale, seppure svetti per altezza rispetto agli altri corpi di fabbrica, è compenetrata nell'edificio e presenta la stessa finitura degli infissi del complesso. Il Piano Strutturale riconosce questo edificio come "edificato storico/storicizzato" e pertanto riconosce l'intero morfotipo urbano come "Tessuto Produttivo Storico TPS.1".

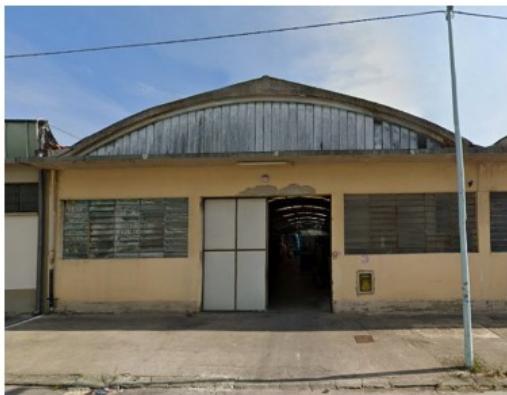
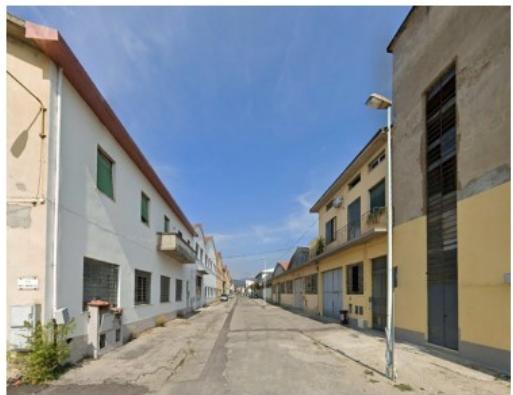
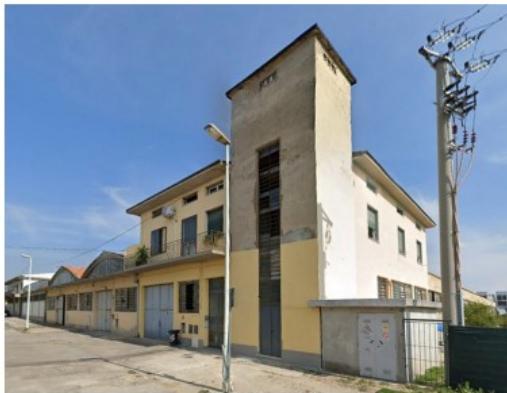
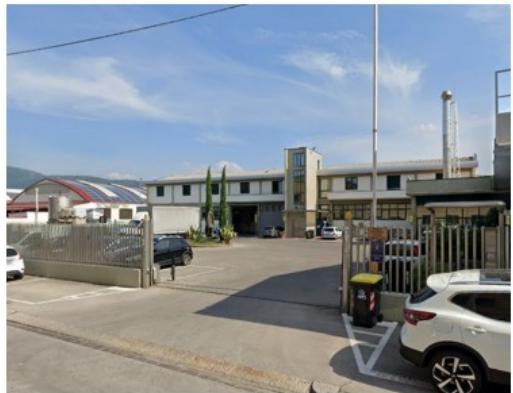
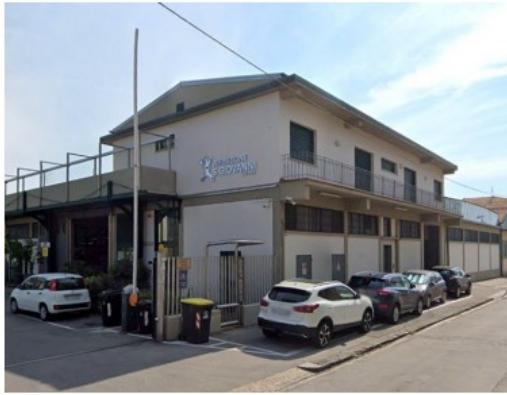
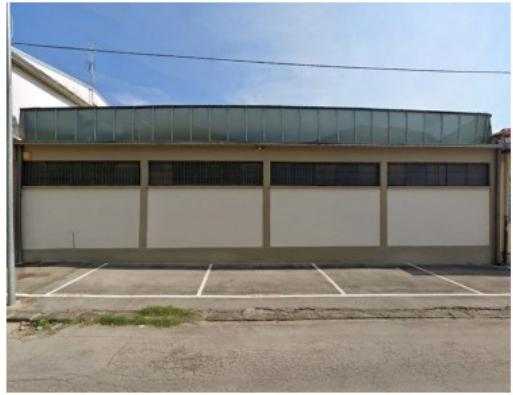
Il tessuto in esame si trova in via Silvio Ceccatelli, ad ovest di una vasta area scolastica dove hanno sede diversi istituti. I fabbricati industriali compresi nel lotto risultano già tutti presenti al 1963. Il gruppo di edifici più a sud ha coperture a botte, addizionate di pannelli fotovoltaici, e aperture ad arco. Sul fronte strada è presente anche la cabina elettrica, inglobata nell'edificio e con le stesse finiture. Nell'area centrale ha sede una residenza con alle spalle un piccolo

edificio industriale, stretto e lungo e con tetto a capanna. Il fabbricato a nord ha una corte centrale, un'altezza maggiore rispetto a tutti gli altri ed è dotato di cabina elettrica incorporata all'edificio principale. Sul retro è presente una vasta area a verde.

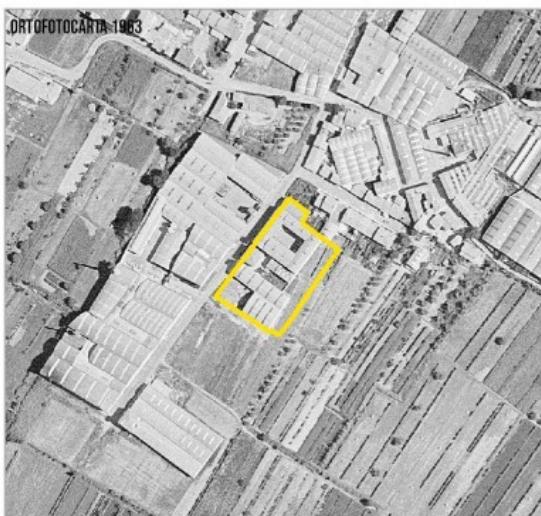
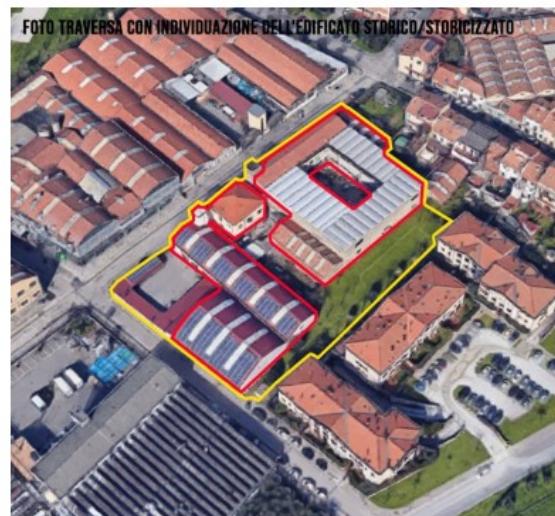
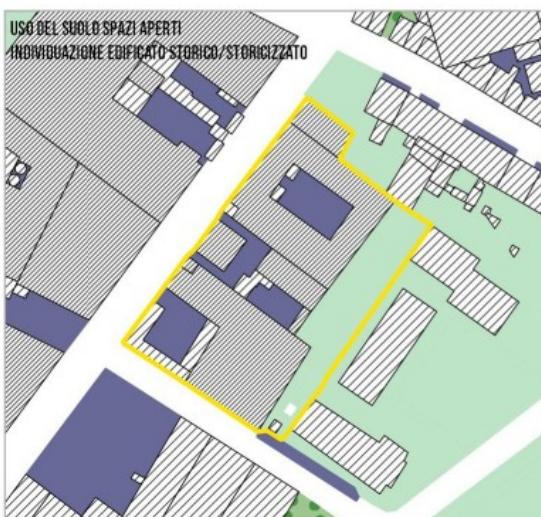
PROFILO DELL'EDIFICATO PROSPICENTE PUBBLICA VIA (VIA SILVIO CECCATELLI)

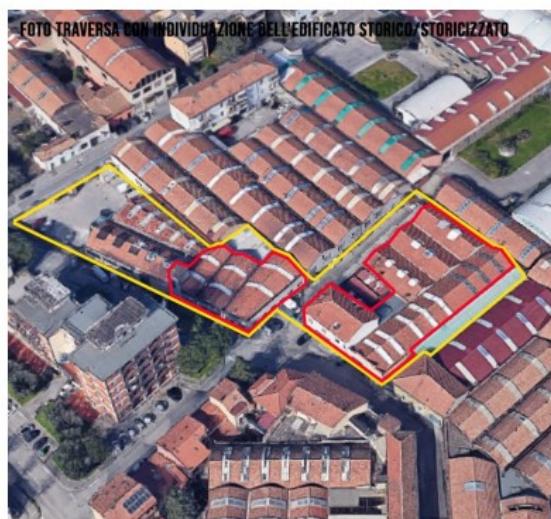
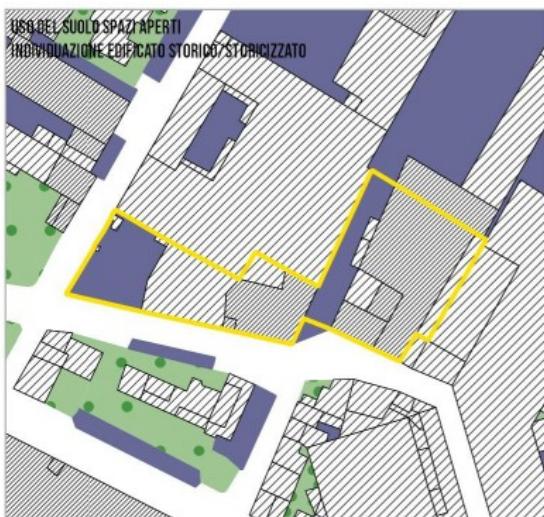
Il lotto preso in esame è dislocato lungo via Domenico Zipoli e una sua traversa. L'area è composta da due lotti. Uno contiene al suo interno diversi edifici che a causa della sua forma irregolare assumono delle morfologie che vi si adattano. I fabbricati presentano tradizionali coperture a botte e aperture ad arco. Su via Zipoli si apre un grande piazzale. L'altro lotto risulta completamente saturo: gli edifici, con coperture a capanna, si dispongono l'uno accanto all'altro perpendicolari alla strada, eccezion fatta per l'edificio sul retro che si pone parallelo. Dall'analisi dei suoli emerge che l'area è per un quarto vuota ma totalmente impermeabile.

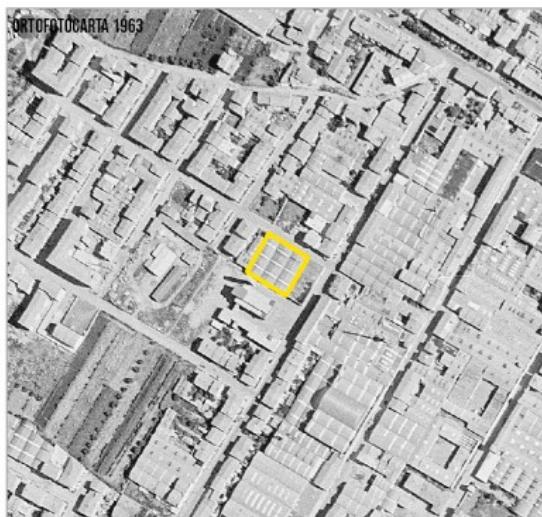
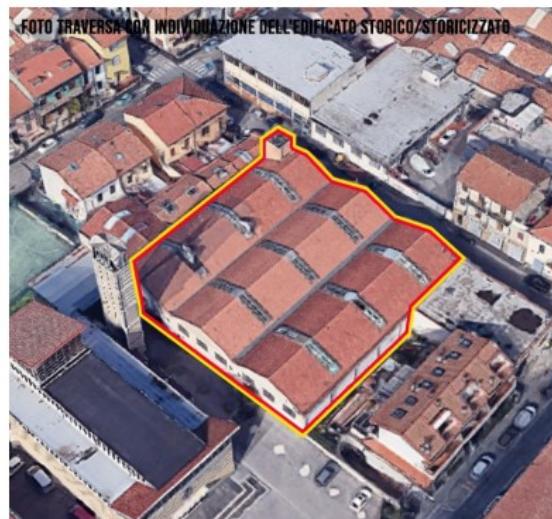
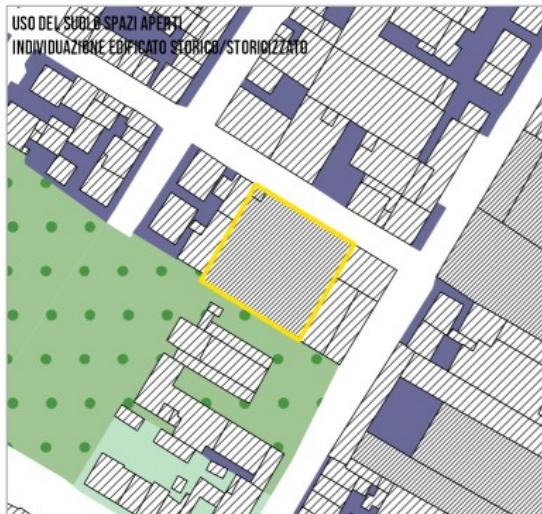
Il tessuto identificato si trova in via Attilio Ciardi, in adiacenza alla Chiesa di Gesù Divin Lavoratore. Il lotto è completamente saturo: contiene tre edifici in serie con tradizionali coperture a botte e una cabina elettrica che risulta inglobata e con le stesse finiture dell'edificio più a nord. La facciata si caratterizza per avere un portale al centro e due finestre laterali al primo livello e tre aperture che seguono l'andamento dell'arco al secondo livello.

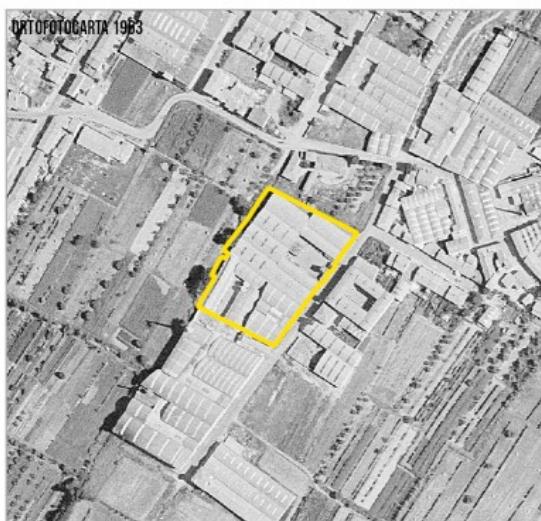
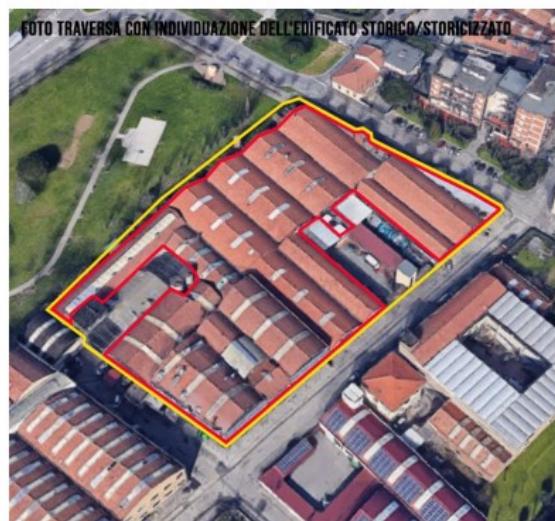
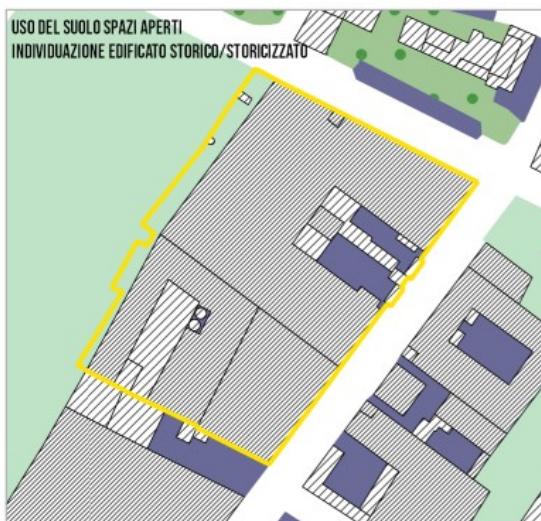
Il lotto in esame si trova racchiuso tra via Riccardo Zandonai, via Silvio Ceccatelli e un parco pubblico. L'area si compone di molti edifici disposti, per la maggioranza, parallelamente a via Zandonai. La quasi totalità dei fabbricati risulta essere presente già al 1963 ed è dotata di coperture a botte e aperture ad arco che seguono l'andamento dei tetti. Gli edifici hanno caratteristiche simili ma altezze variabili: svettano in particolare, rispetto a tutti, il complesso a sud est e la cabina elettrica.

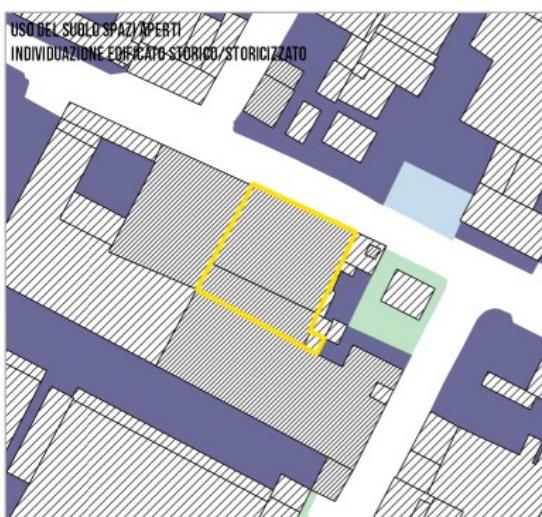
Il lotto in esame si trova in via Galcianese e contiene un unico edificio. La struttura, seppure unica, è composta da diverse sezioni dalle caratteristiche differenti: sulla strada si affacciano una serie di blocchetti con copertura a botte con aperture probabilmente modificate nel tempo a causa del cambio di destinazione (attualmente è sede di un Istituto internazionale di educazione e mediazione Culturale), dalla parte opposta un tetto piano ospita un parcheggio all'aperto, nella parte centrale due ampie coperture a botte lasciano spazio ad una corte centrale al secondo livello. Il lotto risulta essere totalmente pieno e quindi impermeabile.

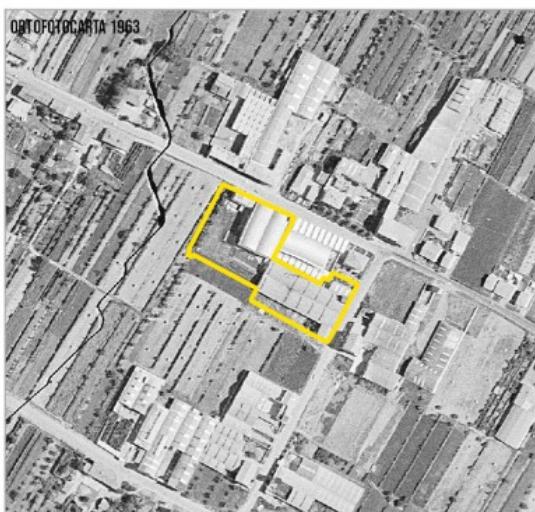
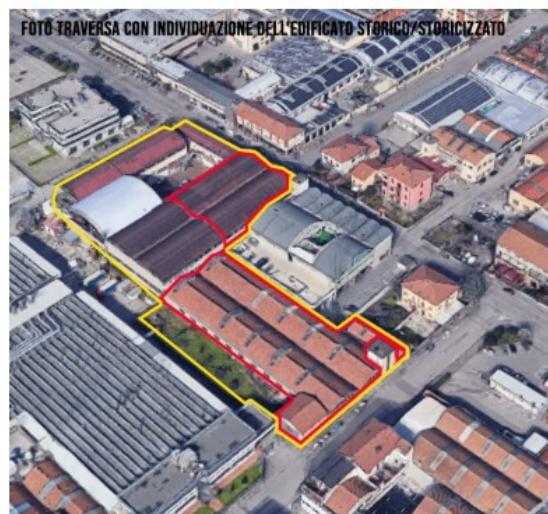
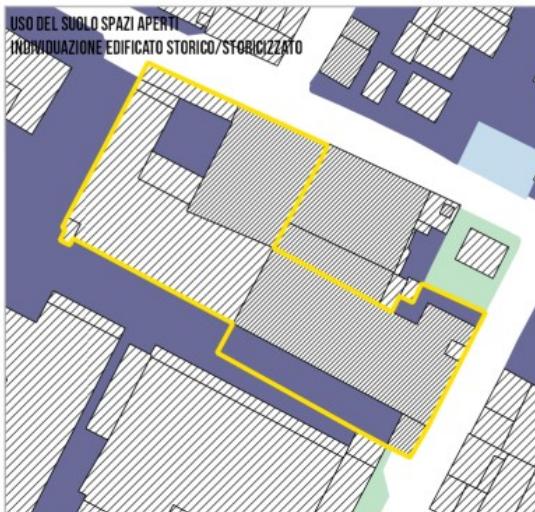
Il tessuto in esame è collocato tra via Galcianese e via Arezzo e comprende due lotti contenenti diversi edifici. Il lotto prospiciente via Arezzo consta di due lunghe stecche centrali e una di dimensioni ridotte collocata a nord. I fabbricati presentano le tradizionali coperture a botte con aperture ad arco e una cabina elettrica parte integrante del complesso. Più a sud un ulteriore edificio completa la facciata, lasciandosi nel retro un'ampia fascia verde. Il lotto su via Galcianese è composto da diversi capannoni con coperture a botte e grandi finestre. I fabbricati sono disposti in modo da creare una corte centrale.

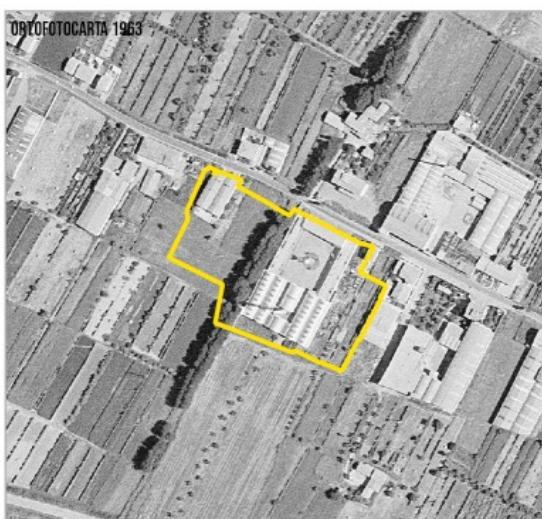
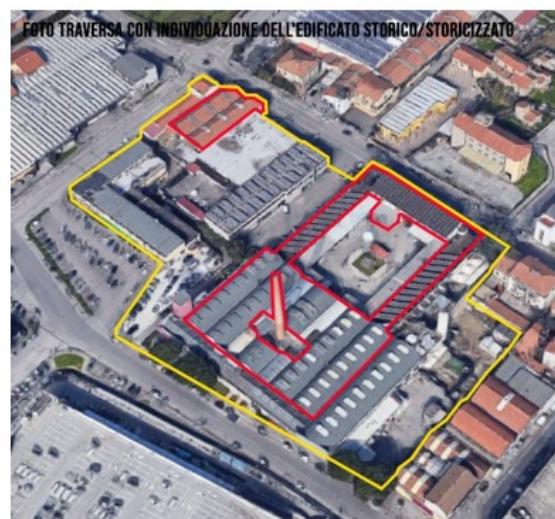
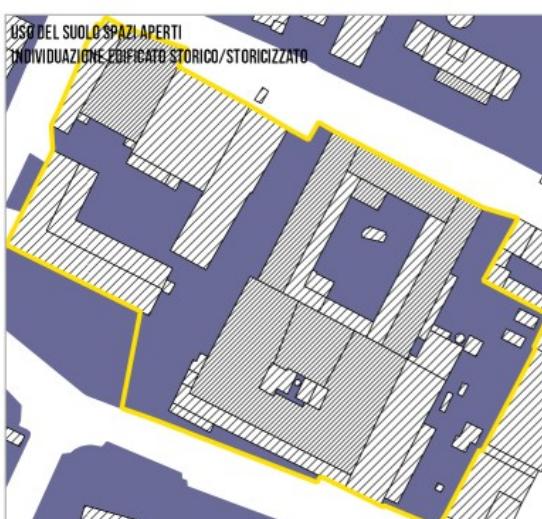
Il tessuto preso in esame è racchiuso tra via Galcianese, via Avignone e via Roubaix. L'area comprende due lotti, con funzioni miste, separati da una strada parallela a via Avignone. Il lotto a est consta di due edifici, entrambe presenti al 1963: uno con una configurazione a C con corte centrale e coperture piane o a falda ricoperte di pannelli fotovoltaici, l'altro composto da capannoni in serie con coperture a botte e ciminiera centrale. Il lotto ad ovest è invece composto di numerosi edifici dalle morfologie e caratteristiche variegate. Gli unici due edifici presenti al '63 presentano elementi distintivi storici (per esempio le coperture a botte), i restanti, successivi, hanno caratteri più moderni.

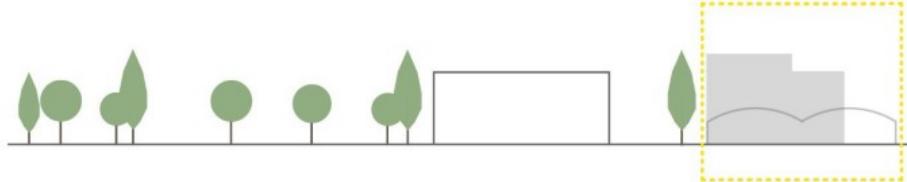
PROFILO DELL'EDIFICATO PROSPICENTE PUBBLICA VIA (VIA NICCOLO' TOMMASEO)

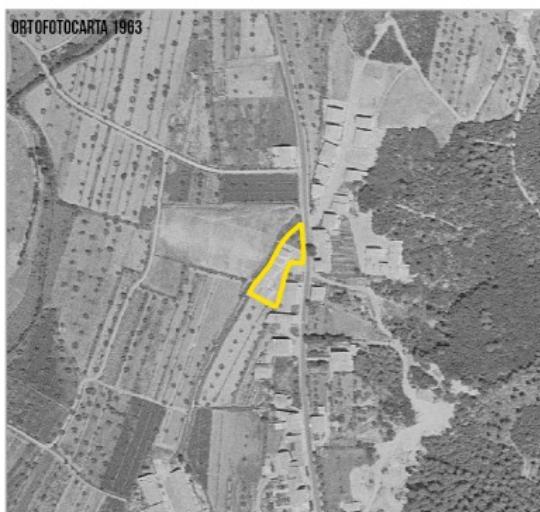
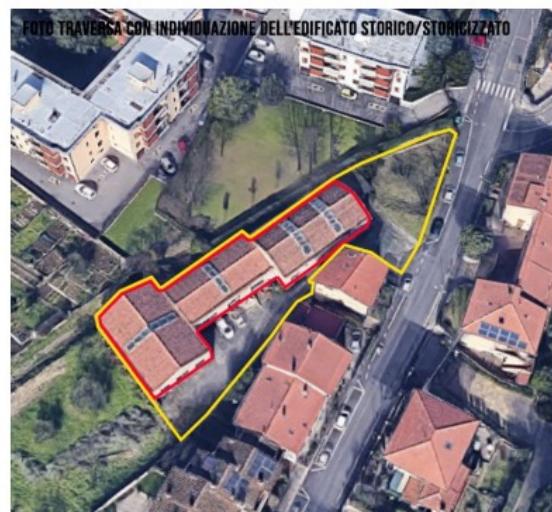
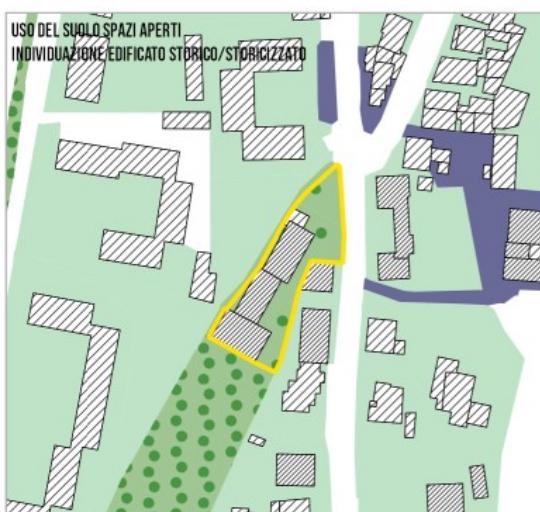
Il tessuto in esame si trova in via Cantagallo, strada che porta in località Figline. Gli edifici in questione si trovano circoscritti in un lotto dalla forma irregolare che costeggia il Fosso della Vella. Dalla viabilità principale i fabbricati sono difficilmente visibili perché si pongono su un fronte secondario. I due edifici a nord presentano tradizionali coperture a botte e si dispongono paralleli alla strada. Perpendicolari ad essi si staglia l'edificio più a sud, di dimensioni simili, ma con copertura a capanna. Parte del lotto è occupato da verde a carattere residuale che permette di fissare al 30 % la quantità di suolo permeabile.

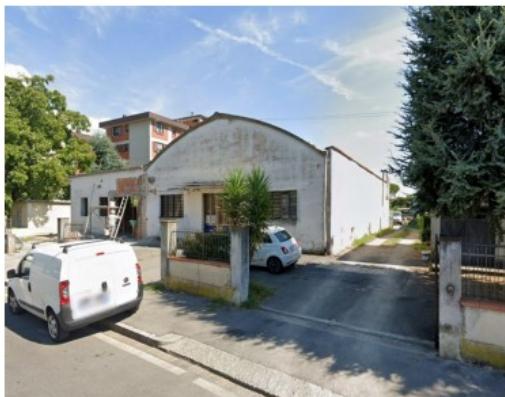
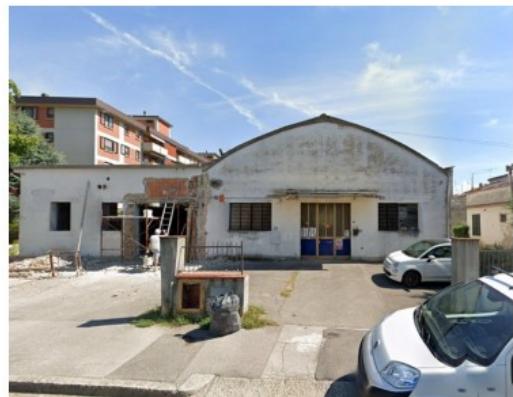
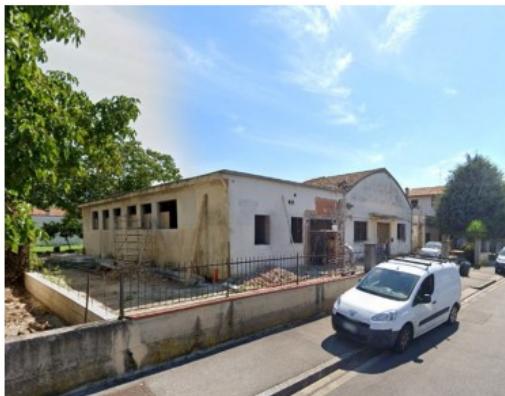
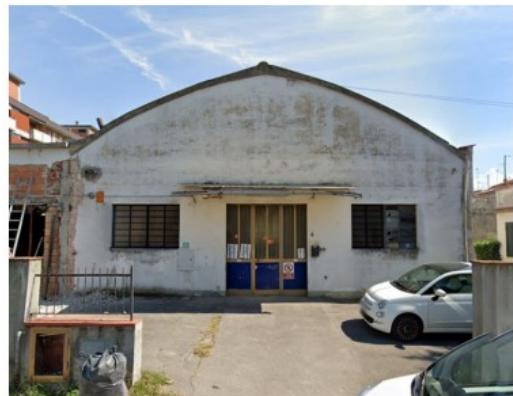
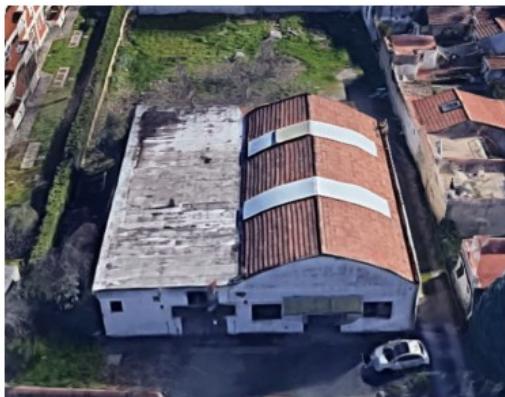
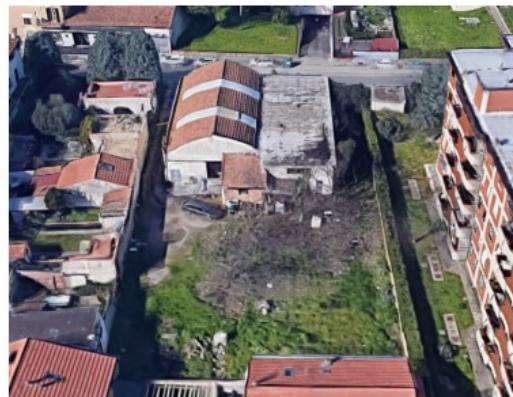
Il tessuto in esame si trova tra via di Reggiana e via delle Gardenie, all'interno di un ampio lotto triangolare che, oltre al piccolo fabbricato industriale oggetto della scheda, contiene un edificio residenziale, la Chiesa Parrocchiale di S. Antonio da Padova e la sala polivalente Don Giampiero Fabbretti. L'edificio, stretto e lungo, presenta una copertura a capanna, mascherata da una controfacciata con profilo ad arco. Svetta sulla sinistra una cabina elettrica inglobata nel resto del complesso. Il fronte è intonacato con un rosso acceso che è andato a sostituire una più tradizionale rifinitura bianca.

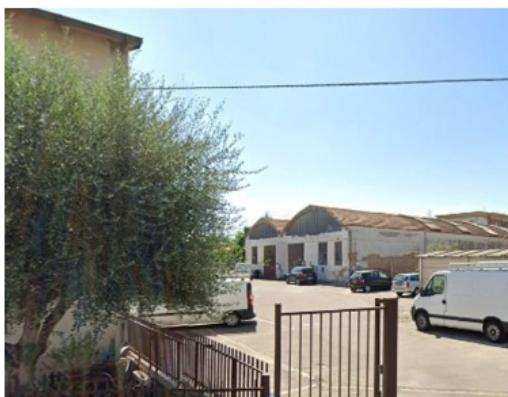
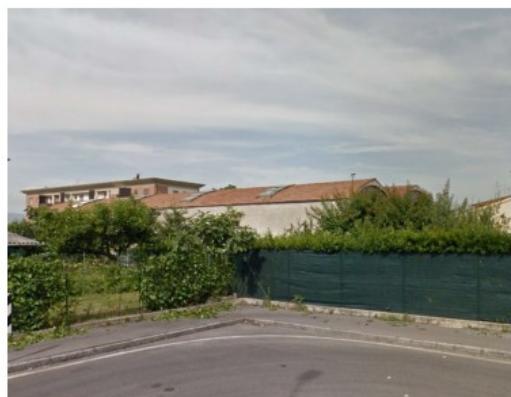
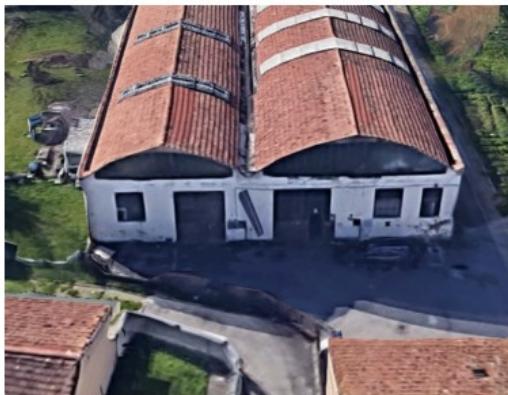
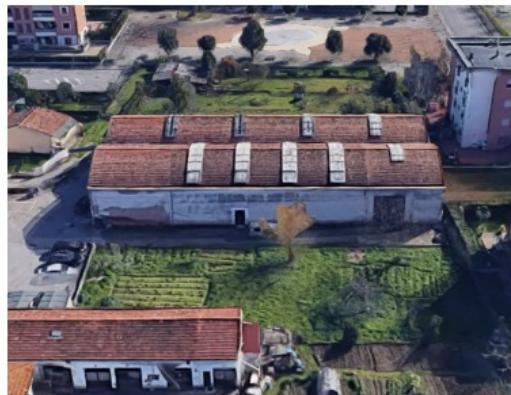
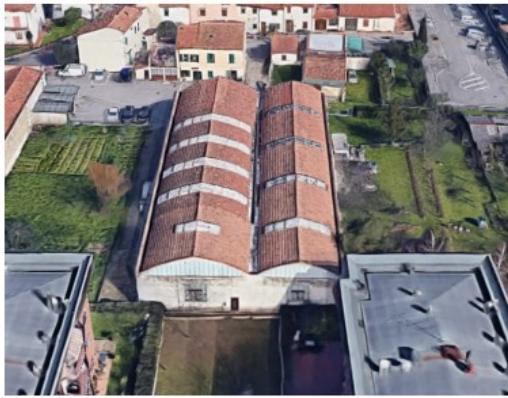
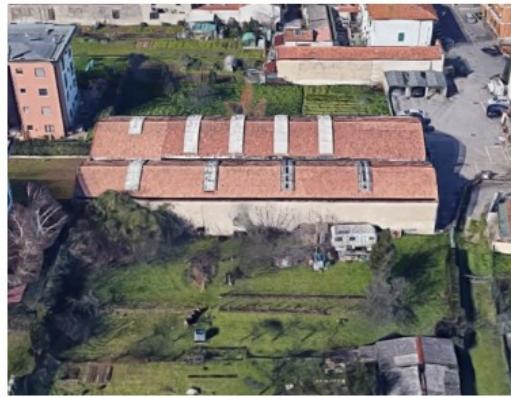
Il tessuto in esame si trova in via Sotto l'Organo, in località Vergaio, a nord di Viale Leonardo Da Vinci. L'area è circondata da immobili residenziali e poco visibile dalla strada. All'interno sono collocati numerosi edifici che si concentrano nella parte ovest del lotto. Il complesso è costituito da una stecca principale posta perpendicolarmente alla viabilità, e tre fabbricati minori che vi si appoggiano. Gli edifici hanno copertura con volta a botte e aperture ad arco. La parte est del lotto invece ospita un grande piazzale per il deposito di materiali.

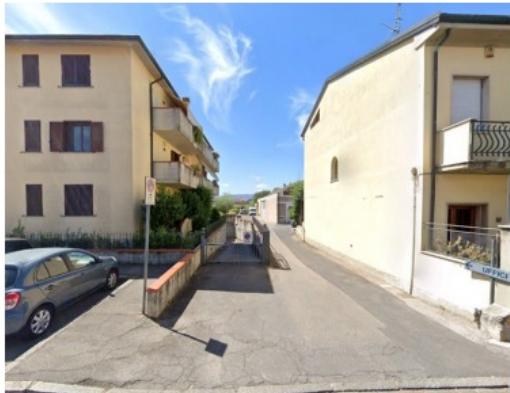
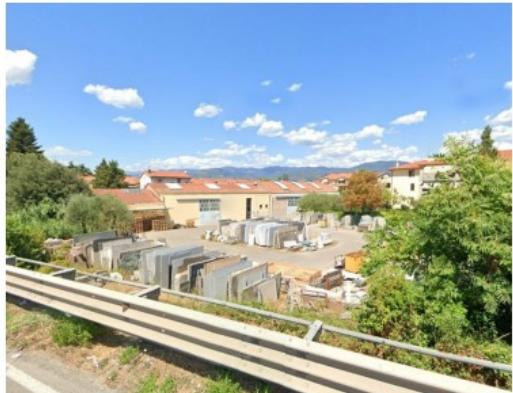
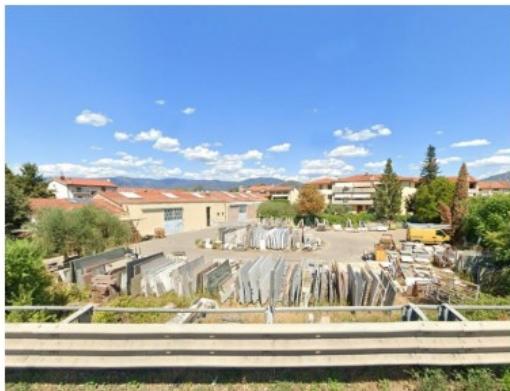
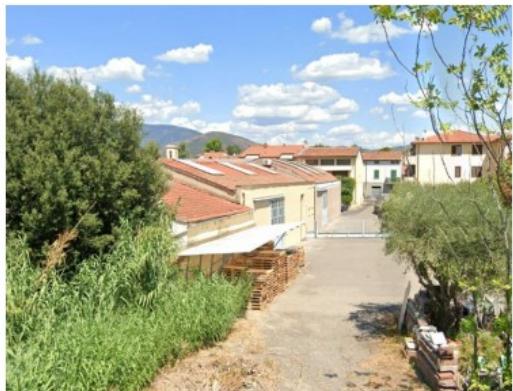
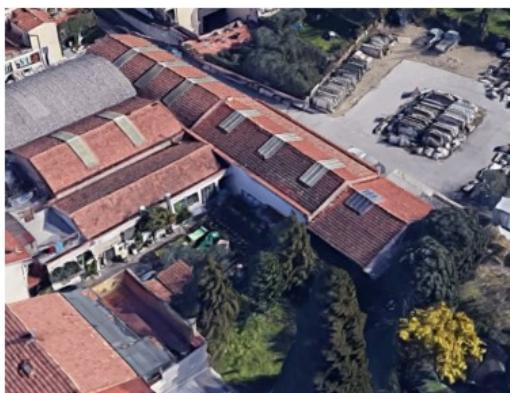
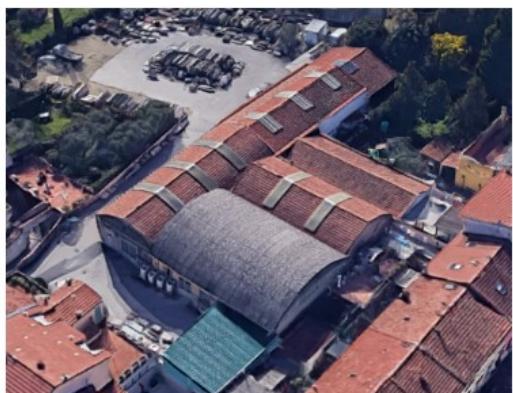
Il tessuto in esame è racchiuso tra via Elio Danesi, via Dino Pizzicori, via Anzio e via Montalese, in località Maliseti. Il lotto è circondato da immobili residenziali e contiene un solo fabbricato, in parte risalente al 1963. L'edificio è una stecca stretta e lunga con copertura con volta a botte. Occupa la zona ad est del lotto, la cui restante parte ospita spazi verdi e una zona impermeabile di parcheggio.

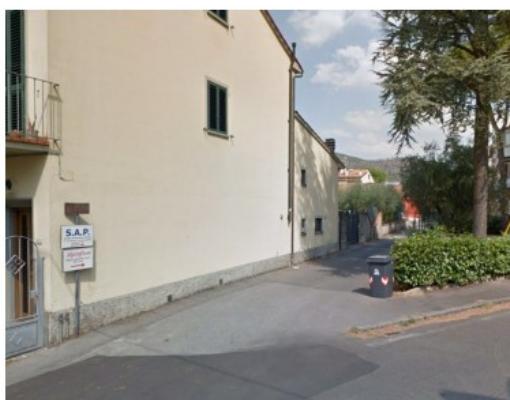
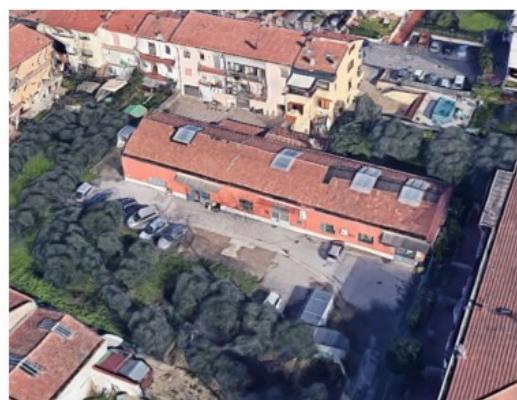
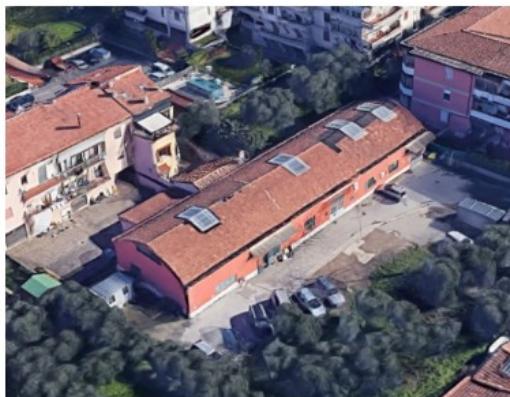
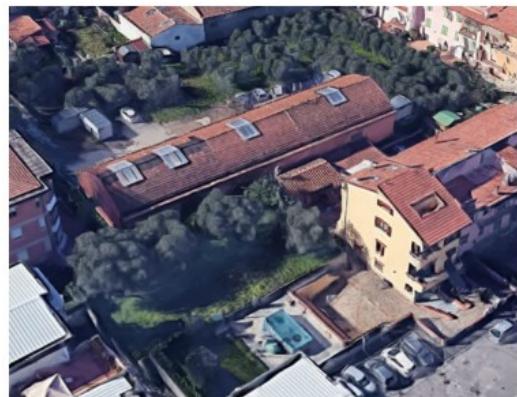
Il tessuto in esame di trova in via Dino Campana, in località Santa Lucia. Il fabbricato, oggetto della scheda, ha una configurazione stretta e lunga e occupa i due terzi del lotto. La restante parte, sulla viabilità principale, ospita un piazzale d'ingresso con alcuni parcheggi. L'edificio presenta una tradizionale copertura con volta a botte, un unico portale d'accesso, sovrastato da un'apertura trapezoidale, che curva nella parte superiore per seguire l'andamento del tetto. Il lato lungo a sud ha finestre in serie di grandi dimensioni, il lato opposto è cieco.
