Piano Strutturale 2024

Elaborato conoscitivo per la definizione della struttura insediativa
Tessuto storico produttivo fondativo

ELABORATO QC_AI_15_C

Tessuto storico produttivo fondativo

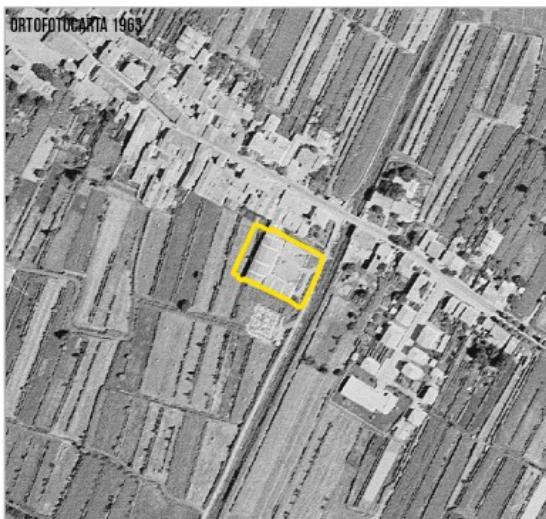
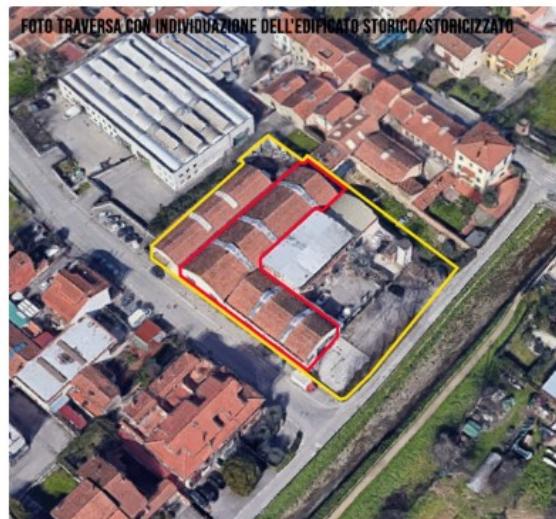
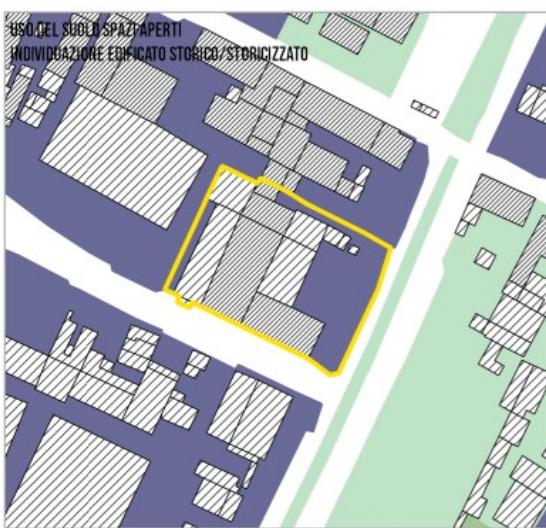
Il tessuto in esame è racchiuso tra via Argine del Fosso e via Assuero Vanni, in località Casale. All'interno del lotto sono stati individuati due edifici storici, presenti al 1963, l'uno perpendicolare all'altro, posizionati a formare una L. Entrambe con copertura a botte, sono stati inglobati dai fabbricati temporalmente successivi che sono andati a completare il lotto. Eccezion fatta per l'edificio prospiciente via A. Vanni che ha caratteristiche tipologiche simili a quelli storici, i restanti presentano nette differenze e hanno caratteri più moderni, con aperture più irregolari e copertura a capanna o a botte ma metallica. Su via Argine del Fosso si apre un grande spazio aperto adibito a parcheggio, schermato dalla strada da un filare di alberi. Nel tessuto è collocata anche una cabina elettrica.

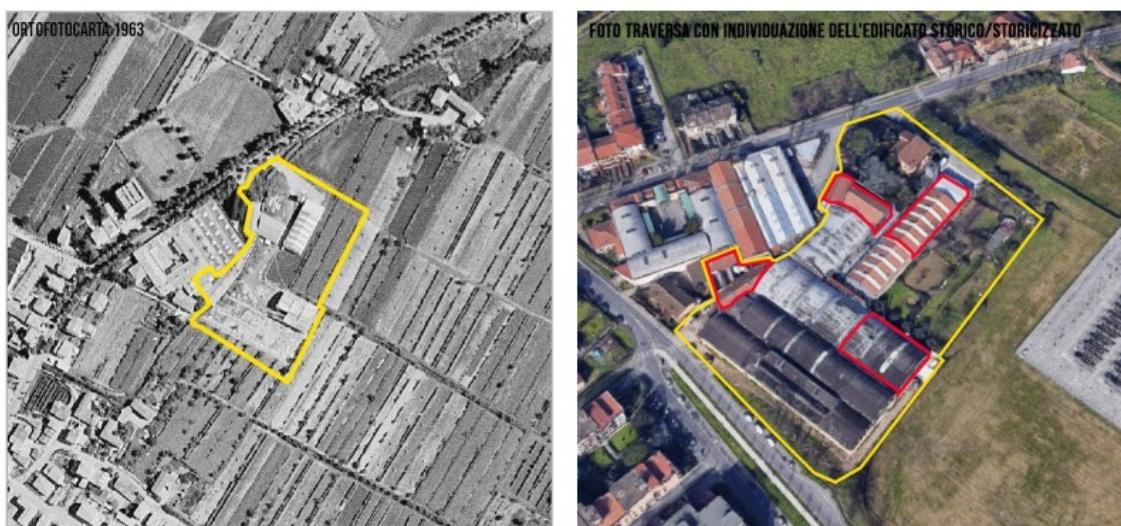
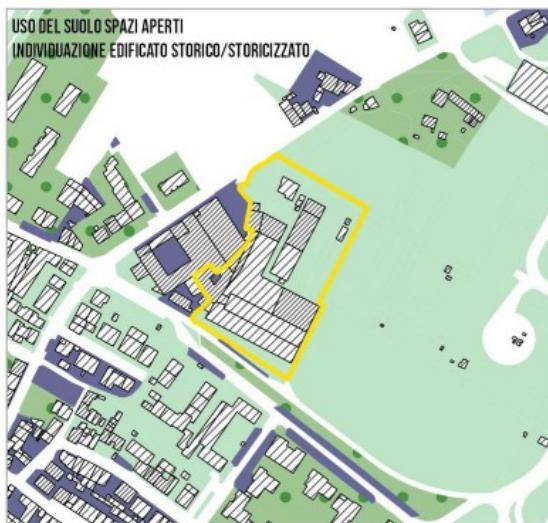
Il tessuto in esame è racchiuso tra via Ugo Foscolo e via Lorenzo Ciulli, in località Galciana, poco distante dal Nuovo Ospedale di Prato Santo Stefano. Il lotto si compone di numerosi edifici. Tre capannoni paralleli a via U. Foscolo, affiancati l'uno all'altro, stretti e lunghi, con copertura a botte e grandi finestre rettangolari o ad arco. Una stecca, in parte storica, con copertura a capanna, è posta sul retro di altri fabbricati, anche essi già presenti al 1963, introdotti da un piazzale di forma triangolare. All'interno del lotto è presente anche una residenza, con uno spazio pertinenziale privato. Circa la metà dell'area risulta vuota con suolo totalmente permeabile.

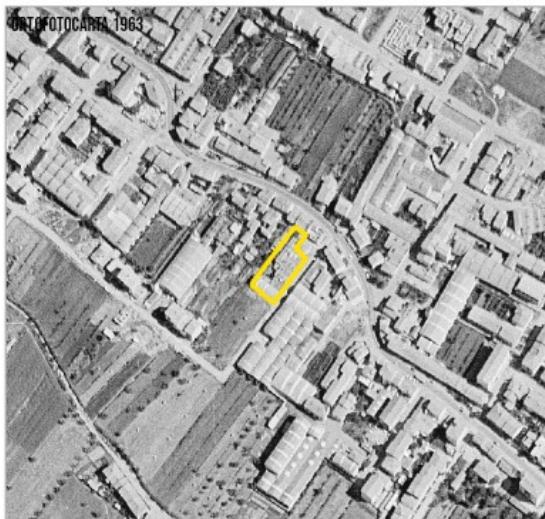
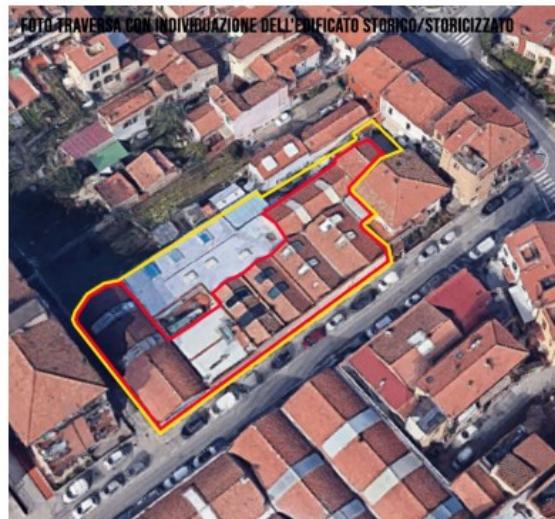
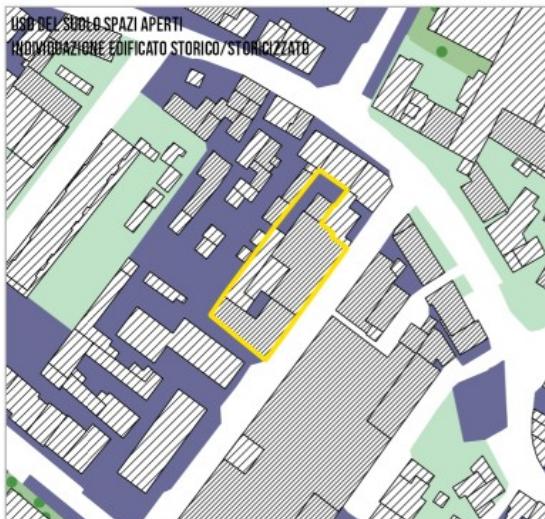
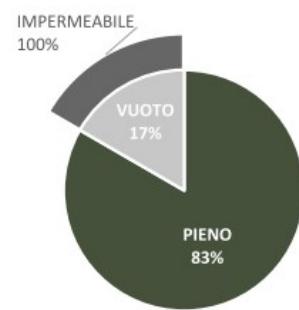
Il tessuto preso esame nella seguente scheda si trova in via Cilento. L'area è quasi del tutto satura: è composta da numerosi fabbricati di piccole dimensioni. Alcuni capannoni si susseguono ponendosi perpendicolari alla strada, altri, posizionati sul retro, vanno a completare il lotto. Il primo edificio a sud è stratto e lungo e occupa l'intero lato corto del lotto, ha una tradizionale copertura a botte e una facciata simmetrica con un'ampia apertura ad arco e un grande portale. I fabbricati successivi sono dotati di tetti a capanna, mascherati sul fronte da una controfacciata dalla forma regolare. Le strutture poste sul retro sono di più recente realizzazione, come evidenziato dalla copertura piana e dall'uso di materiali differenti.

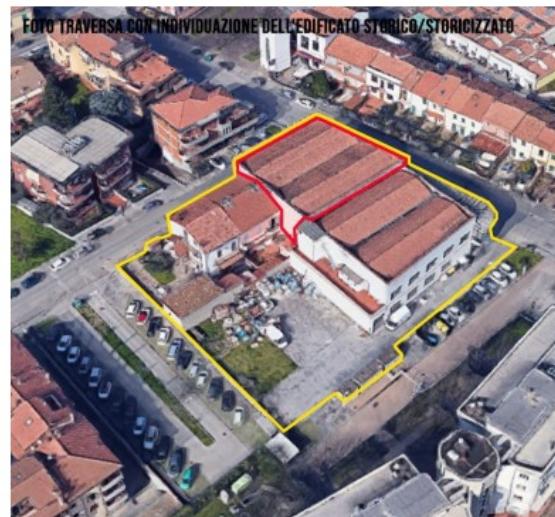
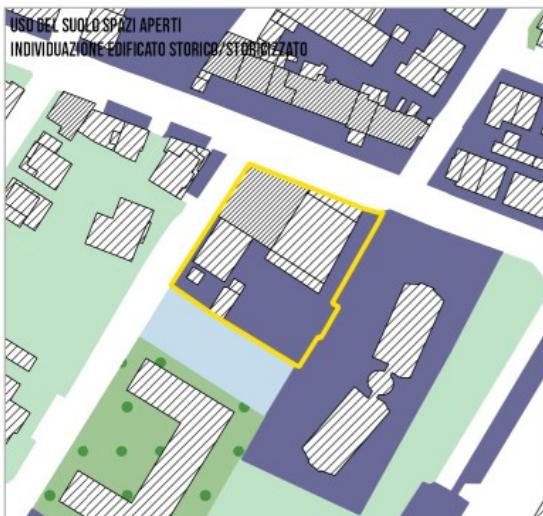
Il tessuto in esame si trova tra via Pistoiese e via Doberdò, ad ovest del comune di Prato. All'interno del lotto sono presenti diversi edifici. L'edificio collocato all'angolo tra le due strade, già presente al 1963, ha una facciata la cui struttura emerge in facciata, tramite delle lesene, e grandi vetrate e un fronte le cui aperture sono state tamponate. Il fabbricato adiacente ha dimensioni simili ma caratteristiche differenti. Infatti, sul fronte presenta un aggetto completamente vetrato e sull'altra facciata finestre in serie. All'interno dell'area sono presenti anche due edifici residenziali e un grande piazzale che ospita un deposito.

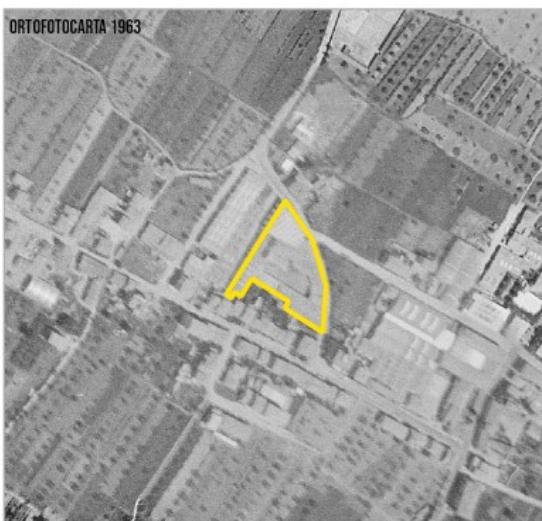
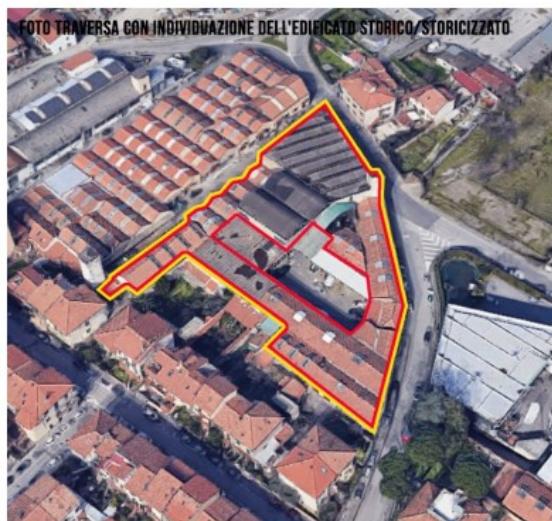
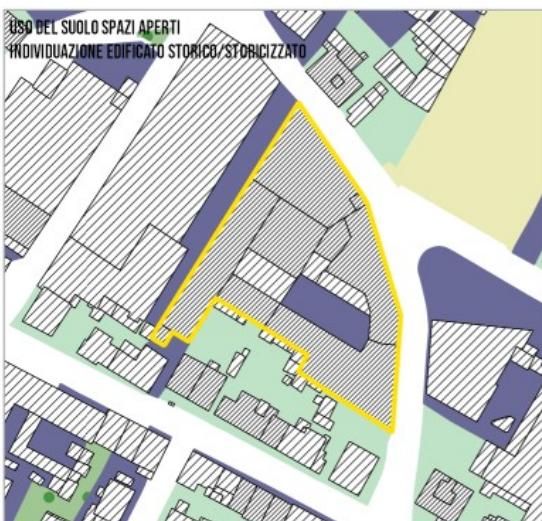
Il tessuto in esame si trova in via di Cantagallo, ad ovest del fiume Bisenzio. Il lotto, a causa dell'andamento della strada, assume una forma triangolare e gli edifici stessi si adattano al profilo della viabilità. L'area è composta da numerosi edifici dalle caratteristiche variegate. Alcuni hanno una copertura con volta botte, altri hanno il tetto a capanna o piano. Tra tutti, con i suoi due piani fuori terra, svetta l'edificio all'angolo nord, che ingloba anche una cabina elettrica. La disposizione dei fabbricati lascia spazio per una corte centrale, in parte coperta, utilizzata come parcheggio e spazio di lavoro.

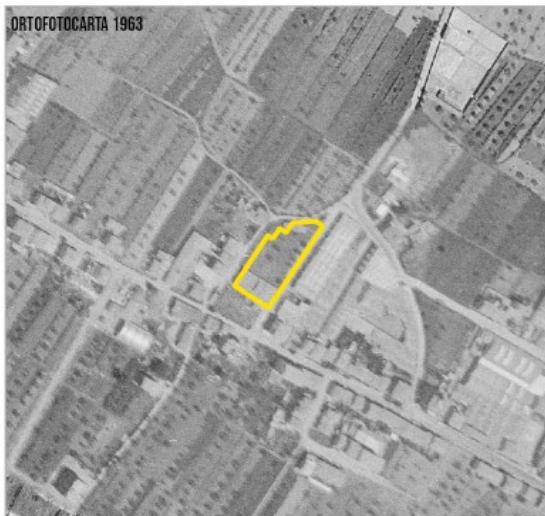
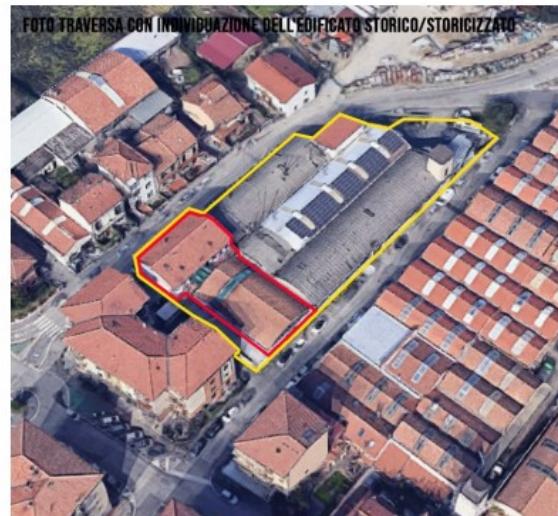
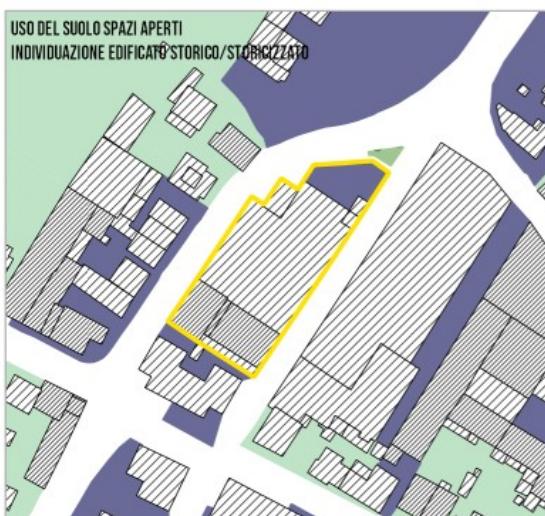
Il tessuto in esame è racchiuso tra via del Cilianuzzo e via Don Giovanni Minzoni, ad est della valle del fiume Bisenzio. Nella parte sud sono collocati due edifici già presenti al 1963. Il fabbricato prospiciente via del Cilianuzzo si sviluppa su due piani: al piano terra è localizzata un'officina per la lavorazione del ferro, il piano superiore è adibito a residenza. L'edificio su via Minzoni ha una copertura con volta a botte, un unico portale e un'ampia finestra ad arco. A queste due strutture si appoggiano tre capannoni stretti e lunghi, con copertura con volta botte realizzata in lamiera. Questi edifici hanno destinazione industriale/artigianale e commerciale e inglobano anche una piccola residenza su via del Cilianuzzo.

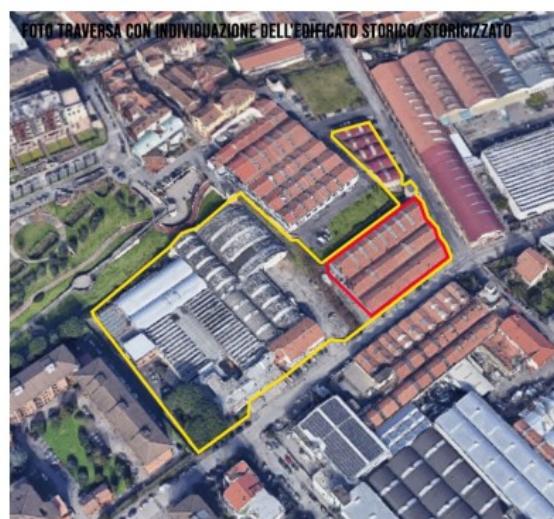
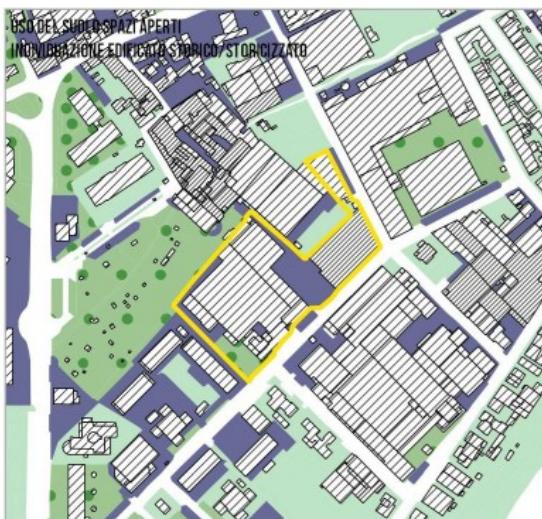
Il lotto in esame si trova tra via Dino Campana e via Giovanni Marradi, ad ovest del fiume Bisenzio. All'angolo tra le due strade sono collocati degli edifici risalenti al 1963: la struttura consta di tre stecche disposte lungo via G. Marradi coperte con volte a botte e con gradi aperture ad arco. I fabbricati hanno probabilmente subito modifiche nel tempo, evidenziate dell'introduzione sulle facciate di fasce in vetrocemento. Nella porzione nord ovest del lotto sono localizzati piccoli edifici con volte a botte in serie, che assumono, in pianta, una forma trapezoidale. Nella zona a sud ovest una porzione di lotto rettangolare ospita numerosi edifici, tutti successivi al '63, come sottolineato, per esempio, dalle volte a botte in lamiera e dalle coperture a shed.

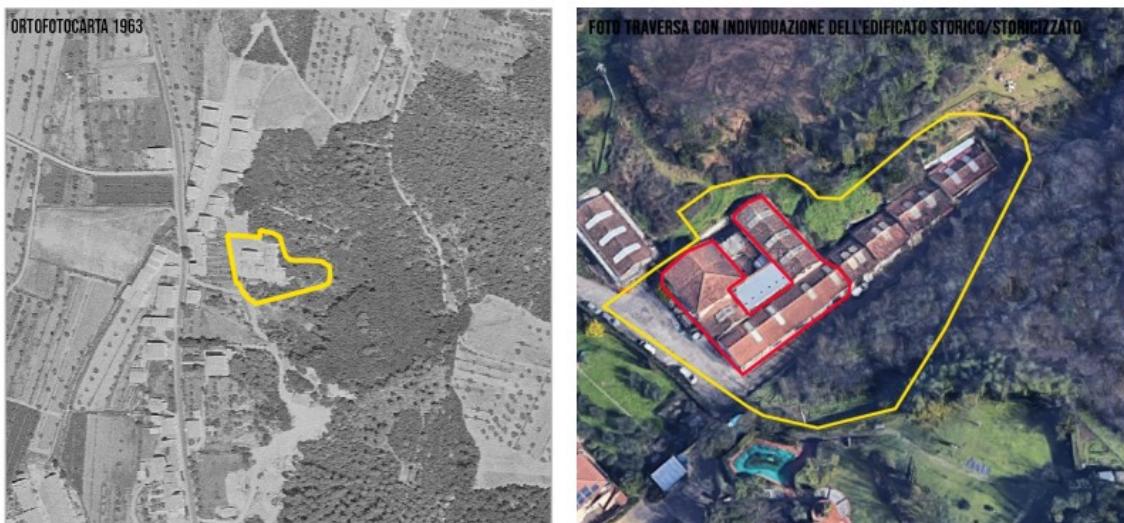
Il tessuto in esame si trova in una traversa di via Luigi Pacini, poco prima di raggiungere la località di Figline. Il lotto si raggiunge percorrendo una strada in salita, che supera il dislivello rispetto alla viabilità principale. Sul piazzale di ingresso di affacciano due edifici già presenti al 1963: un immobile residenziale e uno industriale, facilmente riconoscibile per la copertura a botte. A questo poi si affiancano una serie di fabbricati che insieme vanno a formare una lunga stecca con direzione est ovest che va a insinuarsi nella collina. Un ulteriore stecca, in questo caso storica, si staglia perpendicolare all'altra e ospita un'azienda tessile.

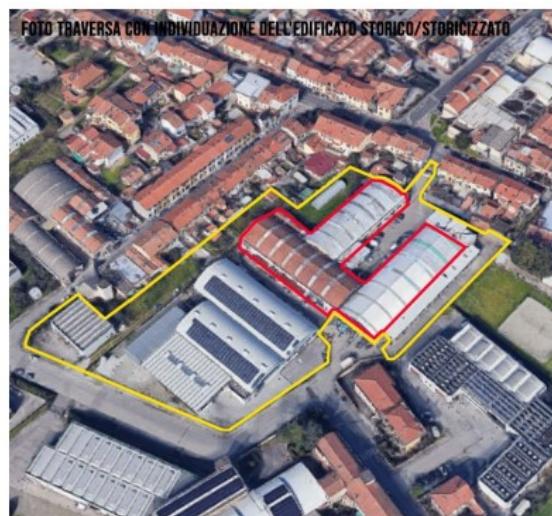
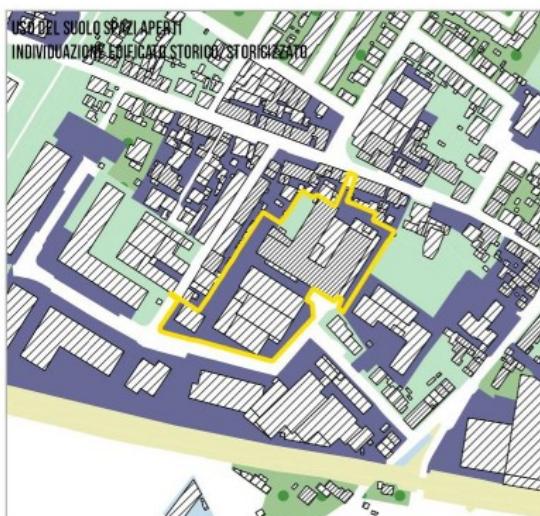
Il lotto in esame si trova in via Nervesia della Battaglia, a nord dei binari della ferrovia, poco distante dal nuovo ospedale di Prato. Il tessuto si compone di due gruppi di edifici. A nord sono collocati i fabbricati storici. Essi sono disposti a formare una C che lascia spazio ad un piazzale che permette di accedere al complesso anche da via Pistoiese. A sud trovano posto edifici più recenti: sono localizzati due grandi capannoni con volta a botte in lamiera coperta in parte di pannelli fotovoltaici affiancati da un ulteriore edificio con copertura piana. Un piccolo fabbricato, isolato rispetto agli altri, ospita un'azienda specializzata nella trasformazione di carta e cartone. All'interno del lotto, oltre a numerosi piazzali, sono presenti anche alcune fasce di verde residuale.

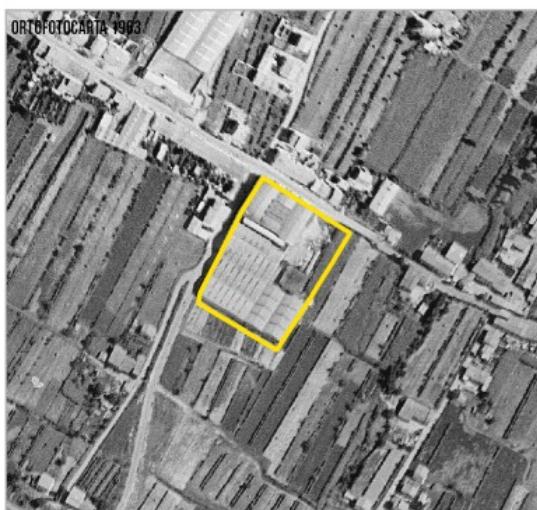
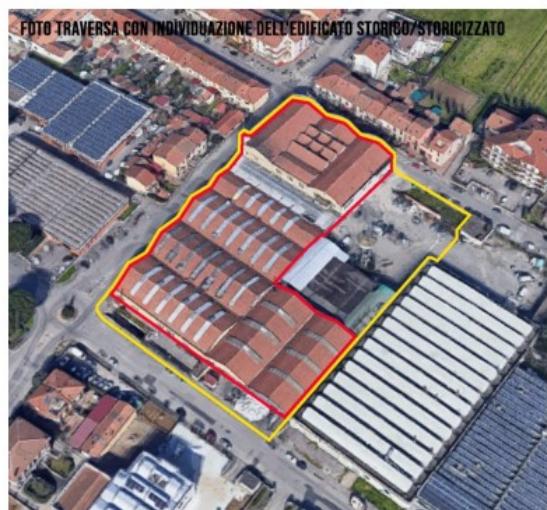
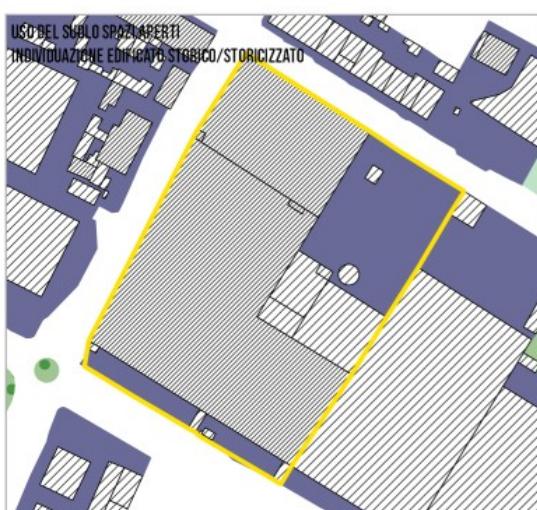
Il tessuto in esame è racchiuso tra via Cava, via dei Fossi e via Guido Ruggiero, in località San Giusto, a nord dell'autostrada. Il lotto ha mantenuto la configurazione che aveva nel 1963, quando non era ancora circondato da altri edifici industriali. Svetta, tra tutti, l'edificio prospiciente via Cava che spicca per le sue grandi aperture ad arco, che si sviluppano su due livelli, e una finestratura a nastro che corre lungo la facciata. Su via dei Fossi si affacciano dei fabbricati in serie che hanno coperture con volte a botte e ampie finestre aperte anche in fasi successive. Infine, su via G. Ruggiero, prospettano due stecche. Probabilmente simmetriche in origine, ad oggi le facciate hanno aperture differenti. Circa un quarto del lotto è vuoto ed ospita un piazzale all'interno del quale emerge un'antenna.

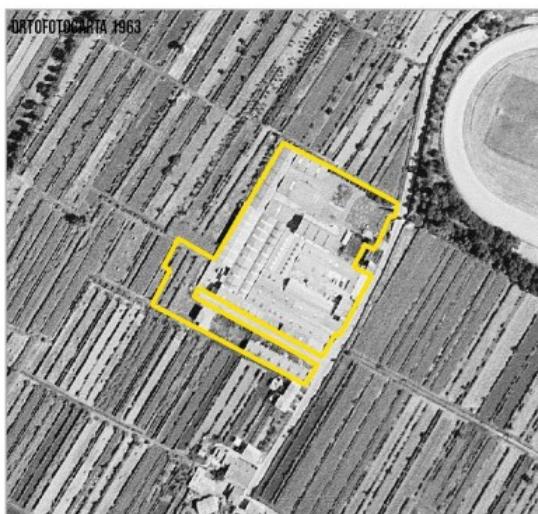
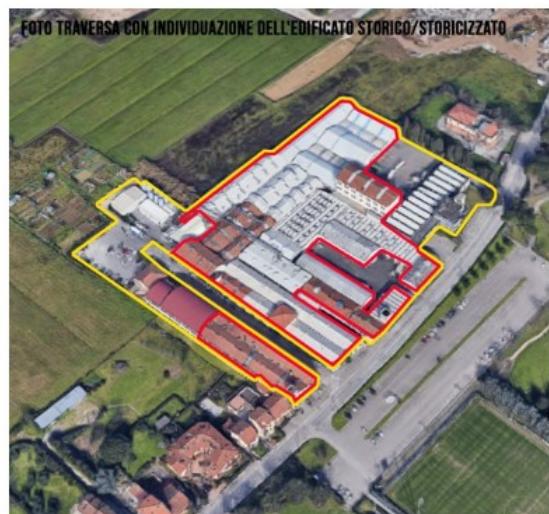
Il tessuto in esame è collocato in via del Purgatorio, in adiacenza al parcheggio della grande area verde denominata Parco della Liberazione e Pace. La maggioranza degli edifici all'interno del lotto risultano già presenti al 1963 e mostrano per questo caratteri storici segnalati, per esempio, dalle cabine elettriche e dalle coperture a botte. L'area è di grandi dimensioni ed è piena circa per un terzo. Le zone "vuote" ospitano piazzali di lavoro e, per una minima parte, del verde residuale, che porta ad avere solo il 4% di suolo permeabile. Il complesso, seppur in maniera modesta, ha subito delle modifiche nel tempo. In particolare, è stato demolito il portale che collegava i due edifici centrali.

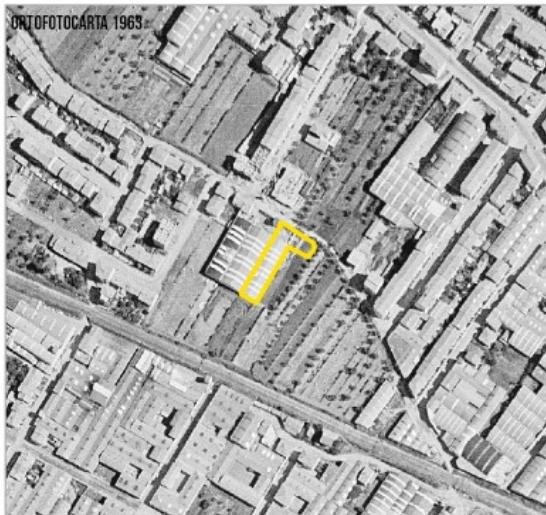
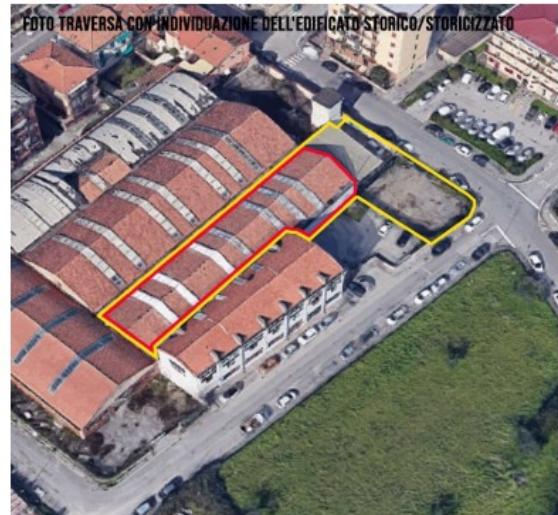
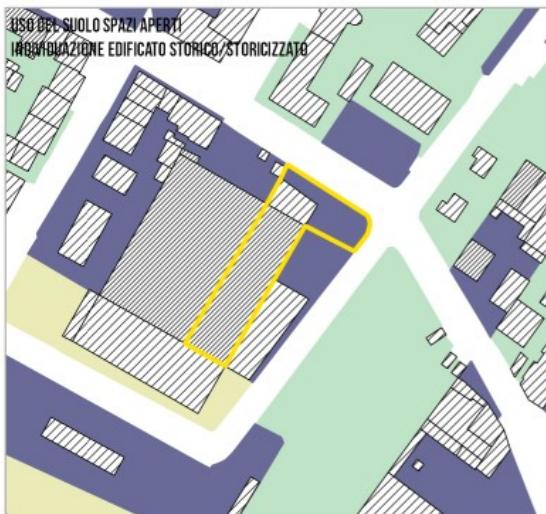
Il tessuto in esame si trova in via Erbosa, a nord della ferrovia. Il lotto contiene un unico fabbricato, costretto tra due edifici, con un piazzale d'ingresso coperto da una tettoia e completamente recintato. Alla sua sinistra è collocato un altro spazio aperto, anch'esso chiuso da un recinto, utilizzato come rimessa per mezzi di trasporto. L'edificio ha una tradizionale copertura con volta botte e una grande finestra in facciata, poco sotto il tetto, che è stata realizzata recentemente.

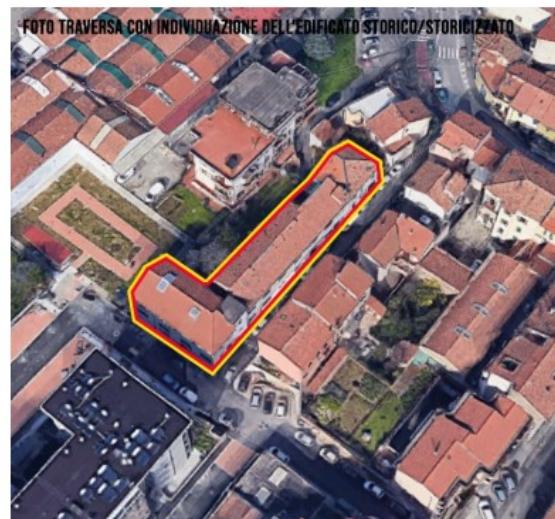
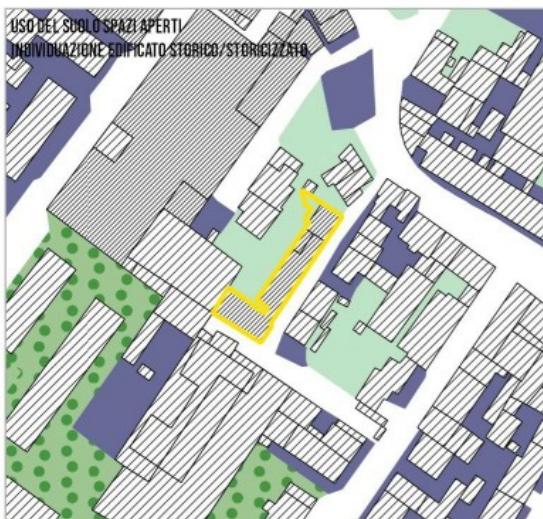
Il tessuto in esame si trova in via Brenta, a nord ovest del centro storico di Prato. Gli edifici sono tutti esistenti alla soglia del 1963 e si dispongono in linea lungo la strada. I fronti prospicenti la via sono caratterizzati dalla successione regolare di aperture al secondo livello e numerosi portali al primo livello. I retiri, al contrario, sono tutti ciechi e prospettano su una fascia verde. Il lotto risulta pieno al 94% e le parti “vuote” sono completamente impermeabili.

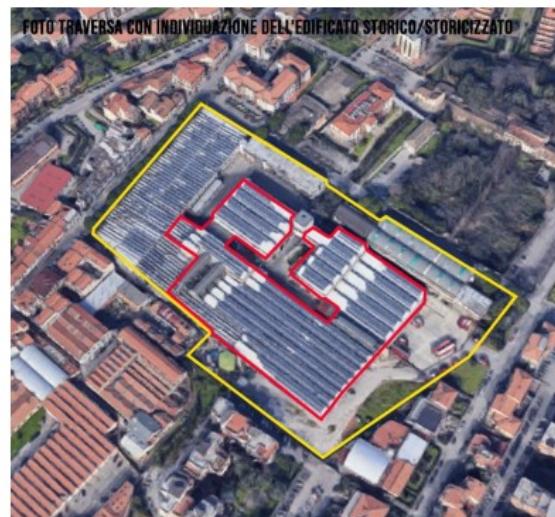
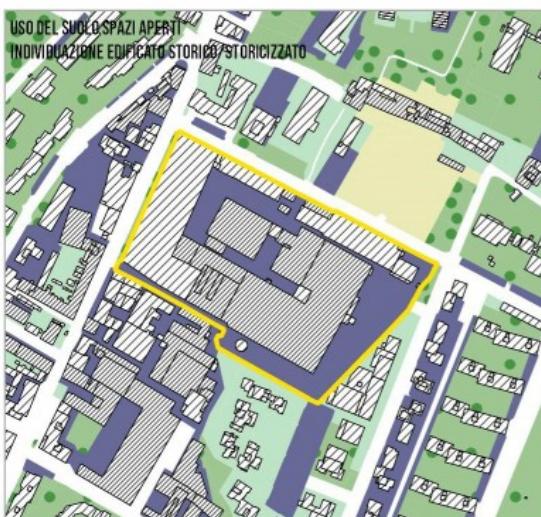
Il tessuto in esame è racchiuso tra via Ada Negri, via Bisenzio a S. Martino e via Bologna, ad ovest delle sponde del Bisenzio. Il lotto contiene numerosi fabbricati che ospitano diverse funzioni, tra cui un lanificio e in parte utilizzato per logistica. Le coperture, tutte a shed, fatta eccezione per gli edifici prospicenti via Bisenzio a S. Martino, sono ricoperte di pannelli fotovoltaici. In riferimento a questi ultimi, sono fabbricati tipologicamente diversi rispetto a quelli posizionati sul retro e di lato: uno è composto da due stecche con copertura con volta a botte e finestre a nastro e uno ha un tetto piano e ampie vetrate. Il lotto risulta essere pieno al 67%. La parte non edificata ospita piazzali di manovra e del verde residuale che rende il suolo permeabile all'11%.

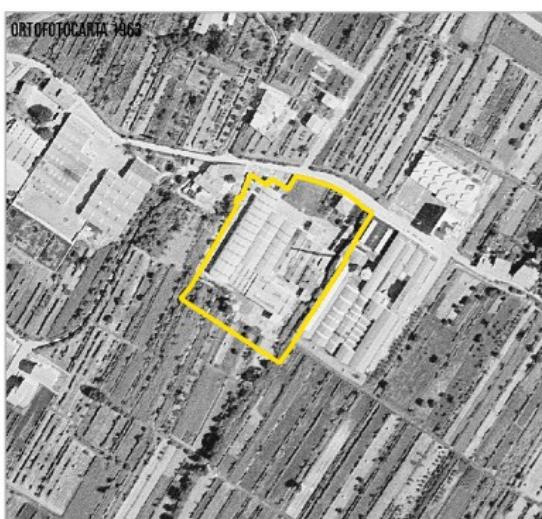
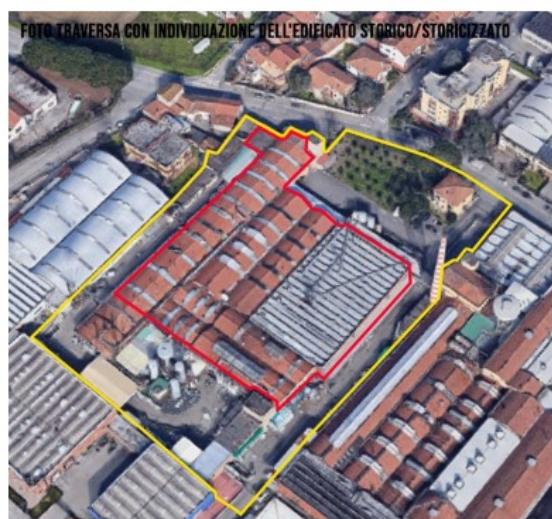
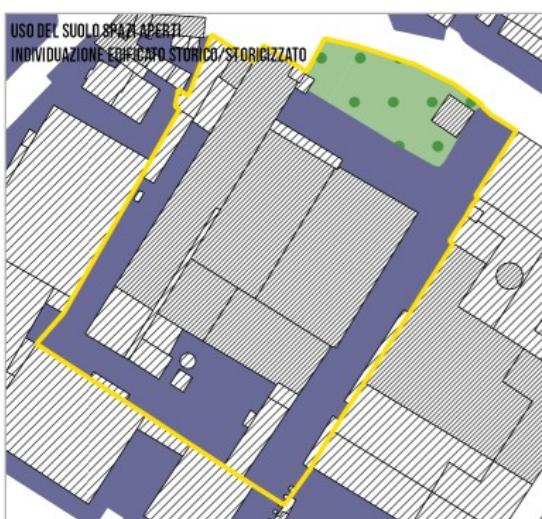
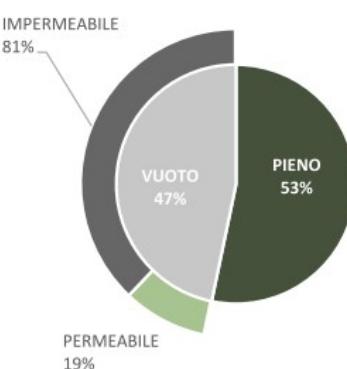
Il tessuto in esame si trova in via di Gello, a sud della Declassata e non lontano dalla lottizzazione di Ludovico Quaroni. Il filo dei fabbricati, fatta eccezione per una piccola abitazione prospiciente la via, è arretrato rispetto alla strada, su cui si affaccia invece un'area verde recintata. Il complesso, esistente già al 1963, si compone di diversi edifici: alla lunga stecca, posizionata a ovest, si affiancano altre due stecche di dimensioni minori e un edificio rettangolare con copertura a shed. Completano il lotto alcune stecche più piccole disposte nel senso opposto. Sul retro si sviluppa un ampio piazzale in cui si collocano alcuni silos.

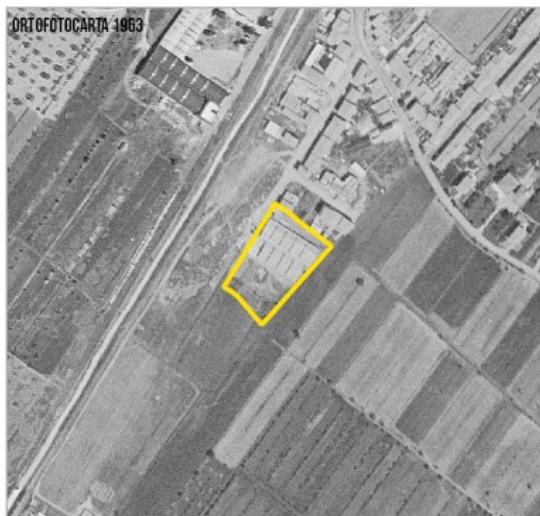
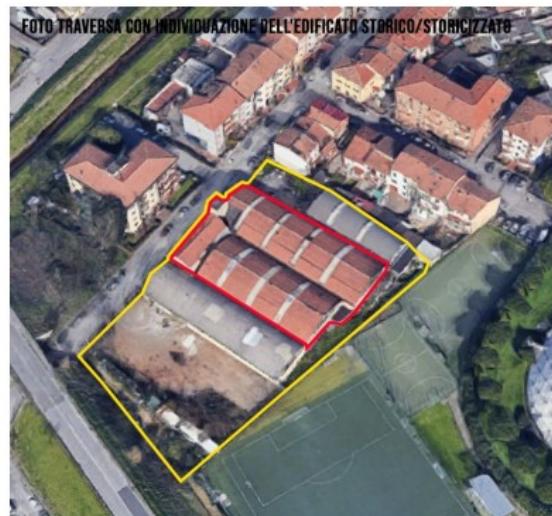
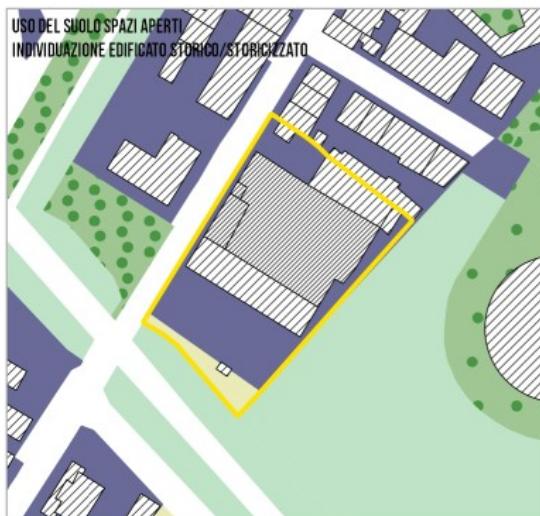
Il tessuto in esame si trova in via Senio, a nord del campo sportivo della località Maliseti. All'interno del lotto sono collocati quattro edifici dalle caratteristiche simili. I due fabbricati centrali, già presenti al 1963, mostrano caratteri storici: la stecca più a sud ha una copertura a botte non visibile però dalla strada a causa di un edificio posizionato sul davanti nel senso opposto, la stecca più a nord ha una volta a botte, aperture ad arco e una cabina elettrica inglobata che acquista le stesse finiture dell'edificio. Ai lati di questi, sono localizzati altri due fabbricati: entrambe con copertura a botte, si distinguono per dimensioni e aperture. A sud chiude l'area un grande piazzale recintato con alcune baracche e del verde residuale.

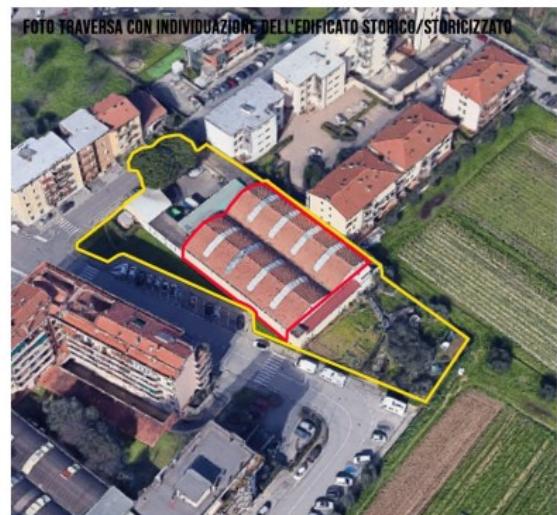
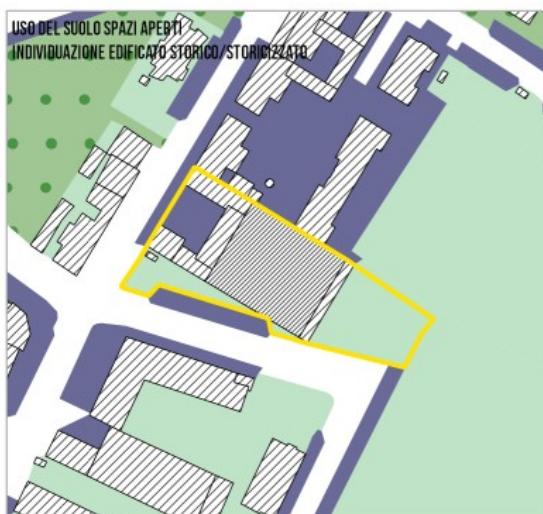
Il tessuto in esame si trova in via Sandro Botticelli, ad est del comune, tra il fiume Bisenzio e la declassata. Gli edifici in questione ospitano le attività di un lanificio e sono collocati all'interno di un lotto trapezoidale. Il complesso è composto da due stecche principali, arretrate rispetto al filo strada, con coperture con volte a botte e grandi aperture ad arco. Sul davanti si sviluppa un piazzale occupato ai lati da due piccoli fabbricati stretti e lunghi, sul fronte degli edifici principali è invece presente una tettoia. L'ingresso, delineato da un portale, è affiancato da due grandi alberi. Sul retro si colloca un'area verde, in parte usata come orto.

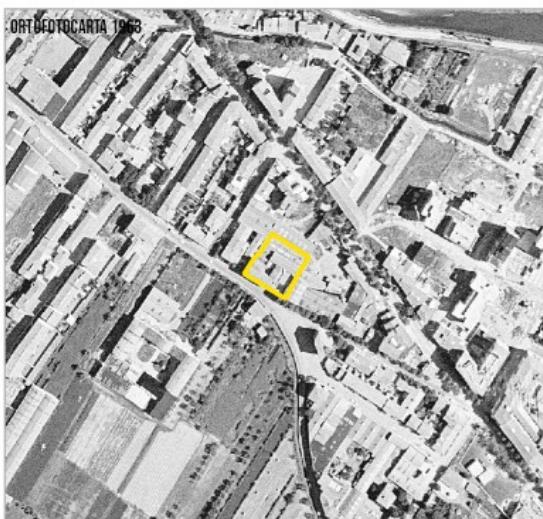
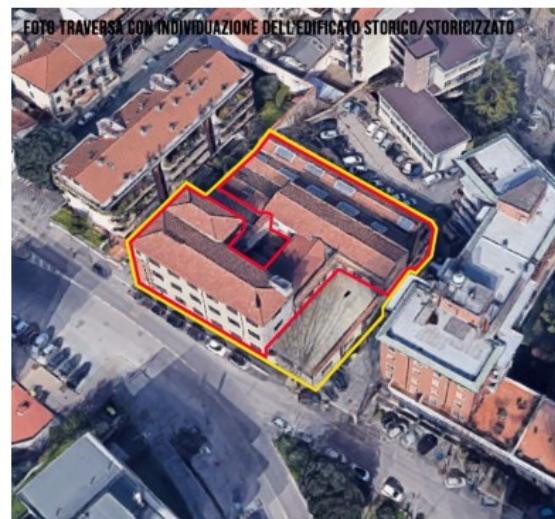
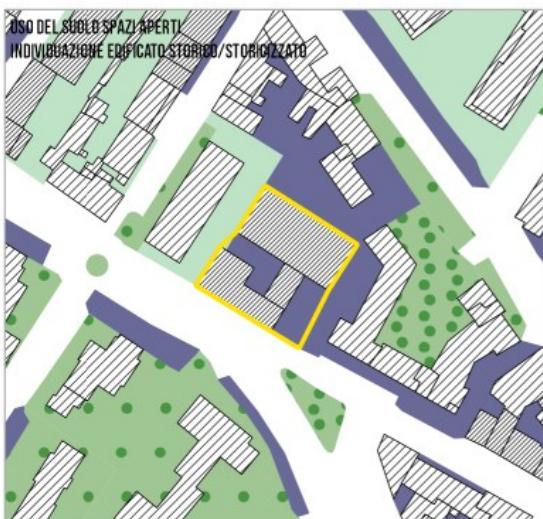
Il tessuto in esame si trova in via Campolmi, ad est del centro storico e a sud del fiume Bisenzio. All'interno del lotto, di forma quadrata, si collocano diversi edifici, tra cui emerge, con i suoi tre piani, il fabbricato prospiciente la via principale. In particolare, è interessante notare la cabina elettrica che è stata inglobata, ma che risulta perfettamente riconoscibile per il materiale disomogeneo, il laterizio, rispetto a quello della facciata, e la lunga apertura vetrata. Sul retro si collocano altre strutture, disposte in modo da formare una piccola corte centrale scoperta. A sud si apre uno spazio aperto murato tutto intorno, introdotto da un portale e coperto da una tettoia. Dall'analisi dei suoli emerge circa un quarto di spazio "vuoto" che però è, nella sua totalità, impermeabile.

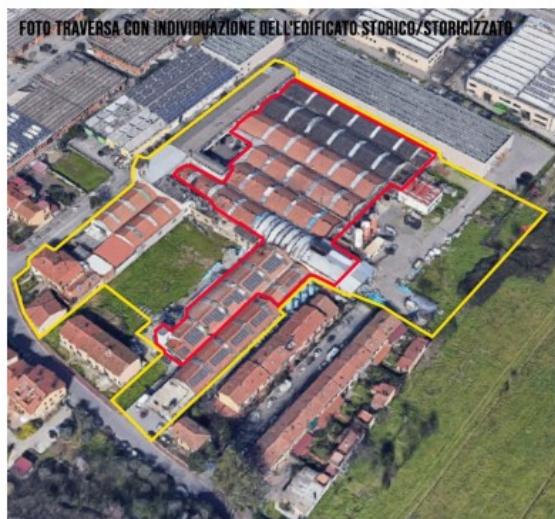
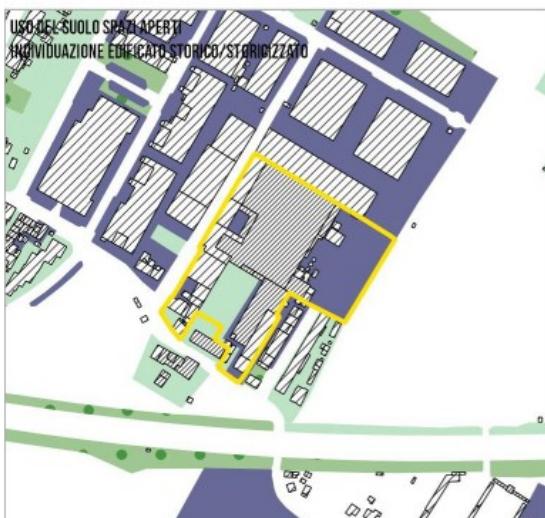
Il tessuto in esame si trova in via Arrigo da Settimello e si pone in adiacenza all'autostrada, tra il Macrolotto 1 e il Macrolotto 2. All'interno del lotto si possono distinguere due sezioni. In quella più a nord si collocano una serie di edifici a stecca mascherati, sulla strada principale, da un fabbricato che li raggruppa e ne rappresenta l'accesso. Sul retro si apre un grande piazzale di lavoro con diversi silos e una fascia di verde. Nella sezione più a sud i fabbricati si collocano parallelamente alla viabilità: disposte a coppie, le quattro stecche lasciano spazio al centro per un'ampia area verde. Completano il lotto due residenze, con le relative pertinenze, prospicenti via del Ferro.

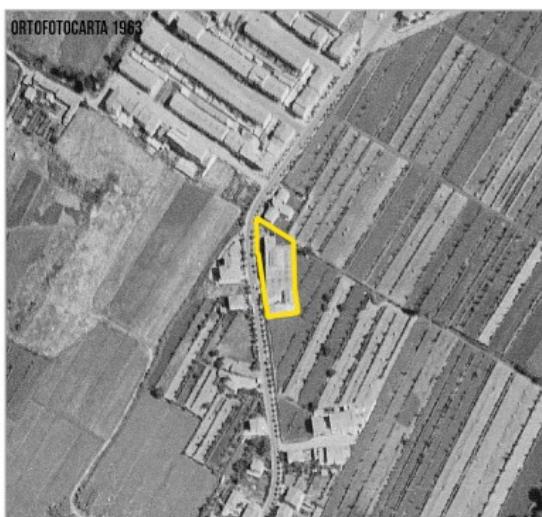
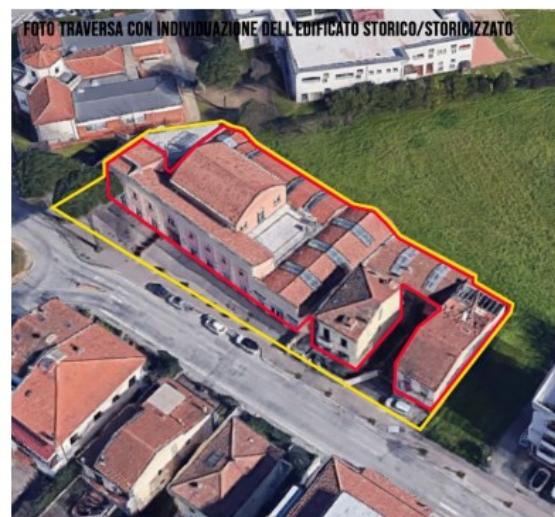
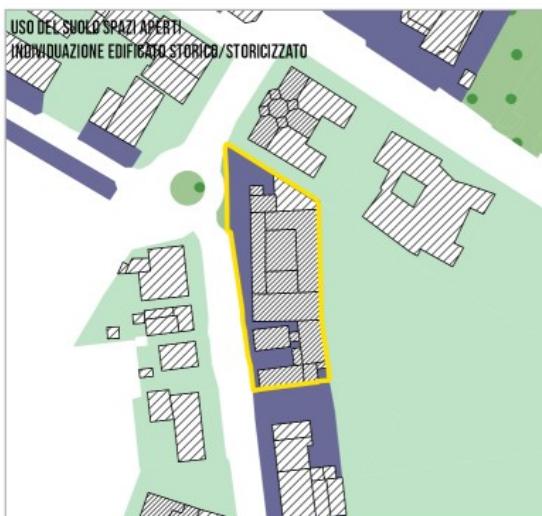
Il tessuto in esame si trova in via Roma, in località Cafaggio. Tutti gli edifici, ad eccezione di una piccola struttura aggiunta sul retro successivamente, sono precedenti al 1963. Il lotto ha uno sviluppo nord sud. Si succedono, partendo da nord, un fabbricato con funzioni commerciali, dall'aspetto piuttosto monumentale, e due edifici residenziali di piccole dimensioni. La presenza, in origine, di un produttivo, è testimoniata dalle coperture con volte a botte e le tradizionali aperture sul tetto. Dall'analisi dei suoli emerge che un quarto dell'area è “vuota”, ma totalmente impermeabile.

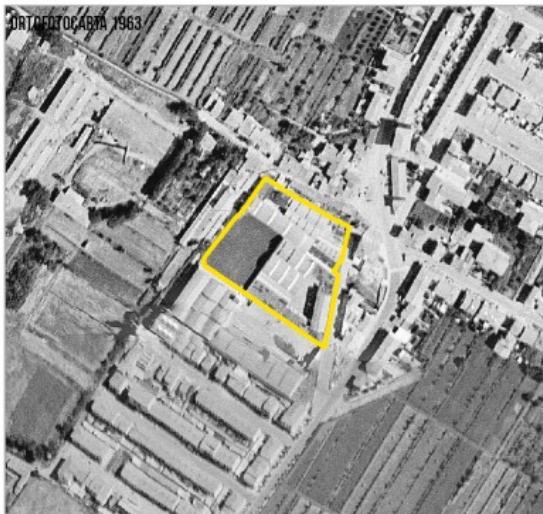
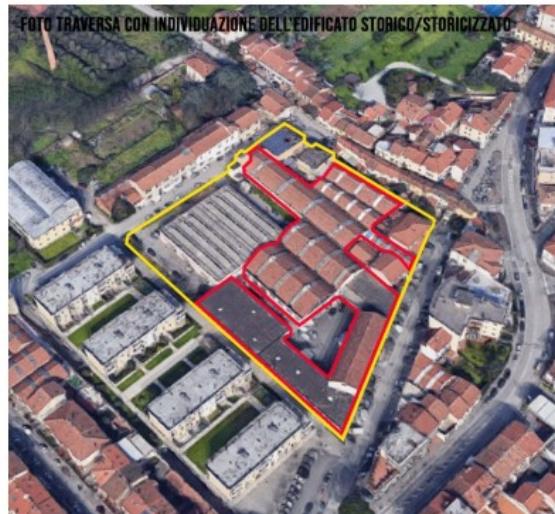
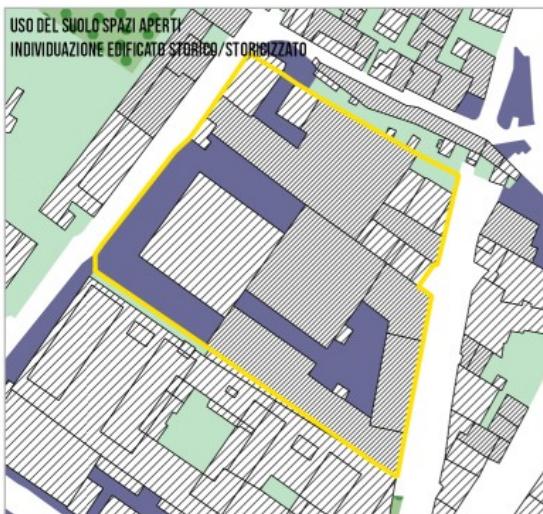
Il tessuto in esame è racchiuso tra via dello Sprone e via dei Casini, tra l'autostrada e la declassata. Il lotto, di grandi dimensioni, ha una forma trapezoidale e, per circa un quarto, è edificato. I fabbricati presentano diverse caratteristiche: alcuni sono stretti e lunghi e coperti da volte a botte, altri si sviluppanno anche su due piani e hanno coperture piane o a capanna, altri infine, hanno forme regolari e copertura a shed. Fatta eccezione per la struttura collocata ad ovest, che risulta successiva alle altre e arretrata rispetto al filo strada, i restanti edifici sono organizzati in modo da creare una cortina continua.

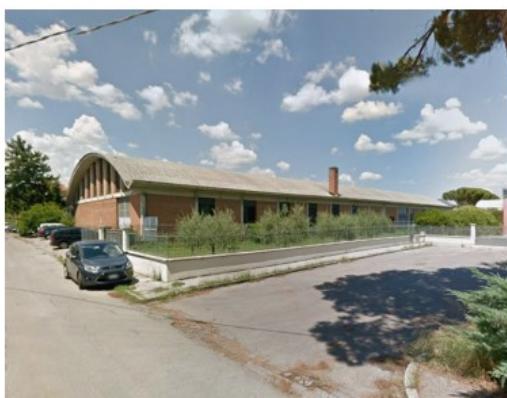
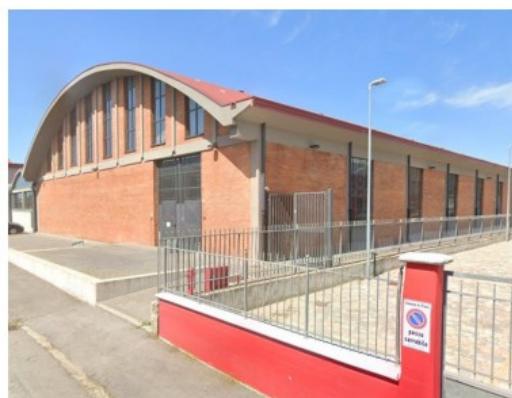
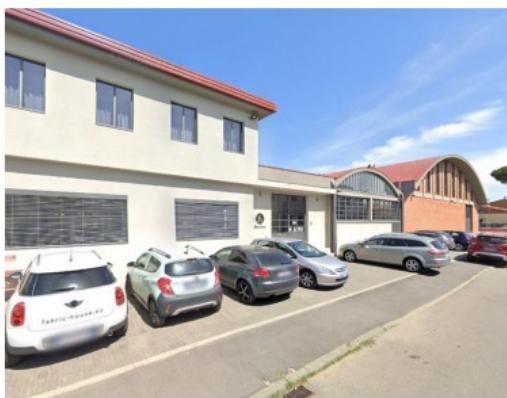
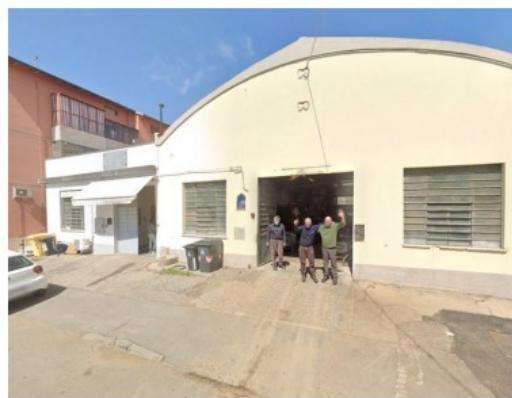
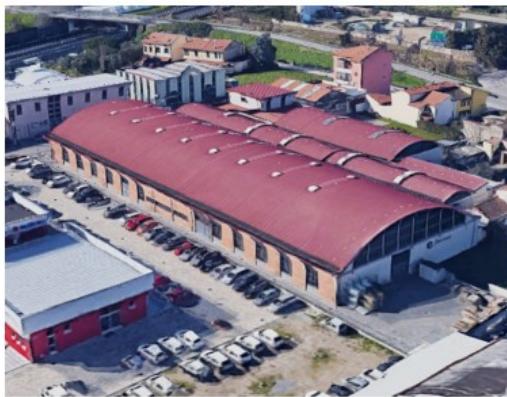
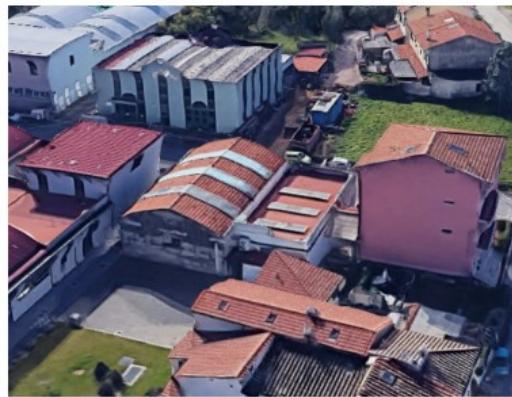
PROFILO DELL'EDIFICATO PROSPICENTE PUBBLICA VIA (VIA DELLE VOTTOLE)

Il tessuto in esame si trova in via delle Viottole, in adiacenza all'autostrada e poco lontano dal Macrolotto 2. Il lotto è composto da edifici di dimensioni molto diverse fra loro che fronteggiano la strada perpendicolarmente. I fabbricati collocati nella zona centrale sono i più antichi e, da un confronto con foto passate, emergono alcune modifiche che hanno subito negli ultimi anni. Per esempio, alla stecca più ad est è stato rifatto il tetto e nella porzione centrale del complesso il grande portale in metallo che occupava l'intero fronte è stato sostituito da uno più piccolo e vetrato. Questi edifici sono affiancati ad est da un ampio fabbricato con volta a botte che copre una luce di circa 30 metri e che si estende per tutta la lunghezza del lotto.

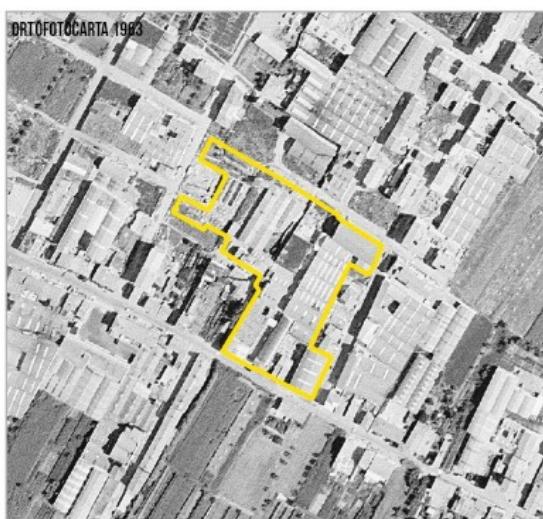
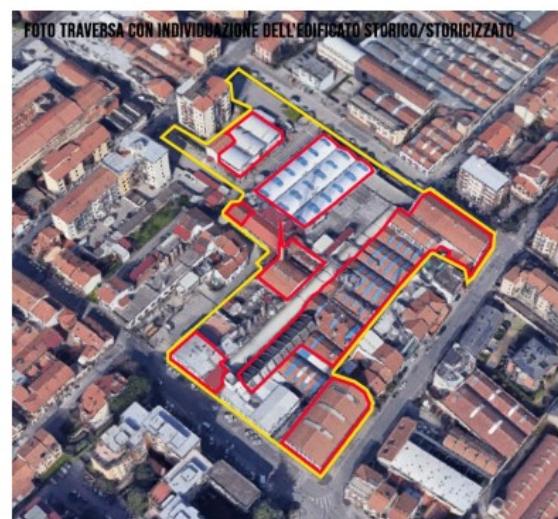
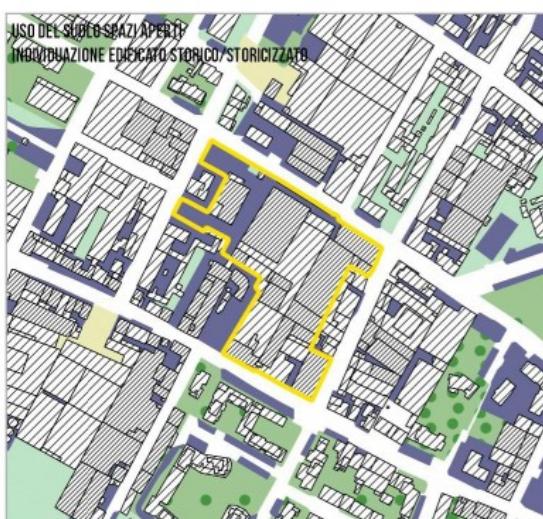
Il tessuto in esame è racchiuso tra via Giuseppe Meoni, via Emilio Boni, via Adriano Zarini e via Antonio Rossellini, a sud est del centro storico di Prato. L'area è per circa l'80% edificata: gli unici spazi vuoti sono parcheggi che affacciano su via A. Rossellino e via G. Meoni. Il lotto contiene quindi numerosi fabbricati, tra i quali la maggioranza appartiene alla soglia della periodizzazione del 1963. Sul lato sud est si fondono piccoli volumi in serie con volumi di maggiori dimensioni ma con caratteristiche tipologiche simili. Sul lato nord ovest si collocano diversi capannoni con volte a botte rivestite di lamiere metalliche, al contrario dei fabbricati sul lato sud est. Al centro dell'area spicca una ciminiera di altezza ragguardevole.
