Piano Strutturale 2024

Elaborato conoscitivo per la definizione della struttura insediativa
Tessuto storico produttivo fondativo

ELABORATO QC_AI_15_C

Tessuto storico produttivo fondativo

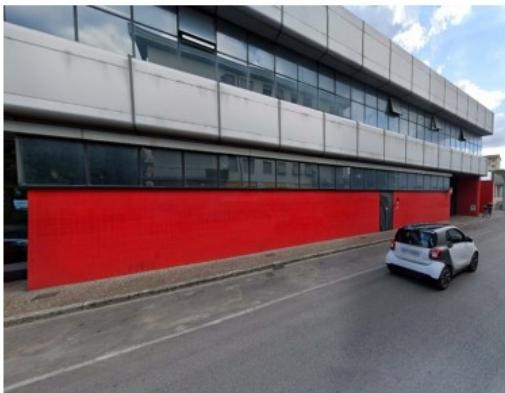
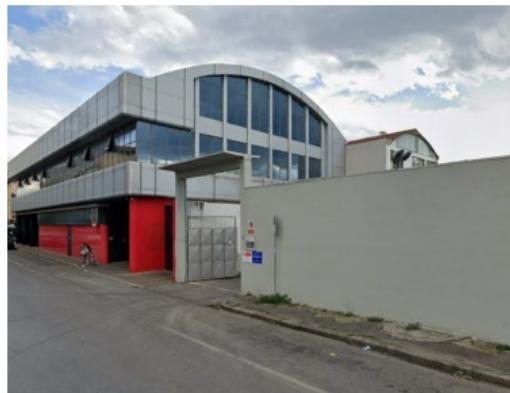
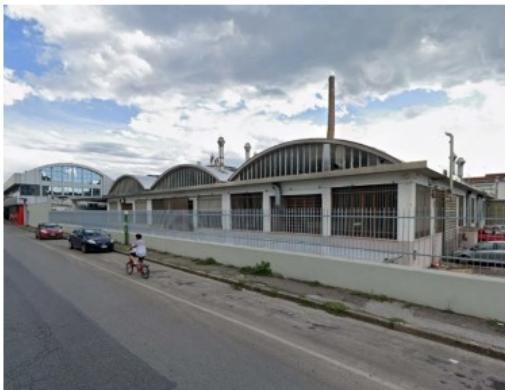
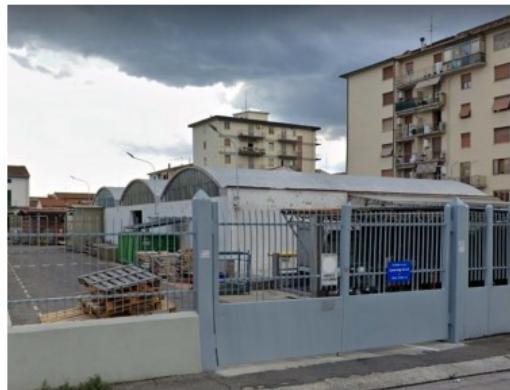
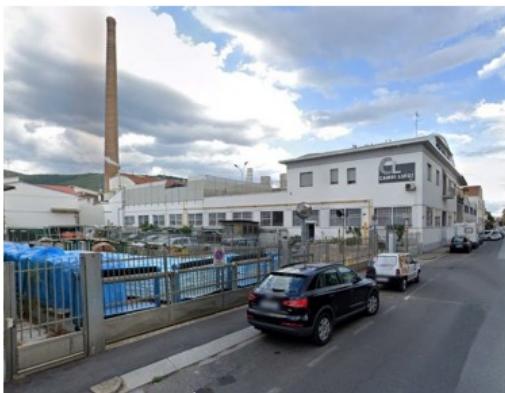
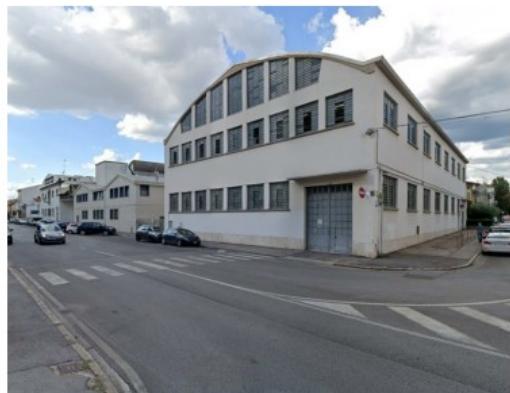
Il tessuto in esame si trova in via Giuseppe Meoni, a sud est del centro storico di Prato. Il lotto è diviso in due sezioni. La parte ad est è quella meno recente: infatti, i fabbricati stretti e lunghi, affiancati l'uno all'altro, erano già tutti presenti al 1963. La stecca lungo strada e la successiva retrostante, essendo di lunghezza inferiore rispetto all'ultima, lasciano spazio ad un'area aperta utilizzata come parcheggio e ingresso. Il complesso ha subito modifiche nel tempo, in particolare si rileva la ritinteggiatura di colore nero. La parte ovest del lotto si è sviluppata successivamente e vi sono stati collocati due edifici simili per dimensioni, separati da uno spazio di circa 10 metri adibito a parcheggio.

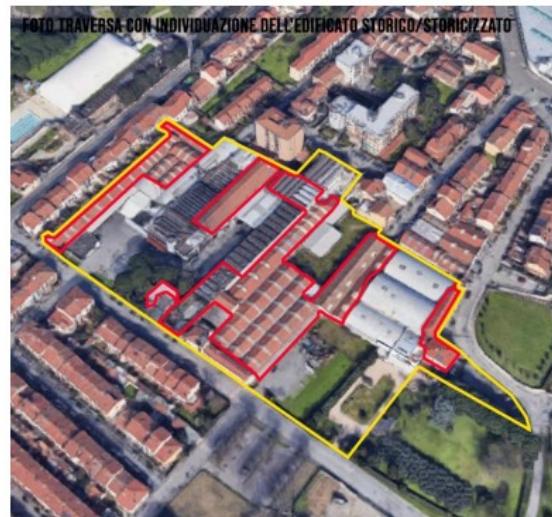
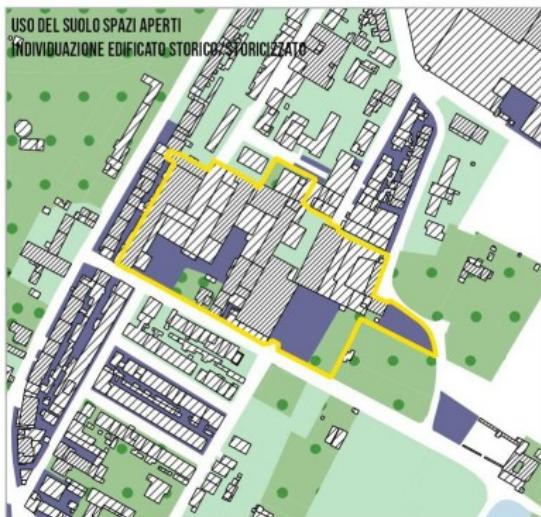
Il tessuto in esame è racchiuso tra via Roma, via Marcella Tempesti e via di Grignano, ad est del vicino Parco della Liberazione e Pace. Il lotto è di grandi dimensioni e contiene numerosi edifici diversificati per tipologia, estensione e disposizione. Sono presenti fabbricati a stecca disposti in serie con tradizionale copertura a botte o a capanna e capannoni con copertura a shed o piana. Alcuni edifici si collocano paralleli alla strada, altri perpendicolari. Inoltre, alcune strutture sono di dimensioni notevoli, altre, in particolare le meno recenti, sono più ridotte. All'interno del lotto sono presenti anche alcuni spazi aperti che si configurano in piazzali o aree verdi.

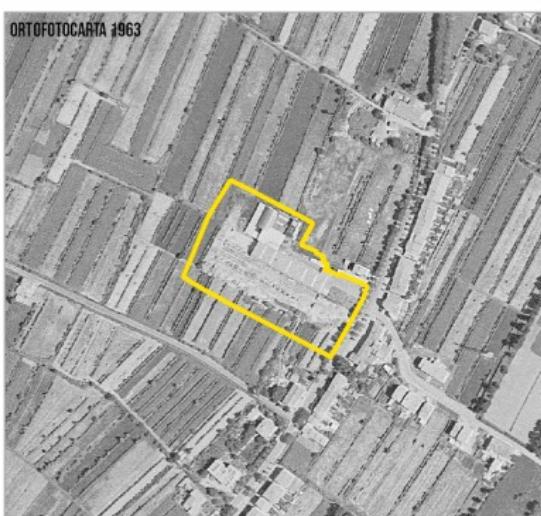
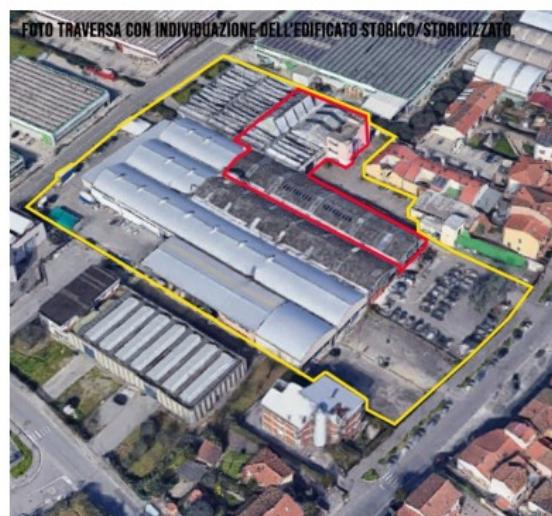
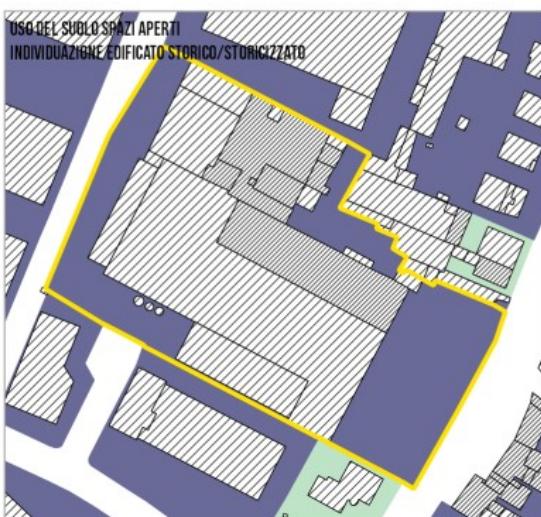
Il tessuto in esame si trova tra il Macrolotto 1 e il Macrolotto 2, precisamente tra via Roma e via Albert Bruce Sabin. I fabbricati all'interno del lotto risalgono solo in minima parte al 1963, tutti gli altri risultano essere successivi. Si impongono nel tessuto tre lunghe stecche la cui composizione finale si è andata a configurare in periodi differenti come segnalato dalle diverse finiture. Questi fabbricati presentano volte a botte e sono dotati di ampi spazi pertinenziali dedicati a parcheggi e piazzali di lavoro. Nella porzione a nord si collocano quattro stecche, disposte perpendicolarmente alle precedenti, con copertura a shed e aree verdi pertinenziali.

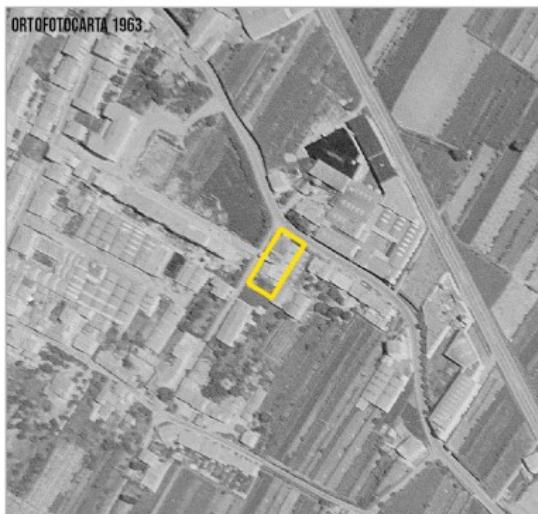
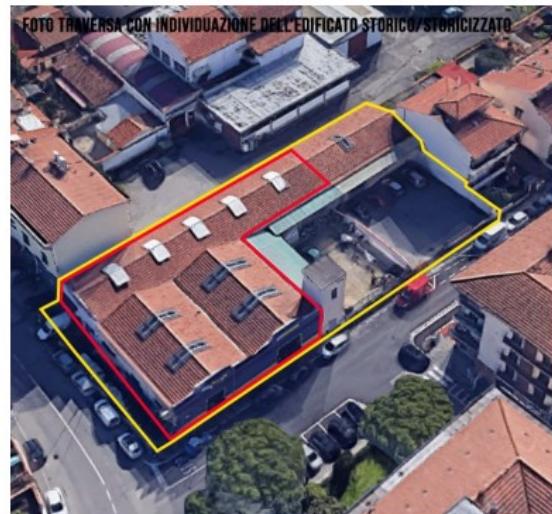
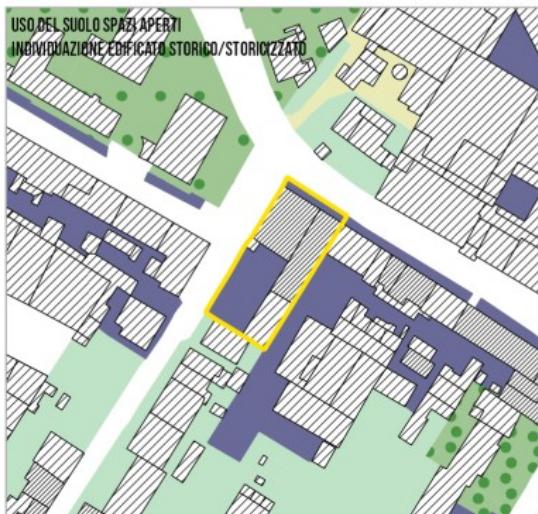
Il tessuto in esame si colloca tra via Francesco Ferrucci e via Viaccia a Mezzana, nell'area sottostante la zona dell'Interporto della Toscana Centrale. Il lotto è di piccole dimensioni e ospita tre edifici: un fabbricato a stecca occupa in lunghezza tutto il lotto e altri due, più piccoli, vi si stagliano perpendicolari e fronteggiano via Viaccia a Mezzana. Lungo questa strada svetta, anche, una cabina elettrica. Per la restante parte, il 40%, il lotto comprende due piazzali, completamente impermeabili, adibiti a parcheggio.

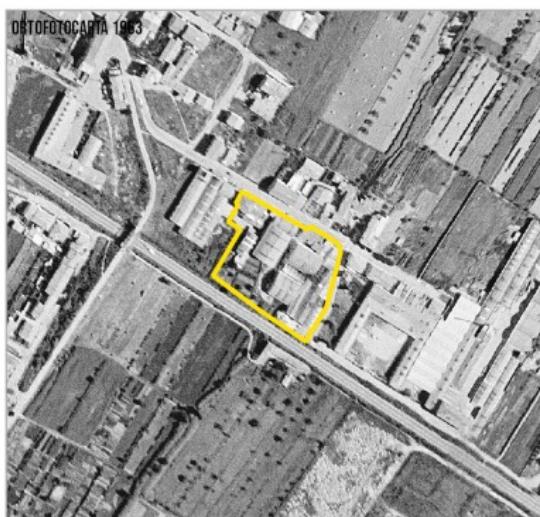
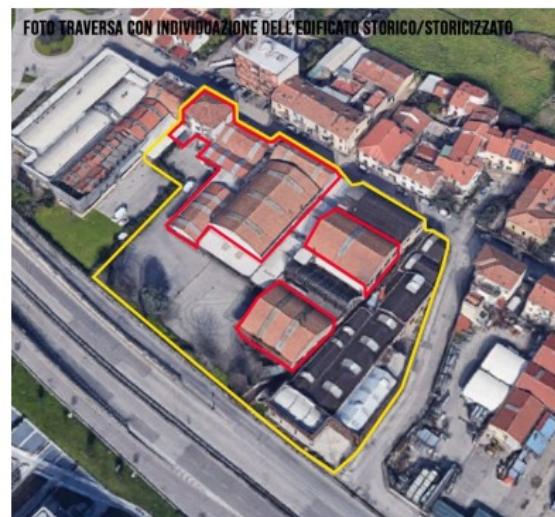
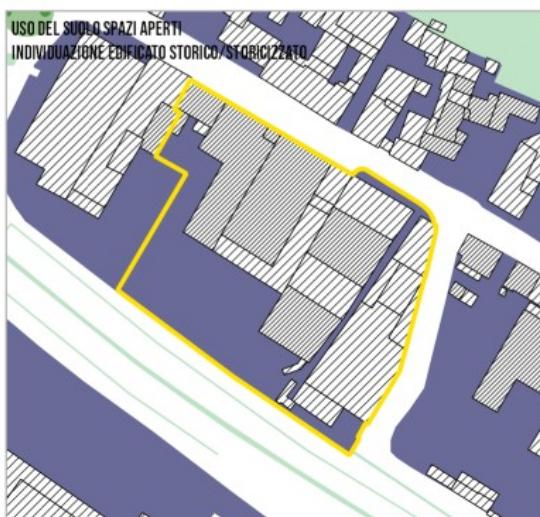
Il tessuto in esame è racchiuso tra via Stefano Vai, via Geminiano Inghirami e la declassata denominata Viale Leonardo da Vinci. Gli edifici si concentrano soprattutto lungo via S. Vai lasciando spazio ad un ampio piazzale dalla parte del Viale. I fabbricati si differenziano per tipologia, dimensione e collocazione: molti, che coincidono con i meno recenti, presentano tradizionali coperture a botte. In altri si denota l'uso di coperture a capanna, finiture più moderne e grandi vetrate, frutto di un'epoca più contemporanea. Si rileva anche una grande disomogeneità nelle altezze.

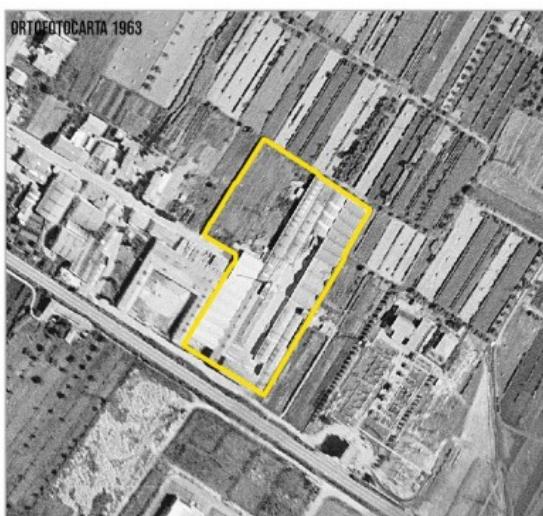
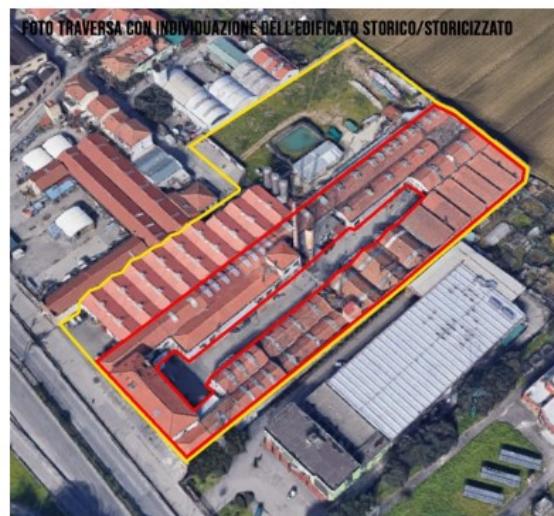
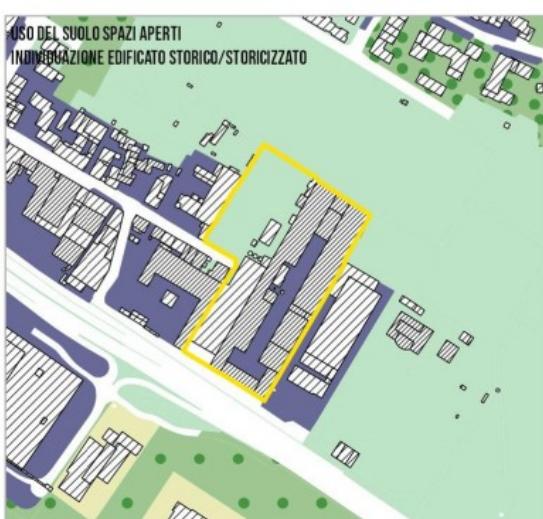
Il tessuto in esame si trova in via Geminiano Inghirami, adiacente al Viale Leonardo da Vinci. Il lotto, di grandi dimensioni, comprende, nella porzione più a est, numerosi edifici, tra i quali s'svetta anche una ciminiera, che vanno a disporsi lungo i bordi lasciando spazio alla formazione di un'ampia corte stretta e lunga. Queste strutture risalgono tutte ad un periodo antecedente al 1963, e questo si avverte anche dall'utilizzo di coperture a botte. Nella parte ad ovest si succedono una grande quantità di edifici l'uno affiancato all'altro con copertura a capanna rivestita in lamiera metallica. Sul retro è collocata un'area aperta in parte impermeabile e in parte adibita a verde dove si localizza una grande vasca d'acqua.

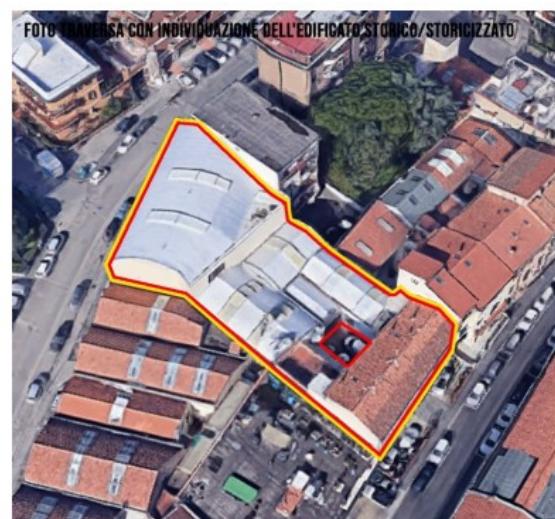
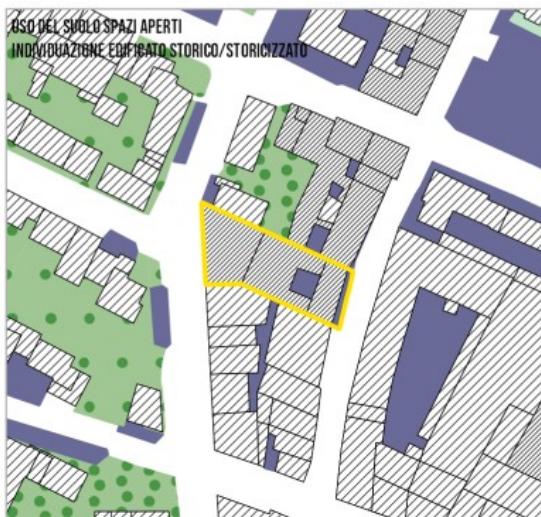
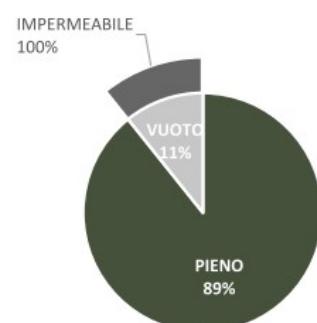
Il tessuto in esame è all'interno di un lotto racchiuso tra via Adriano Zarini, via Catracci, via Giovanni Bertini e via Jacopo Martellini. Il fronte prospiciente via G. Bertini è caratterizzato dalla presenza di un grande portale, che conduce in una piccola corte centrale, e numerose aperture posizionate in maniera regolare. Il fabbricato che affaccia su via Catracci assume una particolare forma trapezoidale, assecondando l'andamento della strada e il posizionamento degli altri edifici. La facciata è scandita da finestre e portali di grandi dimensioni e la copertura è a botte. Dall'analisi dei suoli emerge che il lotto risulta essere saturo all'89% e completamente impermeabile.

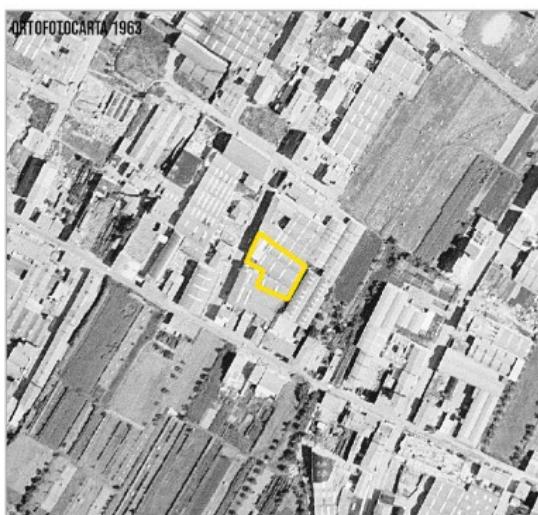
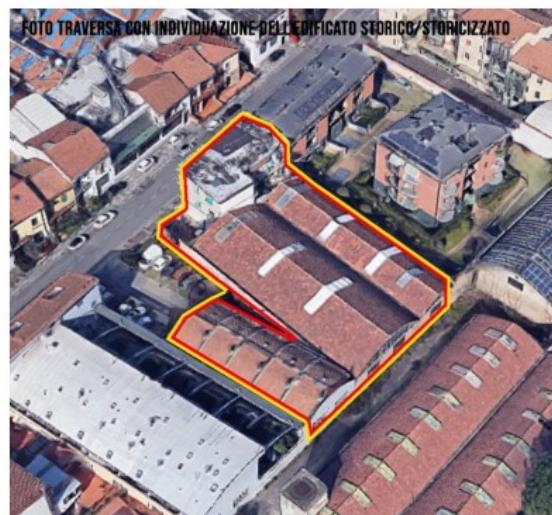
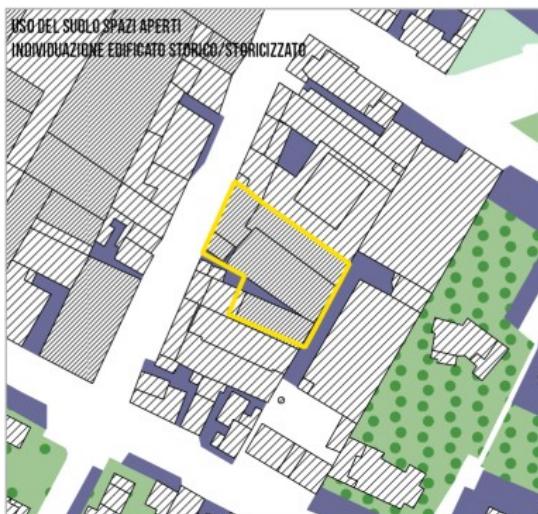
Il tessuto in esame si trova in via Emilio Boni, a sud est del centro murato di Prato. Il lotto è occupato da quattro edifici, tre dei quali posizionati sul fronte secondario e omogenei da un punto di vista tipologico. Essi, infatti, sono tutti dotati di copertura a botte e grandi aperture ad arco. Due di questi risultano però non visibili dalla strada, coperti da un fabbricato di tre piani fuori terra adibito a residenza. L'unico spazio aperto, all'interno del lotto, è un piccolo piazzale d'ingresso davanti ad uno dei capannoni industriali. Dall'analisi dei suoli, infatti, l'area risulta "vuota" solo al 10% e completamente impermeabile.

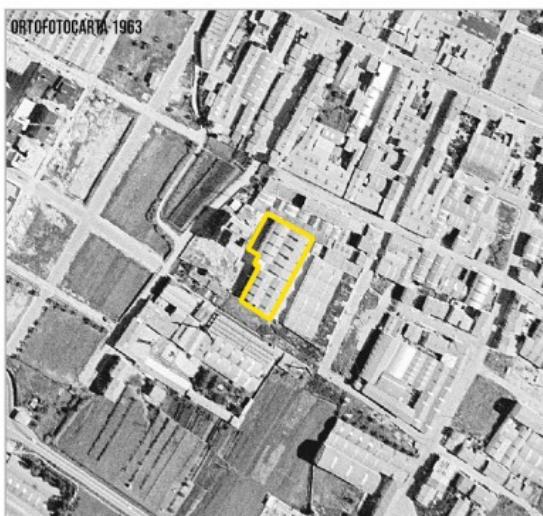
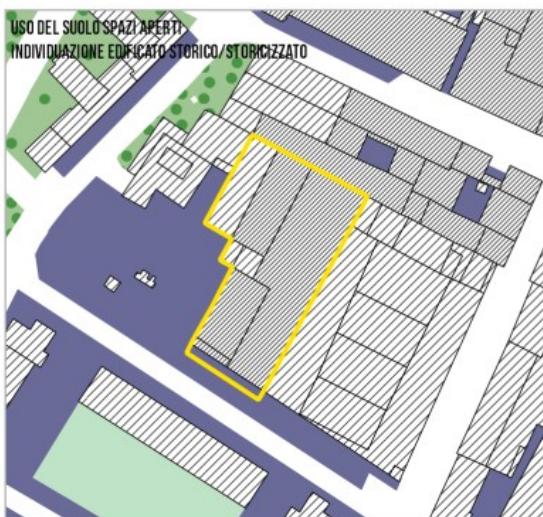
Il tessuto in esame si trova in via Palermo, in adiacenza ai giardini di via Carlo Marx. Il lotto è completamente saturo: si compone di diversi edifici omogenei da un punto di vista tipologico, ma differenziati per altezza. Alcuni di loro, infatti, si sviluppano su un unico piano, altri invece, probabilmente sopraelevati successivamente, sono di due piani fuori terra. Sono però tutti dotati di copertura a botte e grandi aperture dalle forme regolari o ad arco. La presenza degli edifici è mitigata, lungo la strada, dalla disposizione di alberature.

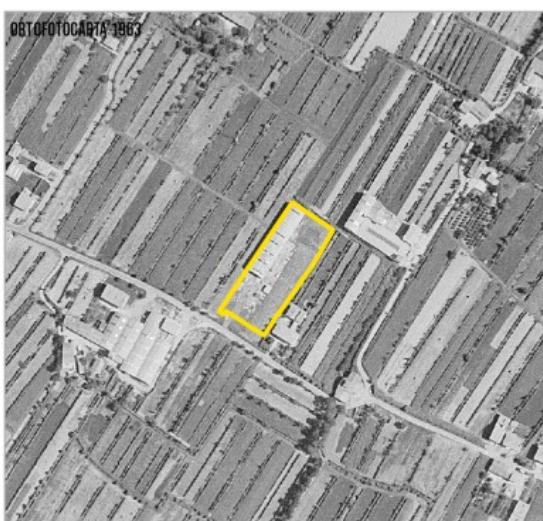
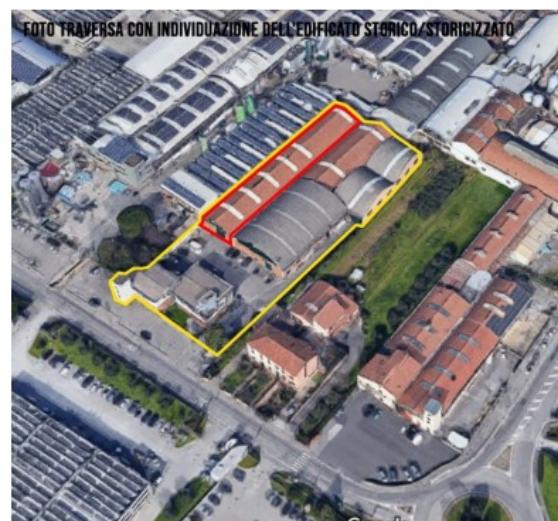
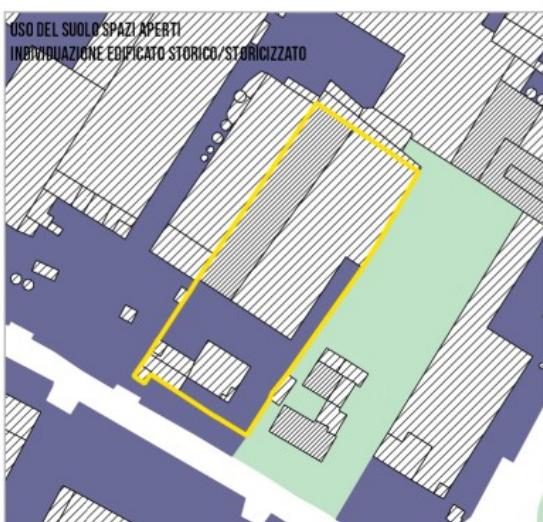
Il tessuto in esame si trova in adiacenza al Macrolotto 1, precisamente in via Traversa Il Crocifisso, a nord della località Cascine di Tavola. Sul fronte principale del lotto è posizionato un fabbricato di due piani, con cabina elettrica inglobata, a destinazione commerciale e direzionale. Sul retro, a distanza di 15 metri circa si colloca un complesso composto da diversi fabbricati produttivi. La lunga stecca posizionata ad ovest del lotto è l'unica struttura già presente al 1963 e presenta caratteristiche coerenti con il suo tempo. In fasi successive vi si sono poi affiancati altri capannoni che si differenziano per materiali e dimensioni: in particolare emerge un fabbricato con una volta a botte che copre una luce di circa 25 metri. Sono presenti anche alcuni spazi versi con carattere residuale.

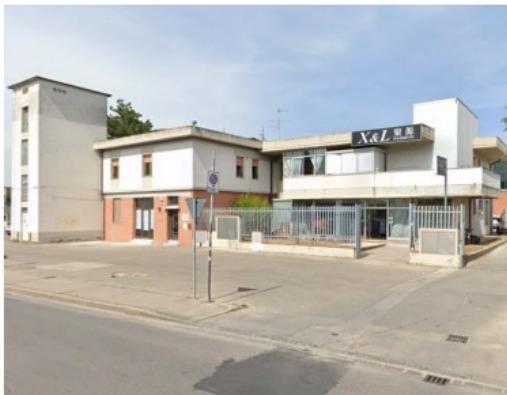
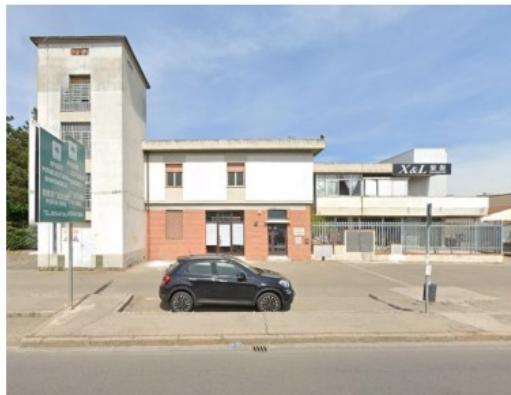
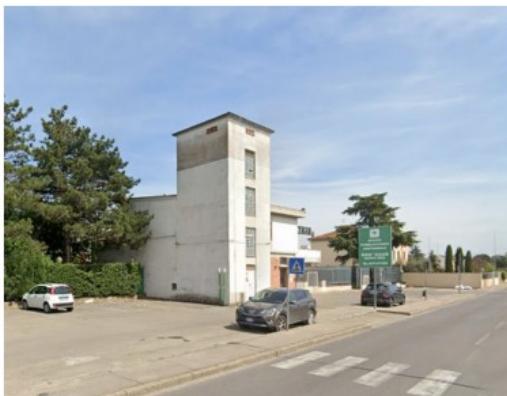
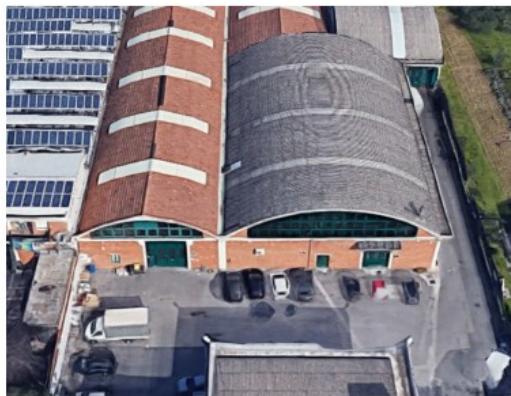
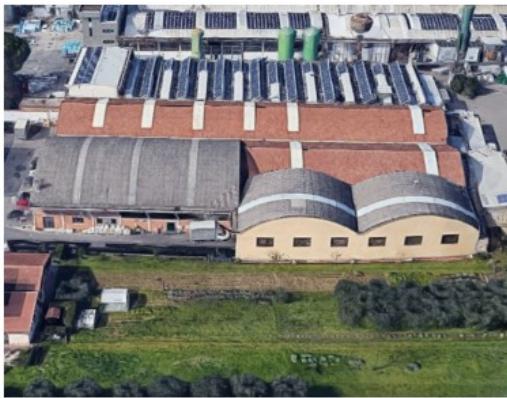
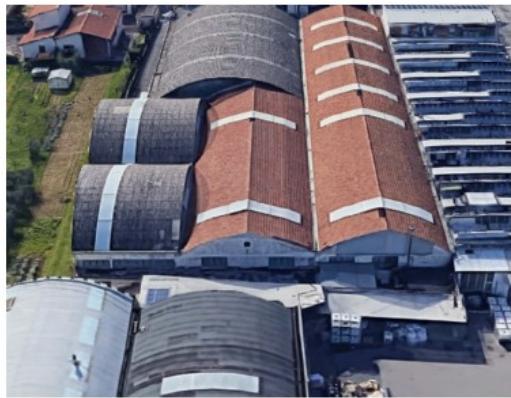
Il tessuto in esame è racchiuso tra via Traversa Il Crocifisso, via del Molinuzzo e via Toscana, in adiacenza al Macrolotto 1. Il lotto comprende numerosi edifici con caratteristiche disomogenee. I fabbricati meno recenti, già presenti al 1963, sono in posizione centrale e si distinguono dagli altri per il degrado delle componenti e delle finiture (vetri rotti e intonaco distaccato). Si segnala che, il fronte prospiciente via del Molinuzzo ha subito visibili alterazioni, in particolare evidenziate dal posizionamento di una scala a chiocciola metallica usata per accedere al primo piano di una residenza inglobata nel complesso. Il lotto è completato da molti altri edifici: quelli più a sud con caratteristiche meno moderne e quelli più a nord che assumono l'aspetto di capannoni prefabbricati. È presente una buona quantità di spazi pertinenziali, completamente impermeabili, dedicati soprattutto a parcheggi.

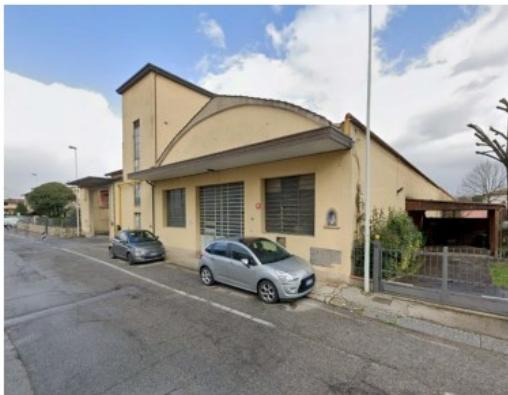
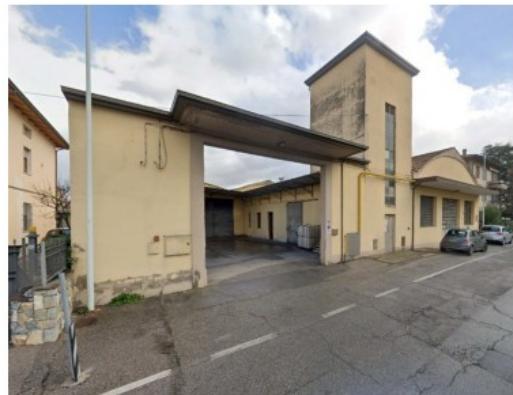
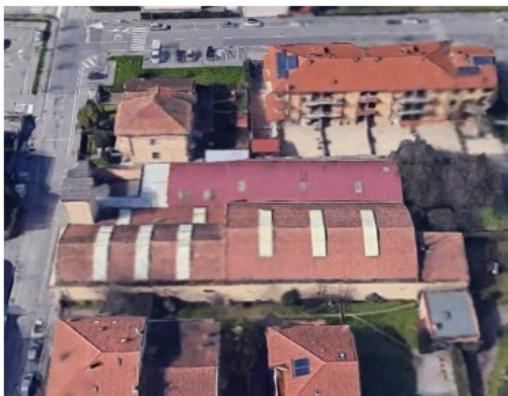
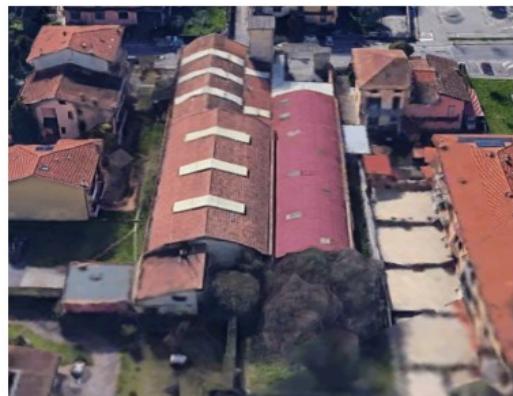
PROFILO DELL'EDIFICATO PROSPICENTE PUBBLICA VIA (VIA SANDRO BOTTICELLI)

Il tessuto in esame si trova a Iolo ad ovest del Macrolotto 1. Prospiciente sulla pubblica via è l'edificio meno recente che era già presente al 1963. Il fabbricato è composto da una stecca più larga con copertura a botte ed una stecca più sottile che è mascherata, e quindi non visibile dalla strada, da una cabina elettrica inglobata con il resto. Elemento evidentemente fuori contesto è una tettoia metallica in facciata, probabilmente aggiunta in periodi successivi. Posteriormente e lateralmente si posizionano altri due edifici con caratteristiche tipologicamente simili ma con finiture differenti. Sul retro è localizzata un'area verde con carattere residuale.

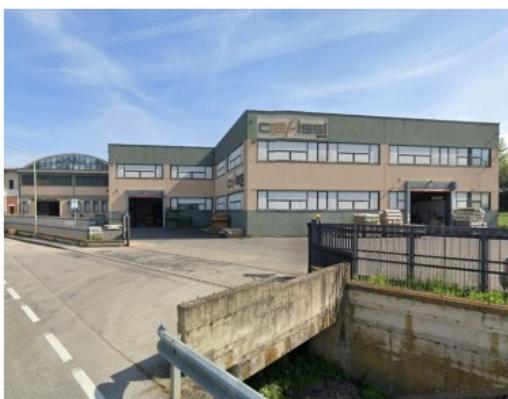
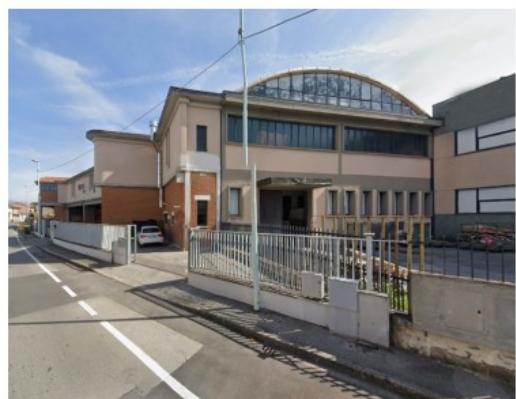
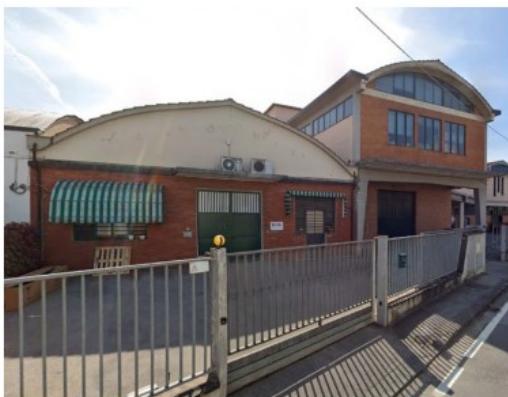
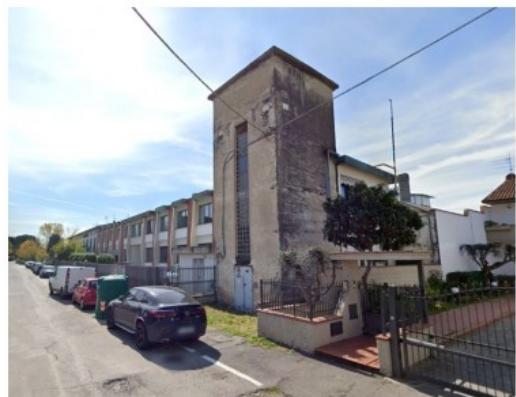
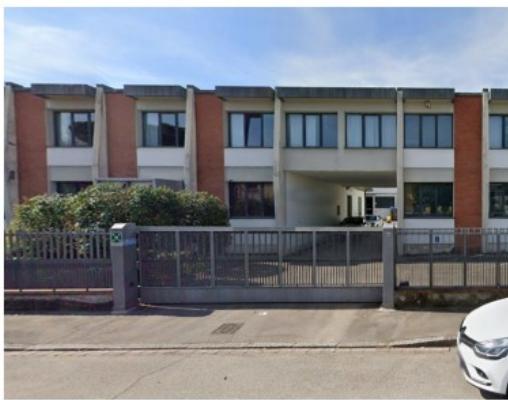
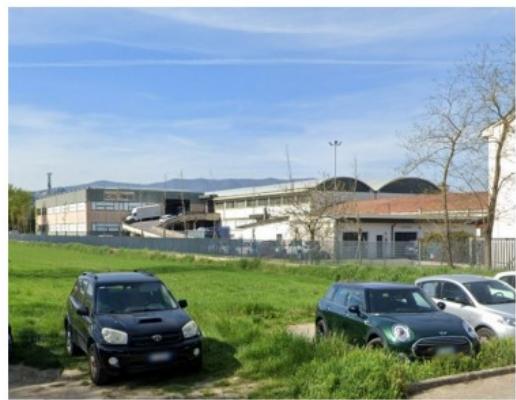
PROFILO DELL'EDIFICATO PROSPICENTE PUBBLICA VIA (VIA DELLA FATTORIA)

Il tessuto in esame si trova in località Tavola ed è racchiuso tra via della Fattoria, via Giulio Braga e il torrente Filimortula. Eccetto per piccoli episodi quasi l'intero lotto è successivo al 1963, come evidenziato anche dal carattere degli edifici. Il complesso di fabbricati più a sud presenta almeno due piani, coperture a botte o a shed con finiture metalliche e uso di materiali prefabbricati. Il complesso più a nord presenta invece edifici di un solo piano con coperture a botte o piane. Sono presenti grandi spazi aperti adibiti a parcheggi o a piazzali di lavoro. Uno di loro ospita un'imponente rampa che permette di raggiungere con mezzi di trasporto il primo piano di alcuni edifici. Le porzioni di lotto che fronteggiano le zone agricole sono schermate da file di alberi.

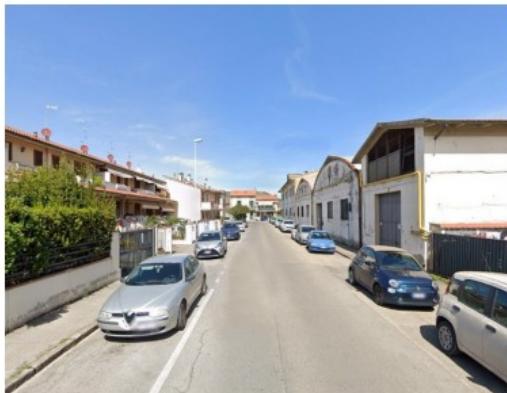
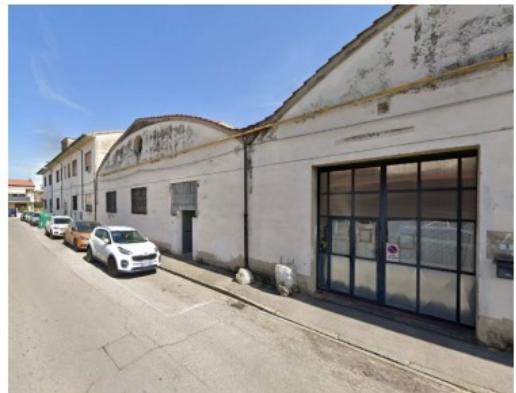
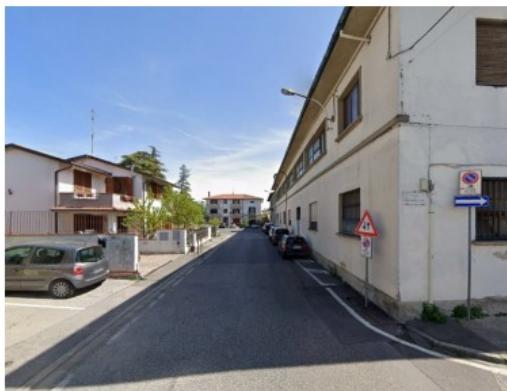
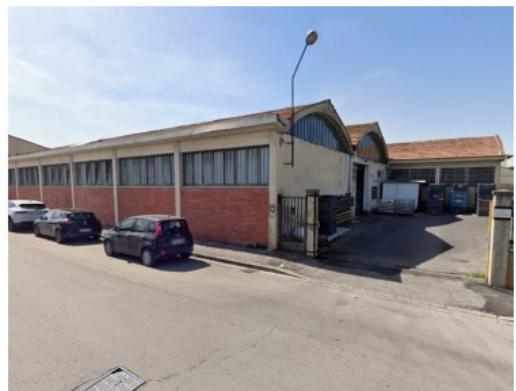
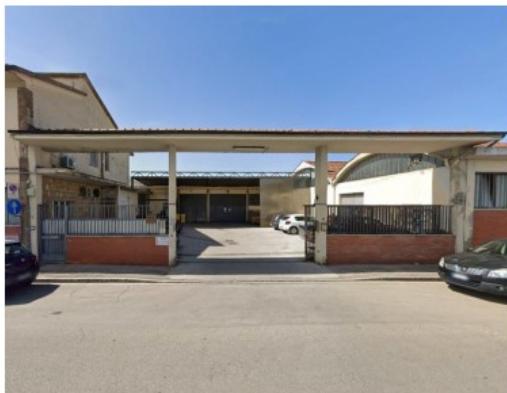
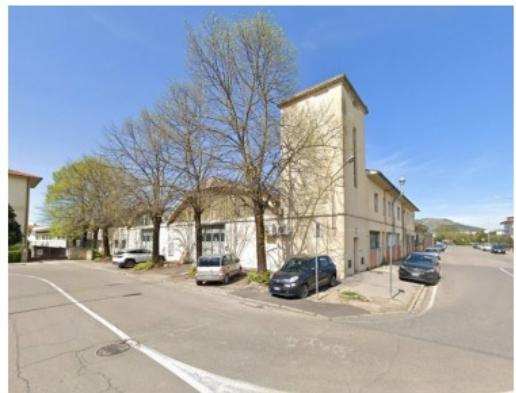
PROFILO DELL'EDIFICATO PROSPICENTE PUBBLICA VIA (VIA GIOCONDO PAPI)

Il tessuto in esame è racchiuso tra via Giocondo Papi e via del Tasso in località Santa Maria a Colonica, a sud del Macrolotto 2. Il lotto, di forma rettangolare, ospita al suo interno numerosi fabbricati che si differenziano per tipologia, dimensione e disposizione. Il gruppo di edifici più a est si configura come una serie di stecche che si dispongono parallele alla strada, l'una affiancata all'altra con caratteristiche piuttosto simili. Il complesso più ad ovest è maggiormente variegato: oltre alle tradizionali coperture a botte sono utilizzati anche tetti piani ed una particolare copertura, simile ad una volta a crociera, sviluppata su profili a capanna e non ad arco. Tra un fabbricato e l'altro si creano anche piccole corti e piazzali di lavoro. Dall'analisi dei suoli, infatti, il lotto risulta "vuoto" al 17%, ma completamente impermeabile.

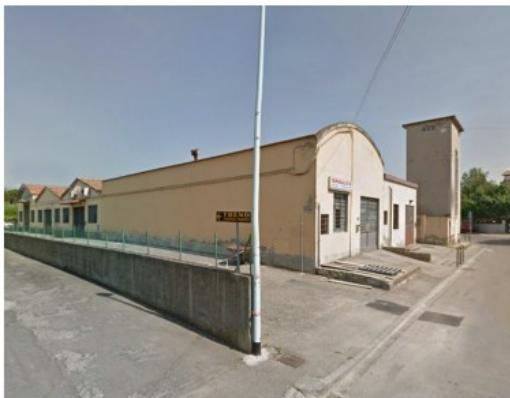
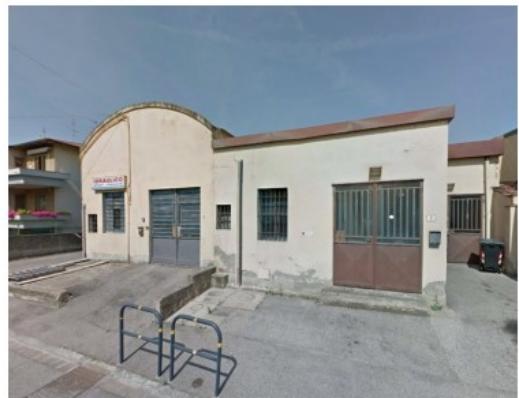
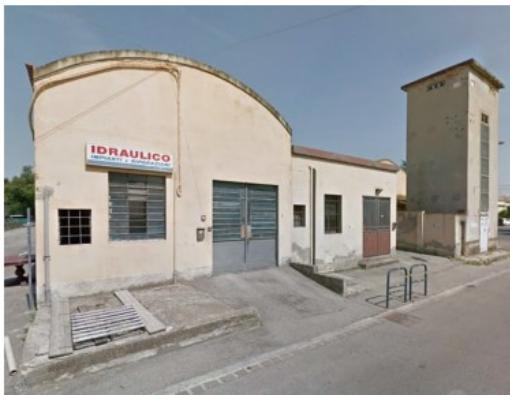
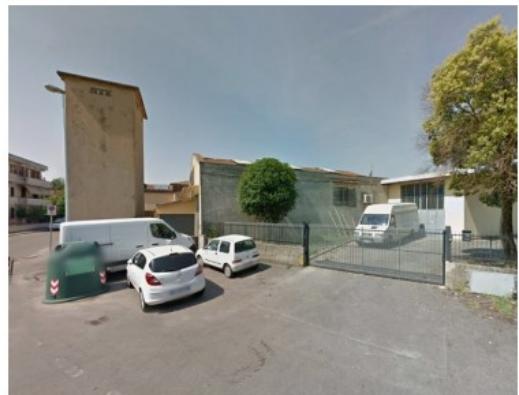
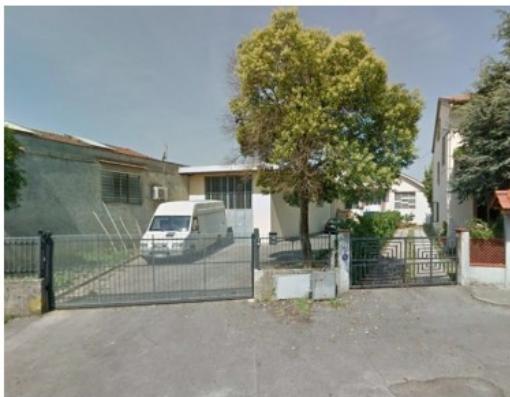
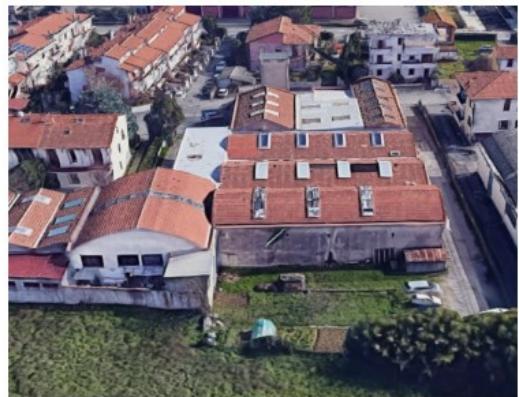
Il tessuto in esame è racchiuso tra via Pietro Baldassini e via della Gora Bandita, in località San Giorgio a Colonica, a sud del Macrolotto 2. I fabbricati si dispongono tutti paralleli alla viabilità e si configurano in forma di stecche più o meno lunghe e con volte a botte a coprire luci più o meno maggiori. Pur risalendo ad un periodo precedente al 1963 alcuni di questi edifici hanno subito alcune variazioni nel tempo, ma si rilevano differenze solo nelle finiture, sostituite a causa delle precedenti degradate. All'interno del complesso sono inglobate anche alcune residenze. Gli spazi pertinenziali presenti sono per lo più impermeabili.

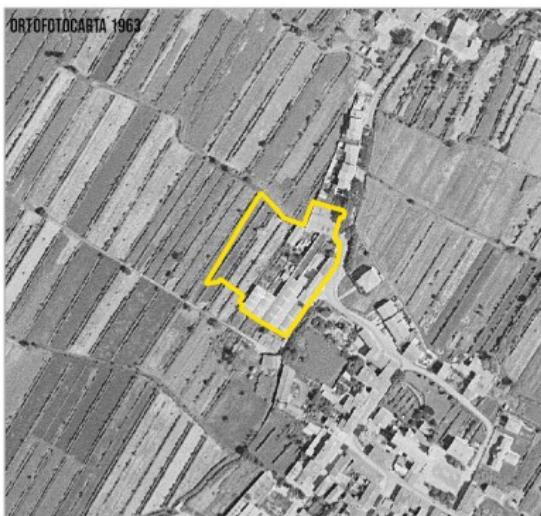
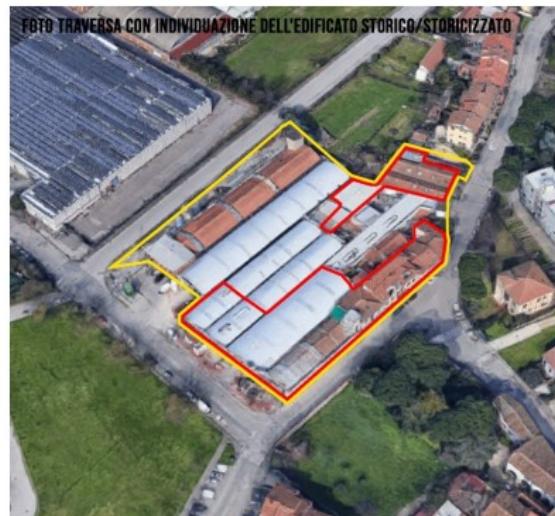
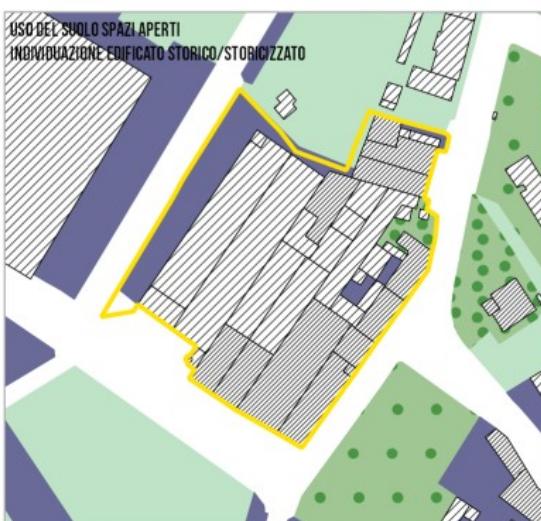
PROFILO DELL'EDIFICATO PROSPICIENTE PUBBLICA VIA (VIA DELLA GORA BANDITA)
