## **EDIFICI DI VALORE STORICO TESTIMONIALE**

Schede Conoscitive  
UTOE 2 - parte 4

## Edifici di Valore Storico Testimoniale

### UTOE 2 – parte 4 (da 2\_41 a 2\_56)

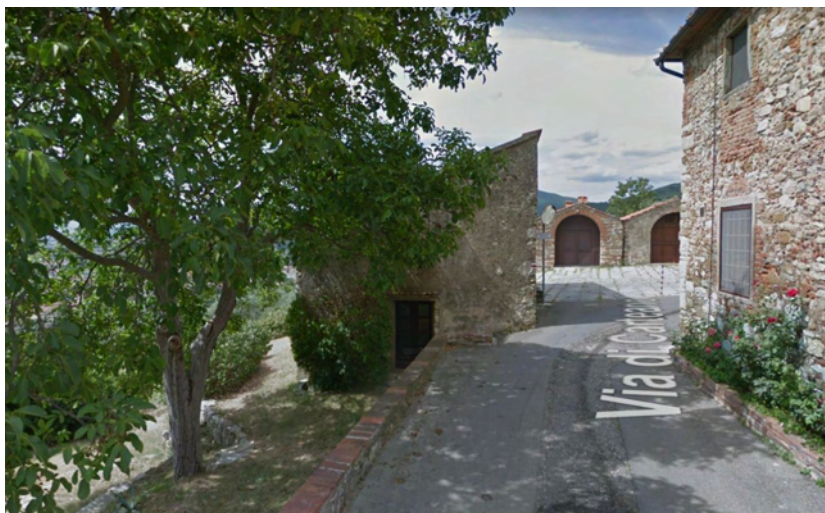
**Borgo di Filettole -  
Edificio in via di  
Carteano 18**

| | <b>Degrado :</b> | mancanza di ampie porzioni di intonaco e presenza di patina biologica |
| | <b>Degrado :</b> | presenza di vegetazione e deterioramento elementi in cotto |
| | <b>Degrado :</b> | presenza di erosione nella pietra |

**Degrado strutturale :** Nullo  
**Degrado delle finiture :** Medio

Scorcio da via di Carteano  
- Fronte meridionale

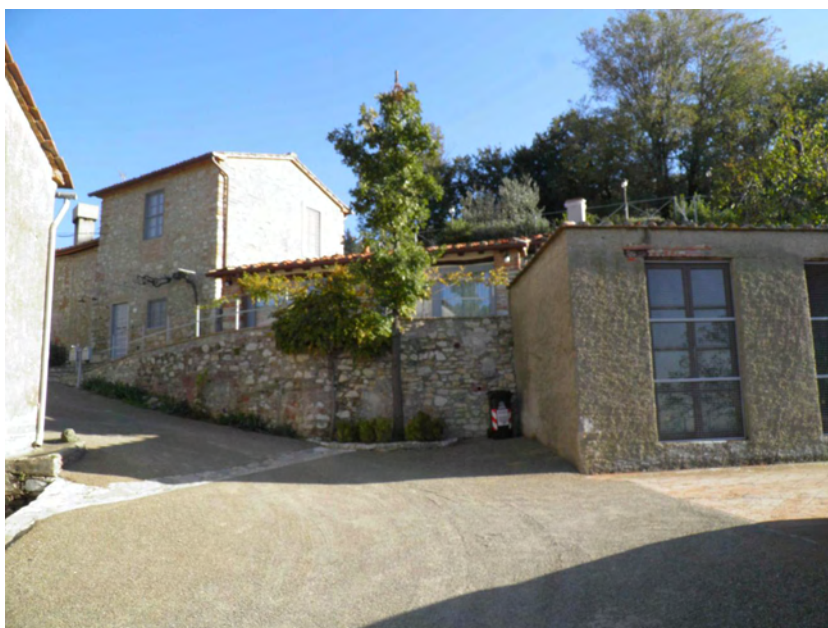
### Fattoria della Terrazza

Scorcio dalla piazza -  
Fronte occidentale e  
annessi successivi

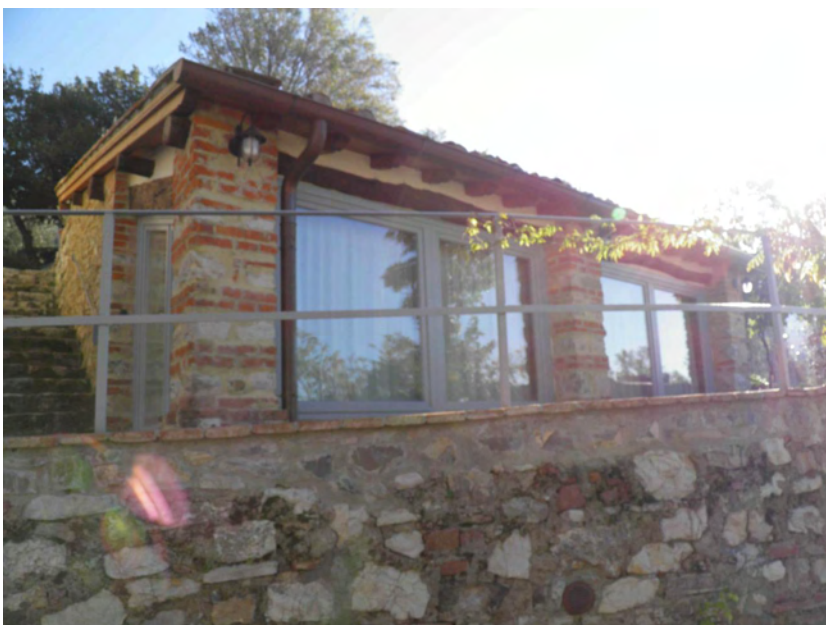
### **Fattoria della Terrazza**

Dettaglio - Annesso  
recente

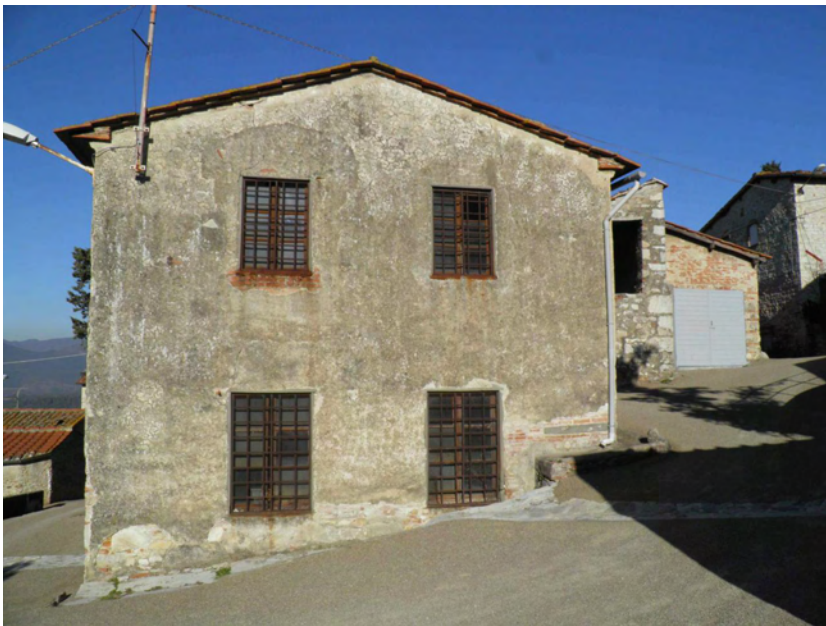
Scorcio dalla strada  
d'accesso - Fronti  
occidentale e meridionale

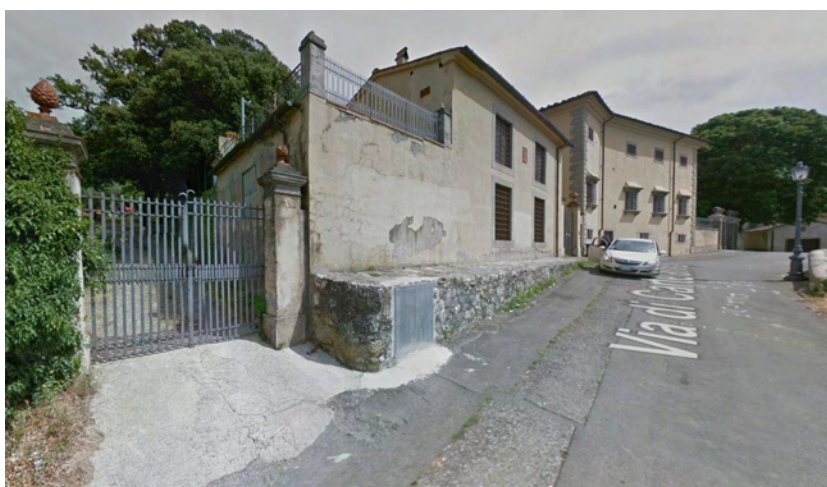
Scorcio da via di Carteano  
- Fronti meridionale ed  
occidentale

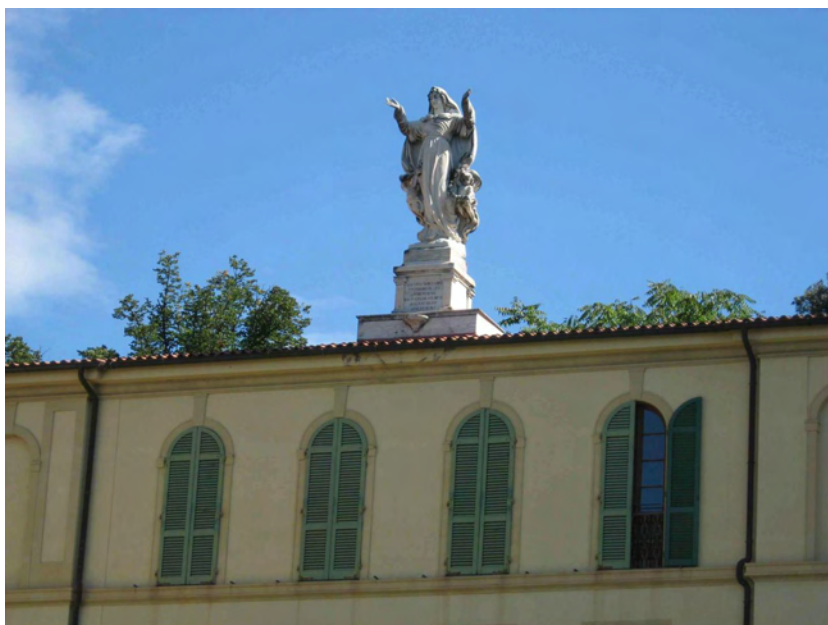
Scorcio da via Bisori -  
Fronte occidentale

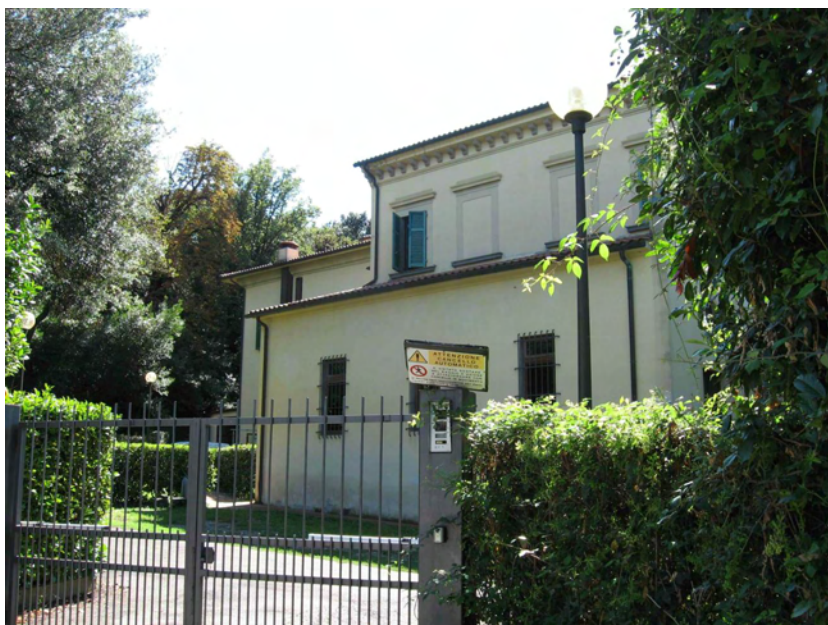
Dettaglio - Scorcio da via  
Bisori - Fronti  
settentrionale ed  
occidentale (cappella)

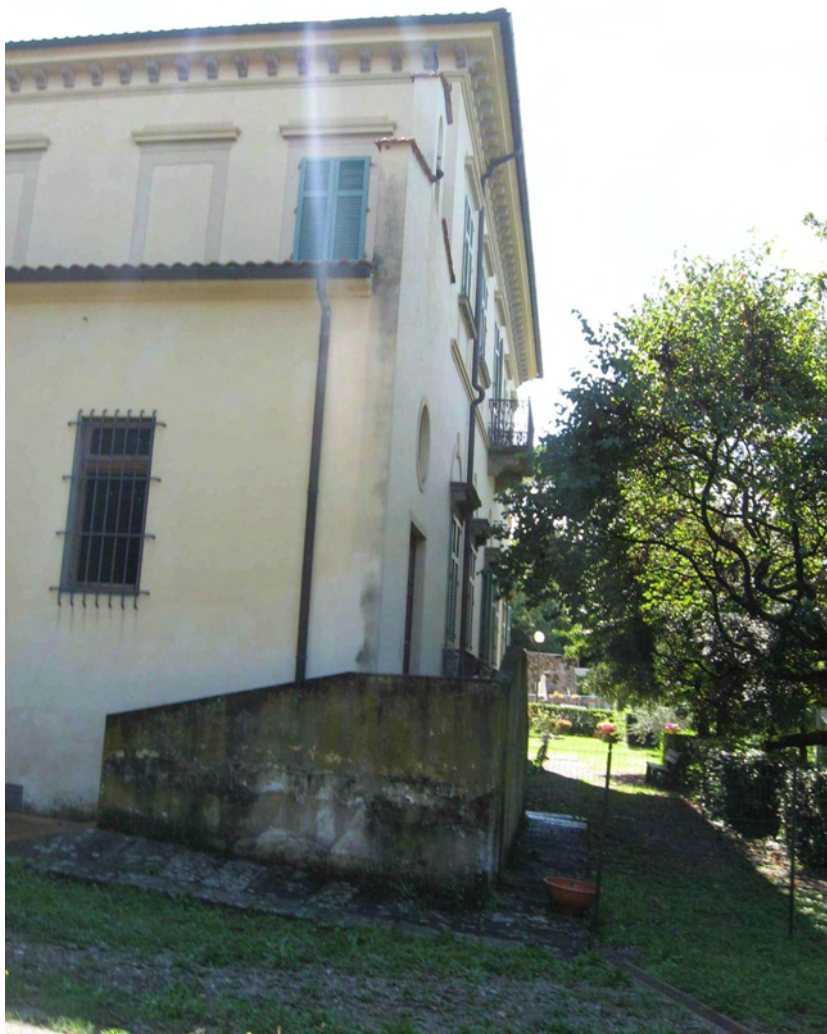
Dettaglio - Scorcio da via  
Bisori - Fronte  
settentrionale (fianco  
della cappella)

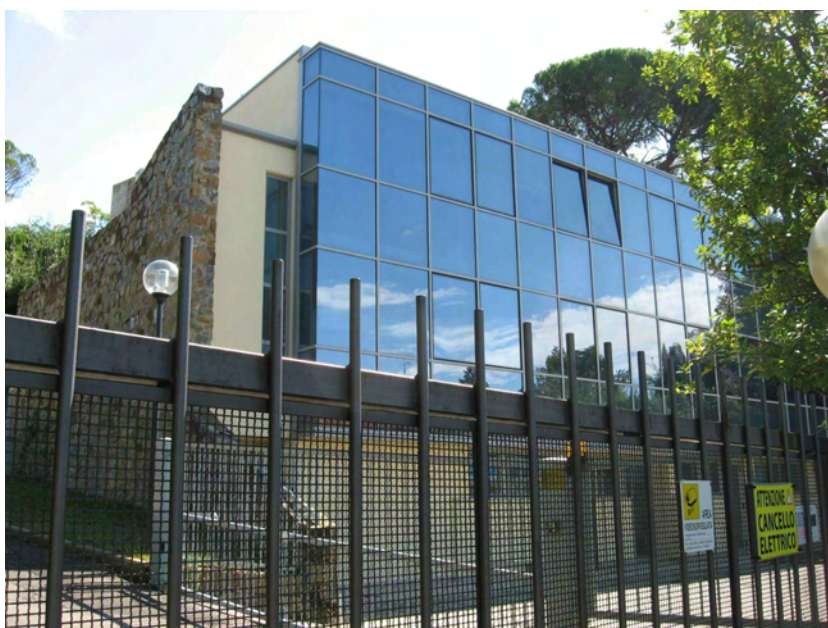
Scorcio da via Bisori -  
Fronte occidentale

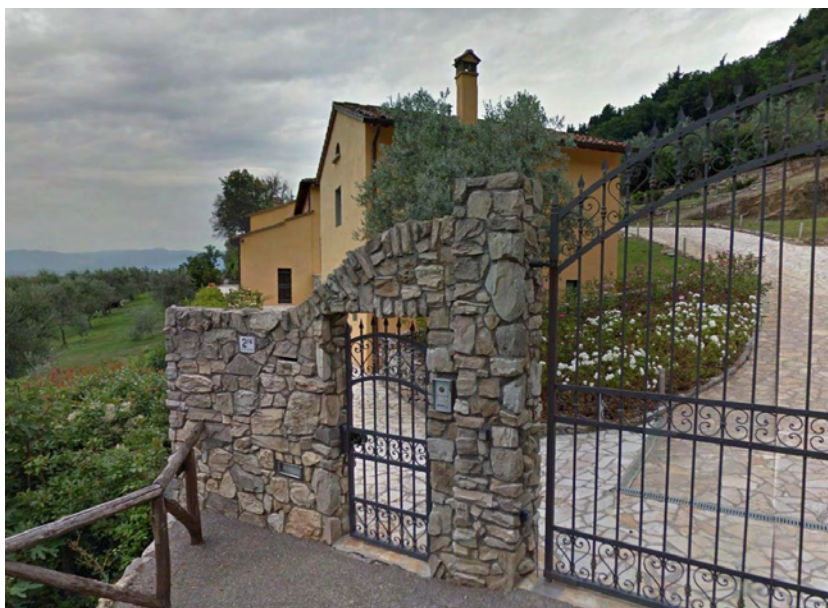
**Edificio posto in via dei  
Bifulchi**

**Degrado strutturale :** Basso

**Degrado delle finiture :** Basso

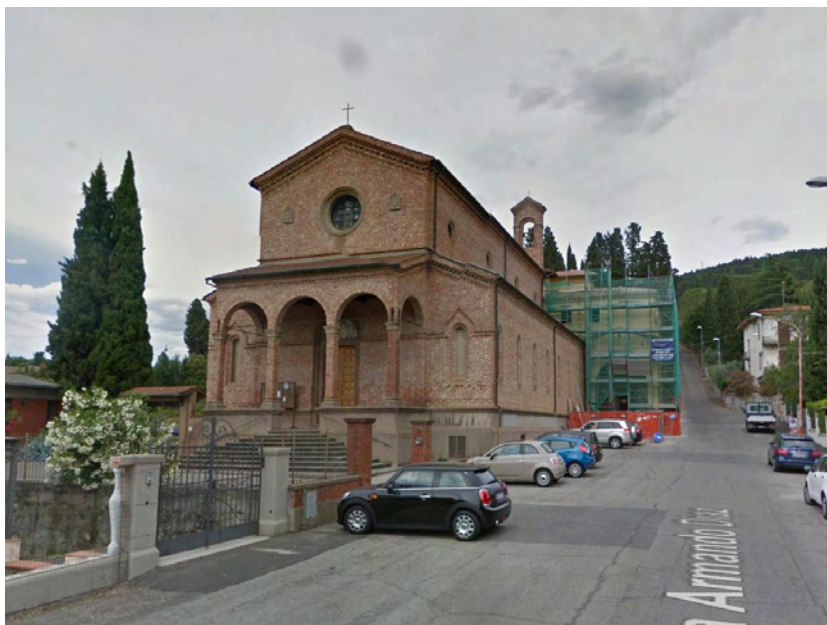
### Chiesa dei Cappuccini

Degrado strutturale : Nullo

Degrado delle finiture : Nullo

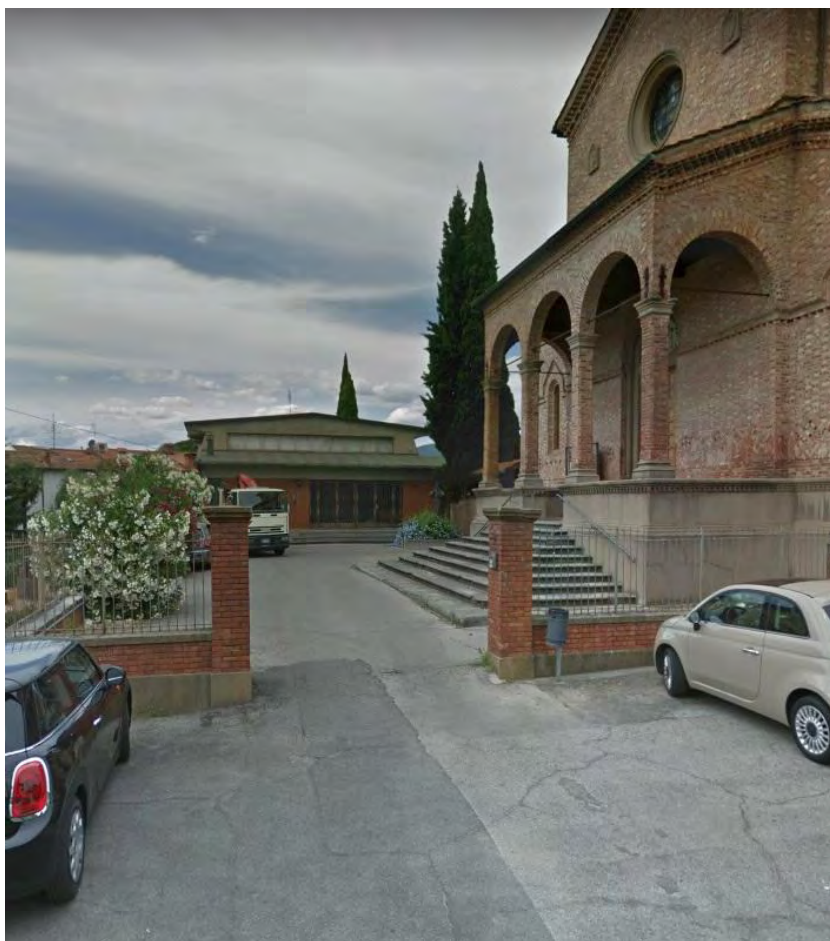
**Edificio posto in via  
Armando Diaz**

**Degrado strutturale :** Basso

**Degrado delle finiture :** Basso

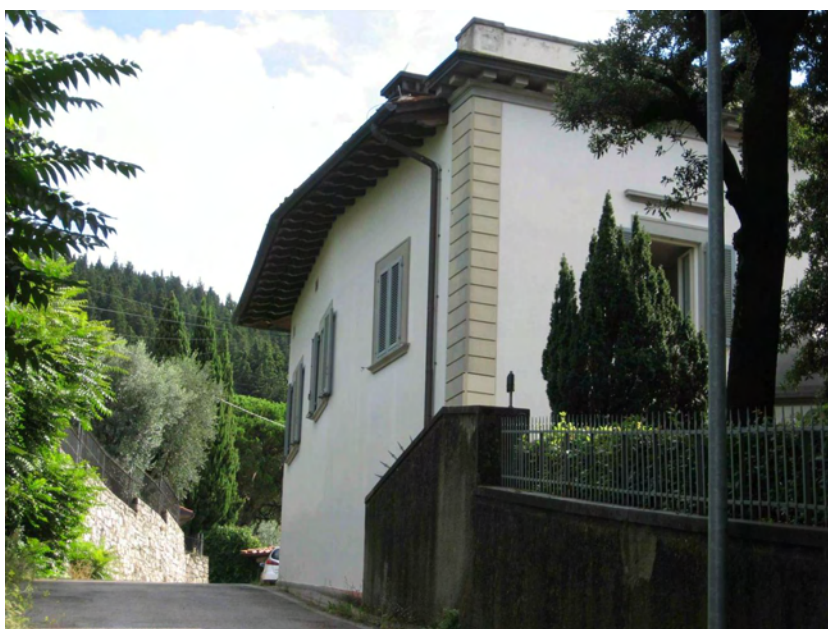
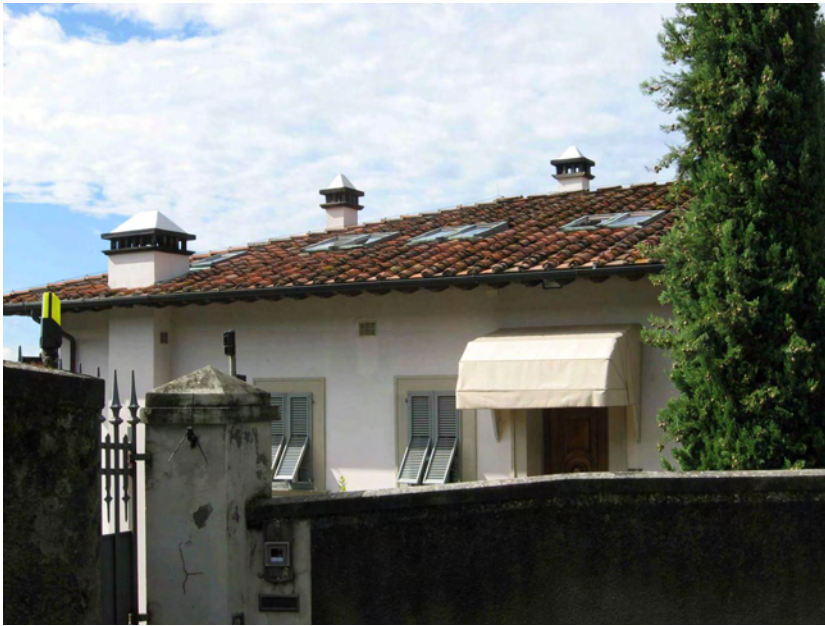
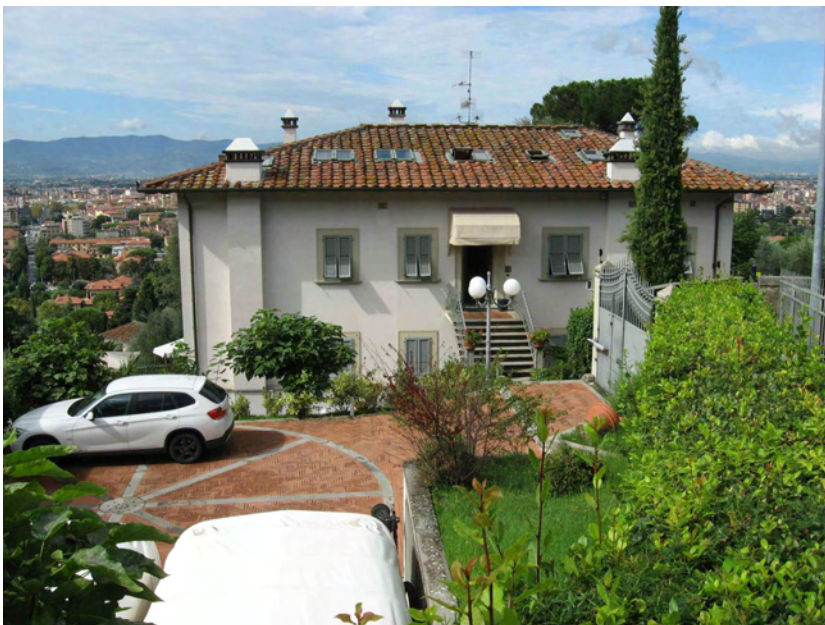
**FINITURA FACCIATA** **Pregio** : -  
**Degrado** : Intonaco leggermente degradato

**INGRESSI, RECINZIONI** **Pregio** : -  
**Degrado** : Leggermente degradato

Degrado strutturale : Nullo

Degrado delle finiture : Basso

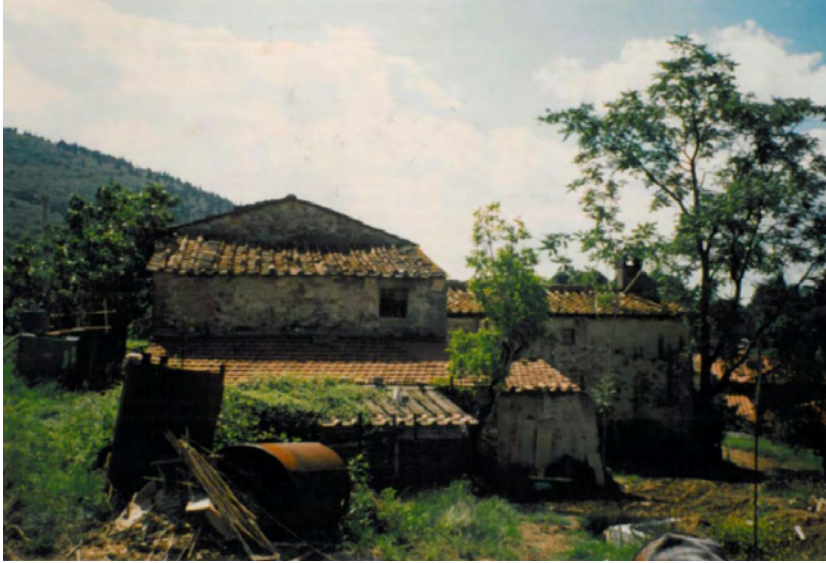
### **Casa colonica**

| | <b>Degrado :</b> | mancanza di ampie porzioni di intonaco - presenza di patina biologica e macchie da umidità |
| | <b>Degrado :</b> | presenza di porzioni di copertura deteriorate |
| | <b>Degrado :</b> | presenza di infissi deteriorati |

**Degrado strutturale :** Nullo  
**Degrado delle finiture :** Alto

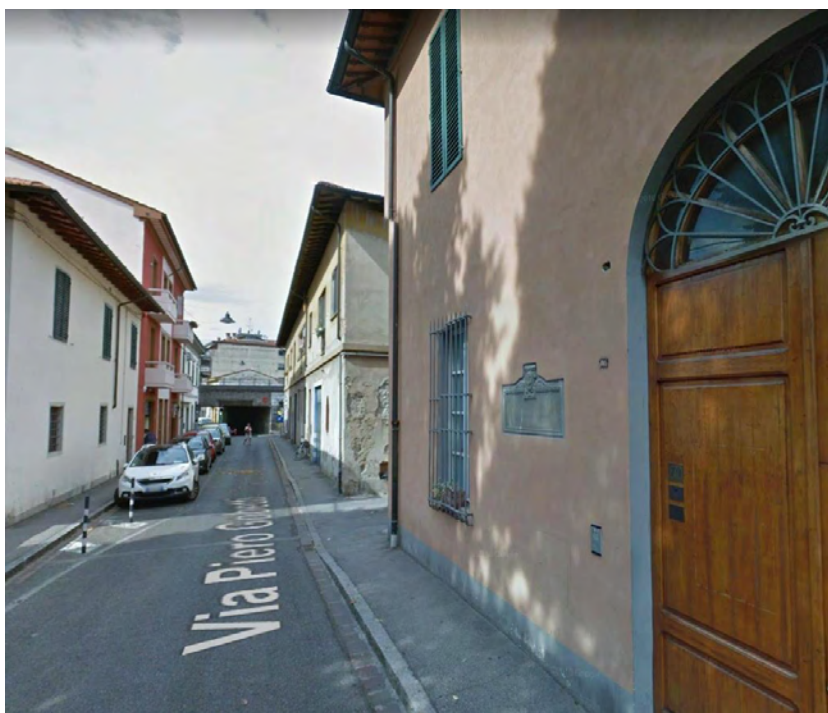
**Ex orfanotrofio  
Magnolfi**

**Degrado :** Distaccamento intonaco e mancata manutenzione

Degrado strutturale : Nullo

Degrado delle finiture : Medio

Scorcio da via Gobetti -  
fronte meridionale

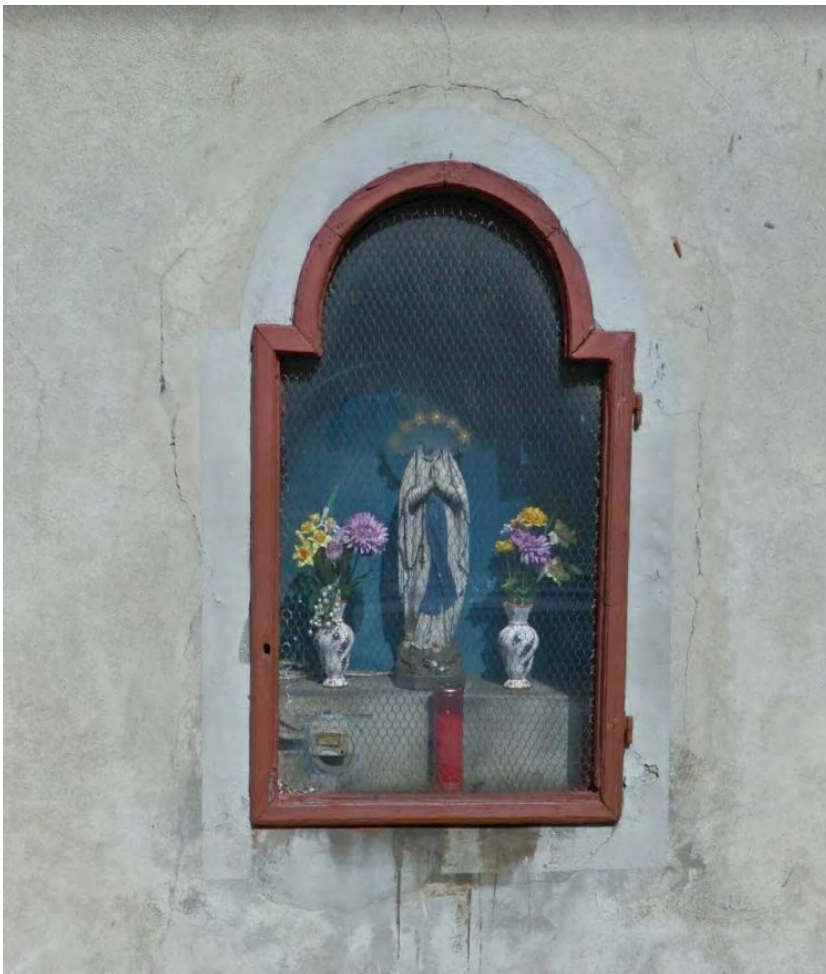
**Ex orfanotrofio  
Magnolfi**

Dettaglio - Tabernacolo  
sul fronte meridionale

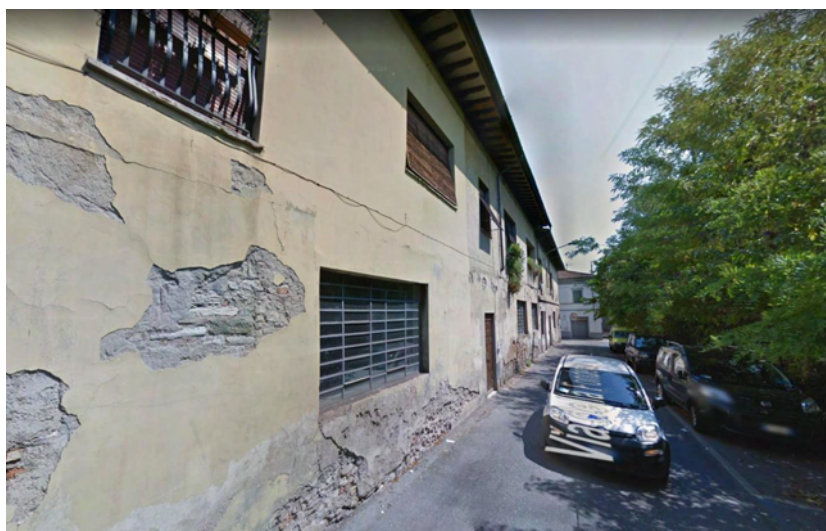
**Ex orfanotrofio  
Magnolfi**

Scorcio da via della  
Fonderia - fronte  
occidentale
