## EDIFICI DI VALORE STORICO TESTIMONIALE

Schede Conoscitive  
UTOE 2 - parte 7

UTOE 2 – parte 7 (da 2\_89 a 2\_99)

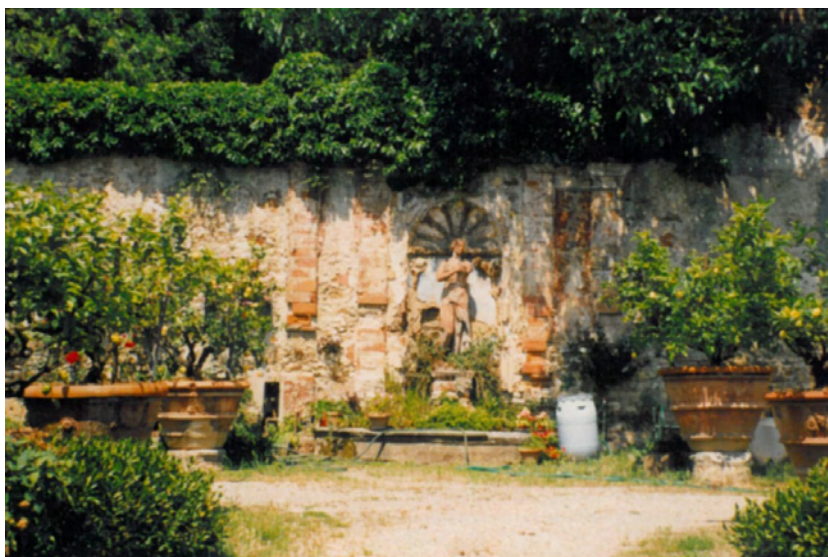
**Villa Poggi Banchieri  
(Villa Rospigliosi)**

Vista di un particolare del  
giardino

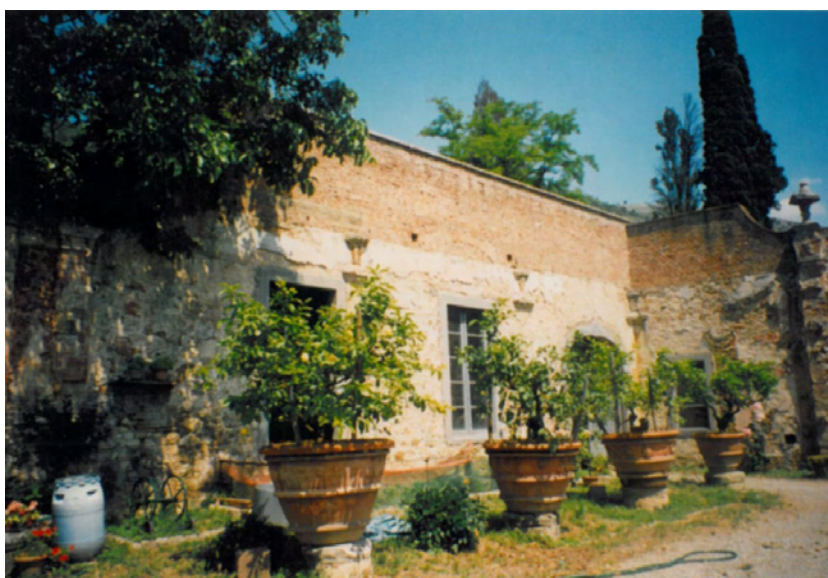
**Villa Poggi Banchieri  
(Villa Rospigliosi)**

Vista della Limonaia -  
Fronte meridionale

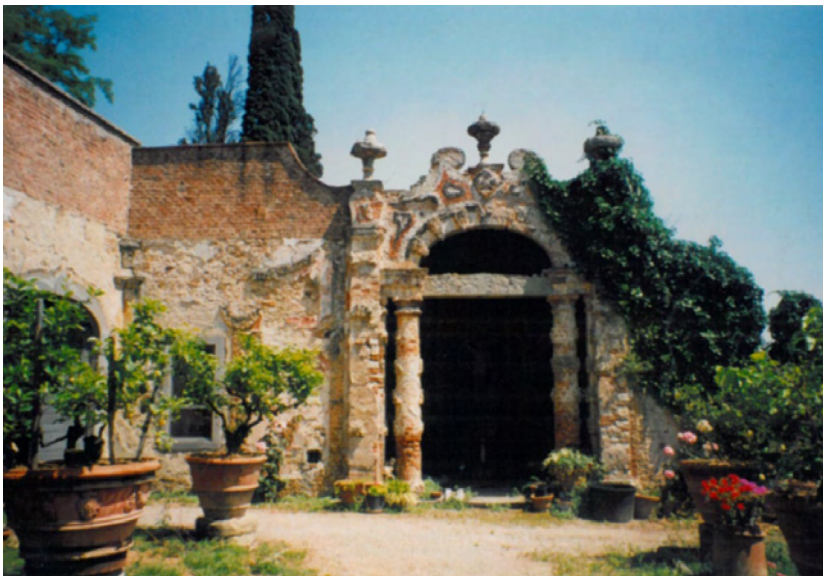
**Villa Poggi Banchieri  
(Villa Rospigliosi)**

Vista del Ninfeo - Fronte  
occidentale

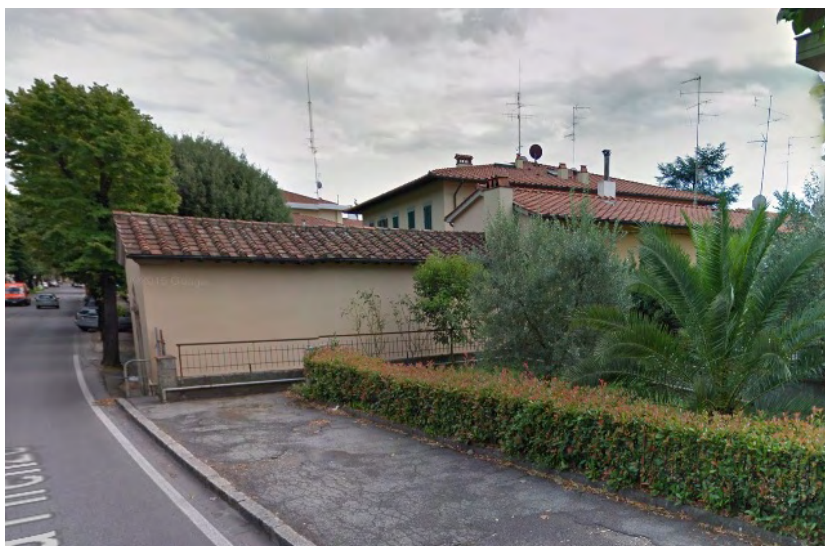
**Oratorio di San  
Bernardo**

Degrado strutturale : Nullo

Degrado delle finiture : Basso

Scorcio da via Firenze -  
Fronte occidentale

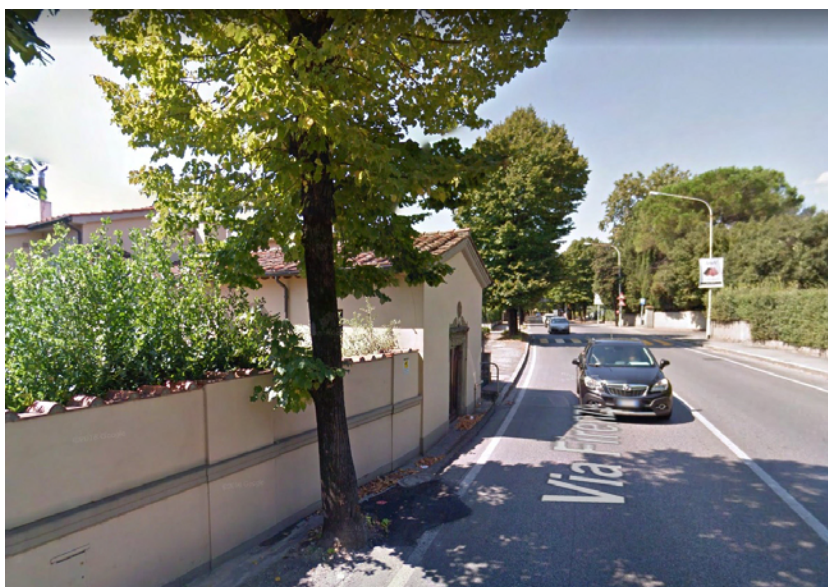
**Oratorio di San  
Bernardo**

Scorcio da via Firenze -  
Fronte orientale

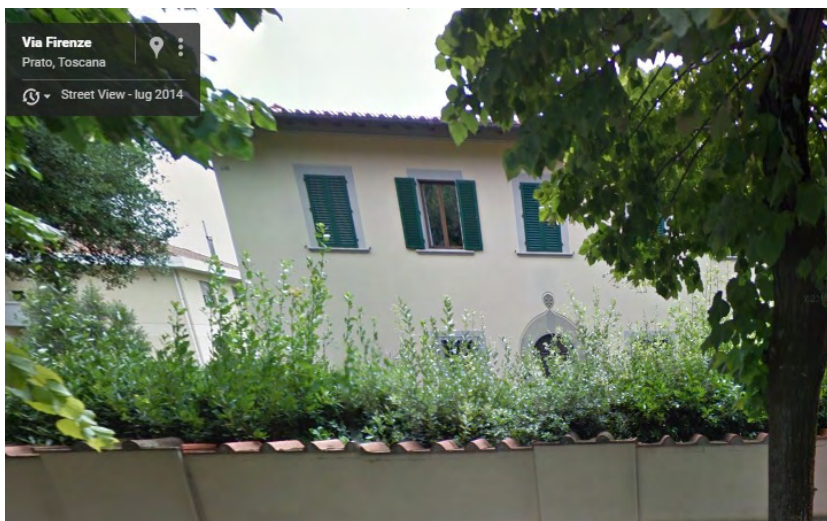
### Villa Canovai

**Degrado strutturale :** Nullo  
**Degrado delle finiture :** Nullo

Via da via Firenze - Fronte settentrionale

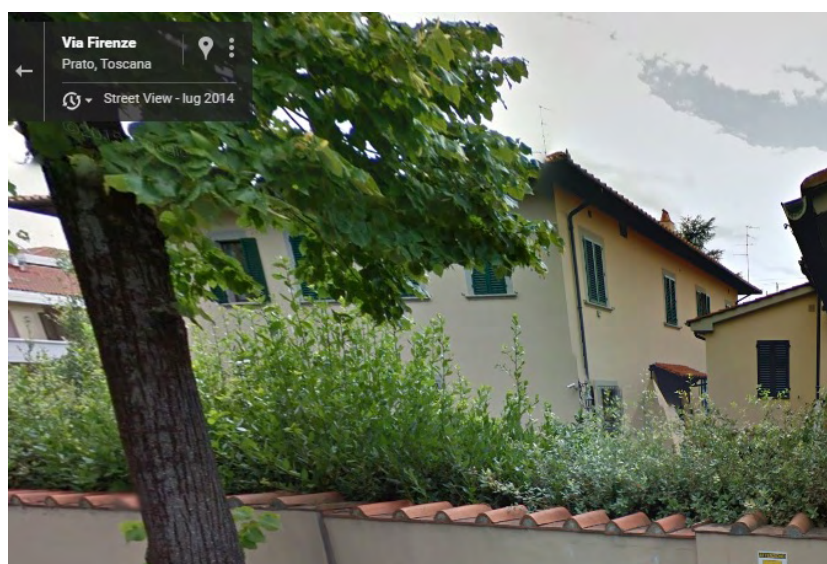
### Villa Canovai

Scorcio da via Firenze - Fronte nord-occidentale

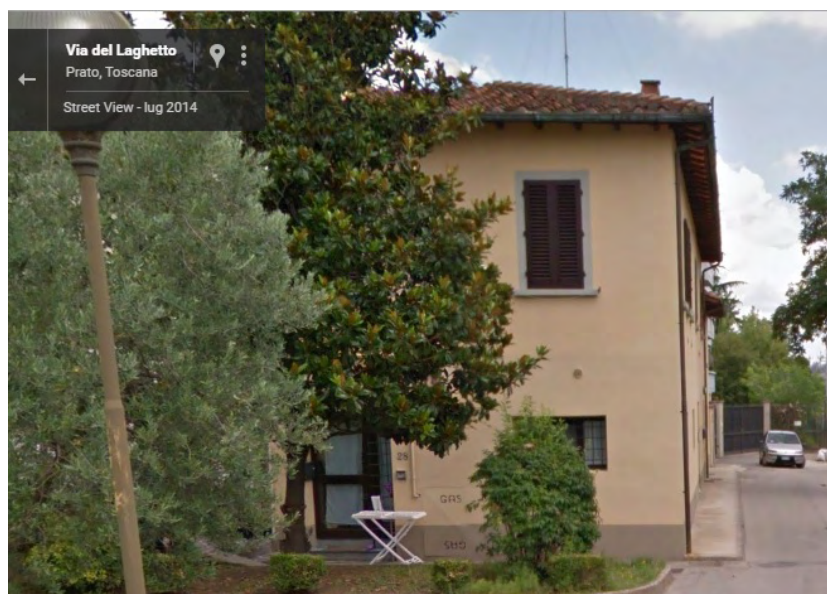
### Edificio in via del Laghetto 3

**Degrado** : presenza di infissi in alluminio e vetro

Scorcio da via del  
Laghetto - Fronte  
occidentale
