EDIFICI DI VALORE STORICO TESTIMONIALE

Schede Conoscitive
UTOE 8 - parte 2

UTOE 8 – parte 2 (da 8_26 a 8_56)

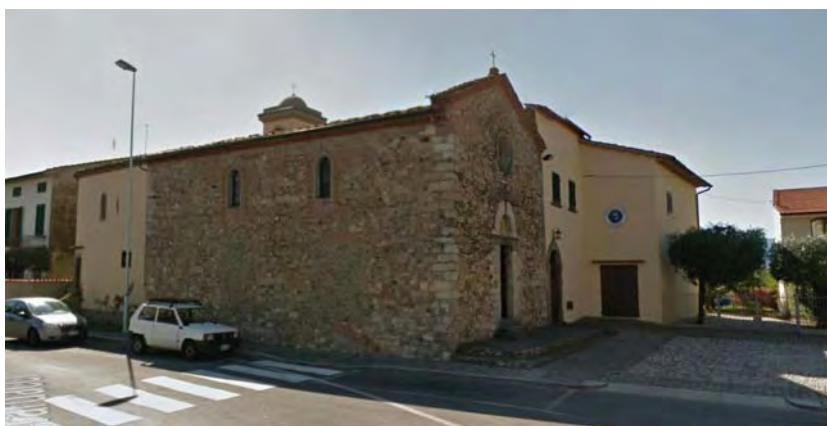
**Chiesa di Sant'Andrea
a Iolo**

Degrado strutturale : Nullo

Degrado delle finiture : Nullo

Scorcio da via
Gherardacci - Fronti
occidentale e
settentrionale

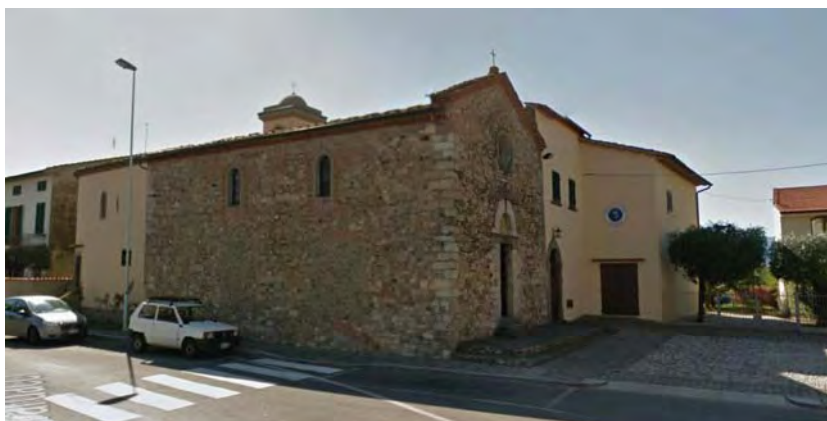
Chiesa di Sant'Andrea a Iolo

Degrado strutturale : Nullo
Degrado delle finiture : Nullo

Scorcio da via
Gherardacci - Fronti
occidentale e
settentrionale

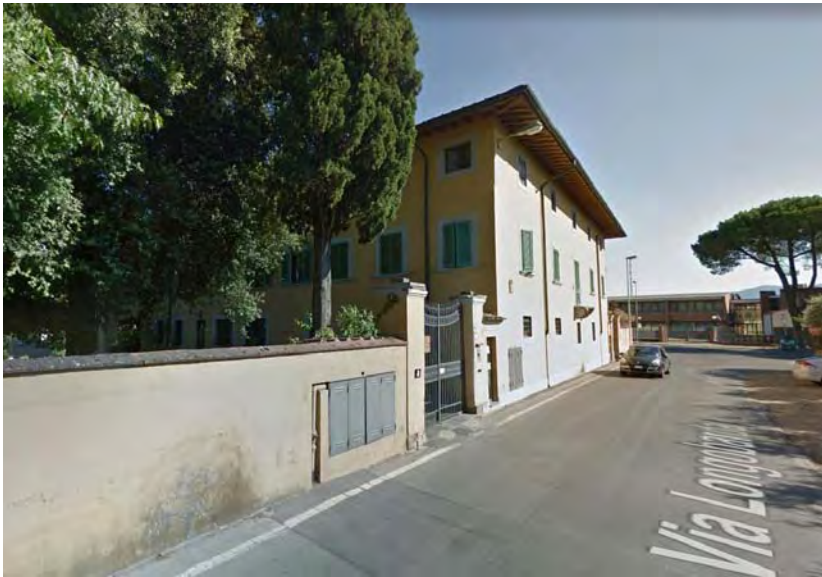
Villa Martelli

FINITURA FACCIATA	<i>Pregio :</i>	-
	<i>Degrado :</i>	Mancanza puntuale di intonaco / Macchia
MARCADAVANZALE	<i>Pregio :</i>	-
	<i>Degrado :</i>	Erosione del marcadavanzale lapideo con mensole
MANTO DI COPERTURA	<i>Pregio :</i>	-
	<i>Degrado :</i>	Patina biologica
Elementi tecnologici incompatibili :	illuminazione pubblica

Degrado strutturale : Nullo

Degrado delle finiture : Basso

Scorcio da via
Longobarda - Fronti
settentrionale ed
occidentale

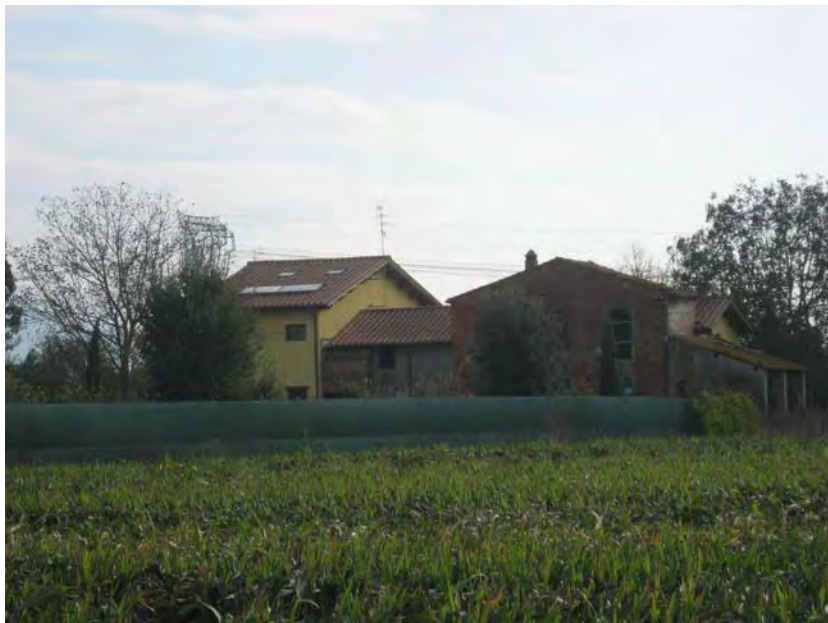
Casa La Fontana

Degrado strutturale : Nullo

Degrado delle finiture : Basso

Scorcio da via del
Coderino - Fronte
occidentale

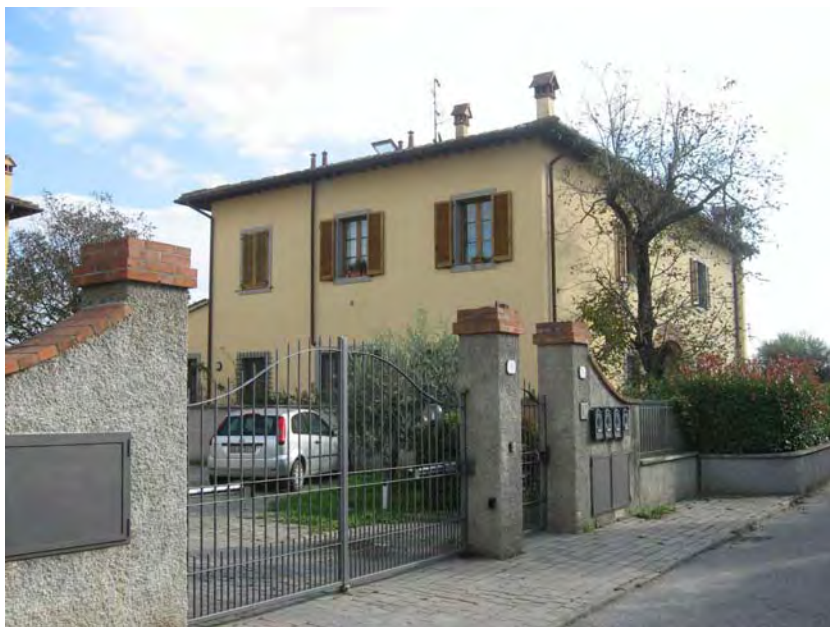
Podere San Ferdinando

Degrado strutturale : Nullo

Degrado delle finiture : Nullo

Scorcio da via delle Risaie
- Fronti occidentale e meridionale

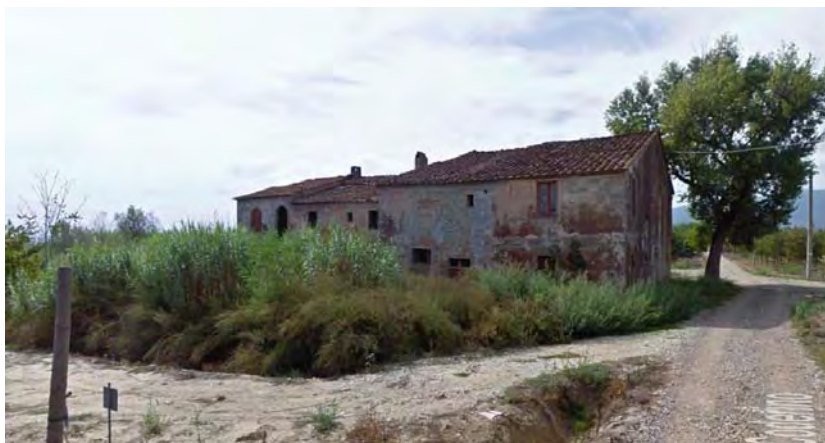
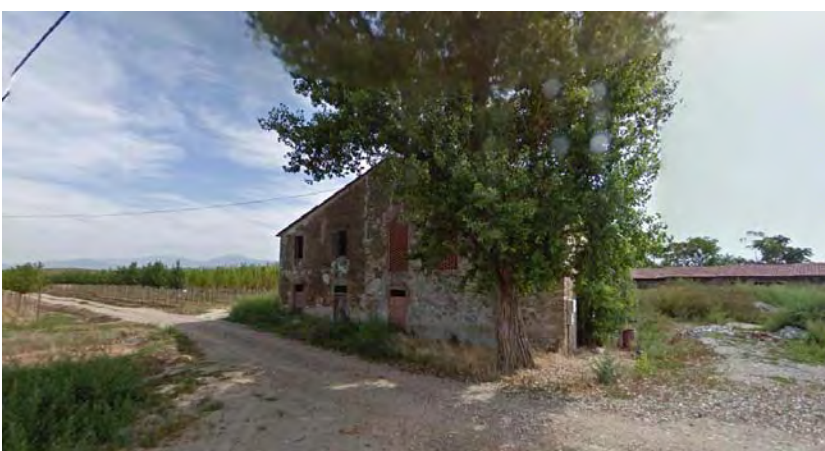
Podere Marella

TIPO DI COPERTURA	Pregio :	-
	Degrado :	Solaio di copertura in parte crollato
FINITURA FACCIATA	Pregio :	-
	Degrado :	Intonaco distaccato in gran parte
INFISSI	Pregio :	-
	Degrado :	Numerosi elementi mancanti
Superfetazioni :	Volume aggiunto sul fronte orientale

Degrado strutturale : Medio

Degrado delle finiture : Alto

Scorcio da via del
Coderino - Fronte
meridionale

Scorcio da via del
Coderino - Fronte
settentrionale

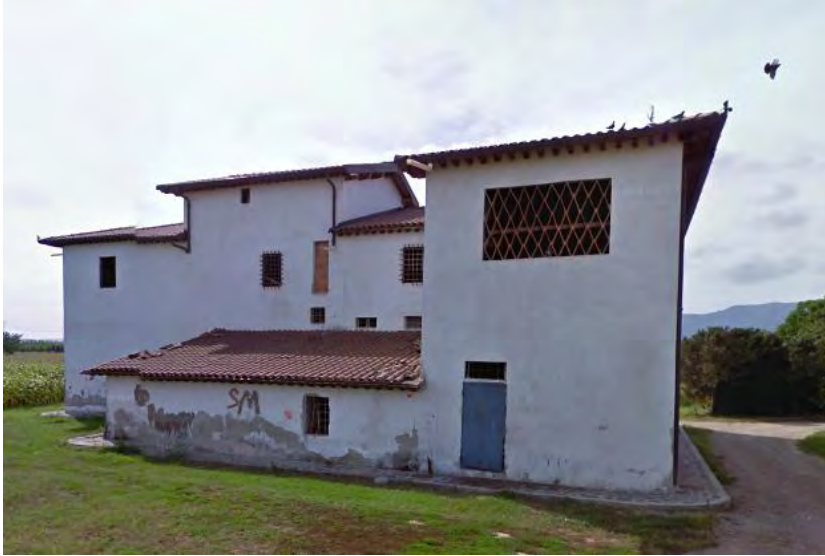
Guado del Molino

FINITURA FACCIATA	Pregio :	-
	Degrado :	porzioni di intonaco mancante e presenza di degrado antropico
GRONDA	Pregio :	-
	Degrado :	mancante
INFISSI	Pregio :	-
	Degrado :	mancanti con aperture tamponate provvisoriamente

Degrado strutturale : Nullo

Degrado delle finiture : Medio

Scorcio da via Brugnani -
Fronti occidentale e
meridionale

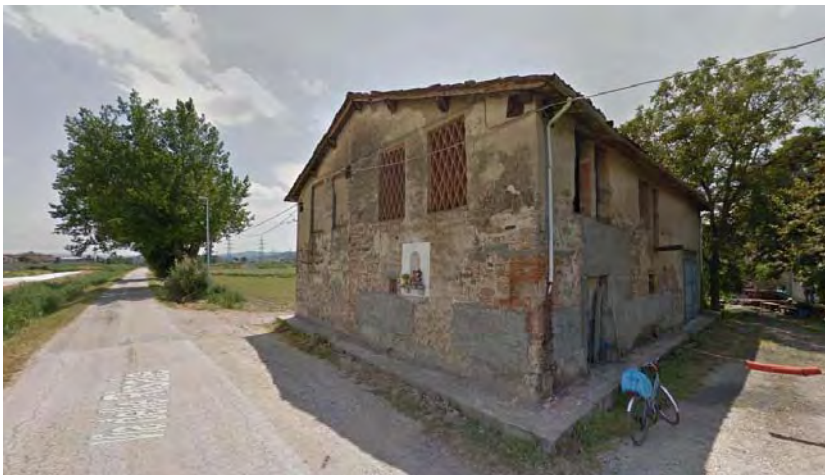
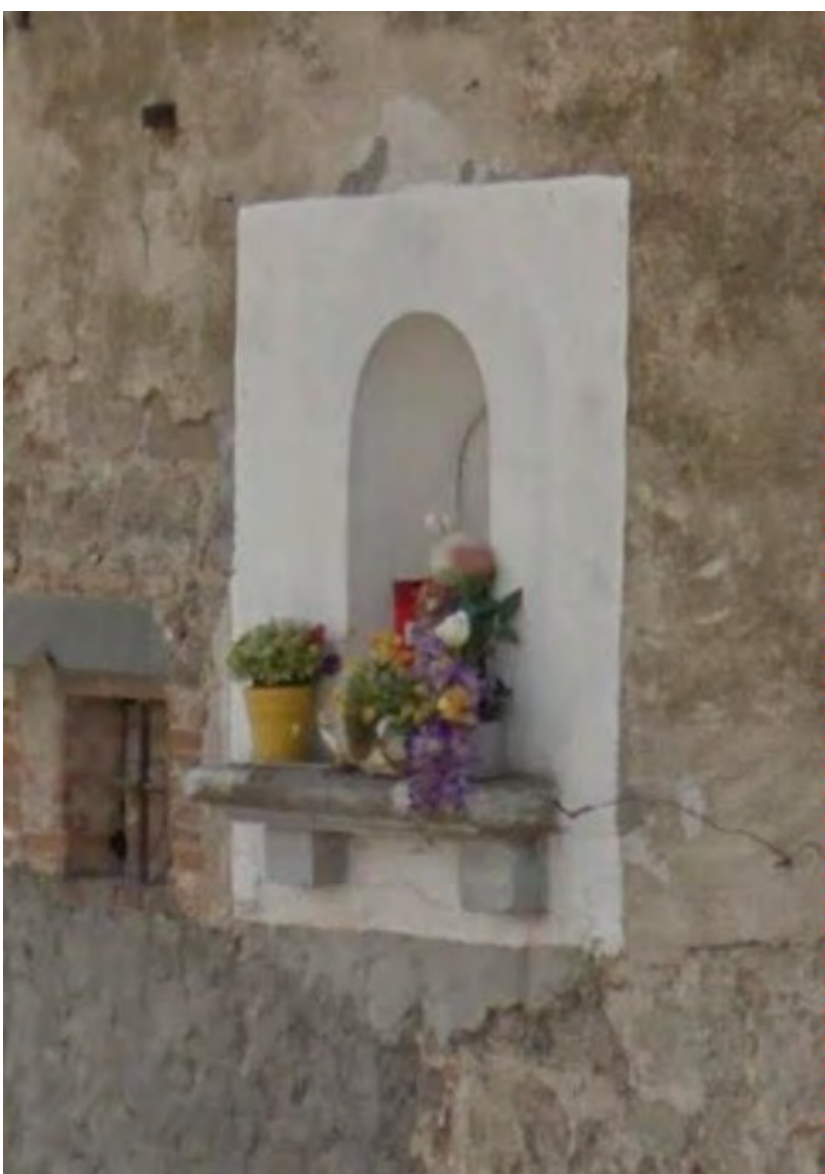
Podere Capannone

FINITURA FACCIATA	Pregio :	-
	Degrado :	mancanza di porzioni di intonaco e presenza di rappezzi con conglomerato cementizio
PORTICO	Pregio :	-
	Degrado :	tamponamento provvisorio
INFISSI	Pregio :	-
	Degrado :	mancanza di infissi e tamponamento delle aperture con forati in laterizio e tavolati lignei
Tamponamento logge e terrazze :	tamponamento portico

Degrado strutturale : Medio

Degrado delle finiture : Alto

Scorcio da via delle Risaie
- Fronte meridionale

Scorcio da via delle Risaie
- Fronte settentrionale

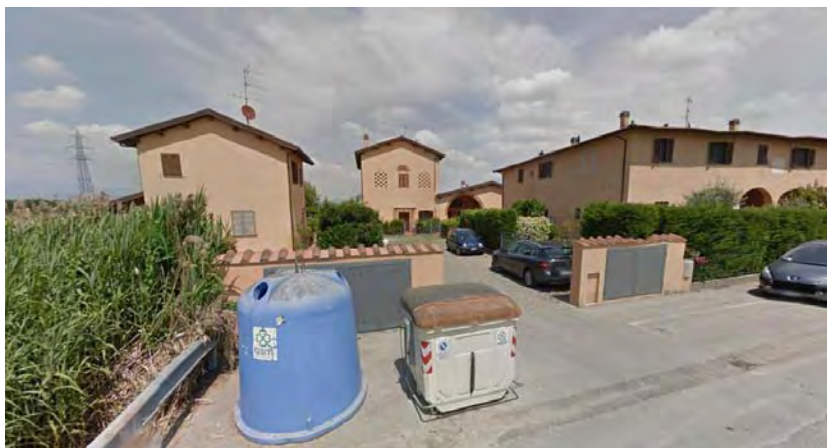
Podere Pascolo

Scorcio da via delle Risaie
- Fronte meridionale

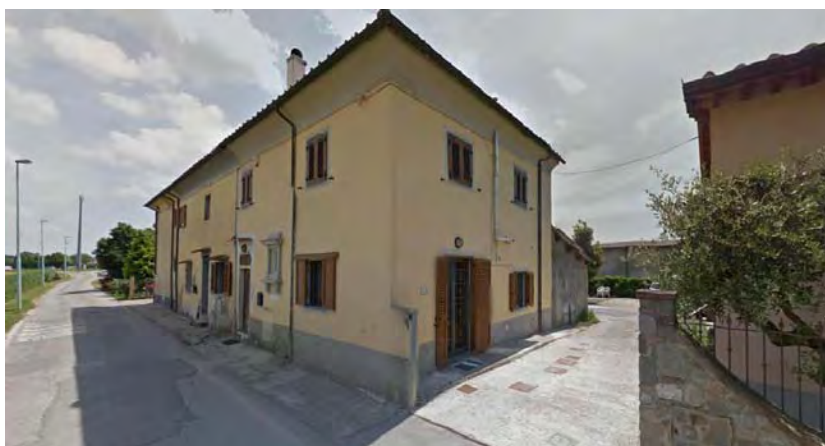
Podere Pascolo

Scorcio da via delle Risaie
- Fronti settentrionale e
occidentale

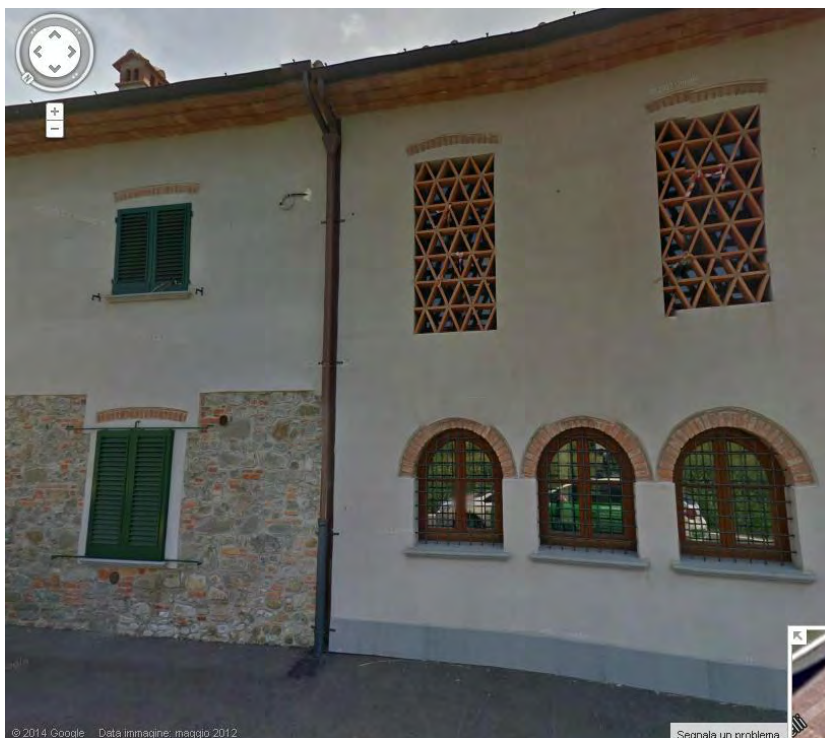
Podere Pantanello

CORNICE SOTTOTETTO	Pregio :	laterizio dentellato
	Degrado :	-
Superfetazioni :	apertura di finestre ad arco al piano terra

Scorcio da via Manfredo
Pasquinelli - Fronte
occidentale

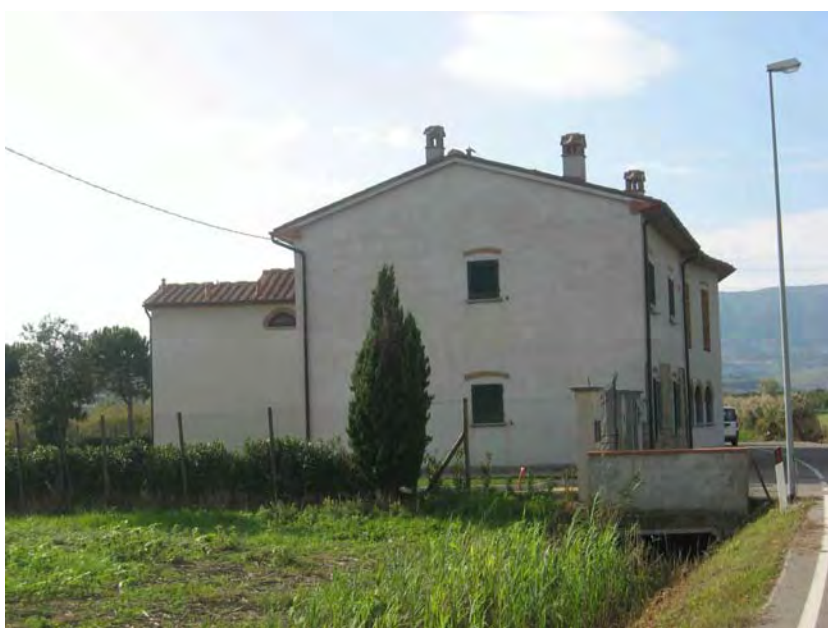
Podere Pantanello

Scorcio da via Manfredo
Pasquinelli - Fronte
settentrionale

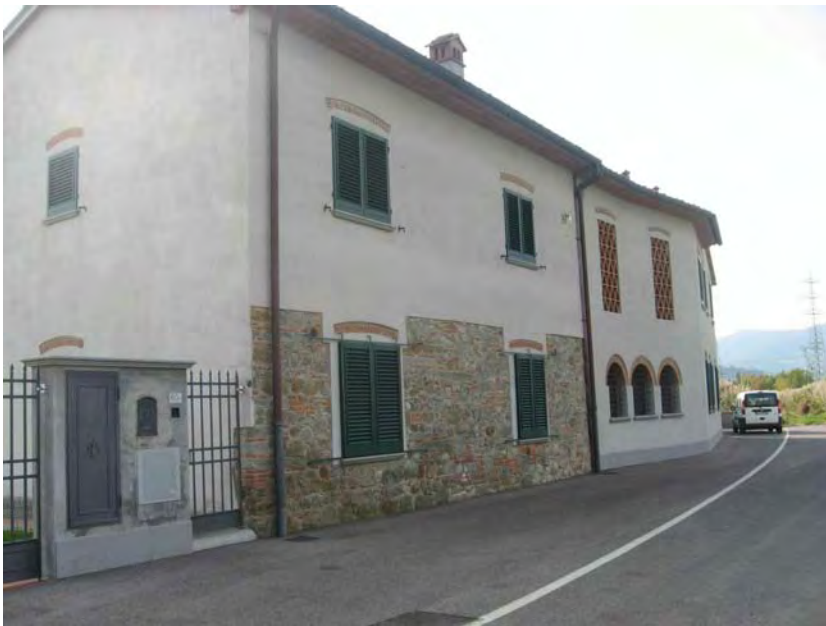
Podere Pantanello

Scorcio da via Manfredo
Pasquinelli - Fronte
occidentale

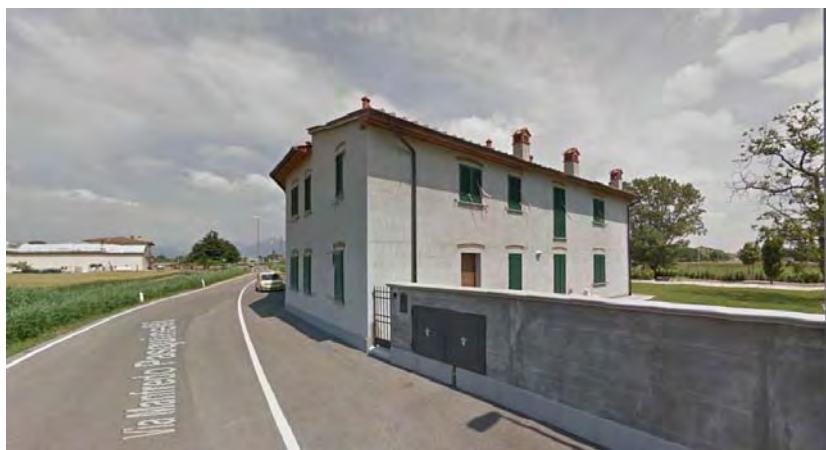
Podere Pantanello

Scorcio da via Manfredo
Pasquinelli - Fronte
meridionale

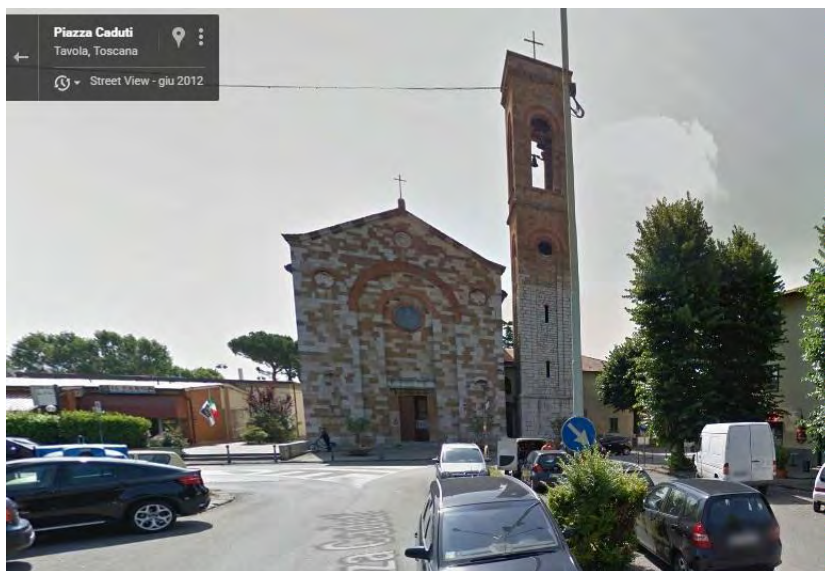
**Chiesa di Santa Maria
Maddalena a Tavola**

Scorcio da via Giulio
Braga - Fronte sud-ovest

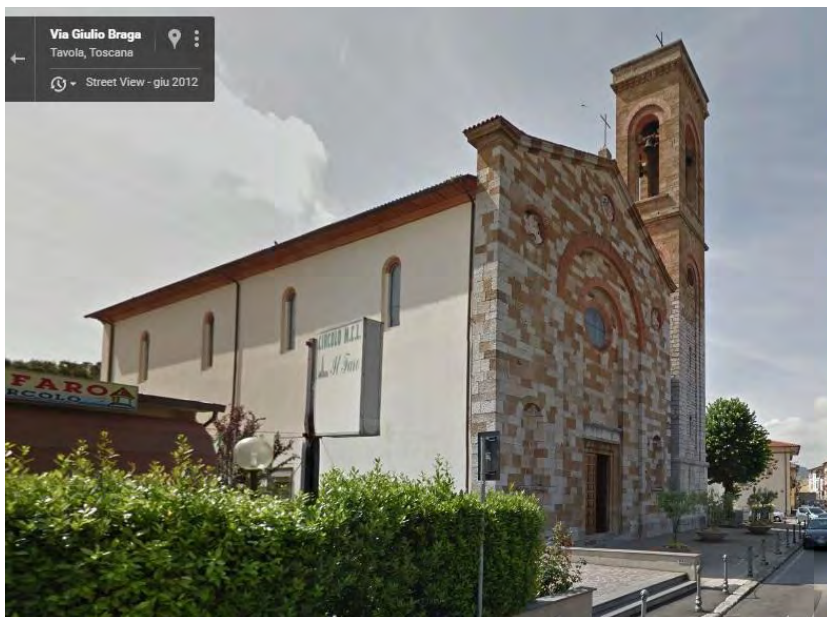
Chiesa di Santa Maria Maddalena a Tavola

Scorcio da via Giulio
Braga - Fronte sud-ovest

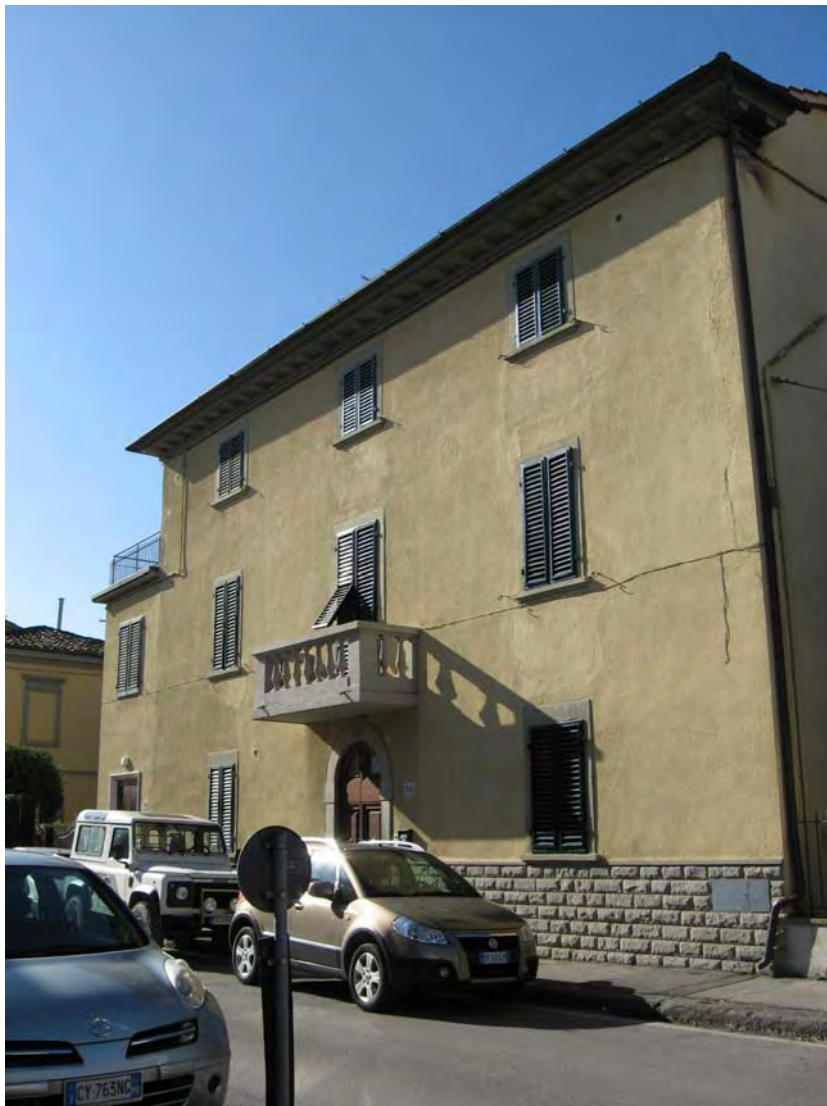
Villino

Scorcio da via Giulio
Braga - Fronte est

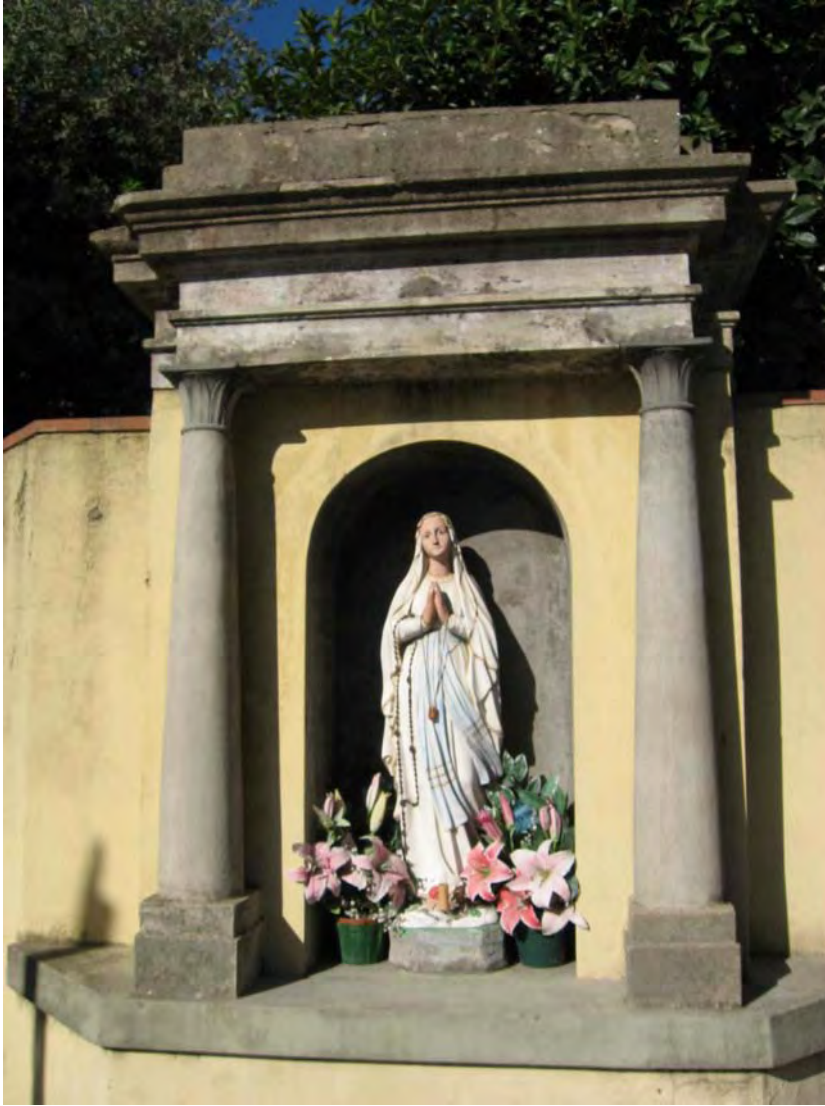
Villino

Dettaglio - Tabernacolo
angolare tra via Giulio
Braga e Via Nebbiaia

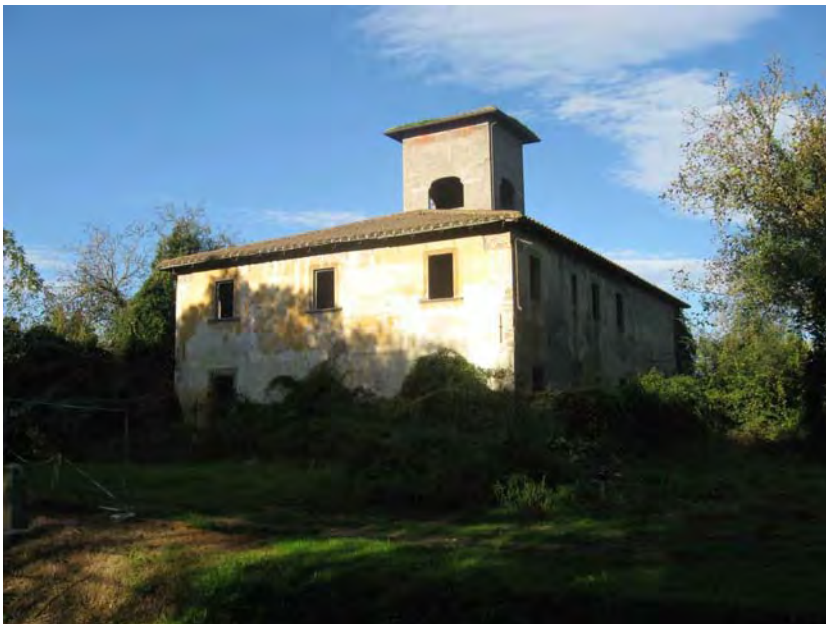
Casa del Guardia

Degrado : mancanza di ampie porzioni di intonaco

Degrado : recinzione deteriorata

Degrado : mancanza di infissi e deterioramento di infissi presenti

Degrado strutturale : Medio

Degrado delle finiture : Alto

Fronte settentrionale

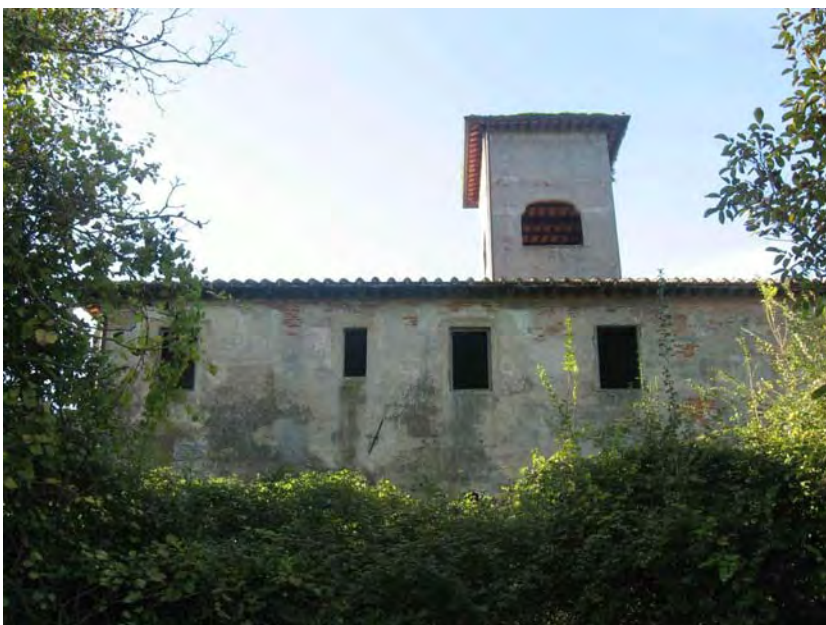
Casa del Guardia

Fronte orientale

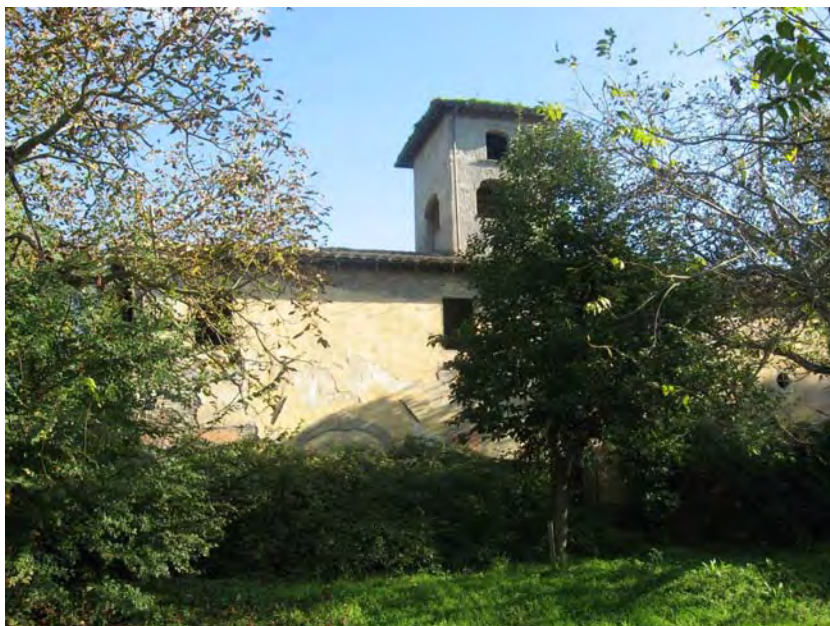
Casa del Guardia

Fronte settentrionale

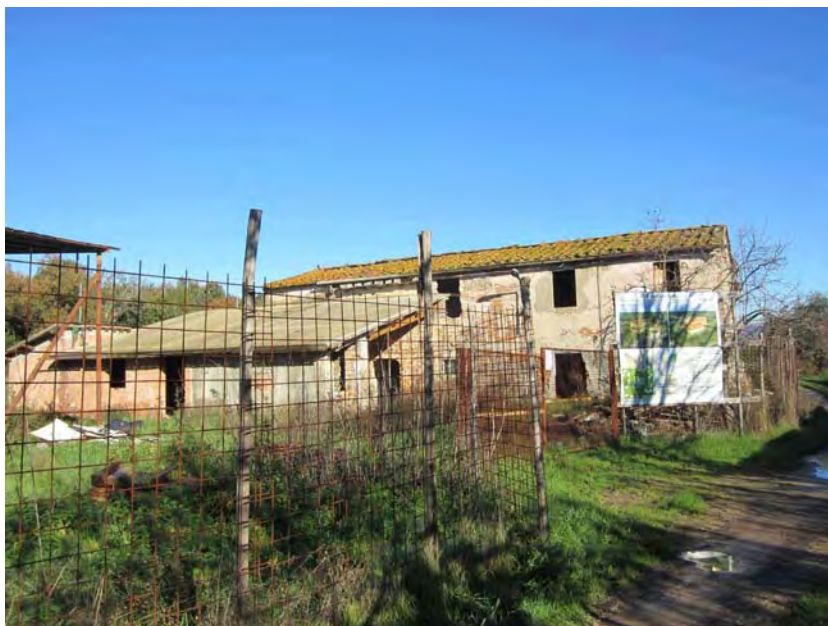
Degrado strutturale : Medio

Degrado delle finiture : Alto

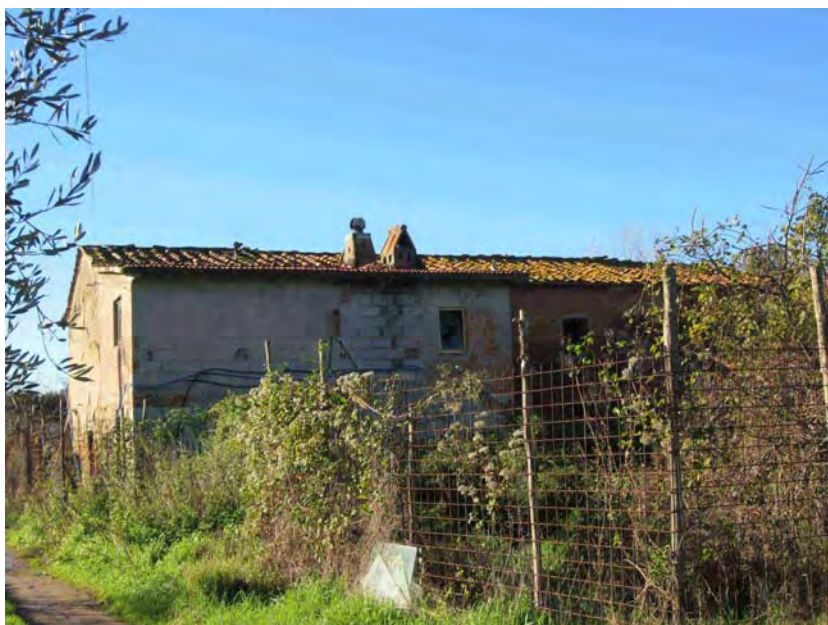
Podere Fontanelle

Scorcio da via del Guanto
- Fronte meridionale

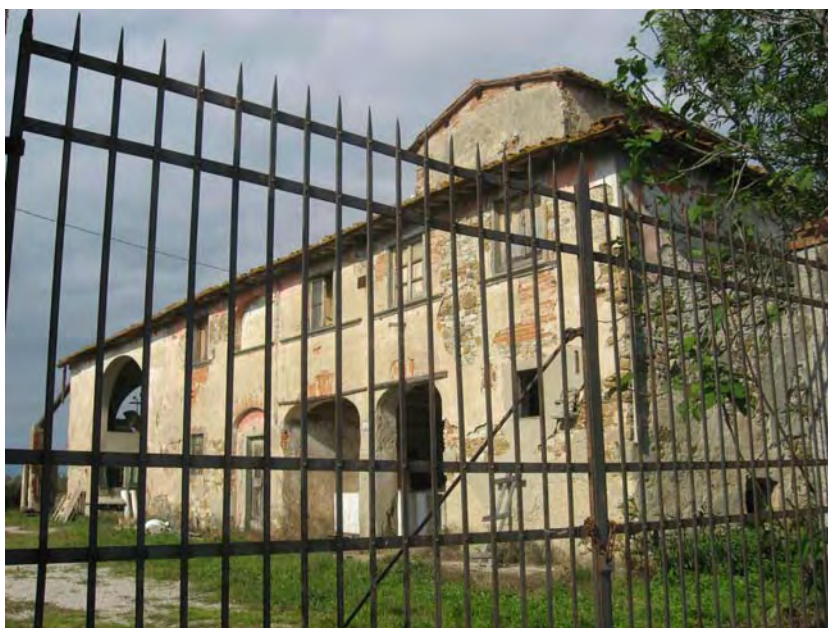
Casa Giovannelli

FINITURA FACCIATA **Pregio :** -
Degrado : Intonaco mancante in più punti, Presenza di vegetazione

MANTO DI COPERTURA **Pregio :** -
Degrado : Patina biologica

Degrado strutturale : Alto

Degrado delle finiture : Alto

Scorcio da via del Pozzo -
Fronte meridionale

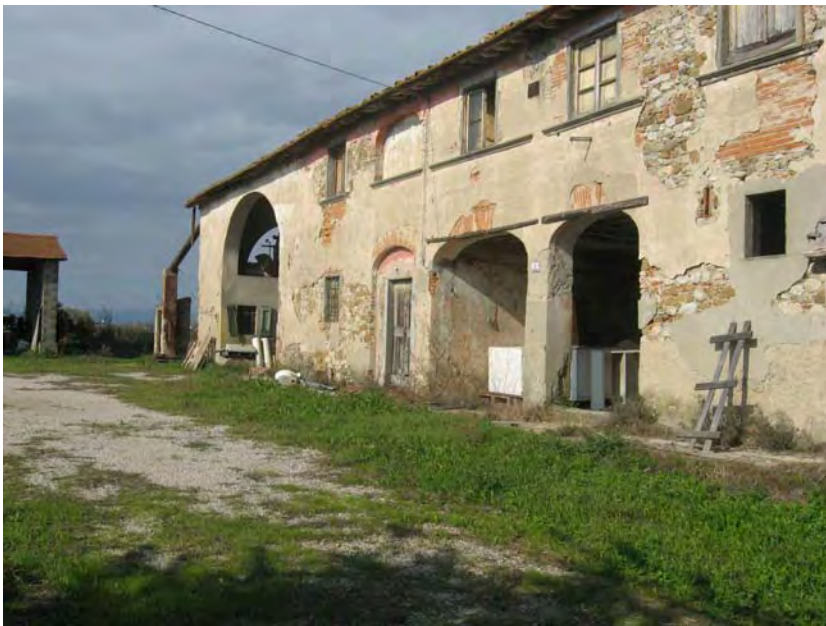
Casa Giovannelli

Scorcio da via del Pozzo -
Fronte meridionale

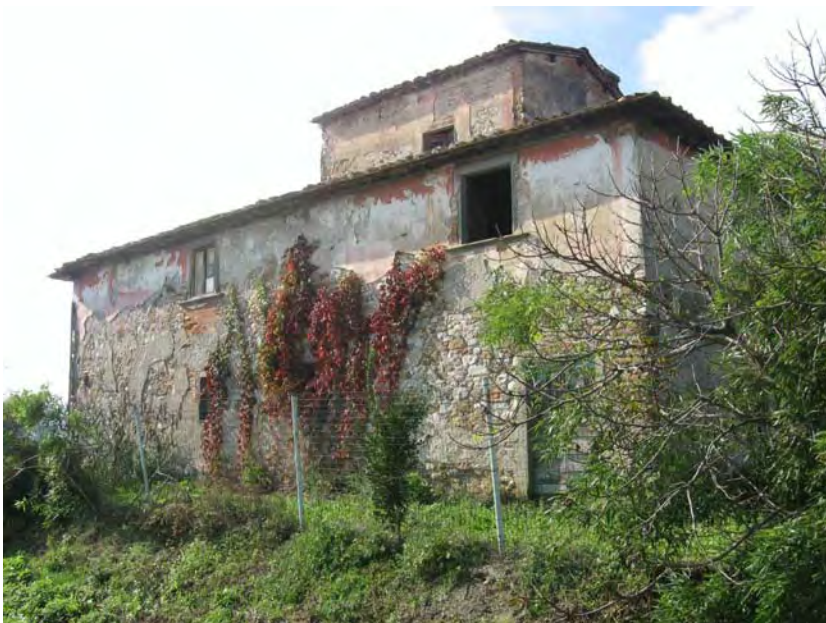
Casa Giovannelli

Scorcio da pertinenza -
Fronte meridionale

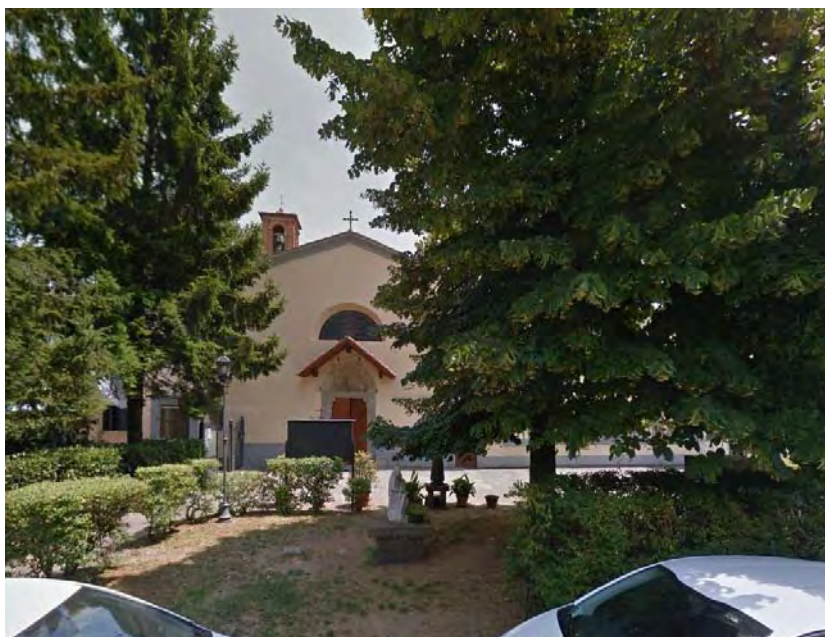
Degrado strutturale : Nullo

Degrado delle finiture : Nullo

Chiesa di San Martino a Paperino

Scorcio da piazza della
Chiesa di Paperino -
Fronte occidentale

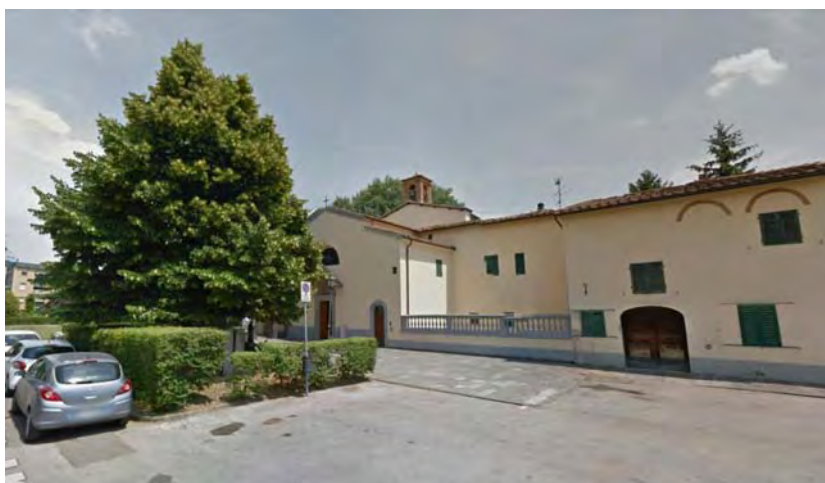
Chiesa di San Martino a Paperino

Scorcio da piazza della
Chiesa di Paperino -
Fronti occidentale e
meridionale

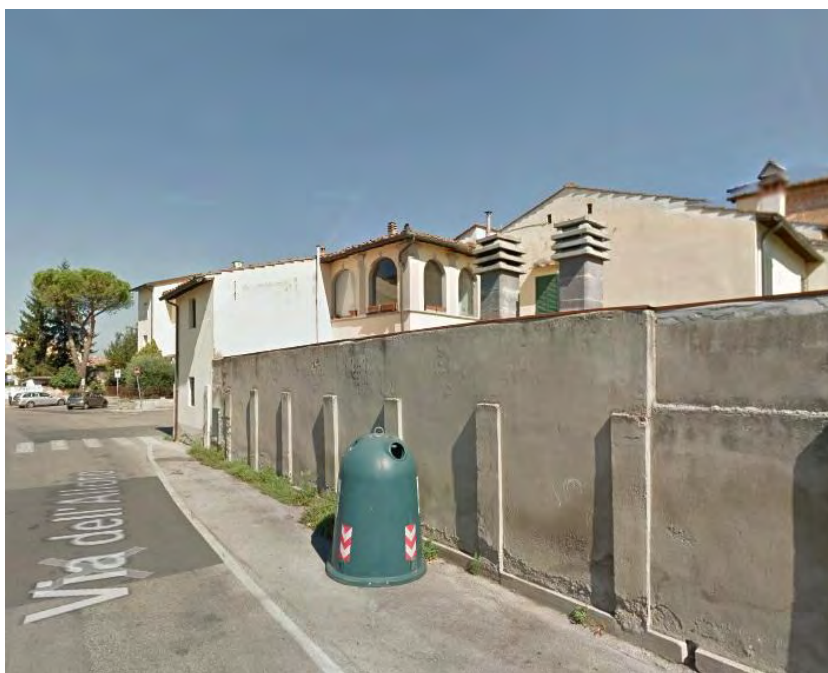
FINITURA FACCIATA	Pregio :	-
	Degrado :	presenza di patina biologica e risalita capillare con distacco e mancanza di intonaco
BASAMENTO	Pregio :	-
	Degrado :	presenza di patina biologica e risalita capillare con distacco e mancanza di intonaco

**Chiesa di San Martino
a Paperino**

Scorcio da via dell'Alloro -
Fronte occidentale

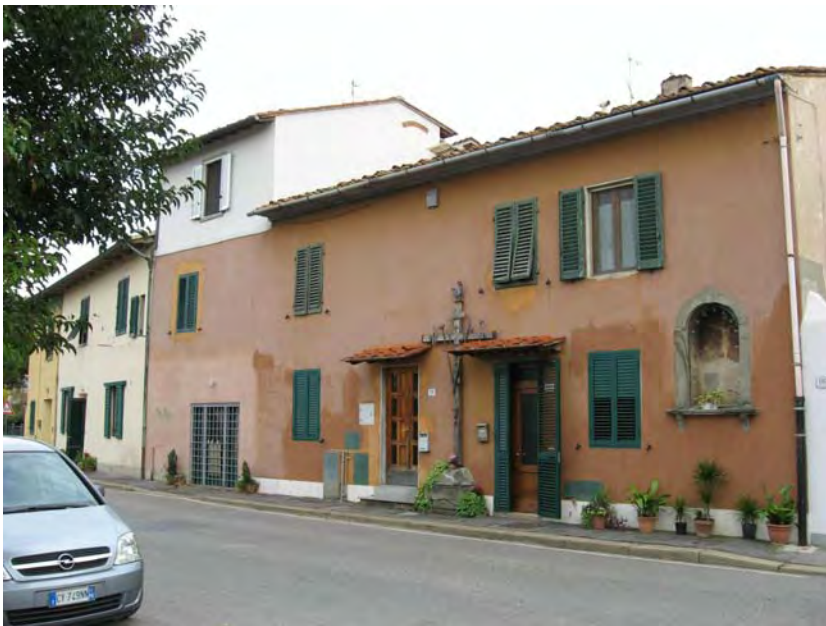
FINITURA FACCIATA	Pregio :	-
	Degrado :	presenza di macchie e patina biologica con distacco di porzioni di intonaco e rappezzi incongrui
INFISSI	Pregio :	-
	Degrado :	presenza di infissi deteriorati
Elementi tecnologici incompatibili :	bocchette, allarmi, cavi elettrici e altra impiantistica a vista	
Tettoie Incongrue :	presenza di tettoia in legno e manto di copertura in coppi e embrici su ingressi

Casa Gori

Scorcio da via dell'Alloro -
Fronti meridionale ed
occidentale

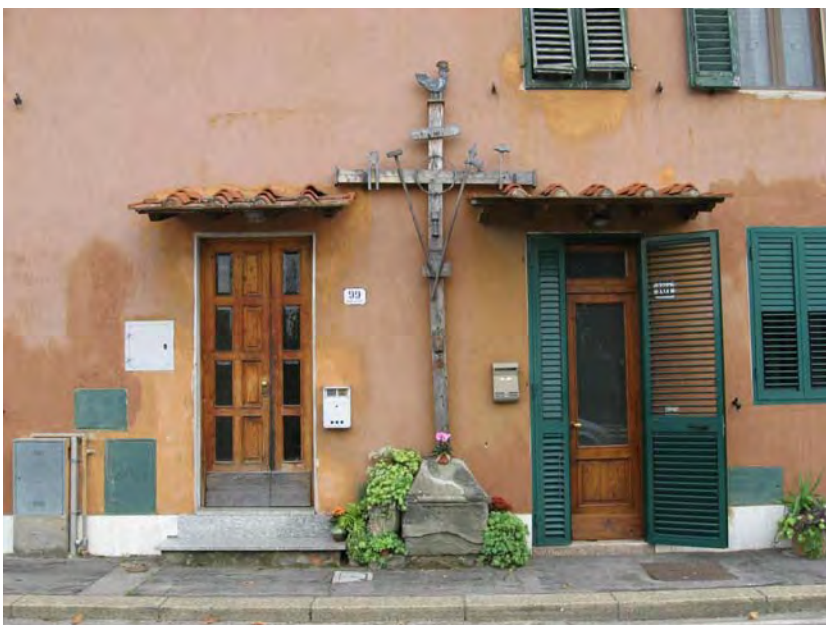
Casa Gori

Scorcio da via dell'Alloro -
Fronte occidentale

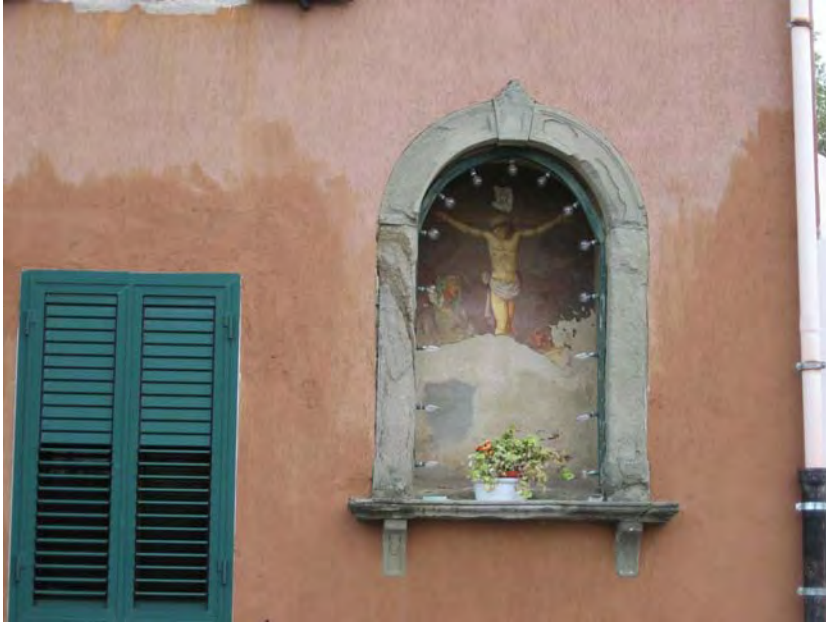
Casa Gori

Dettaglio - Croce lignea su
cippo lapideo

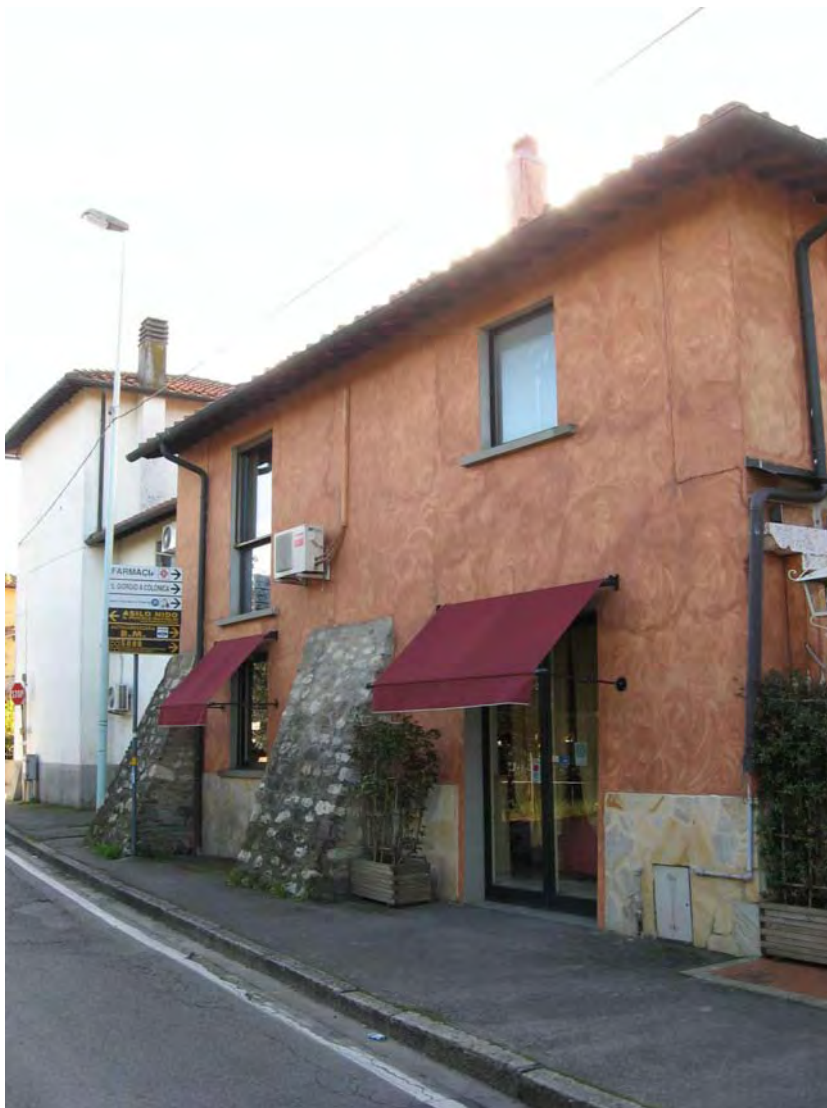
FINITURA FACCIATA	Pregio :	-
	Degrado :	presenza di patina biologica e deposito superficiale
BASAMENTO	Pregio :	-
	Degrado :	presenza di patina biologica
Insegne :	incongruo	
Elementi tecnologici incompatibili :	condizionatori, bocchette, allarmi, cavi elettrici e altra impiantistica a vista

Edificato di matrice storica

Scorcio da via del Ferro -
Fronte settentrionale

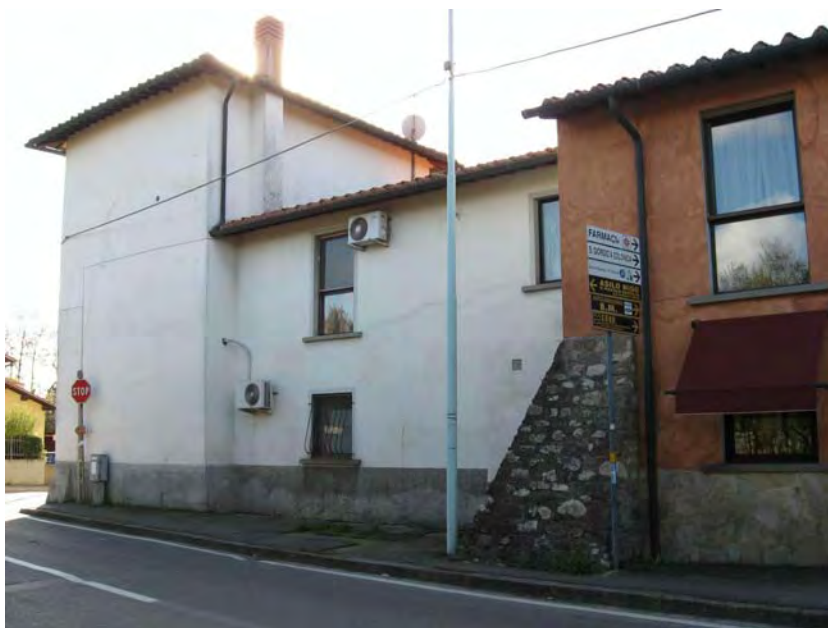
Edificato di matrice storica

Scorcio da via del Ferro -
Fronte settentrionale

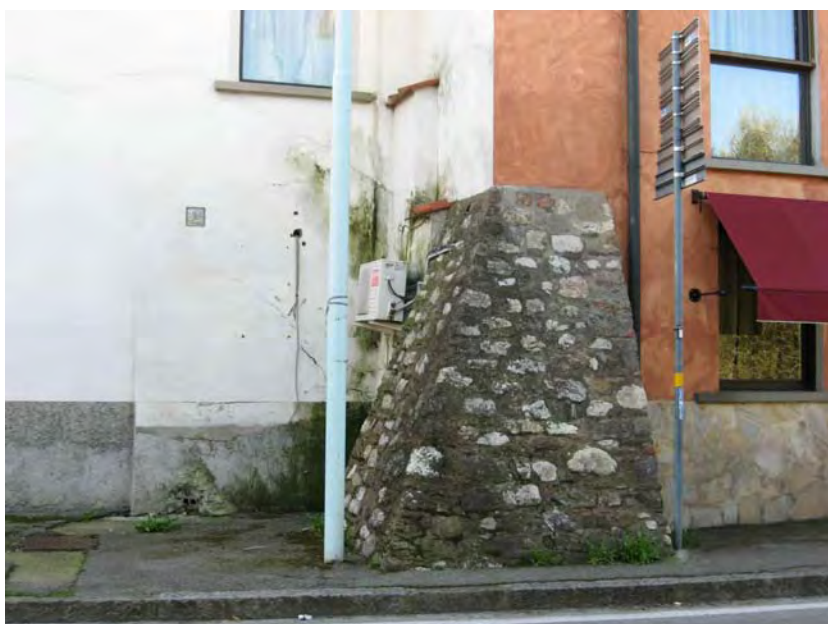
Edificato di matrice storica

Scorcio da via del Ferro -
Fronte settentrionale

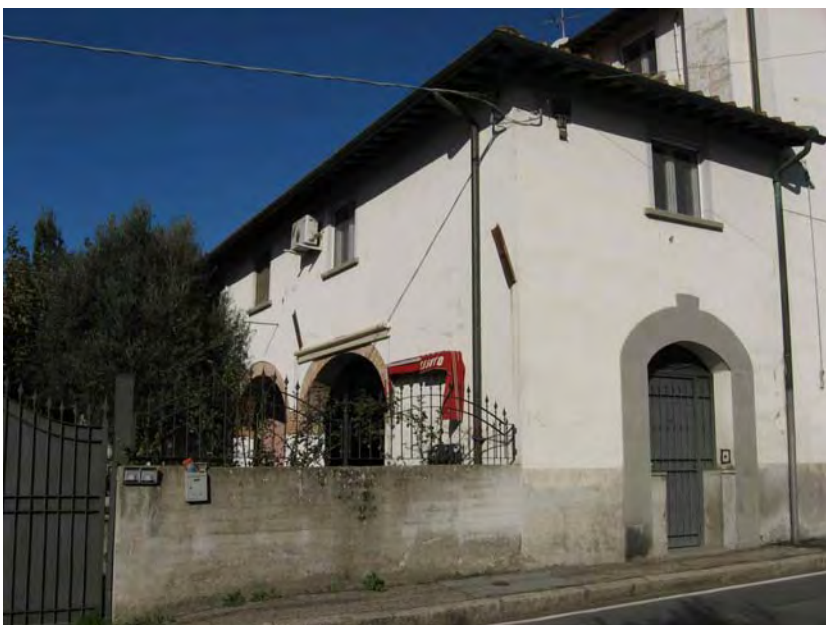
Edificato di matrice storica

Scorcio da via del Ferro -
Fronti settentrionale ed
orientale

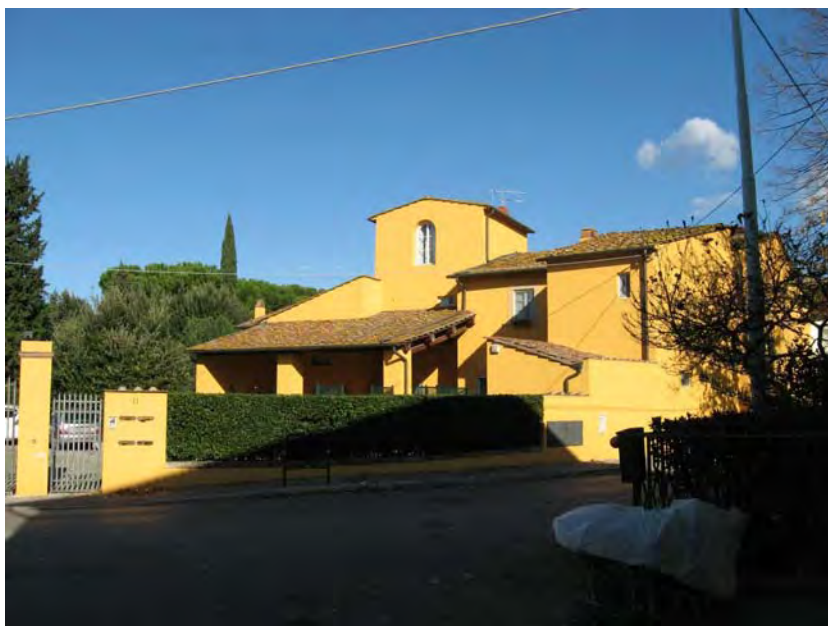
Casa colonica

Scorcio da via
Campostino a Santa
Maria a Colonica - Fronti
meridionale ed orientale

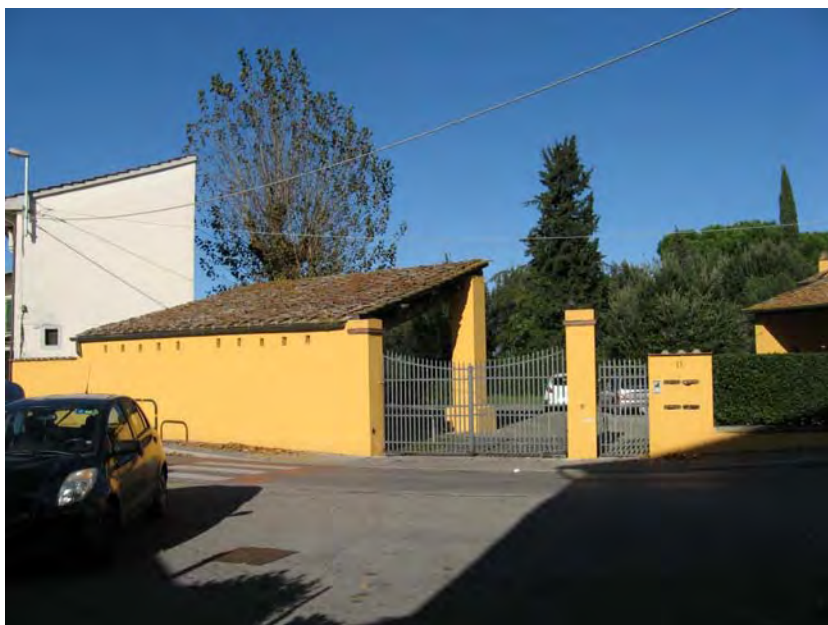
Casa colonica

Dettaglio - Tettoia in
corrispondenza
dell'ingresso all'area
pertinenziale

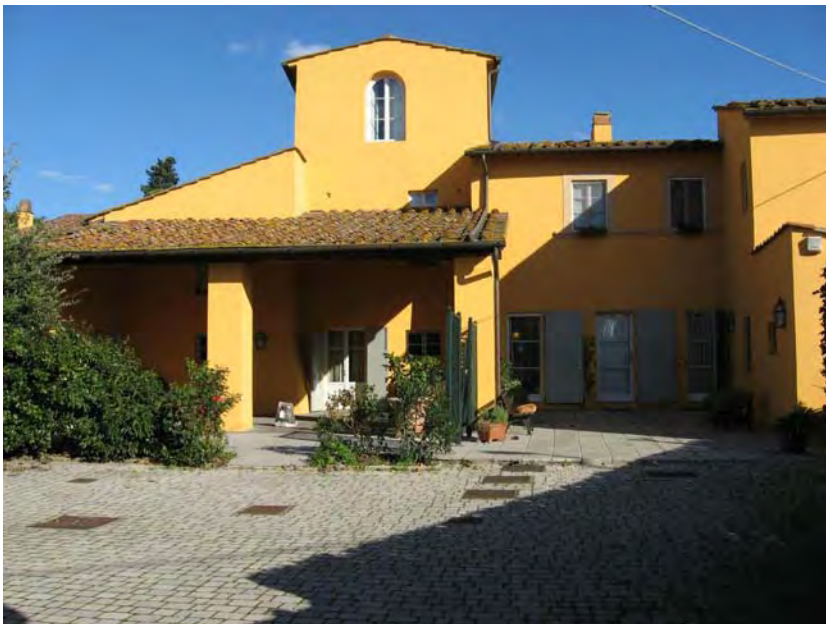
Casa colonica

Fronte principale
(meridionale)
