EDIFICI DI VALORE STORICO TESTIMONIALE

Schede Conoscitive
UTOE 8 - parte 2

UTOE 8 – parte 2 (da 8_26 a 8_56)

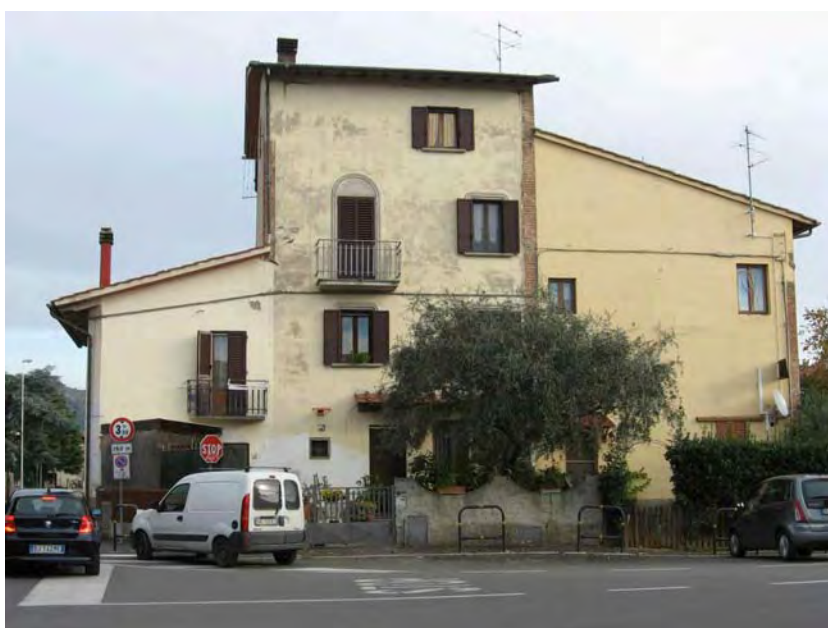
Infissi : Legno

Persiane : Legno

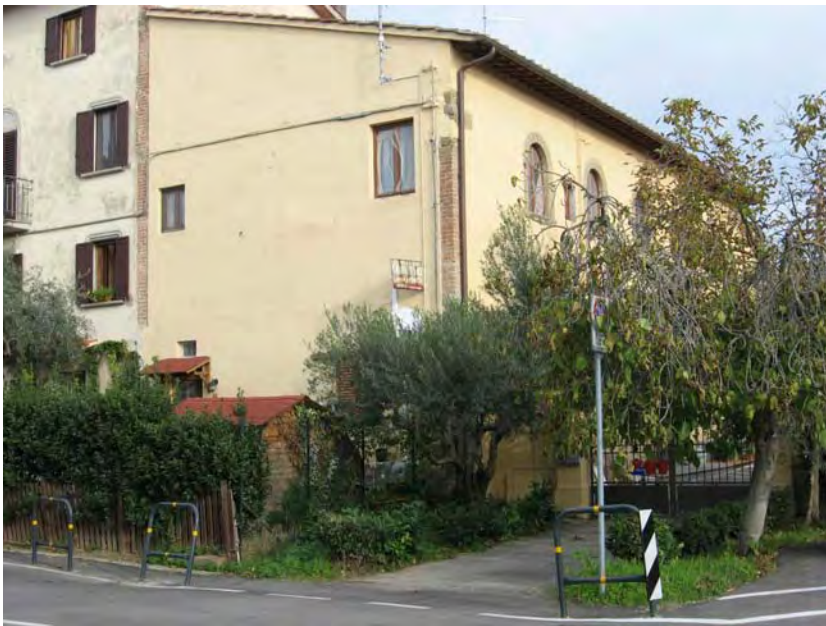
Tipo elemento	Materiale	Stato
Arco ribassato	Laterizio	Buono

ELEMENTI DI PREGIO E DI DEGRADO RISPETTO AL CONTESTO

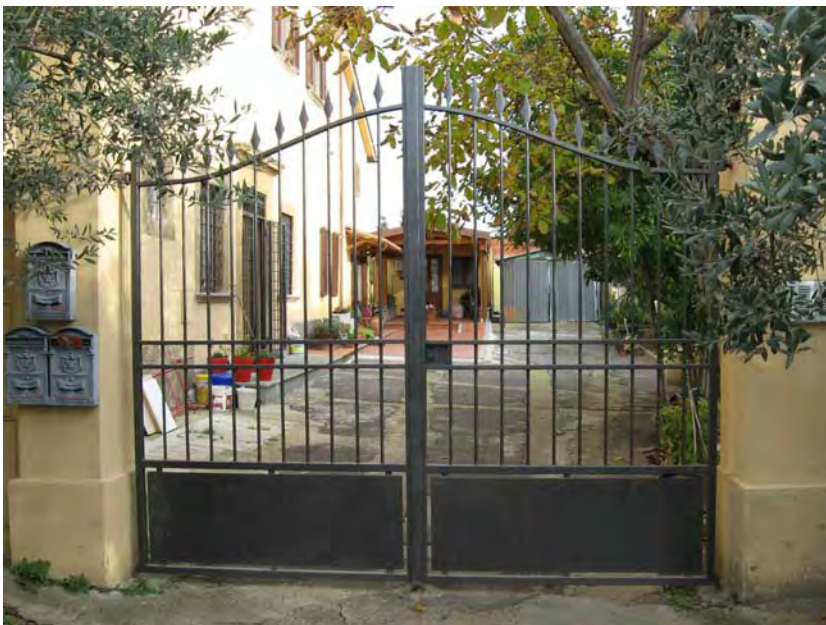
incompatibili :

Volumi secondari incongrui : sul giardino

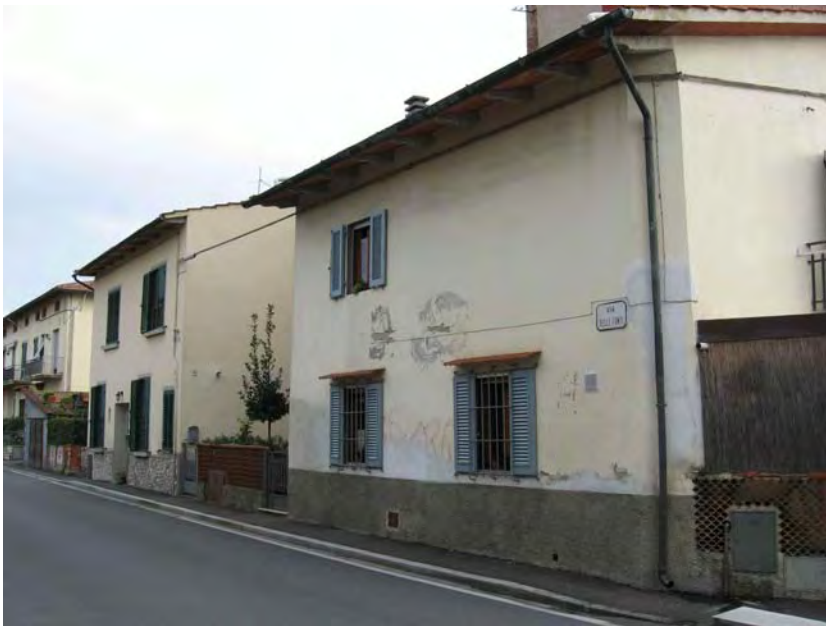
Degrado strutturale : Nullo

Degrado delle finiture : Nullo

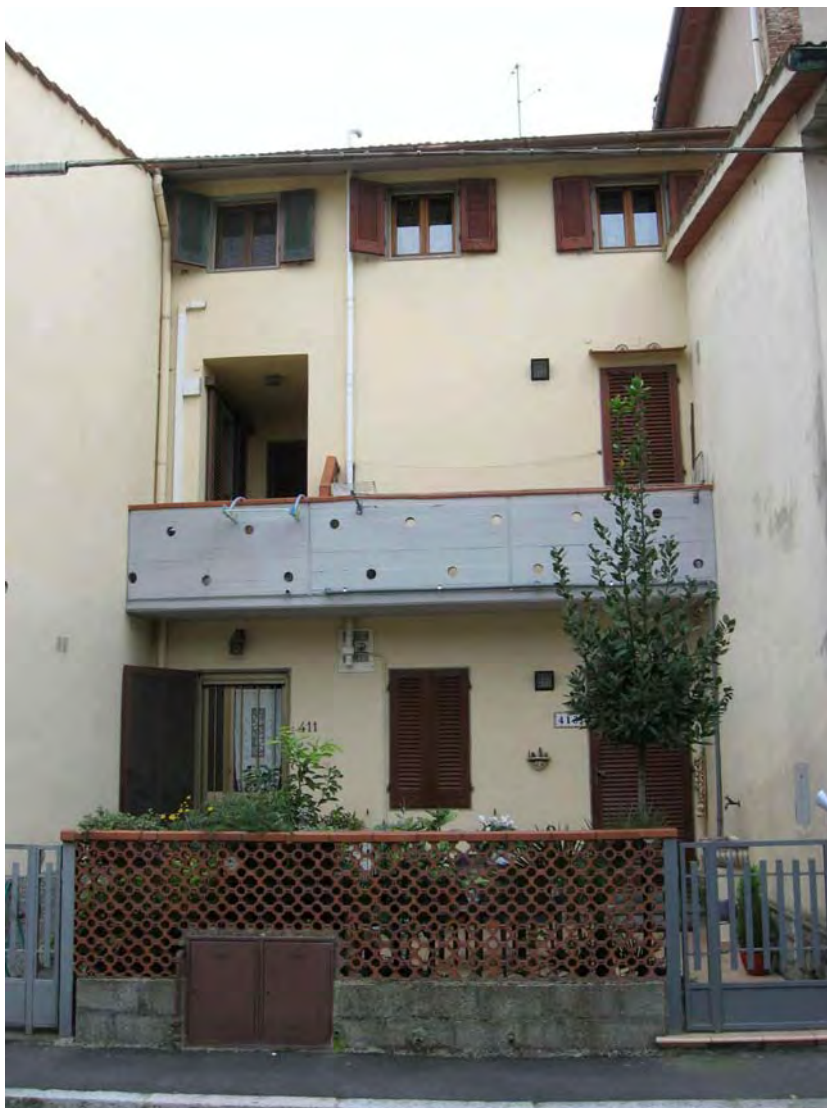
Podere San Ferdinando

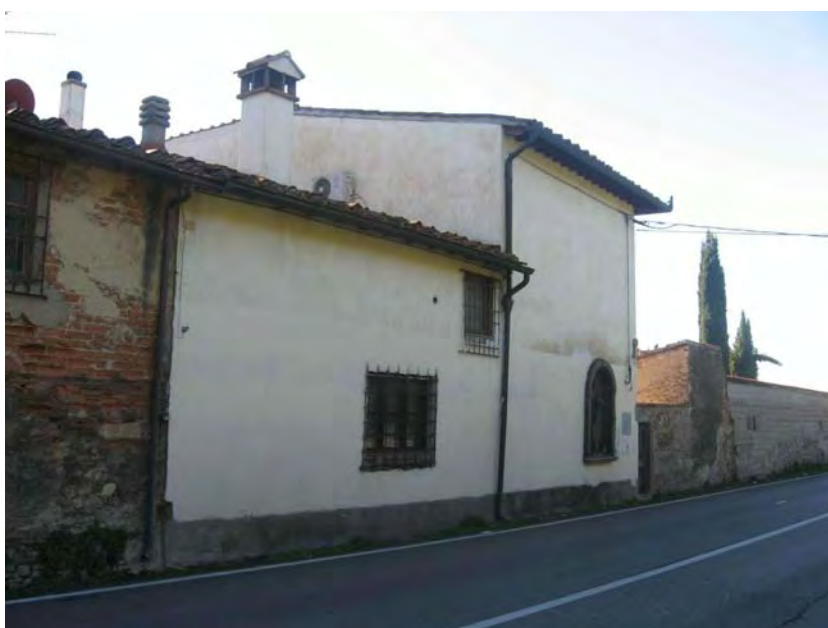
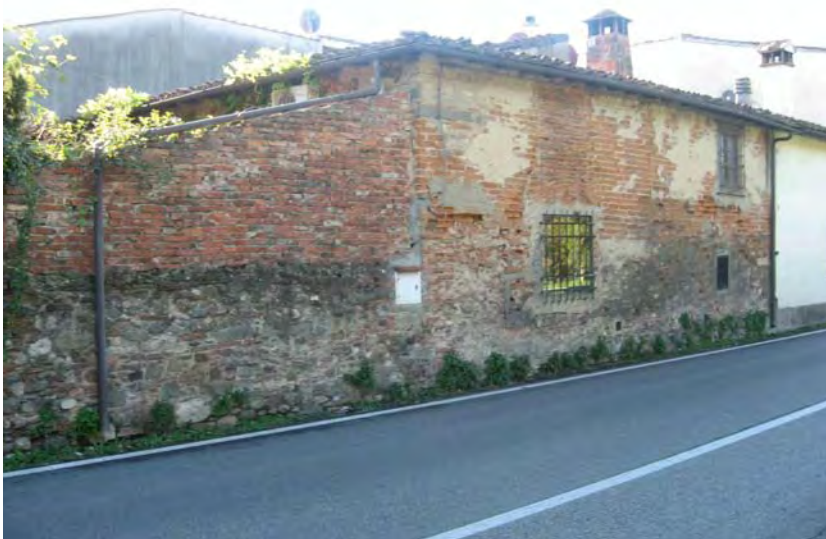
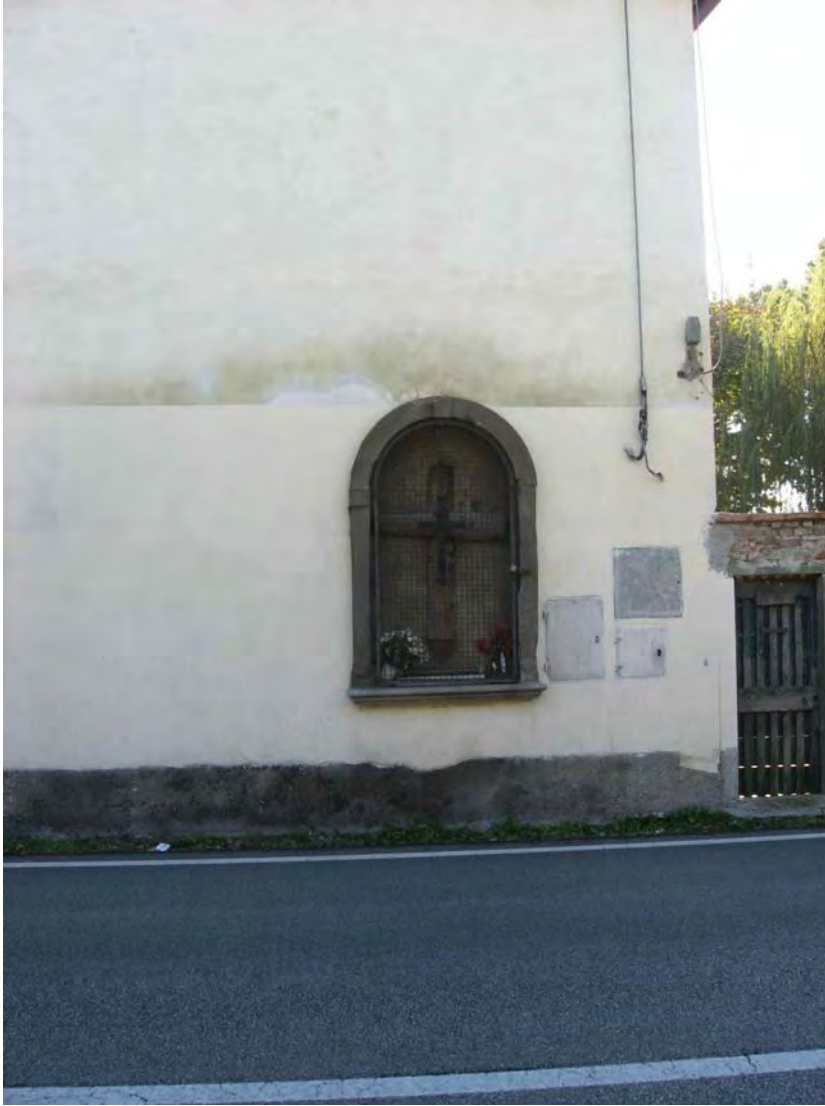
Quanto II

FINITURA FACCIATA	Pregio :	-
	Degrado :	presenza di macchie e patina biologica con distacco e mancanza di intonaco
INGRESSI, RECINZIONI	Pregio :	-
	Degrado :	presenza di macchie e patina biologica con distacco e mancanza di intonaco
BASAMENTO	Pregio :	-
	Degrado :	presenza di patina biologica e di vegetazione
CORNICI	Pregio :	-
	Degrado :	esfoliazione della pietra
MANTO DI COPERTURA	Pregio :	-
	Degrado :	mancanza di porzione di copertura
INFISSI	Pregio :	-
	Degrado :	presenza di infissi deteriorati
Elementi tecnologici incompatibili :	cavi elettrici e altra impiantistica a vista	
Superfetazioni :	presenza di superfetazione nell'area pertinenziale

Degrado strutturale : Basso

Degrado delle finiture : Medio

Scorcio da via Roma -
Fronte ovest

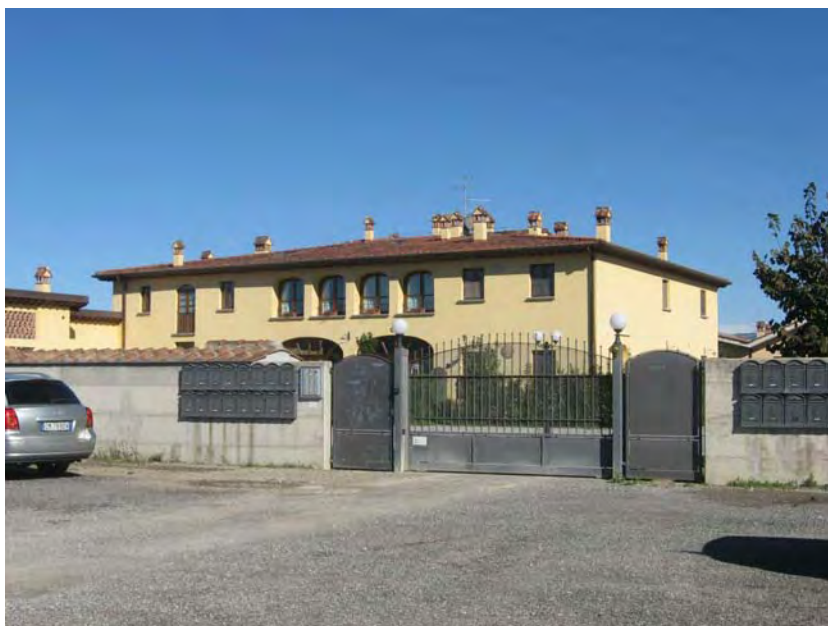
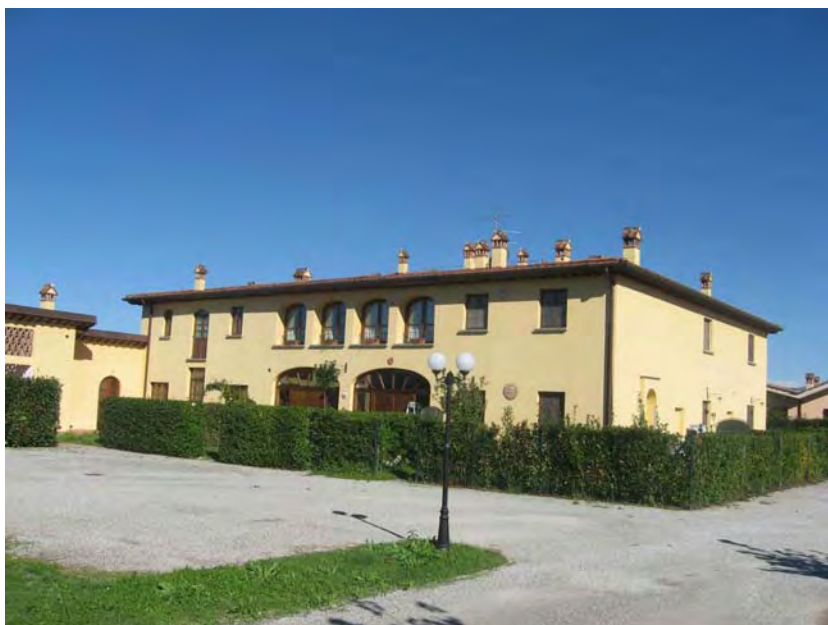
Podere Paradiso

Degrado strutturale : Nullo

Degrado delle finiture : Nullo

Scorcio da via Traversa
della Rugea - Fronte sud-
ovest

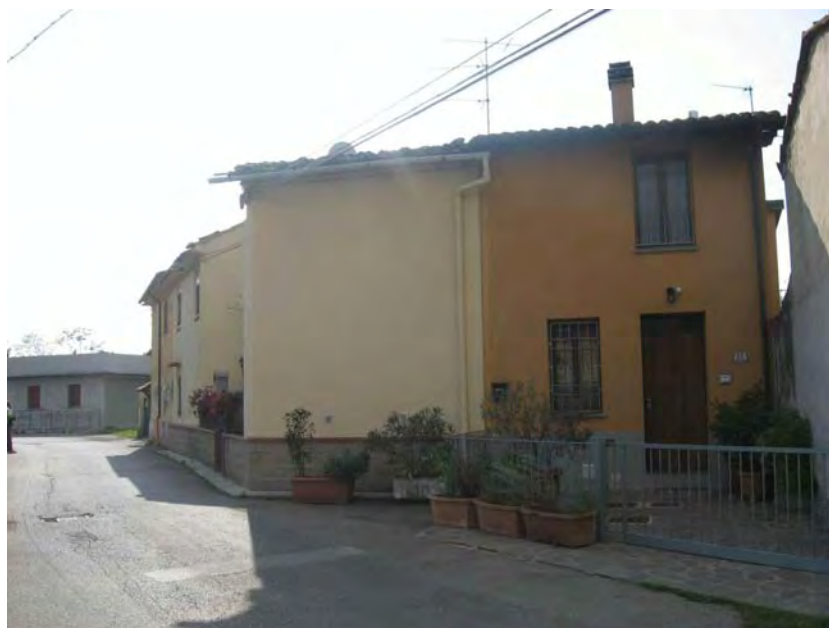
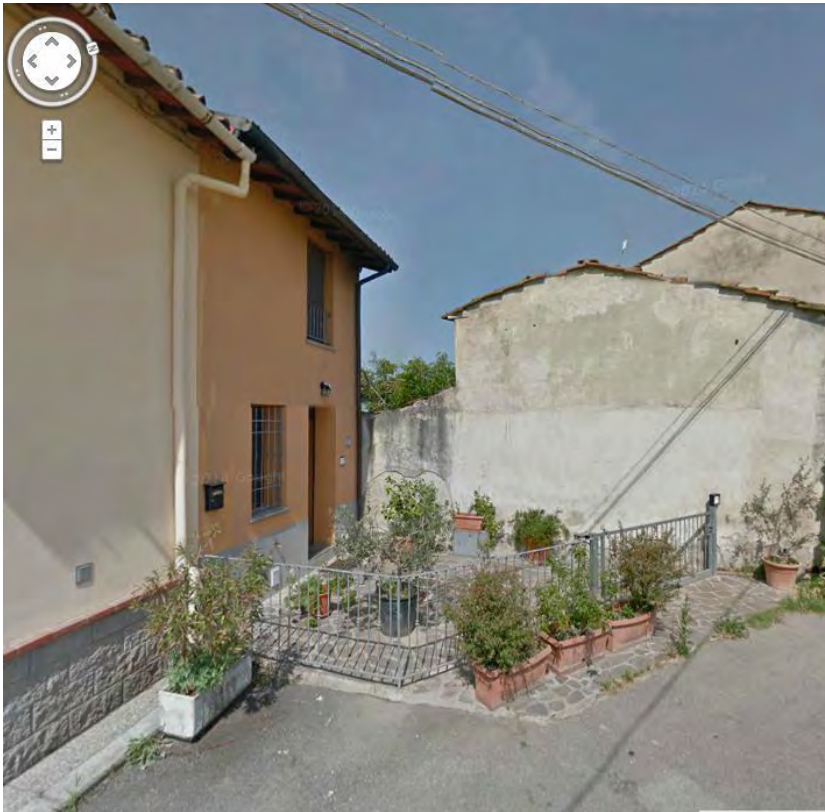
Il Pozzo

Degrado strutturale : Nullo

Degrado delle finiture : Nullo

Scorcio da via del Pozzo -
Fronte settentrionale

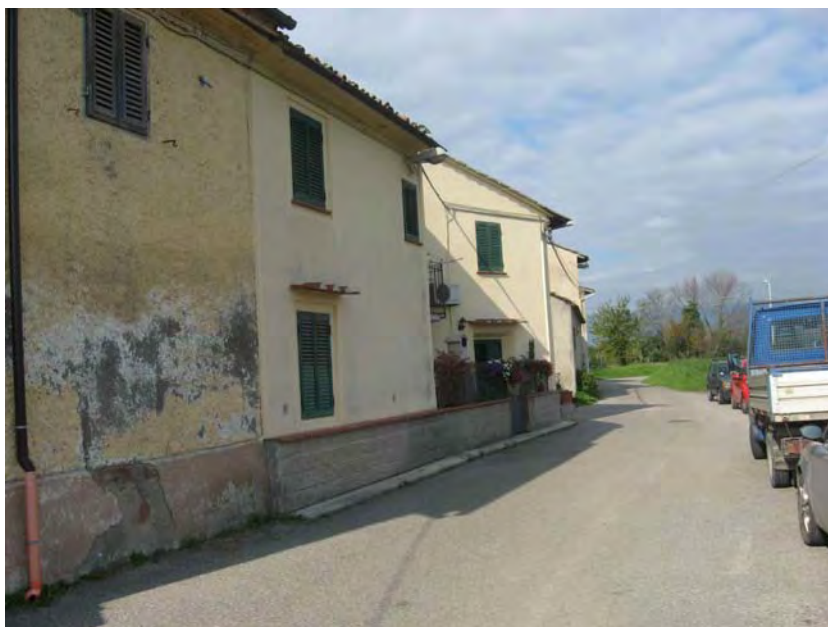
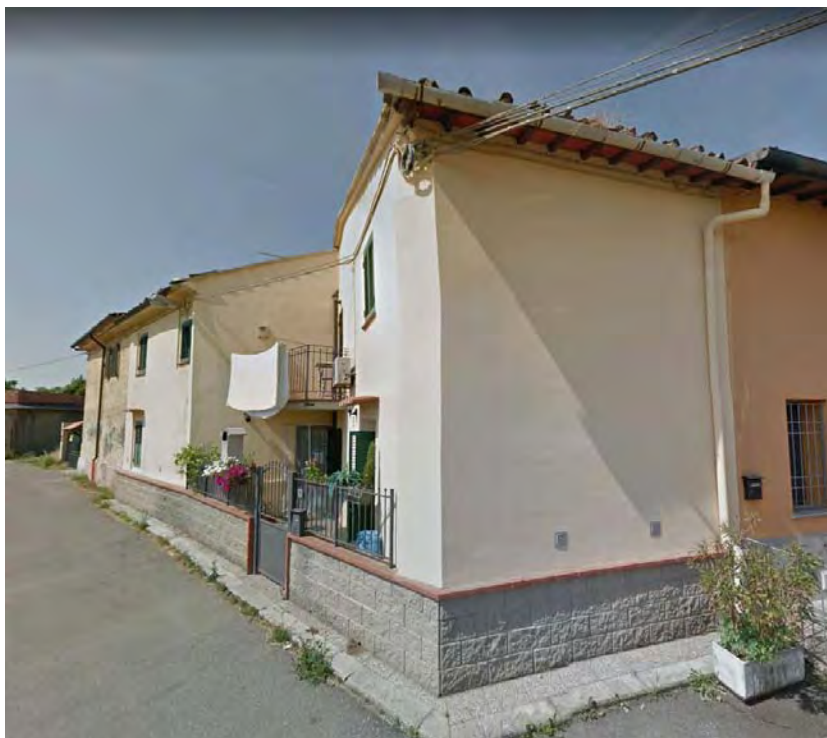
Il Pozzo

Degrado strutturale : Nullo

Degrado delle finiture : Nullo

Scorcio da via del Pozzo -
Fronte orientale

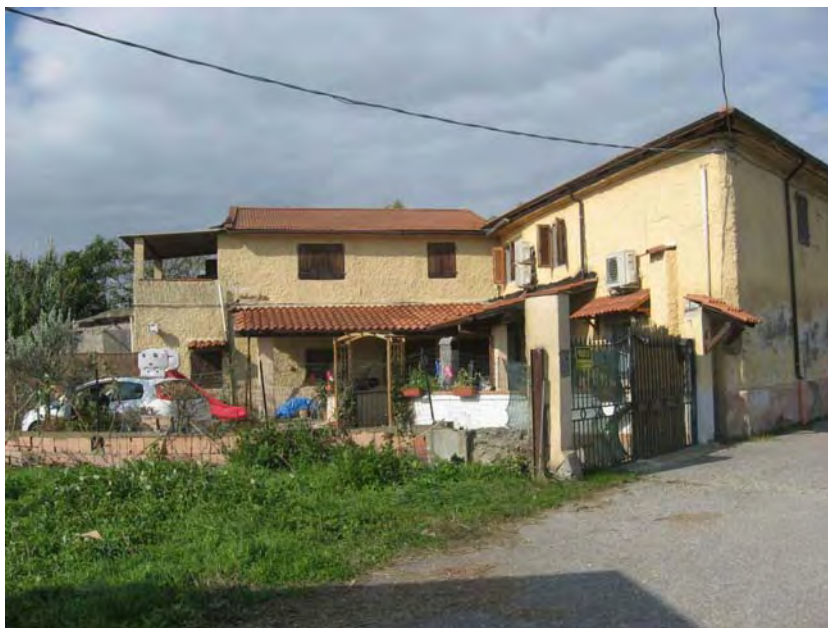
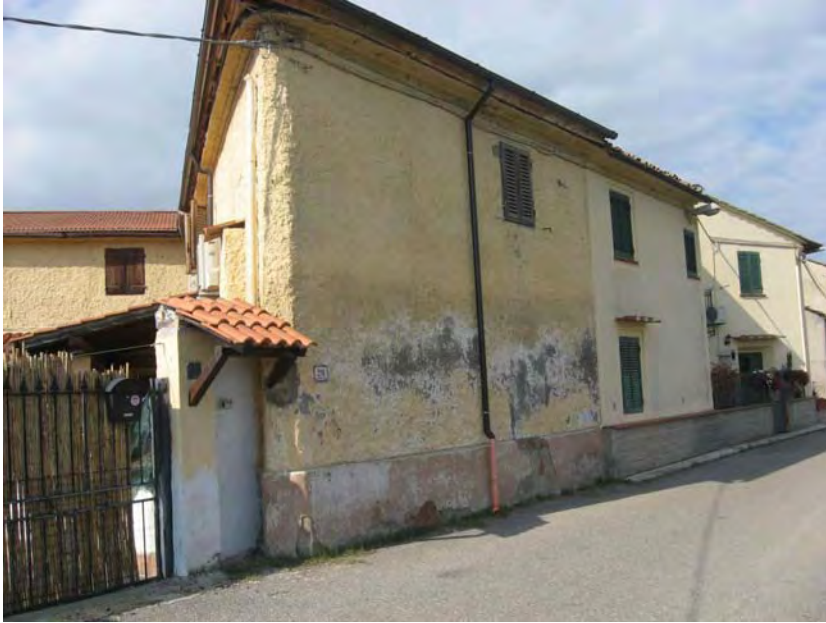
Il Pozzo

Degrado strutturale : Nullo

Degrado delle finiture : Medio

Scorcio da via del Pozzo -
Fronti meridionale e
orientale e pertinenza
pavimentata

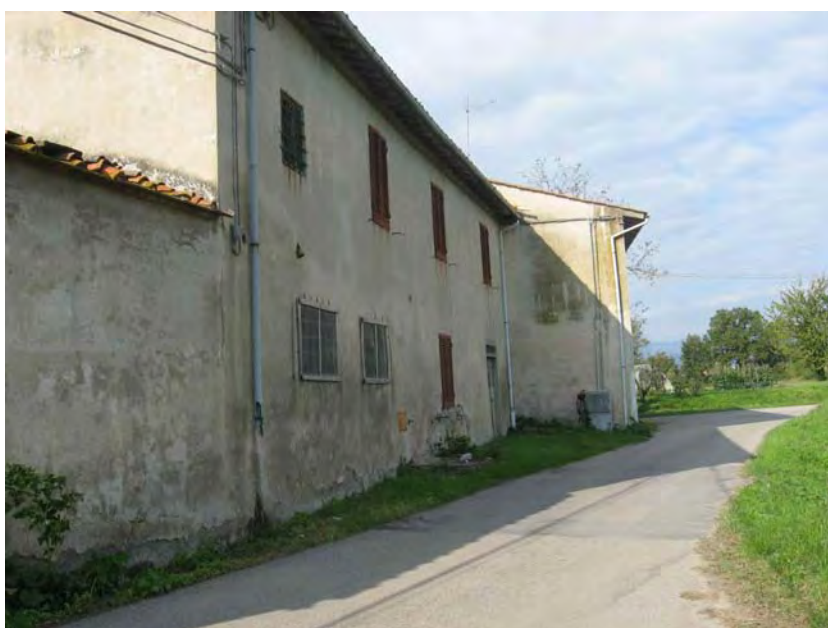
Il Pozzo

Scorcio da via del Pozzo -
Fronte meridionale

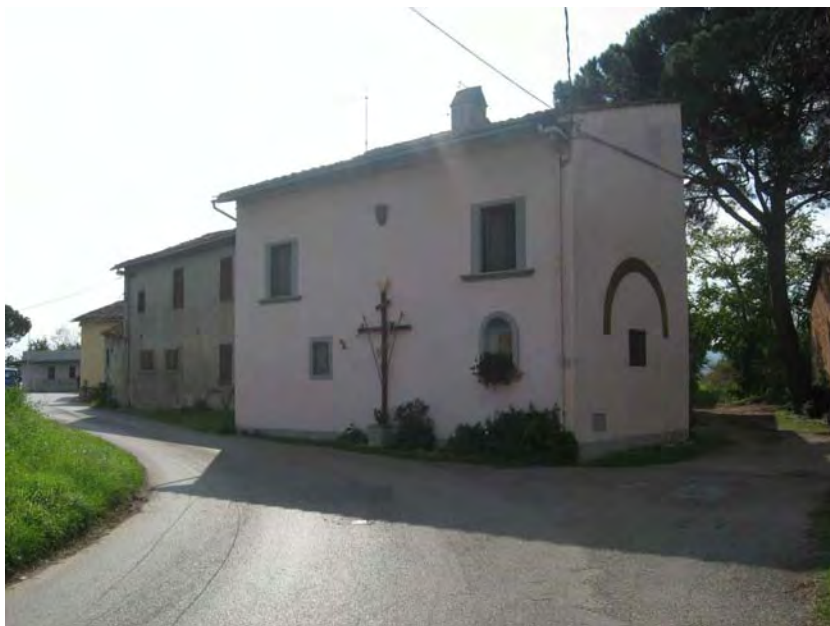
Il Pozzo

Scorcio da via del Pozzo -
Fronte orientale
