**EDIFICI DI VALORE
STORICO
TESTIMONIALE**

Schede Conoscitive
UTOE 1 - parte 2

UTOE 1 – parte 2 (da 1_18 a 1_40)

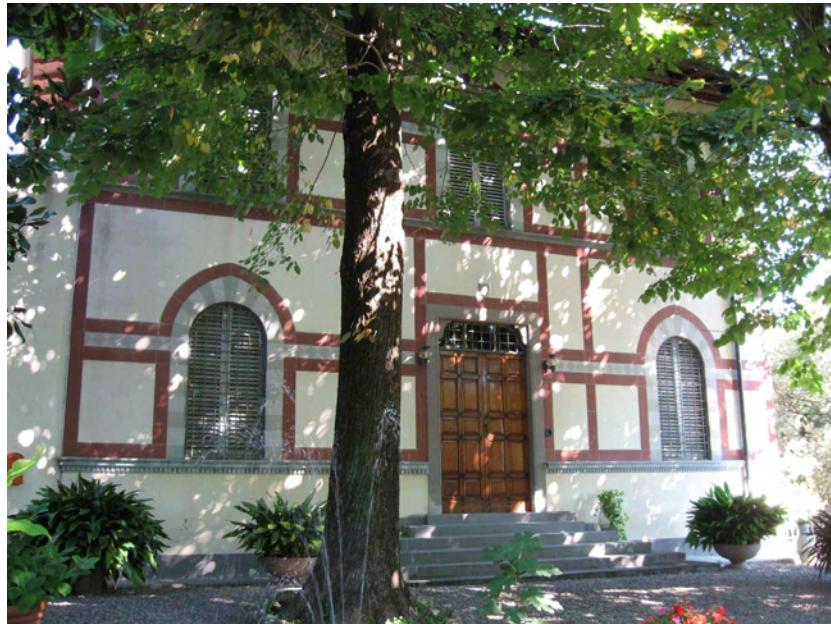
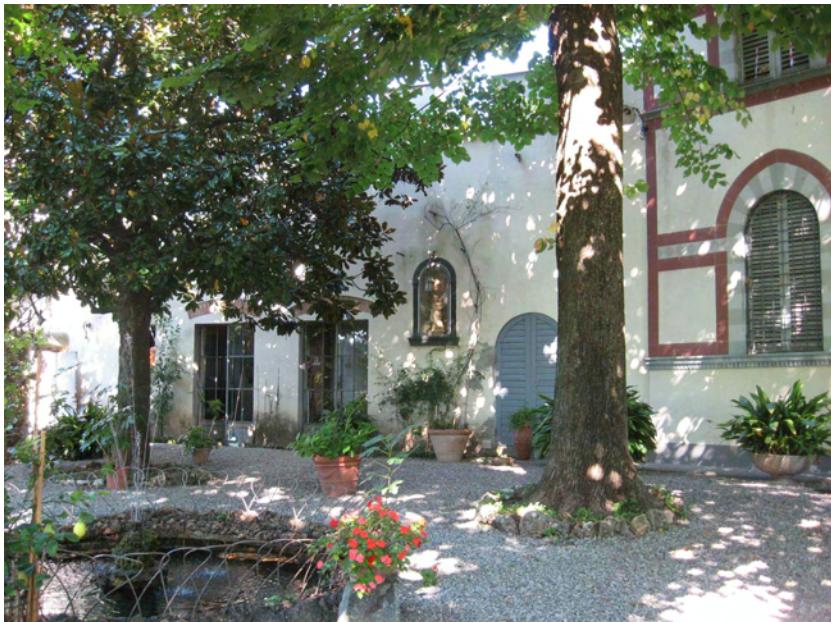
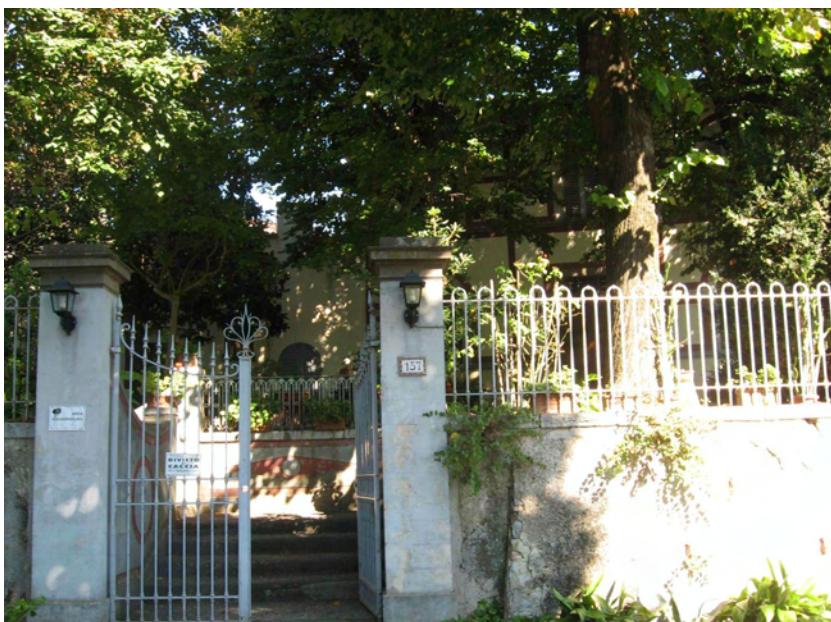
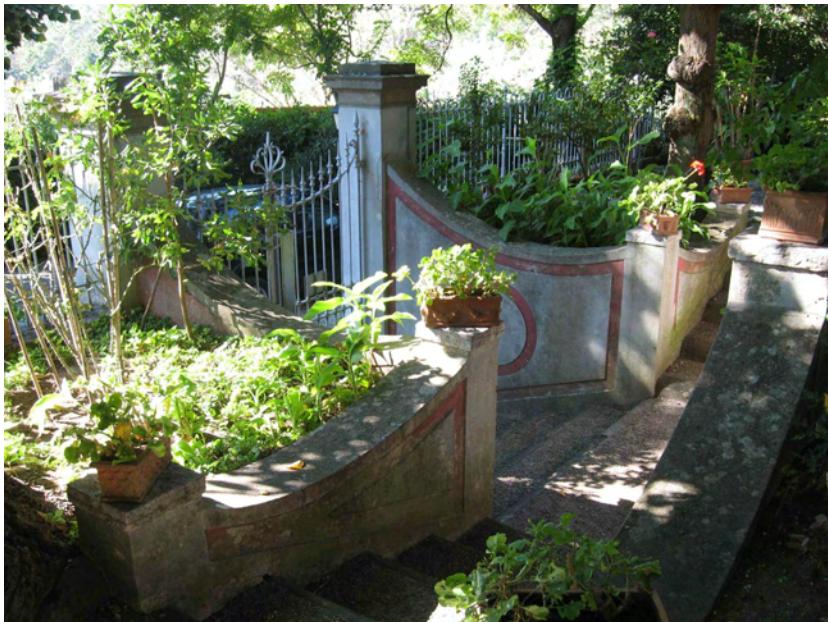
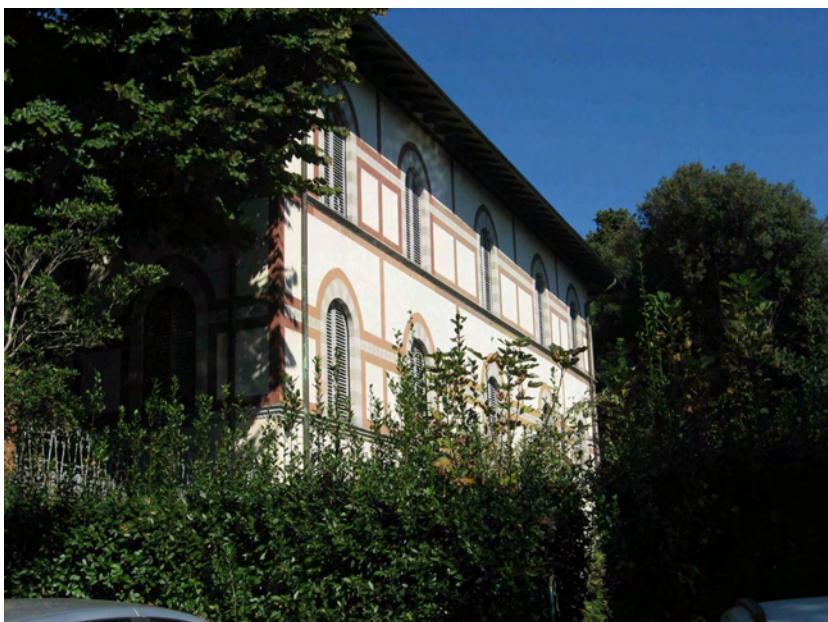
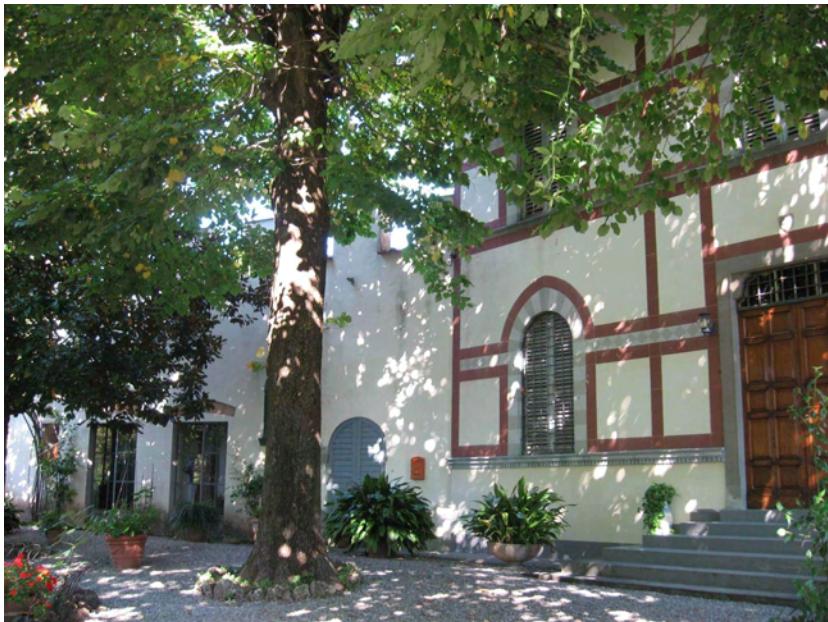
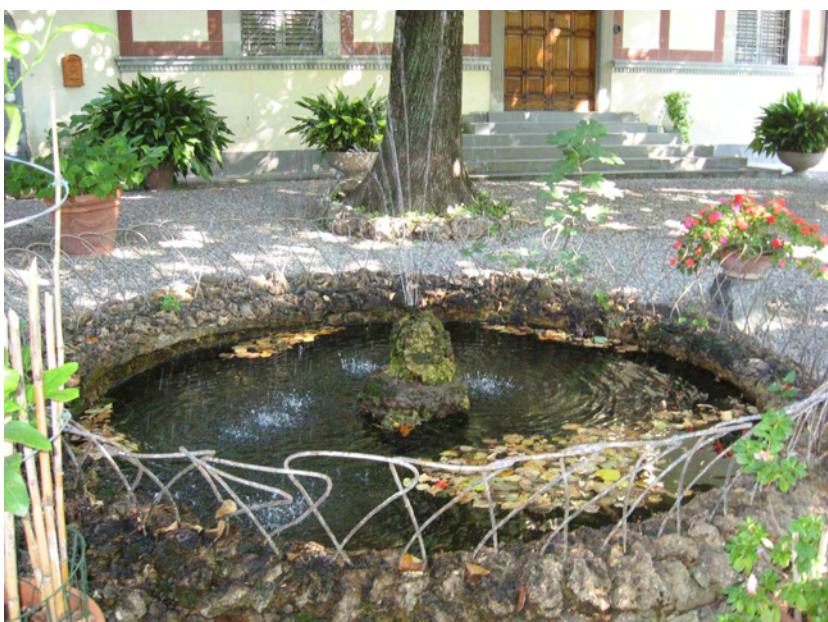
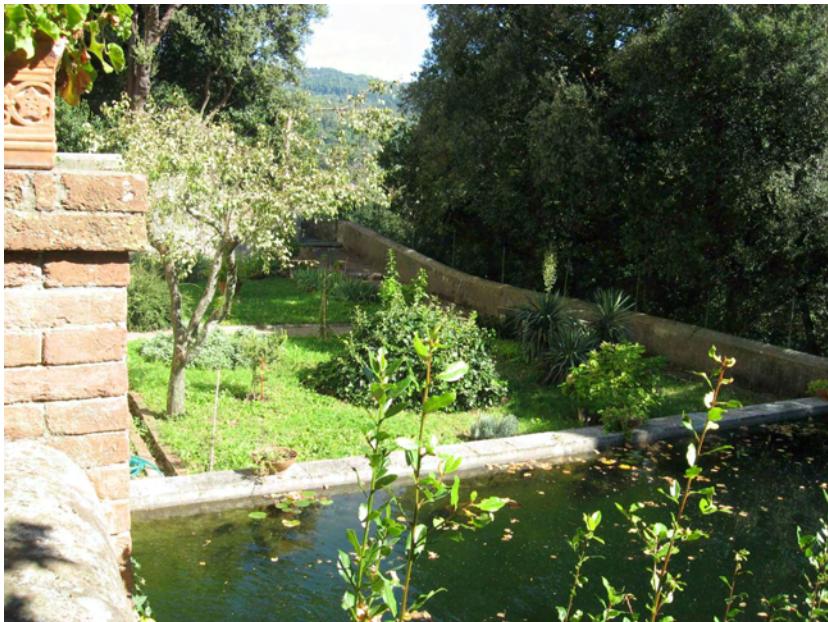
MARCADAVANZALE	<i>Pregio :</i> Decoro del marcavanzale con disegno dell'intonaco
	<i>Degrado :</i> -
CORNICI	<i>Pregio :</i> Decoro delle cornici con disegno dell'intonaco
	<i>Degrado :</i> -

Degrado strutturale : Nullo

Degrado delle finiture : Basso

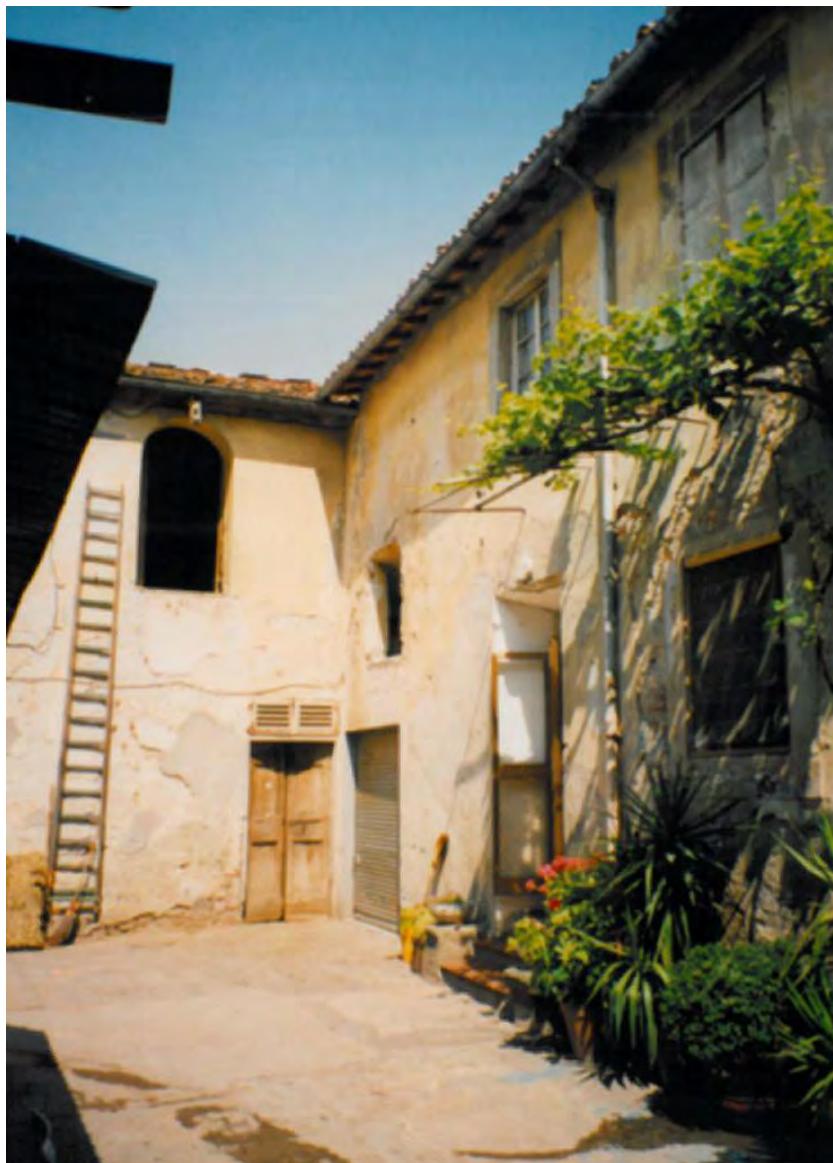
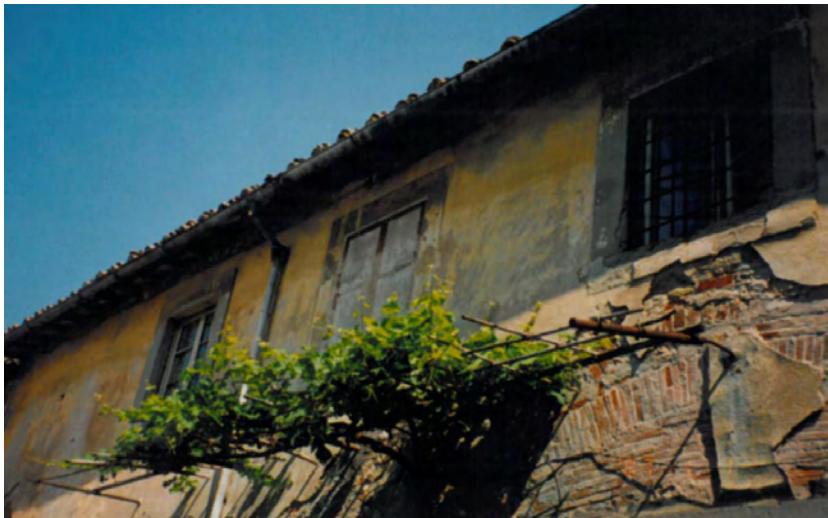
Degrado strutturale : Nullo

Degrado delle finiture : Medio

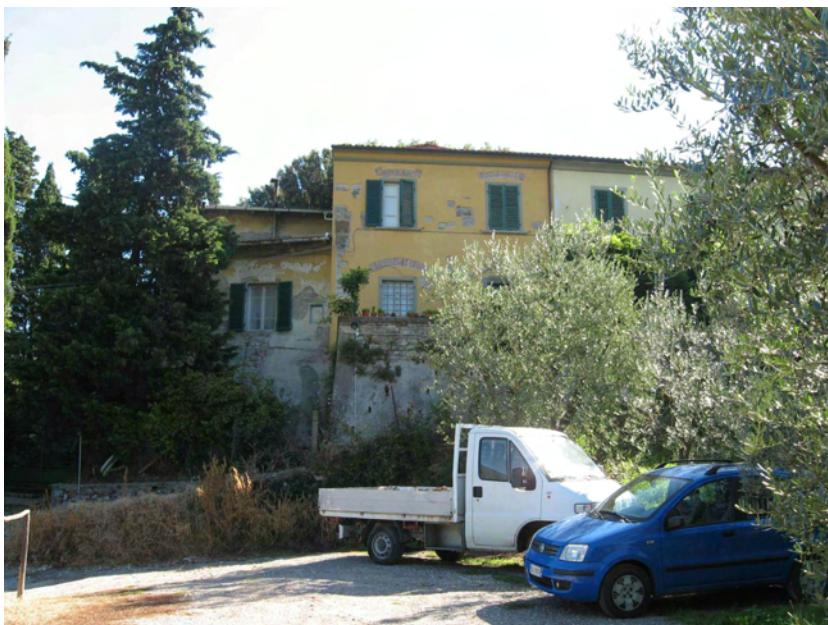
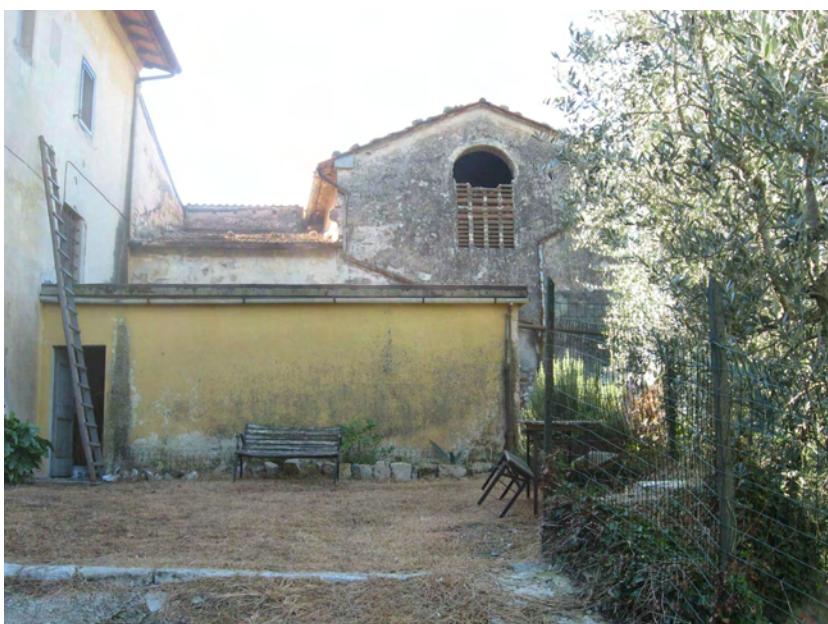
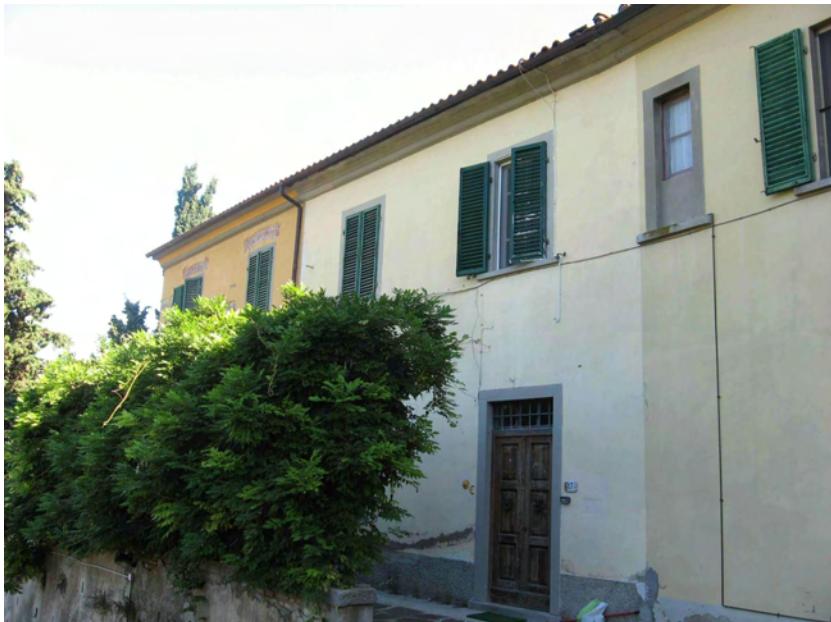
Degrado strutturale : Nullo

Degrado delle finiture : Medio

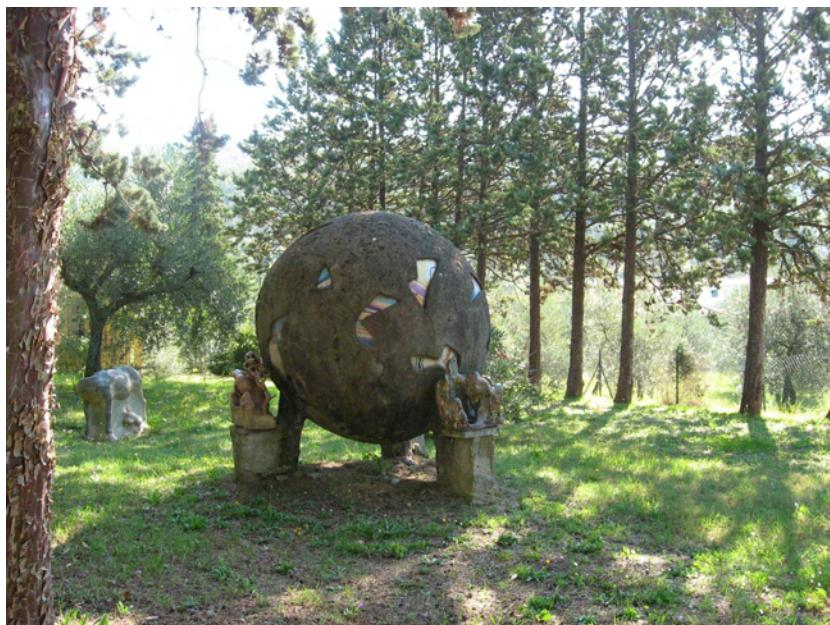
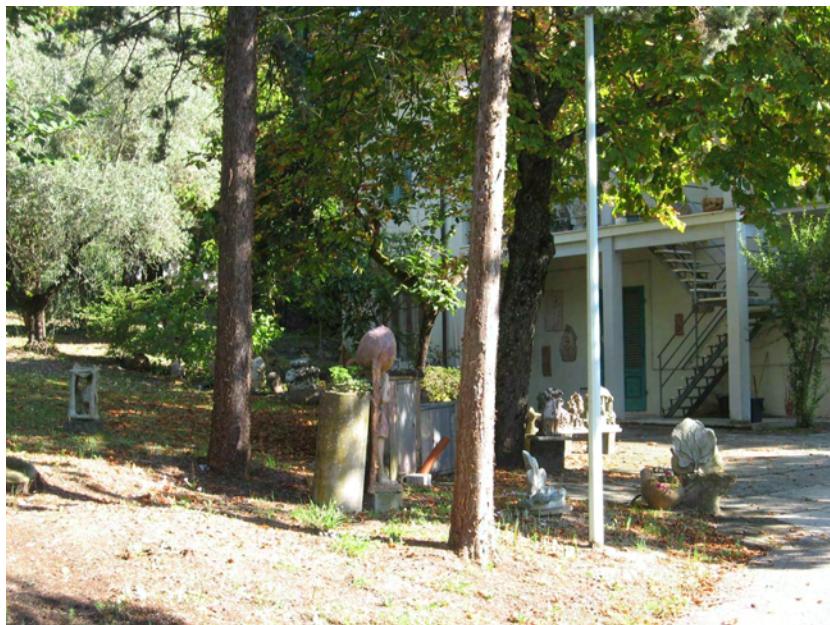
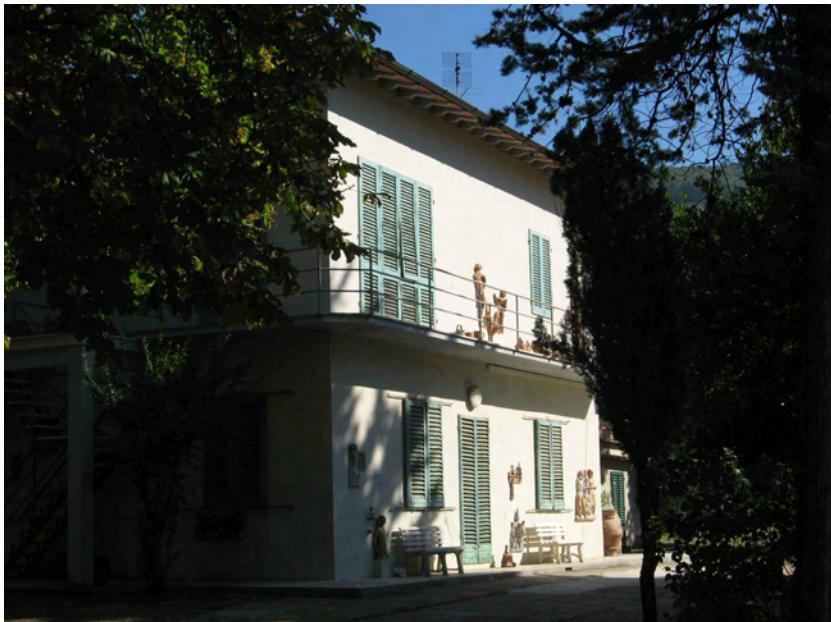
Degrado strutturale : Nullo

Degrado delle finiture : Basso

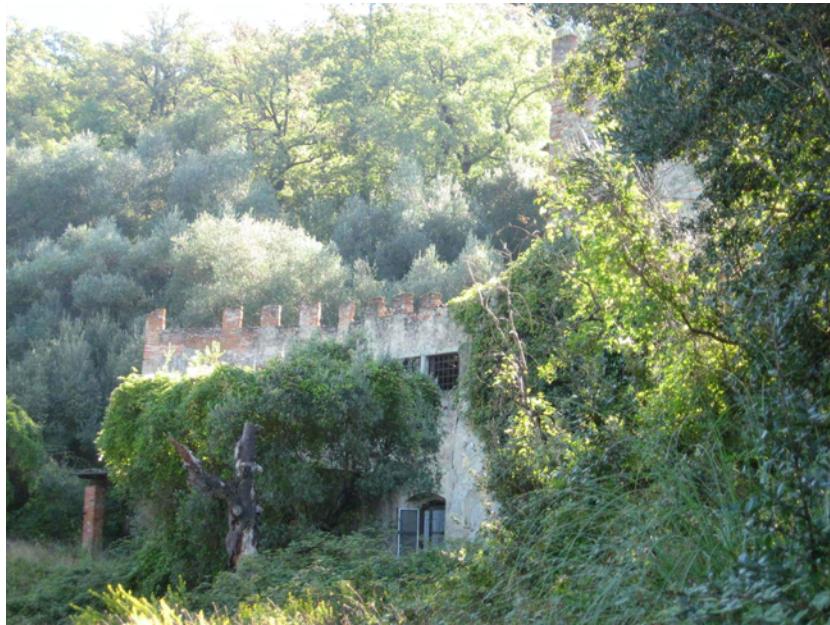
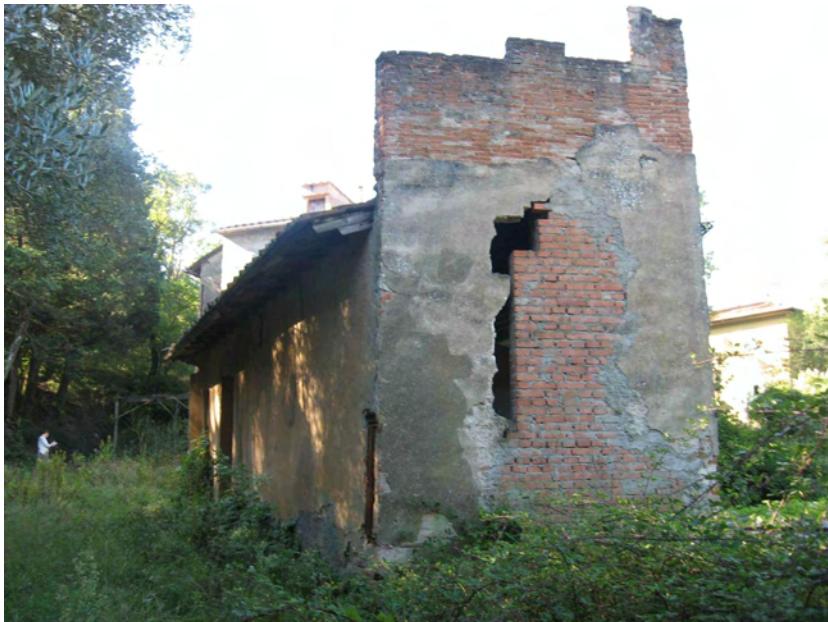
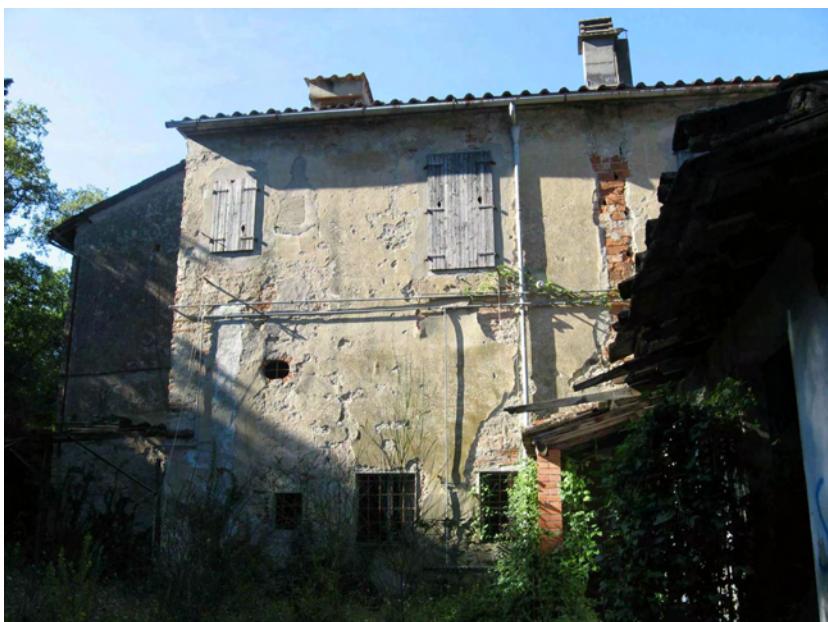
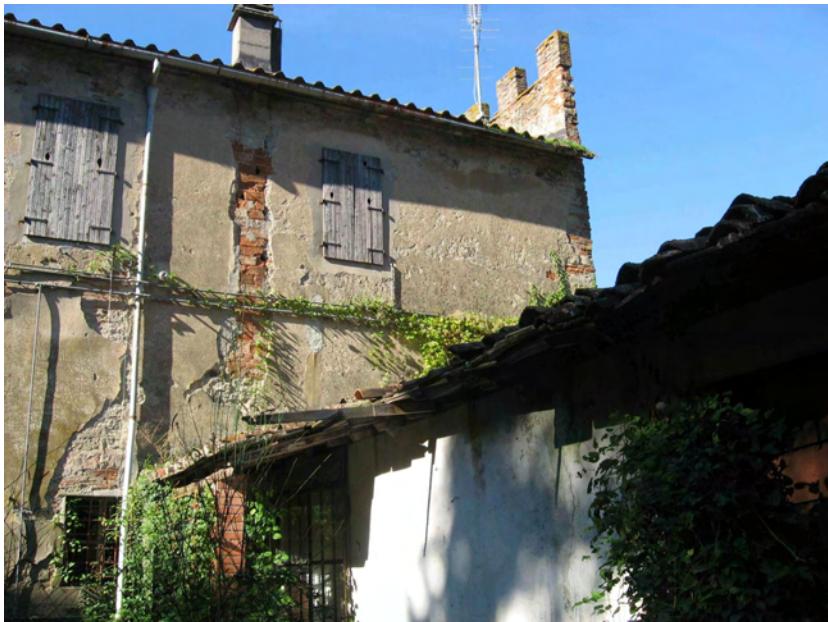
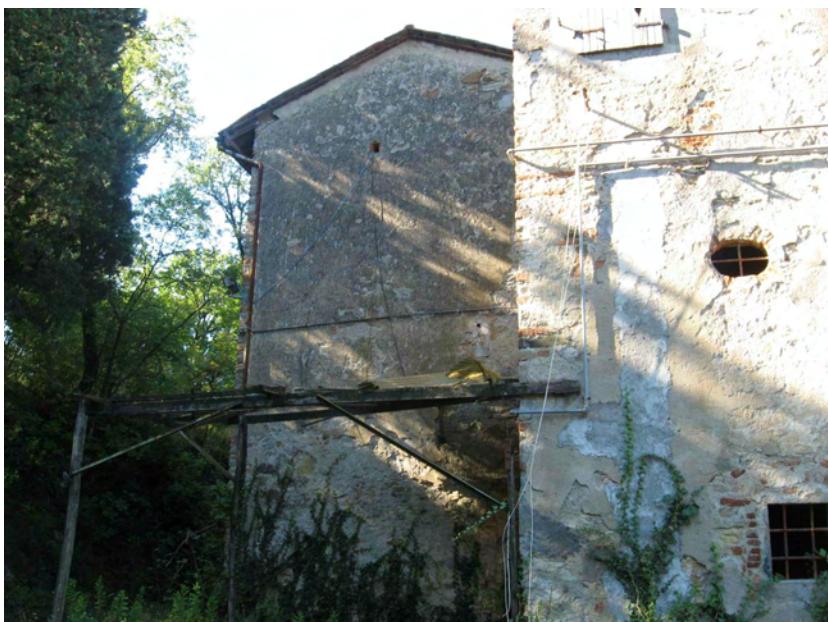
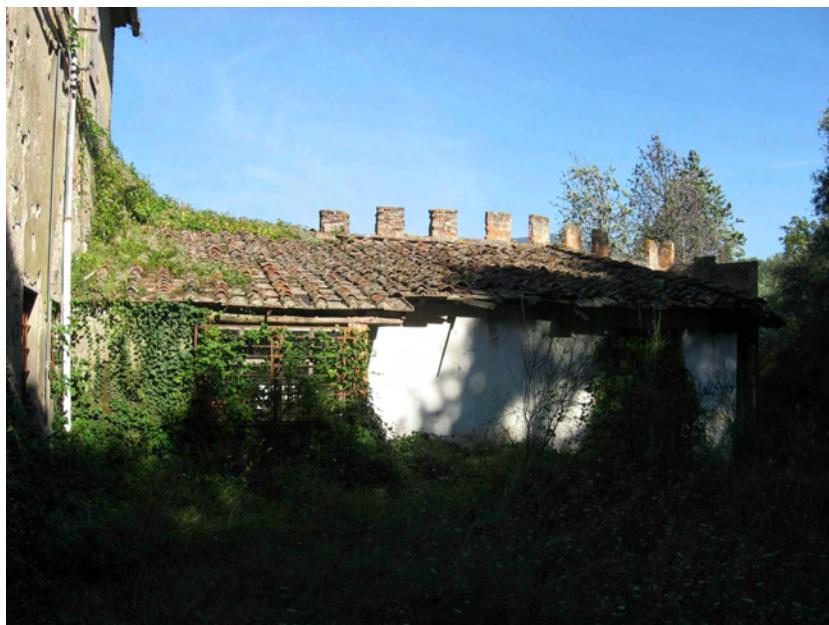
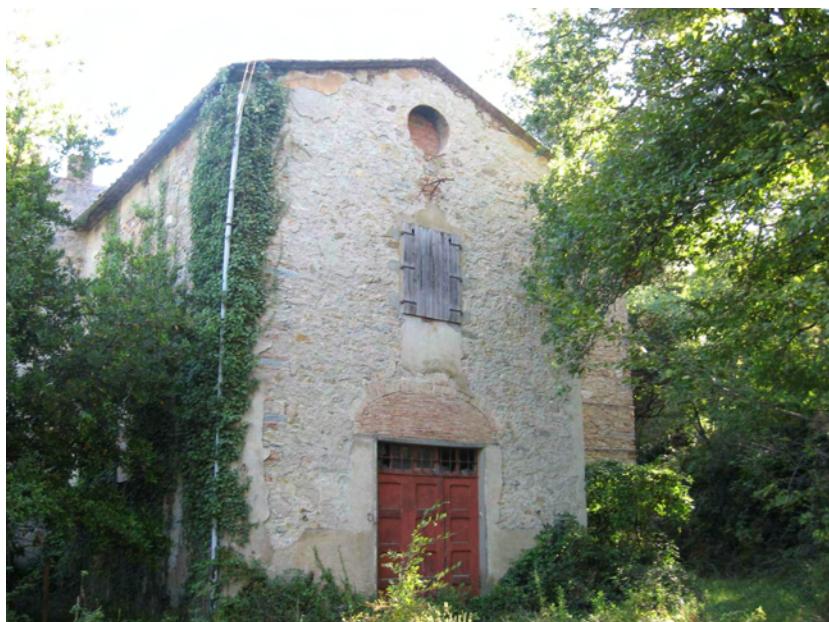
Degrado : distaccamento intonaco

Degrado : la gronda risulta mancante

Degrado : la copertura versa in un avanzato stato di degrado

Degrado : alcuni infissi risultano assenti ed altri versano in un avanzato stato di degrado

Degrado strutturale : Alto

Degrado delle finiture : Alto

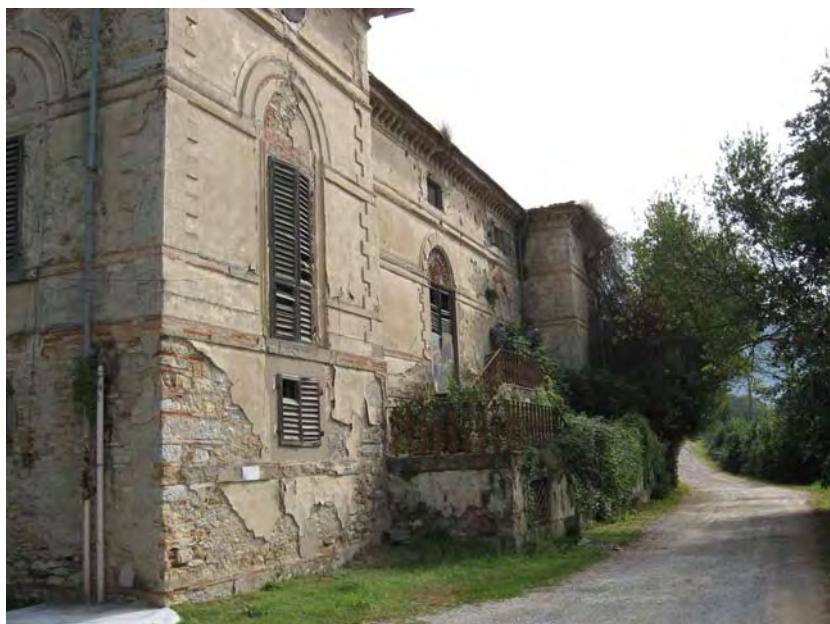
**Villa Carlesi
Fossombroni**Scorcio da via Bellavista -
fronte ovest

Degrado : Intonaco distaccato e mancante

Degrado : Molto degradate

MANTO DI COPERTURA*Pregio :* -*Degrado :* In parte mancante**INFISSI***Pregio :* -*Degrado :* Infissi Pericolanti**DEGRADO FISICO****Degrado strutturale :** Alto**Degrado delle finiture :** Alto**FOTO**

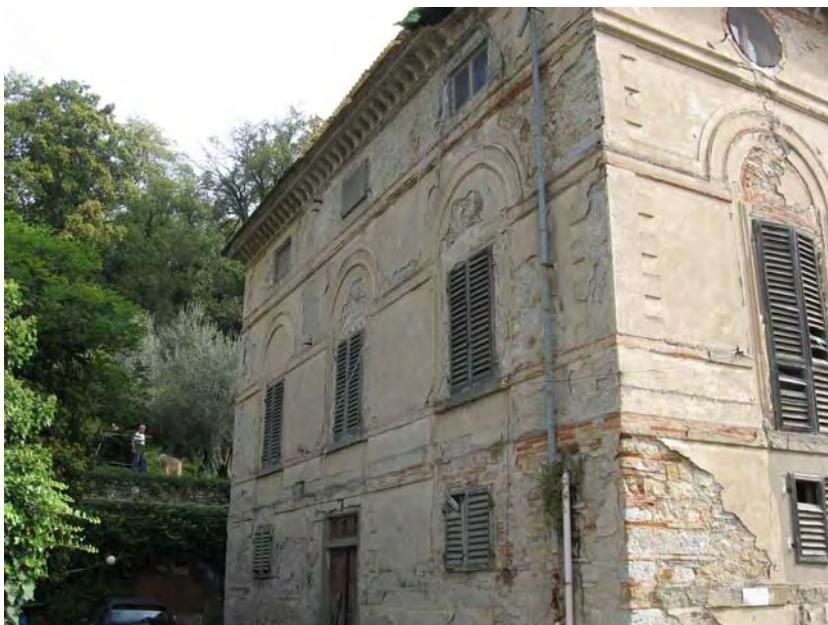
**Villa Carlesi
Fossombroni**Scorcio da via Bellavista -
fronte ovest

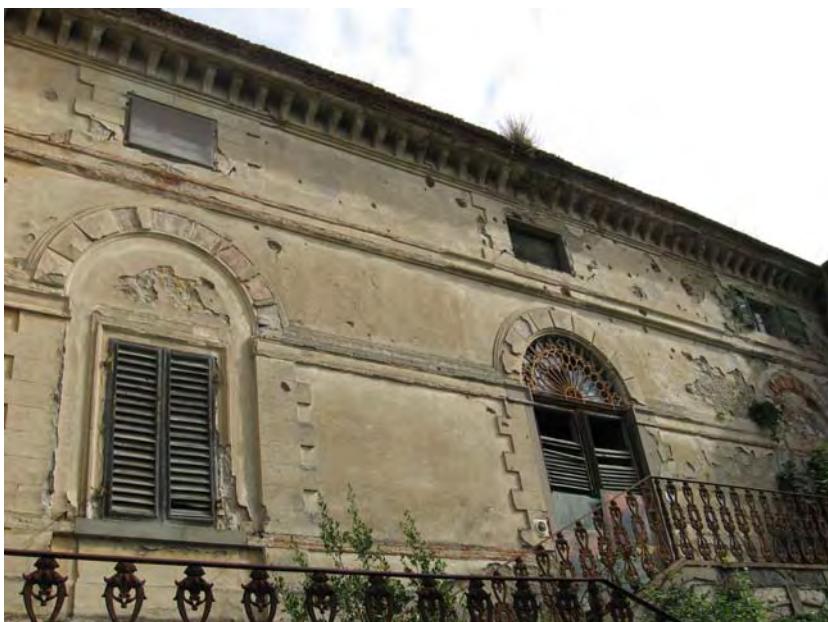
Scorcio da via Bellavista -
fronte nord-ovest

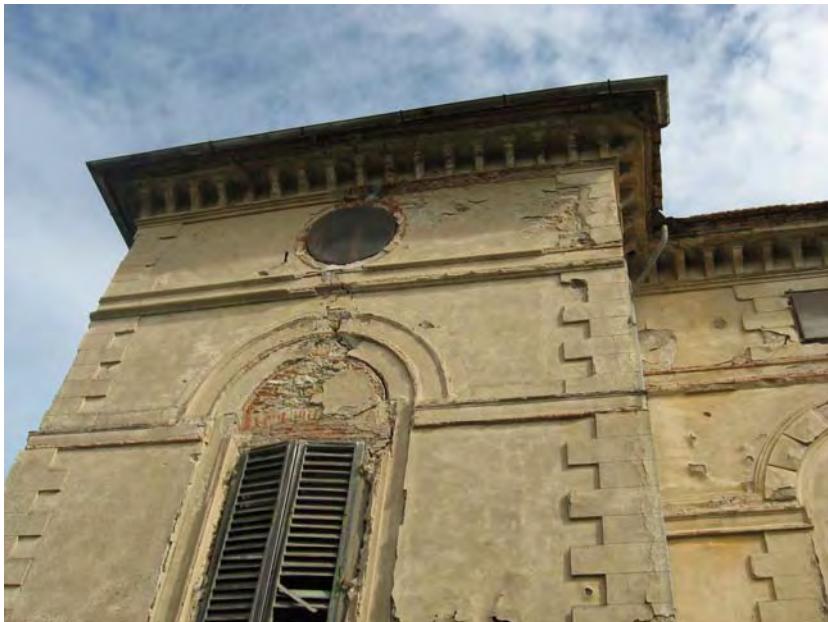
Scorcio da via Bellavista -
fronte nord-ovest

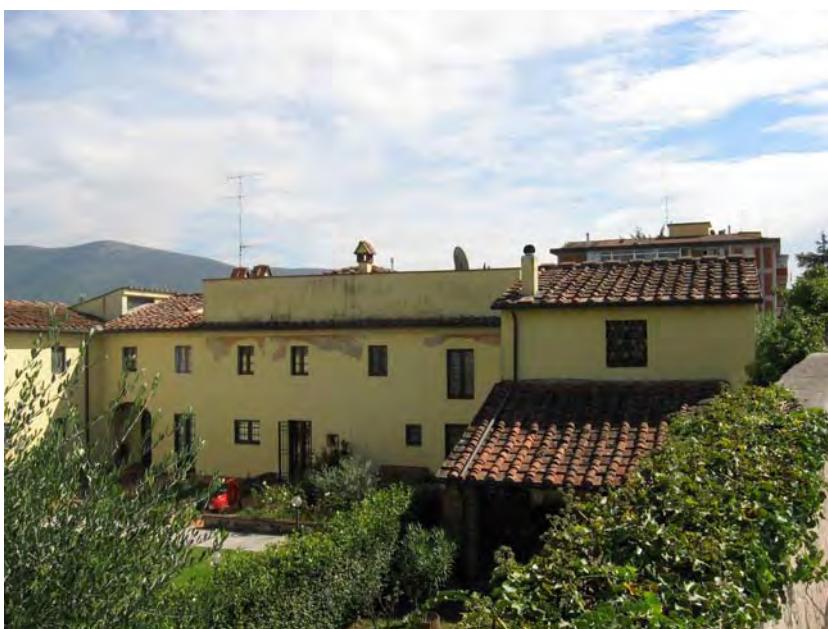
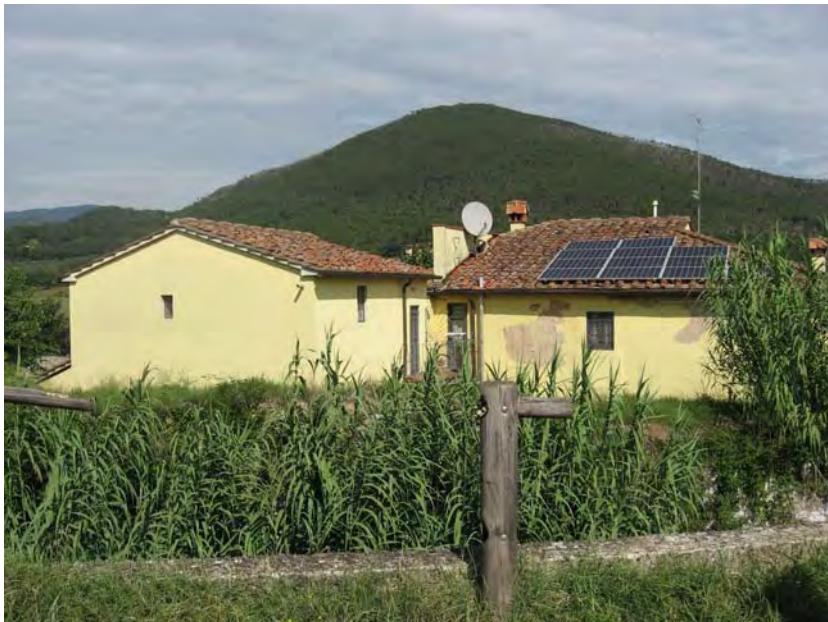
Degrado : Intonaco leggermente degradato

Degrado delle finiture : Basso

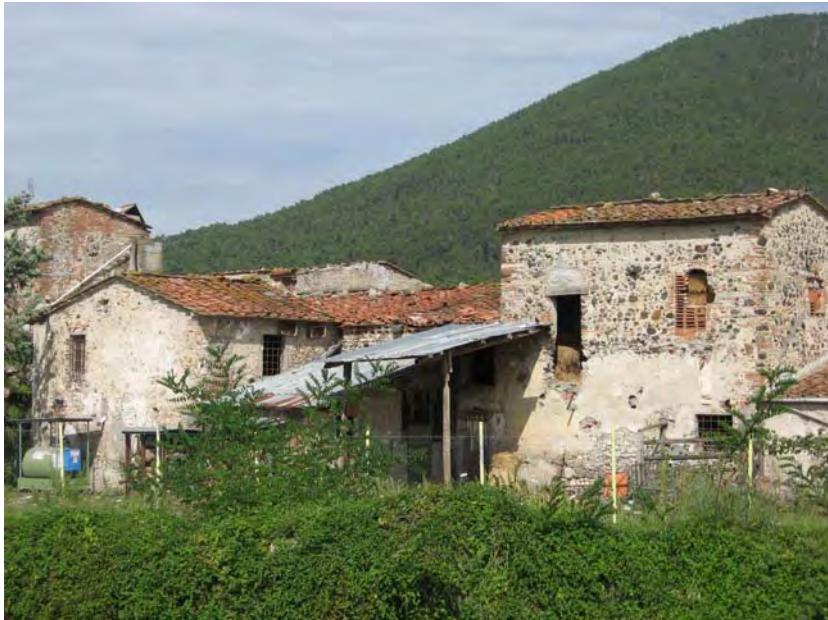
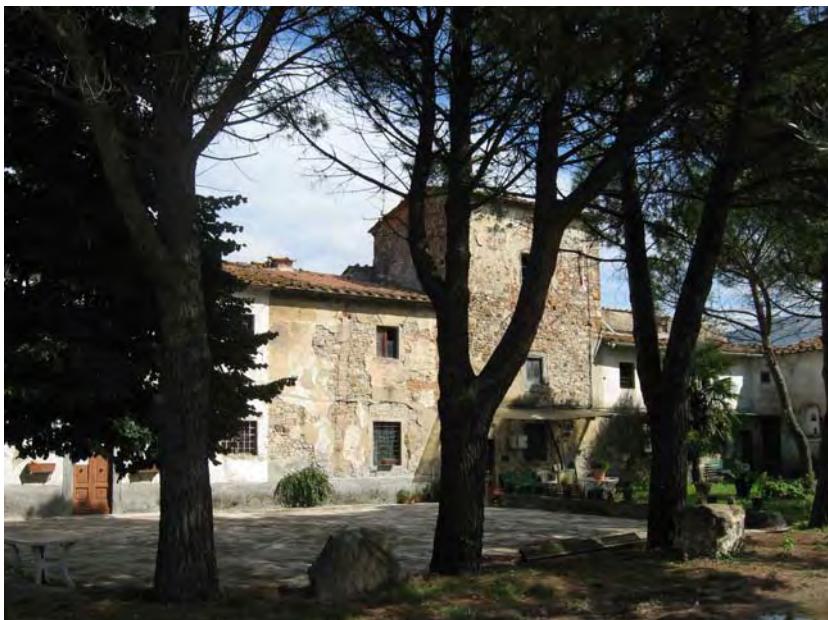
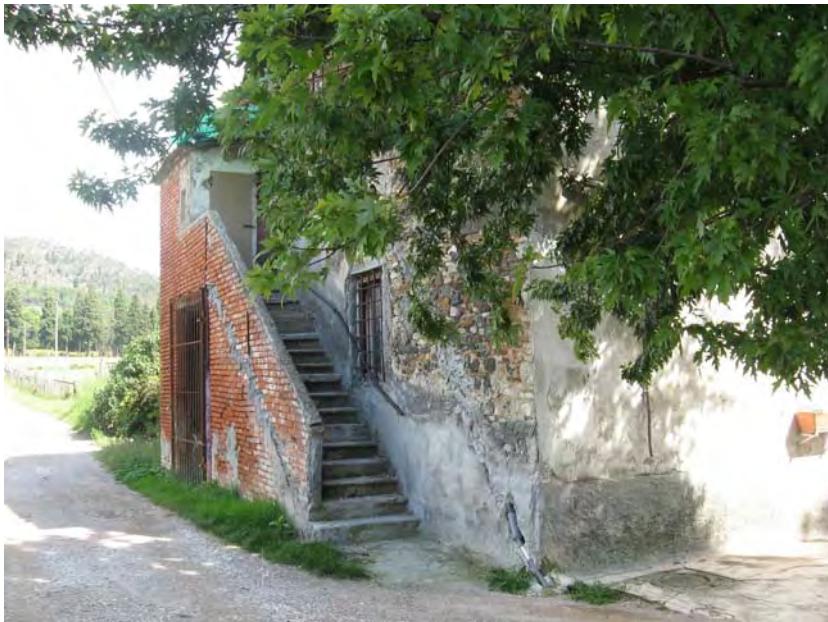
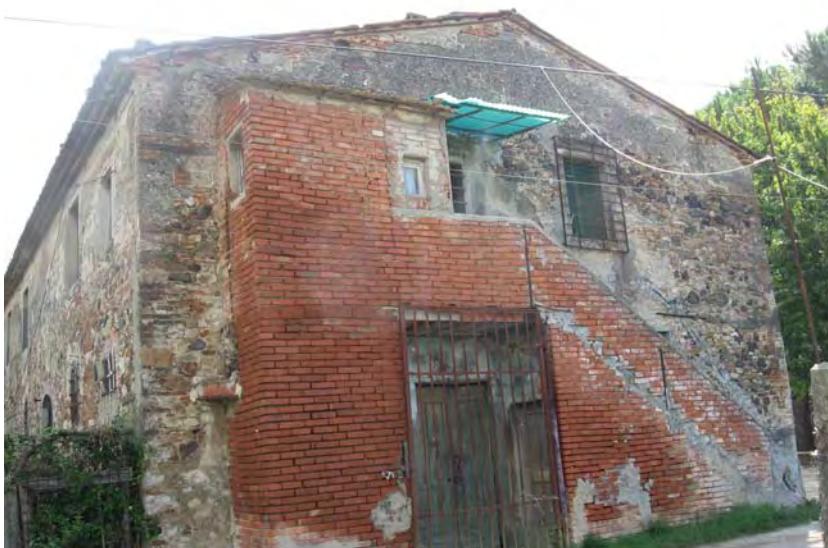
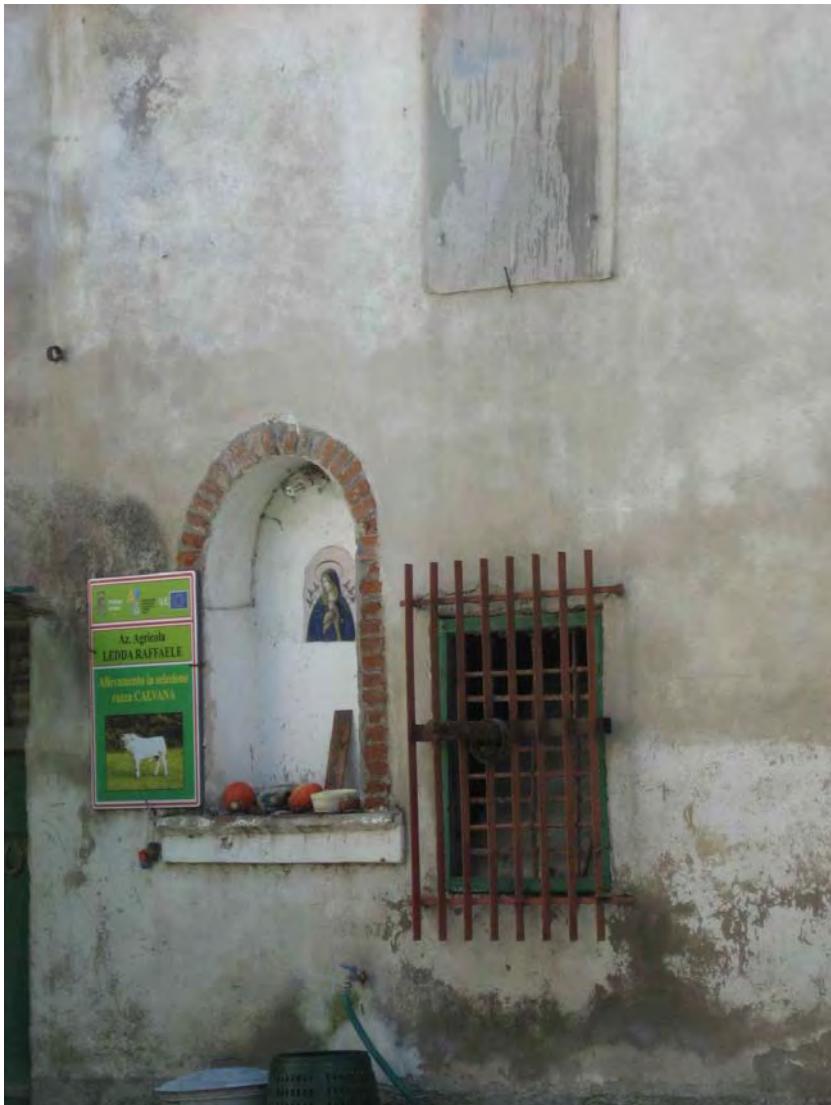
FINITURA FACCIATA	<i>Precio :</i> -	
	<i>Degrado :</i> Intonaco mancante	
MANTO DI COPERTURA	<i>Precio :</i> -	
	<i>Degrado :</i> La copertura versa in un avanzato stato di degrado	
INFISSI	<i>Precio :</i> -	
	<i>Degrado :</i> Gli infissi versano in un avanzato stato di degrado	
Scala esterna :	Presente sul lato sud-est	
Tettoie Incongrue :	Su resede

Degrado strutturale : Medio

Degrado delle finiture : Alto

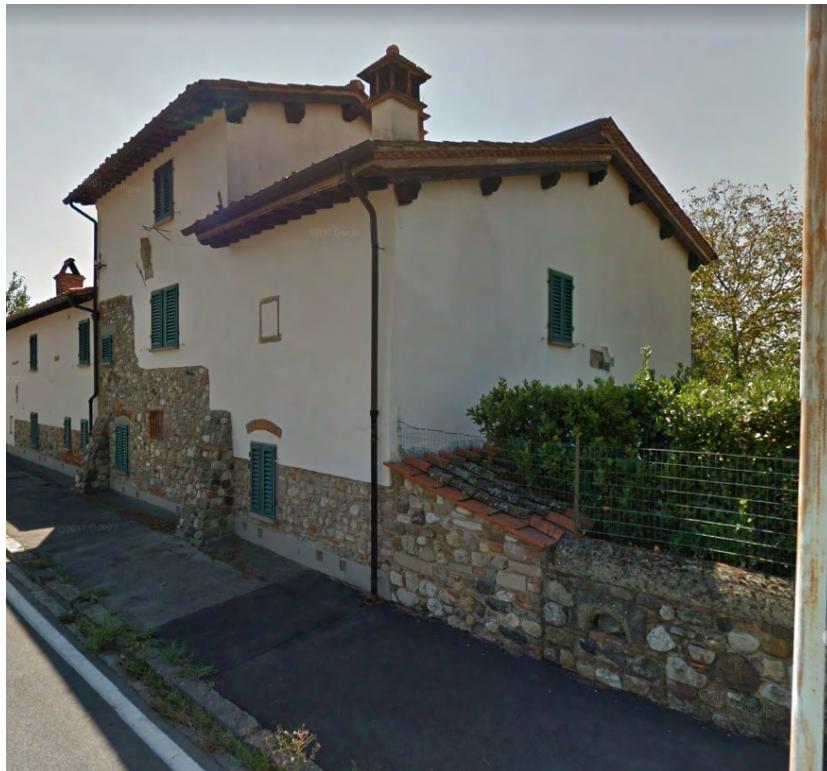
Casa colonica

Scorcio da via San
Martino per Galceti -
fronte sud

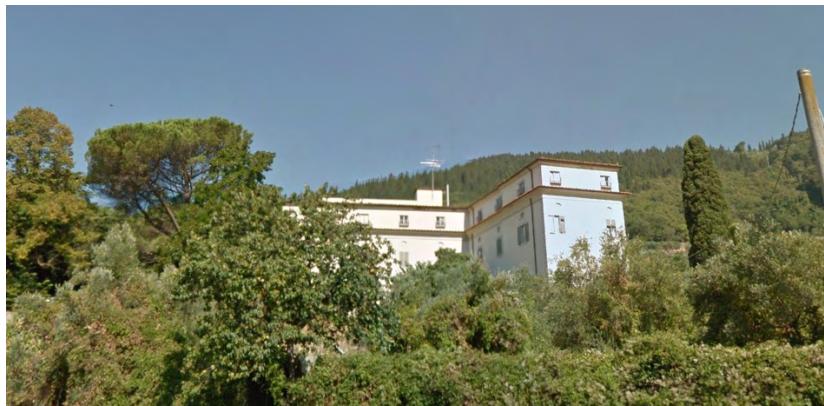
Villa Verzoni Da Filicaia

Scorcio da viale Fratelli Cervi - fronte nord-est
