EDIFICI DI VALORE STORICO TESTIMONIALE

Schede Conoscitive
UTOE 3 - parte 6

UTOE 3 – parte 6 (da 3_165 a 3_195)

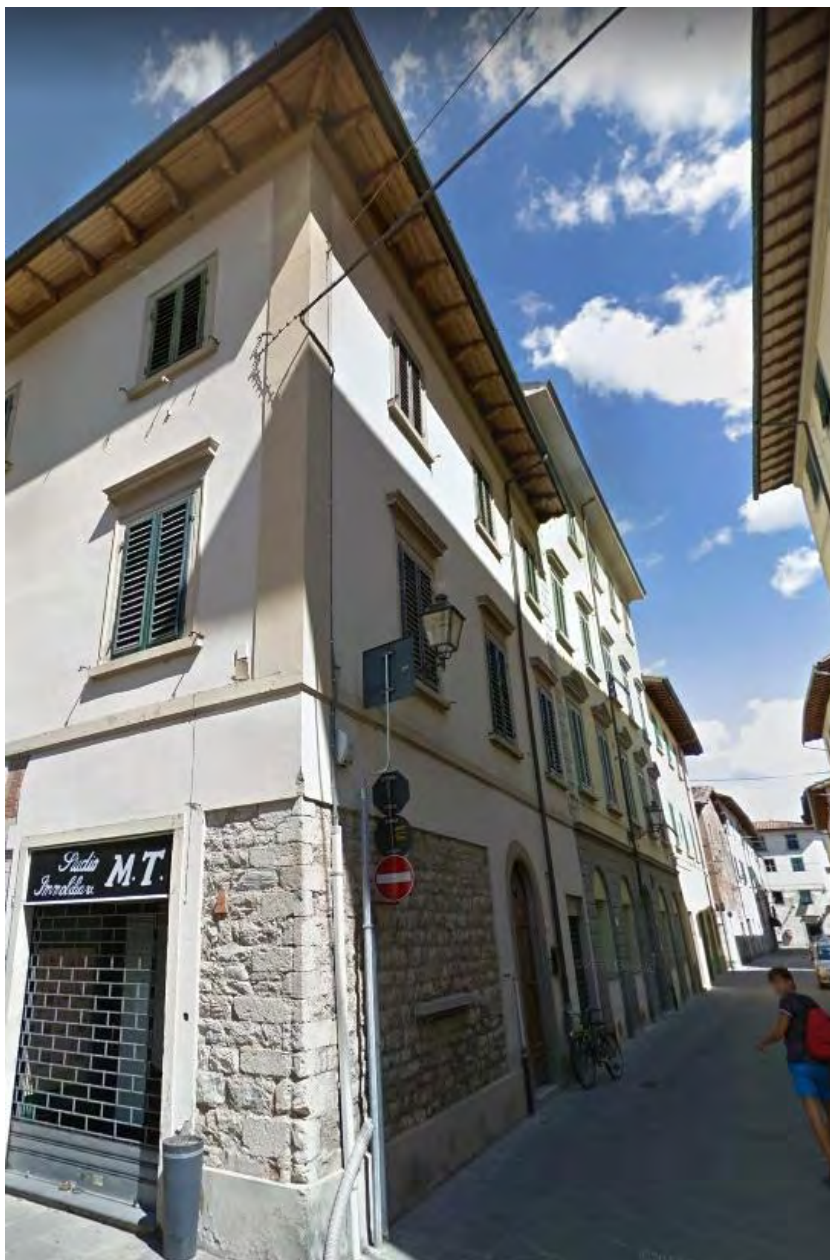
**Edificio in via del
Pellegrino**

FINITURA FACCIATA	Pregio :	-
	Degrado :	presenza di patina biologica e deposito superficiale
BASAMENTO	Pregio :	-
	Degrado :	presenza di patina biologica e risalita capillare
CORNICI	Pregio :	-
	Degrado :	presenza di deposito superficiale

Degrado strutturale : Nullo
Degrado delle finiture : Basso

Scorcio da via Cicognini -
Fronte sud-est

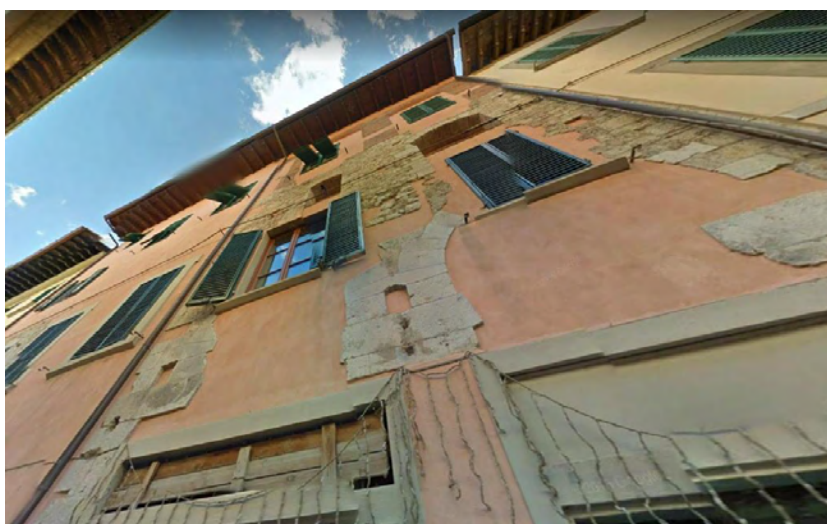
**Edificio in via Ser Lapo
Mazzei**

FINITURA FACCIATA	Pregio :	-
	Degrado :	presenza di patina biologica e deposito superficiale
BASAMENTO	Pregio :	-
	Degrado :	presenza di patina biologica e risalita capillare
Insegne :	incongruo	
Elementi tecnologici incompatibili :	bocchette

Scorcio da via Ser Lapo
Mazzei - Vista verso l'alto

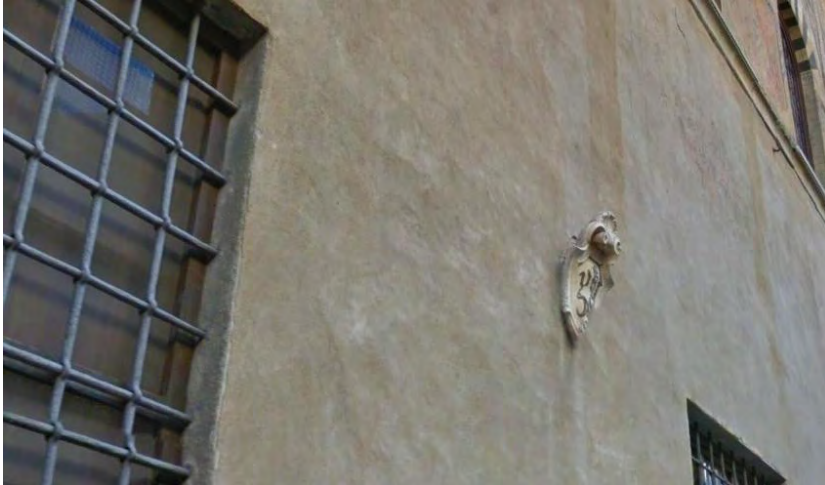
**Palazzo Datini (Casa
Pia dei Ceppi di Prato)**

Particolare - Stemma

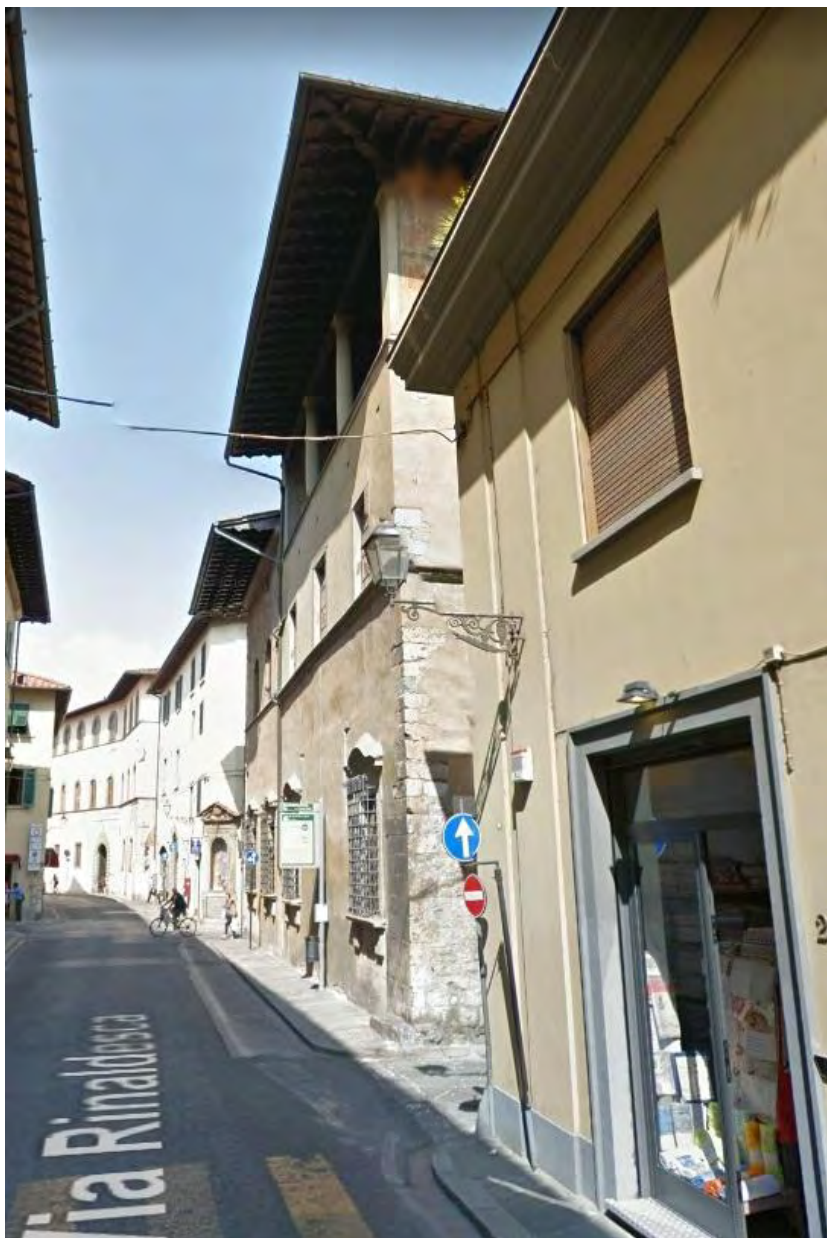
**Palazzo Datini (Casa
Pia dei Ceppi di Prato)**

FINITURA FACCIATA	Pregio :	-
	Degrado :	mancanza di ampie porzioni di intonaco, presenza di patina biologica, deposito superficiale e rappezzi incongrui
BASAMENTO	Pregio :	-
	Degrado :	presenza di patina biologica e risalita capillare

Degrado delle finiture : Basso

Scorcio da via Rinaldesca
- Fronte sud-est

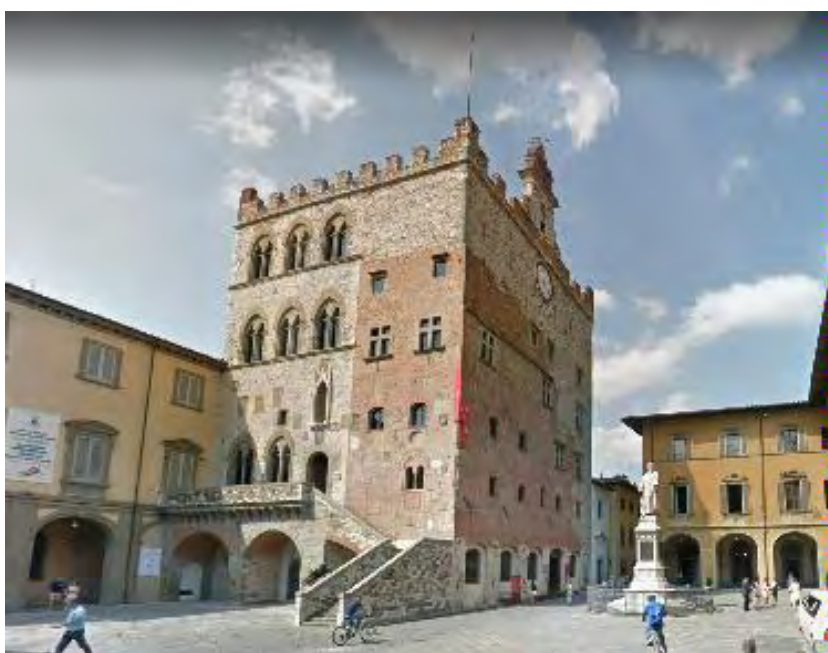
Palazzo Pretorio

Degrado : Distaccamento intonaco e risalita capillare

Scorcio da Piazza del
Comune - Fronte nord-est

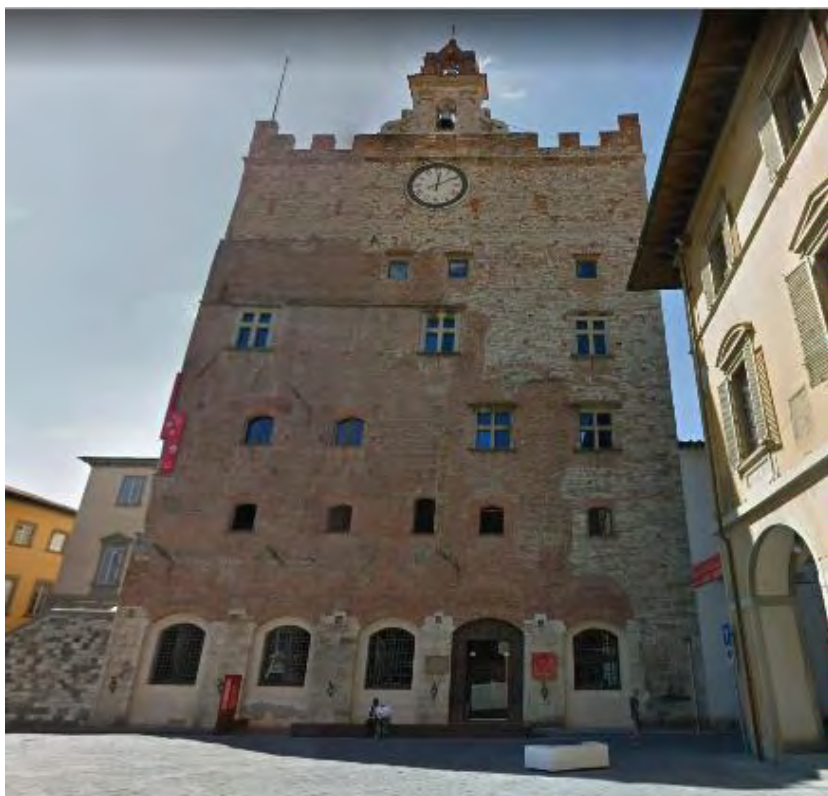
Palazzo Pretorio

Scorcio da Piazza del
Comune - Fronte nord

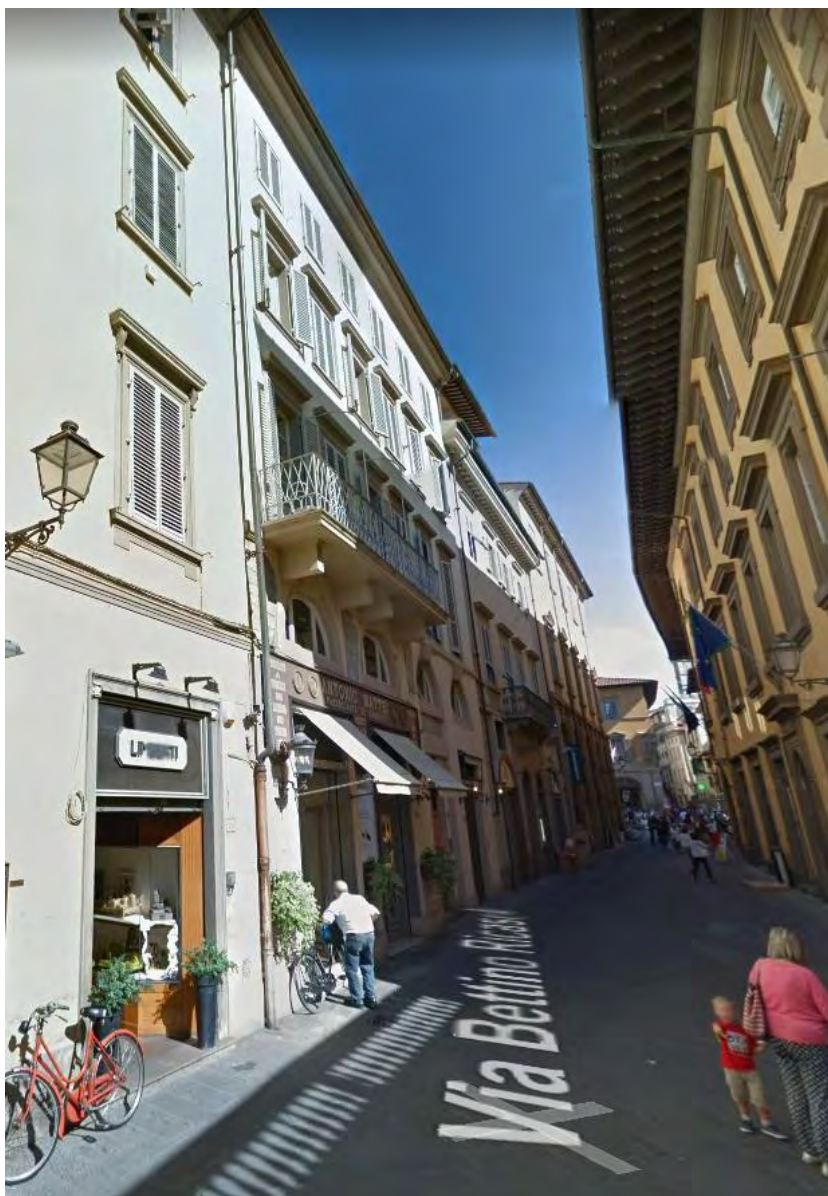
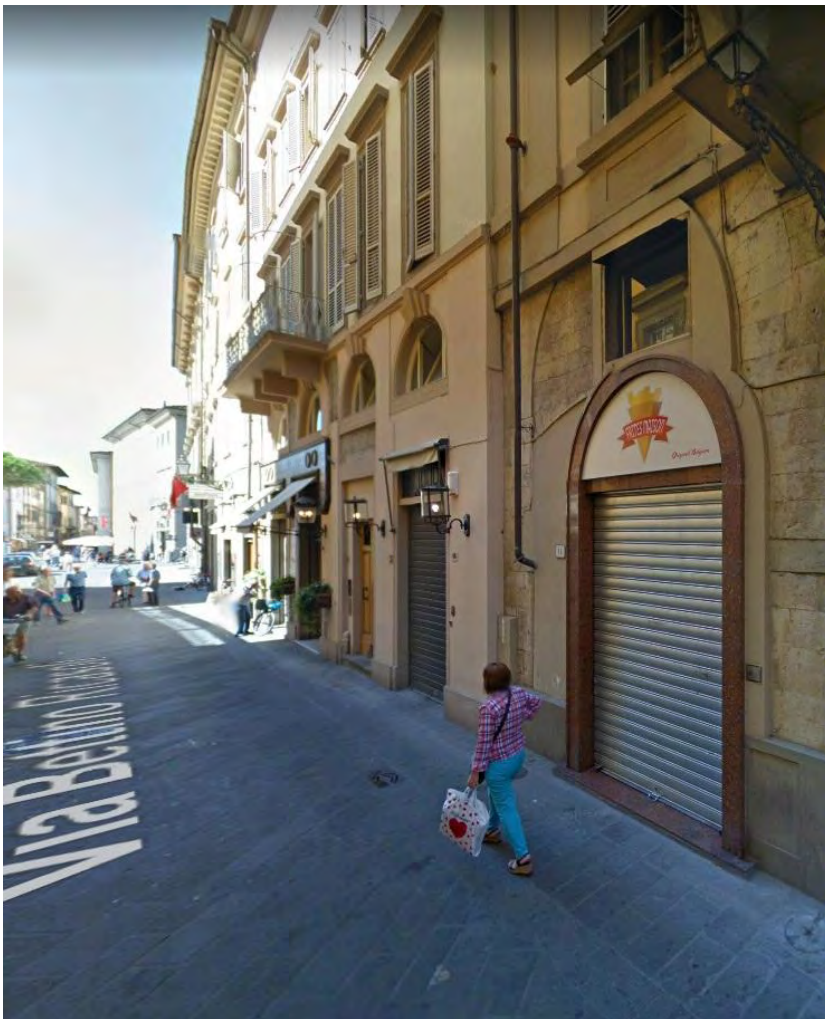
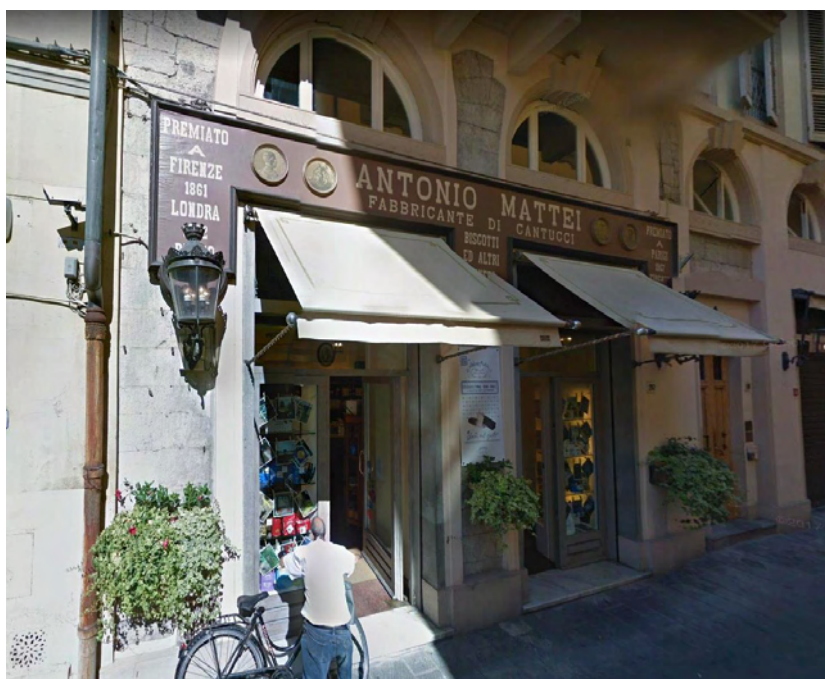
Degrado strutturale : Nullo
Degrado delle finiture : Nullo

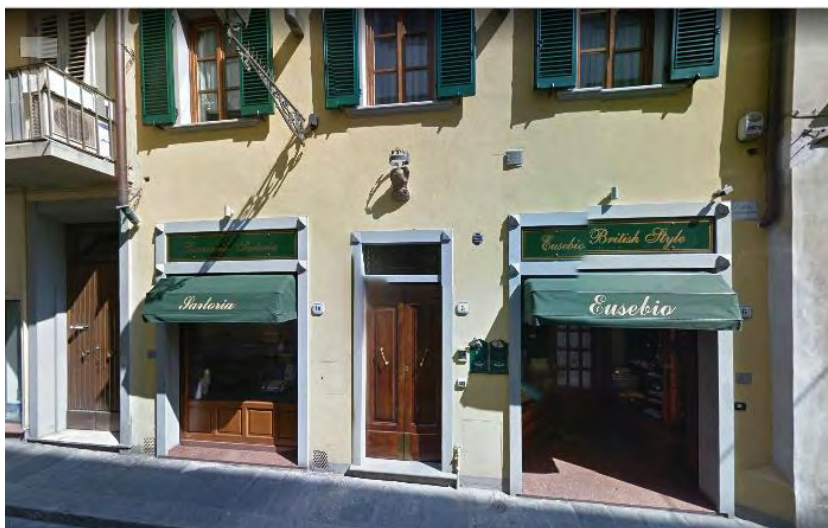
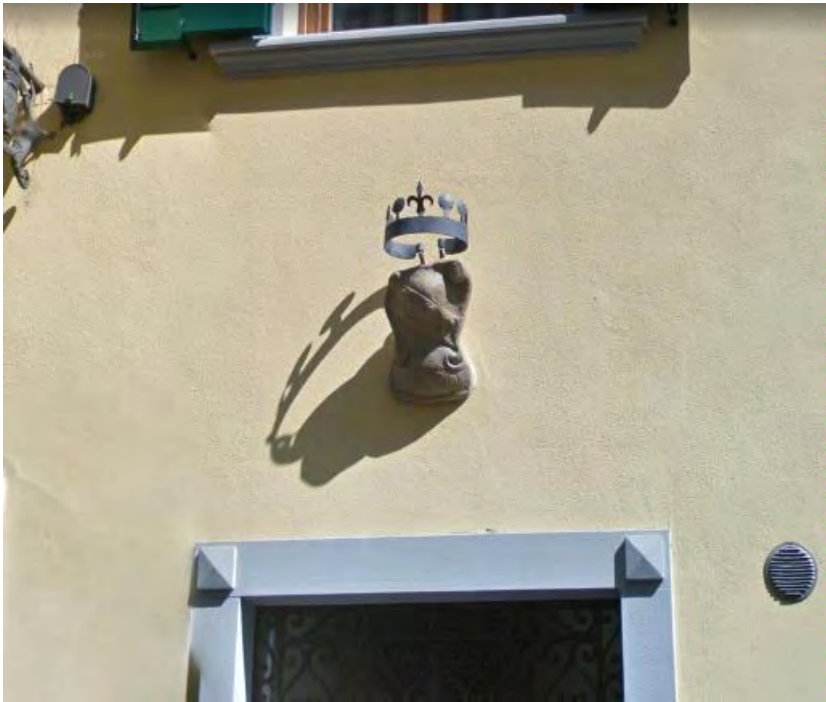
Degrado strutturale : Nullo
Degrado delle finiture : Nullo

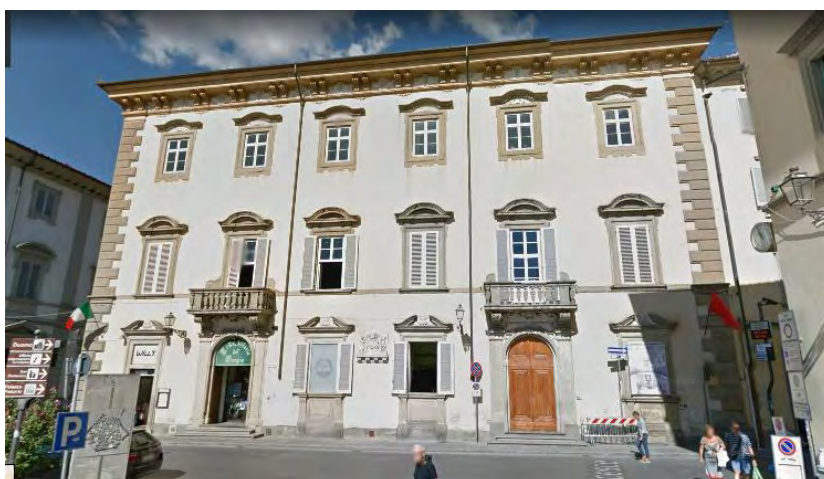
BASAMENTO	Pregio :	pietra
	Degrado :	erosione ed esfoliazione
MARCAPIANO	Pregio :	pietra
	Degrado :	erosione ed esfoliazione
CORNICI	Pregio :	pietra
	Degrado :	erosione ed esfoliazione
Insegne :		congruo

Degrado strutturale :	Nulla
Degrado delle finiture :	Basso

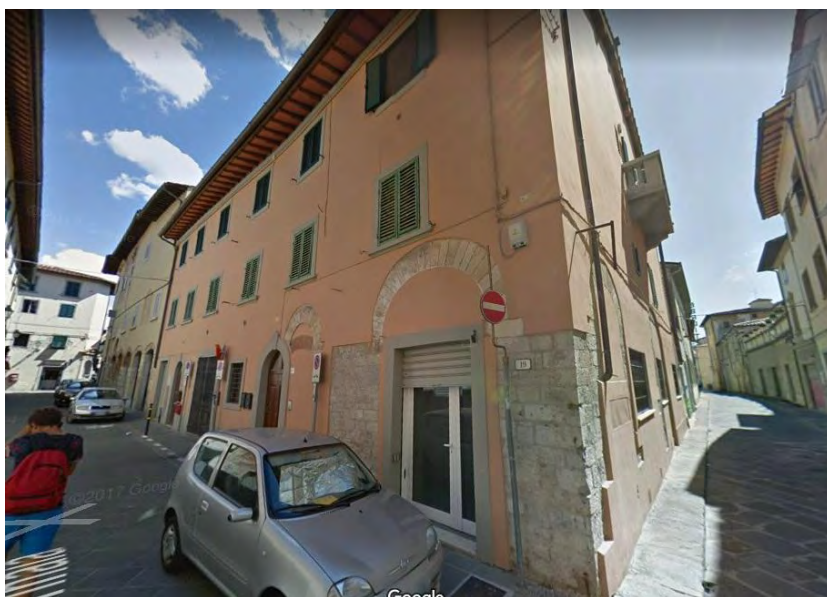
Degrado strutturale :	Nullo
Degrado delle finiture :	Nullo

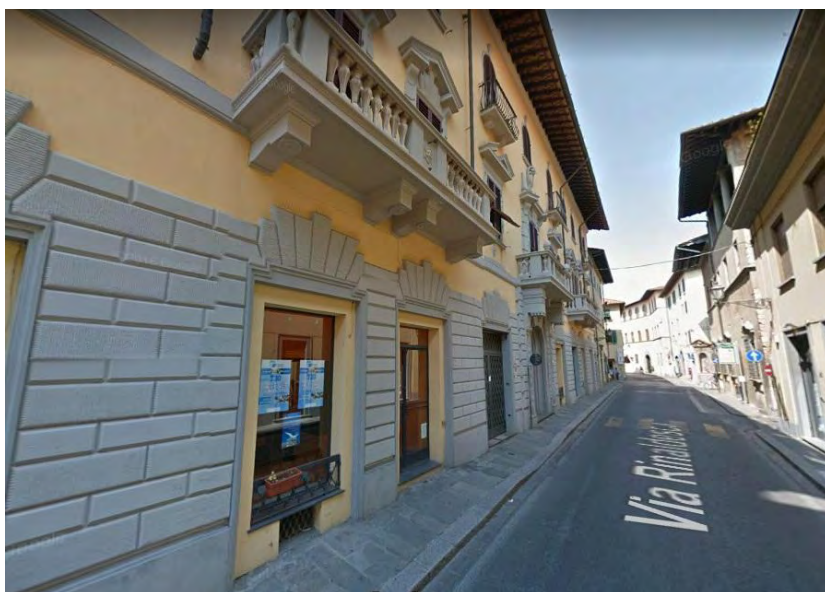
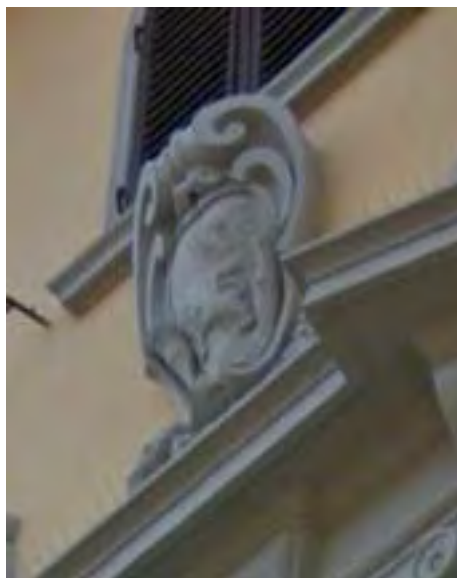
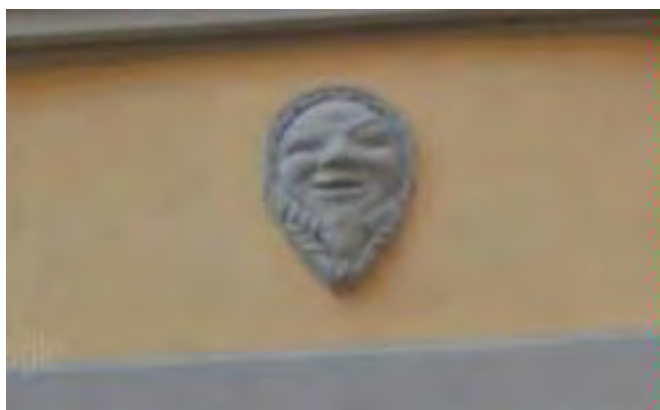
Degrado strutturale :	Nullo
Degrado delle finiture :	Nullo

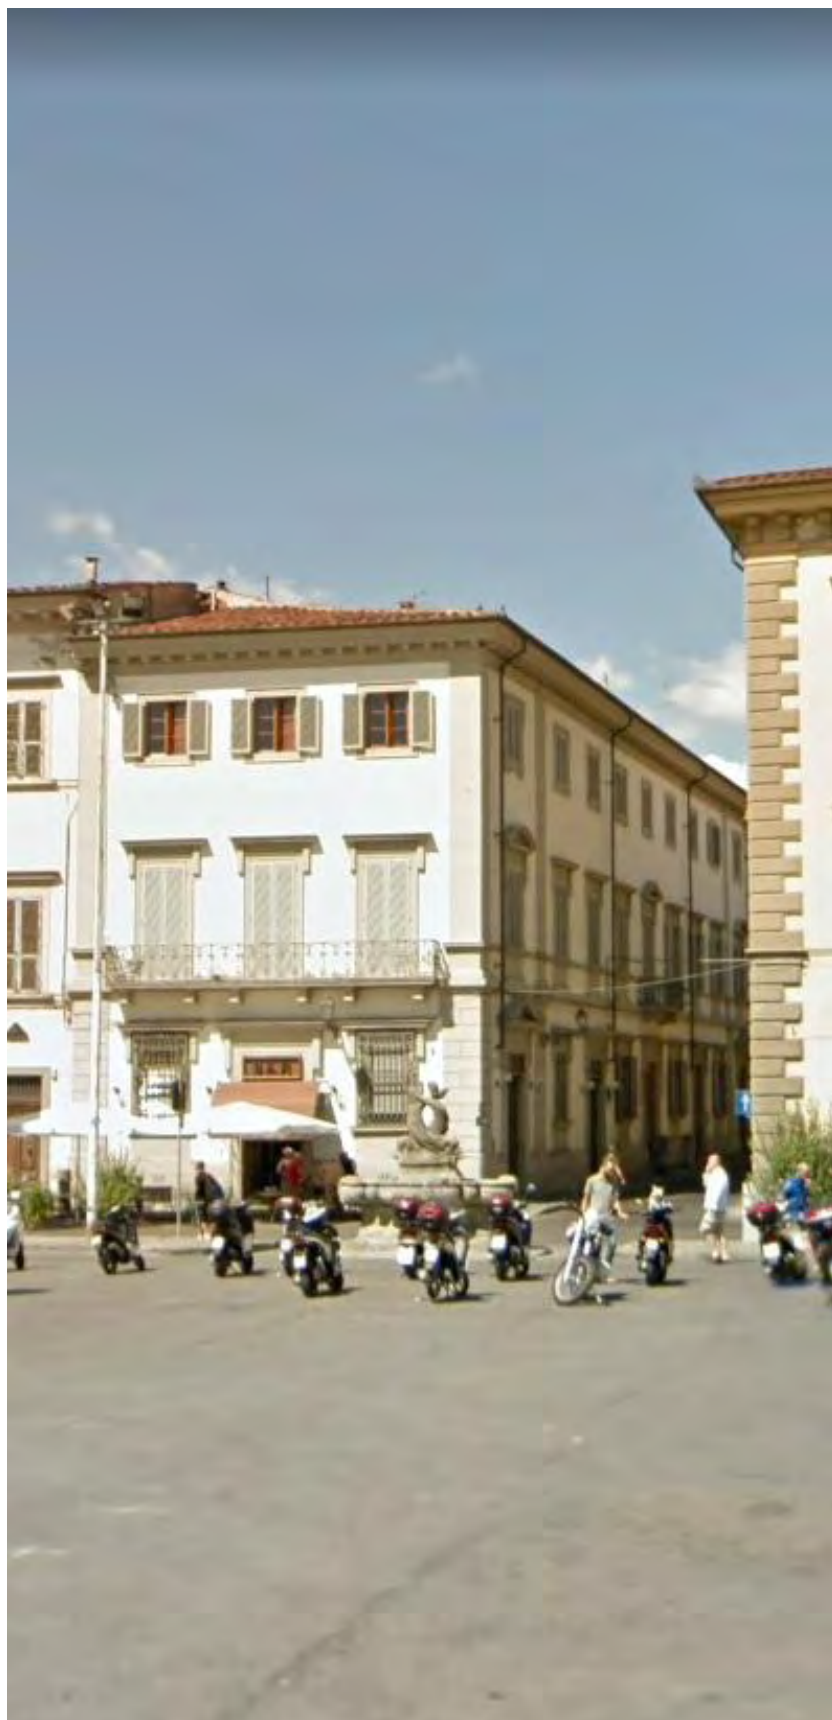
Degrado strutturale : Nullo
Degrado delle finiture : Nullo

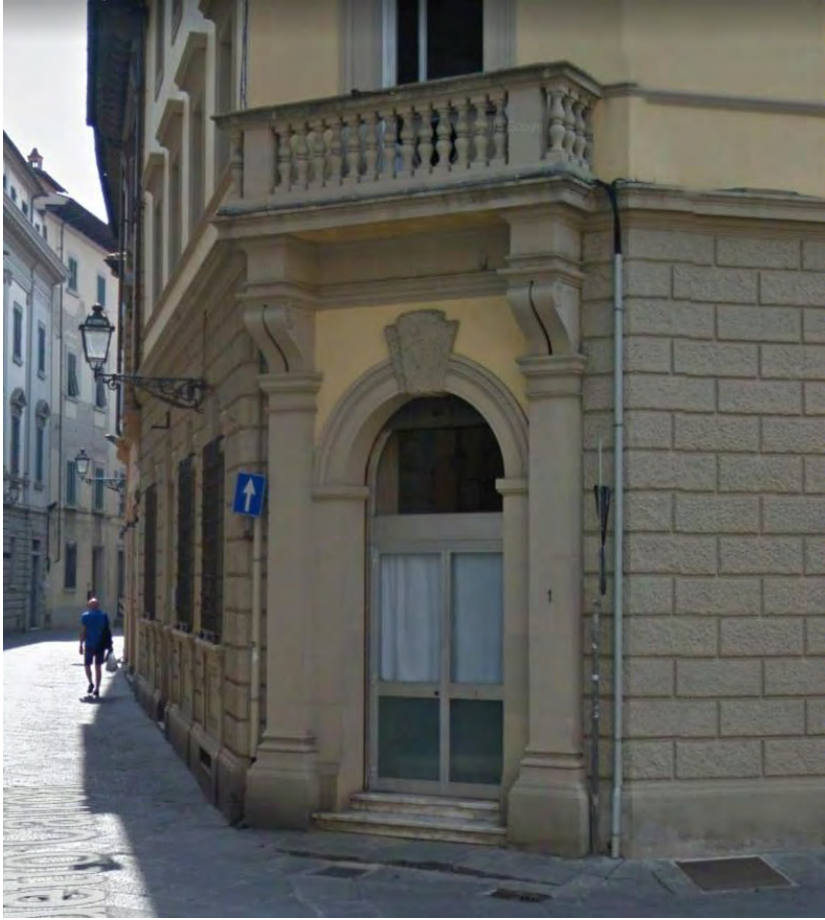
FINITURA FACCIATA	Pregio : -
	Degrado : presenza di patina biologica e alterazioni da umidità, distacco di porzioni di finitura superficiale e rappezzo incongruo
BASAMENTO	Pregio : -
	Degrado : presenza di patina biologica e risalita capillare
CORNICI	Pregio : -
	Degrado : presenza di patina biologica e deposito superficiale
CORNICE SOTTOTETTO	Pregio : -
	Degrado : presenza di patina biologica e deposito superficiale
Insegne :	incongruo
Elementi tecnologici incompatibili :	allarmi, cavi a vista, apparecchi di illuminazione

Scorcio da piazza Buonamici - Fronti occidentale e settentrionale

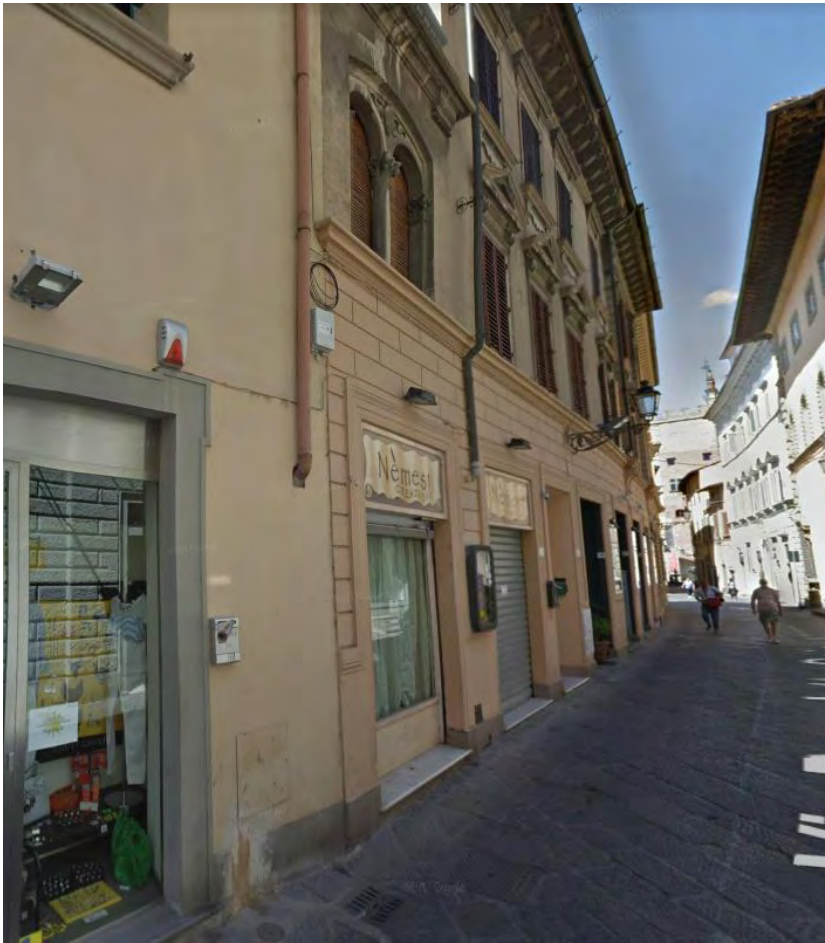
Dettaglio - Portale
centinato

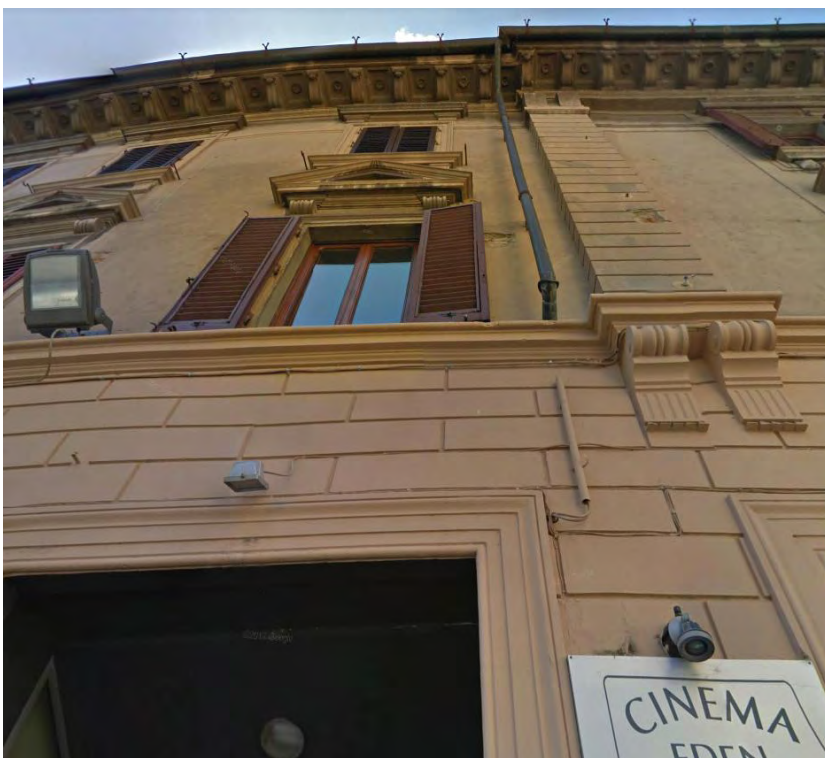
Scorcio da via Benedetto
Cairolì - Fronte
settentrionale

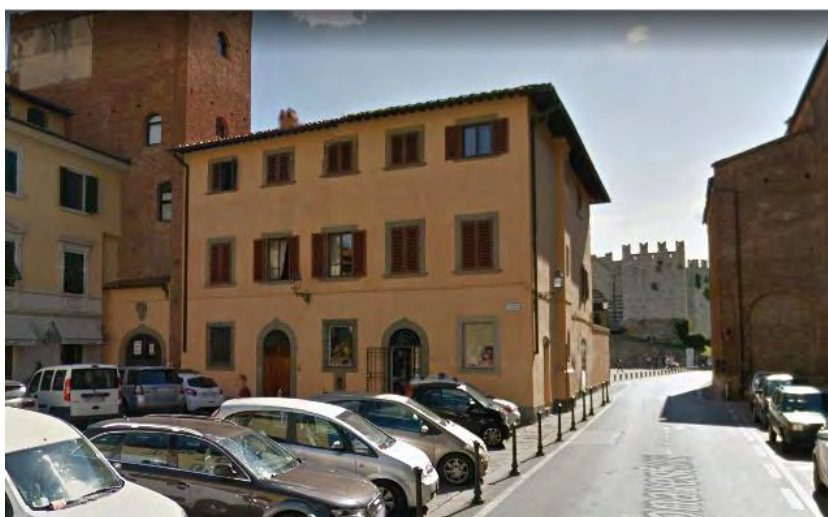
BASAMENTO	Pregio :	-
	Degrado :	presenza di patina biologica e risalita capillare, con esfoliazione della pietra
Insegne :	congruo	
Elementi tecnologici incompatibili :	antenne paraboliche, bocchette, allarmi, cavi a vista, apparecchi di illuminazione

Scorcio da Via San
Bonaventura - Fronte
occidentale
