**EDIFICI DI VALORE
STORICO
TESTIMONIALE**

Schede Conoscitive
UTOE 4

UTOE 4

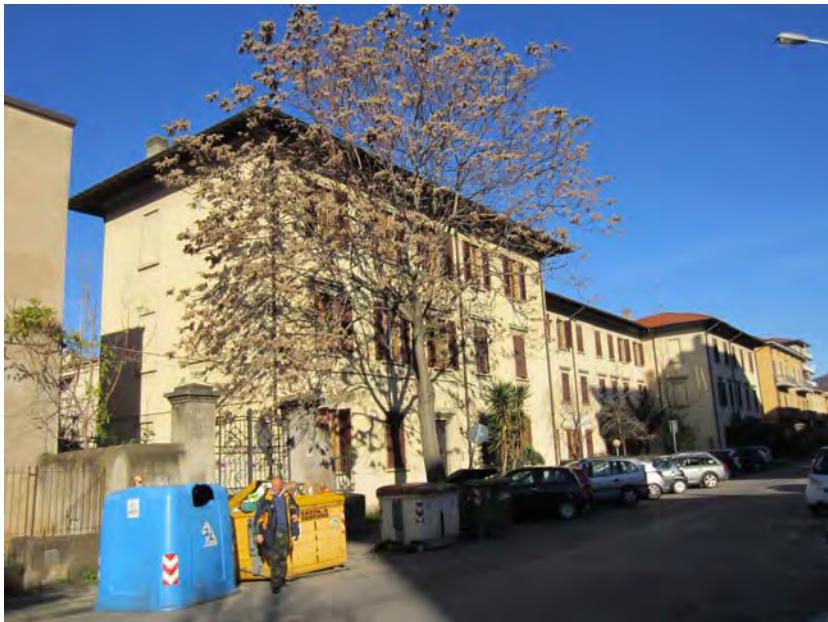
Edificio di via Rubieri 53

Scorcio da via Rubieri - Fronte orientale del corpo di fabbrica centrale

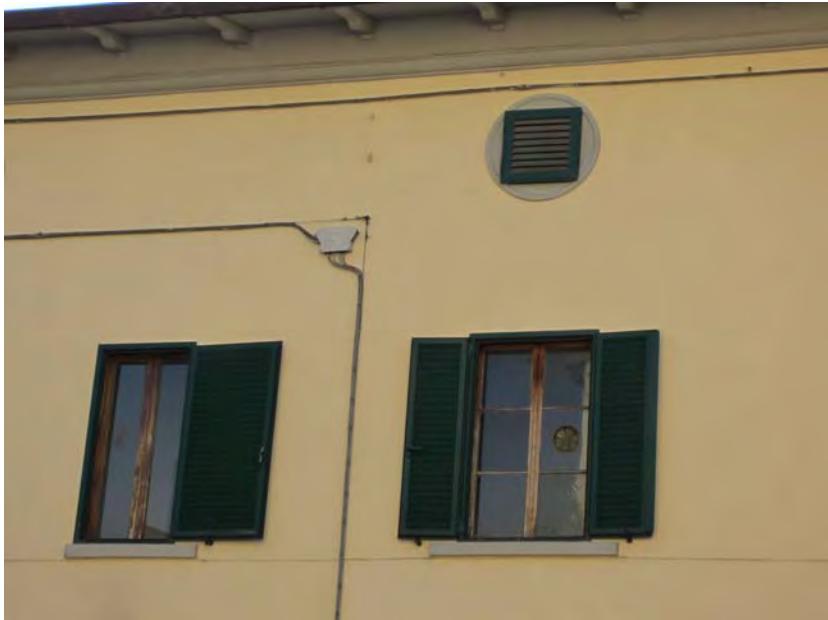
**Edificio in via del
Cilianuzzo 1**

Scorcio da via Bologna -
Fronte orientale

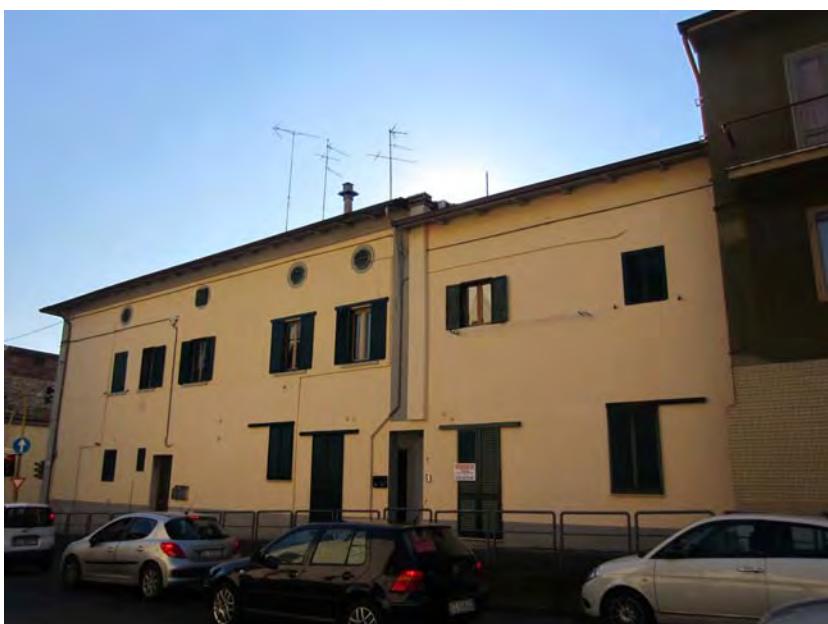
**Edificio in via del
Cilianuzzo 1**

Vista del fronte
settentrionale -
Particolare delle aperture

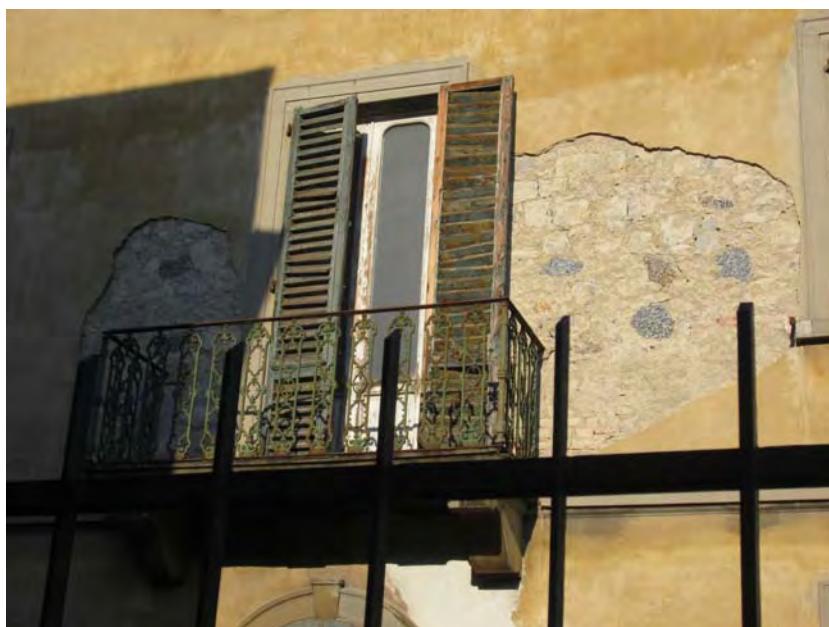
Edificio di via Bologna 55

Scorcio da via Bologna - Fronti meridionale ed orientale

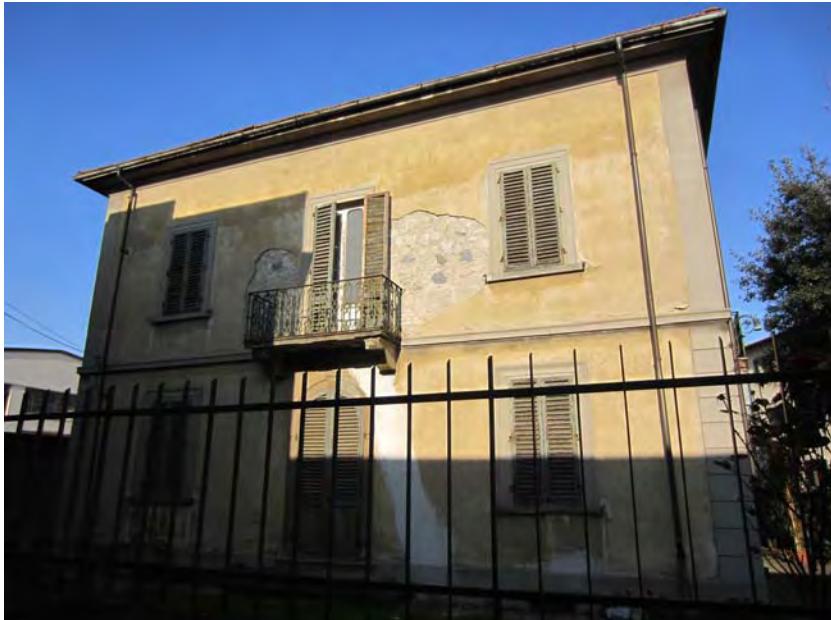
Edificio di via Bologna 55

Dettaglio - Terrazzino del fronte meridionale

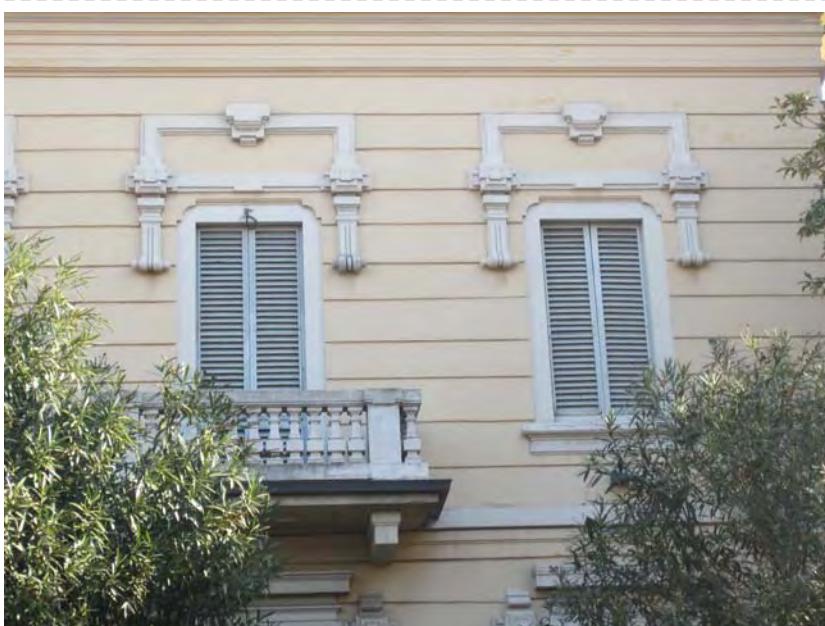
Villa di via Franchi 26

Scorcio da via Cesare
Battisti - Fronte
occidentale

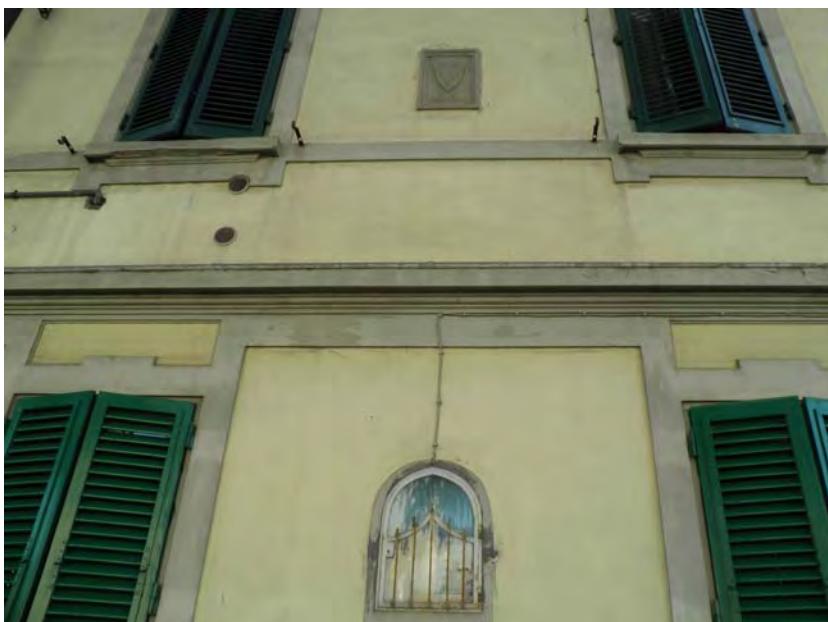
Palazzina di via Zipoli

Scorcio da via Zipoli -
Corpo di fabbrica nord

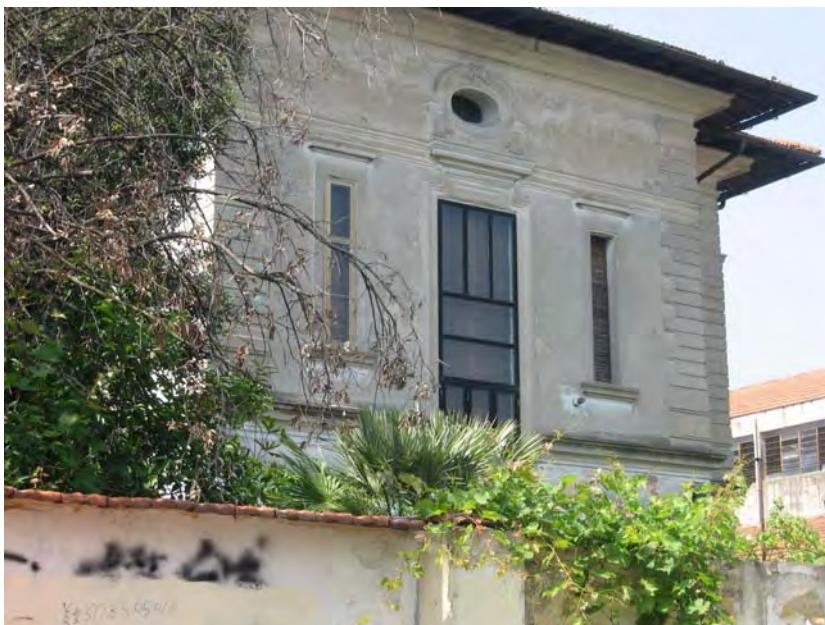
Villa X

Scorcio da via Becagli -
Fronte tergale
(settentrionale)

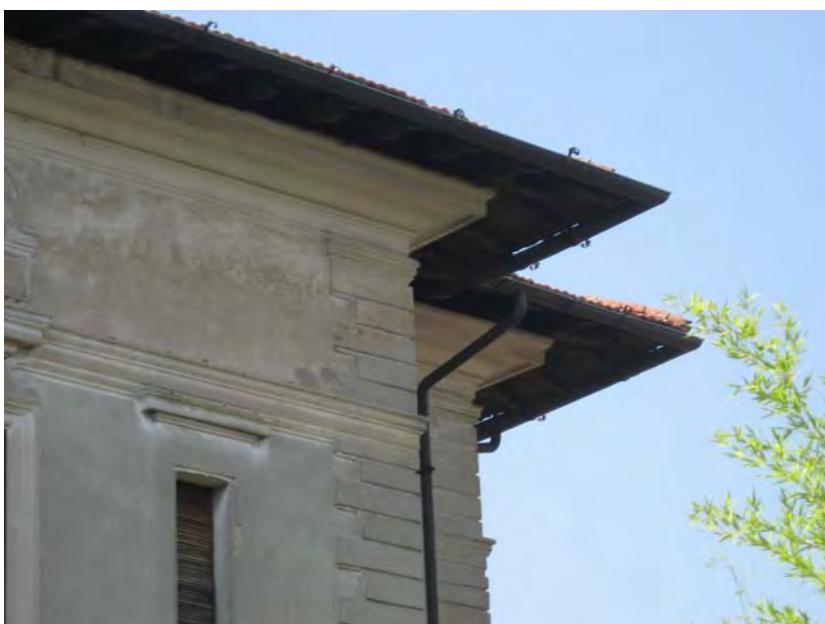
Dettaglio - Aperture del
primo piano - Fronte
settentrionale

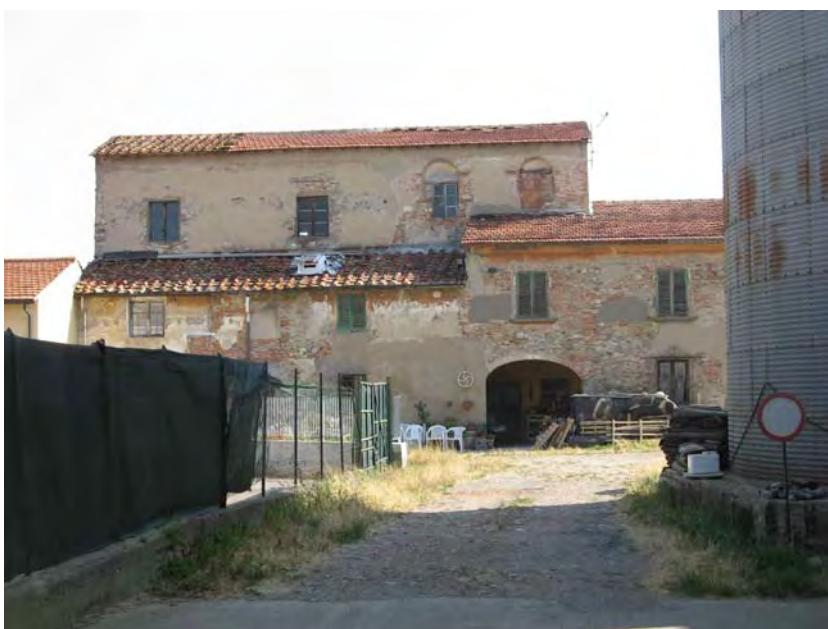
Mulino delle Vedove

Dettaglio - Fronte principale

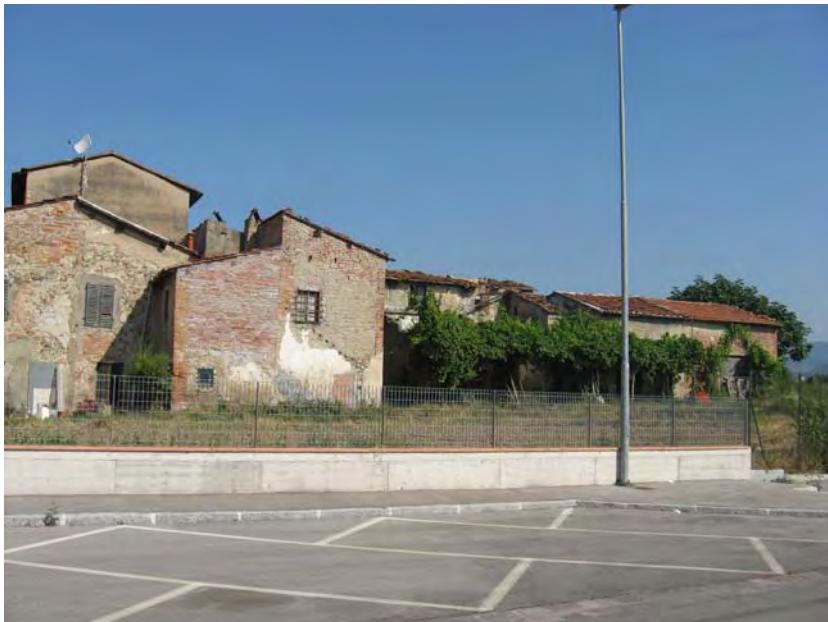
Mulino delle Vedove

Fronte principale

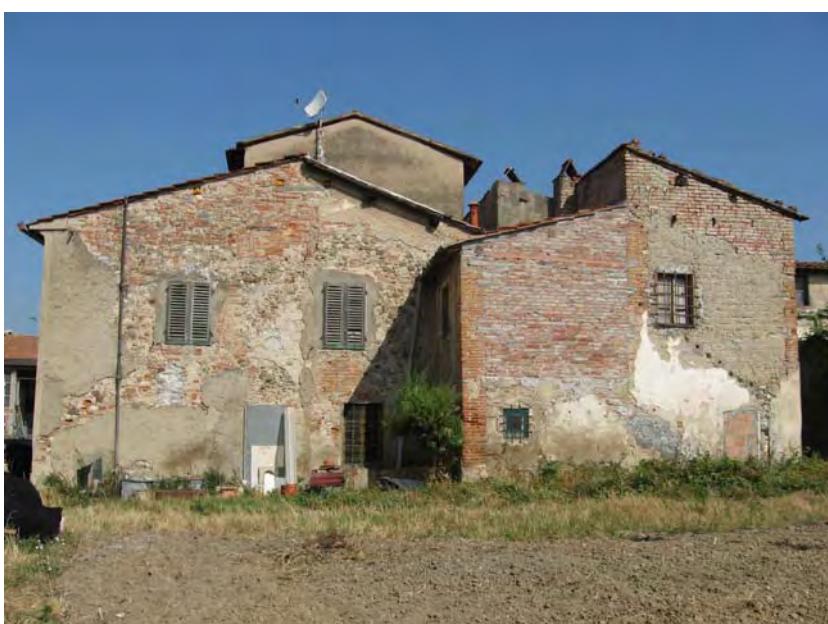
Mulino delle Vedove

Fronte orientale

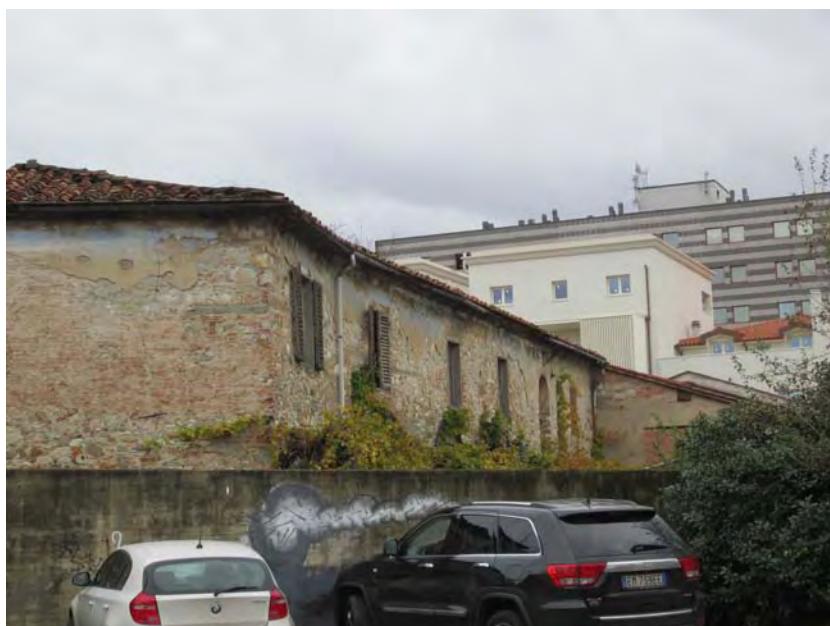
Casa colonica di via Pomeria

TIPO DI COPERTURA	Pregio : -	
	Degrado : porzione di copertura in lamiera ondulata	
FINITURA FACCIATA	Pregio : -	
	Degrado : mancanza di ampie porzioni di intonaco e di muratura - presenza di macchie e alterazioni da umidità	
INGRESSI, RECINZIONI	Pregio : -	
	Degrado : sostituzione di porzioni di muratura con elementi in cemento armato - mancanza di porzioni murarie - presenza di vegetazione	
CORNICI	Pregio : -	
	Degrado : esfoliazione della pietra	
MANTO DI COPERTURA	Pregio : -	
	Degrado : mancanza di porzioni di copertura

Degrado : mancanza di infissi e deterioramento di infissi presenti

Scorcio da via Pomeria -
Fronte meridionale

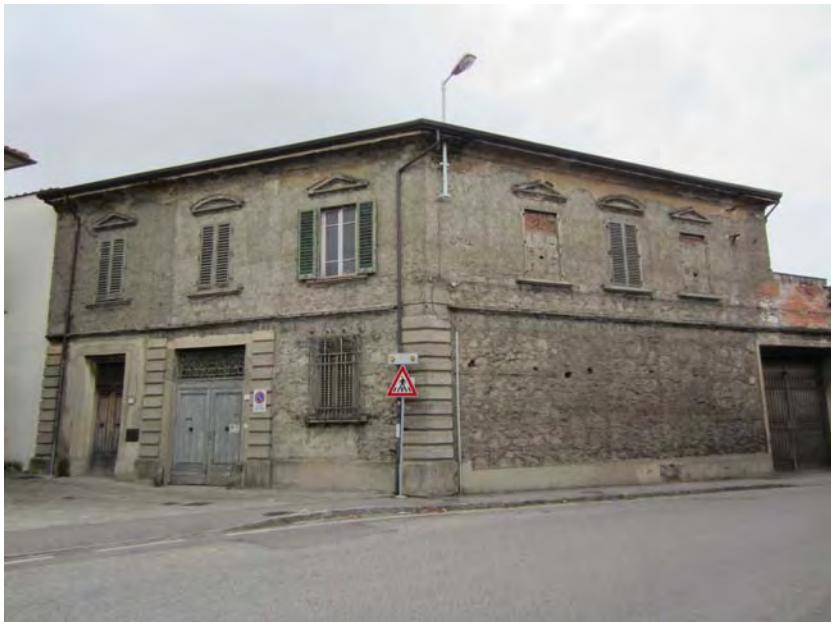
Edificio in via Pomeria

FINITURA FACCIATA	Pregio : -	
	Degrado :	mancanza di porzioni di intonaco e di ampie porzioni di finitura superficiale
ANGOLARI	Pregio :	lavorazione a bugnato
	Degrado :	presenza di patina biologica e distacco di porzioni di conglomerato
MARCAPIANO	Pregio : -	
	Degrado :	mancanza di finitura superficiale

Scorcio da via Pomeria -
Fronte nord

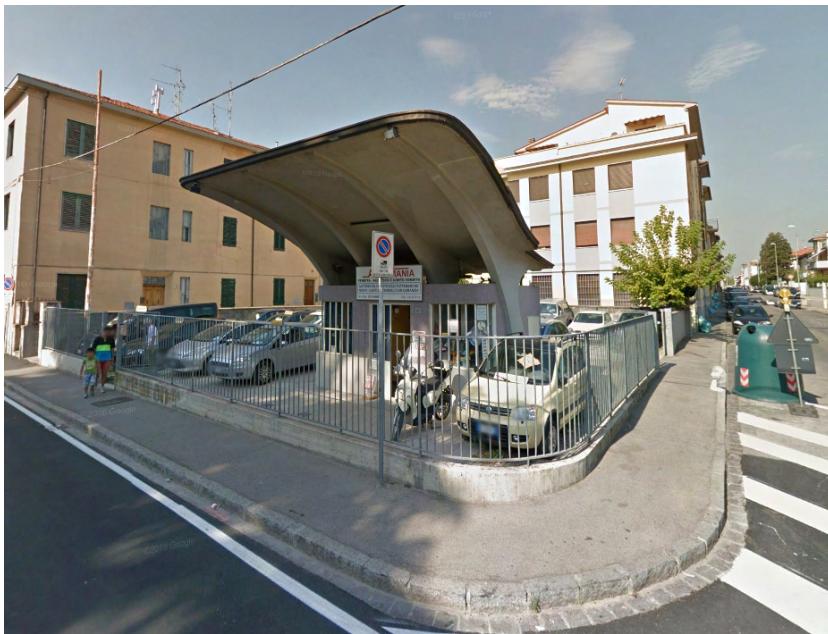
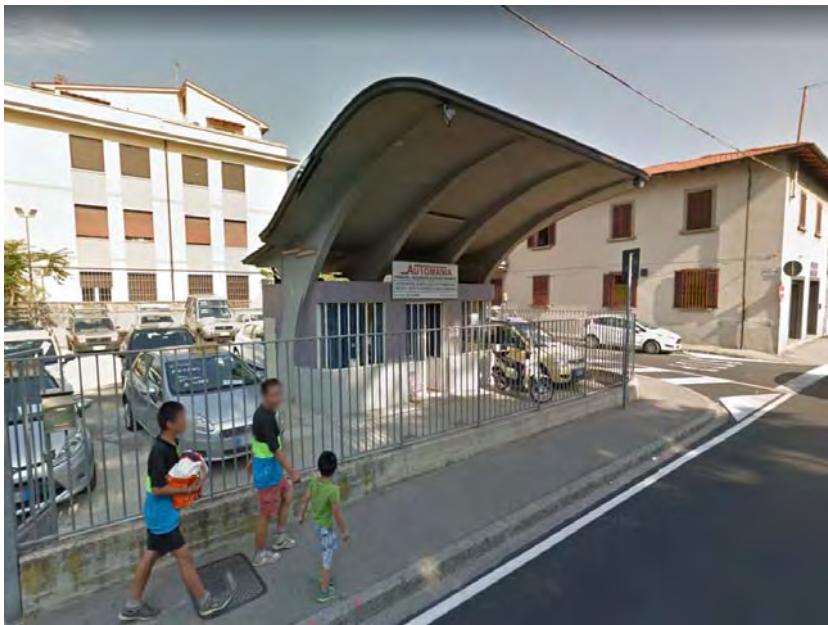
**Ex distributore
carburante**

Degrado delle finiture : Basso

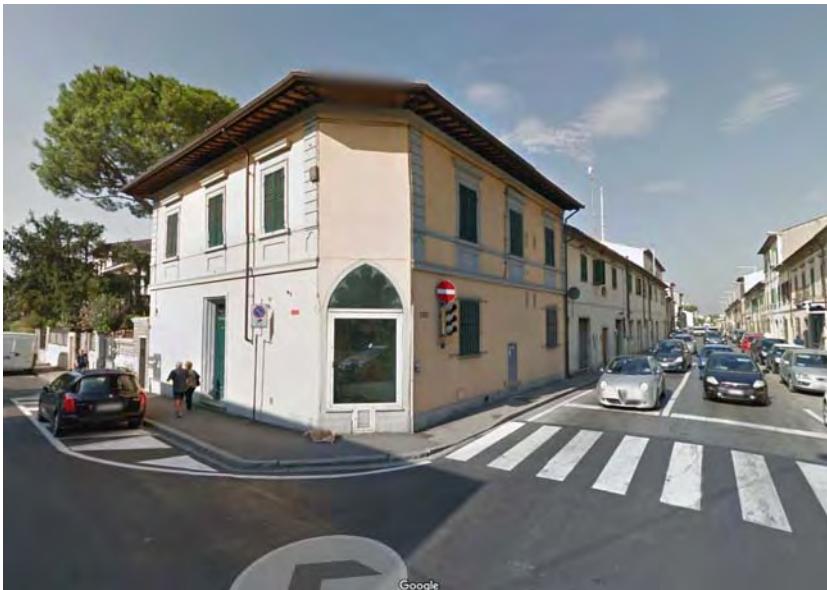
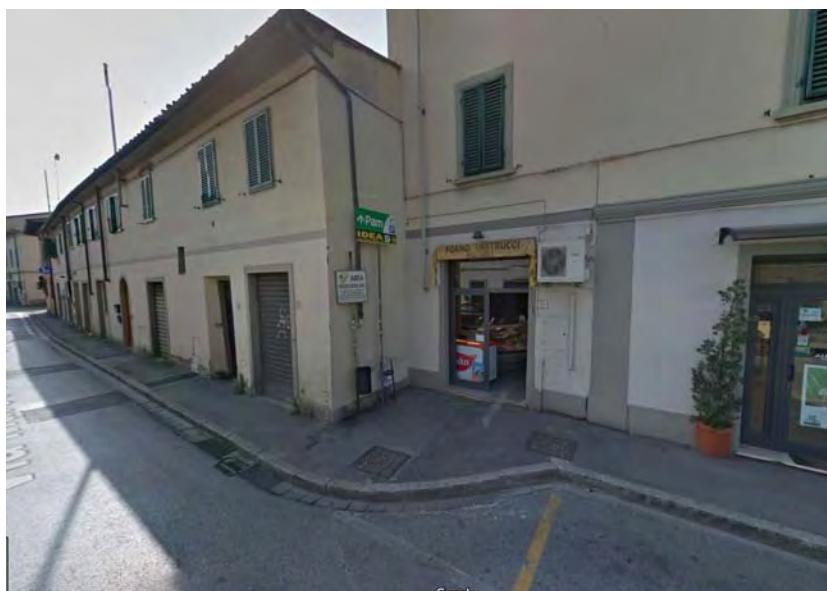
**Aggregato con
Tabernacolo della
Madonna del Romito**

BASAMENTO	Pregio : -
	Degrado : presenza di patina biologica e di vegetazione
INFISSI	Pregio : presenza di aperture a lunetta a tutto sesto
	Degrado : -
Insegne :	incongruo
Elementi tecnologici	bocchette, palo per luce pubblica/ cavi elettrici a vista
incompatibili :

Degrado delle finiture : Basso

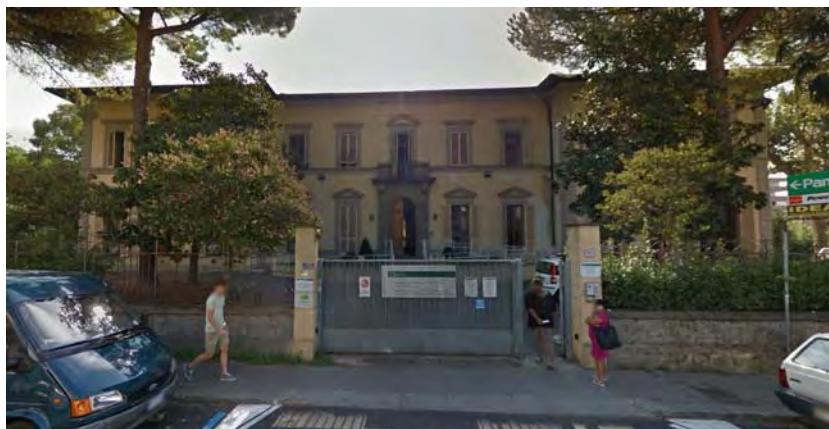
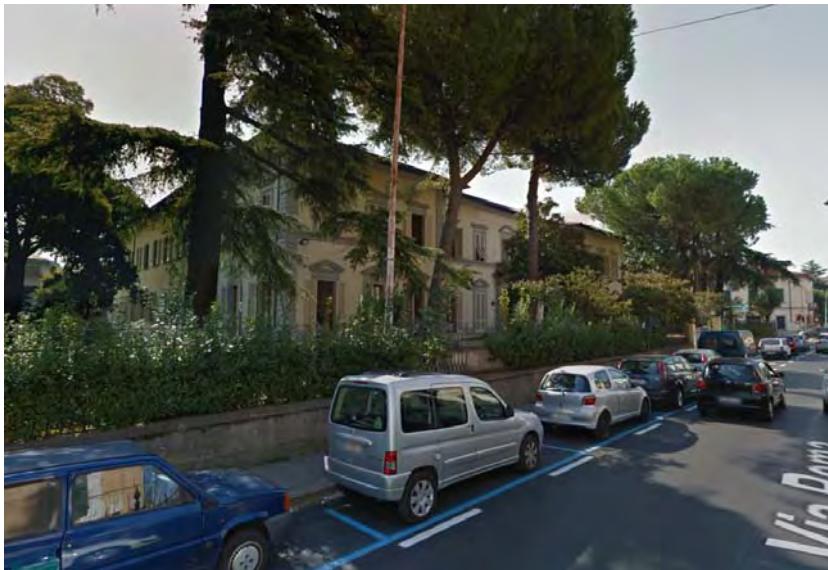
Ex casa di riposo di via Roma 101

Degrado : Macchie / Interventi incongrui a livello cromatico

Degrado : Patina biologica / Macchie da risalita capillare

Degrado delle finiture : Basso

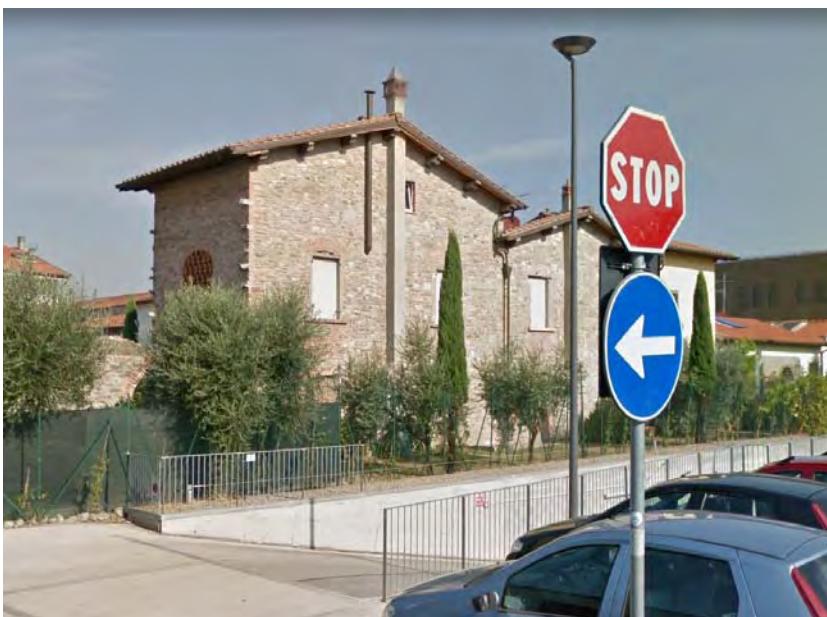
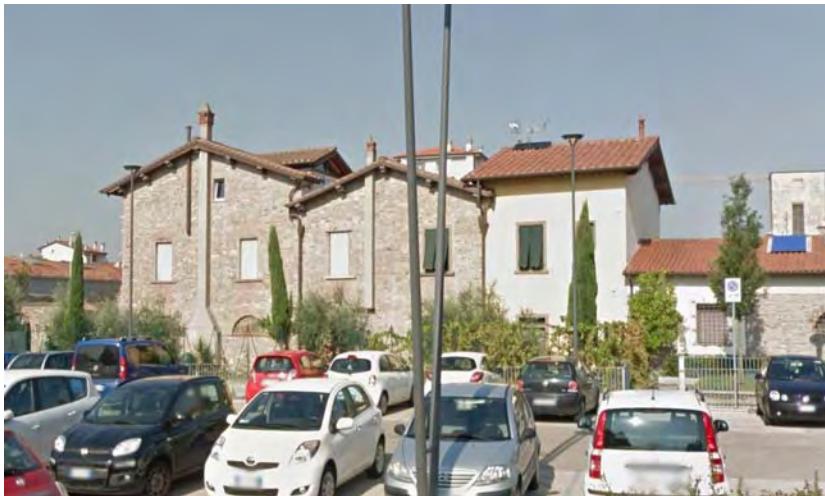
Edificato di matrice storica

Degrado : presenza di infissi deteriorati e di chiusure temporanee in vari materiali

Degrado strutturale : Basso

Degrado delle finiture : Basso

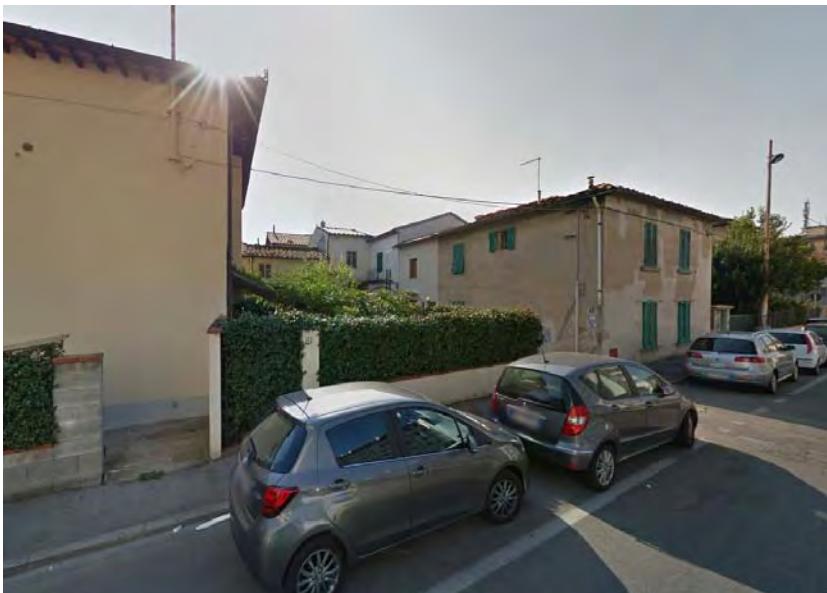
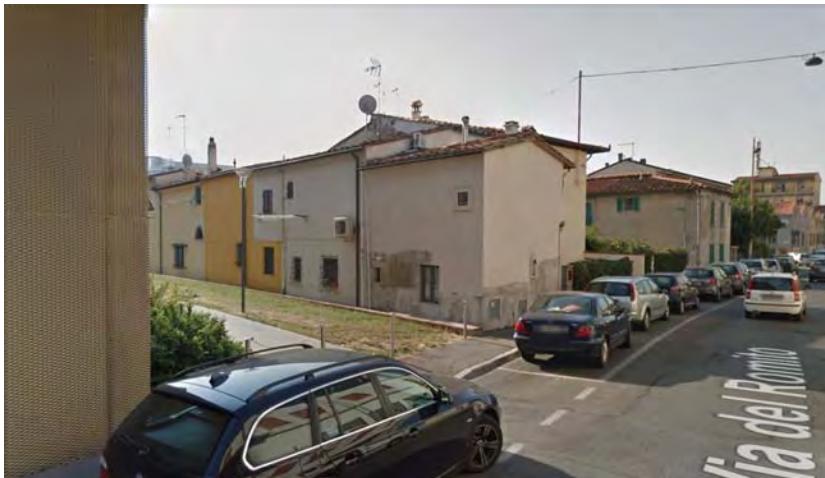
Edificato di matrice storica

FINITURA FACCIATA	Pregio : - Degrado : mancanza di porzioni di intonaco e presenza di patina biologica
INGRESSI, RECINZIONI	Pregio : - Degrado : presenza di patina biologica e di vegetazione
BASAMENTO	Pregio : - Degrado : presenza di patina biologica e di vegetazione
Elementi tecnologici incompatibili :	antenne paraboliche, condizionatori, bocchette, cavi elettrici a vista

Degrado delle finiture : Medio

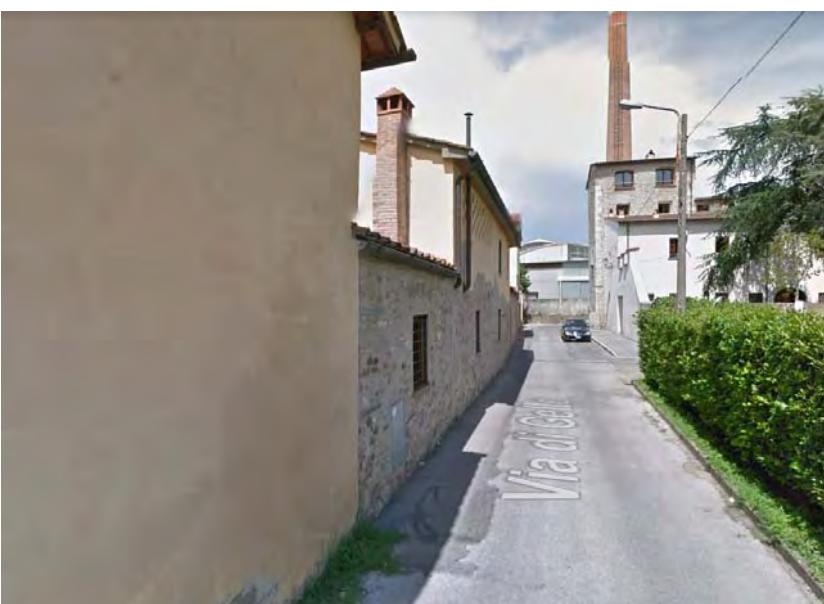
**Edificato di matrice
storica**

Degrado : Muratura lasciata a vista al piano terra

Degrado : Macchie da dilavamento

Degrado : Sostituzione di parte degli elementi originari

Degrado delle finiture : Basso

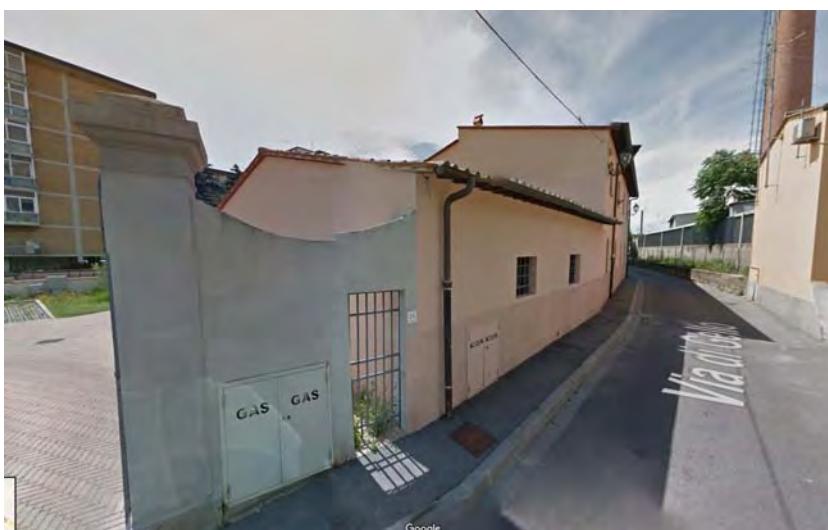
Villa Salvi Cristiani in Gello e Casa colonica annessa

Scorcio da via di Gello -
Fronte settentrionale

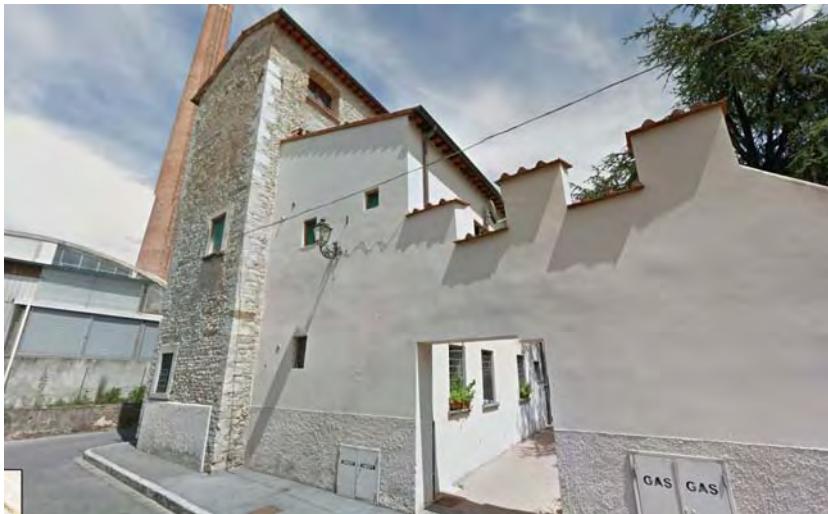
Villa Salvi Cristiani in Gello e Casa colonica annessa

Scorcio da via di Gello -
Fronte settentrionale

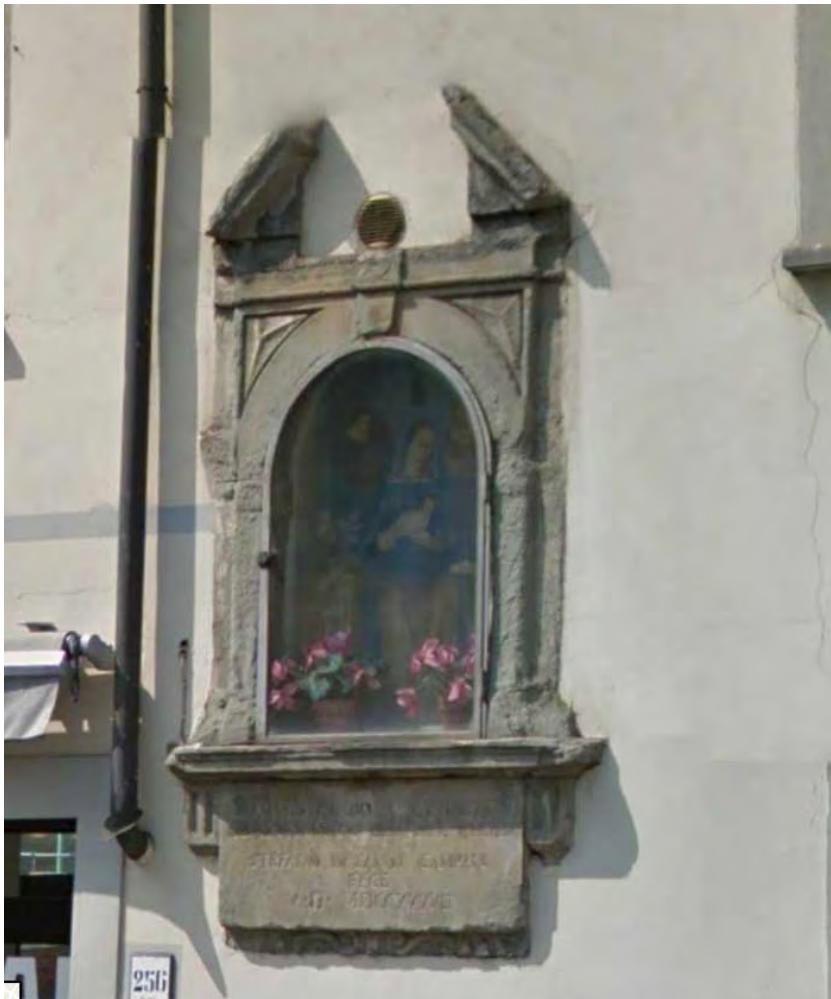
Palazzetto dei Campani

TIPO DI COPERTURA	<i>Pregio :</i> - <i>Degrado :</i> copertura piana con rivestimento a guaina
FINITURA FACCIATA	<i>Pregio :</i> - <i>Degrado :</i> presenza di macchie e patina biologica
BASAMENTO	<i>Pregio :</i> - <i>Degrado :</i> presenza di patina biologica
Insegne :	incongruo
Elementi tecnologici	bocchette, cavi elettrici a vista, inserimento distributore automatico
incompatibili :	tabacchi

Degrado strutturale : Nullo
Degrado delle finiture : Basso

Scorcio da via di Grignano
 - Fronte orientale con tabernacolo

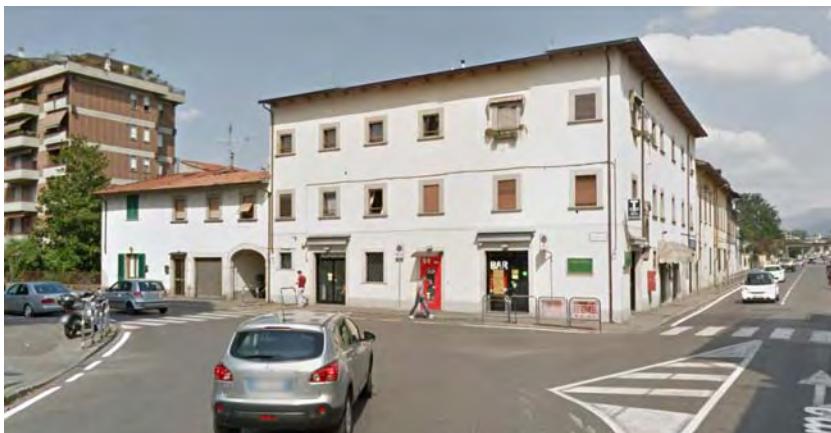
**Palazzetto dei
Campani**

Particolare tabernacolo -
Fronte orientale

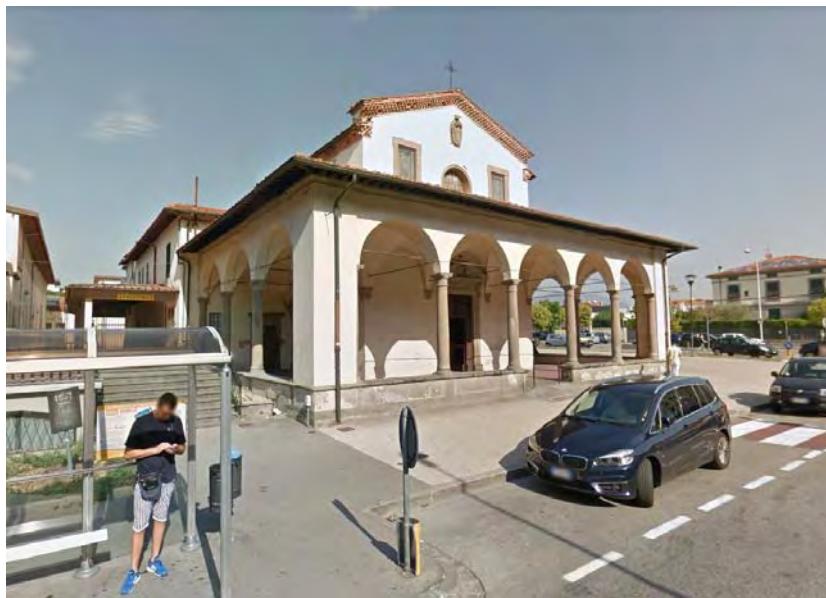
Chiesa di Santa Maria del Soccorso

Dettaglio del coronamento a dente di sega in mattoni e stemma mediceo
