EDIFICI DI VALORE STORICO TESTIMONIALE

Schede Conoscitive
UTOE 5 - parte 2

UTOE 5 – parte 2 (da 5_15 a 5_34)

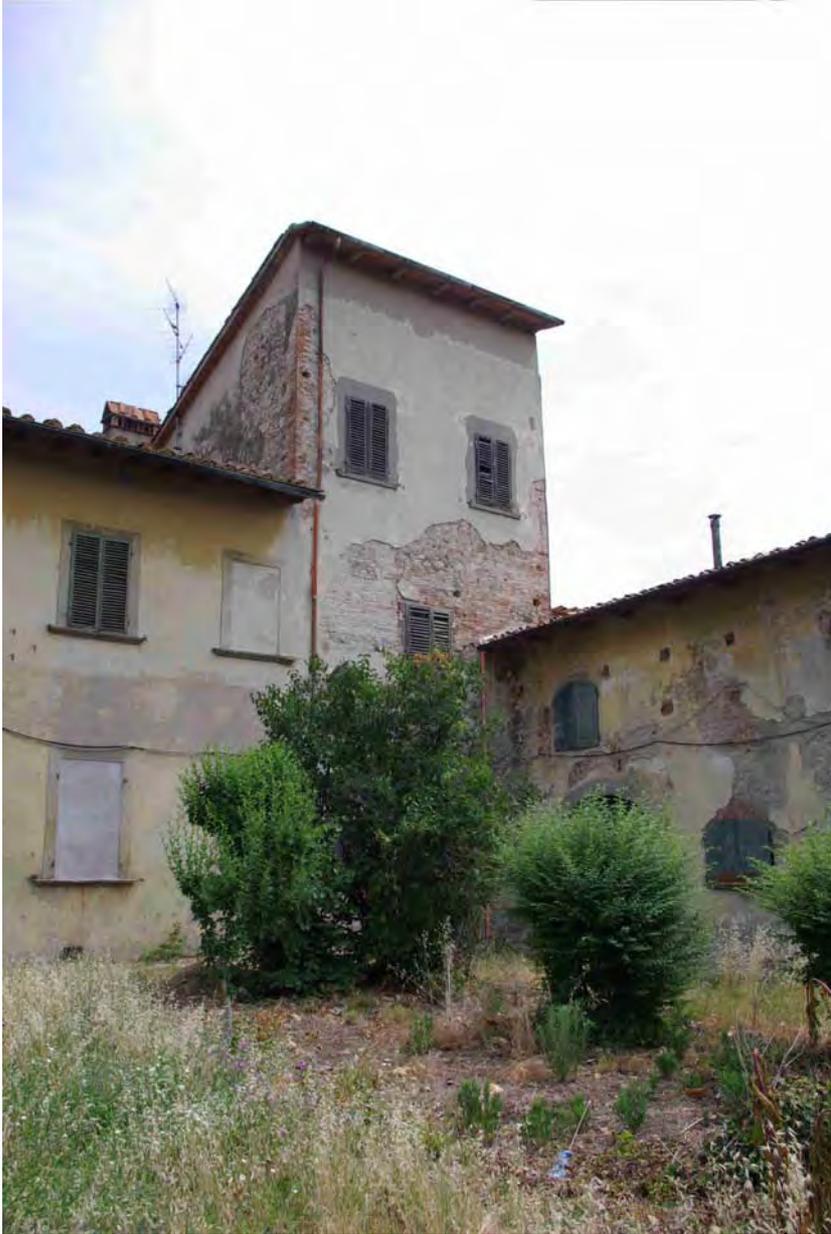
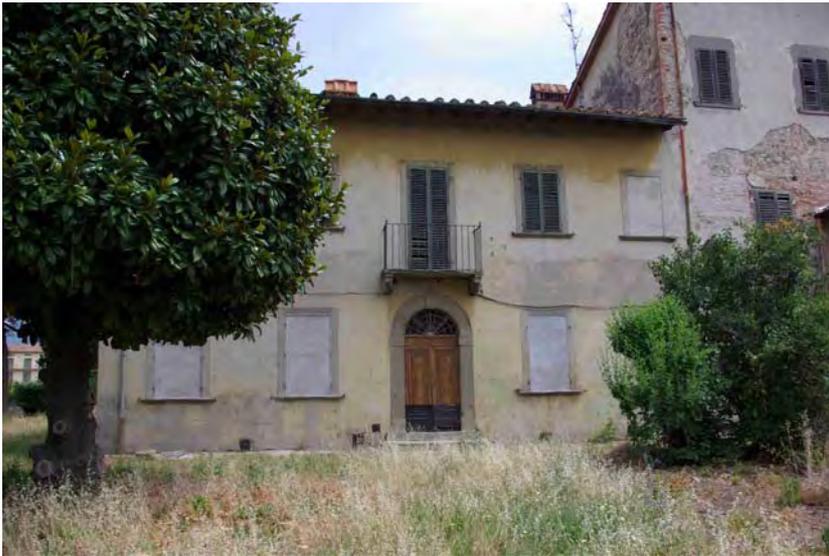
FINITURA FACCIATA	Pregio : -
	Degrado : presenza di macchie e rappezzi incongrui - mancanza di porzioni/totale di intonaco - mancanza/crollo di muratura (edificio a sud)
INGRESSI, RECINZIONI	Pregio : -
	Degrado : presenza di patina biologica, muschi e licheni - esfoliazione e mancanza di intonaco

BASAMENTO	Pregio : -
	Degrado : presenza di patina biologica e di vegetazione
CORNICI	Pregio : -
	Degrado : mancanza e distacco di porzioni di intonaco e di conglomerato cementizio
CORNICE SOTTOTETTO	Pregio : -
	Degrado : mancanza e distacco di porzioni di intonaco
MANTO DI COPERTURA	Pregio : -
	Degrado : mancanza di copertura (edificio a sud)
INFISSI	Pregio : -
	Degrado : deterioramento di infissi presenti
Superfetazioni :	presenza di superfetazioni sul retro
Volumi secondari incongrui :	presenza di volume secondario addossato alla cappella (uso rimessa/garage)

Degrado strutturale : Medio

Degrado delle finiture : Alto

Particolare Cappella -
Fronte occidentale

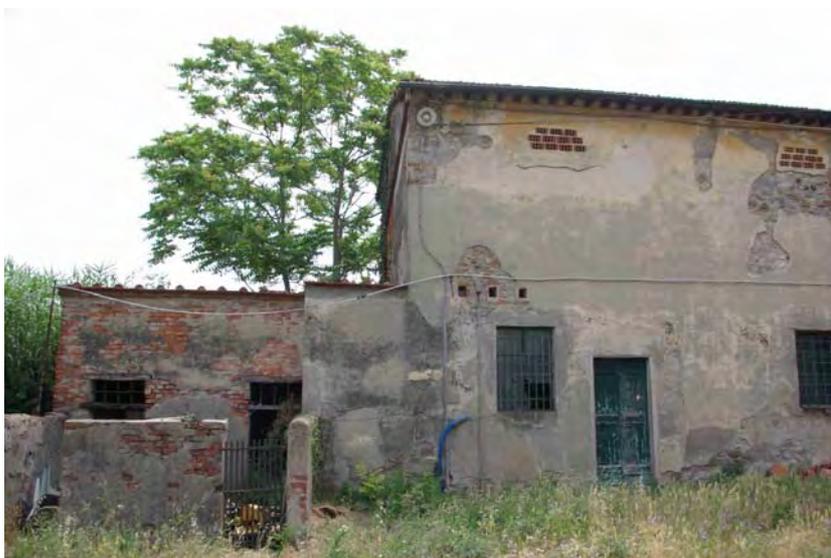
FINITURA FACCIATA	Pregio : -
	Degrado : mancanza e distacco di ampie porzioni di intonaco
BASAMENTO	Pregio : -
	Degrado : presenza di patina biologica e di vegetazione
INFISSI	Pregio : -
	Degrado : deterioramento di infissi presenti
Elementi tecnologici incompatibili :	cavi elettrici a vista
Superfetazioni :	presenza di superfetazioni
Volumi secondari incongrui :	presenza di volume secondario addossato a edificio con funzione agricole (rimessa per animali)

Degrado strutturale : Medio

Degrado delle finiture : Alto

Vista dalla pertinenza -
Fronte occidentale

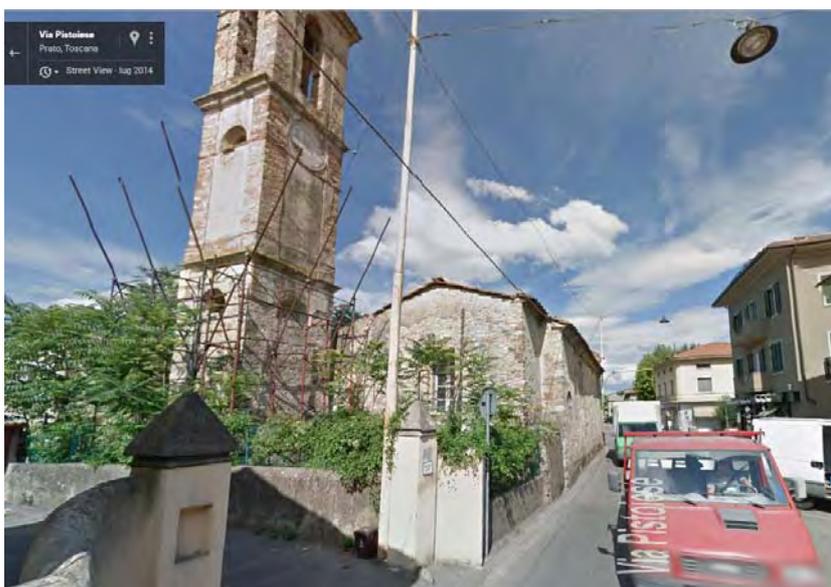
FINITURA FACCIATA	Pregio : - Degrado : mancanza di ampie porzioni di intonaco
BASAMENTO	Pregio : - Degrado : presenza di patina biologica e di vegetazione
CORNICI	Pregio : - Degrado : mancanza e distacco di porzioni di intonaco e di conglomerato cementizio
CORNICE SOTTOTETTO	Pregio : - Degrado : mancanza e distacco di porzioni di intonaco
MANTO DI COPERTURA	Pregio : - Degrado : mancanza di porzioni di copertura (edificio in fase di ristrutturazione)

Degrado : deterioramento di infissi presenti

Degrado strutturale : Medio

Degrado delle finiture : Alto

Scorcio da via Pistoiese -
Fronte occidentale

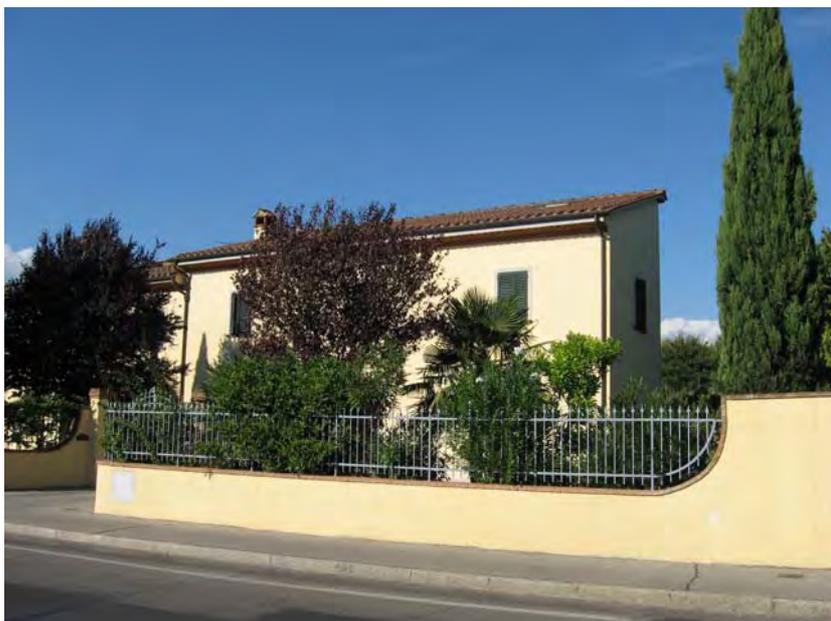
Casa colonica

Scorcio da via di Maliseti -
Fronte meridionale

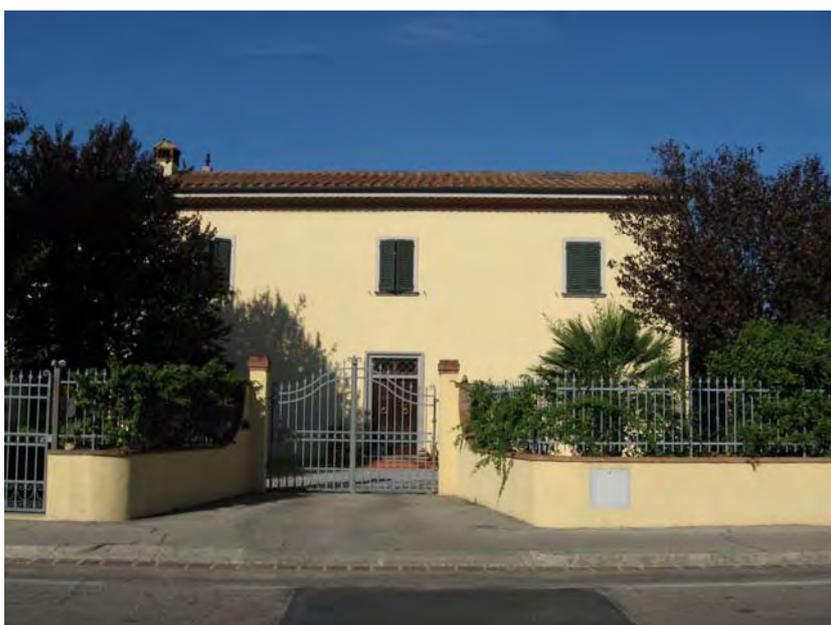
Casa colonica

Vista da via di Maliseti -
Fronte meridionale

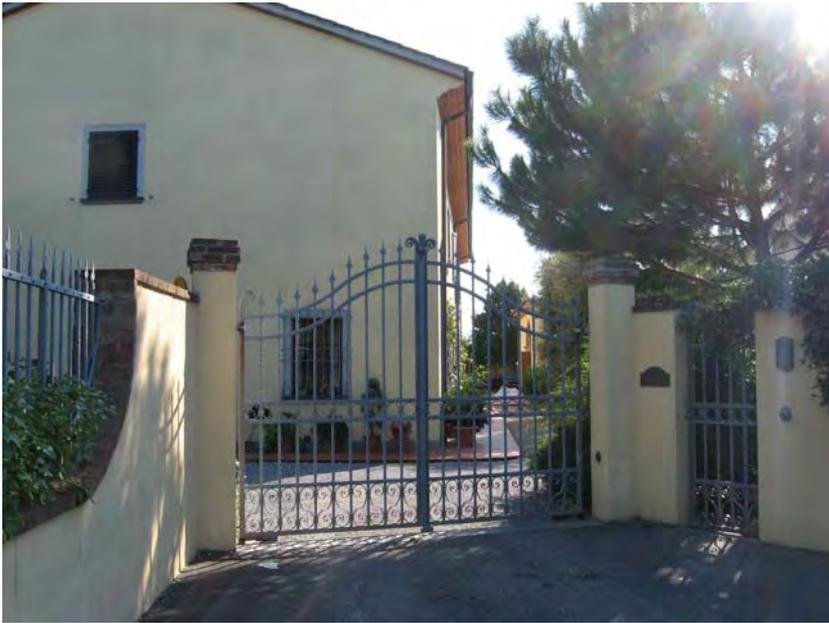
Casa colonica

Scorcio da via del Guado
a Narnali - Fronte
settentrionale

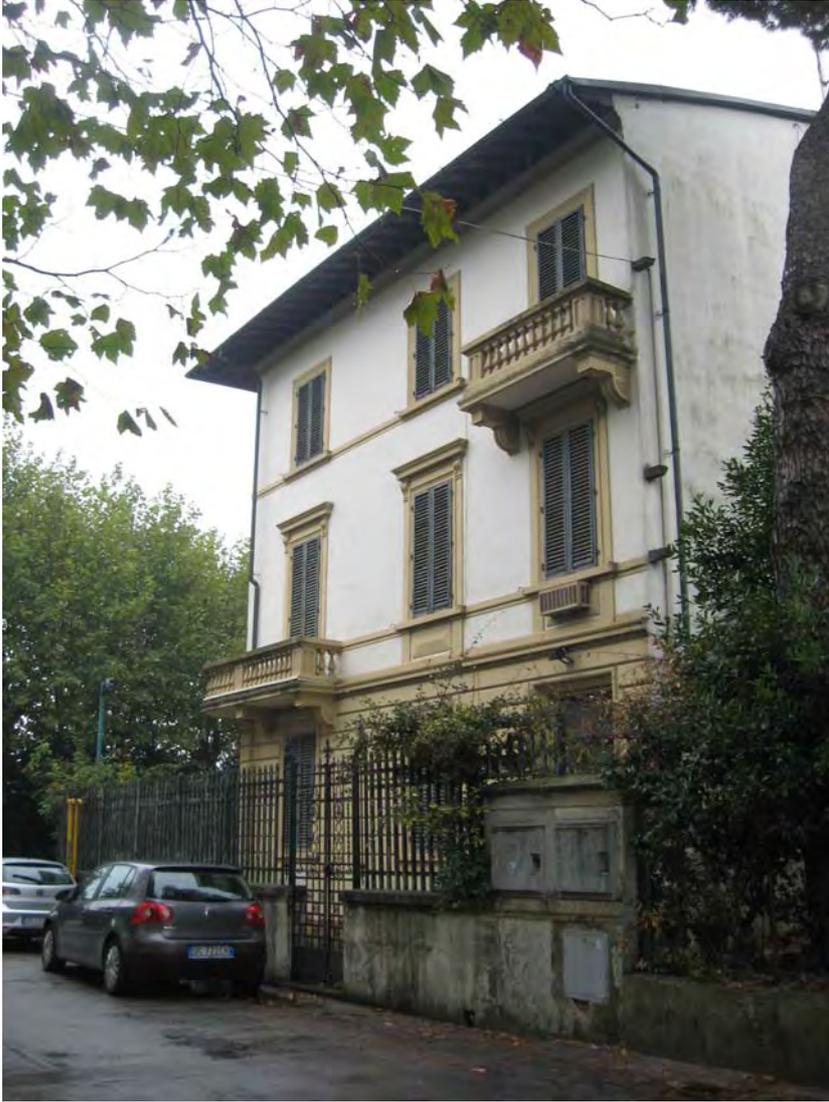
Villino

Scorcio da via Edoardo
Chiti - Fronte est

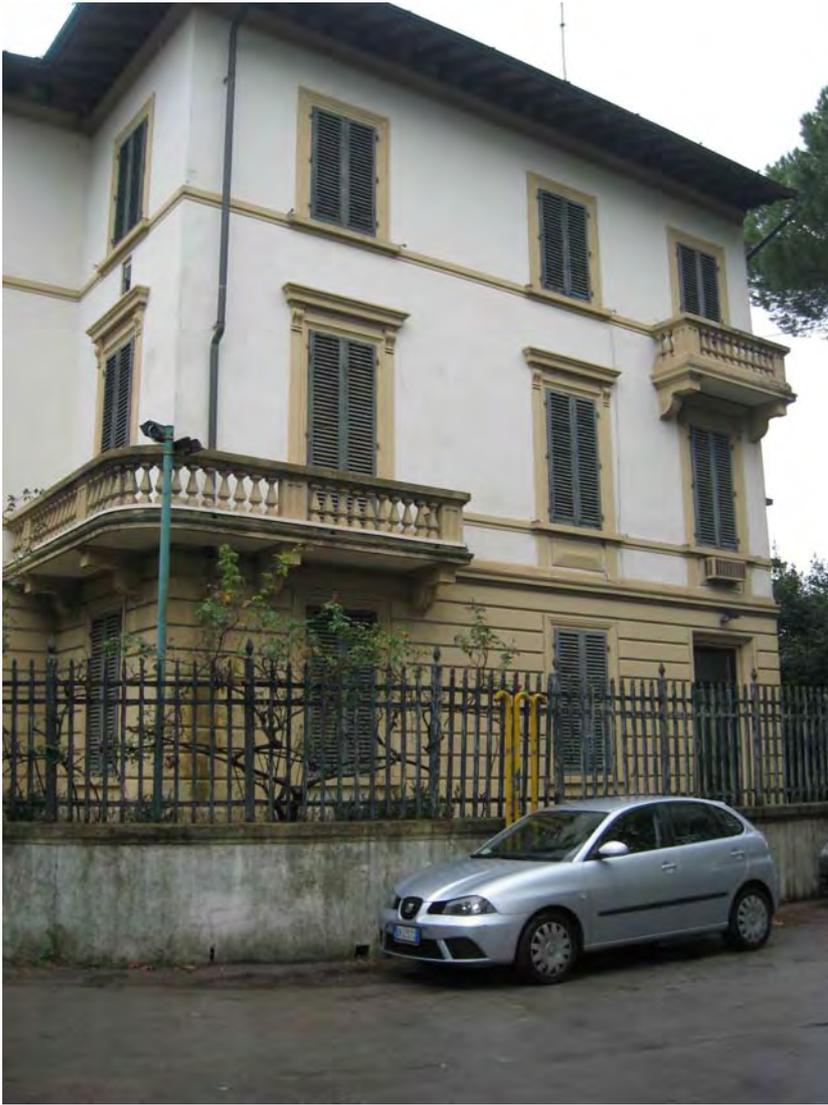
Villino

Scorcio da via Edoardo
Chiti - Fronte est

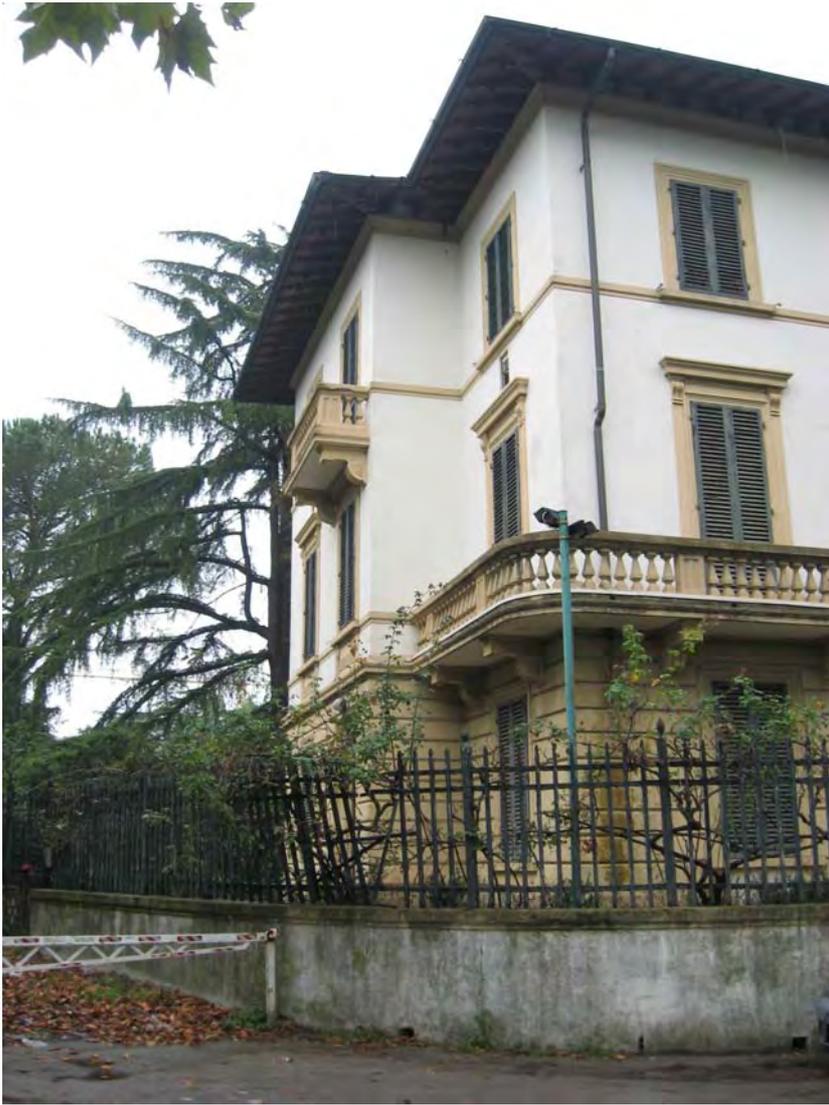
Villino

Scorcio da via Edoardo
Chiti - Fronte sud-est

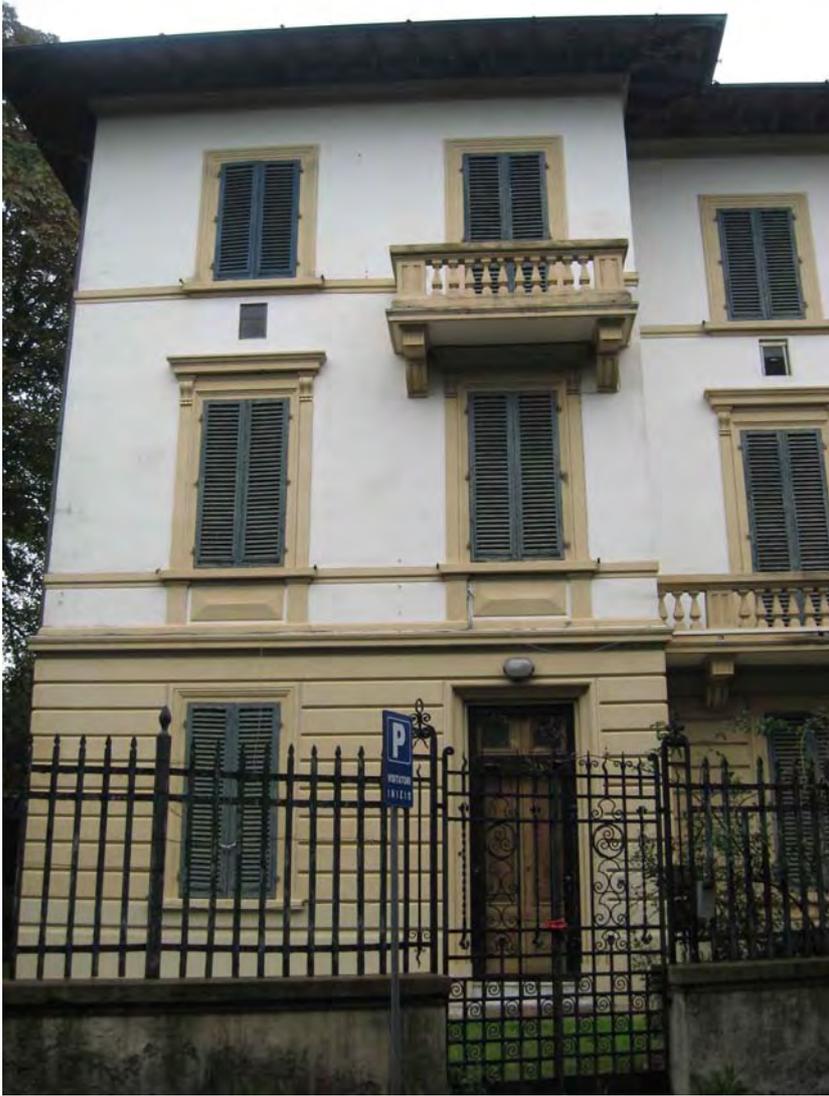
Villino

Scorcio da via Edoardo
Chiti - Fronte sud

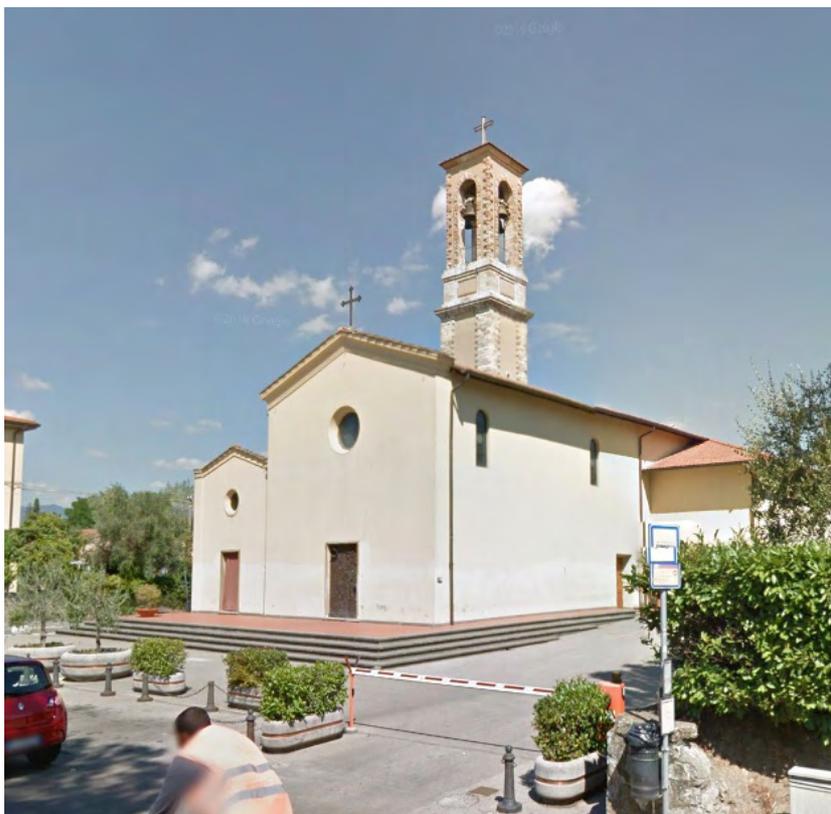
**Chiesa di Santa Maria
dell'Umiltà a
Chiesanuova**

Scorcio da via Montalese
- Fronte sud

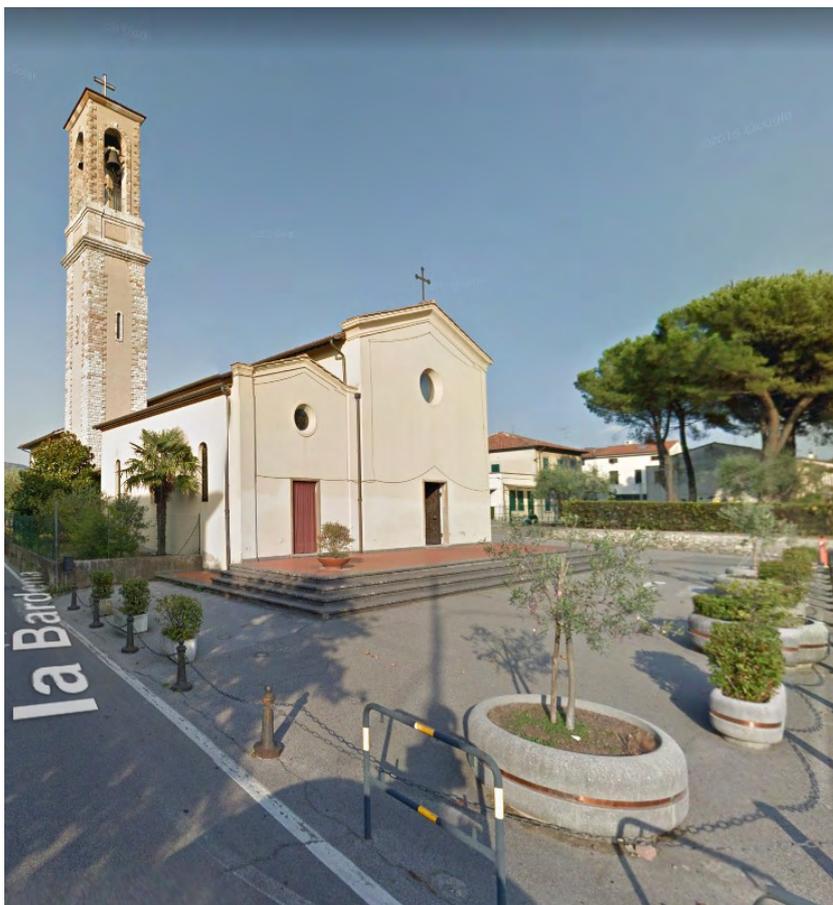
**Chiesa di Santa Maria
dell'Umiltà a
Chiesanuova**

Scorcio da via Vella o
Lungo la Bardena - Fronte
ovest

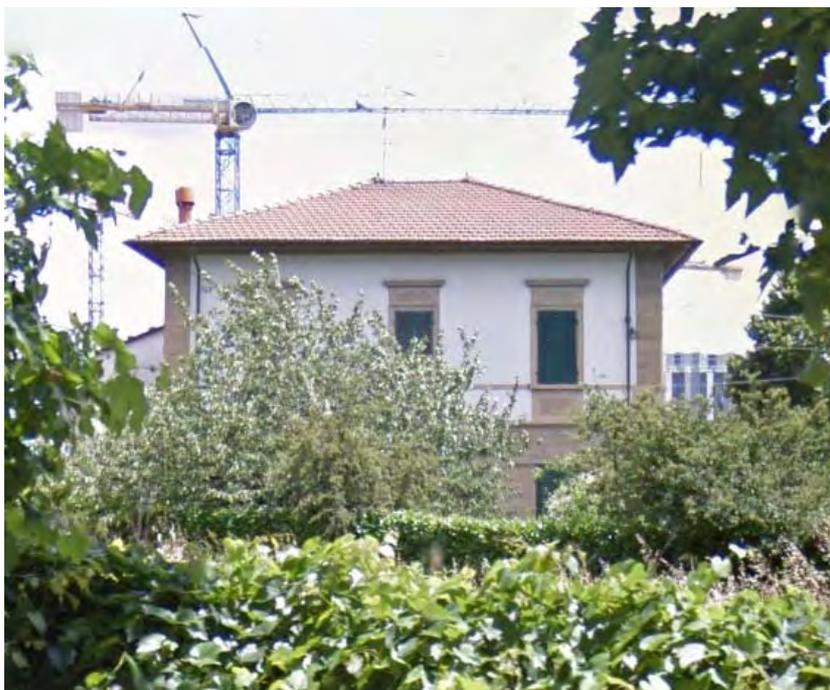
Villa Baroncelli

Scorcio da via Lorenzo
Ciulli - Fronte
setentrionale

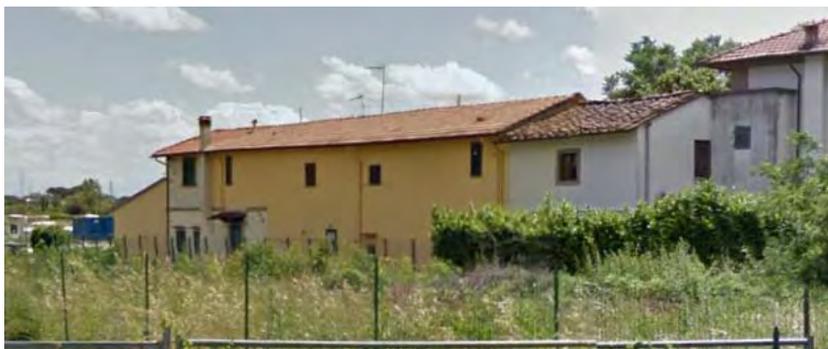
Villa Baroncelli

Scorcio da via Lorenzo Ciulli - Fronte nord-orientale

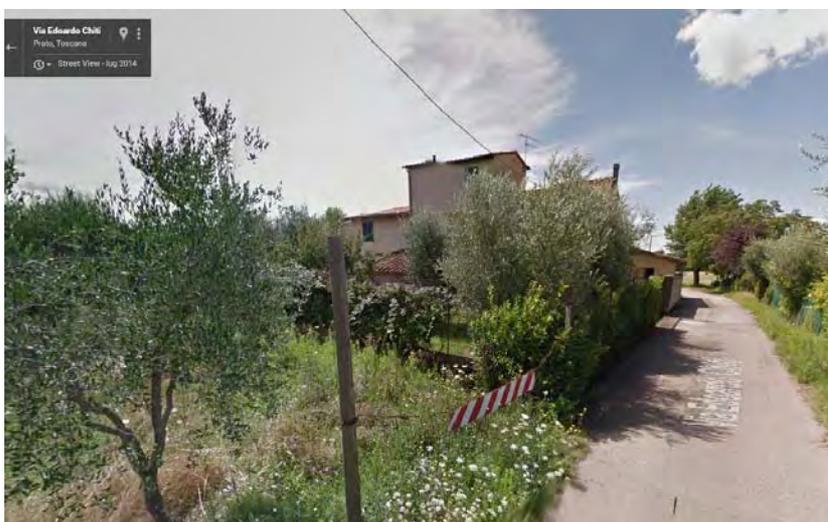
Casa colonica

Scorcio da via Edoardo
Chiti - Fronte
settentrionale

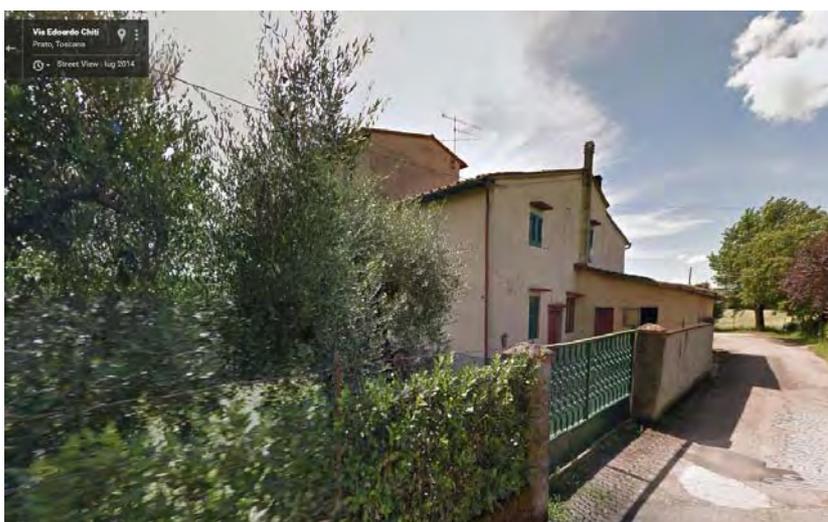
Casa colonica

Scorcio da via Edoardo
Chiti - Fronte occidentale

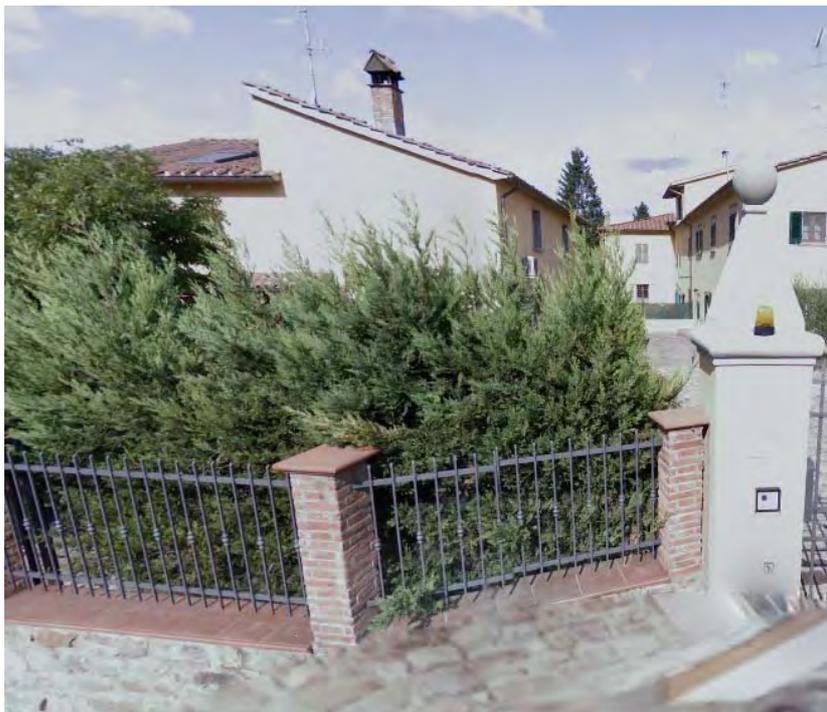
Casa colonica

Vista da via Giuseppe
Becherini - Fronte
orientale

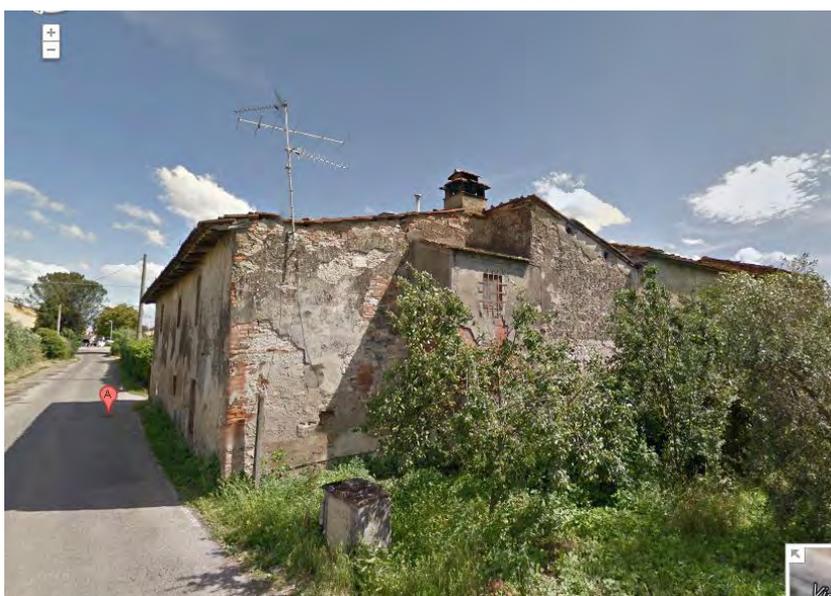
FINITURA FACCIATA *Pregio :* -
Degrado : mancanza di ampie porzioni di intonaco (edificio in fase di ristrutturazione)

MANTO DI COPERTURA *Pregio :* -
Degrado : mancanza di porzioni di copertura (edificio in fase di ristrutturazione)

Degrado delle finiture : Alto

Scorcio da via
dell'Alberaccio - Fronte
nord-orientale

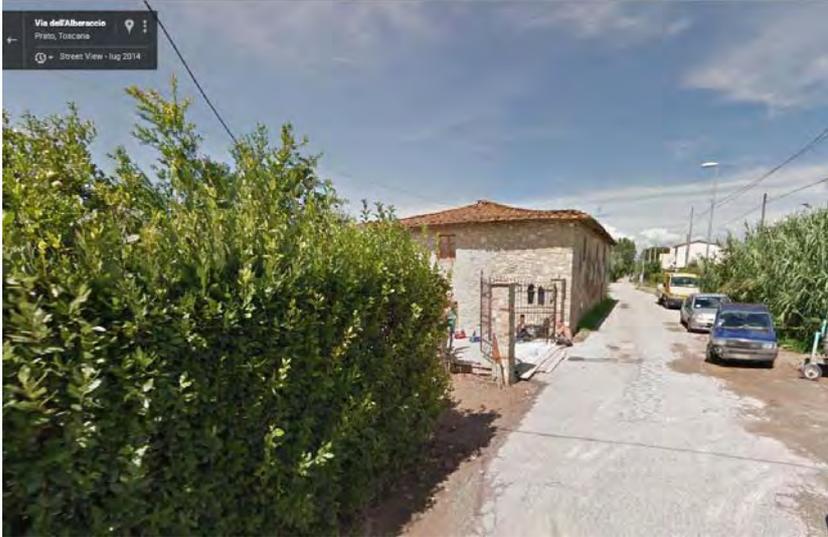
Scorcio da via
dell'Alberaccio - Fronte
nord-occidentale

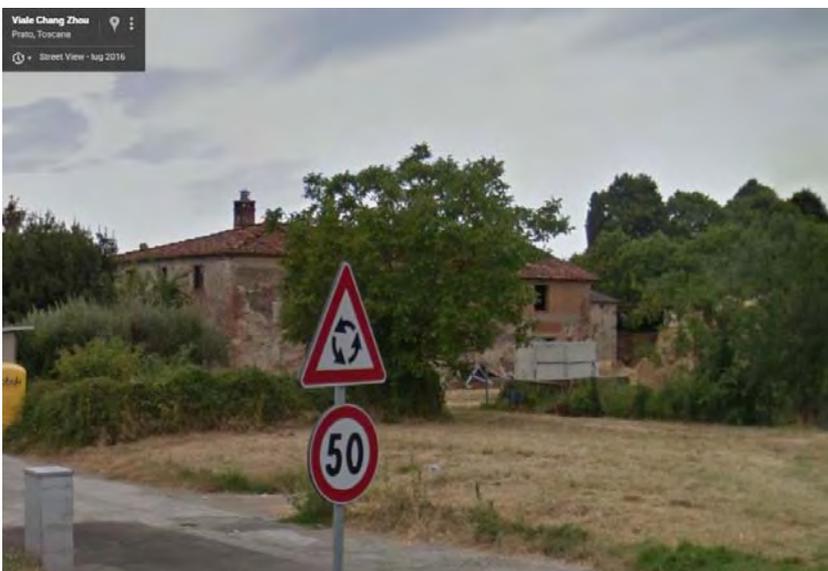
Scorcio da viale Chang Zhou - Fronte orientale

FINITURA FACCIATA	Pregio : - Degrado : mancanza di ampie porzioni di intonaco
INGRESSI, RECINZIONI	Pregio : - Degrado : mancanza di porzioni di muratura della recinzione e presenza di vegetazione
CORNICI	Pregio : - Degrado : presenza di erosione nella pietra
PORTICO	Pregio : presenza di portico Degrado : -
CORNICE SOTTOTETTO	Pregio : presenza di cornici disegnata su intonaco Degrado : mancanza di porzioni di intonaco
MANTO DI COPERTURA	Pregio : - Degrado : mancanza di porzioni di copertura
INFISSI	Pregio : - Degrado : deterioramento di infissi presenti
Volumi secondari incongrui :	presenza di volume secondario incongruo nella zona tergaie relativi all'attività agricola

Degrado strutturale : Medio

Degrado delle finiture : Alto
